POSIBLE EFECTO EN INSTALACIONES  
INDUSTRIALES BAJO LA HIPOTESIS DE LA  
OCURRENCIA DE UN SISMO DESTRUCTIVO  
EN EL AREA DE LIMA METROPOLITANA.

TESIS DE GRADO

RAUL ENRIQUE ROSALES TRELLES

Lima - Perú 1974

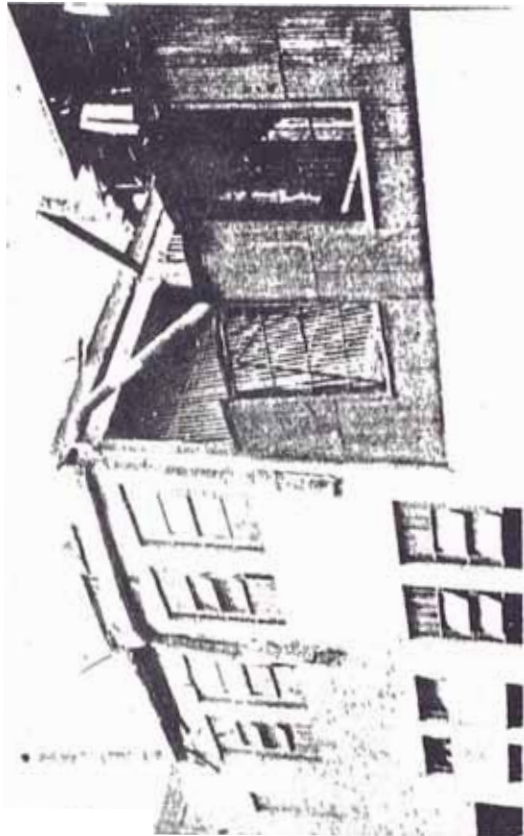
Como consecuencia del sismo de 1940, que afectó a esta ciudad colapsó, el tercer piso de un edificio auxiliar de la ya citada Fábrica Nacional de Cerveza, que soportaba en la azotea un tanque de 400 m<sup>3</sup>. de agua. Debido a la esbeltez de las columnas que sostenían el techo del tercer piso, con las primeras sacudidas osciló violentamente todo ese plano, con destrucción de las columnas y la caída del techo sobre el tercer piso, cayendo el tanque hasta la planta baja, después de atravesar los otros dos pisos. La fig. # 3.1, muestra algunas de las columnas del tercer piso, colgando de sus extremos inferiores por sus aceros de refuerzo, se puede apreciar la exagerada esbeltez de los elementos, que si bien soportaron perfectamente las cargas verticales para las cuales fueron diseñados, no ofrecían ninguna garantía para fuerzas horizontales (24). Existen numerosas deficiencias de diseño y estructuración que pueden originar considerables daños. Algunas veces

Fig. 3.1. Lima, 1940. Edificio auxiliar de la Cía Nacional de Cerveza. Obsérvese algunas de las columnas del tercer piso, colgando de sus aceros de refuerzo y las vigas del techo de la planta superior del edificio, descansando sobre su piso.

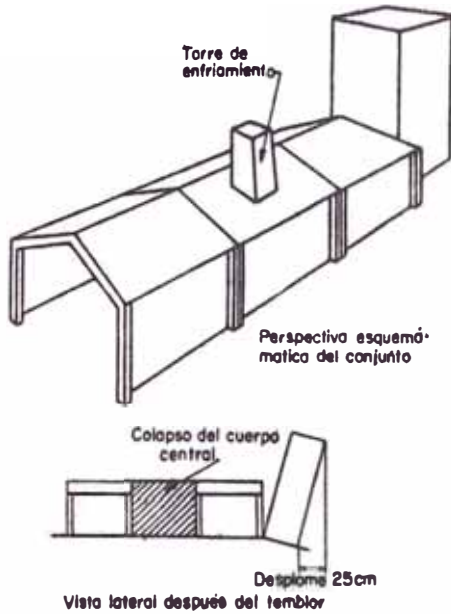
En una fábrica de papel próxima a Valdivia (Chile), el edificio principal consistía de tres secciones estructurales (Ver Fig. 3.2) y tenía una antigüedad de aproximadamente 50 años. En fecha posterior, se agregó una torre de enfriamiento sobre la sección central. Esta sección falló totalmente el 22 de Mayo de 1960, mientras que la otras dos apenas manifestaron daños menores. En los demás edificios de la misma fábrica, ocurrieron fallas en elementos que no estaban anclados a la estructura.

Fig. 3.2. Chile 1960. Fábrica de papel en Valdivia.

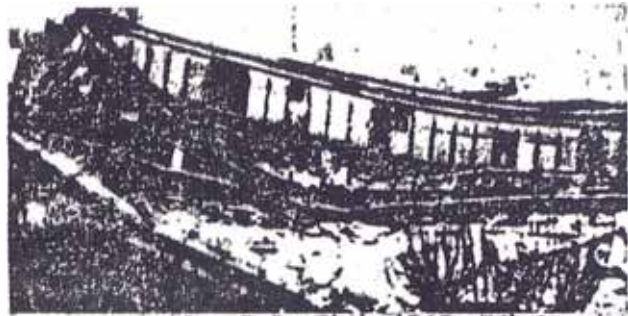
Fig. 3.3. Chile 1960. Fábrica de Calzado de Valdivia

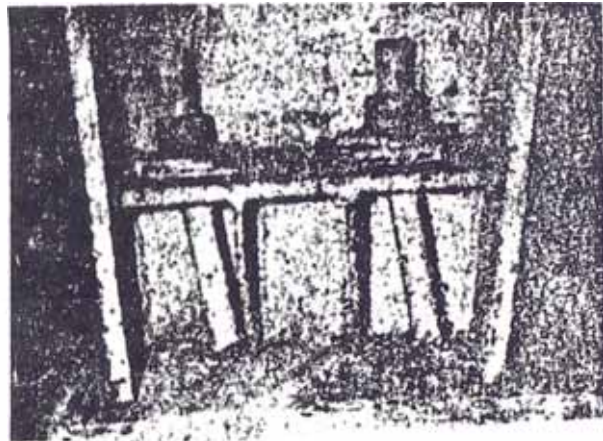
En general, los daños sufridos por las estructuras de la planta de Huachipato no fueron de gran importancia. No obstante el alargamiento de pernos y pandeo de diagonales, elementos que hacen las veces de fusibles, absorbiendo energía plástica e impidiendo la transmisión

Fig. 3.4. Chile 1960. Alargamiento pernos de anclaje planta de Huachipato.

de fuerzas excesivas al resto de la estructura, son fallas difíciles de reparar satisfactoriamente a bajo costo y presentan un aspecto objetable. Es conveniente en este tipo de estructuras, el aprovechamiento de ciertos elementos, que obren a manera de fusibles, por ejemplo, pernos de reparar, placas de fácil repuesto, que cedan doblándose plásticamente, antes de permitir alargamientos del perno. etc.

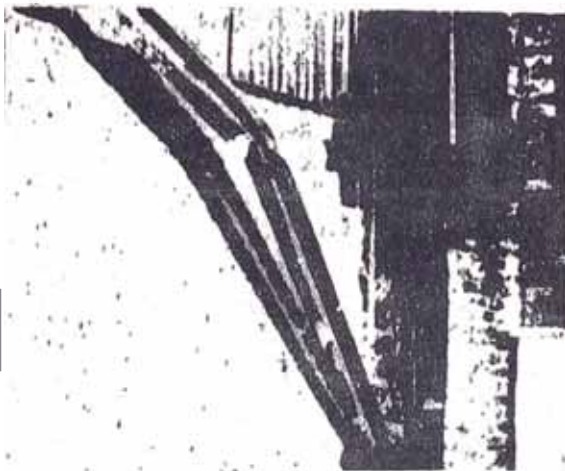
Fig. 3.5. Chile 1960. Pandeo de elementos de arriastre

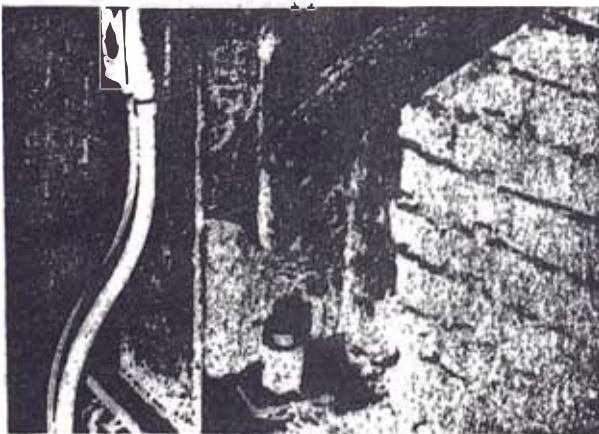
Fig. 3.6. Chile 1960. Conexión defectuosa Planta de Huachipato.

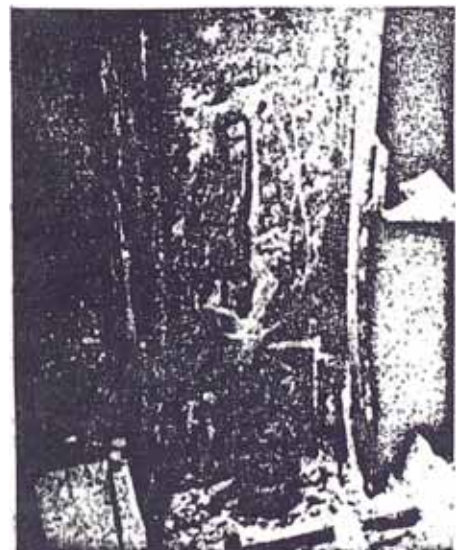
Fig. 3.7. Chile 1960. Conexión defectuosa, Pta. Huachipato.

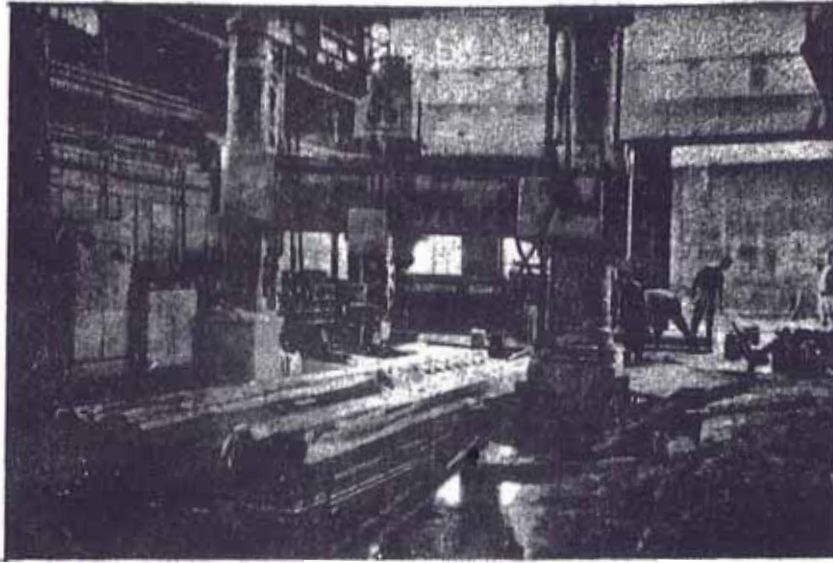
Fig. 3.8. Niigata, 1964. La taladora de plantillas a un costado del río, es un ejemplo de daños de máquinas de grandes dimensiones, nótese el asentamiento de su cimentación

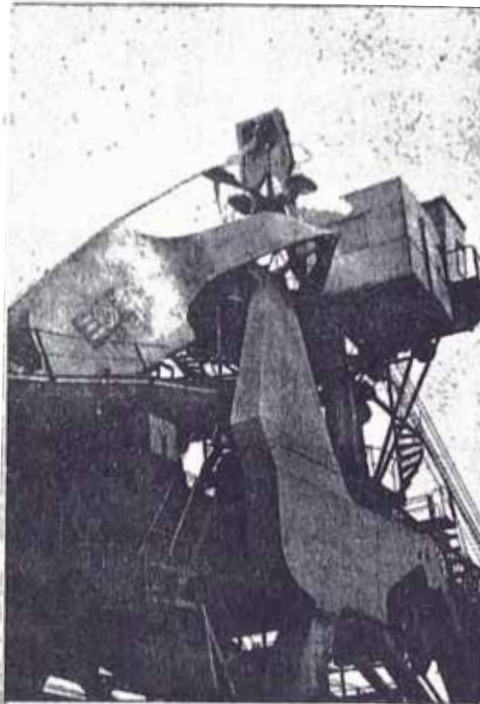
Fig. 3.9. Tokachi-Oki. Alimentador de minerales. El brazo que sostenía el contrapeso se rompió.

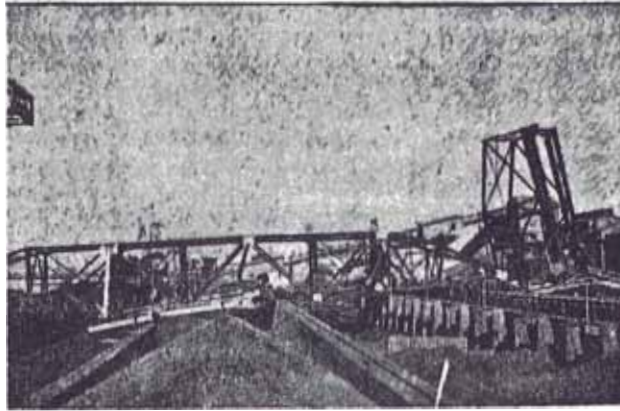
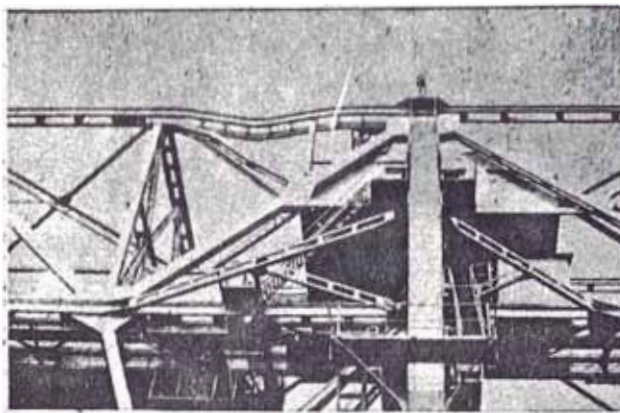
Fig. 3.10. Tokachi, 1968. Transportadores de mineral. Los miembros superiores de las armaduras, se pandearon y una colapsó

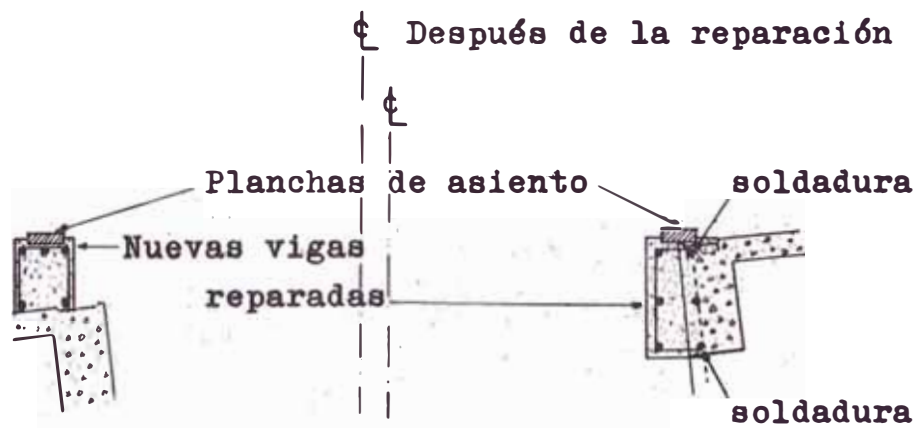
- 3.1.2.3. Daños en máquinas sobre rieles (tipo tren). Durante el sismo de Niigata, una máquina de fabricación de papel, fué inclinada con un radio de 60 cms. en 80 m. y fué cortada parcialmente. Esta máquina de papel, estaba instalada en el segundo piso de un edificio de concreto armado. El piso se inclinó debido al irregular asentamiento de su cimentación por pilotes. El peso unitario

a un lado era mayor que al otro lado. La manera de repararlo fué desmenbrándolo después de reforzar las vigas y piso del edificio. (Fig. 3.11)

Fig. 3.11. Niigata, 1964. Esquema de la reparación de la cimentación de una máquina de fabricación de papel.

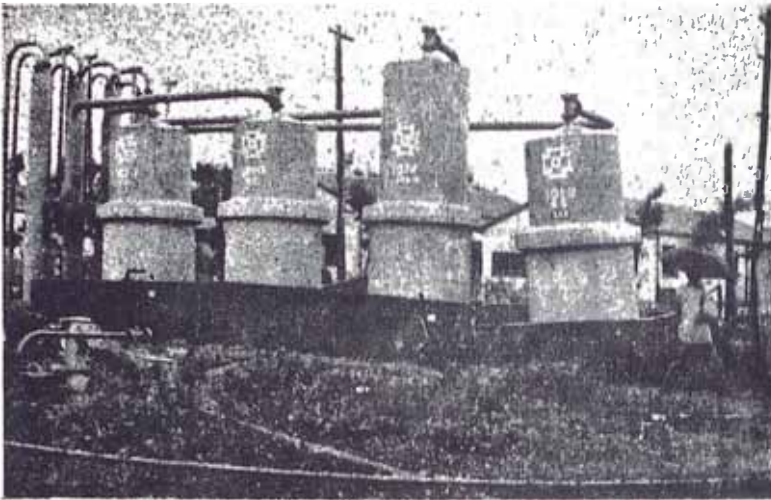
Fig. 3.12. Niigata, 1964. Acumulador de aire inclinado por un pozo de gas natural.

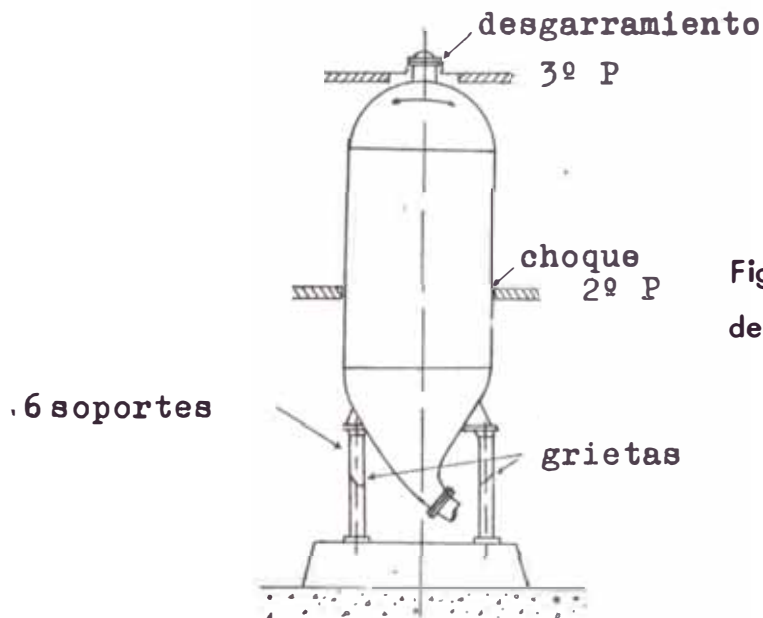
Fig. 3.13. Tokachi-Oki, 1968. Daño de un digestor.

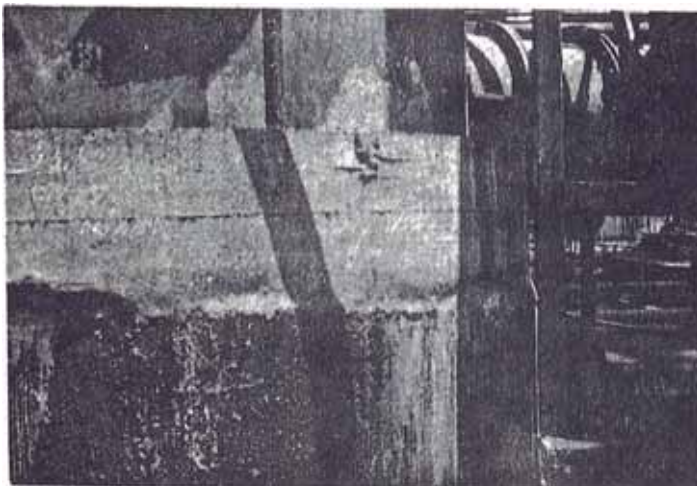
Fig. 3.14. Tokachi-Oki, 1968. Limpificador de benzol, cubierto de concreto.

Limpiadores de benzol, resonaron y se balancearon. La mayoría de sus tornillos de anclaje fluyeron y varias tuercas fueron sacadas de sus tornillos. Remaches conectados a la pared y patas de gato fueron aflojados, un limpiador de aceite se agrietó escapándose el aceite a través de un boquete alrededor de sus patas. Después de reemplazar los pernos y tuercas, aquellas partes de los limpiadores fueron llenados con concreto. (Fig. 3.14)

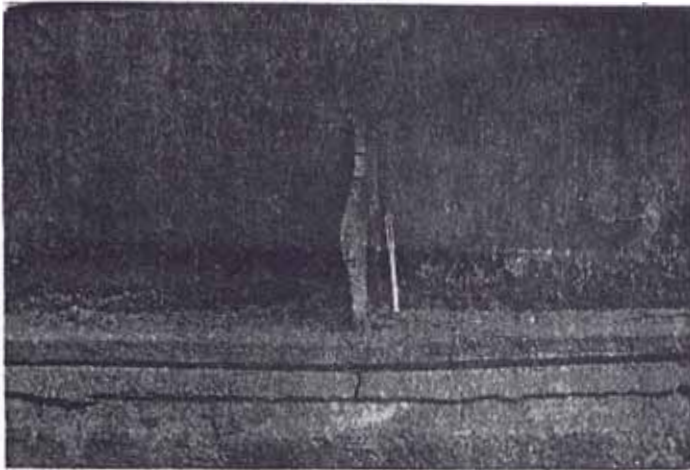
Fig. 3.15 Tokachi-Oki, 1968. Pandeo de pestañas en altos hornos de fundición.

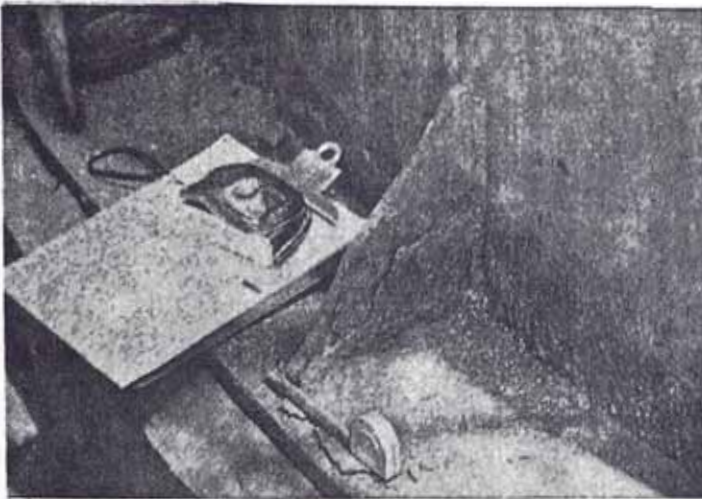
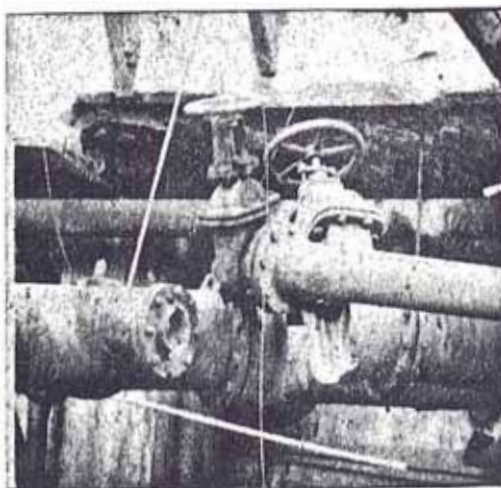
Fig. 3.16. Niigata, 1964. Las cajas de las válvulas, fueron rajadas por fuerzas y momentos transmitidos por las tuberías.

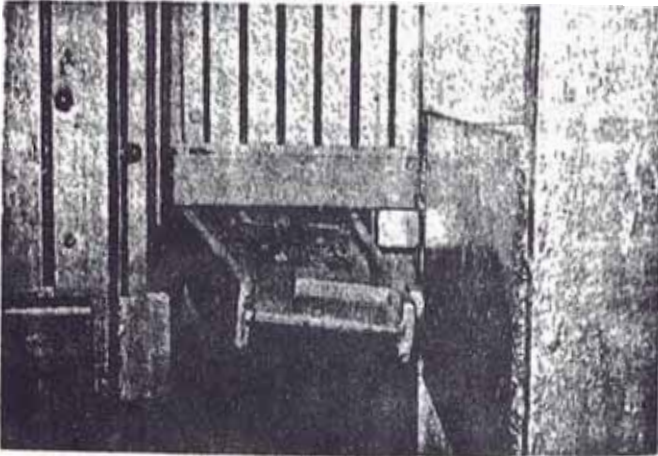
**Fig. 3.17. Tokachi-Oki, 1968**  
Deformación de un pórtico de una caldera suspendida.

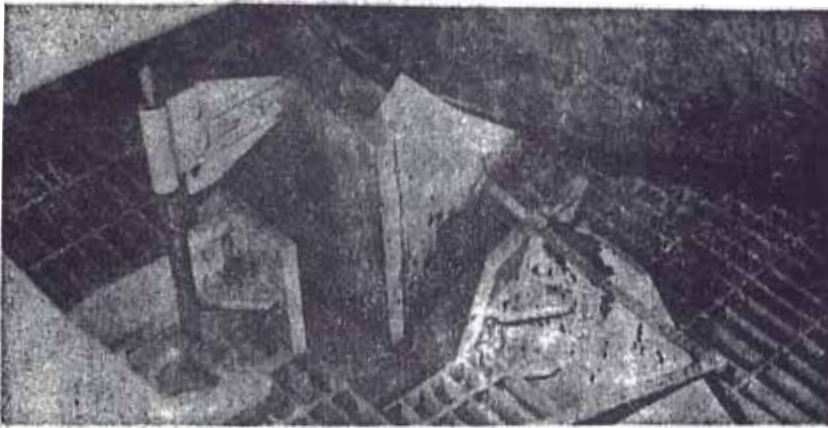
**Fig. 3.18. Niigata, 1964**  
El colector de vapor, chocó contra sus apoyos.

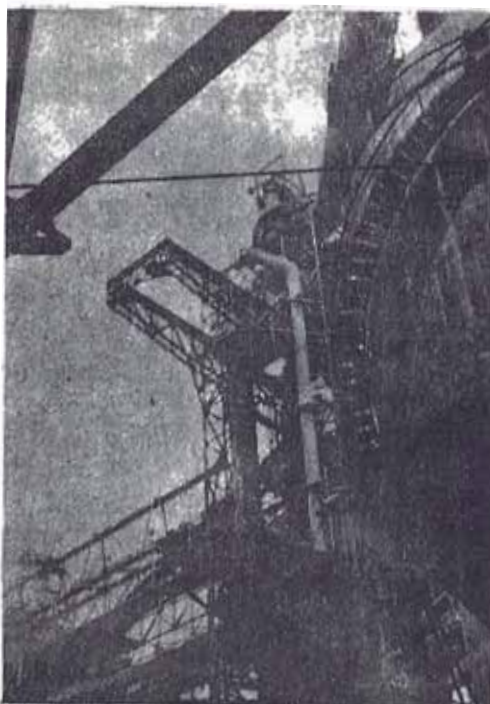
**Fig. 3.19. Tokachi-Oki, 1968.** El Ducto de purga de un alto horno de gas, fué roto.

En Tokachi-Oki, el ducto entre el conducto de un tubo, descendente de un alto horno fué quebrado, pero se reportó que las grietas fueron causadas por el período natural de vibración durante sus operaciones diarias (Fig. # 3.19)

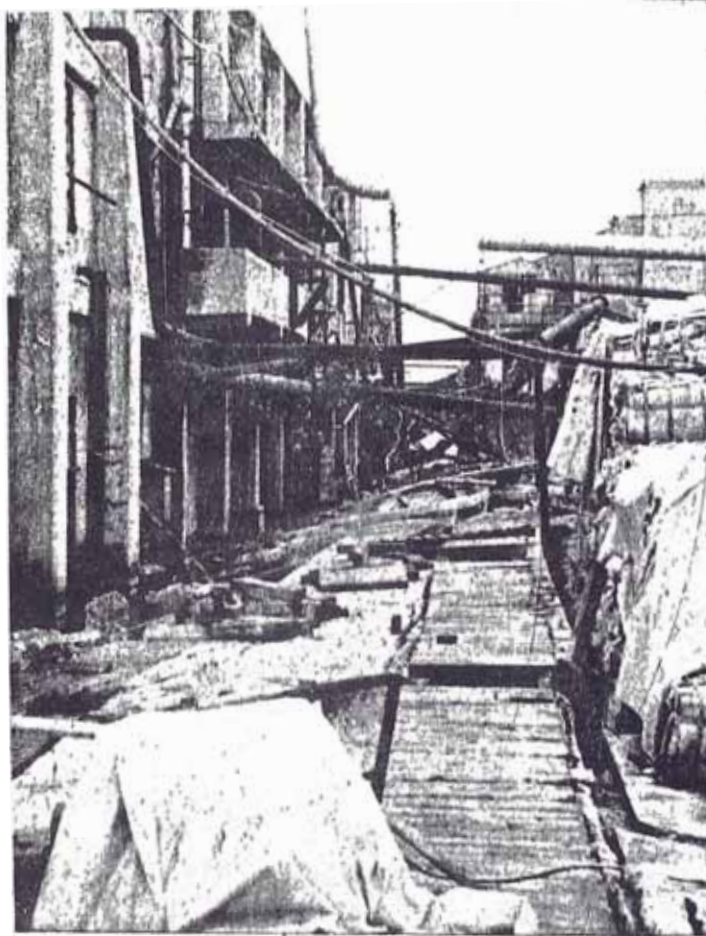
Fig. 3.20. Niigata, 1964. Daños en tubería. Algunos tipos de tuberías en Z, fueron dañadas en las juntas soldadas. Las tuberías apoyadas en columnas se doblaron.

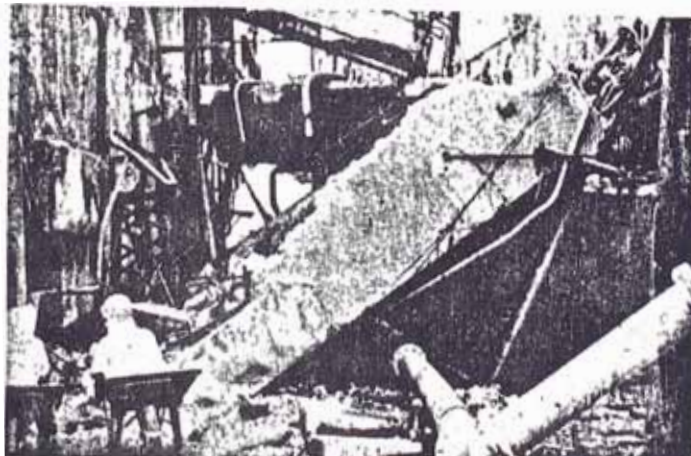
Fig. 3.21. Niigata, 1964. Las tuberías ancladas a las estructuras, fueron rotas junto con estas.

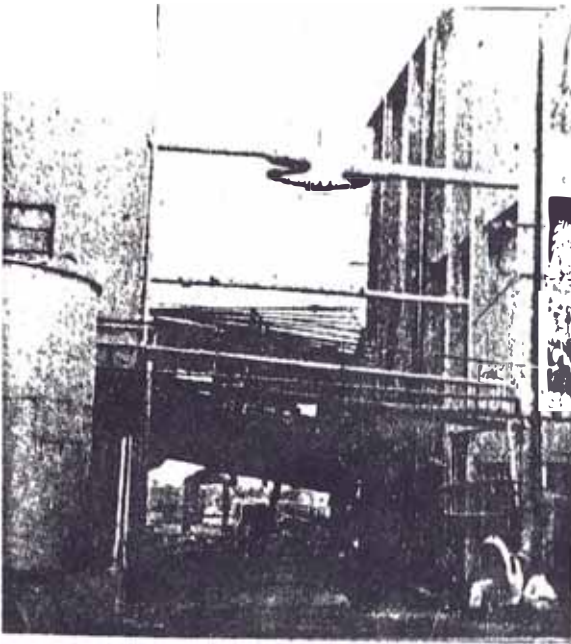
Fig. 3.22.

Niigata 1964. La forma de lazo  $\Omega$  de la tubería tuvo suficiente flexibilidad para evitar su ruptura.

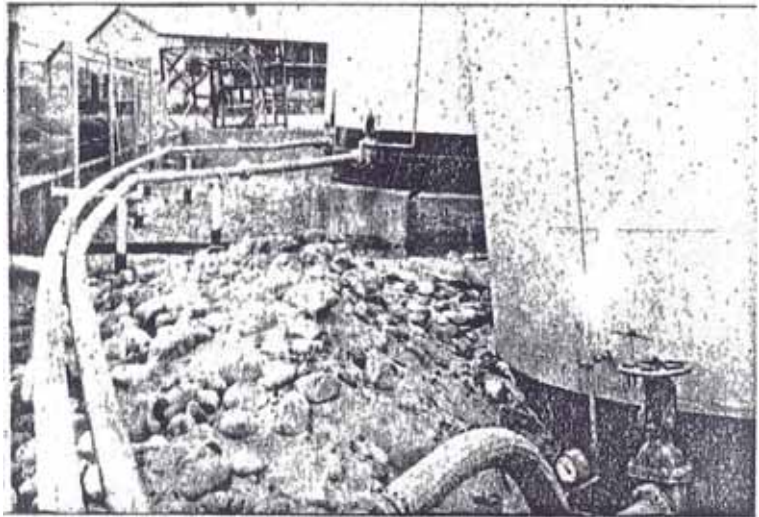
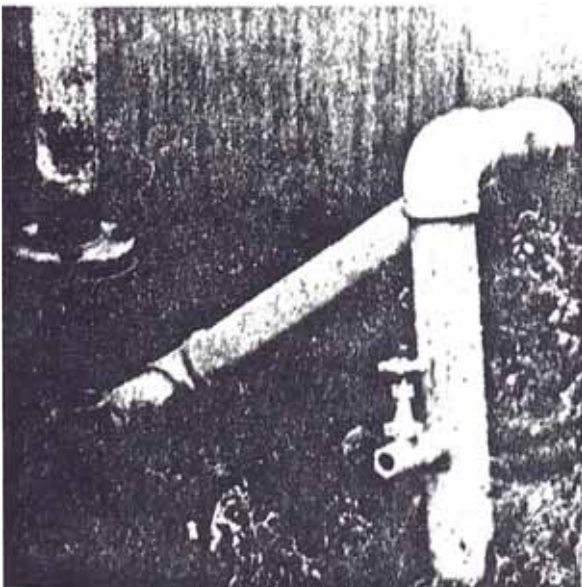
Fig. 3.24.

Niigata 1964. Los codos salvaron a la tubería de la ruptura.

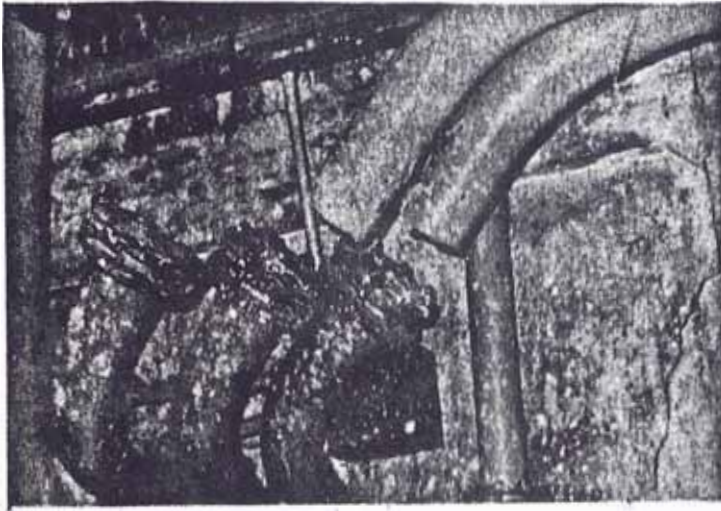
**Fig. 3.25.**  
Niigata 1964. Las tuberías de poly vinilo, fueron rotas bruscamente.

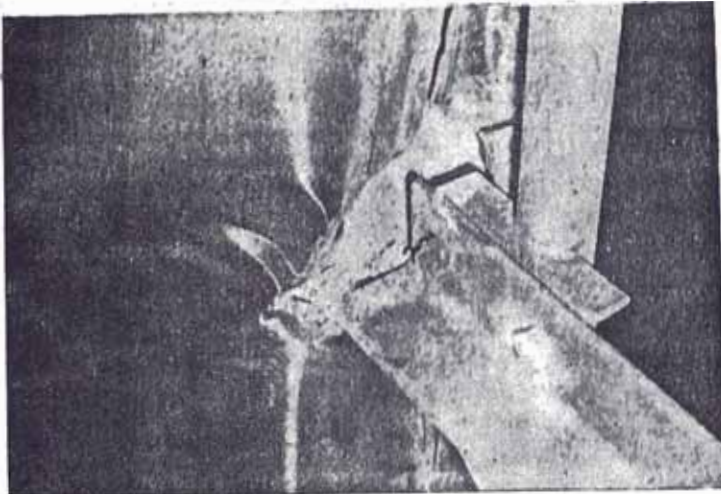
**Fig. 3.26**  
Tokachi-Oki, 1968. La fricción entre la tubería y la estructura, rompió el material aislante de la tubería.

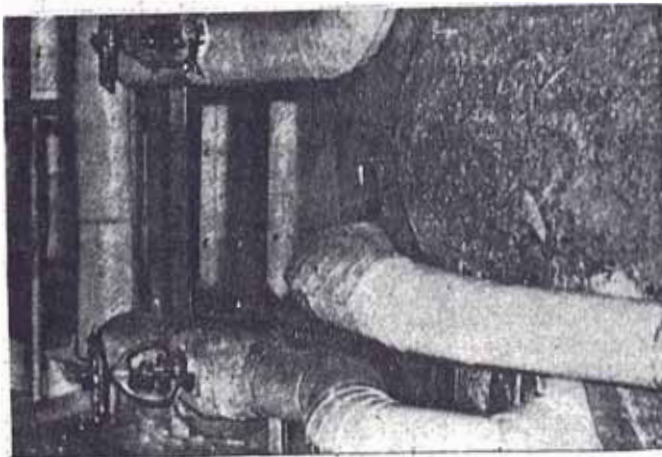
**Fig. 3.27**  
Tokachi-Oki, 1968. Las tuberías de agua del indicador de nivel, conectadas al colector de vapor, fueron rotas.

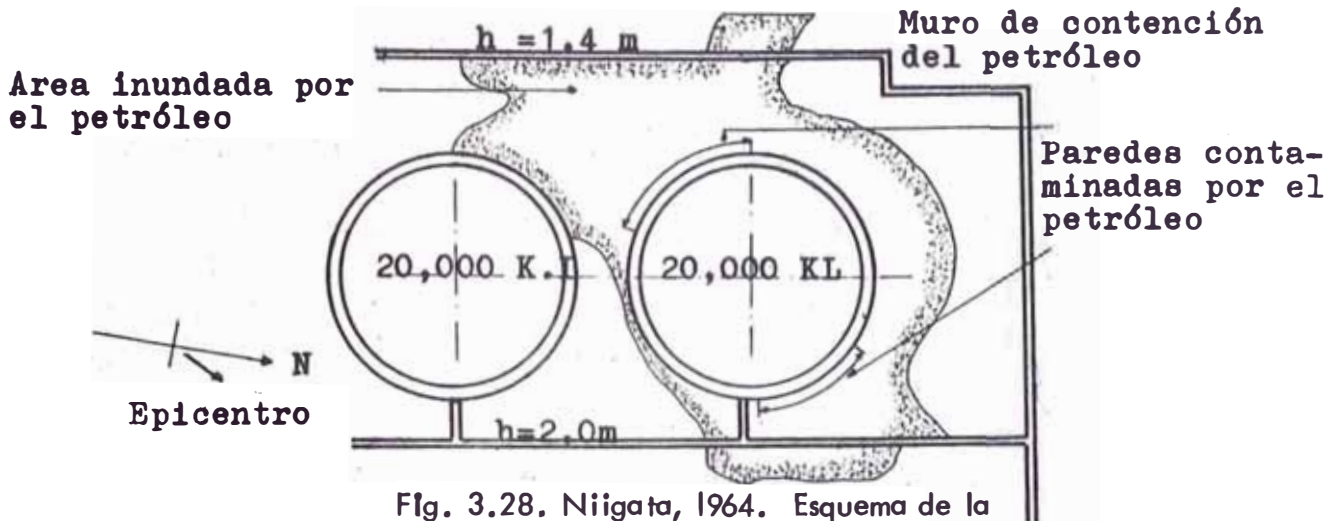
Fig. 3.28. Niigata, 1964. Esquema de la inundación de petróleo alrededor de un tanque con techo flotante, después del terremoto.

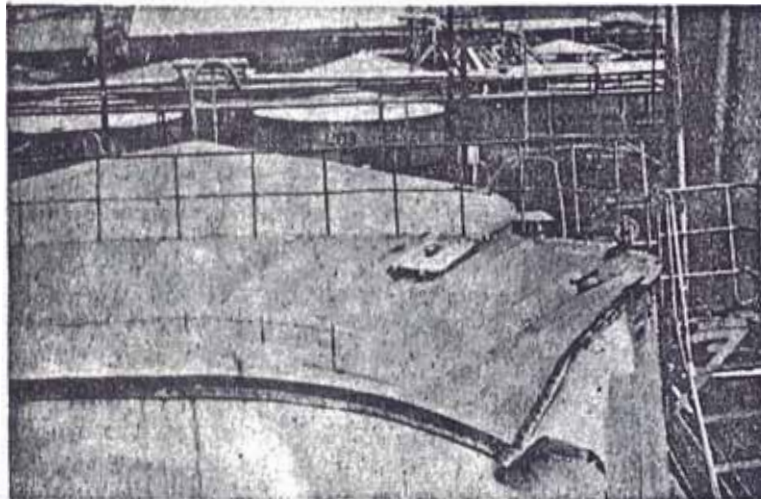
Fig. 3.29. Niigata, 1964. El oleaje del petróleo, produjo el abollamiento de un tanque de almacenaje.

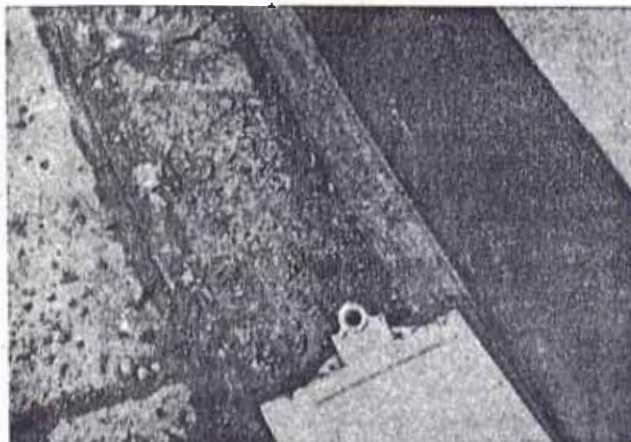
Fig. 3.30. Tokachi-Oki, 1968. Huella del deslizamiento de un tanque de almacenamiento de petróleo de 5370 K.L.

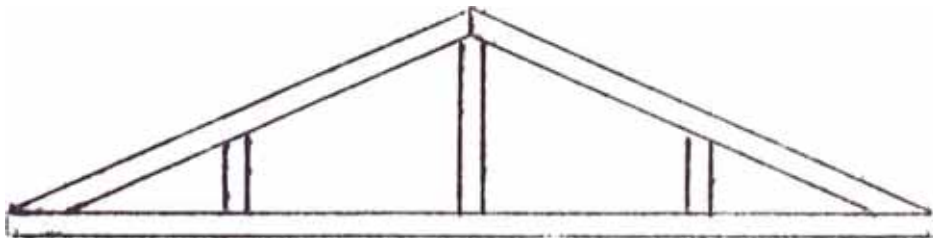
Se han encontrado también otras deficiencias, como mala estructuración de las armaduras, debido a que muchas de las fábricas antiguas han sido construidas empíricamente, frecuentemente sin planos y sin control técnico. Así por ejemplo, se encontró en una fábrica de muebles, una armadura que carecía de elementos diagonales para absorber el cortante (Ver Fig 5.1.)

Fig. 5.1. Tijeral de madera en una fábrica de muebles. Obsérvese la carencia de elementos diagonales.

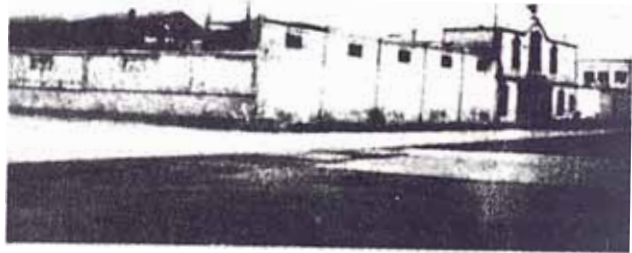
Fig. 5.3. Edificación industrial de adobe en mal estado.

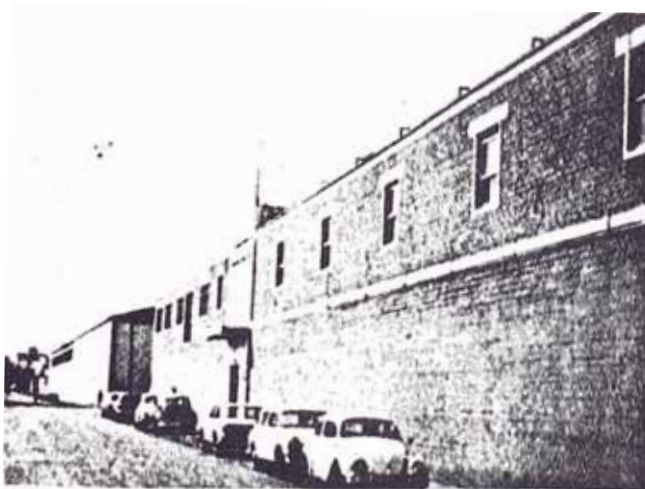
Fig. 5.4. Edificación industrial de ladrillo. Obsérvese la carencia de columnas de amarre en los muros.

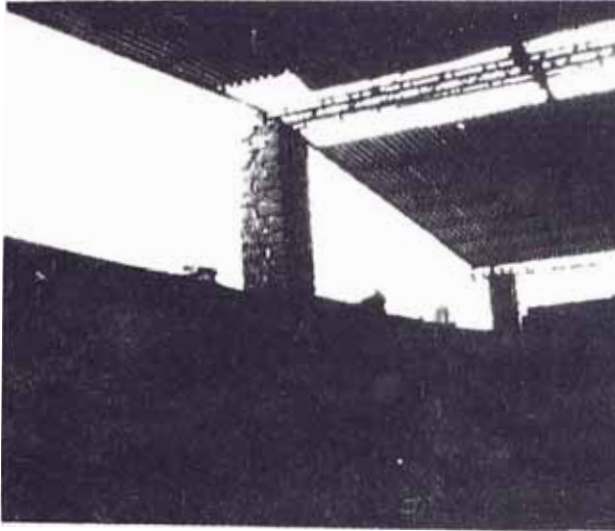
Fig. 5.5. Mochetas de ladrillo que reemplazan a columnas sirviendo de apoyo al techo. Obsérvese en la vista interior un agrietamiento en la parte inferior de la mocheta.

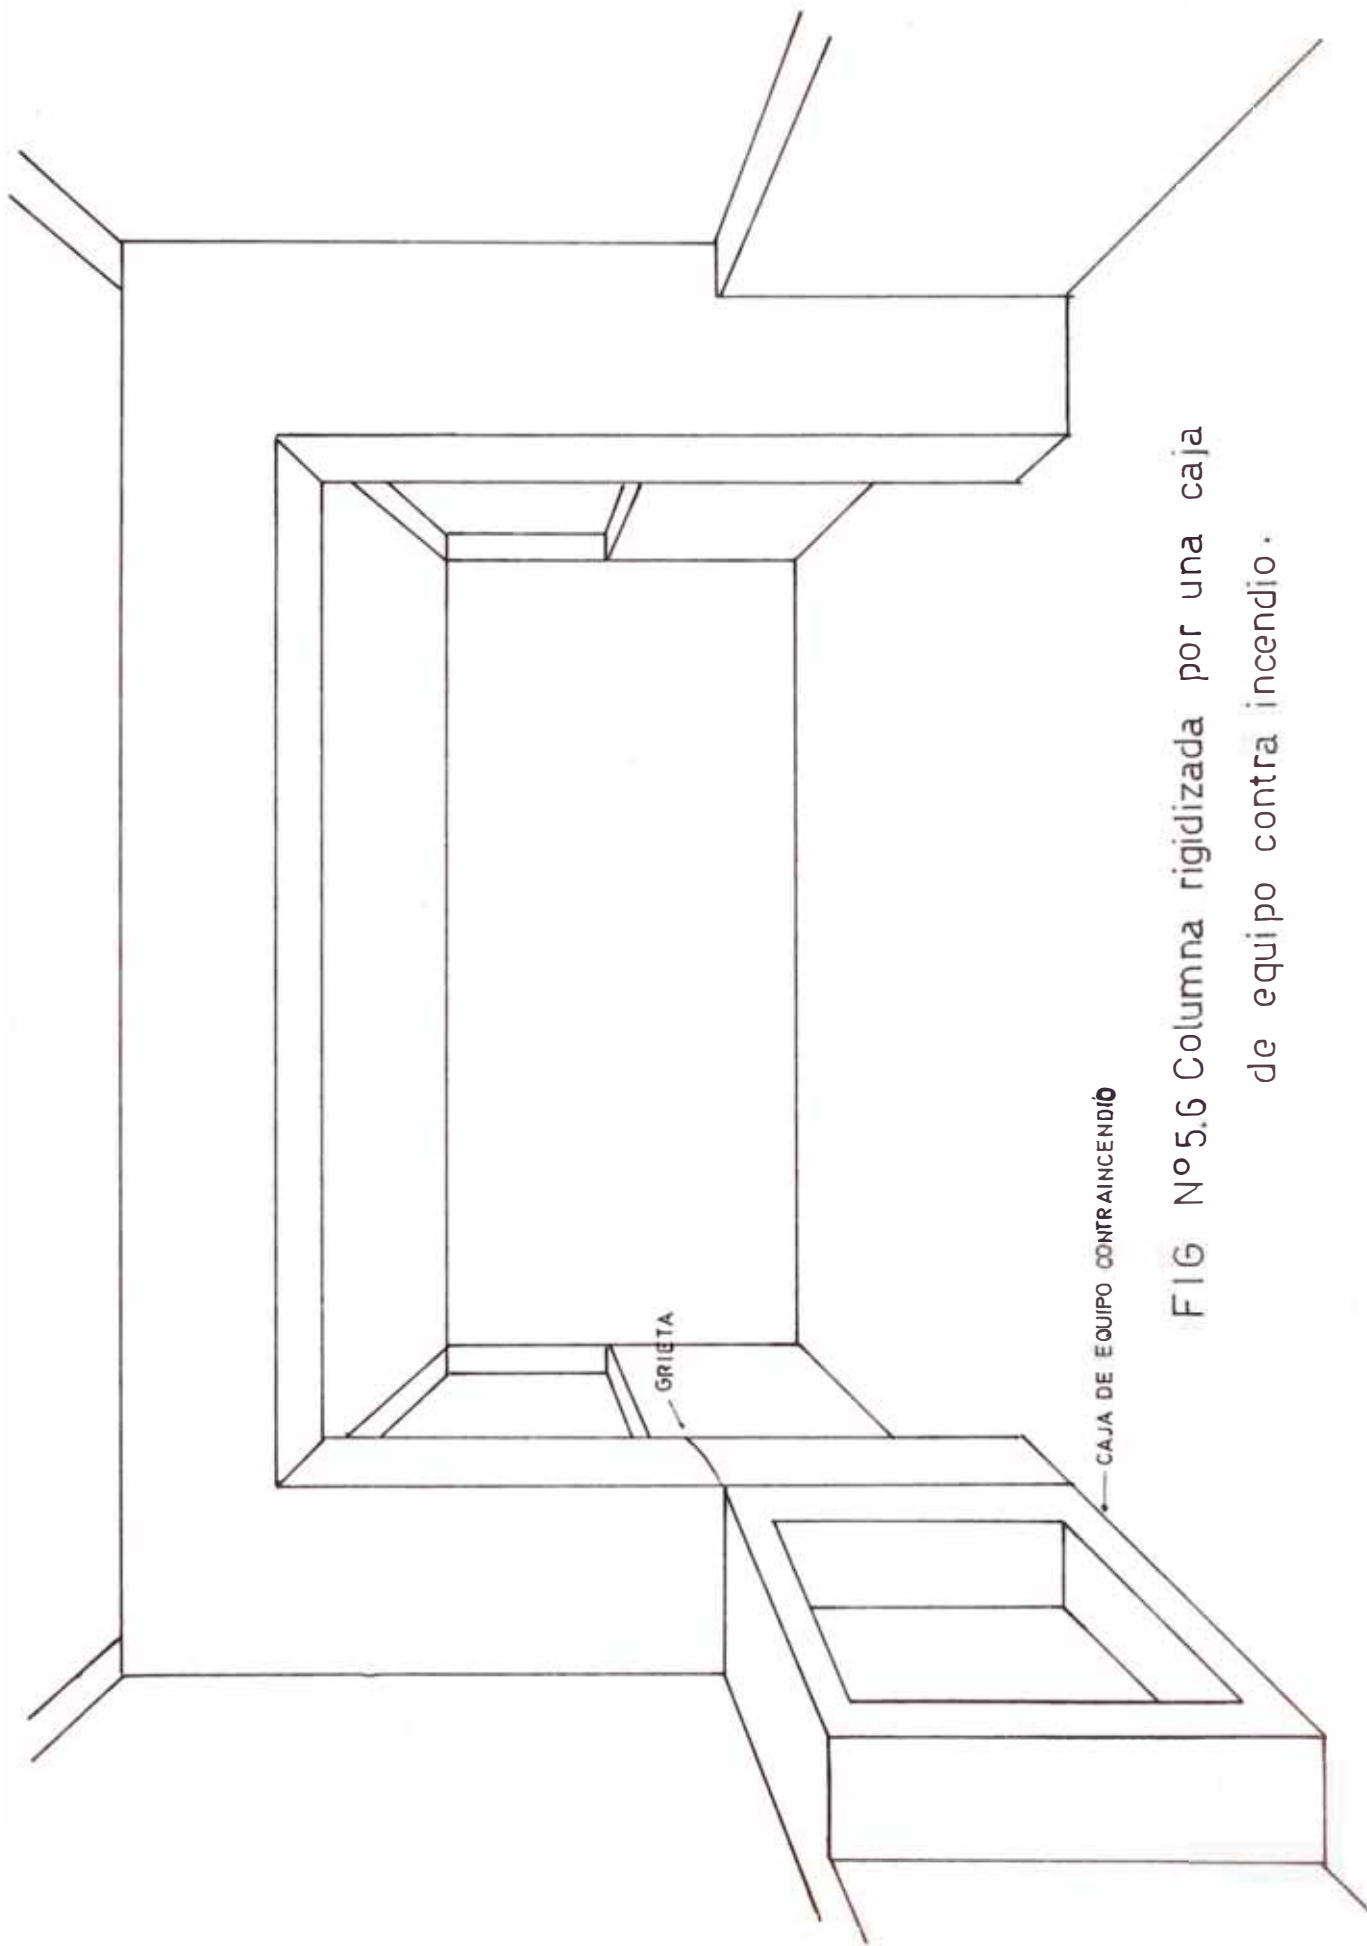
FIG N° 5.6 Columna rigidizada por una caja de equipo contra incendio.

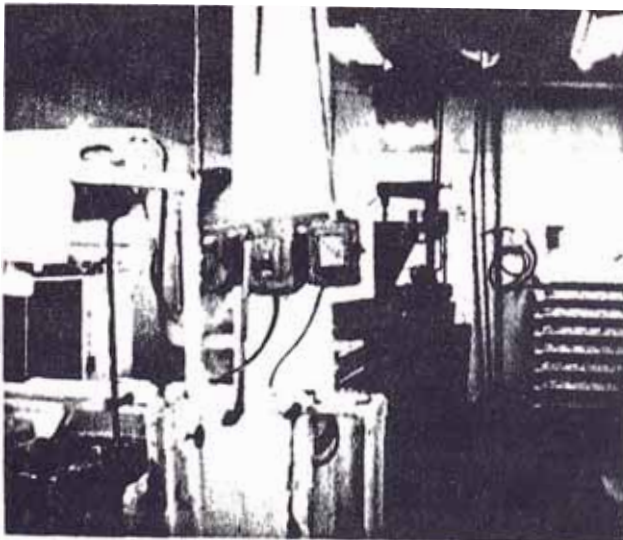
Fig. 5.9. Problema Seguridad Industrial. Instalación inadecuada, junto a un interruptor eléctrico atraviesa una tubería de agua.

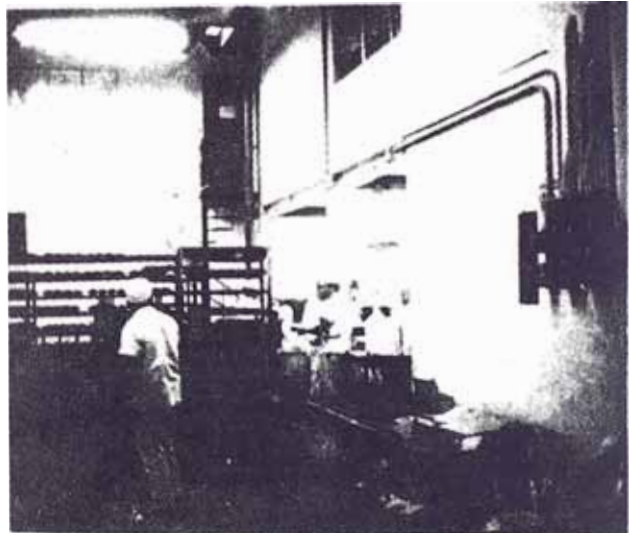
Fig. 5.12.

Nótese el deficiente acomodo de los materiales, los que podrían derrumbarse fácilmente con un sismo, bloqueando la única ruta de evacuación de la fábrica.

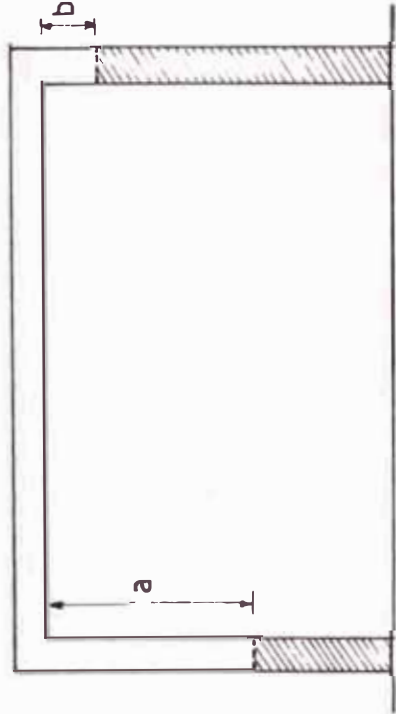
La parte achurada corresponde a la altura de los muros, observese la diferente altura libre de las columnas.
