UNIVERSIDAD NACIONAL DE INGENIERIA
Programa Academico de Ingeniería Civil

TESIS DE GRADO

*Proyecto de reparación de viviendas afectadas
por el Sismo del 31 de Mayo de 1970 en la
Urbanización "Laderas del Norte" - Chimbote*

HUGO HERIBERTO BRAVO GUTIERREZ

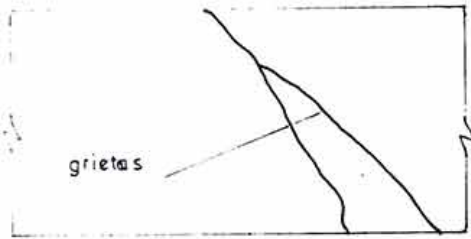
Muro: Estado actual

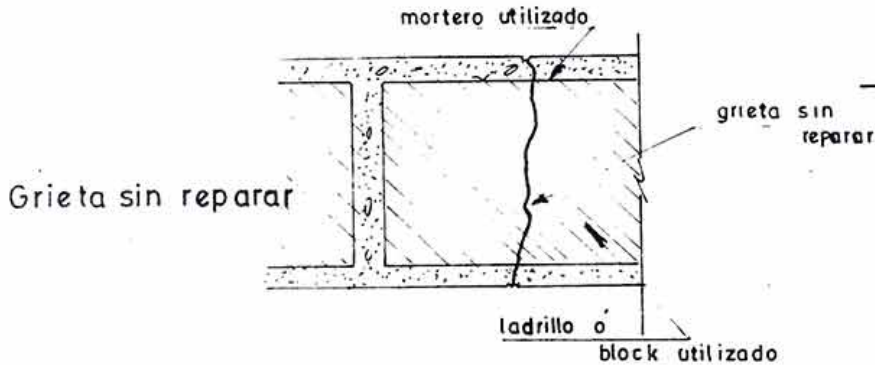
Grieta sin reparar

REPARACION DE MURO AGRIETADO (PRIMERA ALTERNATIVA)

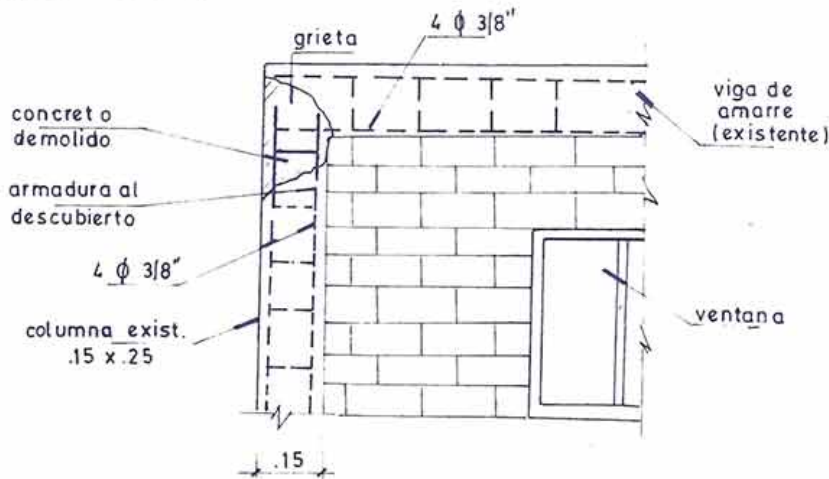
Aspecto actual

REPARACION DE COLUMNAS
