**“EVALUACIÓN FUNCIONAL Y CONSTRUCTIVA DE
VIVIENDAS CON ADOBE ESTABILIZADO EN CAYALTI.
PROGRAMA COBE -1976”**

TESIS
Para optar el grado de maestro en:
TECNOLOGIA DE LA CONSTRUCCIÓN

Autores:
Arquitecto. LOPEZ GALVEZ, JOSE ARTURO
Ingeniero. BERNILLA CARLOS, PEDRO JACINTO

Lima, Perú
2012

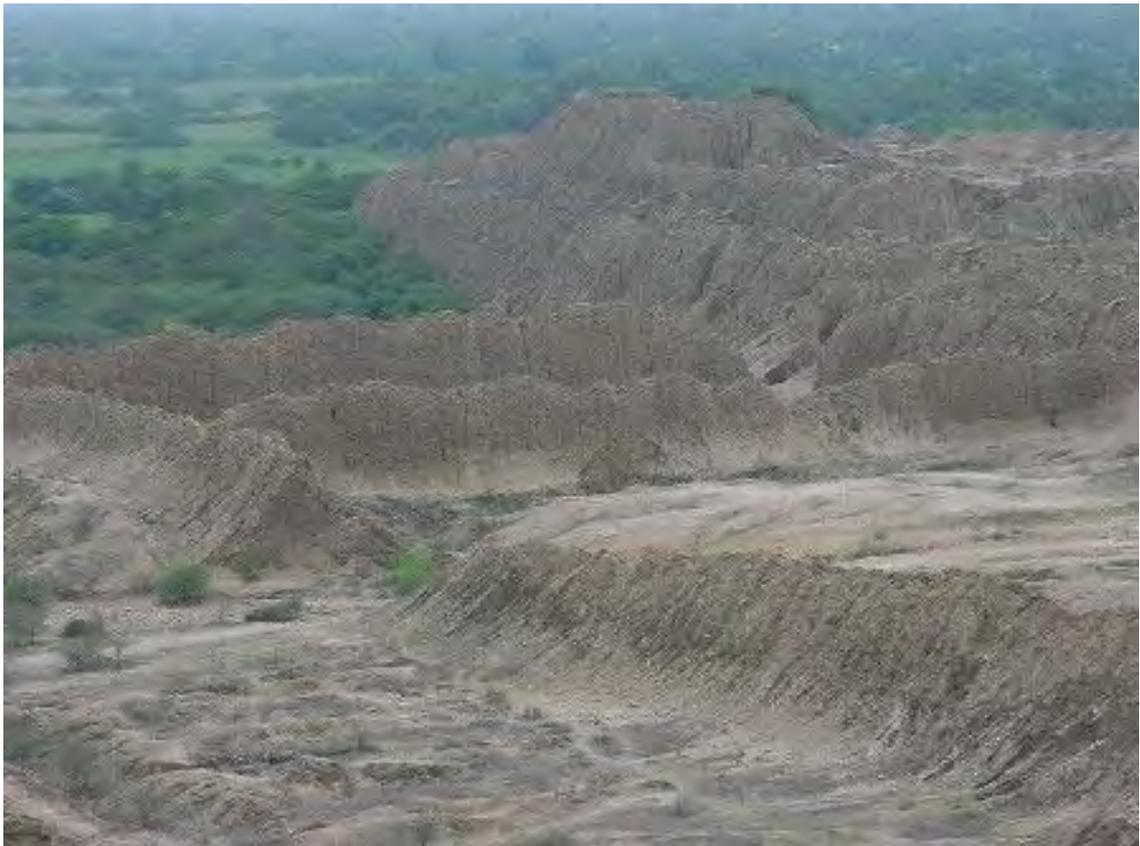
A continuación, se presenta un sector de las pirámides de Túcume, donde la acción de las precipitaciones pluviales, más aún el Fenómeno de "El Niño", han deteriorado la parte superficial de las construcciones, razón por la cual no se aprecia los adobes utilizados en las edificaciones.

Figura N ° 35.- Pirámides de Túcume, erosionado por lluvias y el tiempo.
Fuente: <http://www.unidadejecutoranaylamp.gob.pe/proyectos.html>

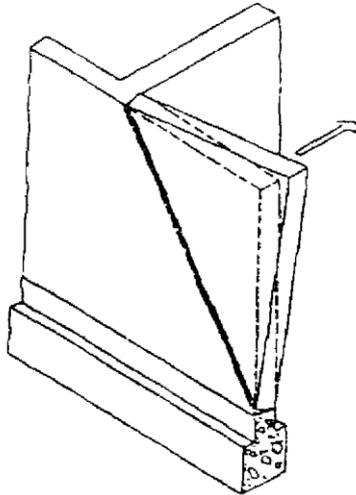
Figura N ° 53.

Falla típica en flexión de muro arriostramiento en dos bordes.

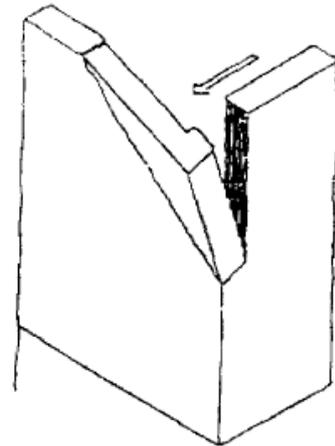
Figura N ° 54.

Falla típica de tracción en encuentro de muros sin arriostramiento superior.

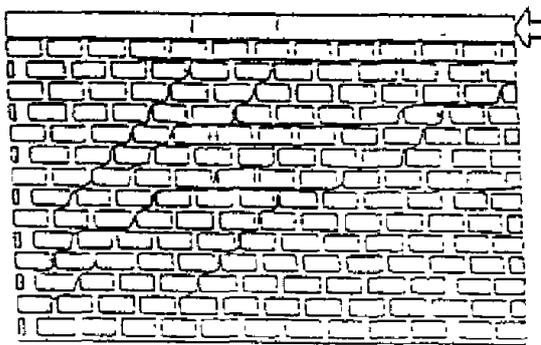
Figura N ° 55. - Falla típica por corte

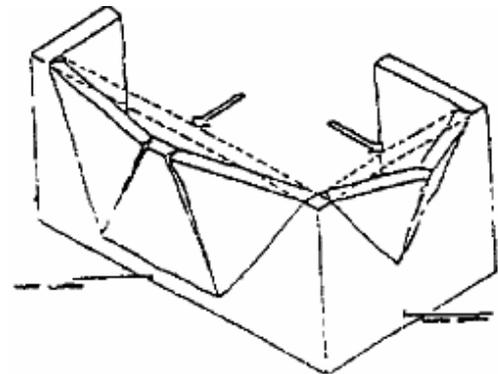
Figura N ° 56 - Falla típica en flexión, muro arriostrado en tres bordes.

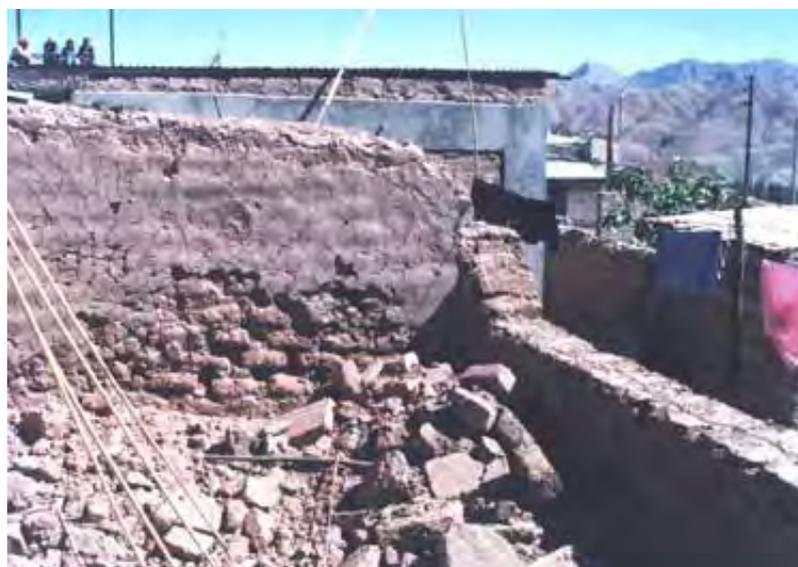
Figura 66: Viviendas existentes, con fuertes daños, sismo del 2001 (Arequipa); en el fondo vivienda reforzada, sin daños.

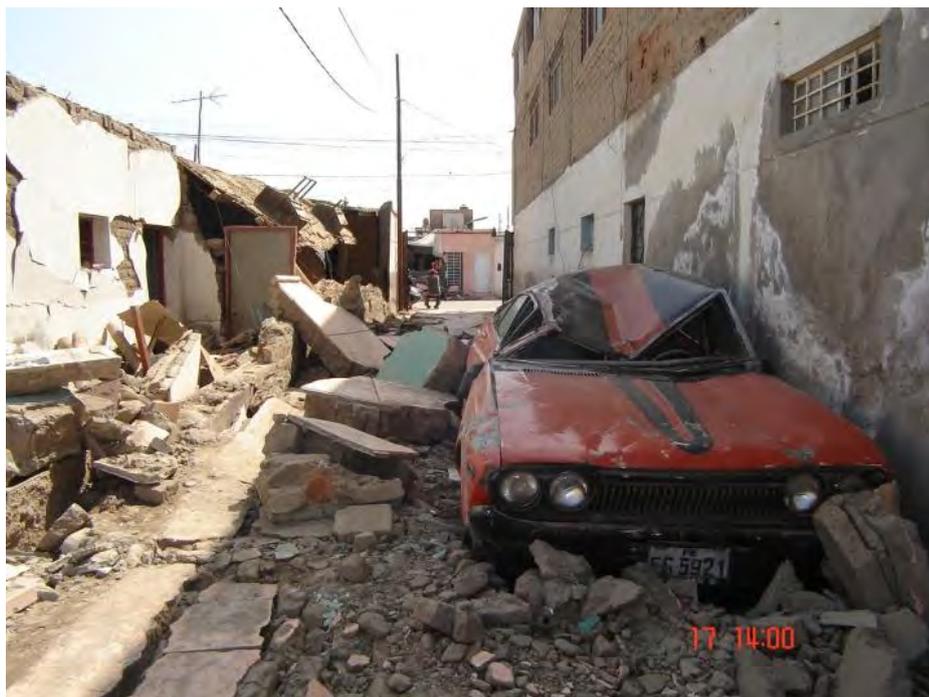
A propósito del sismo de Ica, en la siguiente vista se observa los daños que causó el movimiento telúrico del año 2007, en las construcciones de adobe.

Figura N ° 67. Daños causados por el sismo del 15 de Agosto de 2007, en Pisco, ICA.
Fuente: Archivo de los autores.

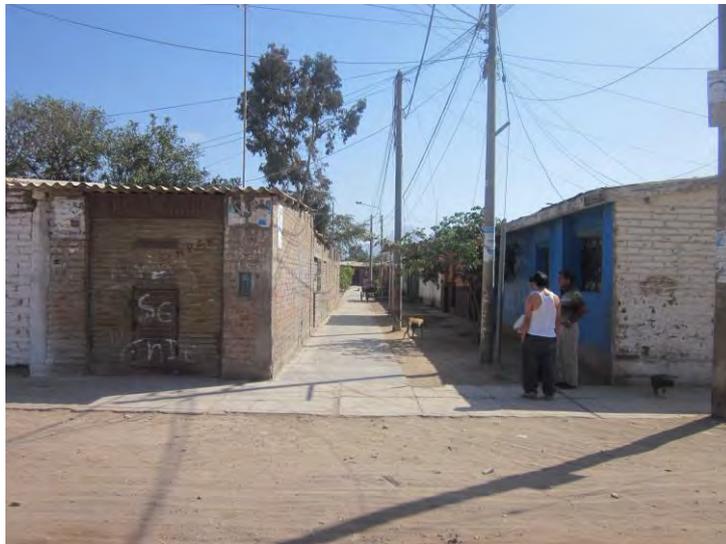
Vista fotográfica N ° 03: Se muestra construcción (izquierda) en retiro municipal.
Fuente: Archivo fotográfico de los autores.

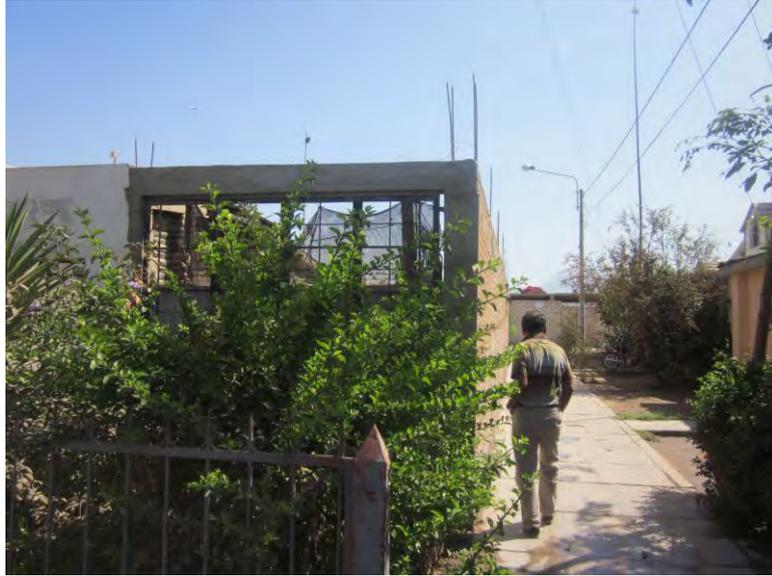
Vista fotográfica N ° 09: Se puede observar la ocupación del retiro municipal, para ampliación de vivienda.

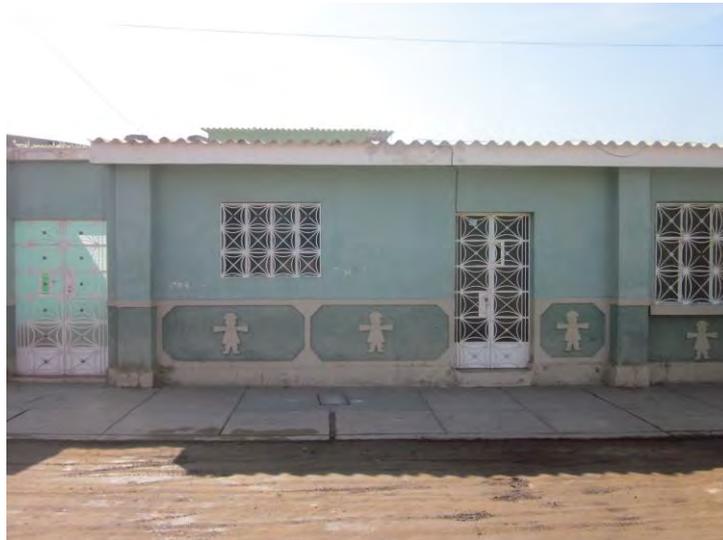
Vista fotográfica N ° 13: Se observa el cambio de puertas y ventanas, madera por fierro.
Fuente: Archivo fotográfico de los autores.

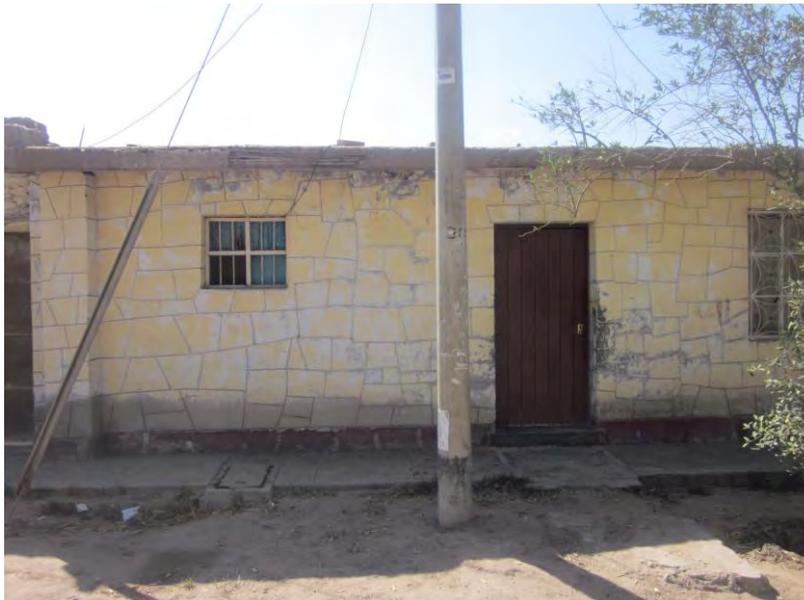
Vista fotográfica N° 14: Se observa que el sobrecimientos ha sido afectado por salitre.
Fuente: Archivo fotográfico de los autores.
