UNIVERSIDAD NACIONAL DE INGENIERÍA

FACULTAD DE INGENIERÍA DE PETRÓLEO

**“APLICACIÓN DE REGISTROS PARA LA DETECCIÓN DE
CORROSIÓN EN LOS FORROS DEL LOTE 8:
EVALUACIÓN Y RESULTADOS”**

**TITULACIÓN POR EXAMEN PROFESIONAL
PARA OPTAR EL TÍTULO PROFESIONAL DE
INGENIERO DE PETRÓLEO**

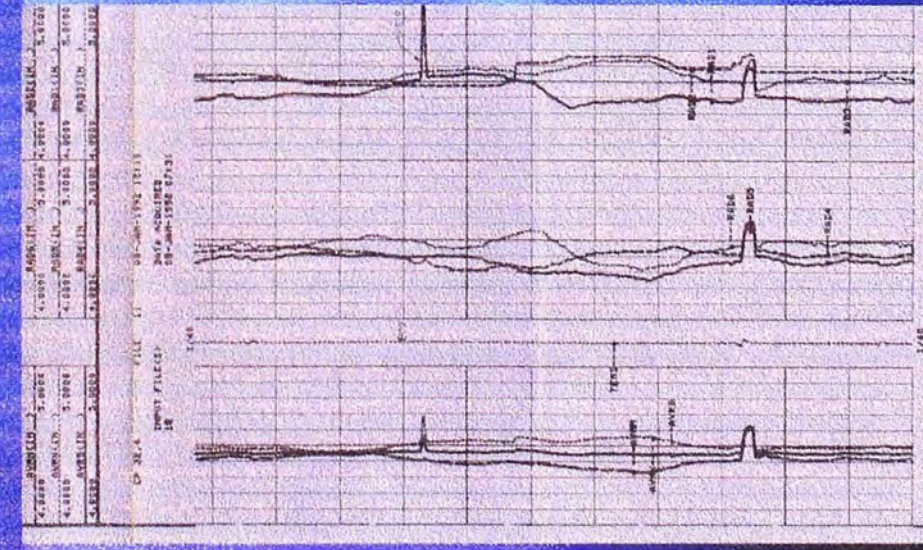
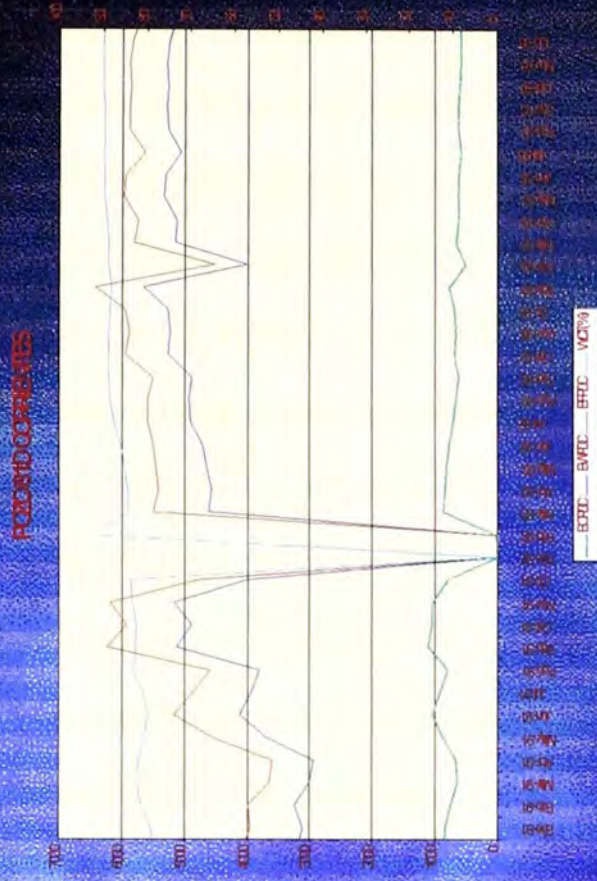
FIGURA 4

Es muy probable que las causas que originaron el deterioro del forro intermedio de 9 5/8" se debieron a un proceso de corrosión –erosión (corrosión por CO₂, velocidad de flujo) y al debilitamiento de las paredes del casing por rozamiento de la tubería en anteriores trabajos de reacondicionamiento. El registro de corrosión mecánico (multifinger caliper) nos mostró deterioro en el casing en zonas muy localizadas. Es importante indicar que posteriormente, en 1997 se tuvieron problemas graves con la condición del revestimiento intermedio, efectuándose un trabajo de "tie back" en forma exitosa, asegurando la continuidad de la vida operativa del pozo.

**POZO SID CORRIENTES - REGISTRO MULTIFINGER CALIPER
MUESTRA HUECO A +/- 800m.**

**REPARACION
EXITOSA**

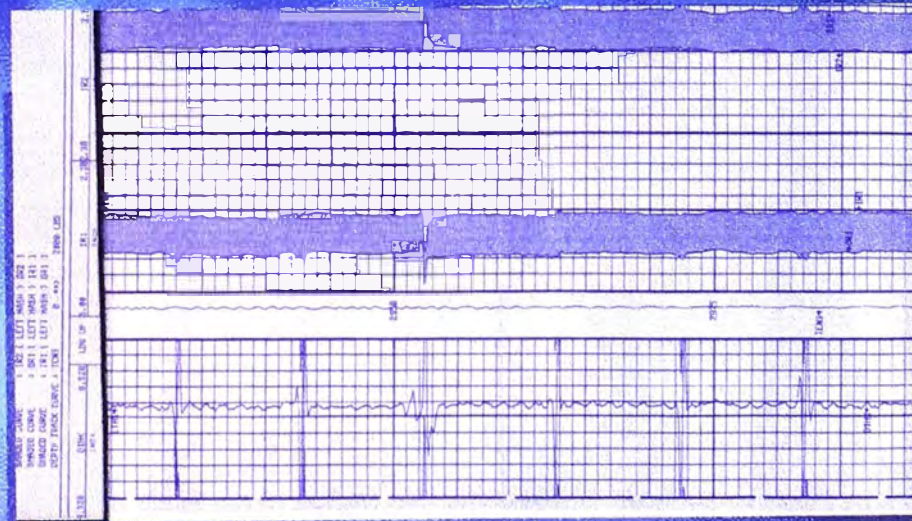
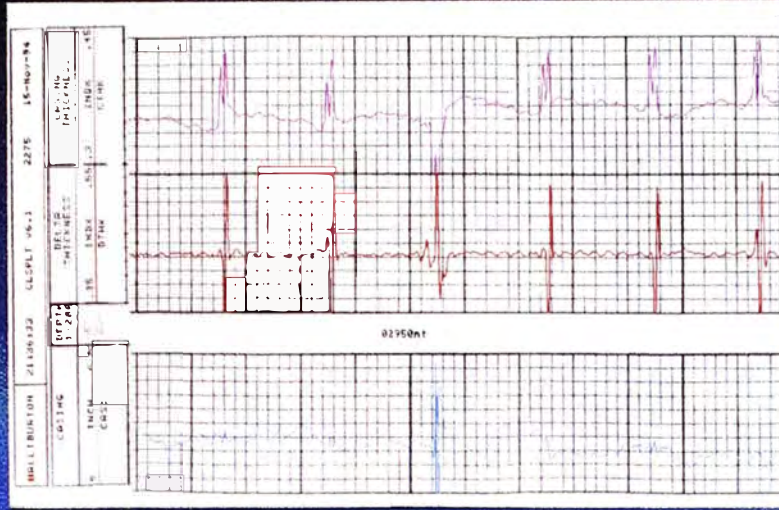
FIGURA 5

Es muy posible que el efecto observado del deterioro del casing a 2952m se deba principalmente al hecho que no se pudo cementar adecuadamente el pozo, habiendo dejado la parte externa del casing sometida a un medio que aceleró el proceso de corrosión. Es importante mencionar que cuando se corrió el registro electromagnético, también se detectó un incremento en las lecturas del registro gamma ray a 2860m, lo que indicaban claramente que existió un movimiento de fluidos asociado a la formación Vivian.

POZO 139D CORRIENTES. REGISTRO ELECTROMAGNETICO
MUESTRA HUECO A +/-2952m.

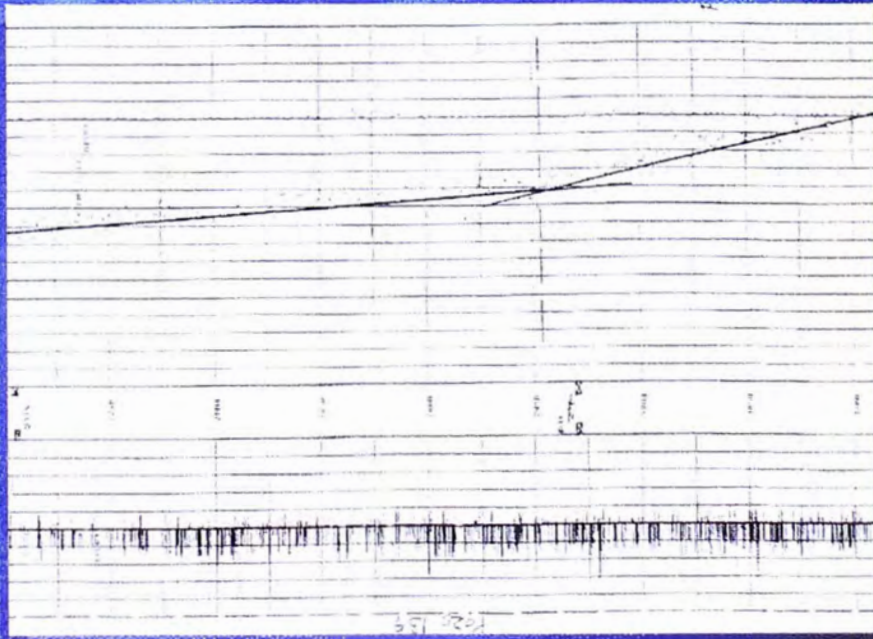
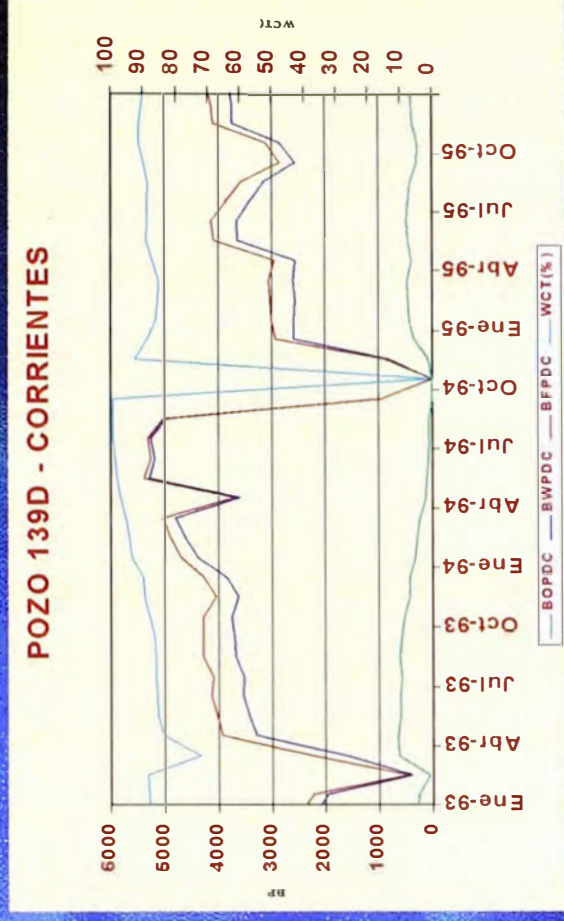
FIGURA 6

En conclusión podemos afirmar que la combinación de los tres registros: electromagnético, temperatura y gamma ray ayudaron a determinar el problema y restituir la producción de petróleo.

**POZO 139D CORRIENTES REGISTRO ELECTROMAGNETICO
REGISTRO TEMPERATURA - RESULTADO PRODUCTIVO**

**REPARACION
EXITOSA**

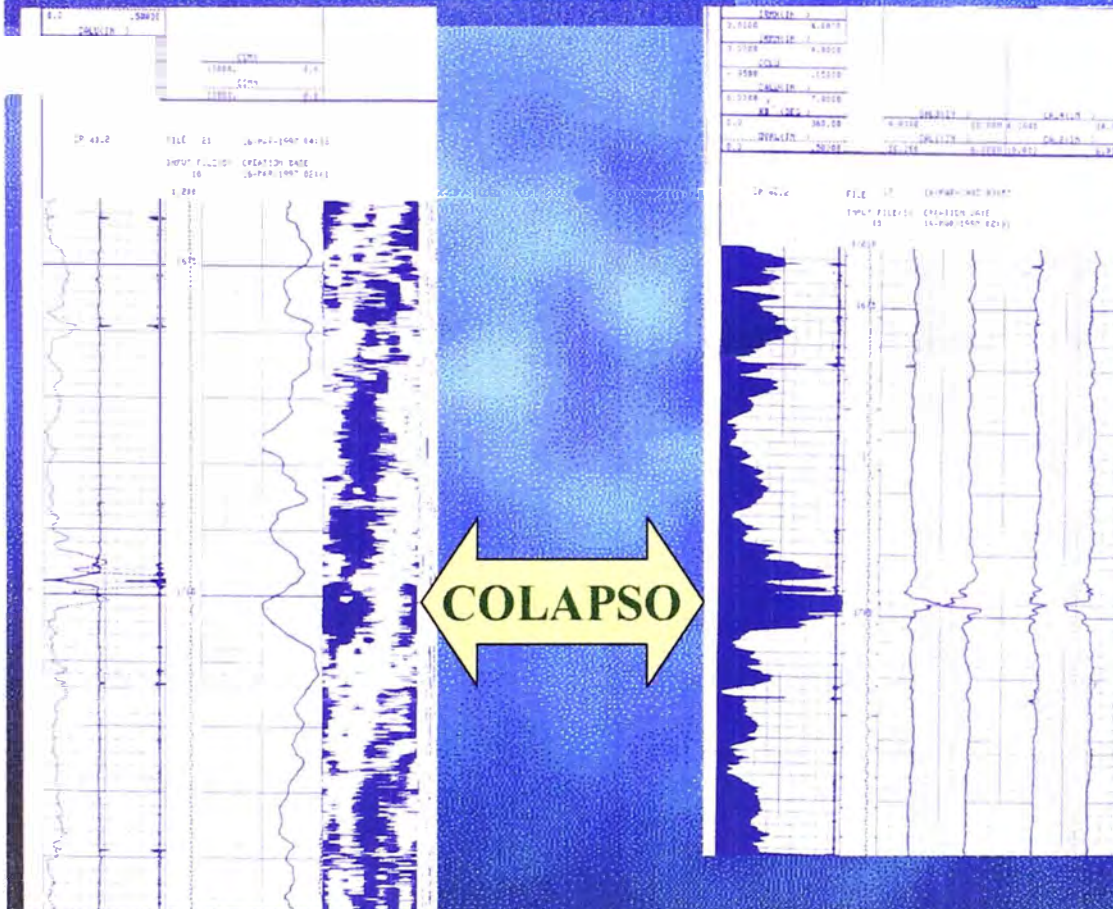
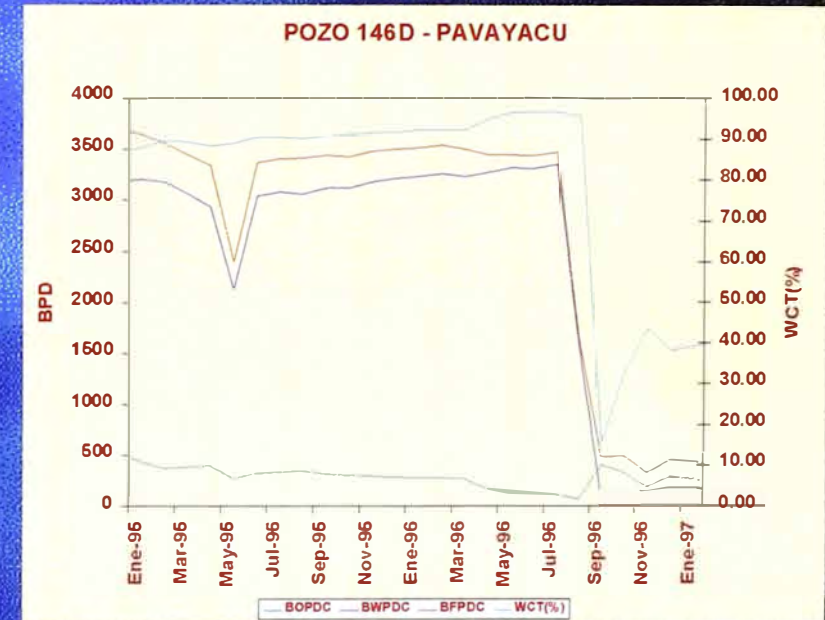
FIGURA 7

**POZO 146D PAVAYACU REGISTRO SONICO
MUESTRA COLAPSO A +/-1698M.**

Debido al bajo nivel de reservas remanentes, no era rentable efectuar un trabajo de tie back, debido a o cual como solución al problema se empleó de un empaque dual del tipo GT debajo de la zona problema con el objeto de restituir la producción del pozo. El resultado productivo indica el éxito del método empleado.

**REPAR.
EXITOSA**

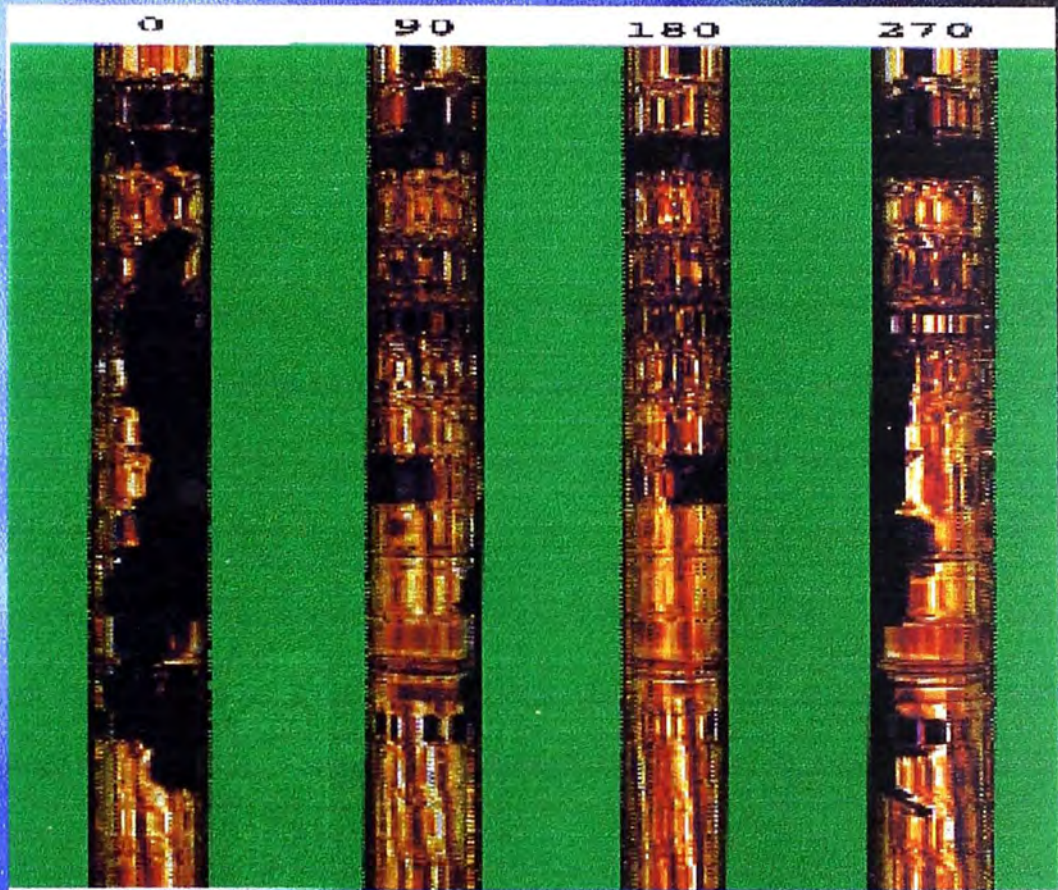
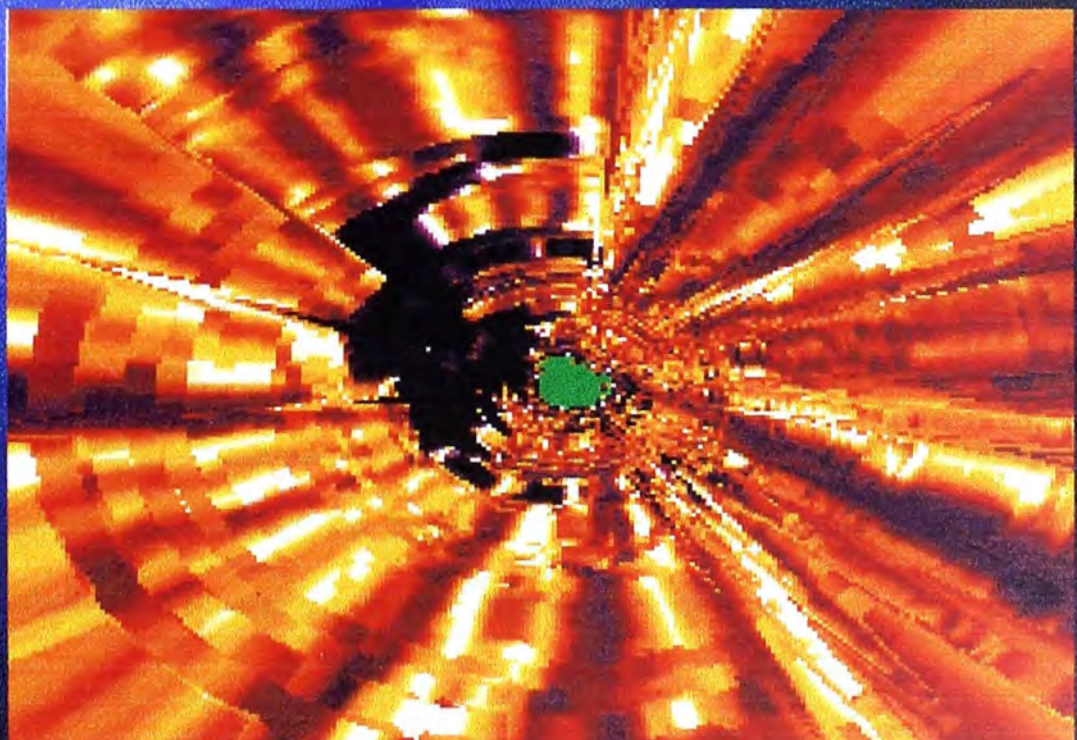
En la FIGURA 9 se muestra adicionalmente el registro en MODO IMAGEN que a diferencia del modo estándar de corrosión es corrida a una velocidad mucho menor y ha diferencia de la anterior herramienta emite señales a diferente frecuencia logrando obtener una imagen mucho mas definida del radio interno, logrando ver en este caso las anomalías mas detalladamente.

REGISTRO ULTRASONICO - IMAGEN POZO 139D CORRIENTES

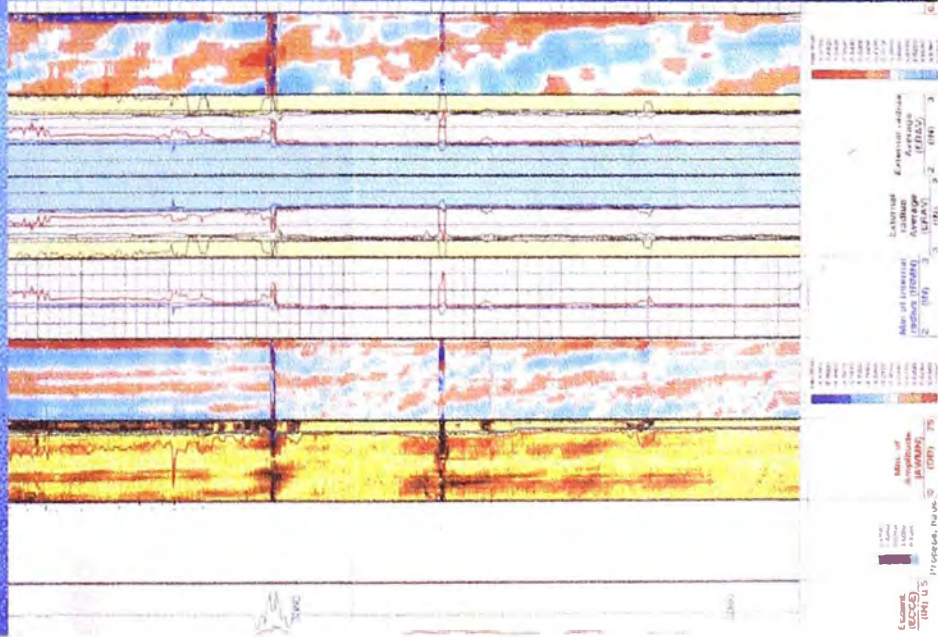
Se tomó un registro de corrosión ultrasónico USIT, indicando claramente diversas zonas deterioradas en el revestimiento. También se tomó este registro en modo cemento, corroborando la información que el tope de cemento estaba ubicado a 6500'. Se efectuaron diversos trabajos de corte químico y se recuperaron 151 tubos de casing de 5 ½" (profundidad aproximada de 6350').

CASING DAÑADO

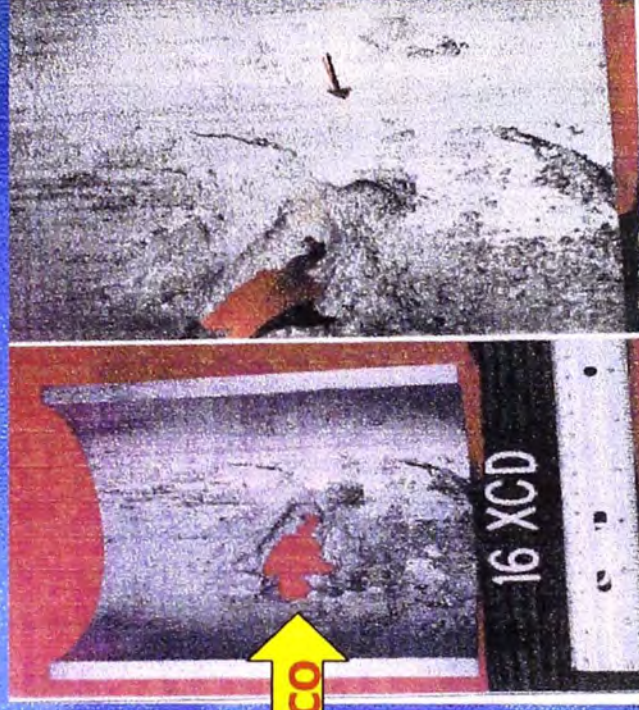
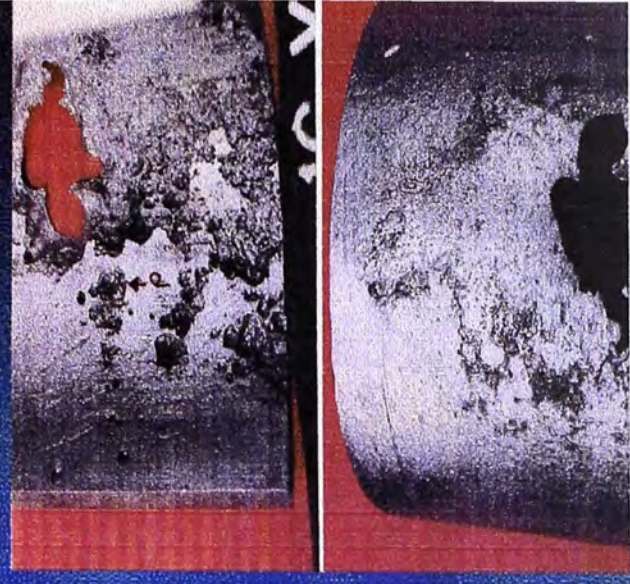
CASING RECUPERADO A 3059'

Se observa claramente que el fenómeno ocurrido en este punto es debido a corrosión por gas carbónico. Los depósitos encontrados fueron sometidos a pruebas químicas detectándose la presencia de calcita (CaCO_3). Este fenómeno se debe a que se ha liberado gas en anular debido a que la succión del equipo electrosumergible ha estado trabajando por debajo de la presión de burbuja. En la parte externa se observa cierto desgaste debido a la presencia de microorganismos debido probablemente a la descomposición del lodo dejado detrás del casing y que después de 20 años de completado el pozo pudo haber generado un medio que favorece a la presencia de bacterias.

Por otro lado la micro estructura del acero contenía fibras de sulfato de manganeso los cuales aceleraban la corrosión galvánica por los pitting generados por el CO₂.

Tal como se aprecia en el tubo el fenómeno de corrosión presentado en el casing es de origen externo e interno. De acuerdo a la comparación con el casing anterior se concluye que el efecto interno es debido principalmente a efectos del gas carbónico y la corrosión externa por presencia de microorganismos. Esto debido a haber dejado el anular sin cemento.

CORROSION INTERNA:

EFFECTO DE CO2

CORROSION EXTERNA:

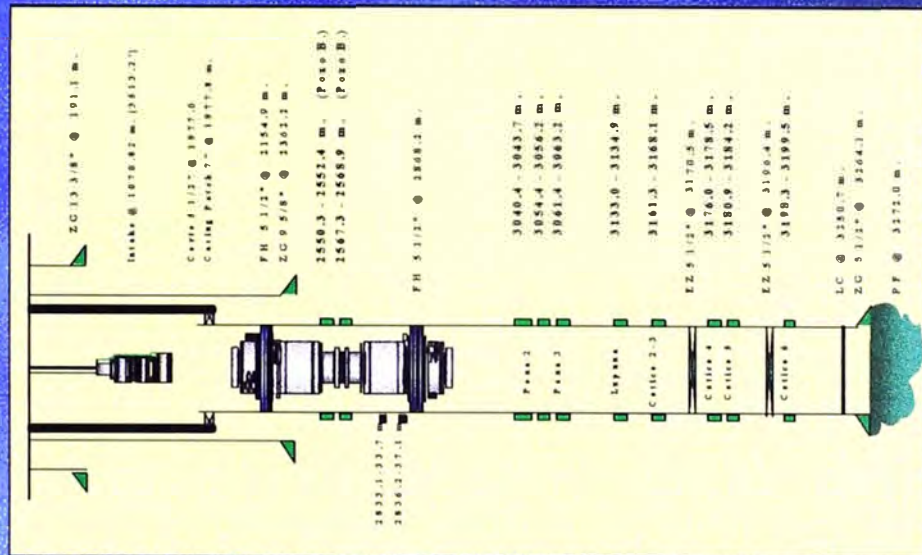
REGISTRO ULTRASONICO POZO 16XCD CORRIENTES

CONDICION PREVIA:
REGISTRO
CORROSION MOSTRO EN
SEVERO DAÑO EN
CASING

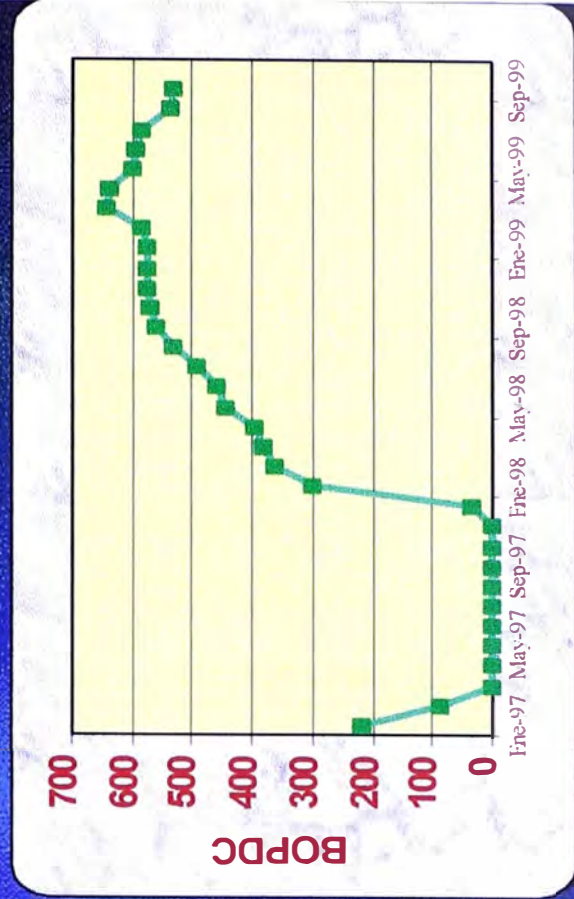
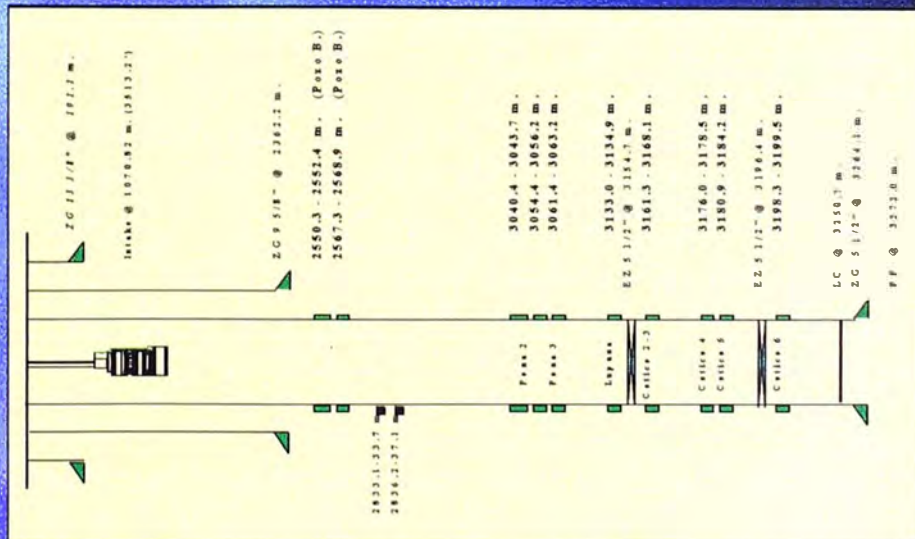
RESULTADO: EN
INCREMENTO PRODUCCION
DE
200 A 600 BOPD

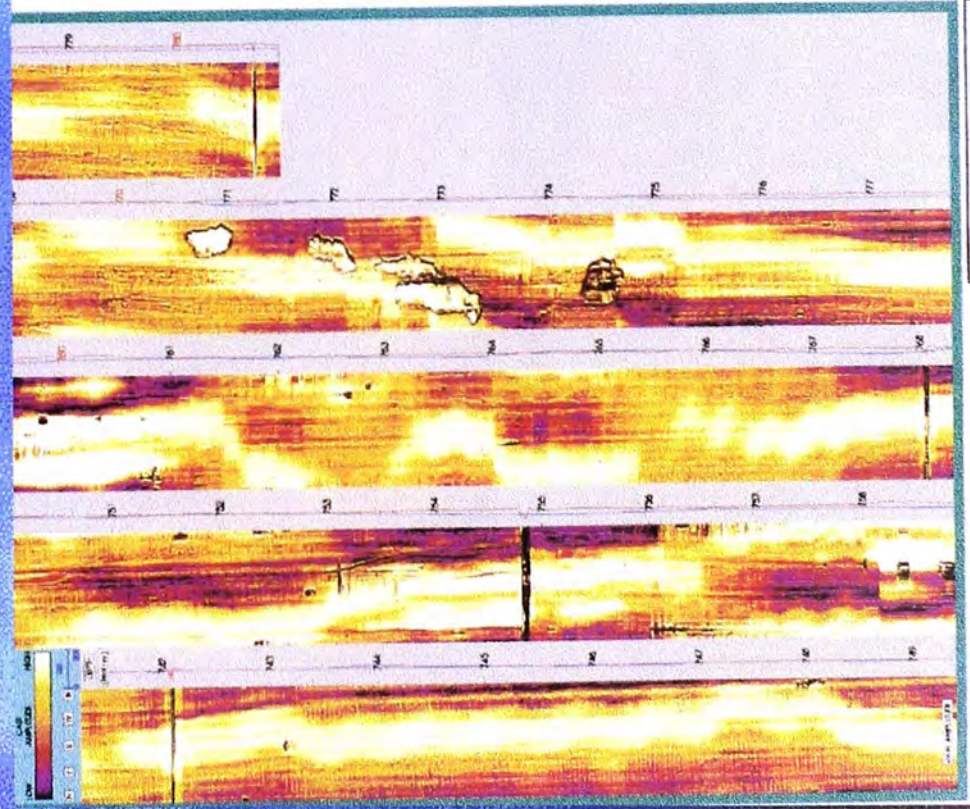
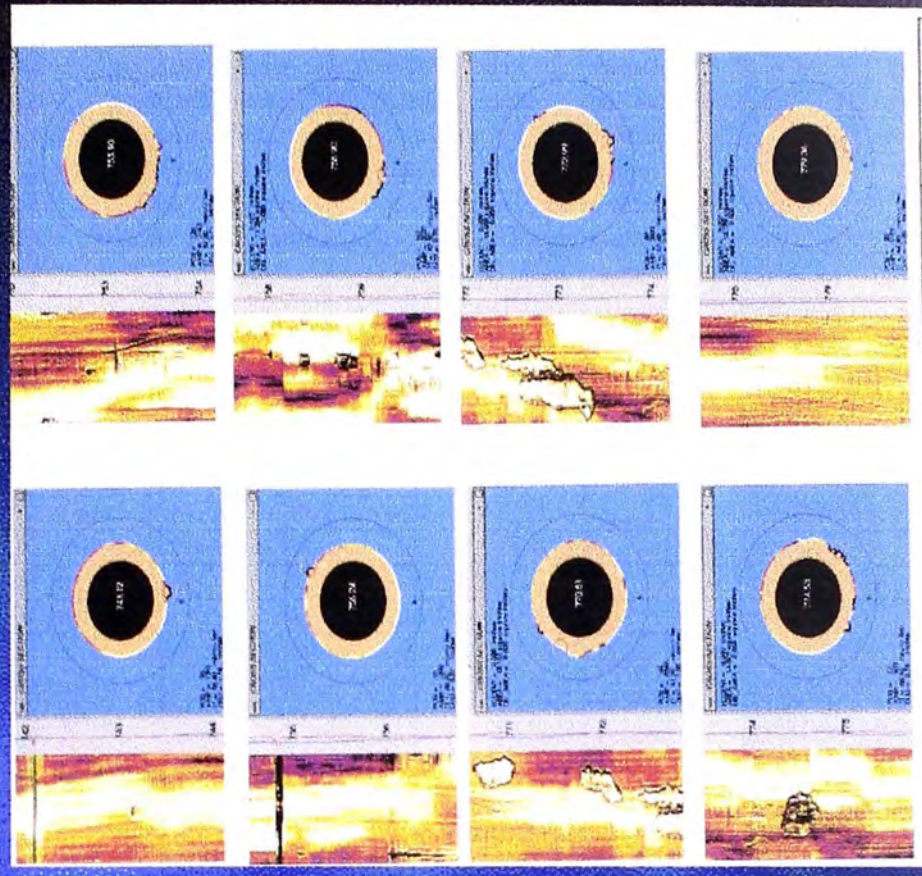
POZO 11XC CORRIENTES

Se intento correr previamente el registro ultrasónico en modo corrosión, pero por problemas con la electrónica de la herramienta se decidió efectuar un trabajo de prueba mediante el empleo de empaques, logrando detectar un hueco a +/- 765m.

REGISTRO ULTRASONICO - IMAGEN

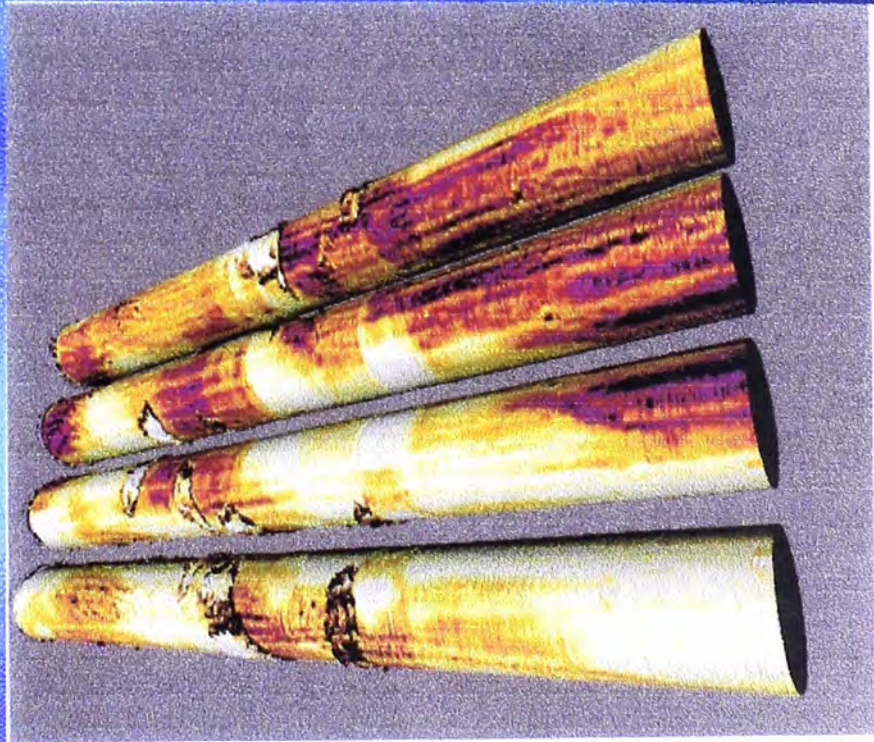
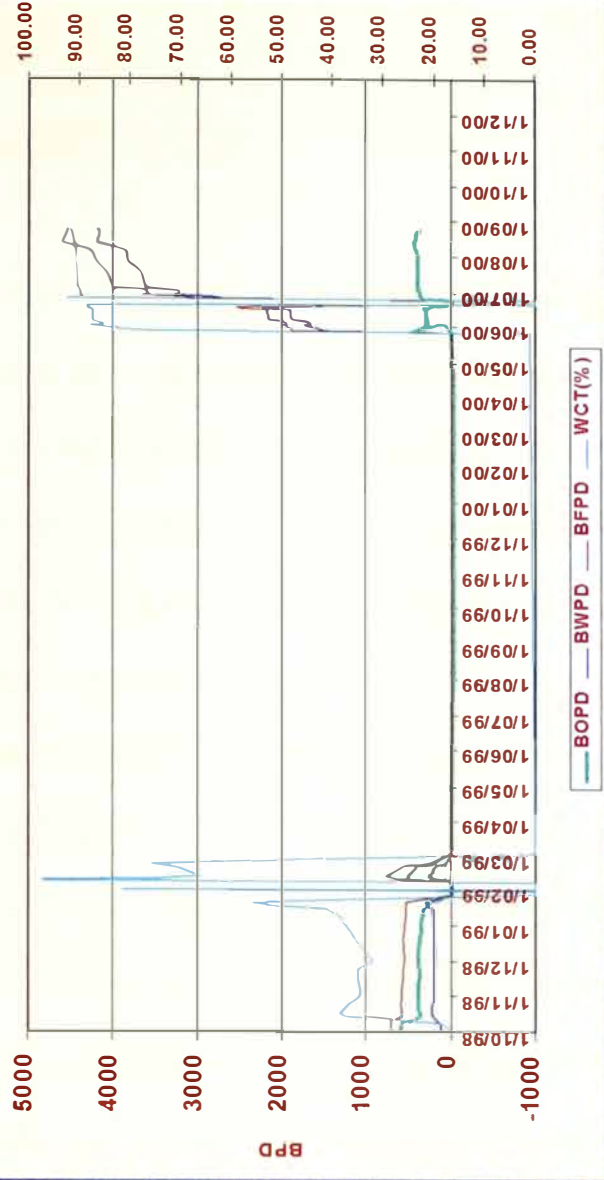
FIGURA 13 POZO 11XC - CORRIENTES

El registro ultrasónico en modo corrosión detecto solo una pequeña anomalía en la zona reparada, corroborando con el registro en modo cementación un incremento en los valores de la impedancia lo que implicaba que se había efectuado un buen trabajo de cementación.

IMAGEN TRIDIMENSIONAL
DESPUES DE CEMENTACION

**REPARC.
EXITOSA**
