**UNIVERSIDAD NACIONAL DE INGENIERIA**

**FACULTAD DE INGENIERIA DE PETROLEO**

**“MEJORAS EN LA RECUPERACION, SELECCION  
Y CONTROL DE TUBERIA DE PRODUCCION  
EN OPERACIONES SELVA”**

**TITULACION POR EXAMEN PROFESIONAL  
PARA OPTAR EL TITULO PROFESIONAL DE  
INGENIERO DE PETROLEO**

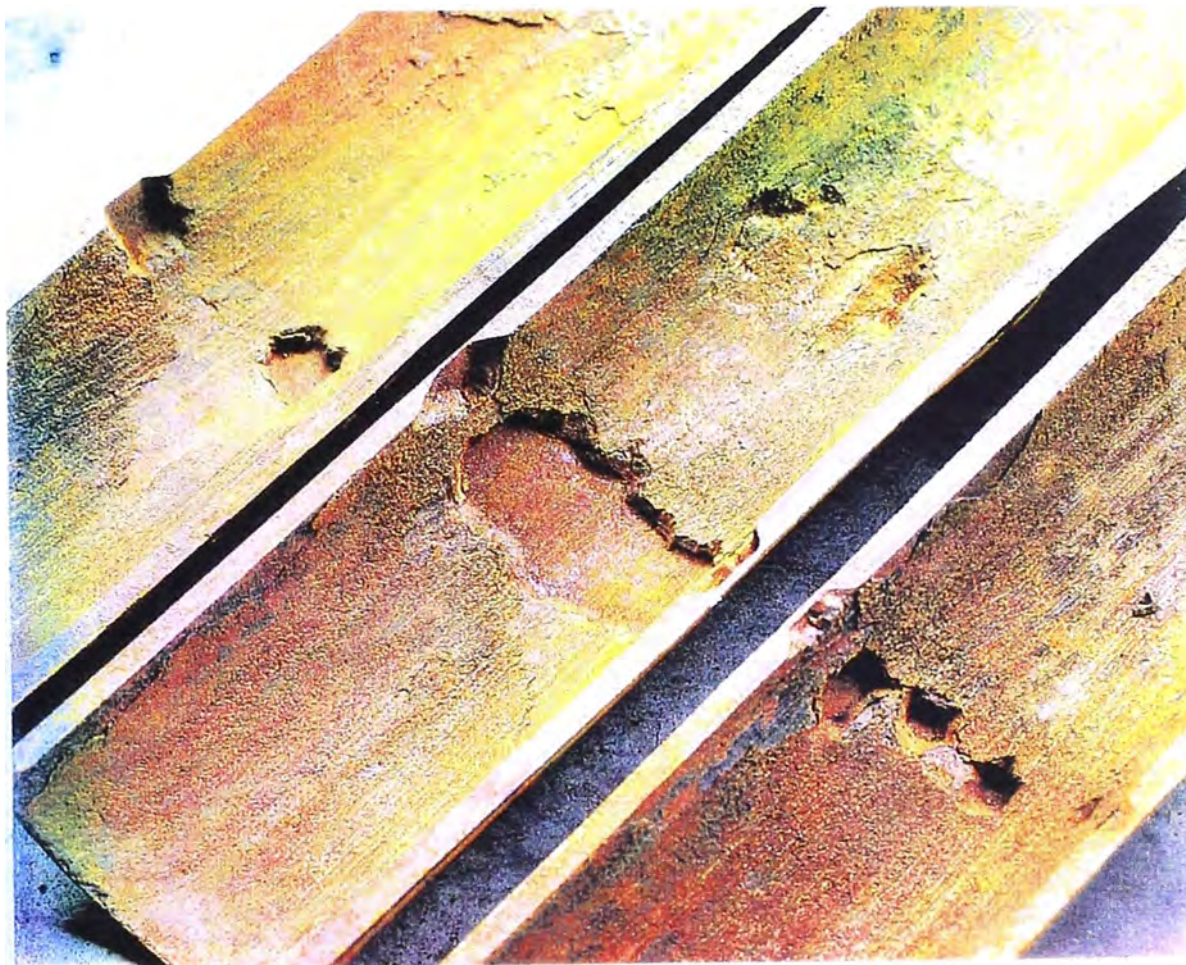
FIGURA No. 1

Una forma común de corrosión localizada que se presenta en los aceros al carbono es el picado, que como se muestra en la Figura No. 1, implica la posible perforación del tubo.

EJEMPLO DE CORROSION LOCALIZADA EN TUBOS  
DE UN POZO CON ALTO CONTENIDO DE CO<sub>2</sub>

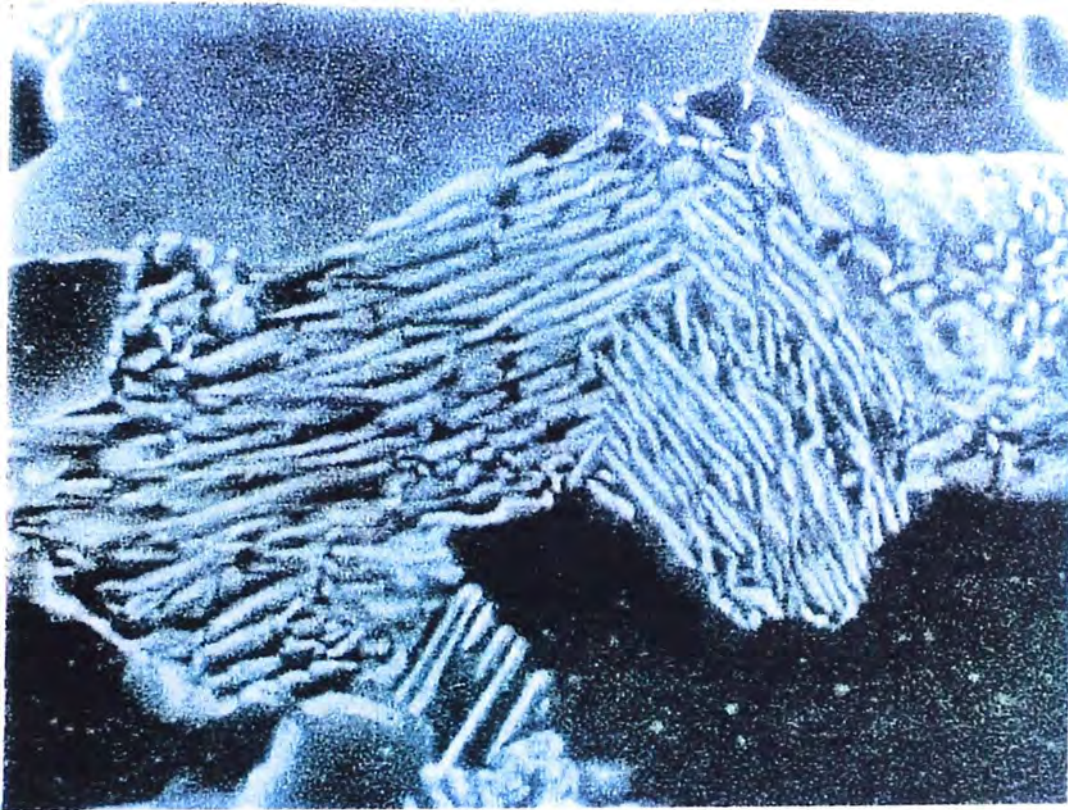
FIGURA No. 2

Cabe señalar que, la composición química y el tratamiento térmico normalizado final del acero con metalurgia mejorada son las variables de diseño utilizadas para llegar a obtener una microestructura de tipo ferrítico-perlítica, con un porcentaje de perlita superior al 60 % (Figura No. 2).

MICROESTRUCTURA FERRITICO PERLITICA CON  
BUENA RESISTENCIA A LA CORROSION CARBONICA

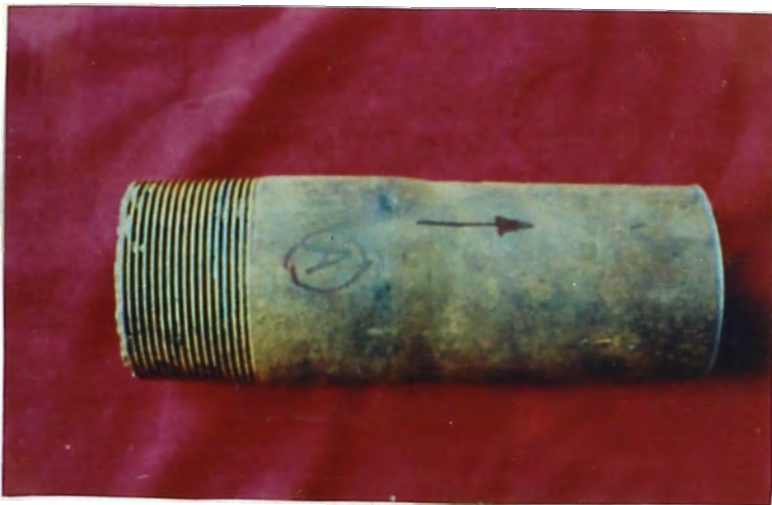
FOTOGRAFIA N° 1 Vista del extremo inferior del "tramo A" del tubo 73

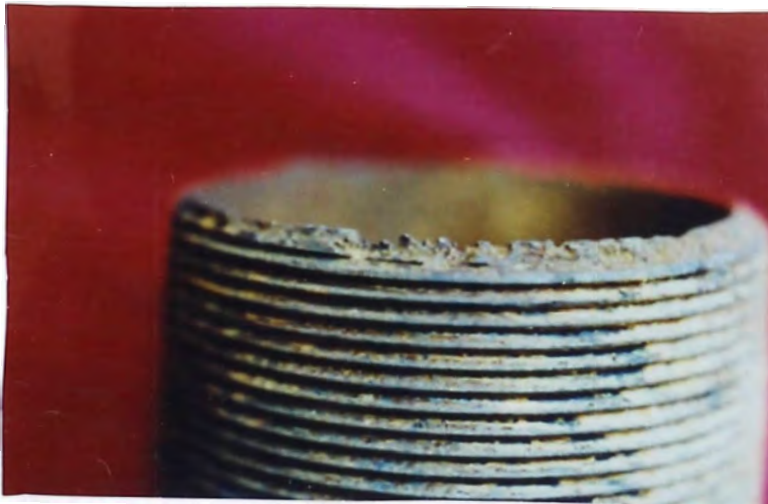
FOTOGRAFIA N° 2 Vista macrografía donde se aprecia la morfología del ataque en el borde de la rosca.

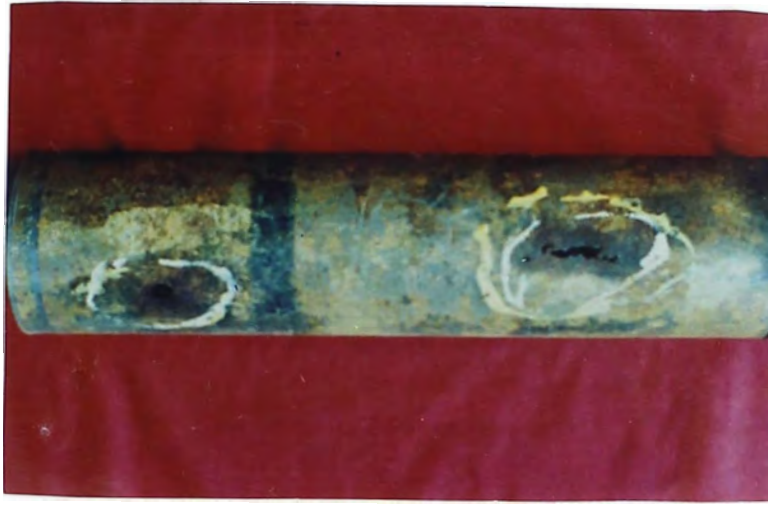
FOTOGRAFIA N° 3 Problemas de corrosión localizados en el "tramo B" del tubo 73.

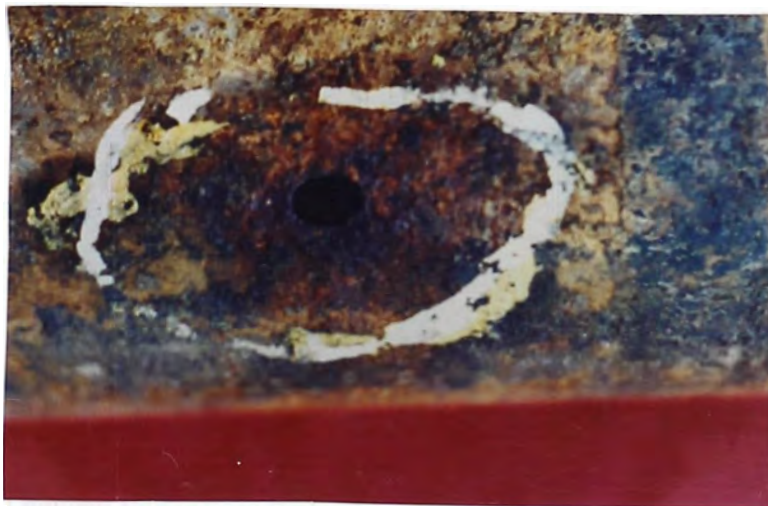
FOTOGRAFIA N° 4 Obsérvese con mayor detalle una de las perforaciones

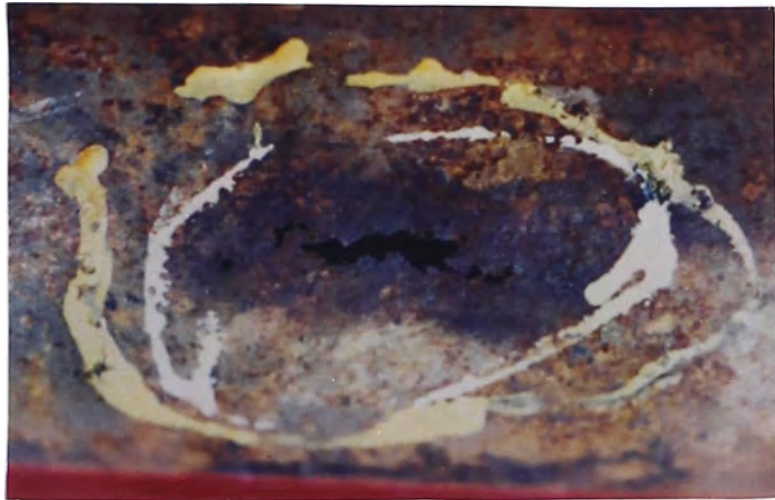
FOTOGRAFIA N° 5 Obsérvese la diferencia de la morfología del ataque con respecto a la otra perforación

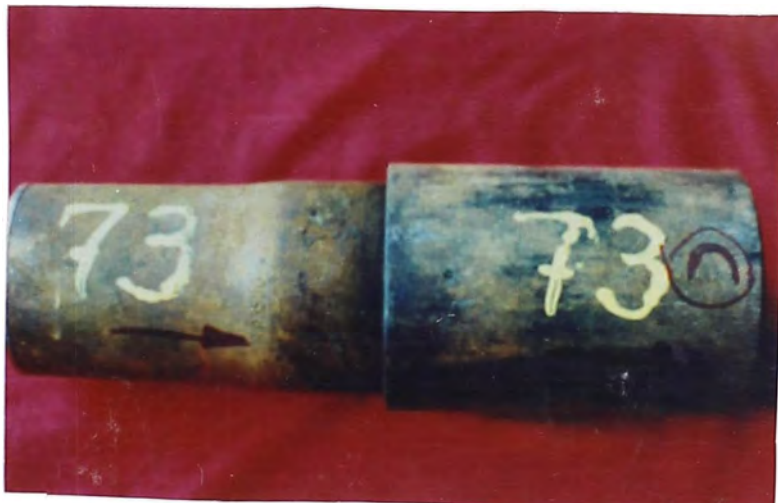
FOTOGRAFIA N° 6 Vista del extremo superior del "tramo C" del tubo 73.

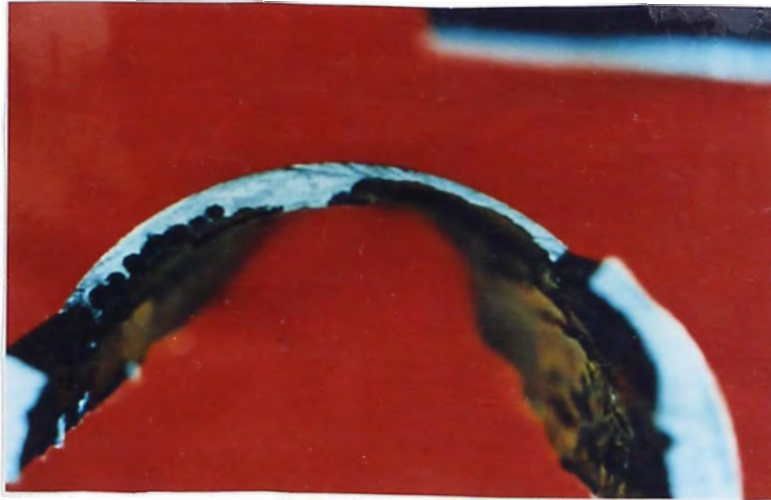
FOTOGRAFIA N° 7 Sección transversal del tramo B" del tubo 73, donde se aprecia la pérdida del espesor de pared del materia

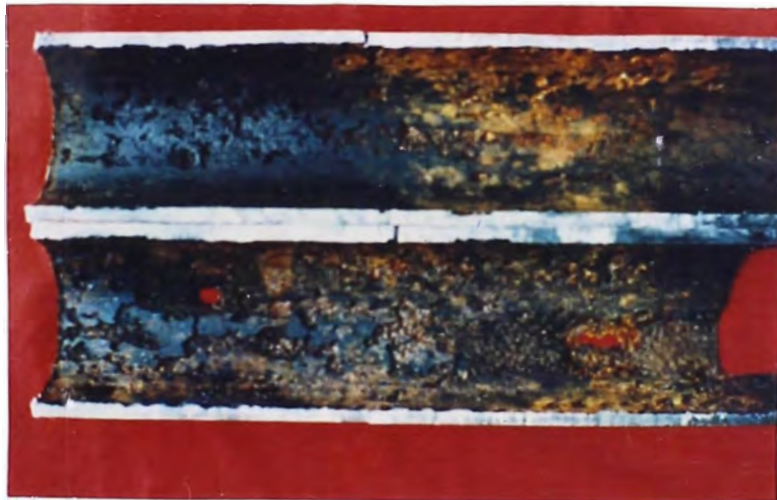
FOTOGRAFIA N° 8 Corte longitudinal del "tramo B" del tubo 73. Obsérvese la morfología del ataque corrosivo de la superficie interna.

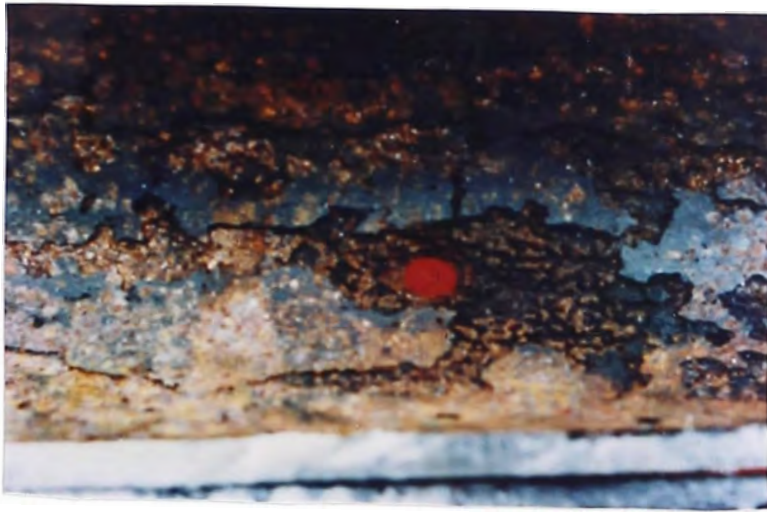
FOTOGRAFIA N° 9 Obsérvese la morfología del ataque y la perforación de la pared de tubo.

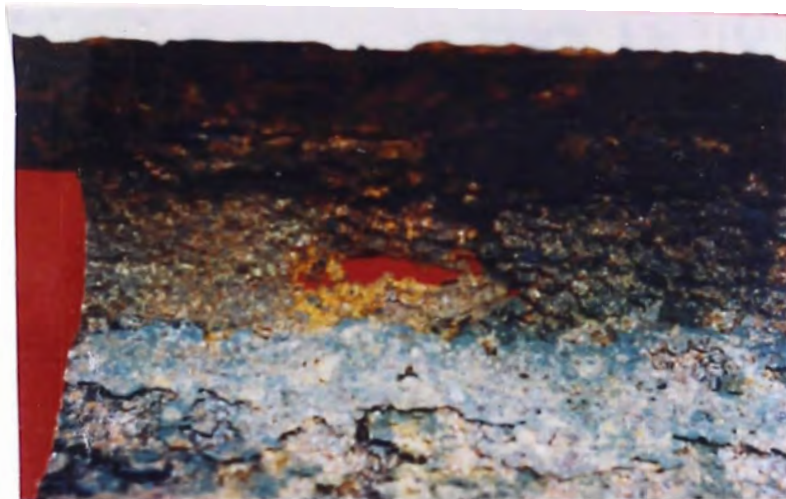
FOTOGRAFIA N° 10 Cómparese la morfología del proceso de corrosión y la forma de ataque que ha destruido la pared del tubo.

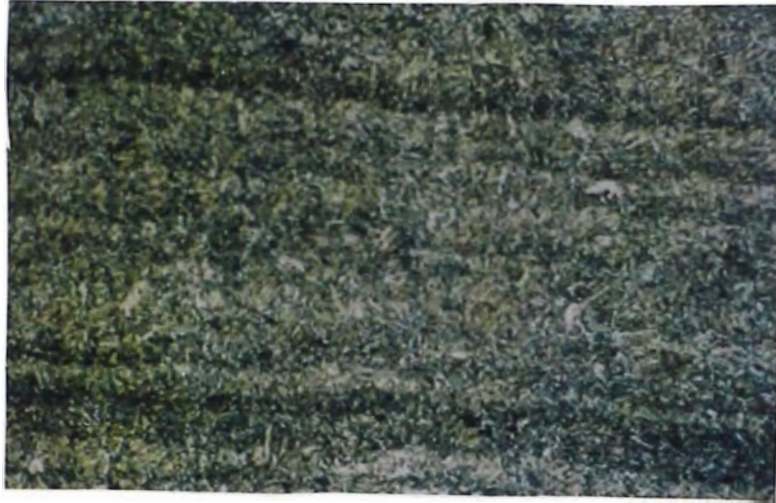
FOTOGRAFIA N° 11 Microestructura de martensita revenida correspondiente a la sección longitudinal del "Tramo A" del tubo 73 (500x)

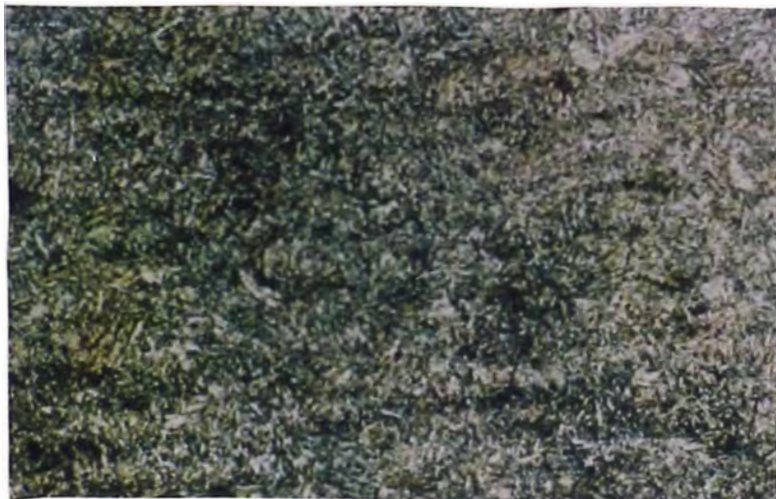
FOTOGRAFIA N° 12 Microestructura de martensita revenida correspondiente a la sección transversal del "tramo A" del tubo 73 (500x)
