**UNIVERSIDAD NACIONAL DE INGENIERIA
FACULTAD DE INGENIERIA AMBIENTAL**

**“RESULTADOS DE LA EVALUACION DE LOS SERVICIOS
DE MANTENIMIENTO PREVENTIVO, PREDICTIVO Y
EVALUACION DE LOS SISTEMAS DE AGUA DE LOS
DISTRITOS ADMINISTRADOS POR EL CENTRO DE
SERVICIOS VILLA EL SALVADOR DE SEDAPAL
CP-Nº 0029-2009-SEDAPAL”**

INFORME DE COMPETENCIA PROFESIONAL

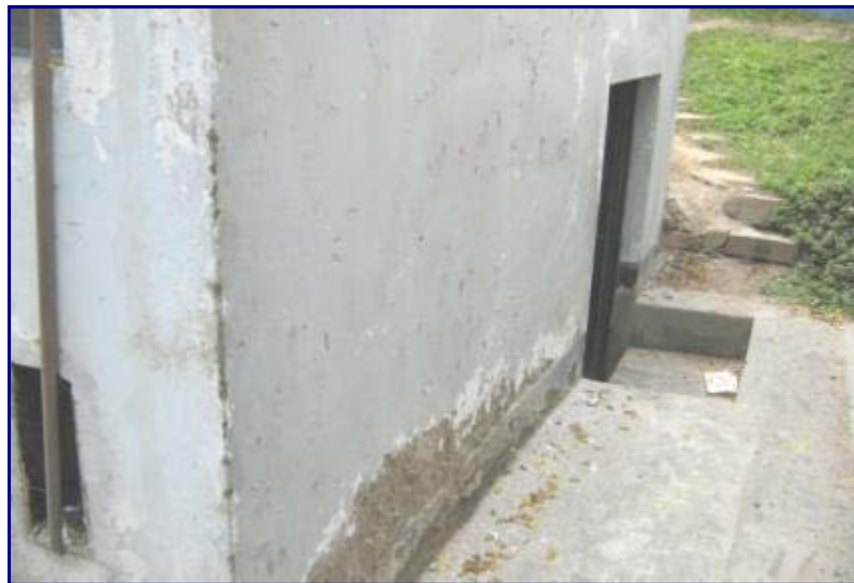
Foto N° 23 **LAS PAREDES DE LAS CASETAS DE CONTROL SE ENCUESTRAN CORROIDA POR EL SALITRE**

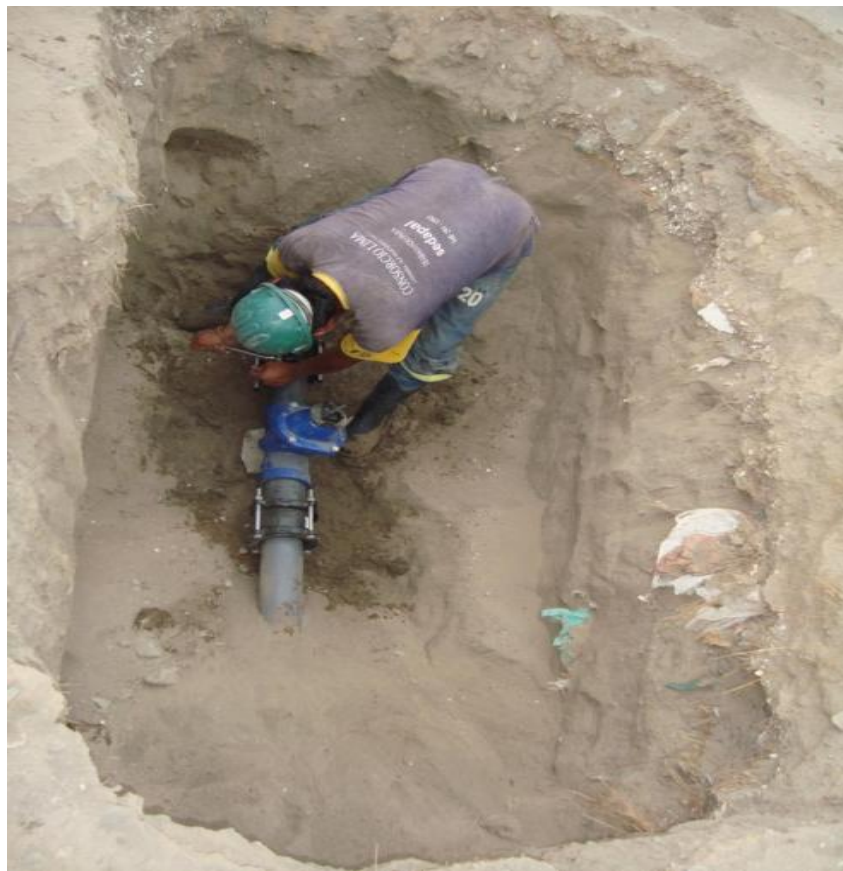
Foto N° 34 operario culminando la reparación hidráulica de la tubería averiada.

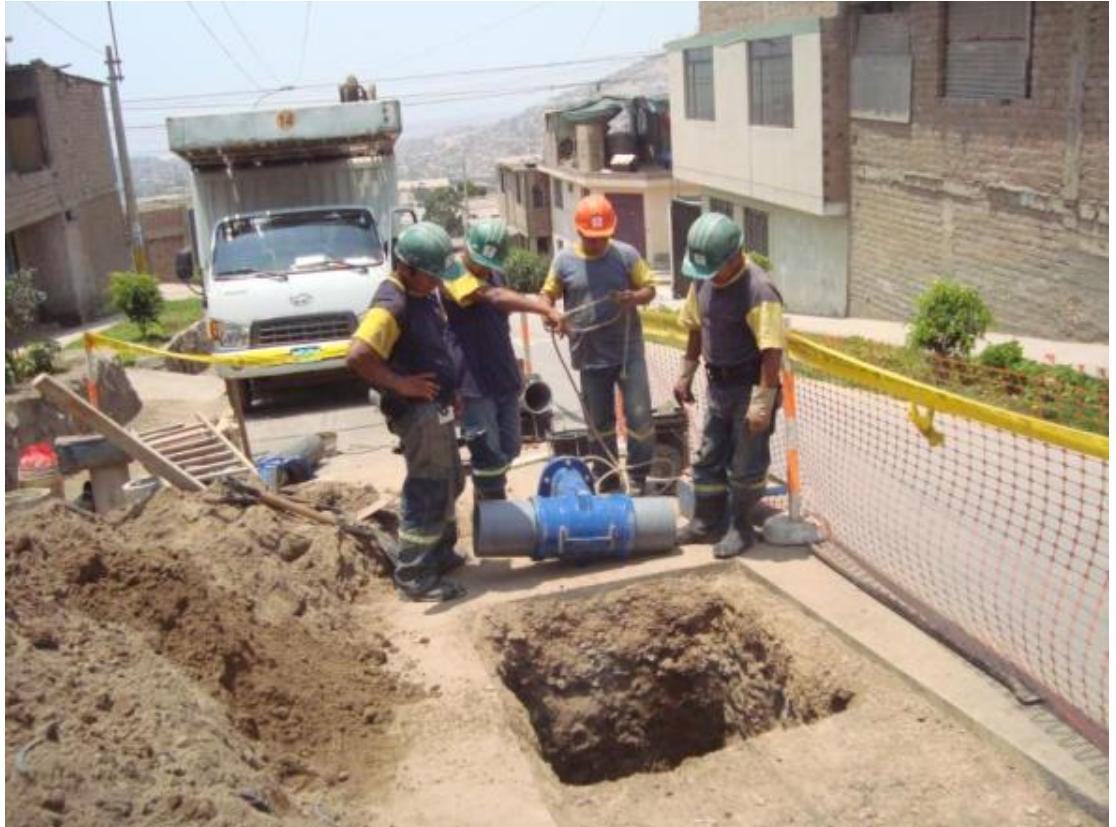
Foto N° 35: Operarios atendiendo una emergencia lanzada por SEDAPAL, donde colocan un accesorio para reparar la avería, lo que genera un tiempo de desplazamiento mas el tiempo de reparación y finalmente SEDAPAL viene al punto a dar la conformidad de dicha reparación.

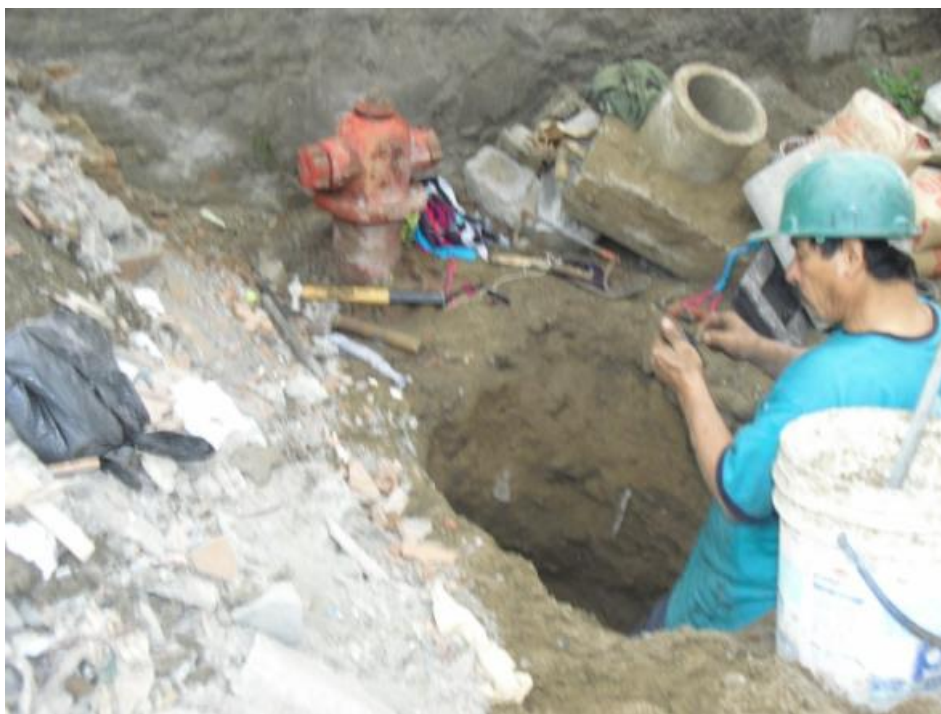
Foto N° 42 Mantenimiento menor de válvula

En la foto se observa al operario haciendo el cambio de pernos, tuercas, empaquetadura, grafitada de la válvula del grifo contra incendio que corresponde a un mantenimiento menor de válvula.

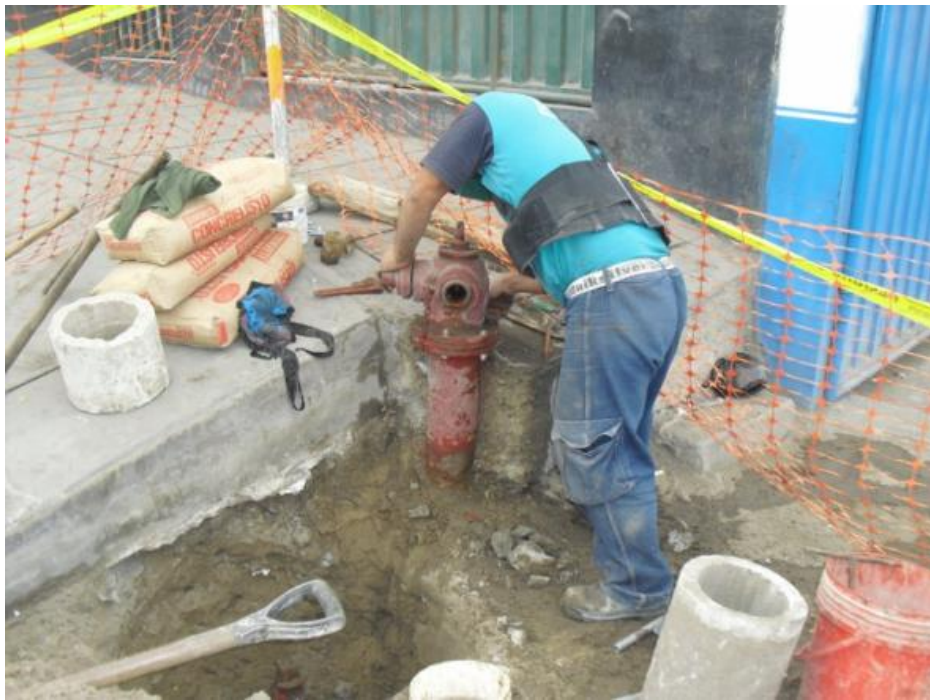
Foto N° 43 Mantenimiento mayor de grifo contra incendio

En la foto siguiente se observa al operario cambiando los pernos del grifo contra incendio también cambia la grafitada y luego engrasa el cabezal del grifo contra incendio a este tipo de mantenimiento se le denomina mantenimiento mayor de grifo contra incendio y luego culminara con su pintado que se ejecutara al día siguiente de efectuar dicho mantenimiento, afín de que el grifo este operativo en caso de producirse un posible incendio.

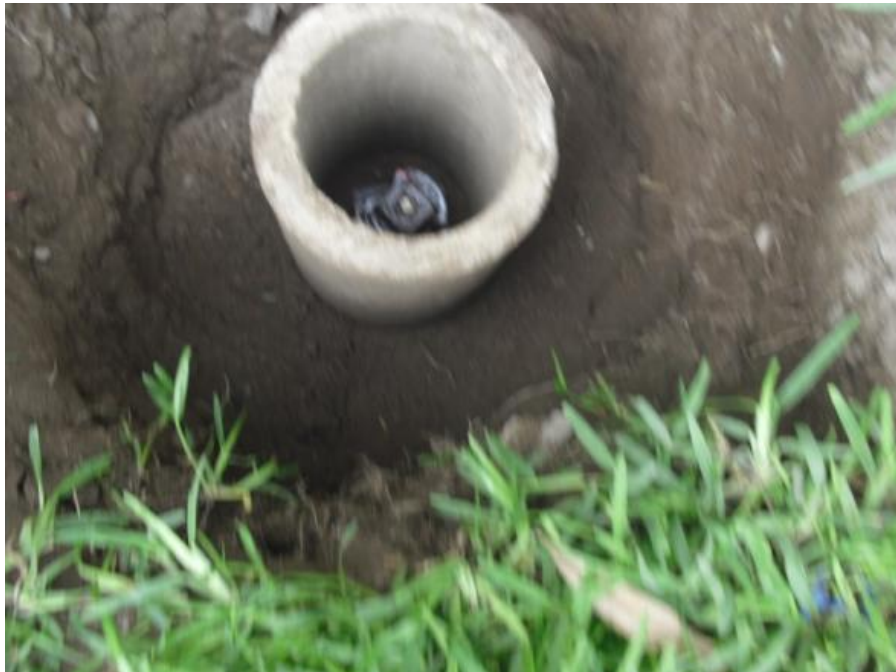
Foto Nº 45 Cambio de empaquetaduras de válvulas

En la foto siguiente se aprecia el cambio de los pernos, engrasado, cambio de Empaquetadura grafitada y colocación del tubo de señal

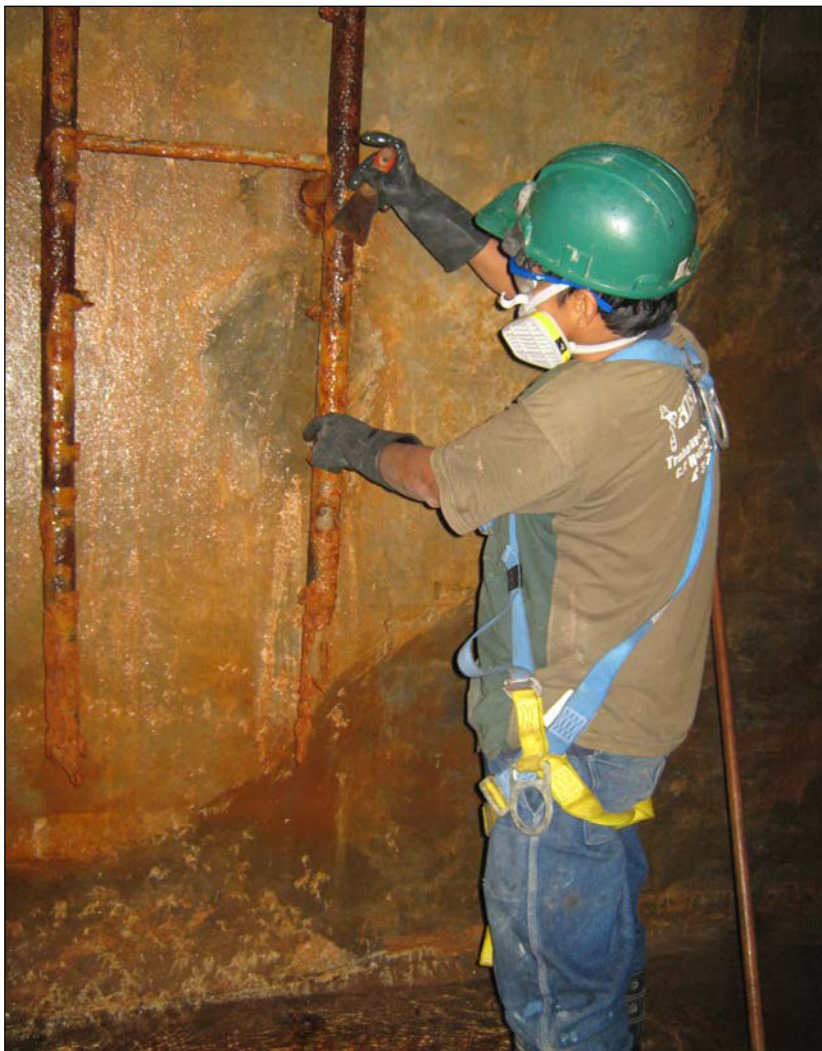
En la foto se observa al operario rasqueteando la escalera interior del reservorio para luego pintar, claramente se ve que dicha escalera está bien oxidada.

Foto N° 53 Pintado de escalera de reservorio

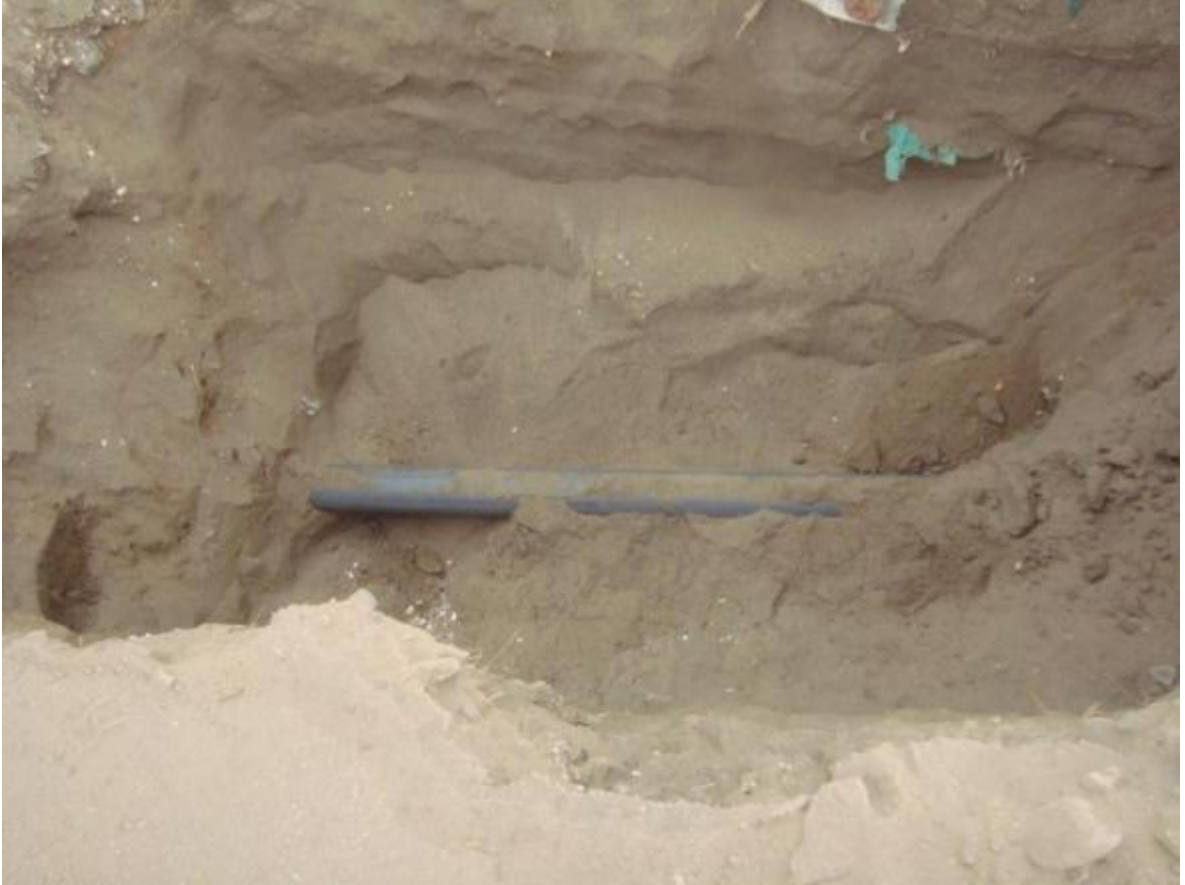
Foto N° 56 La tubería de agua pvc se ve de manera parcial, se encuentra a una profundidad de 2.50 metros de altura, se requiere escalera para que pueda descender los operarios a efectuar la reparación, en la parte de arriba hay personal que tiene que estar a la expectativa por si ocurre un deslizamiento de la arena.

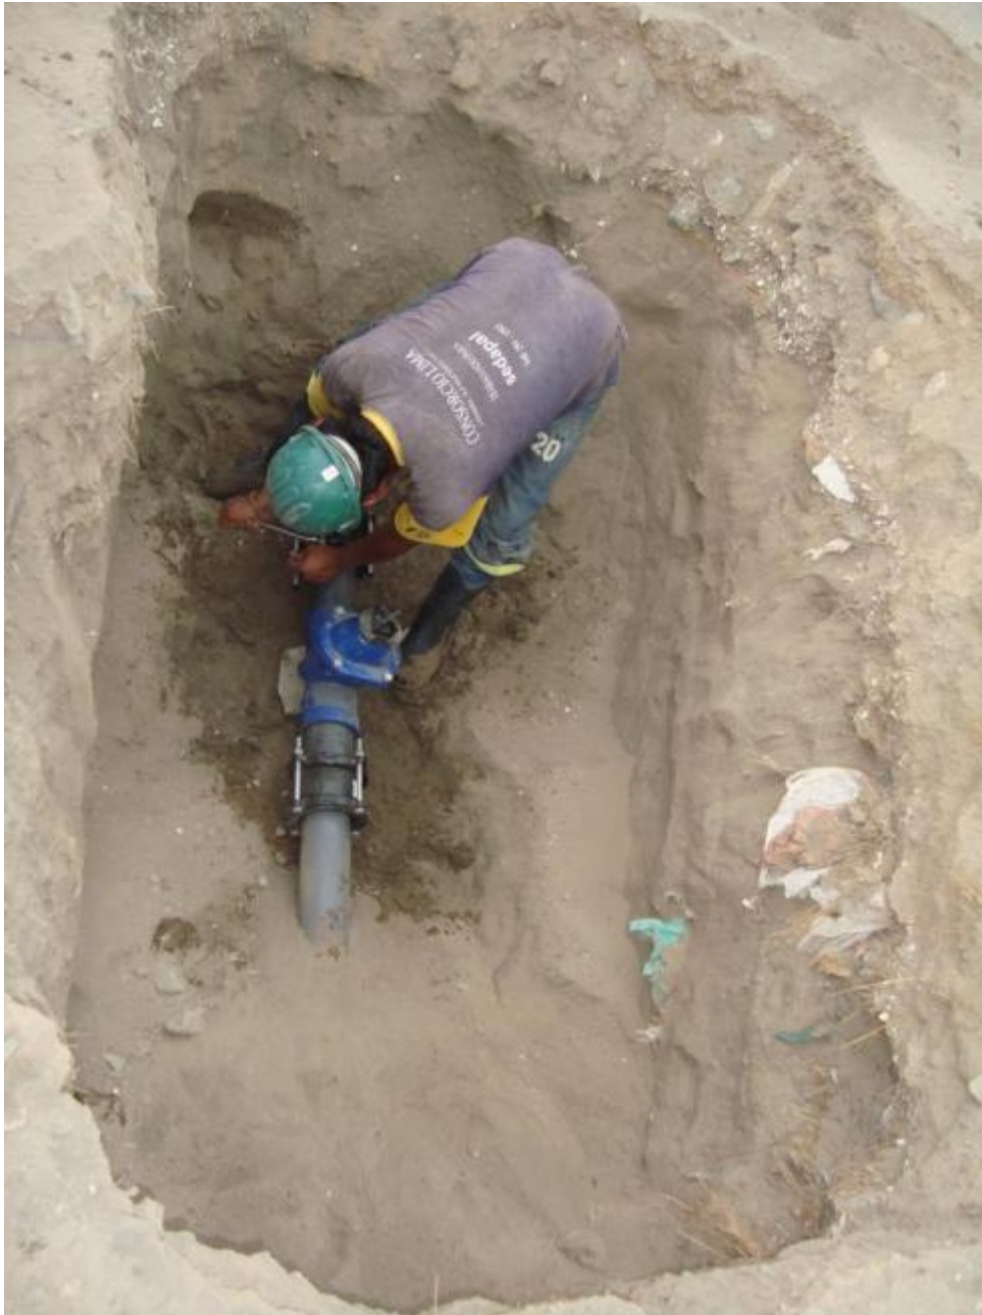
Foto N° 57 En la foto se aprecia al operario que ya hizo casi al 100% la reparación hidráulica en La rotura de la tubería pvc de agua.

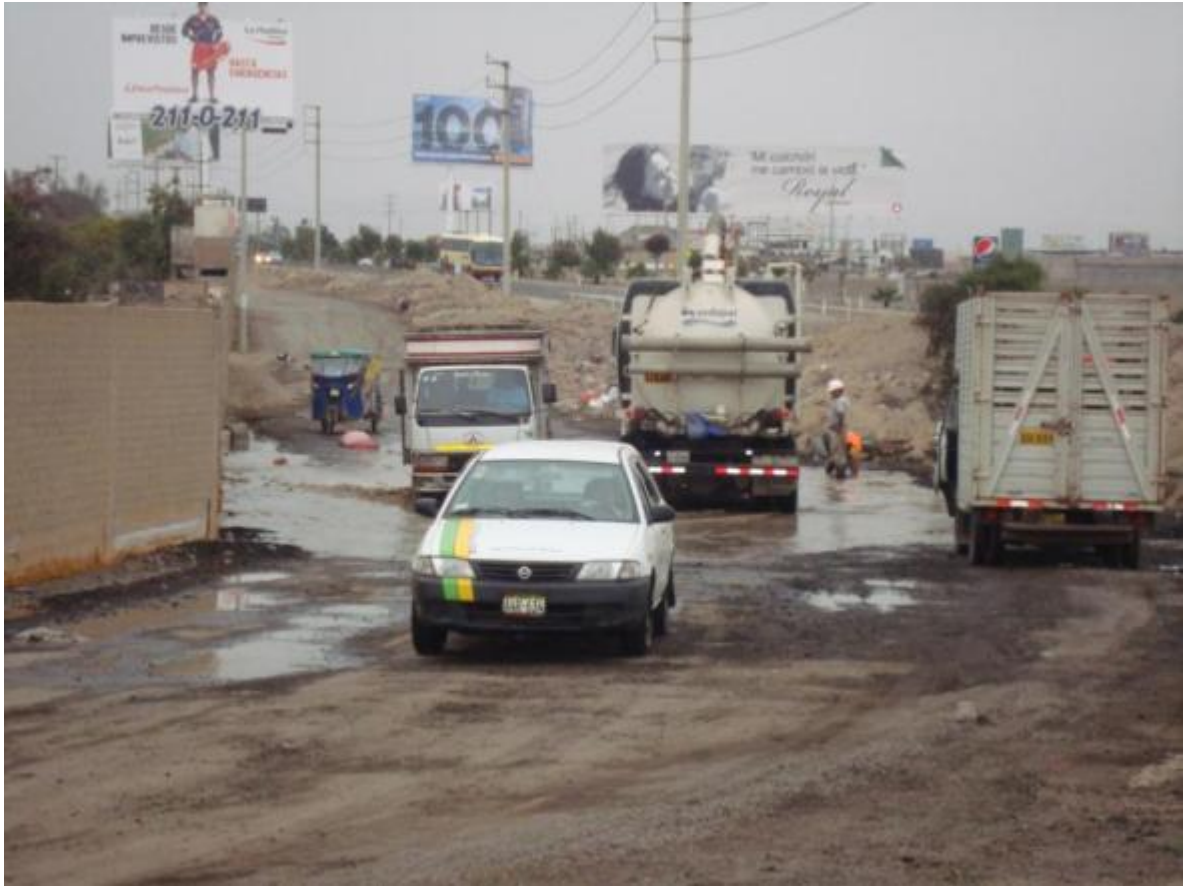
Foto N° 59 Se observa un aniego como consecuencia de una rotura de tubería de desagüe y también ha comprometido a una tubería de agua, incluso SEDAPAL inmediatamente se apersonó y es donde el Ingeniero de SEDAPAL comienza a llamar vía nexte I al Ingeniero residente de la contratista a fin de que solucione el aniego en la brevedad del tiempo, como consecuencia de esta llamada, el personal de la contratista tiene que atender esta emergencia incluso dejando de trabajar en otros puntos que no tienen la debida importancia a fin de evitar una multa.

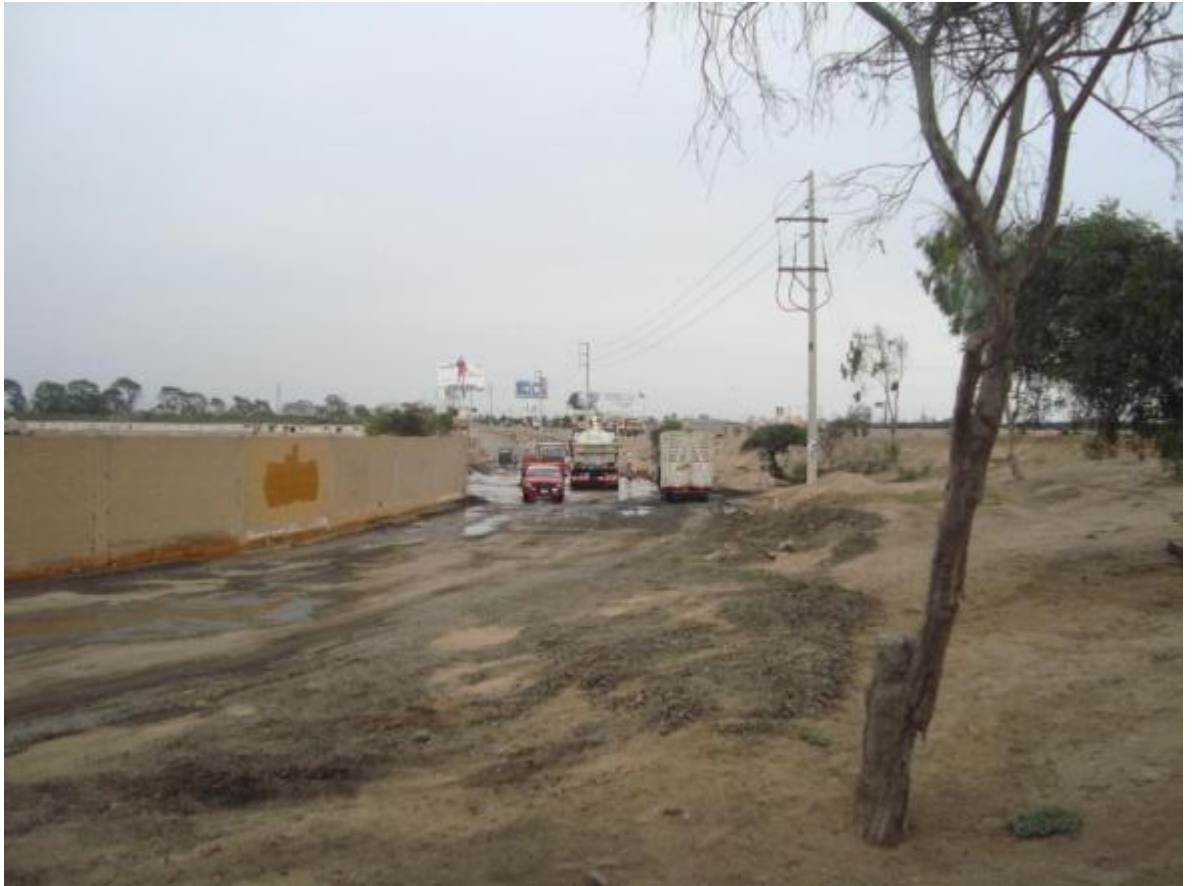
Foto N° 60 Se ve un aniego provocado por el colapso de una tubería esto genera un trabajo correctivo para la contratista.

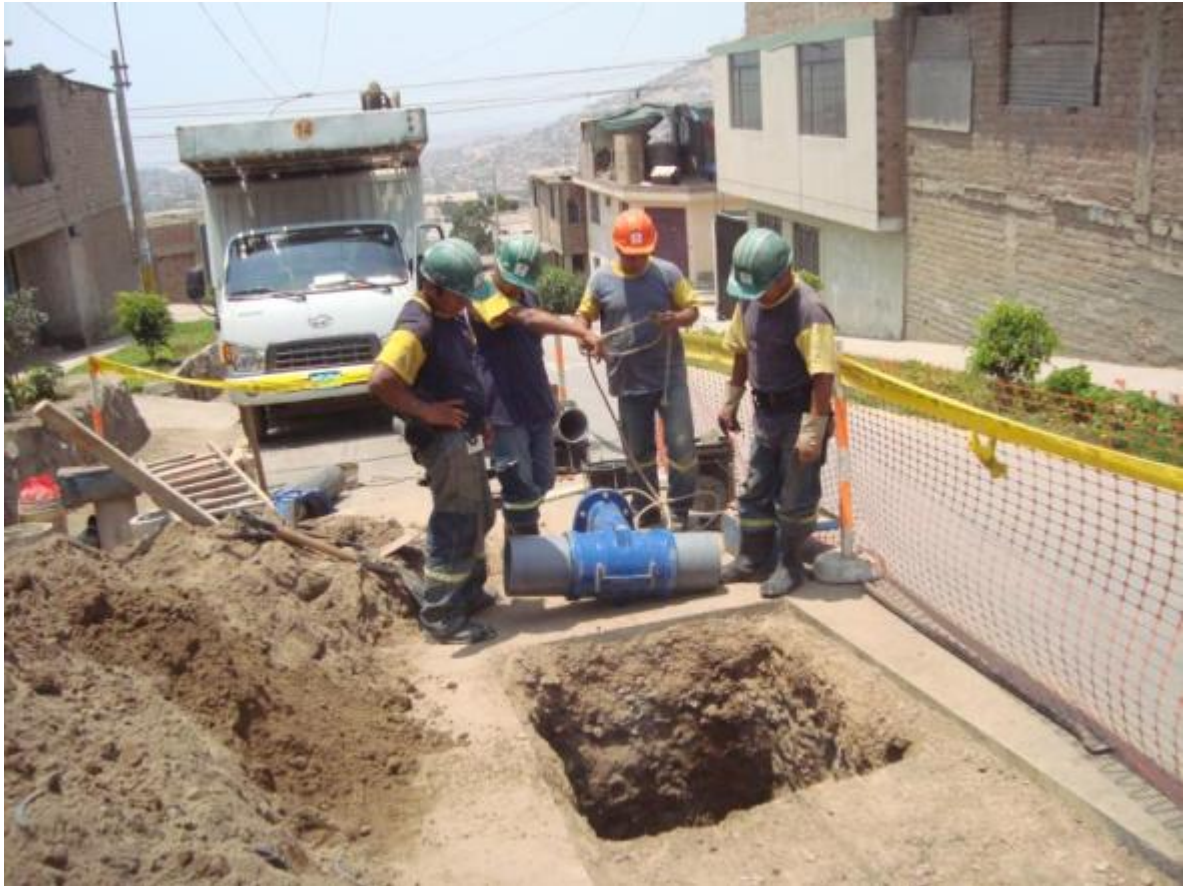
Foto N° 63 Operarios están reparando parte de la tubería con un accesorio

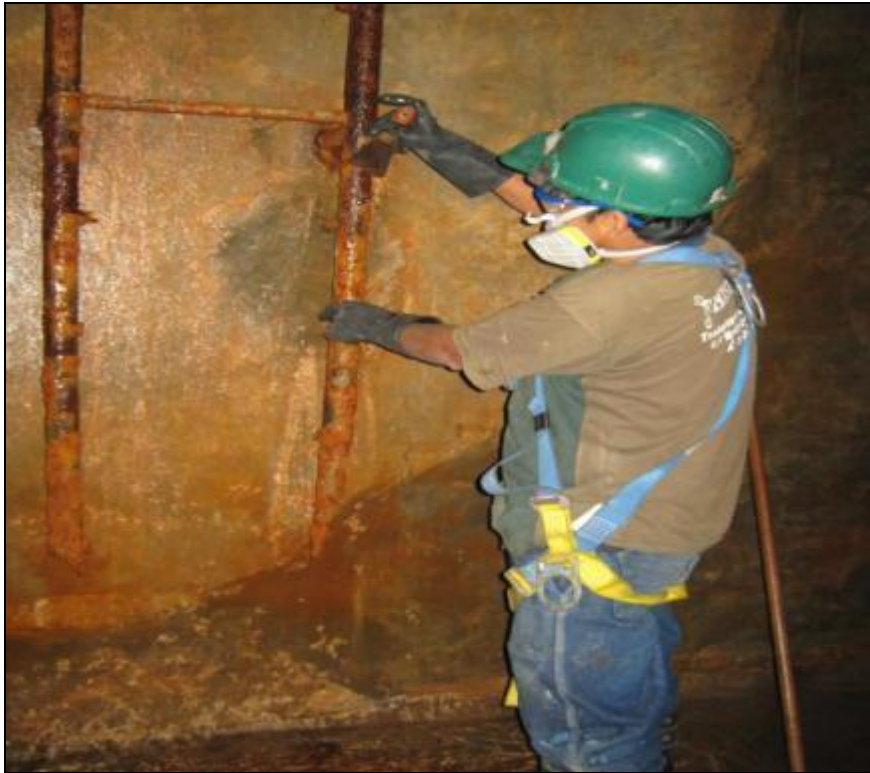
ESCALERA INTERIOR EN MAL ESTADO DEL RP-7

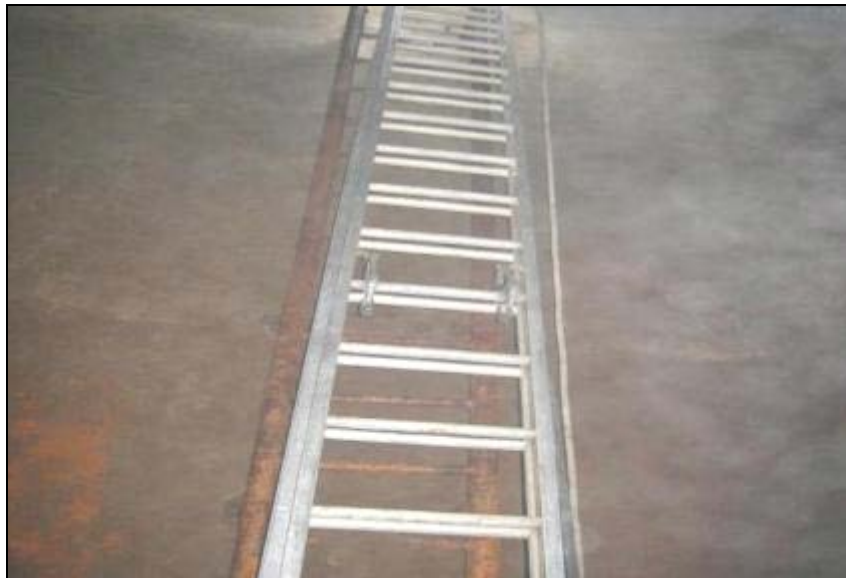
**PARA INGRESAR SE REQUIERE NUEVA ESCALERA INTERIOR,
LA ACTUAL ESTA TOTALMENTE CORROIDA (R- AMERICA)**

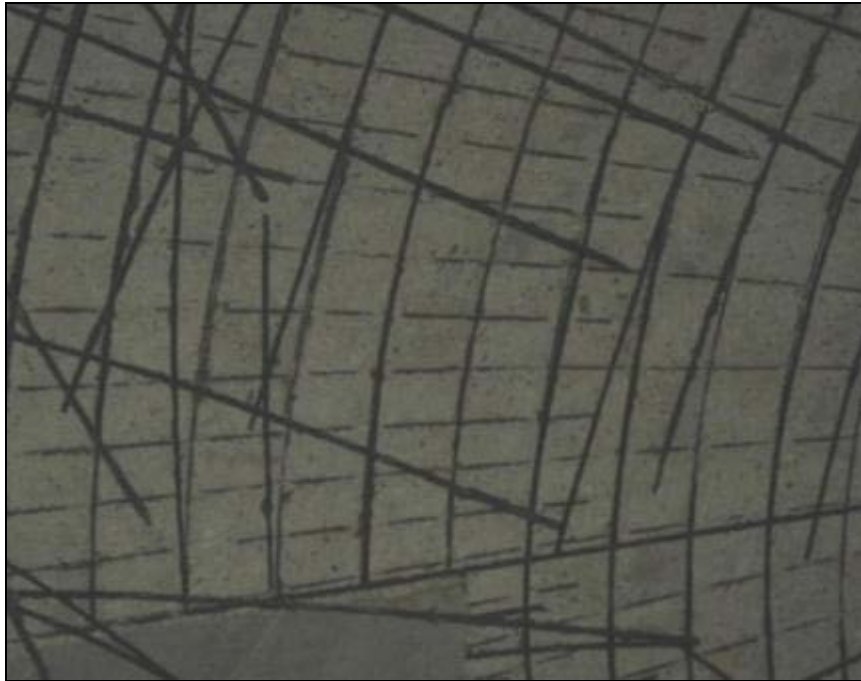
TECHO INTERIOR EN ESTADO CRITICO, SE APRECIA ARMADURA SUSPENDIDA POR DEGRADAMIENTO EN LA LOSA DE CONCRETO DEL R-14

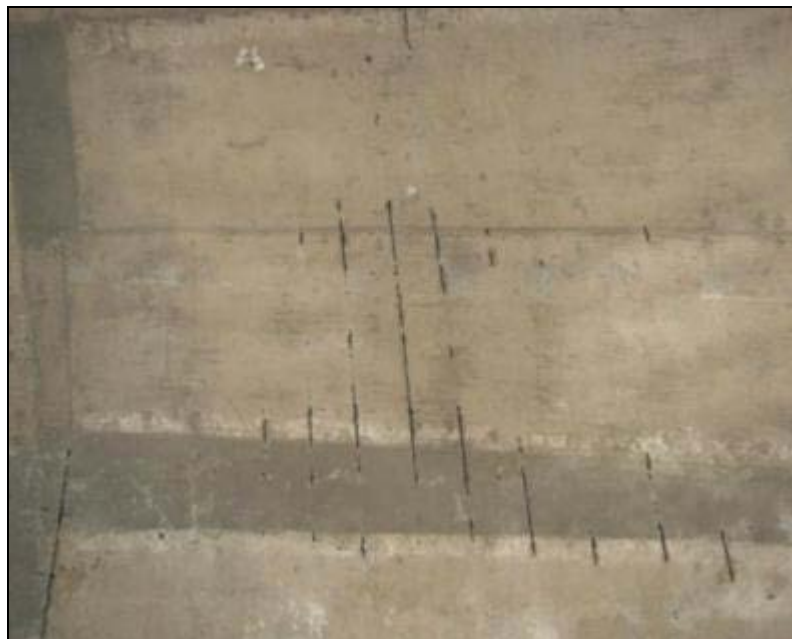
TECHO INTERIOR CON DEGRADAMIENTO DEL CONCRETO (R-13C), SE APRECIA ARMADURA DE ACERO SUSPENDIDA

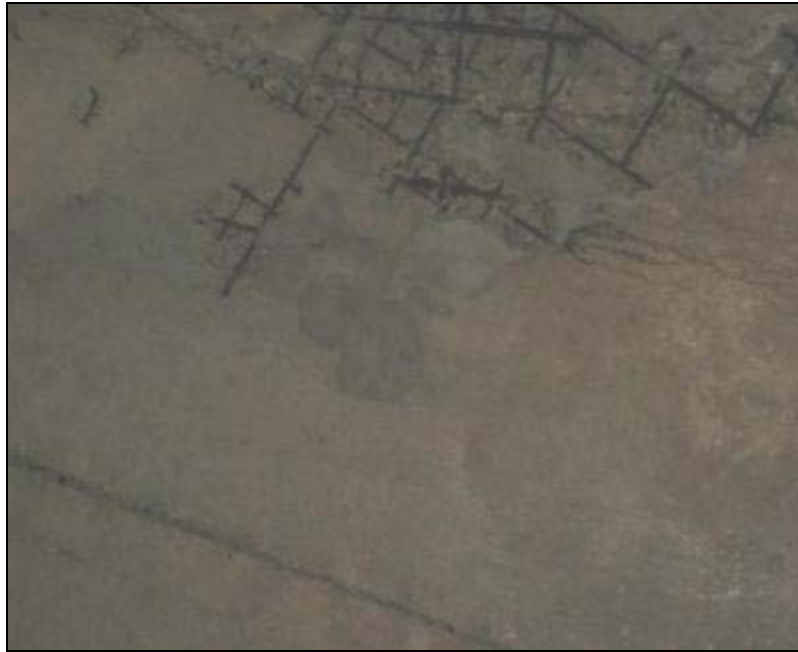
**LOZA DE TECHO CON DEGRADAMIENTO DE CONCRETO
(CR-326) R-5, SE APRECIA ARMADURA DE ACERO SUSPENDIDA**

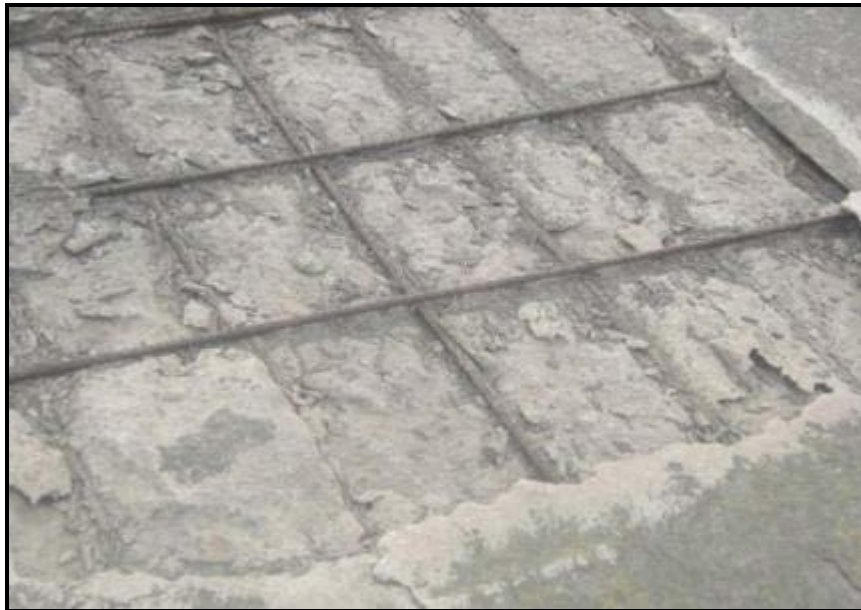
**TECHO EXTERIOR DEGRADACION DEL CONCRETO EN EL RESERVOPRIO
R-10 (CR-322) EL CUAL PODRIA COLAPSAR EN CUALQUIER MOMENTO.
ESTRUCTURA DE TECHO EN EMERGENCIA**

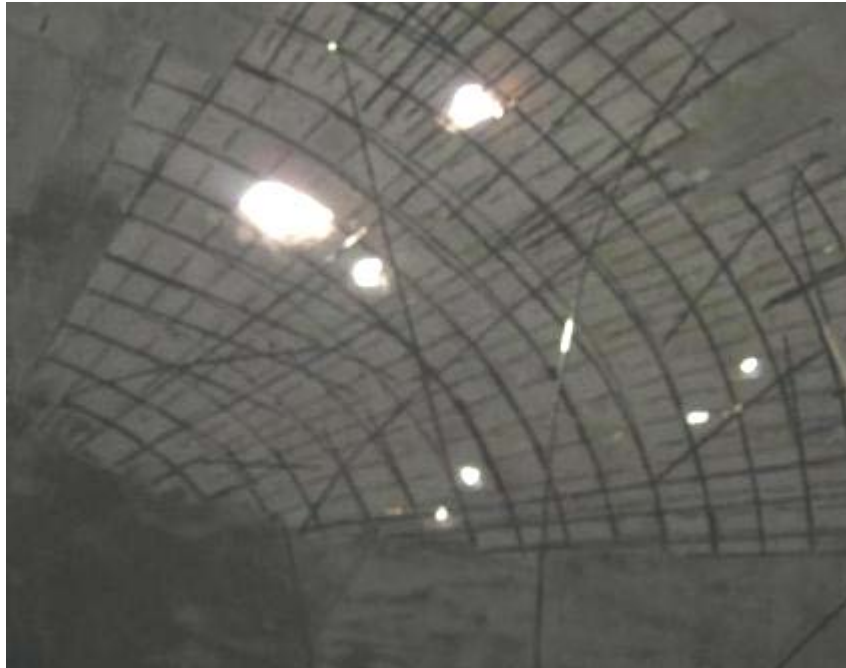
TECHO DEL RESERVORIO R-14 CON PERFORACIONES POR DEGRADACION DEL CONCRETO, SE APRECIA ARMADURAS DE FIERRO SUSPENDIDAS Y EXPUESTAS A LA CORROSION.

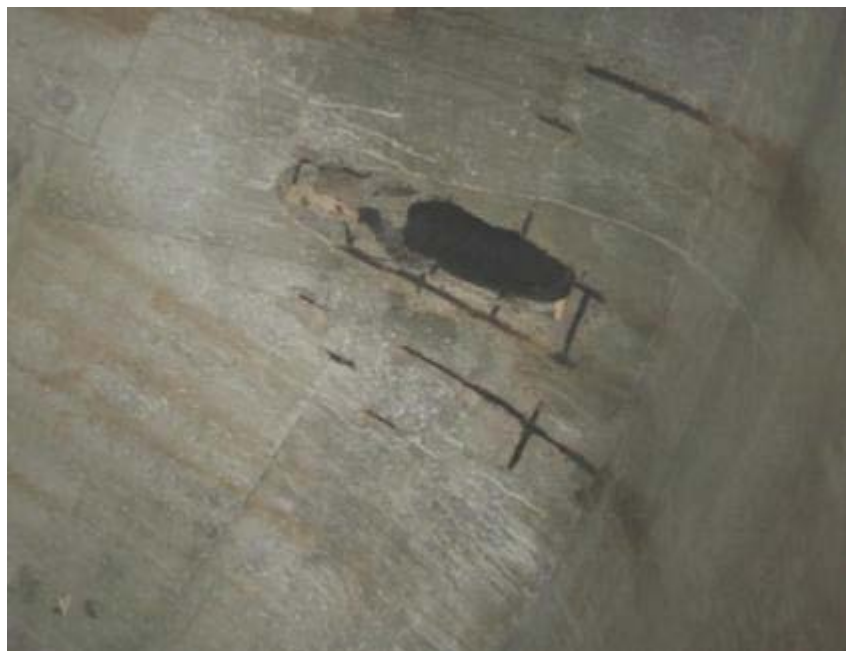
PERFORACION EN EL TECHO DEL RESERVORIO R-14 DEBIDO A LA DEGRADACION DEL CONCRETO, SE APRECIA ARMADURAS DE FIERRO EXPUESTAS A LA CORROSION.
