**Universidad Nacional de Ingeniería**

**“AVANCE DE MEJORAS DEL AÑO 2005 DEL  
DIAGNÓSTICO DE SERVICIO DE AGUA POTABLE Y  
ALCANTARILLADO DE LA CIUDAD DE CHANCAY”**

**INFORME DE SUFICIENCIA**

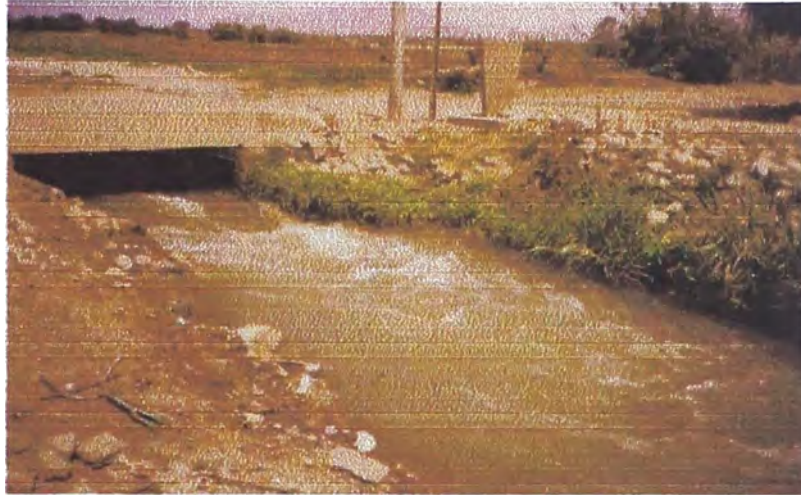
Vista del Canal Chancay Bajo sin revestimiento

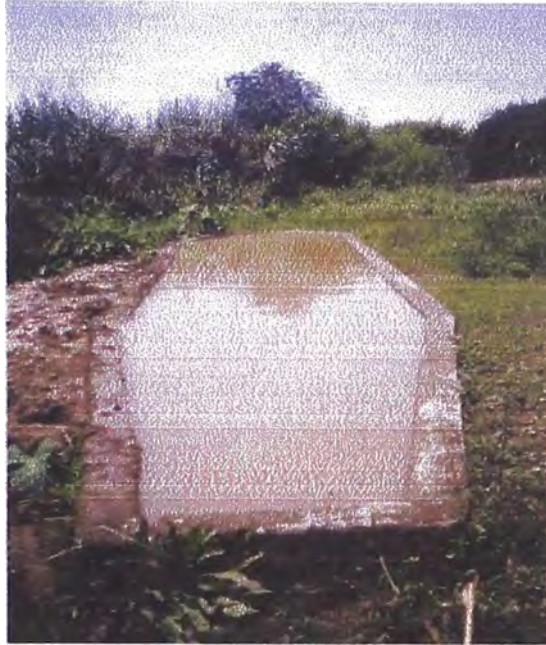
Vista del Desarenador operando por encima del nivel máximo

La estructura de la unidad se encuentra muy deteriorada presentando rajaduras pronunciadas en las paredes así como el vertedero de salida que se encuentra destruido.

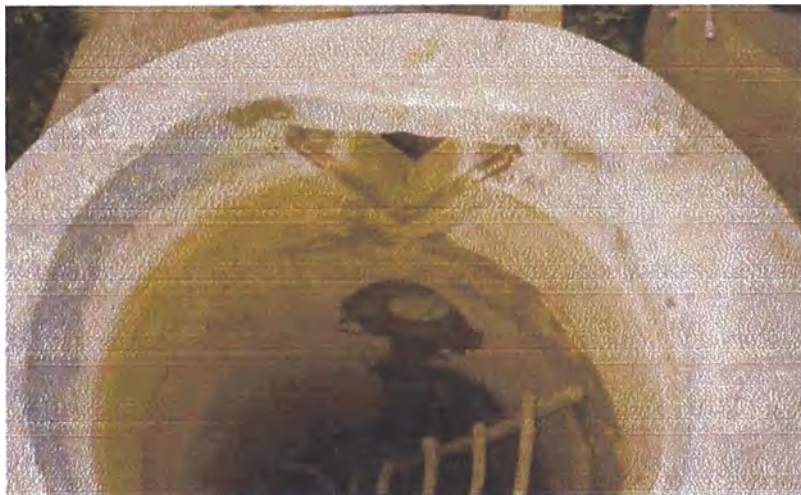
Esta estructura a pesar de tener más de 35 años de antigüedad se encuentra en buen estado debido a que periódicamente se realiza el resane de sus paredes interiores, como puede observarse en la siguiente fotografía.

Caja de ingreso a la Planta de tratamiento

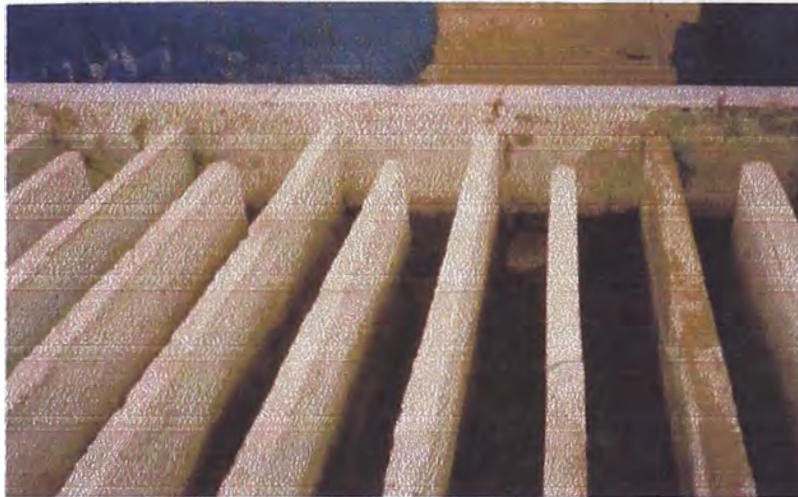
A consecuencia del terremoto del año 1970, fueron destruidos los Baffles del tercer compartimento del floculador y reparados en el año 1999, es por ello que se encuentran en mejor estado; en cambio los Baffles del primer y segundo compartimento requieren ser resanados, como se puede observar en la siguiente fotografía.

Baffles del 2do. compartimento de la unidad de Floculación

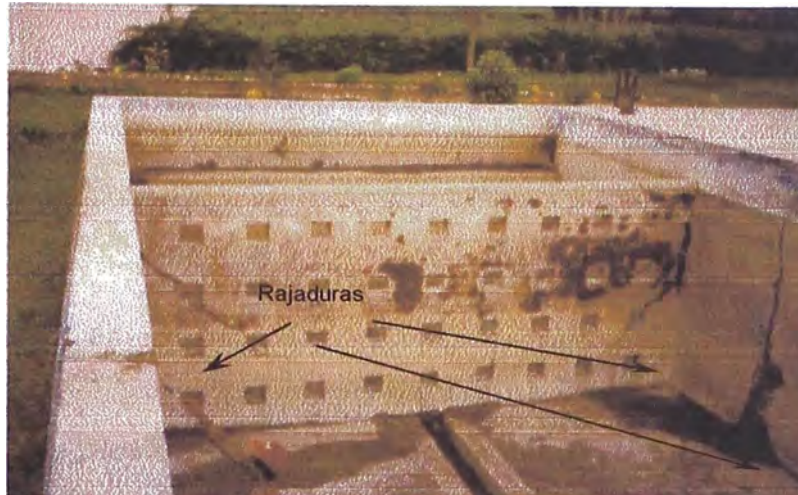
La pantalla de distribución de flujo hacia la zona de decantación presenta rajaduras de consideración como se aprecia en la siguiente fotografía.

Nótese las rajaduras existentes en la Unidad de Decantación

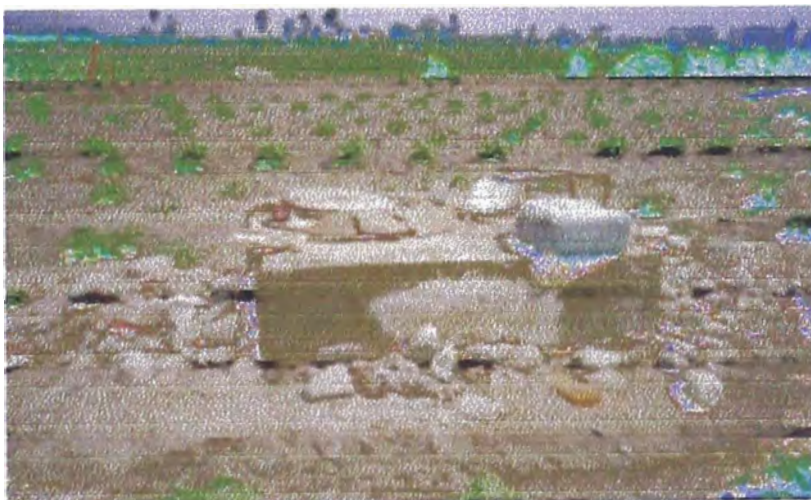
Cuenta con 13 cámaras de inspección; construidas de concreto simple (se encuentran deterioradas) y están protegidas con tapas de concreto reforzado y de fierro fundido, las profundidades de las cámaras varían entre 1,95 – 2,20 m.

NOTESE EL DETERIORO DE LA TAPA.

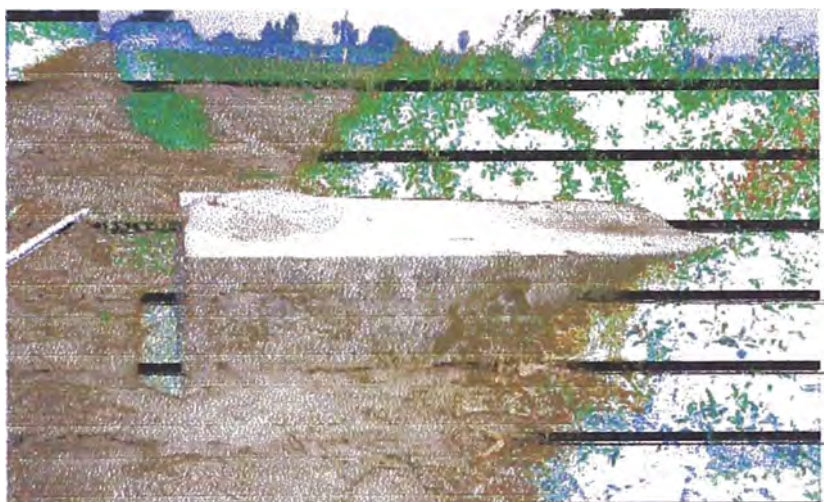
Quepepampa

La cámara de válvulas se encuentra inundada debido a infiltraciones a través de la losa de fondo y los muros, se pudo observar en la inspección realizada que las válvulas de salida y rebose se encontraban totalmente deterioradas.

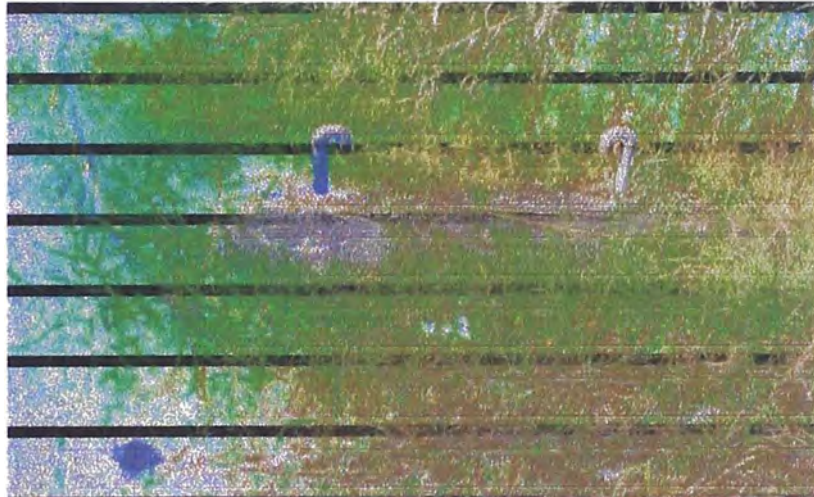
La cámara de válvulas siempre se encuentra inundada debido a la infiltración que existe a través de la losa de fondo y los muros, esto pudo observarse luego de retirar el agua con ayuda de un equipo de bombeo.

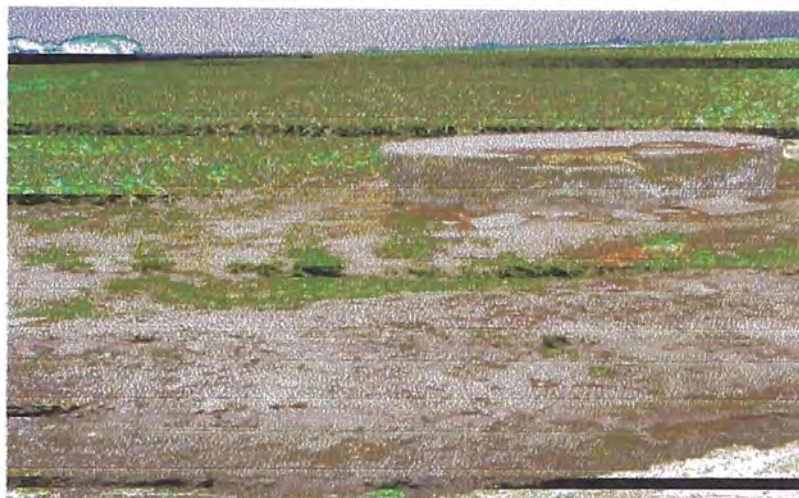
nivel del terreno. Por encontrarse dentro de tierras de cultivo algunas han sido dañadas por maquinarias (tractor) que se utilizan en la preparación de la tierra.

Notese el deterioro de la tapa

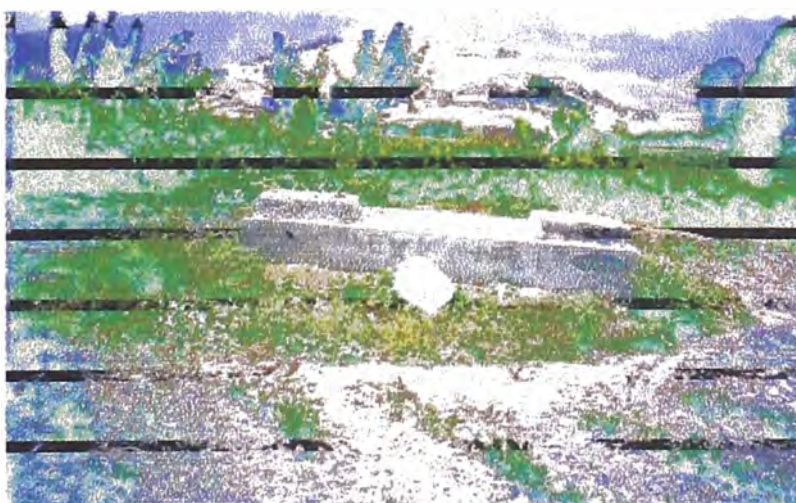
De la inspección de campo se pudo observar que la cámara de reunión de la galería Cerro La Culebra se encontraba sellada con concreto pero para la toma

Cámara de Reunión y Válvulas de la Galería Cerro La Culebra  
Nótese que las tapas de inspección se encuentran selladas

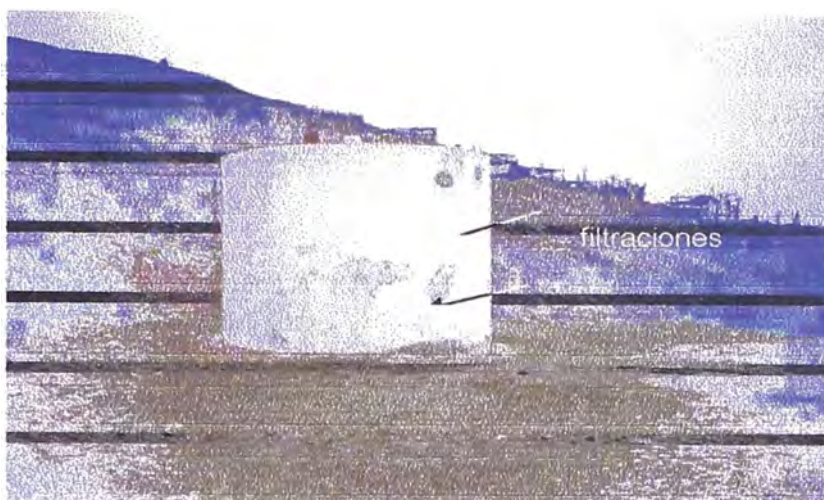
Como puede observarse en la siguiente fotografía, algunas zonas de las paredes del reservorio se encuentran levemente humedecidas, por lo cual es conveniente que se realice la impermeabilización de estas zonas con los aditivos necesarios.

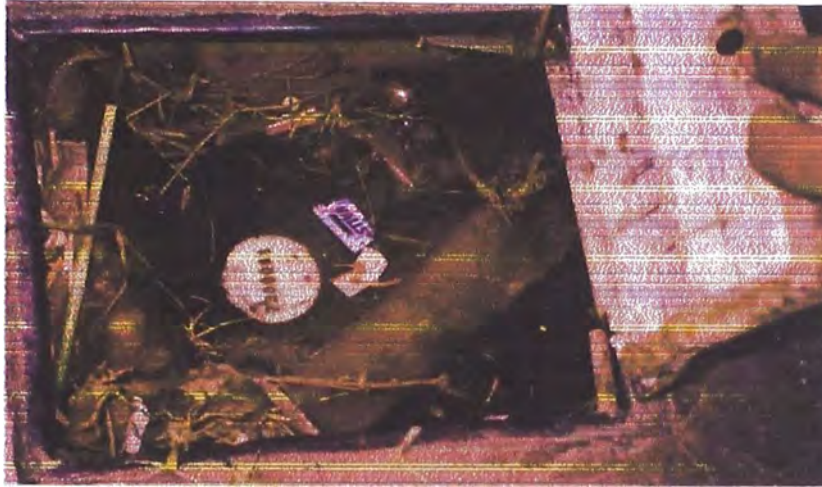
En la siguiente foto se muestra una conexión domiciliar de agua potable con medidor en estado inoperativo, requiriéndose la limpieza del interior de la caja que se encuentra llena de desechos.

Conexión Domiciliaria de Agua Potable

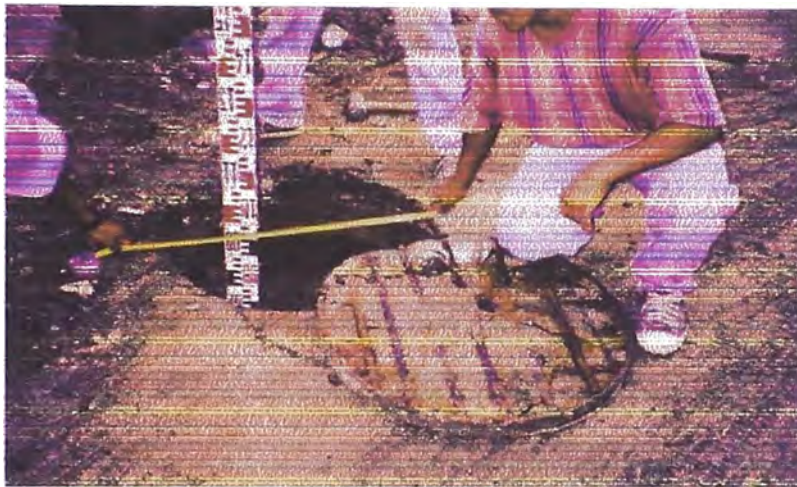
La profundidad varía entre 0,90 y 3,00 m. Los buzones con profundidades mayores de 3 m tienen el cuerpo y el fondo de concreto armado y una escalera que en la mayoría de los casos se encuentra corroída o rota.

Buzón cuya tapa de concreto reforzado presenta corrosión, el concreto es pobre lo cual ha permitido que la tapa se agriete

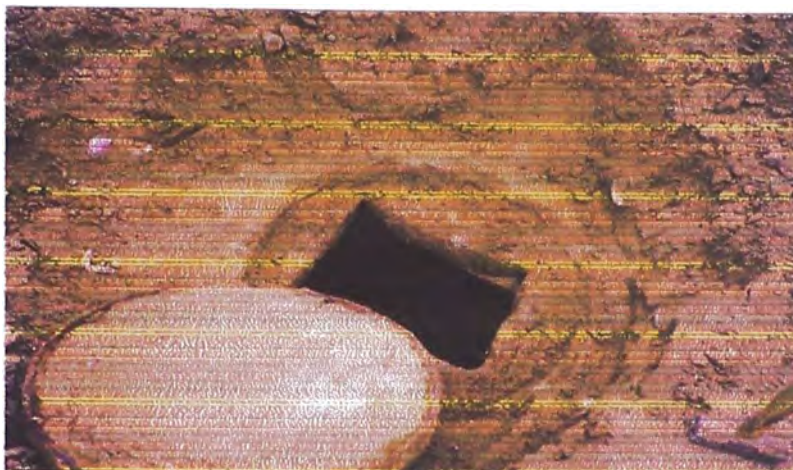
Buzón de sección rectangular con tapa artesanal, no tiene marco, está enterrado y está ubicado en el PP.JJ. Juan Velasco

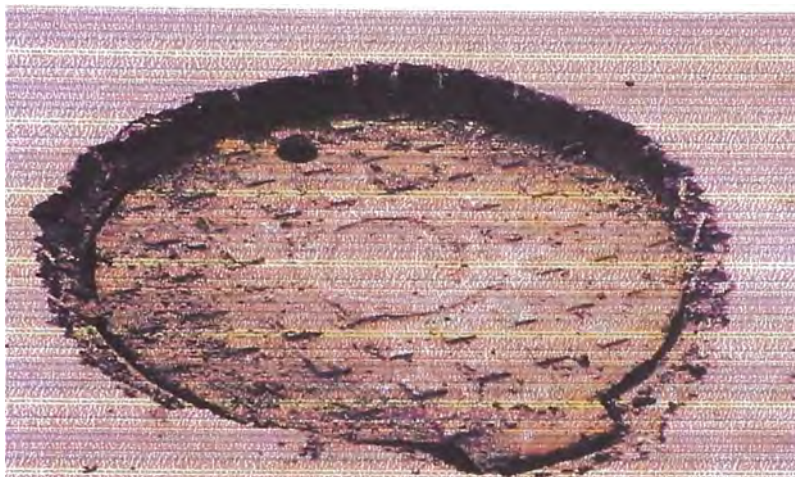
Buzón que se encontraba cubierto totalmente con asfalto

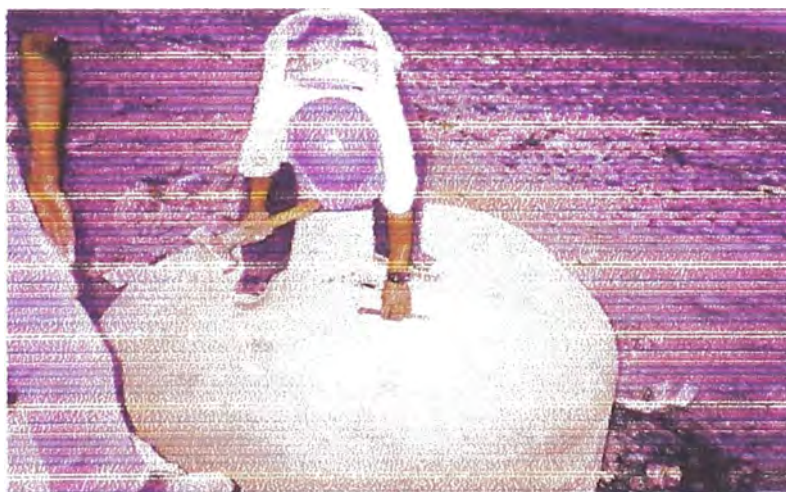
Obreros destapando buzones sellados con concreto

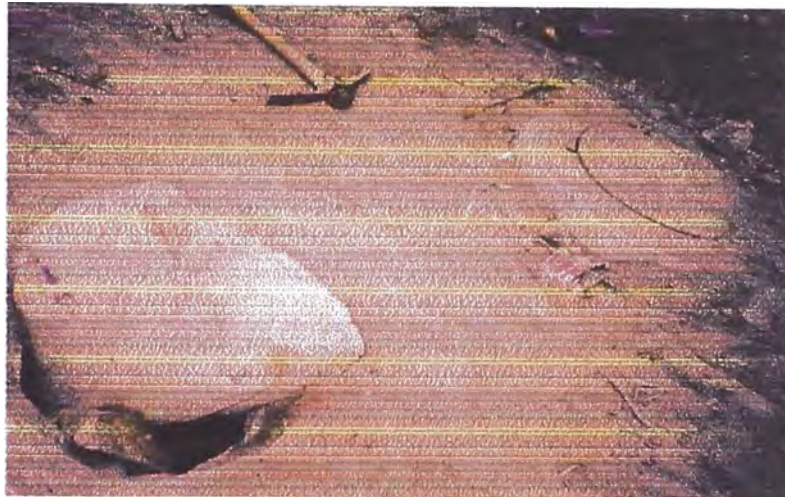
Buzón que carece de tapa  
contando sólo con un piedra en la parte superior

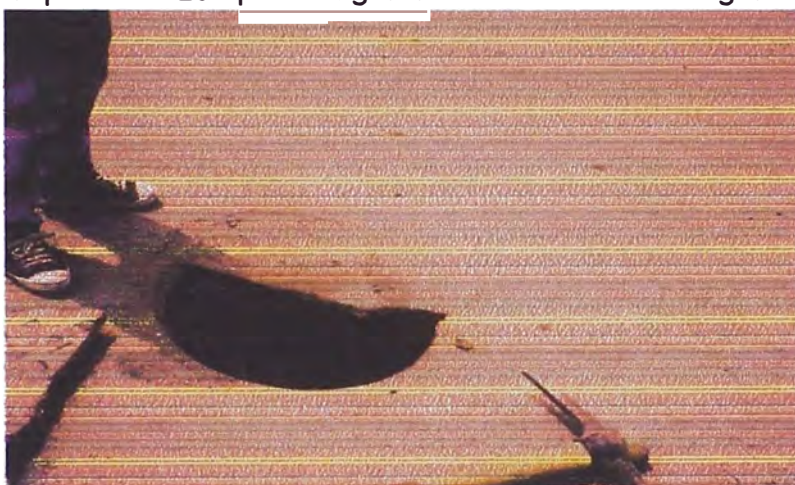
Buzón que presenta la tapa rota, expuesto al ingreso de cualquier tipo de material

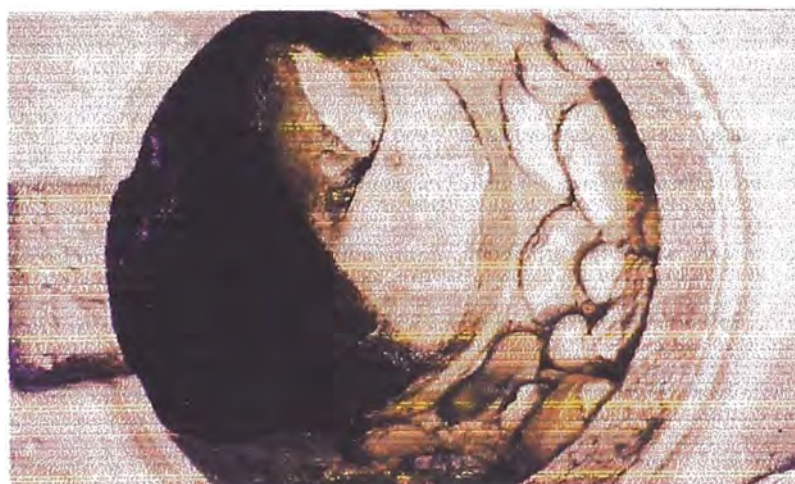
Buzón que presenta el cuerpo sin revestimiento

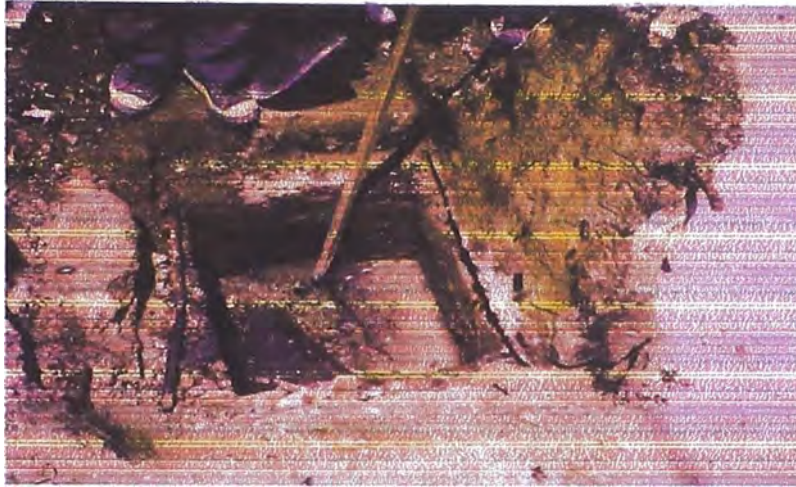
En la red de desagüe existen algunas buzonetas de sección cuadrada que en su mayoría se encuentran enterradas y tienen la tapa rota o deteriorada.

Buzoneta de sección rectangular que se encuentra deteriorada

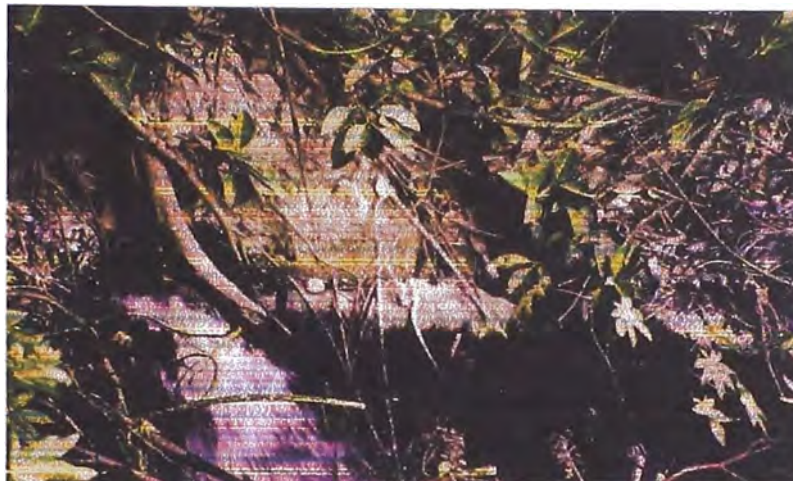
Descarga del emisor Junín con tubería rota

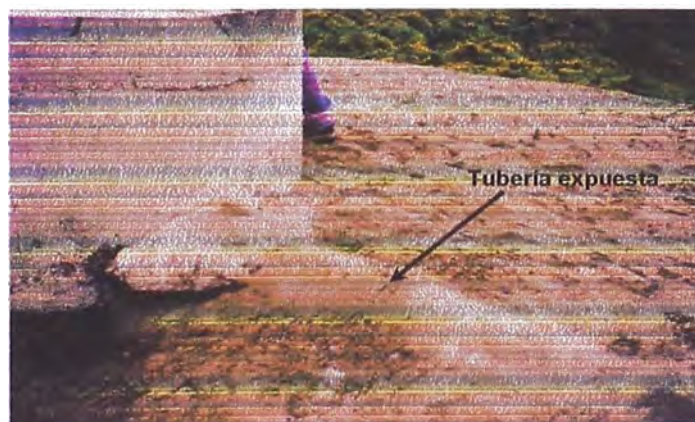
Tubería expuesta del Emisor Cascajo

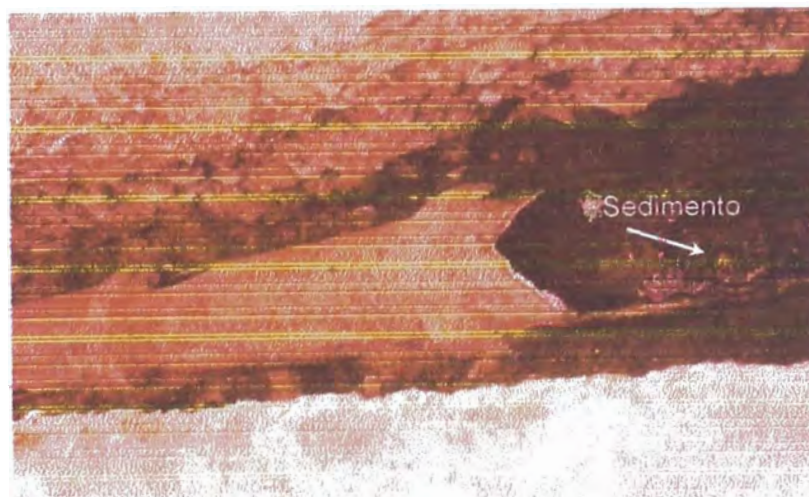
Tubería de CSN que fue renovada por encontrarse deteriorada
