**Evaluación de la Corrosión y Protección
de la Infraestructura Eléctrica
del Sistema Interconectado
Centro Norte**

**INFORME DE INGENIERIA
PARA OPTAR EL TITULO PROFESIONAL DE
INGENIERO METALURGISTA**

*· EVALUACION DE LA CORROSION Y PROTECCION DE LA INFRAESTRUCTURA ELECTRICA DEL SISTEMA INTERCONECTADO CENTRO -
NORTE*

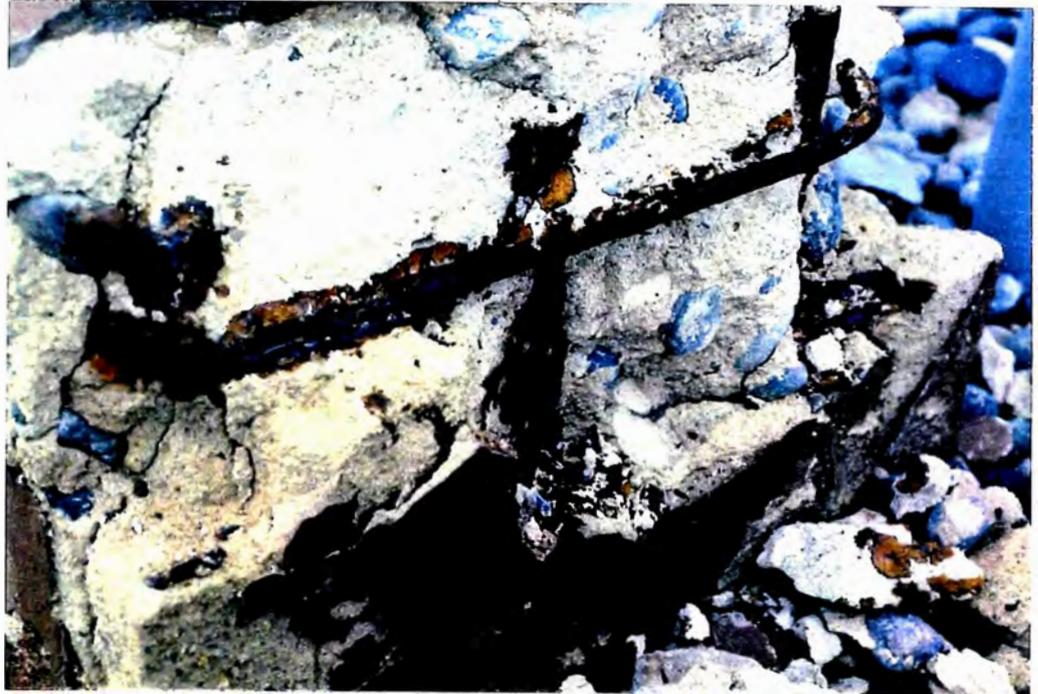
L/T - S.E.	EQUIPO/TORRE	ESTADO	CAUSA	REPARACION
S.E. Paramonga	Cimientos de concreto.	En algunos cimientos aparecieron daños considerables en forma de rajaduras debido al acero corroído.	Han sido originados por cloruros, se determinó por una prueba de conductibilidad, a una muestra de concreto.	Desbaste del concreto dañado, arenado y pintura del acero, luego rellenar con concreto ácido - normalmente aplicar protección catódica al acero - cubierto no corroído.
L.T. Lina-Chimbote	Torres	El galvanizado se descascara en la superficie. Debajo de la capa del zinc hay una capa de corrosión de acero de hasta 1 mm de grosor.	Los perfiles de las torres y las tuercas están compuestos de acero cortem. Evidentemente ha habido una reacción química en el galvanizado entre los compuestos de aleación del acero cortem y el Zinc.	Por el momento no debe protegerse, eliminar la capa de galvanizado y determinar, la velocidad de corrosión en la superficie del acero o si se estabiliza después de iniciada la corrosión, el acero cortem crea su propia capa protectora.

Fig. Nº 1.- Desconchado del concreto a causa de acero corroído - corrosión electroquímica del fierro - corrugado de los cimientos de algunas Sub-Estaciones (Marcona, Paramonga) y líneas de transmisión (Lima - Pisco).

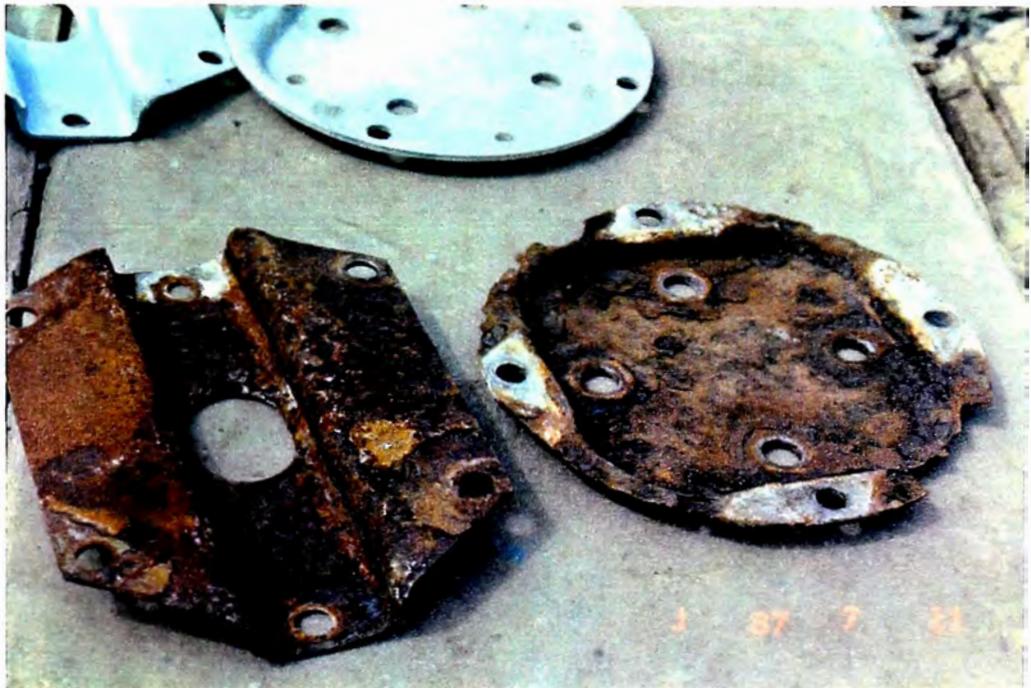
Fig. Nº 2.- Fuerte corrosión electrolítica en los componentes de los seccionadores de la Sub-Estación San Juan.

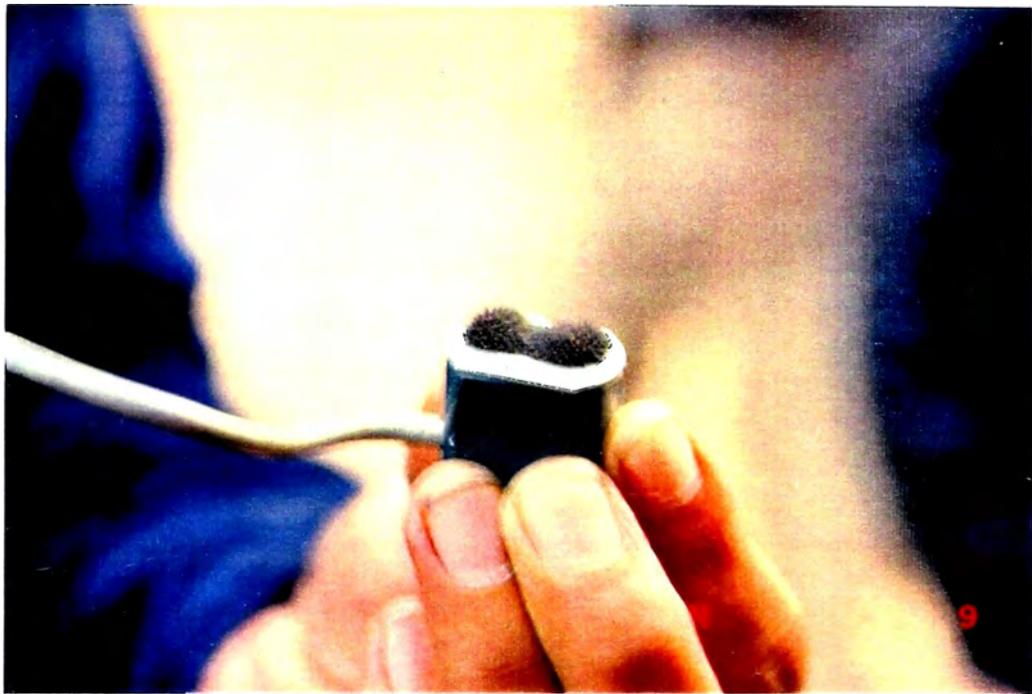
Fig. Nº 3.- Prueba de magnetita ($F_3 O_4$) en arena (Polvo de mineral de hierro) / S.E. San Nicolás - MARCONA

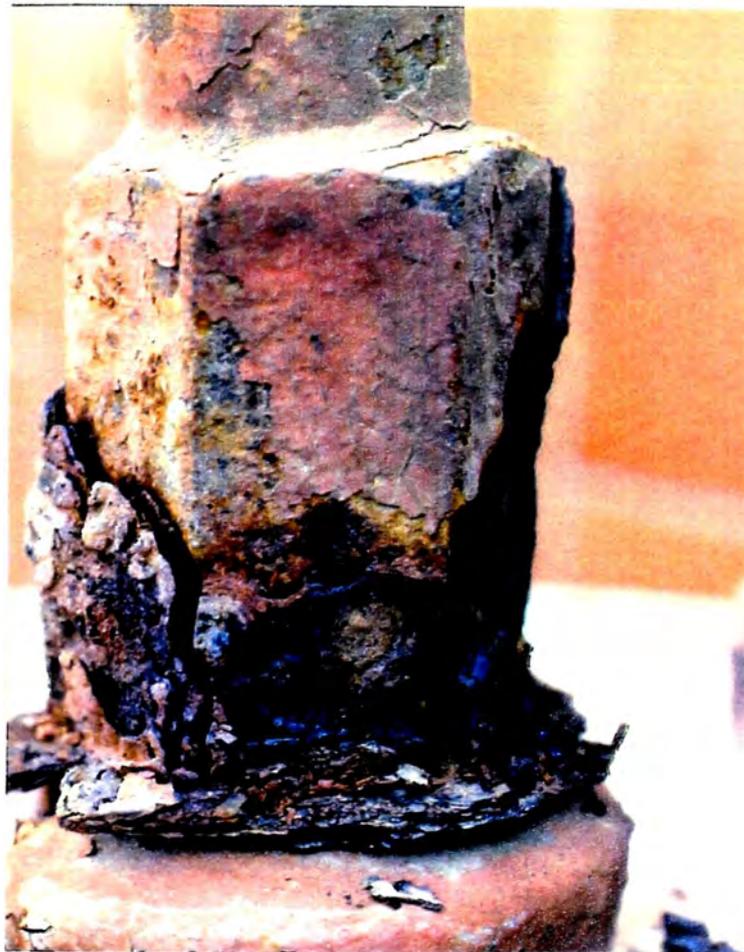
Fig. Nº 4.- Pieza de acoplamiento, corrosión electrolítica por fuga de corriente de los transformadores de tensión.

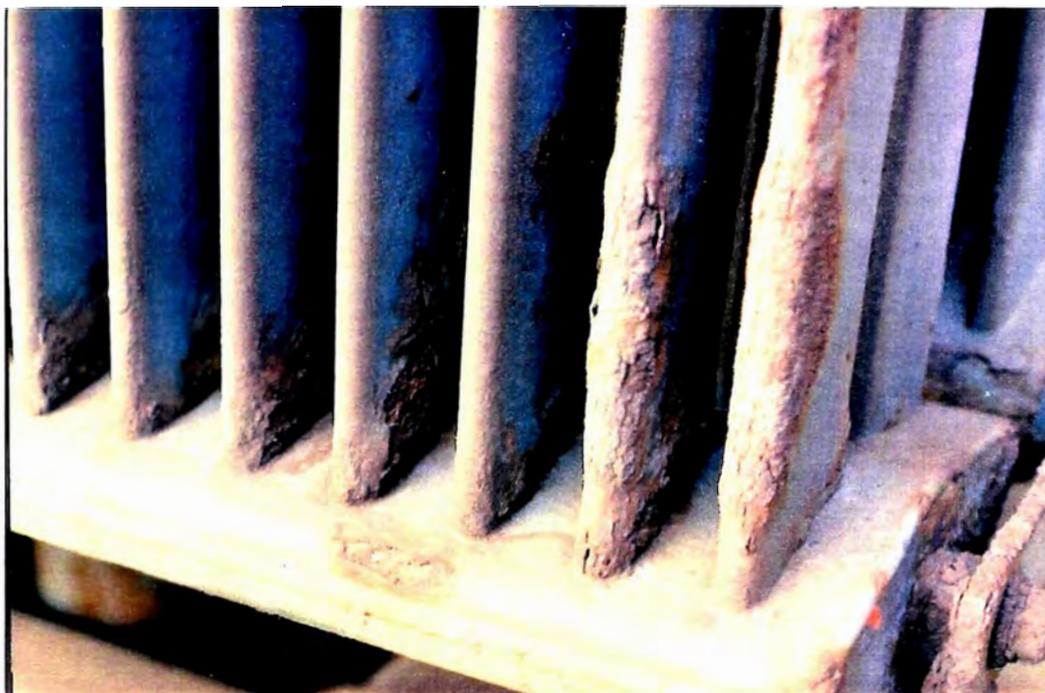
S.E. San Nicolás	Superficie de los radiadores de los transformadores	Los radiadores instalados por baterías de paneles en la parte externa del edificio presentan daños considerables pudiendo fallar con pérdidas del aceite refrigerante.	La S.E. San Nicolás se encuentra a orillas del Océano Pacífico, expuesta a un clima bastante húmedo con alta concentración de niebla salina y vientos huracanados predominantes del Sur y Suroeste que en su paso y a una velocidad de 15 m/s arrastran sales y arena silice; de otro lado, la presencia del complejo mineral Hierro Ferri constituye una fuente permanente de contaminación por polvos (hierro, tierra, etc.) y gases (SO_2 , CO_2 , H_2O) que al combinarse con la niebla salina y los vientos marinos generan la corrosión de los radiadores. El equivalente salino medido en la zona es 3.350 mg/cm^2 depositado en 90 días.	Para justificar el alto costo del desmontaje y nuevo montaje debe aplicarse el mejor modelo para la nueva conservación, es decir: Chorro de arena según S.A. 2,5 para eliminar todos los productos de corrosión y pintura. - Galvanizado en caliente de cada parte. Desengrase y limpieza de las superficies galvanizadas. Aplicación de una base de adherencia de pintura epóxica. Aplicación de esmalte epóxico (250 U) protección adicional de los bordes. Aplicación de una capa final de poliuretano brillante (protección contra los rayos U.V.) aprox. 50 U.

Fig. Nº 5.- Corrosión galvánica de los radiadores de los transformadores de la S.E. San Nicolás por niebla salina, polvo de mineral, SO₂, etc.

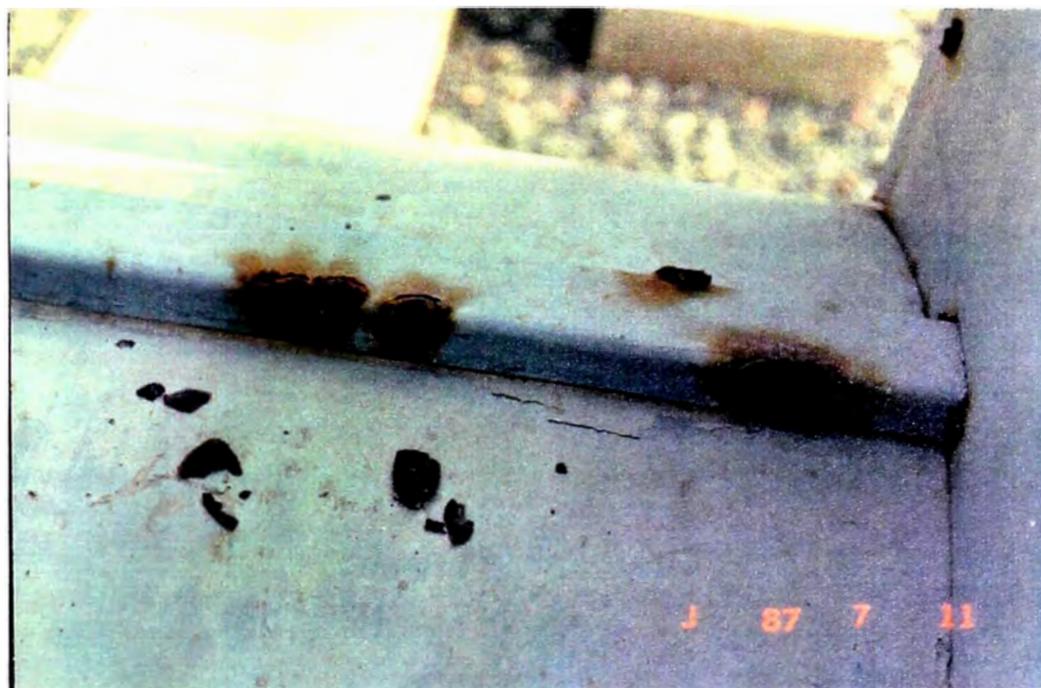
Fig. Nº 6.- Corrosión electrolítica en un equipo de la S.E. San Juan. Canal de tubo de aire a presión - Interruptor 220 kV.

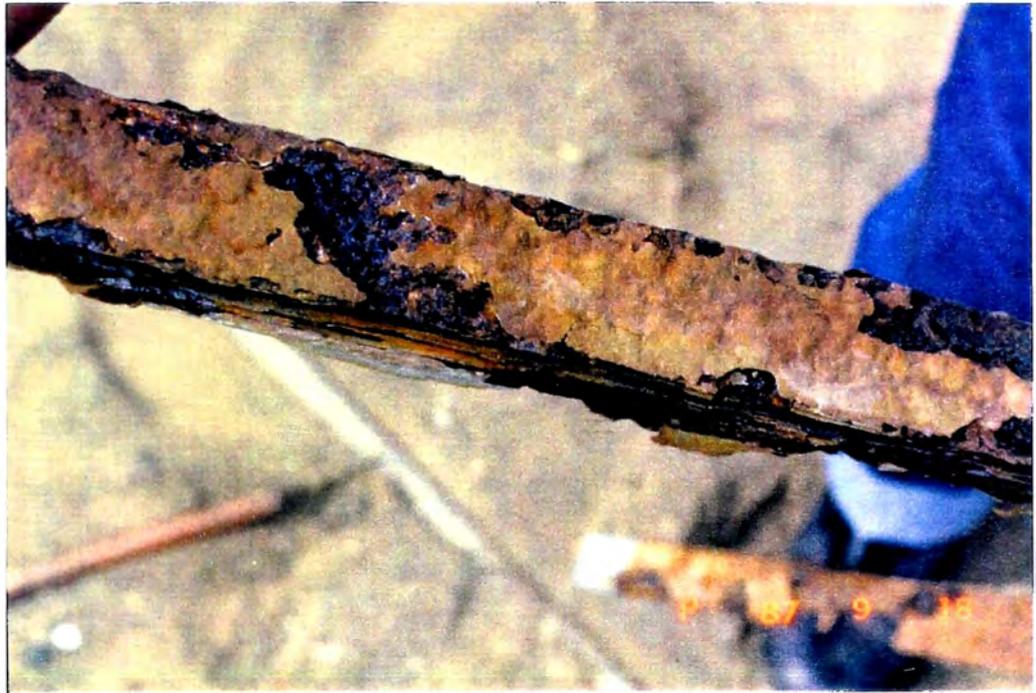
L.T. Lima - Pisco	Torres de Chilca - Mala	Los perfiles de las torres de esta zona muestran una fuerte corrosión con reducción y perforaciones del material; además presentan una deficiente conservación de la capa de pintura.	En esta zona existe una lata contaminación de la niebla salina por los bancos de sal y humedad y de una fuerte desflexión del viento y arena propia del lugar.	Una reparación en este estado es solamente factible con un gasto considerable; resulta más ventajoso cambiar sucesivamente los perfiles destruidos por nuevos galvanizados y provistos de dos capas de pintura epóxica.
S.E. San Juan	Estructuras y Equipos en General	En recubrimiento de las pinturas y galvanizadas se encuentran deterioradas, a su vez las partes metálicas con picaduras y desgaste del metal.	El deterioro se debe a la mala preparación de su superficies para aplicar las pinturas, a la humedad salina a la corrosión electrolítica, etc.	Arenar las estructuras y equipos corroídos aplicar pintura epóxica con un espesor de 70 micrones.

Fig. Nº 7.- Estructura de Acero DIN-17100, St - 52-3 de la alta resistencia galvanizado, muestra un deterioro elevado por corrosión con perforaciones del material debido a la contaminación del ambiente. L.T. Lima - Pisco.

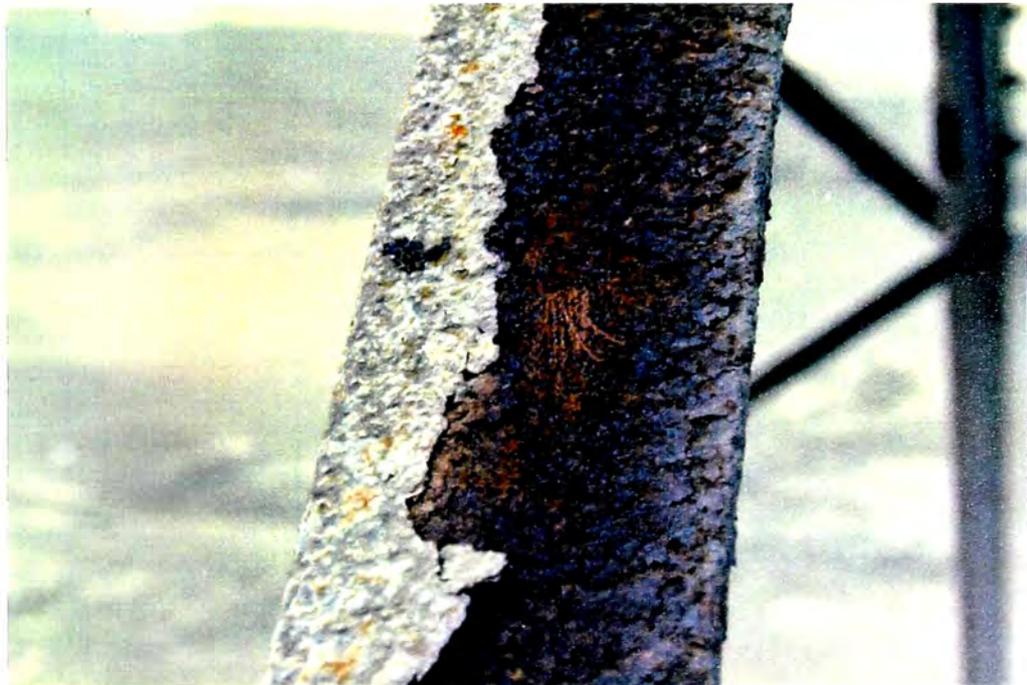
Fig. Nº 8.- Estructura de Acero corten-galvanizado- No hay corrosión de acero digna de mencionarse debajo de la capa de zinc. L.T. Lima - Chimbote.

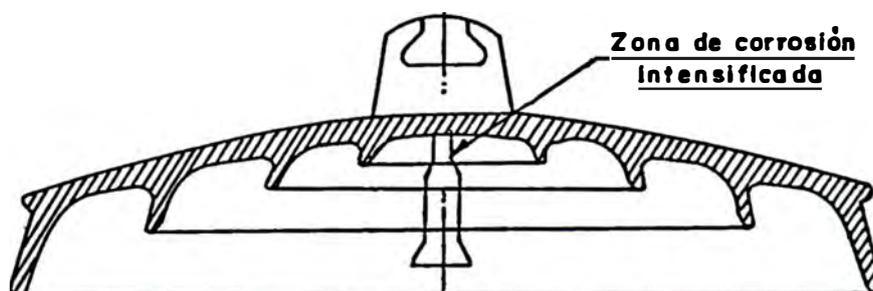
Los aisladores NGK-Antifog de la línea de transmisión Lima-Pisco, en el transcurso de los años ha venido desarrollando una seria degradación de las partes metálicas (Pin y Caperuza); siendo lo más peligroso el adelgazamiento del pin (en la zona Acero/Cerámica), debido a que pierde su capacidad mecánica con respecto al tiro de los conductores; lo cual puede originar la caída de las cadenas de aisladores con la respectiva salida de servicio del sistema.

Los aisladores actúan como un condensador debido al ensuciamiento de la superficie aislante con agentes contaminantes como el polvo cristalinos de sal, óxidos de acero y humedad. Donde la corriente eléctrica alterna de fuga se polariza (corriente de fuga polarizada), es conducida y recolectada del lado de tensión a través de la superficie hasta los elementos de unión del aislante donde descarga en forma de chispas.

A una mayor contaminación y humedad la descarga eléctrica aumenta produciéndose una corrosión electrolítica de las partes del metal. Los factores, como oxidación por ozono, oxidación por aereación diferencial; forman parte del mecanismo de corrosión del pin.

Según un estudio japonés sobre este problema, debe colocarse un ánodo

de sacrificio, que impida la corrosión electrolítica en los elementos nuevos en esta zona.

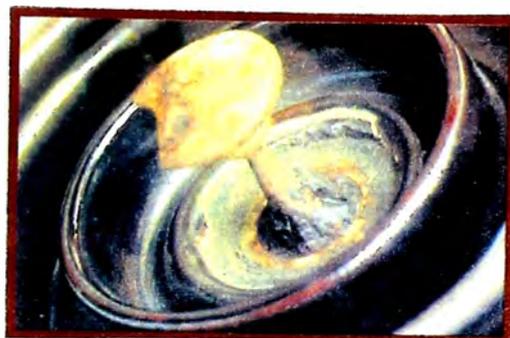
La figura 1 muestra un ejemplo de aislador corroído en líneas AC

Fig. 1. Ejemplo de Pin Corroído en un Aisladora de la Línea Lima-Pisco.

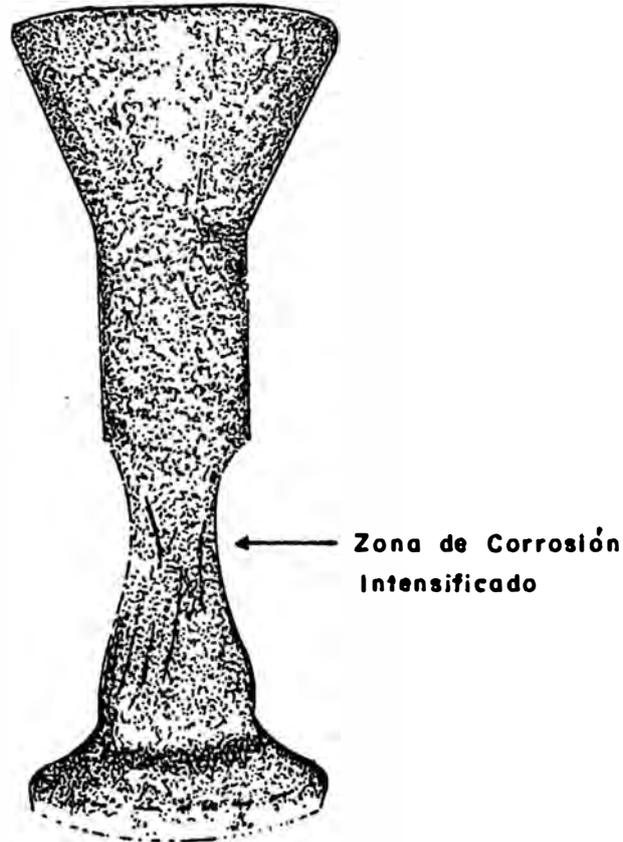
Según lo expuesto el pin debería corroerse dentro del cemento, pero de acuerdo a las inspecciones hechas se observa lo contrario, la parte del pin expuesto al aire se corroe con mayor frecuencia, perdiendo área de la sección transversal tal como se muestra en las figuras 1 y 4 por lo que este mecanismo no puede considerarse como la causa principal de la corrosión.

Fig. 4 Ejemplo de un Pin Desgastado

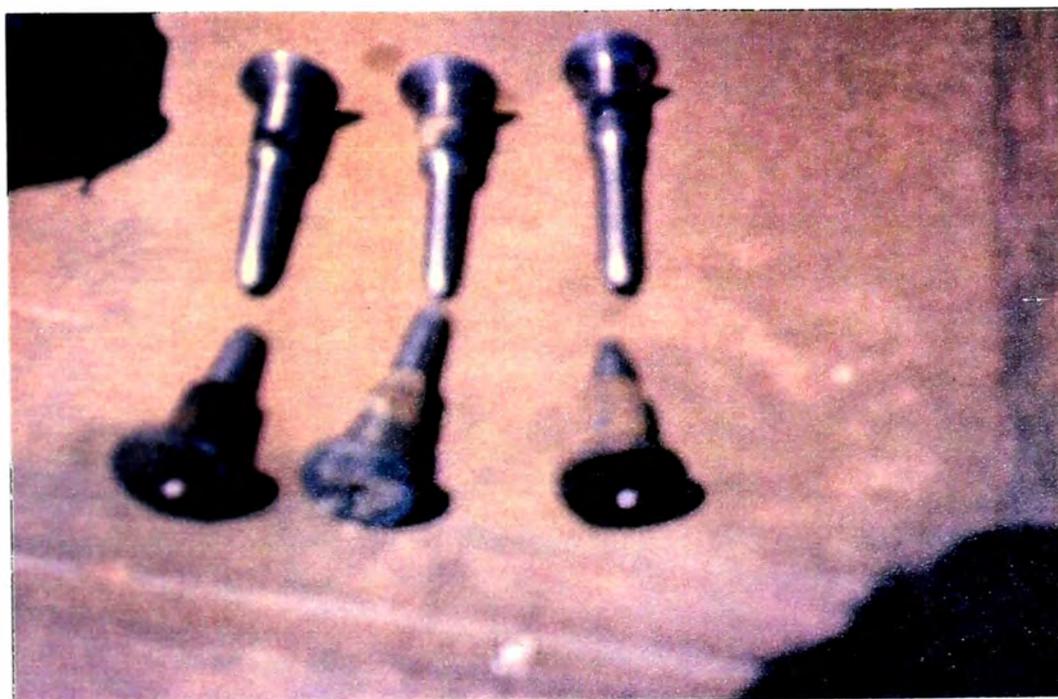
Los aisladores para las pruebas de tracción fueron seleccionados aleatoriamente de un lote de 2,500 aisladores corroídos. Los diámetros de los pines variaron entre 8.5 a 14.3 mm (ver foto), probetas de pines ensayados) (5).

Foto 1.- Probetas de Pines Ensayados

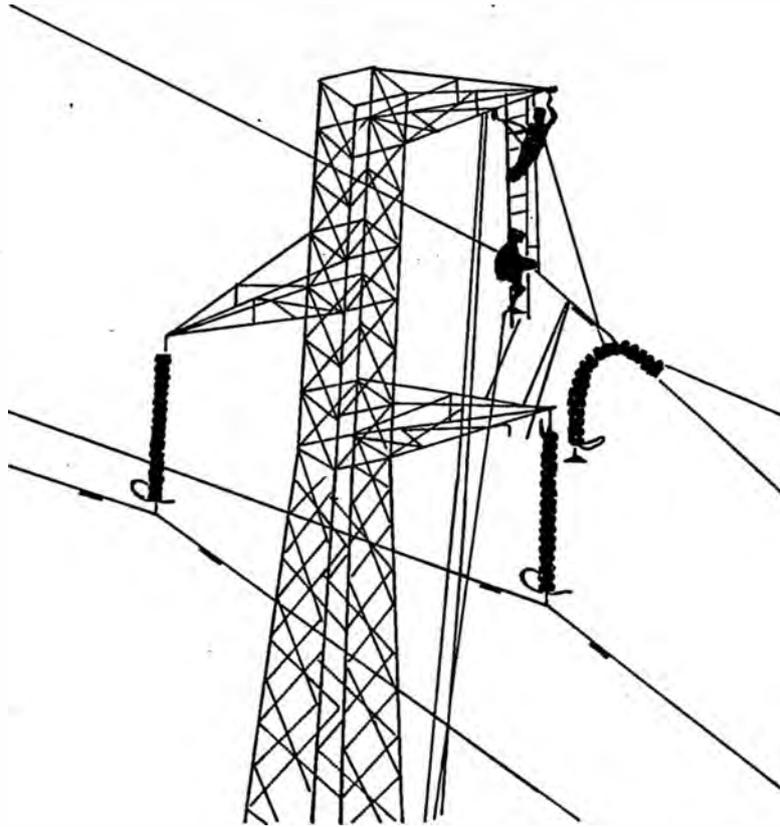
De acuerdo con las pruebas mecánicas, previa remoción mecánica de la herrumbre se seleccionan los aisladores con diámetros de pin corroídos mayores a 12 mm (Foto 2)

Foto 2.- Desmontaje Cadena de Aisladores

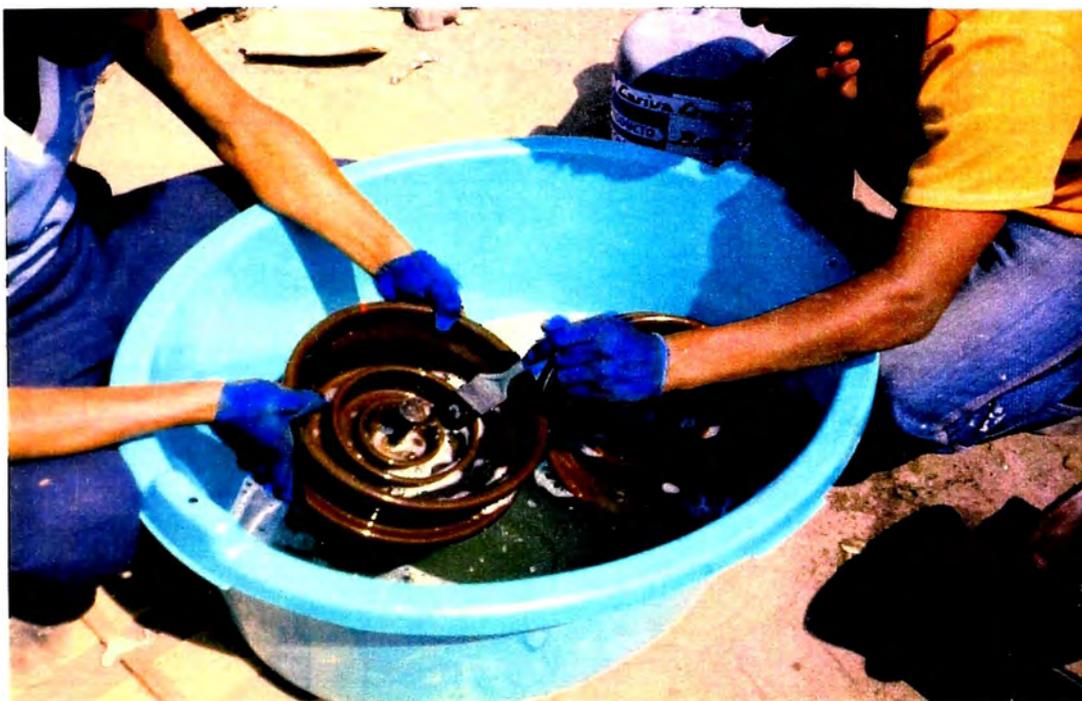
Foto 3.- Fosfatizado de un Aislador

Una vez secas las partes metálicas (pin y caperuza) de los aisladores, se procede a aplicar la pintura epóxica con soplete y/o brocha hasta lograr un espesor de 6 Mils.

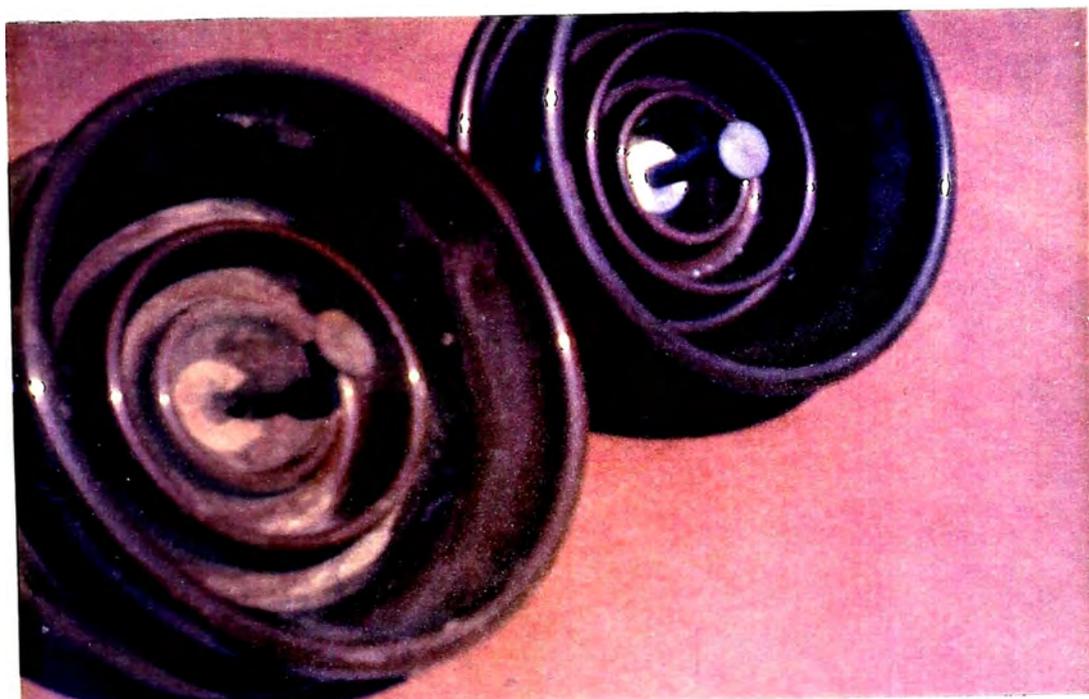
Foto 4.- Aisladores (1) Corroído (2) Fosfatizado
