**“CARACTERIZACION DEL ACCIDENTE DE LA
LAGUNA NATICOCHA”**

TESIS

**PARA OPTAR EL GRADO ACADEMICO DE MAESTRO EN
CIENCIAS CON MENCIÓN EN INGENIERÍA DE MINAS**

**ELABORADO POR:
CARMEN ROSALIA MATOS AVALOS**

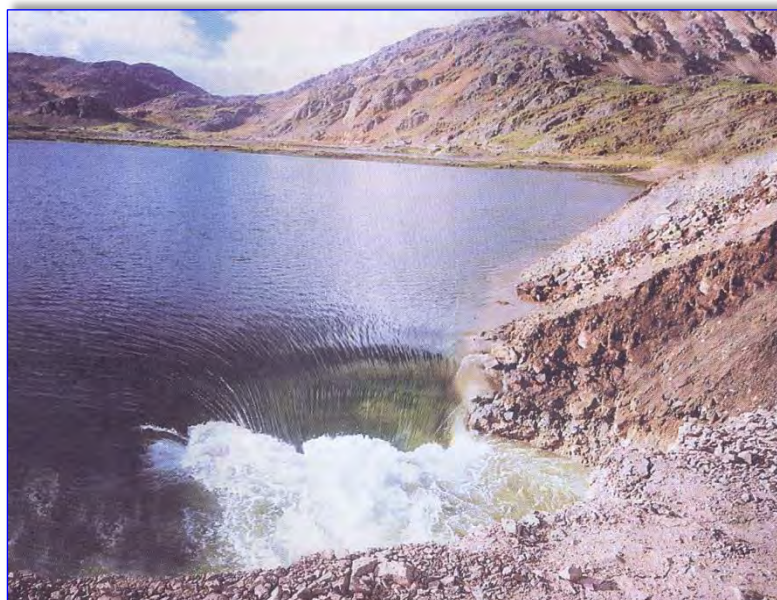
FOTO 1:
NATICOCHA
INUNDACIÓN.

LAGUNA
DURANTE LA

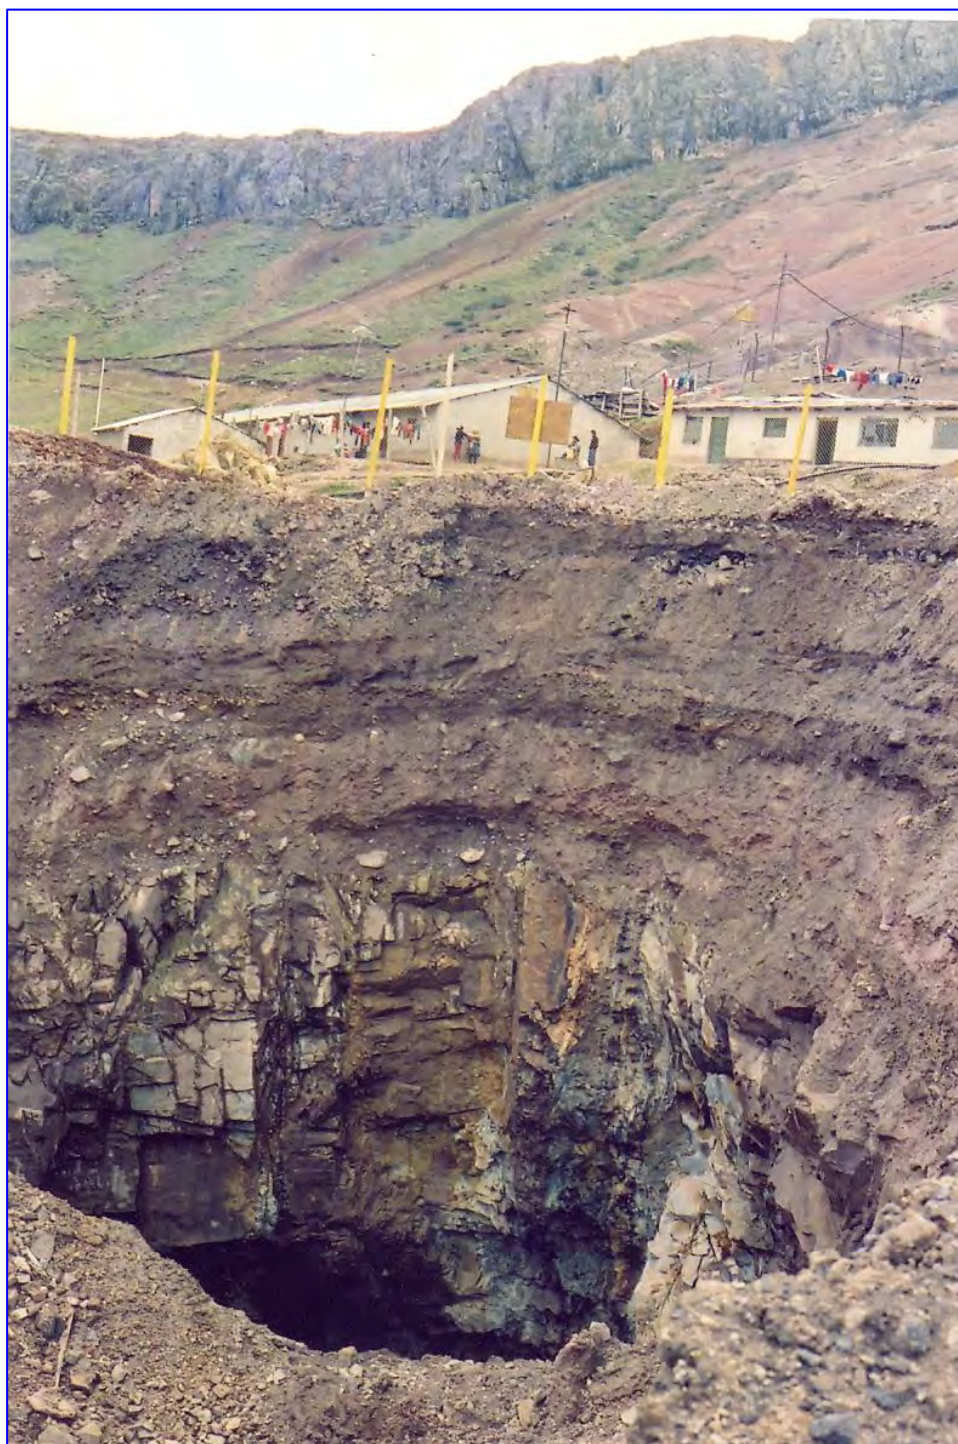
FOTO 01: Vista del forado después del colapso de la Laguna Naticocha, se observan los horizontes de materiales que sirven de capa protectora al substratum rocoso

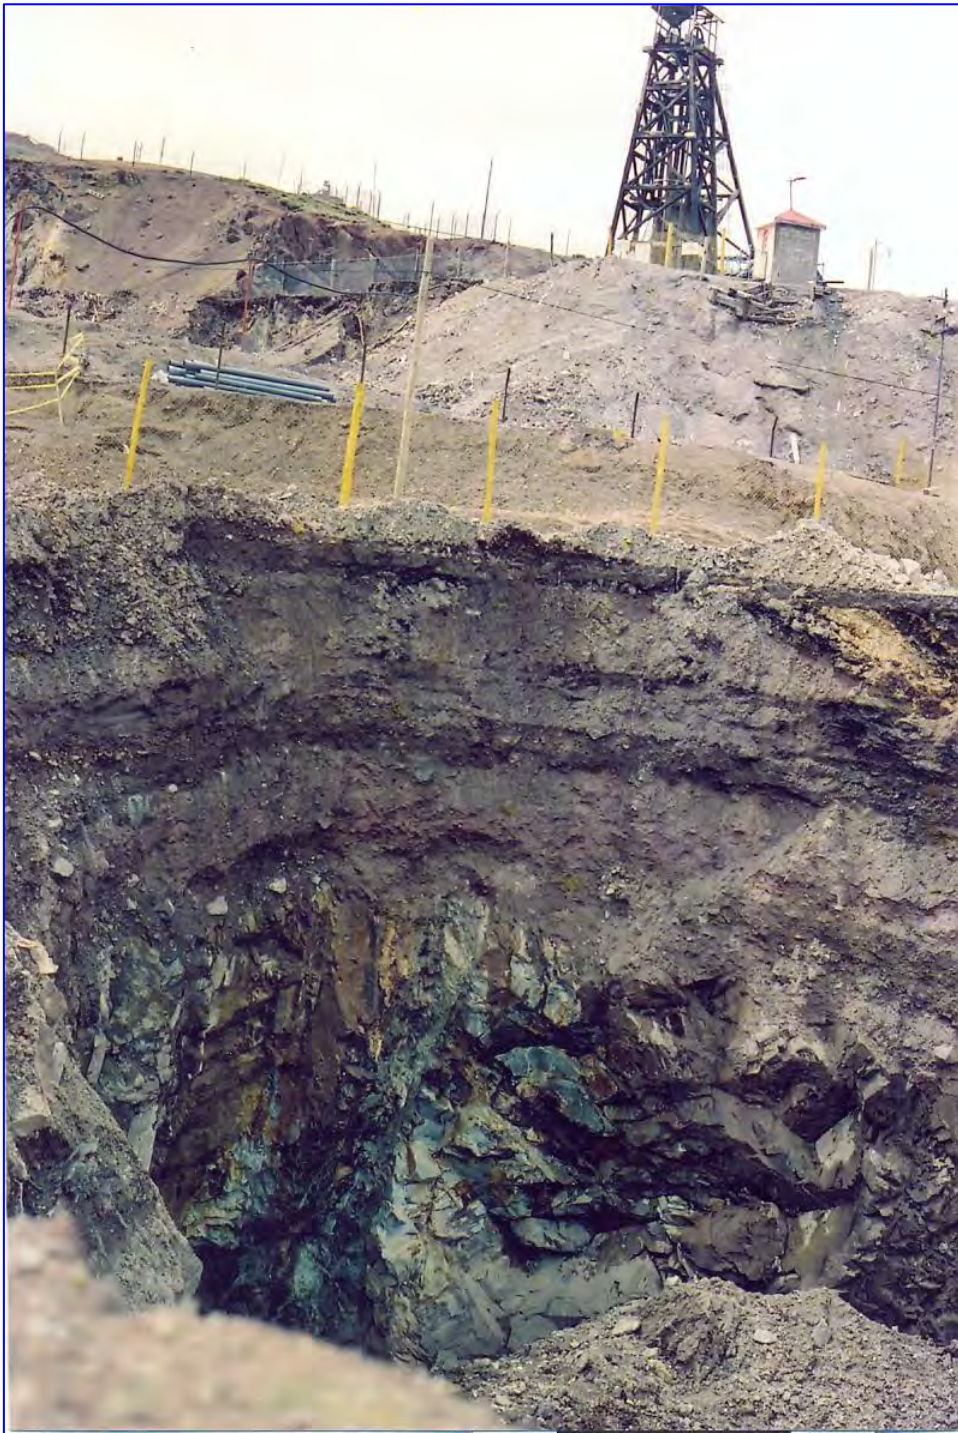
FOTO 02: Vista de la pared del forado mirando Este Oeste, nótese los horizontes que sobreyacen al macizo rocoso. En la parte superior se observa el Glory Hole más próximo al pique Montenegro. Notese los vórtices generados por la turbulencia del agua.

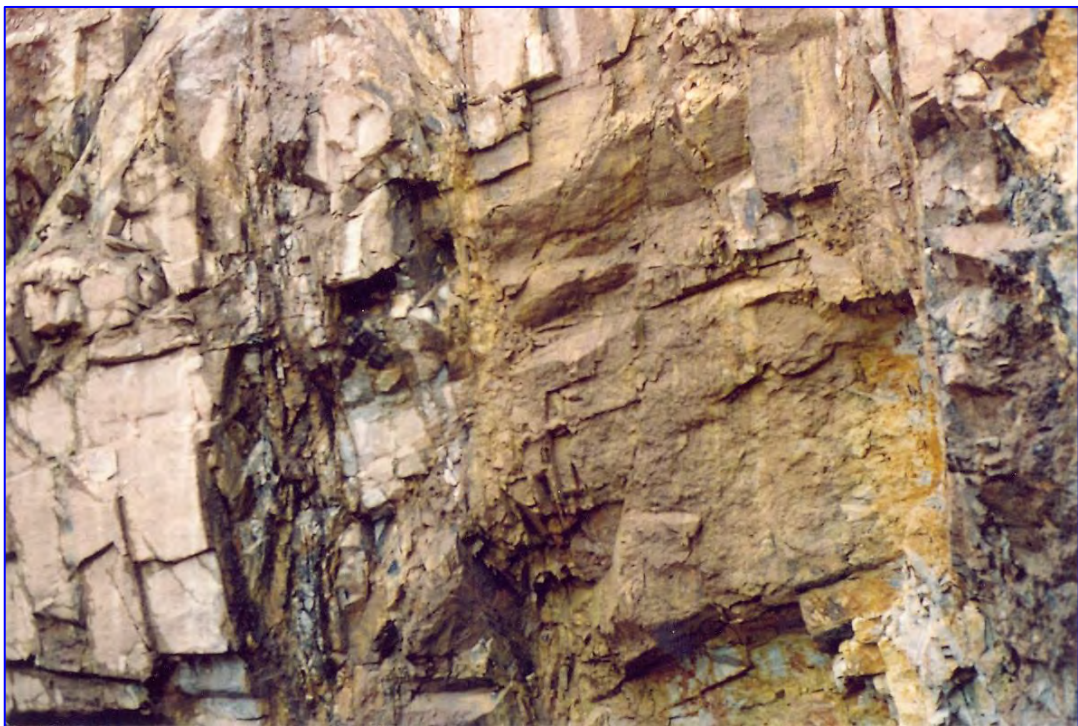
FOTO 04: Veta Nor Este, descubierta por el forado obsérvese el diaclasamiento y

fracturamiento de las capas carbonatadas.

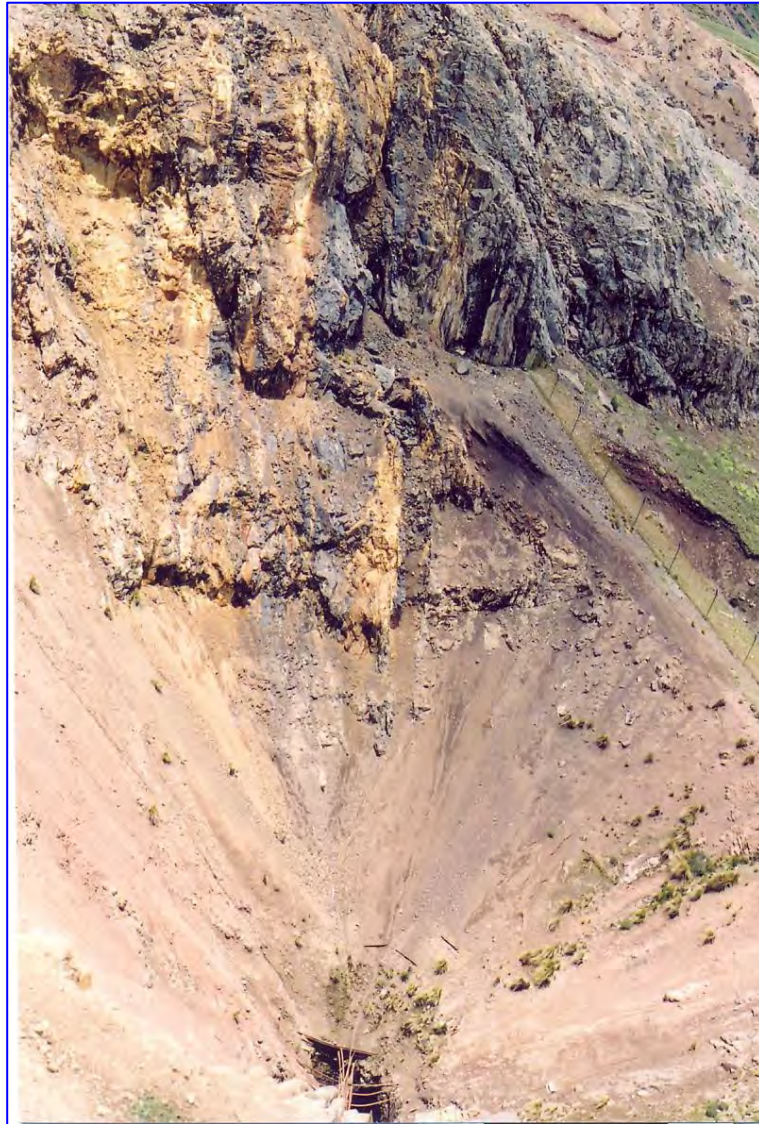
FOTO 05: Hundimiento de Glory Hole de mayor dimensión (100m de diámetro),
Emplazado cerca de la Planta Concentradora

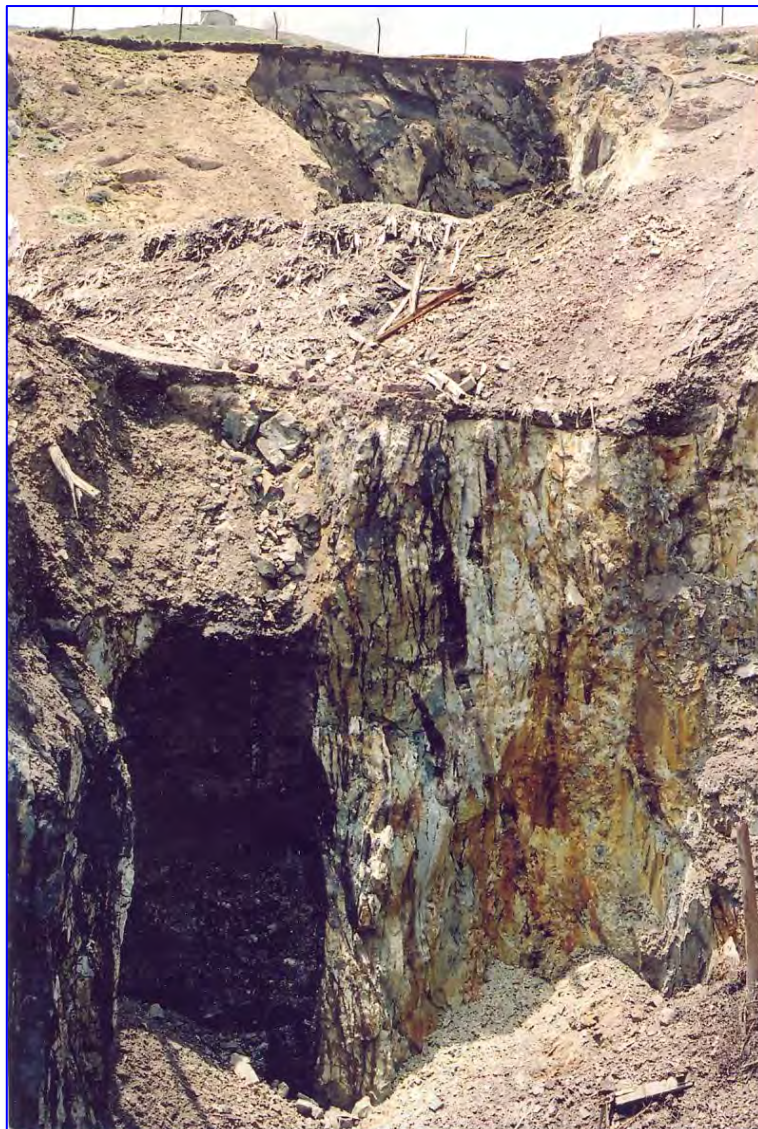
FOTO 06: Hundimiento del primer Glory Hole, sobre la veta Principal, Próximo al pique Montenegro, mecanismo posterior al evento.

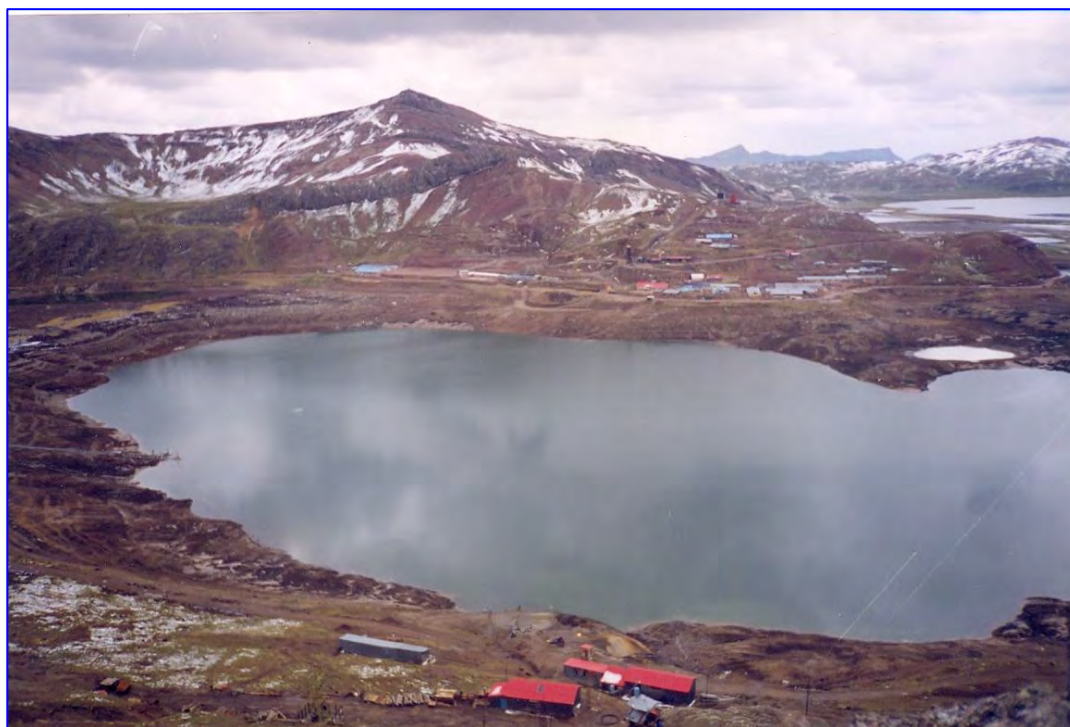
FOTO 07: Vista panorámica de la laguna después del evento, se desalojó 3,5 Mm³ de agua, nótese los suelos lacustrinos ubicados en el techo de la laguna.

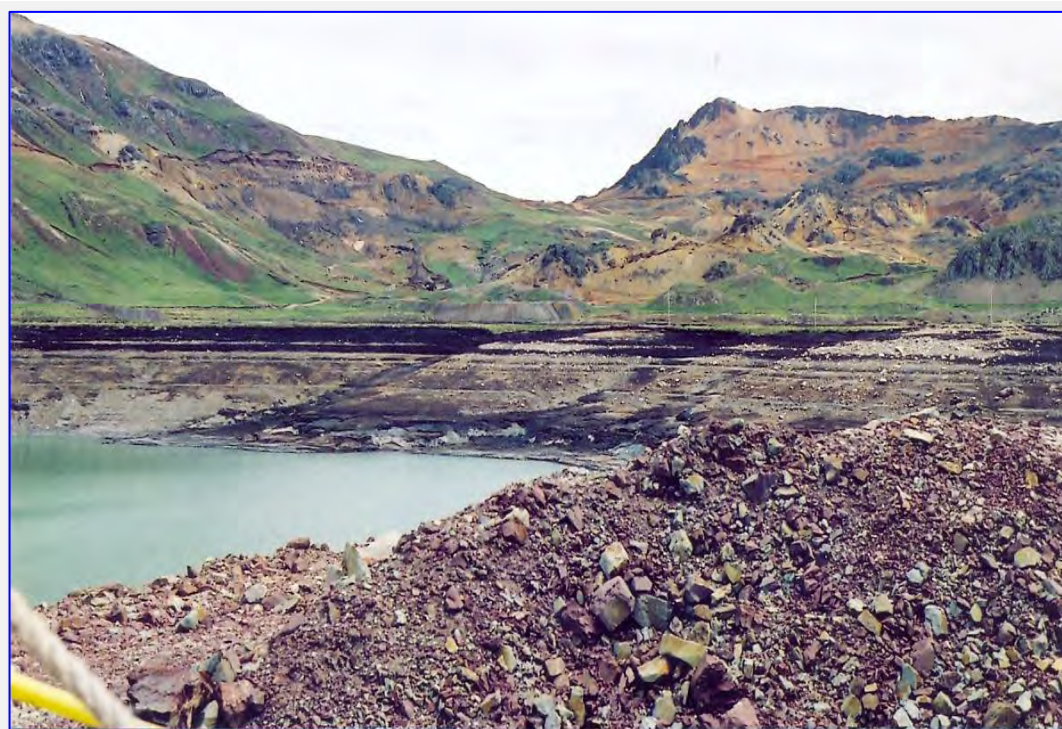
FOTO 10: Extremo norte de la Laguna Naticocha mostrando en sus orillas, superficies sujetas a oscilaciones que tiene el Nivel del agua,

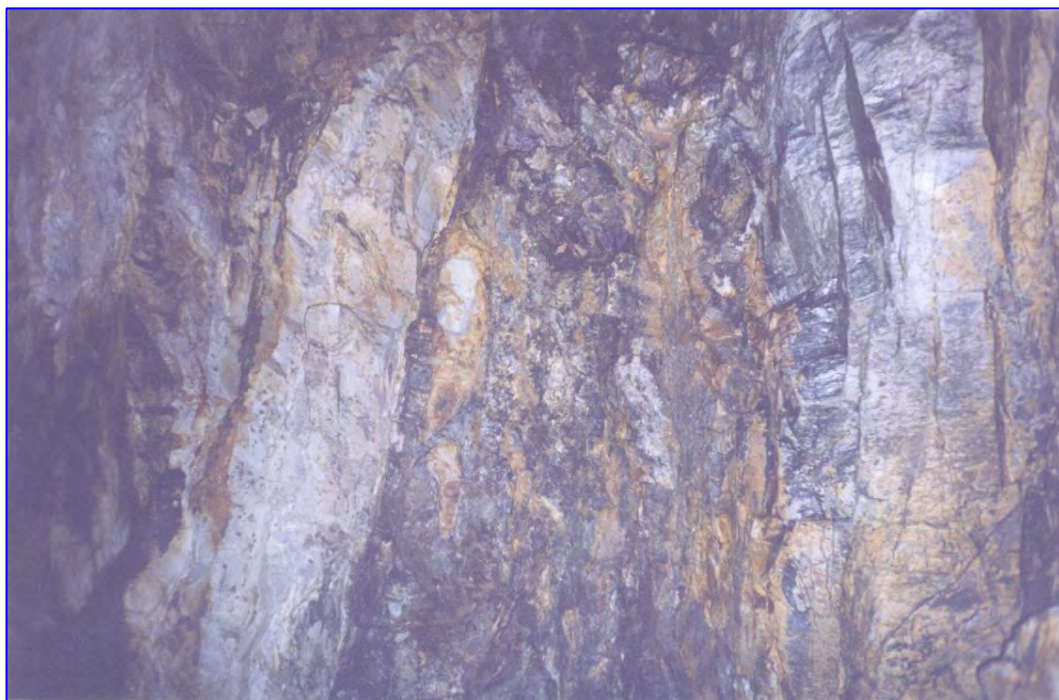
En el Nivel 575 se observaron, las fracturas, discontinuidades, fallas y rellenos de las juntas que en algunos casos alcanzaban hasta 8mm y el desplazamiento de grandes bloques indicándonos la presión con que ingresó el agua y que lavó los rellenos de estas juntas. Los grandes bloques desprendidos fueron arrastrados por el volumen de agua que se canalizó y discurrió por las diferentes labores de la unidad hasta salir a superficie y entregar el material detrítico al río San Juan, los restos apreciados en la galería corresponden a material desprendidas de la laguna y del macizo rocoso que contiene al lecho lacustrino y que fueron arrastrados por la fuerza del agua durante el evento.

FOTO 13: Vista de las paredes de la galería del Nivel 575, se observa las juntas y diaclasas lavadas por la acción del agua.

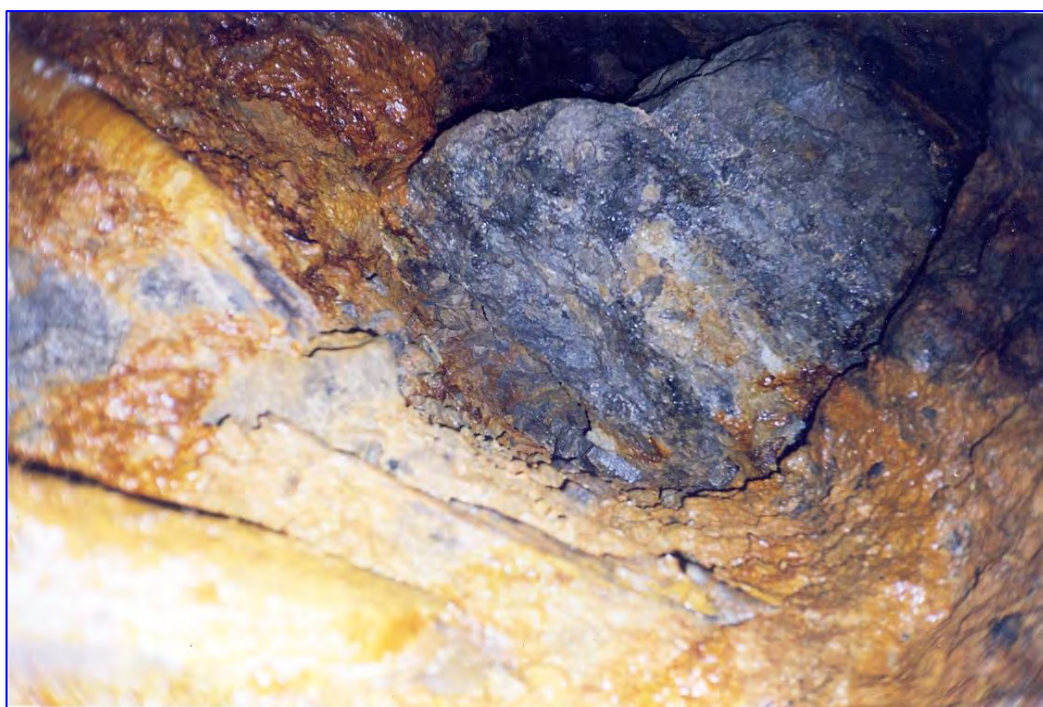
FOTO 14: Vista del buzón del tajo 44E desde el Nivel 575, obsérvese que se encuentra totalmente saturado, a pesar de haber pasado un año.

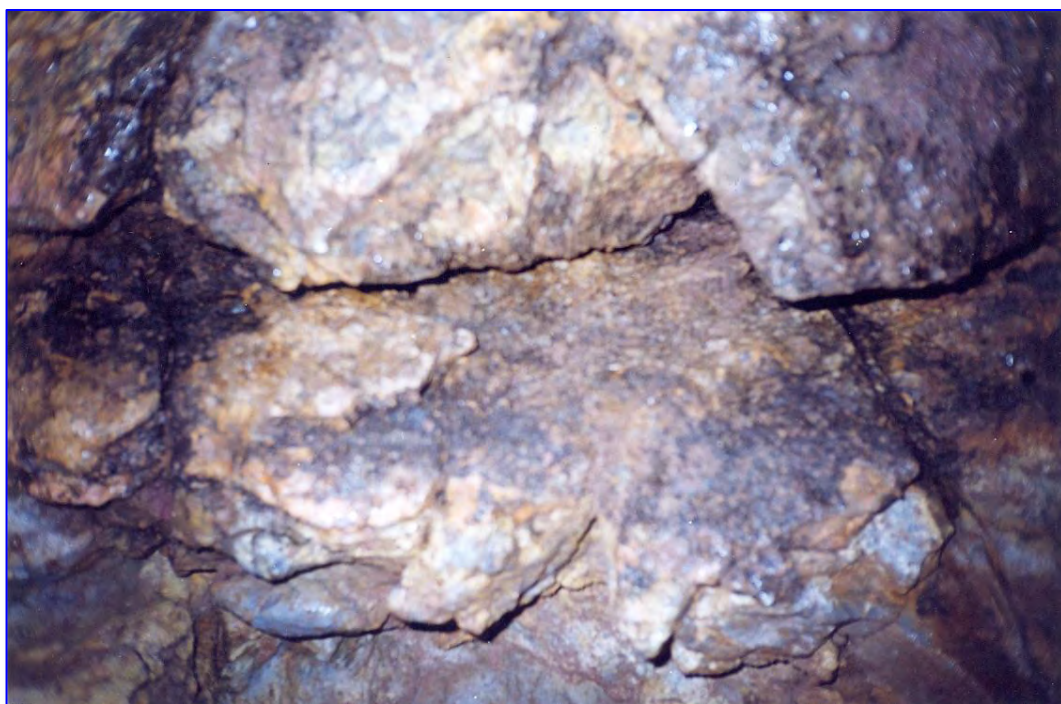
FOTO 15: Material detrítico arrastrado por las aguas de la laguna Naticocha, durante su recorrido por las galerías por donde irrumpió violentamente.

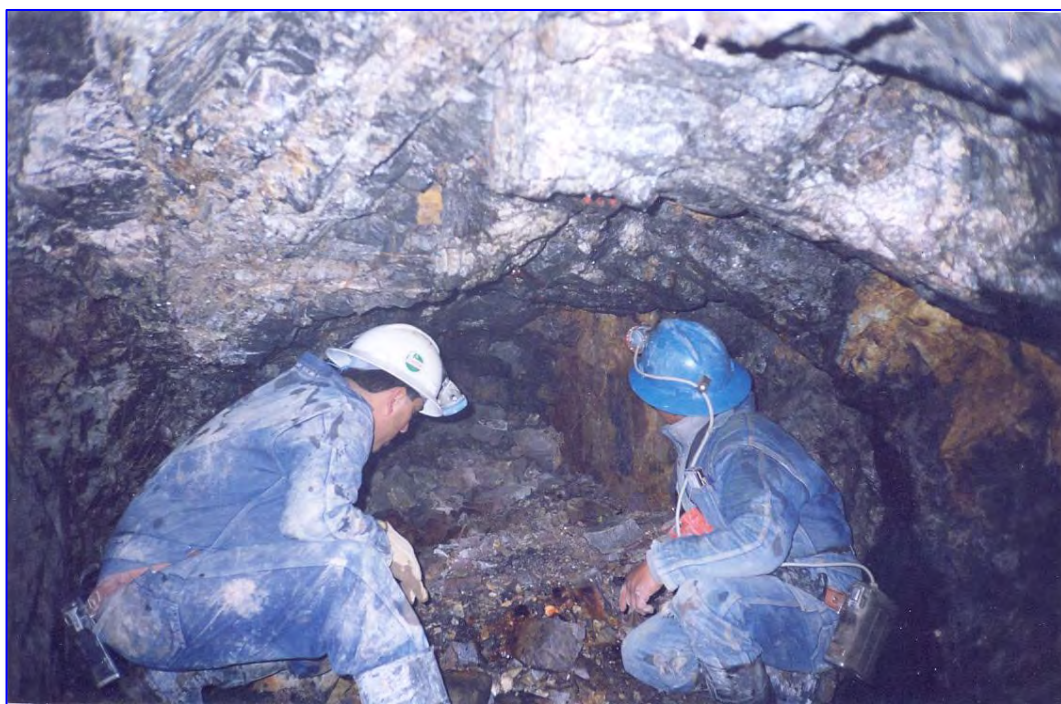
FOTO 16: Galerías parcialmente tapadas por material detrítico.
