UNIVERSIDAD NACIONAL DE INGENIERIA

FACULTAD DE INGENIERIA MECANICA

**REEMPLAZO DE BANDAS DE TENSION TORSION DE
CUBO DE ROTOR PRINCIPAL DEL HELICOPTERO
UH-1H-II**

INFORME DE SUFICIENCIA

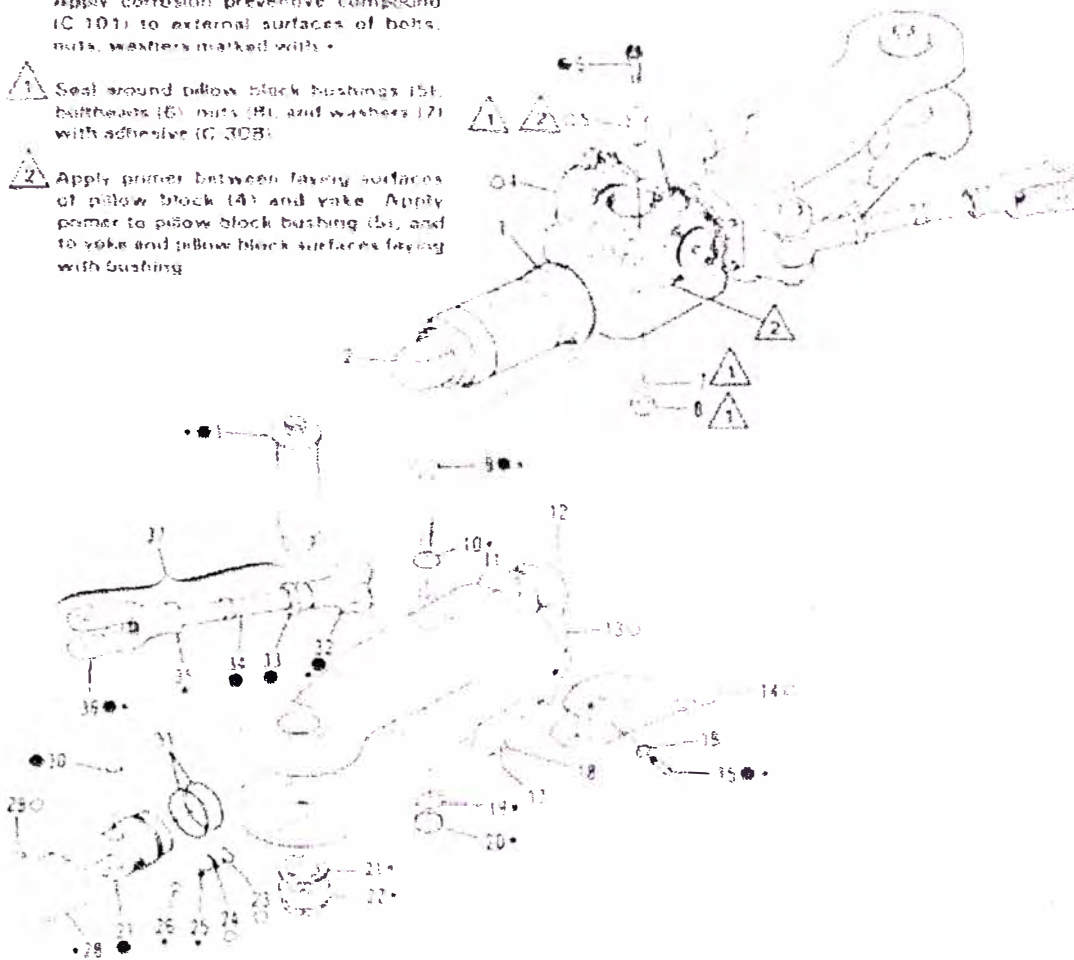
Fig Nro. 3.1 Sección externa del cubo

Cuerno de cambio de paso (14, fig. 3.1) por rajaduras, abolladuras, daños mecánicos y corrosión de acuerdo a los límites de la fig. 3.4. Bushings por aflojamiento y alargamiento de los huecos. NO SE ENCONTRARON DAÑOS.

Tuerca acorn (28, fig. 3.1) por rajaduras, abolladuras, daños mecánicos y corrosión, los hilos de la tuerca y daños. NO SE ENCONTRARON DAÑOS.

Fitting externo (27, fig. 3.1) por daños (Fig. 3.6). SE ENCONTRARON MELLADURAS (NICKS) Y CORROSION DENTRO DE LIMITES.

Fitting externo (27, fig. 3.1) lado blanco tiene corrosión.

Se realizó pulido de la corrosión del fitting externo lado blanco y midió la profundidad después de la reparación con una profundidad de 0.004 pulgadas, medida que esta dentro de límites de acuerdo a la fig. 3.6.

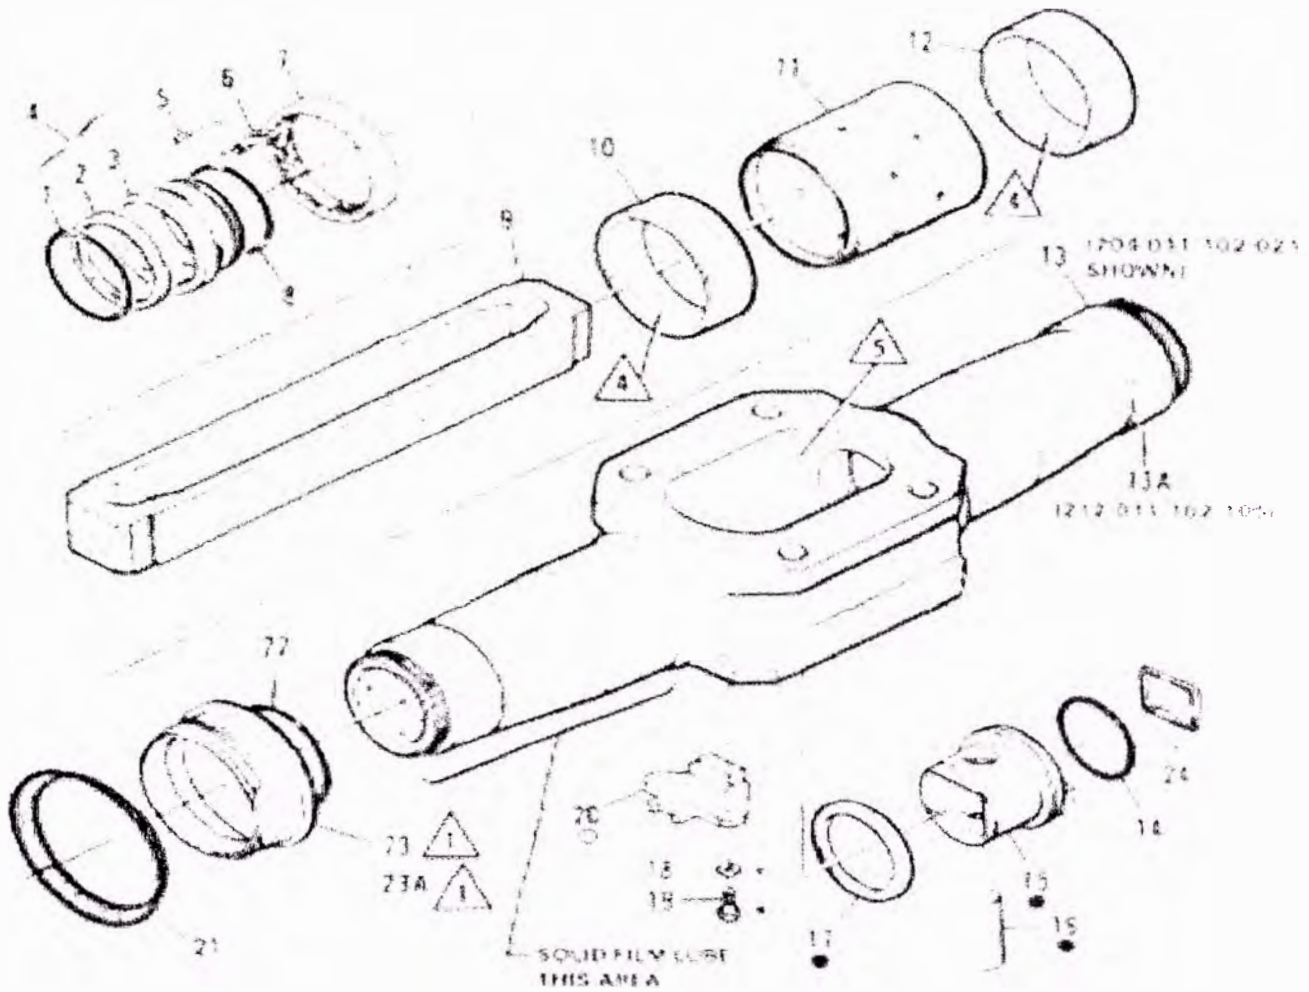
Fig. 3.2 Yugo del rotor principal

Inspección del el yugo (13, fig.3.2) por rayaduras y corrosión, poniendo particular atención en los bordes de los bushing de las almohadillas y el husillo (spindle radius) (fig. 3.7). NO SE ENCONTRARON DAÑOS.

Inspección del fitting interno (15, fig. 3.2) de sujeción de la banda de tensión torsión por abolladuras, daños mecánicos y corrosión, de acuerdo a la Fig.3.6. SE ENCONTRARON MELLADURAS (NICKS).

Inspección del back up ring (17, fig. 3.2) por rajaduras, daños mecánicos, y distorsión. **NO SE ENCONTRARON DAÑOS.**

Inspección del espaciador interno (11, fig. 3.2) por corrosión. **NO SE ENCONTRARON DAÑOS.**

Inspección de la tuerca (7, fig. 3.2) por rajaduras, corrosión y daños en los hilos (Fig.3.7). **NO SE ENCONTRARON DAÑOS.**

Inspección de la pista interna de los rodajes (10, 12, fig. 3.2) por evidencia de daños del diámetro externo y descoloración debido a sobrecalentamiento. Inspección por signos de giro sobre la pista del yugo sin novedad. **SE ENCONTRO DAÑOS EN BEARING INTERNO.**

Inspección de las pistas internas de los rodajes (10, 12, fig. 3.2) por integridad del recubrimiento de teflón (verde). Puesto que el recubrimiento de teflón no estuvo pelado, descascarado o desgastado hasta que se vea el metal el reemplazo del rodaje no es necesario. **NO SE ENCONTRARON DAÑOS.**

Inspección del radius ring (23, fig. 3.2) en el área de contacto con el sello por signos de ranuras. No se presentaron ranuras (En caso de existir ranuras la profundidad de la ranura no debe exceder de 0.020 pulg). Inspección del ring por rajaduras y daños por corrosión (no esta permitido ningún daño).

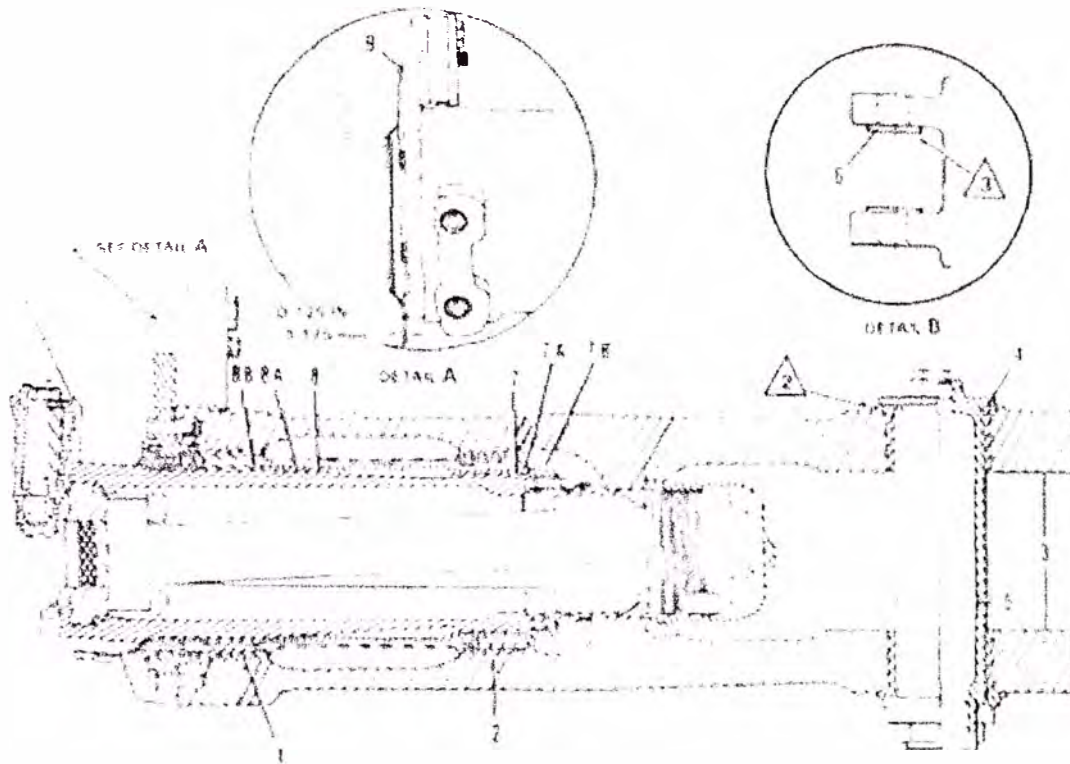
Fig. 3.5 Límites de desgaste del cubo (HUB)

Inspección de los asientos de los rodajes de acuerdo a los límites de la fig. 3.5. NO SE ENCONTRARON DAÑOS, MEDIDAS DE DESGASTES DENTRO DE LIMITES.
