Alerta para el mantenimiento de puentes:  
**Hipótesis sobre las causas concurrentes  
que ocasionaron la caída del puente Morandi**

por Ing. Manuel Luque Casanave (\*)

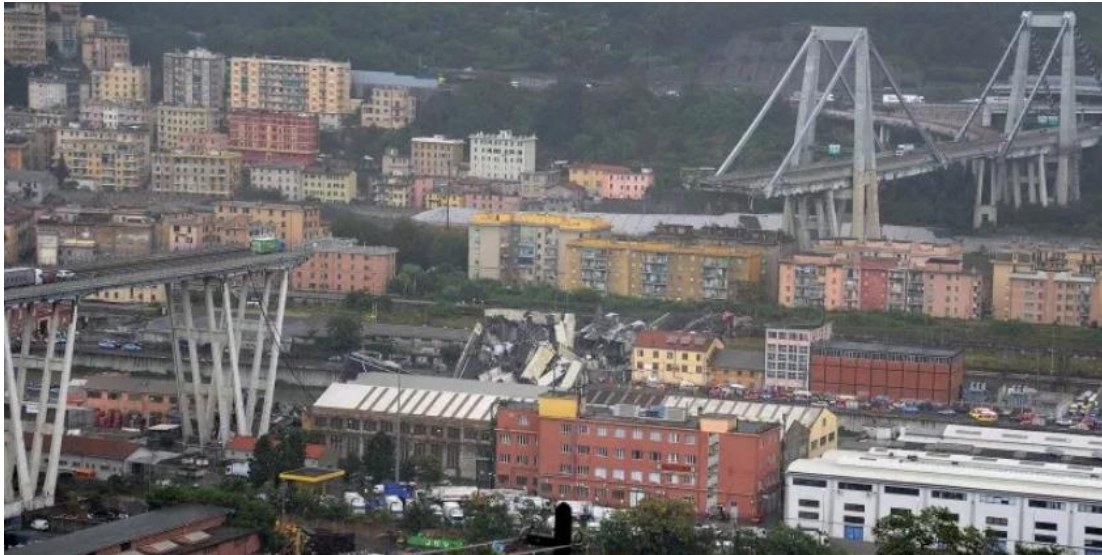
**Figura 2. Puente Morandi (Génova) después del accidente**

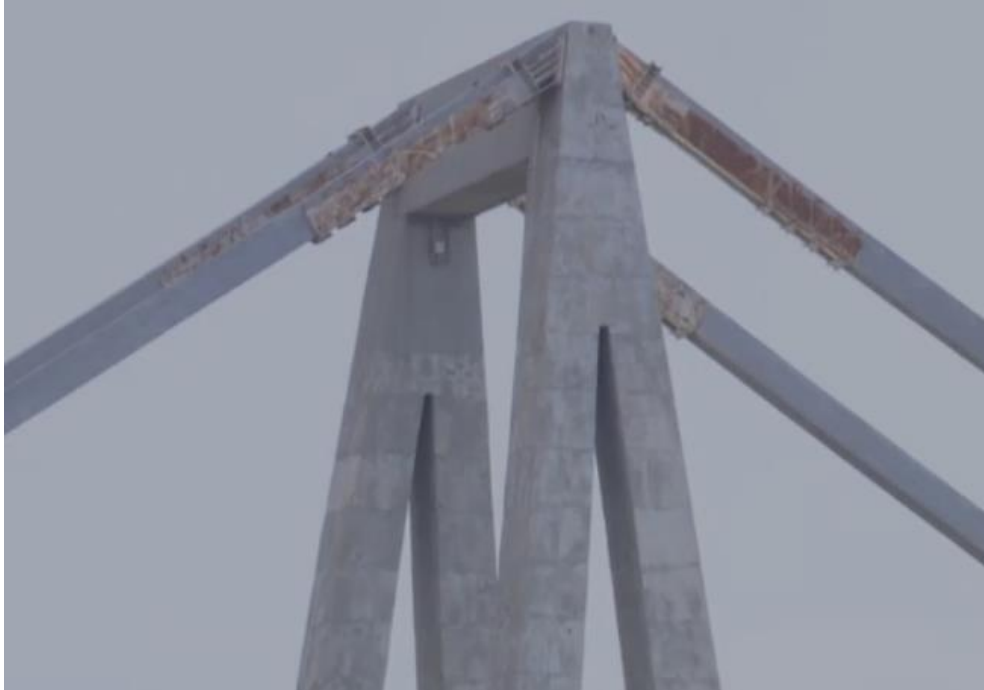
**Figura 3 Estructura del puente Morandi evidencia una agresiva corrosión por la niebla salina y por ataque químico**

La celda de corrosión en el concreto ante la presencia de humedad con precipitación de gases ácidos del ambiente -traídos por el viento de industrias metalúrgicas cercanas- actúan como electrolito, conduciendo la corriente eléctrica por medio del flujo de iones, produciendo un ataque químico en las superficies de concreto, lo que originó pequeñas picaduras que se convirtieron en fisuras y luego en grietas, generando concentraciones de tensiones con un fierro expuesto a los condensados ácidos, que sumaron al efecto corrosivo de las celdas de  $O_2$  al concreto y al fierro, ante un escenario con cimientos debilitados por la sobrecarga, ocasionando una fatiga mecánica progresiva que debilitó la estructura de los tirantes y de las losas de la pista de concreto pretensado.

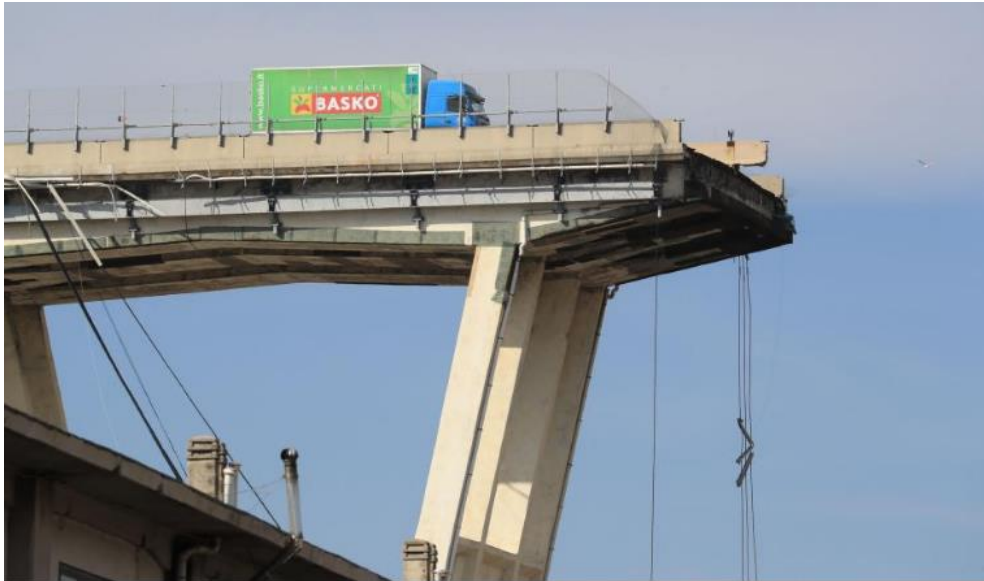
Un factor crítico concurrente fue el temporal con presencia de vientos que generaron oscilaciones de pequeña amplitud y baja frecuencia, lamentablemente en un momento coincidente con la frecuencia natural de oscilación del vano de la estructura del puente, entrando con ello esa parte de la estructura en resonancia, causando la caída del puente, el que estaba ya debilitado por la corrosión salina y ácida de la estructura y por la cimentación sobrecargada por carga excesiva en el vano que se cayó (más de 30 unidades cayeron entre automóviles y camiones).

**Figura 4. Colapso de la estructura del puente Morandi**

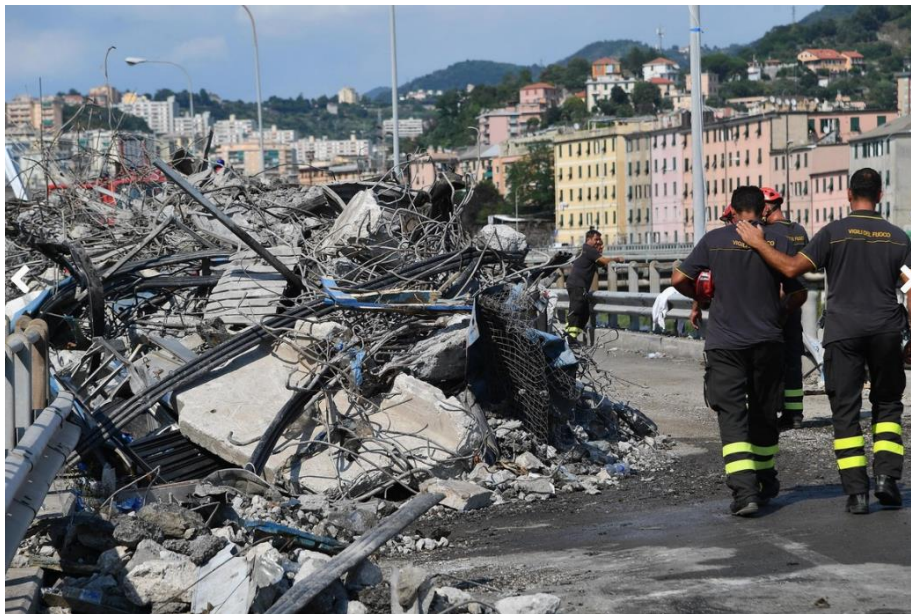
La oscilación forzada sobre el puente fue causada por el viento que vino horizontalmente de izquierda a derecha y al impactar sobre el puente Morandi topa con el panel izquierdo del puente, se desdobra en dos flujos de aire, que recorren el puente. Al no tener un perfil aerodinámico, el aire formó remolinos en la parte superior, y también en la inferior (vórtices de Von Karman). Un vórtice que abandona el puente por la parte superior, crea una fuerza de arriba abajo; cuando lo hace por la parte inferior, la fuerza tiene sentido opuesto; como ambos vórtices se formaron en instantes diferentes, la combinación de ambos es una fuerza periódica alternada que origina la oscilación con torsión del vano. La frecuencia de esta fuerza es llamada frecuencia de Strouhal, si esta frecuencia coincide con la frecuencia natural de oscilación del vano del puente, o más bien con una de las frecuencias naturales del puente (un objeto complejo tiene más de una), ocurre la resonancia y consecuente caída.

**Figura 5. Corrosión y ataque químico en estructuras, oscilaciones por viento con caída por frecuencia resonante**

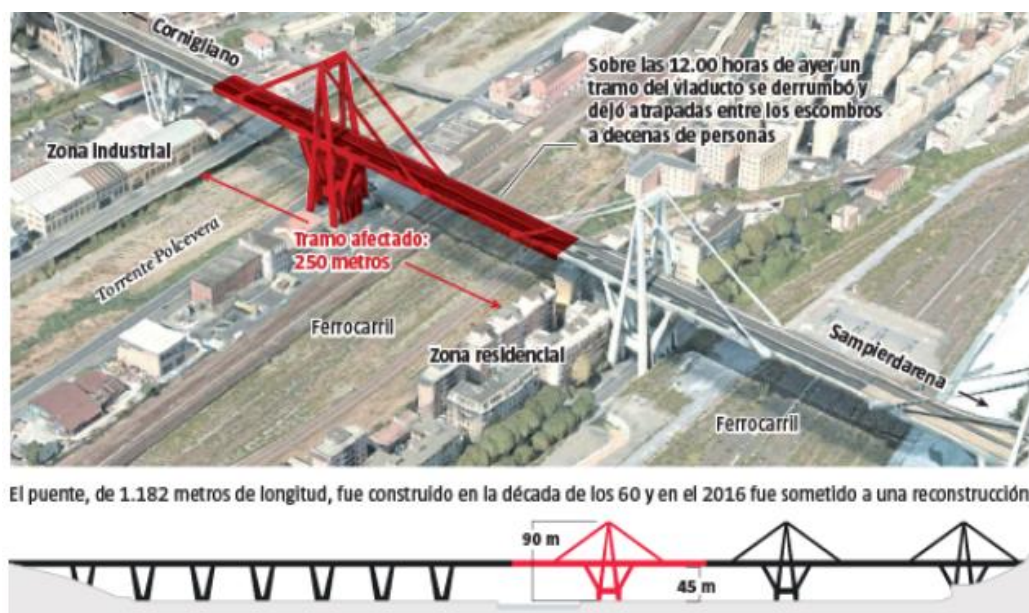
El Ing. Morandi hace cuatro décadas advirtió que la obra requería un mantenimiento constante para eliminar el óxido, dados los efectos de la corrosión del aire marino y la contaminación en el concreto, recomendando en ese entonces el uso de una resina epóxica para cubrir los refuerzos con materiales de muy alta resistencia química. El funcionario a cargo de la investigación del caso, ha declarado recientemente que según investigaciones preliminares habrían varias causas de la caída, como el envejecimiento de los materiales; el viento con salinidad; además el tráfico se había cuadruplicado en comparación con el estimado cuando se realizó el proyecto y que afectaron los cimientos; la contaminación local. Mencionó que el puente primero se torció y luego se cayó sobre su proyección, pues encontraron piezas de la estructura de fierro que estaban dobladas de un lado. Ambas declaraciones refuerzan conceptualmente mi hipótesis tanto en lo referente a la corrosión salina como en las oscilaciones forzadas del viento que involucraron torsiones de la losa en el vano del puente.

**Figura 6. Vista del tramo colapsado en el puente Morandi**
