**INSPECCION Y EVALUACION DE SUPERESTRUCTURA DE
PONTONES DE MADERA**

**MONITOREO DE CONSERVACIÓN CARRETERA
CAÑETE – HUANCAYO Km. 220+000 AL Km. 235+000**

INFORME DE SUFICIENCIA

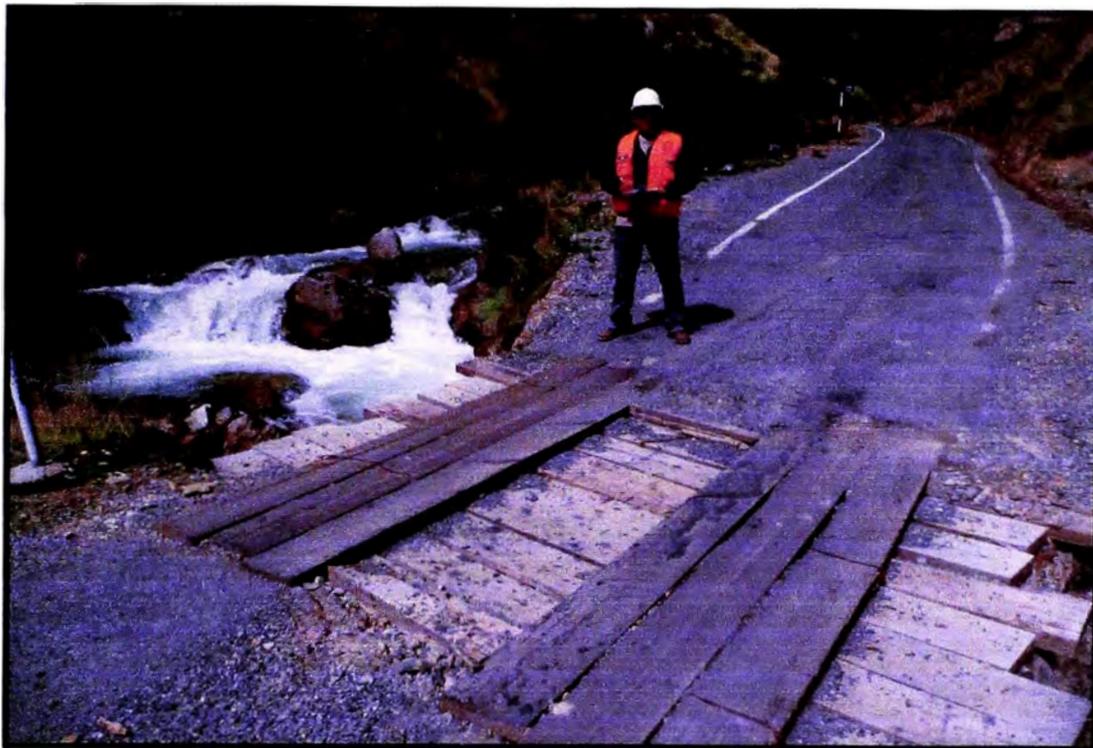
FOTOGRAFÍA N°4.01: Vista general del pontón ubicado en el Km. 181+700

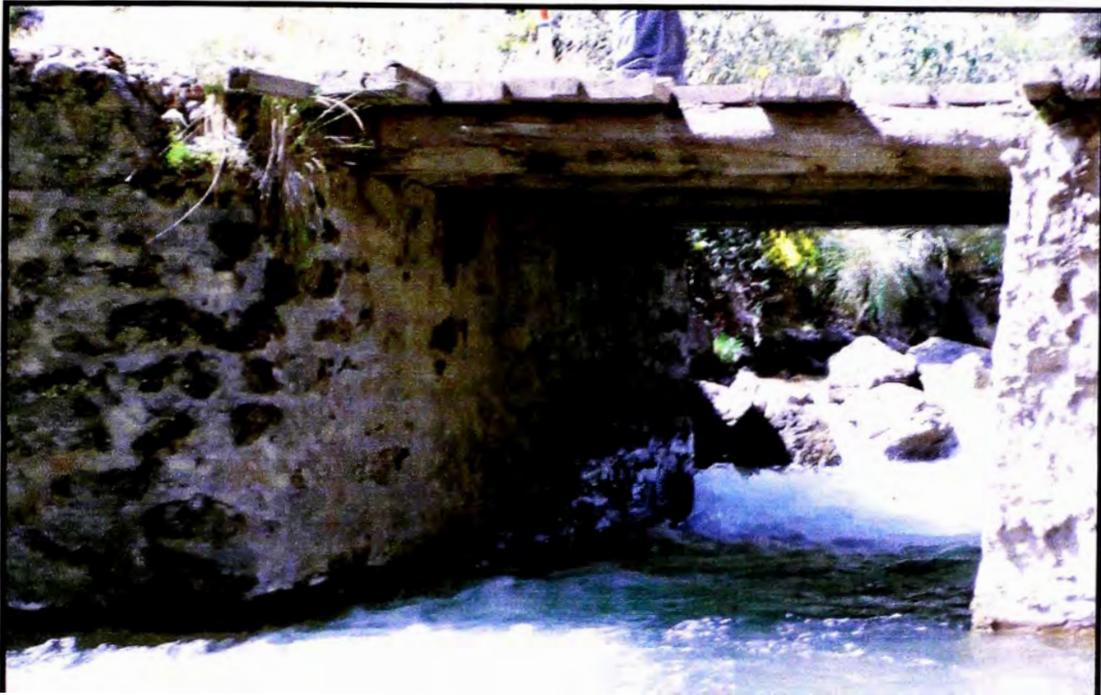
FOTOGRAFÍA N°4.03: Vista de las vigas peraltadas de madera (circular)

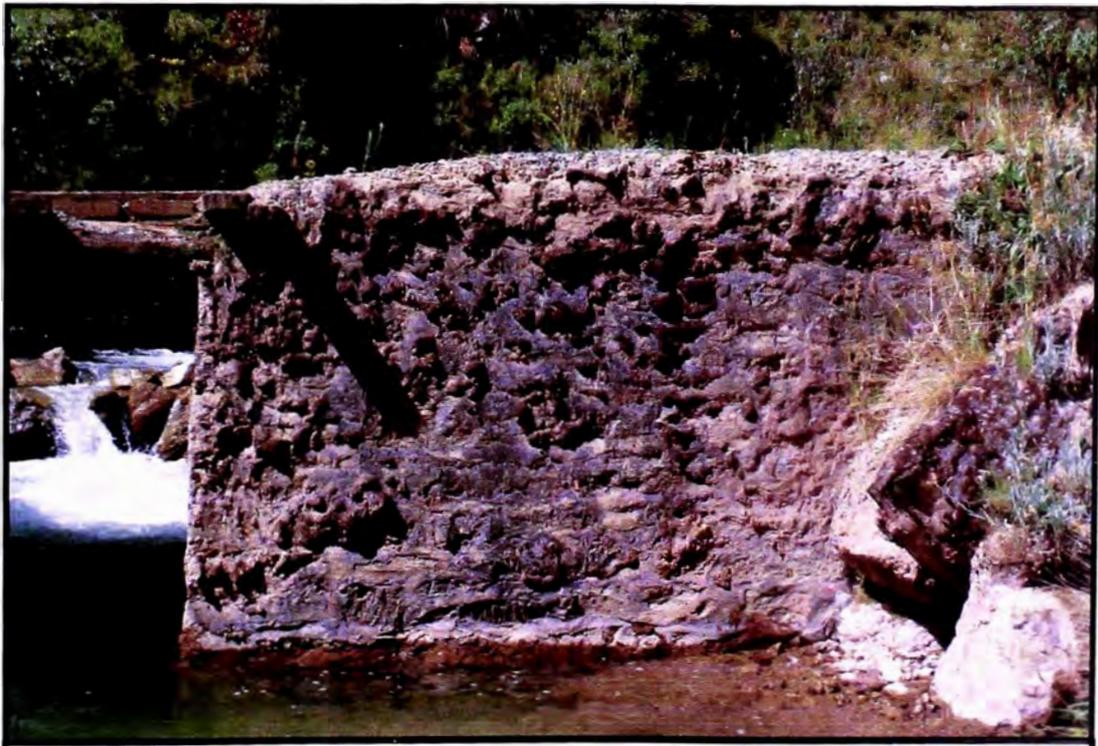
FOTOGRAFÍA N°4.04: Vista del estribo derecho (mampostería de piedra y mortero)

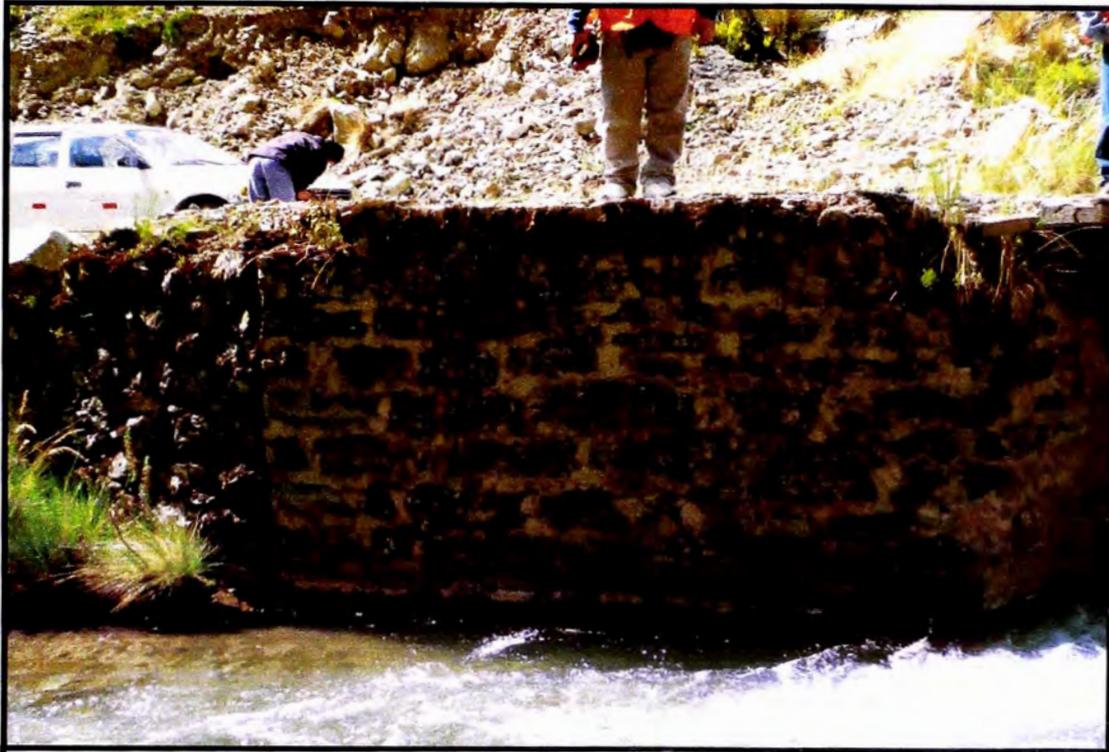
FOTOGRAFÍA N°4.05: Vista del estribo izquierdo

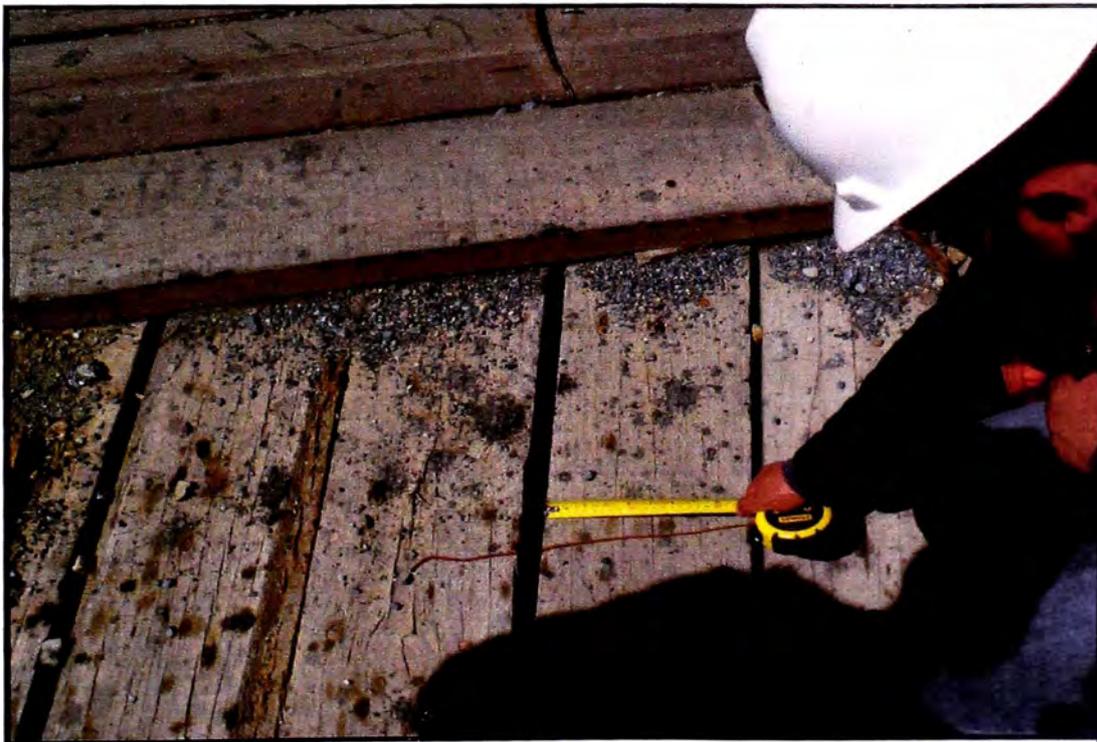
FOTOGRAFÍA N°4.13: Vista de la falta de limpieza y desgaste de la superficie de rodadura

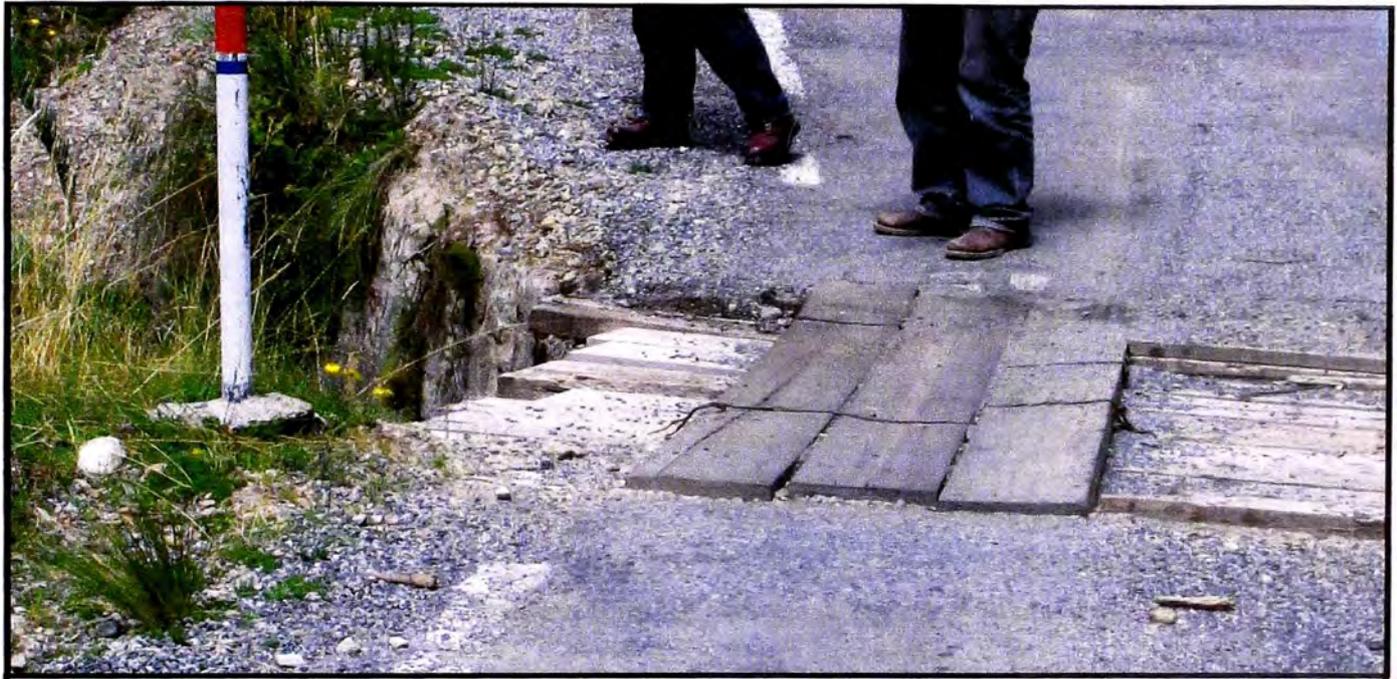
FOTOGRAFÍA N°4.14: Vista de la condición regular de los accesos

5. **Accesos:** se observa un deterioro en los accesos al pontón, mostrando un desgaste de la vía, principalmente por la acción de frenado de los vehículos antes de ingresar al pontón.

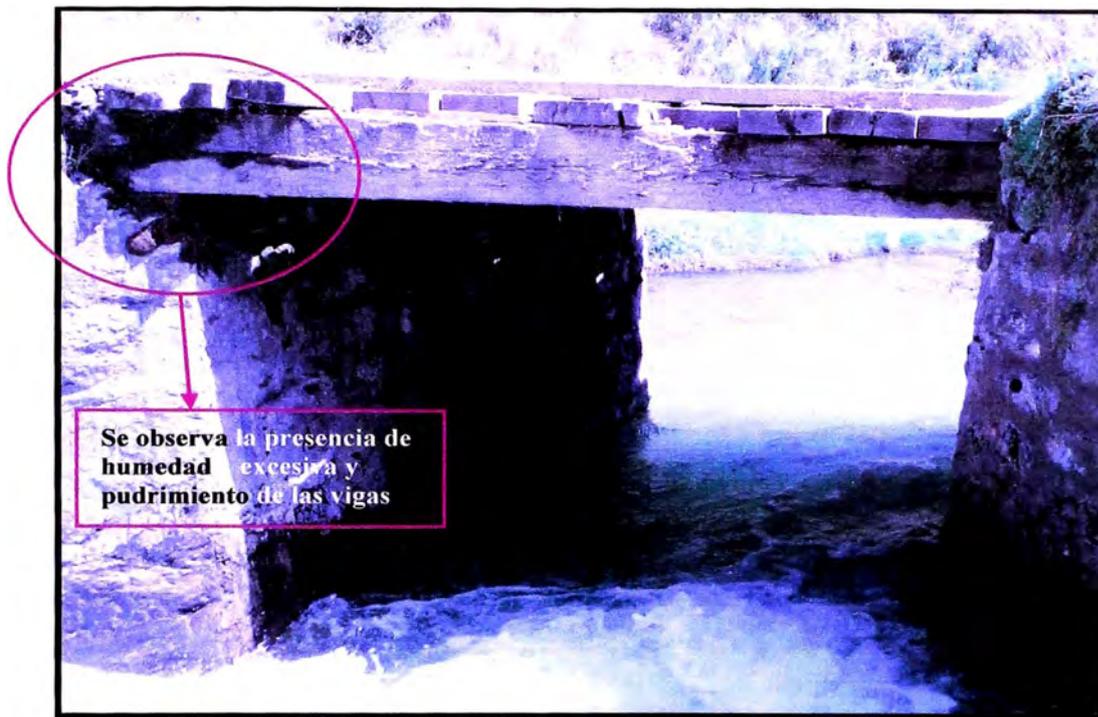
En el pontón del Km. 181+700 es recomendable el monitoreo de rajaduras en el maderamen, especialmente en el tablero, además del control de humedad de las vigas peraltadas ya que muestran signos de pudrimiento.

FOTOGRAFÍA N°5.01: Vista de la humedad excesiva y pudrimiento de las vigas

- ✓ La inspección realizada al pontón ubicado en el Km. 181+700, evidencia la existencia de daños estructurales producidos por la acción del tráfico, la sobrecarga vehicular y la humedad, los cuales se ven reflejados en las rajaduras existentes, el pudrimiento de las vigas peraltadas producto de la humedad.

- Se recomienda reemplazar el maderamen del pontón en la brevedad posible, ya que este presenta un avanzado deterioro por los factores antes mencionados.
- Posteriormente a los trabajos de reemplazo del maderamen, se recomienda que se realice un plan de conservación del pontón, que consista en un mantenimiento rutinario y un periódico.
- Se recomienda instruir adecuadamente al personal encargado de las inspecciones y mantenimientos de los pontones, ya que este será un factor determinante para la conservación de los pontones.
- Se recomienda colocar señales que limiten el peso de los vehículos, teniendo en cuenta que los pontones normalmente son de madera.
