ESTABILIDAD DE TALUDES - PUNTOS CRÍTICOS

UNIVERSIDAD NACIONAL DE INGENIERÍA
FACULTAD DE INGENIERÍA CIVIL
 Proyecto: Inventario Vial Georeferenciado

CARRETERA CAÑETE-LUNAHUANÁ
TRAMO KM 29+000 AL KM 31+000

CONDICIÓN SUPERFICIAL DEL PAVIMENTO

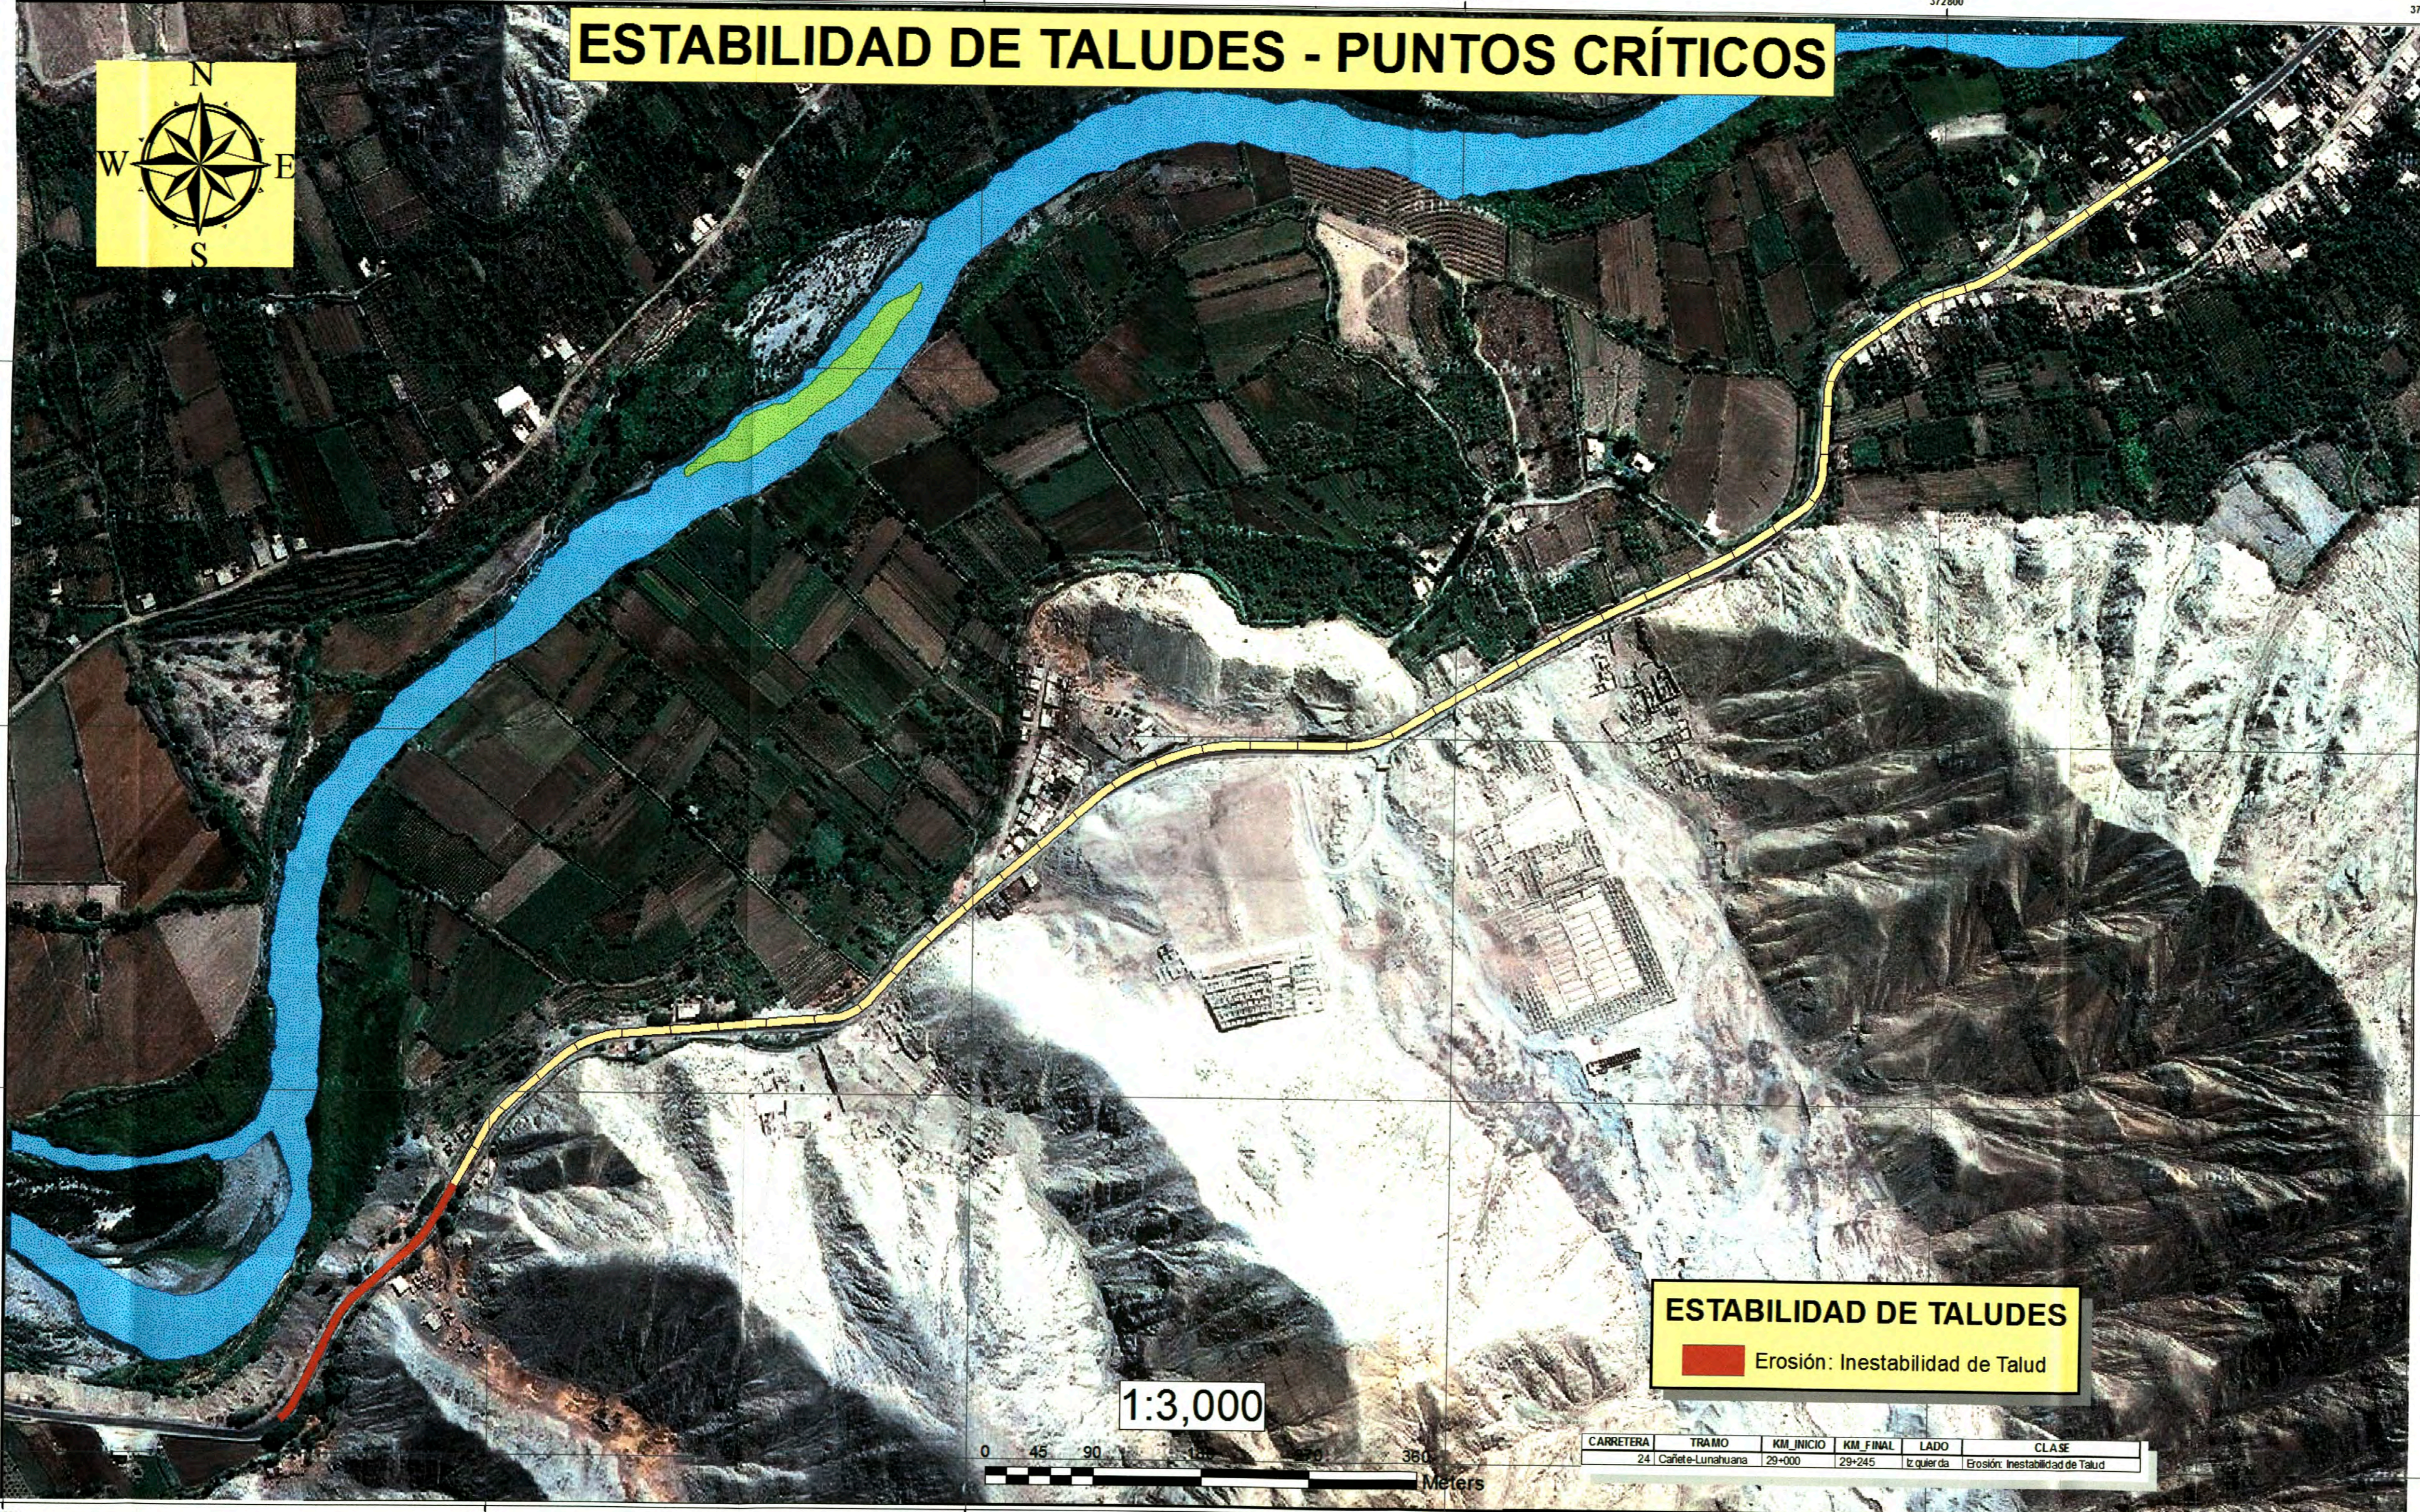
PLANO
 PA-03

ESTABILIDAD DE TALUDES
■ Erosión: Inestabilidad de Talud

CARRETERA	TRAMO	KM. INICIO	KM. FINAL	LADO	CLASE
24	Cañete-Lunahuana	29+000	29+245	l' izquierda	Erosión: Inestabilidad de Talud

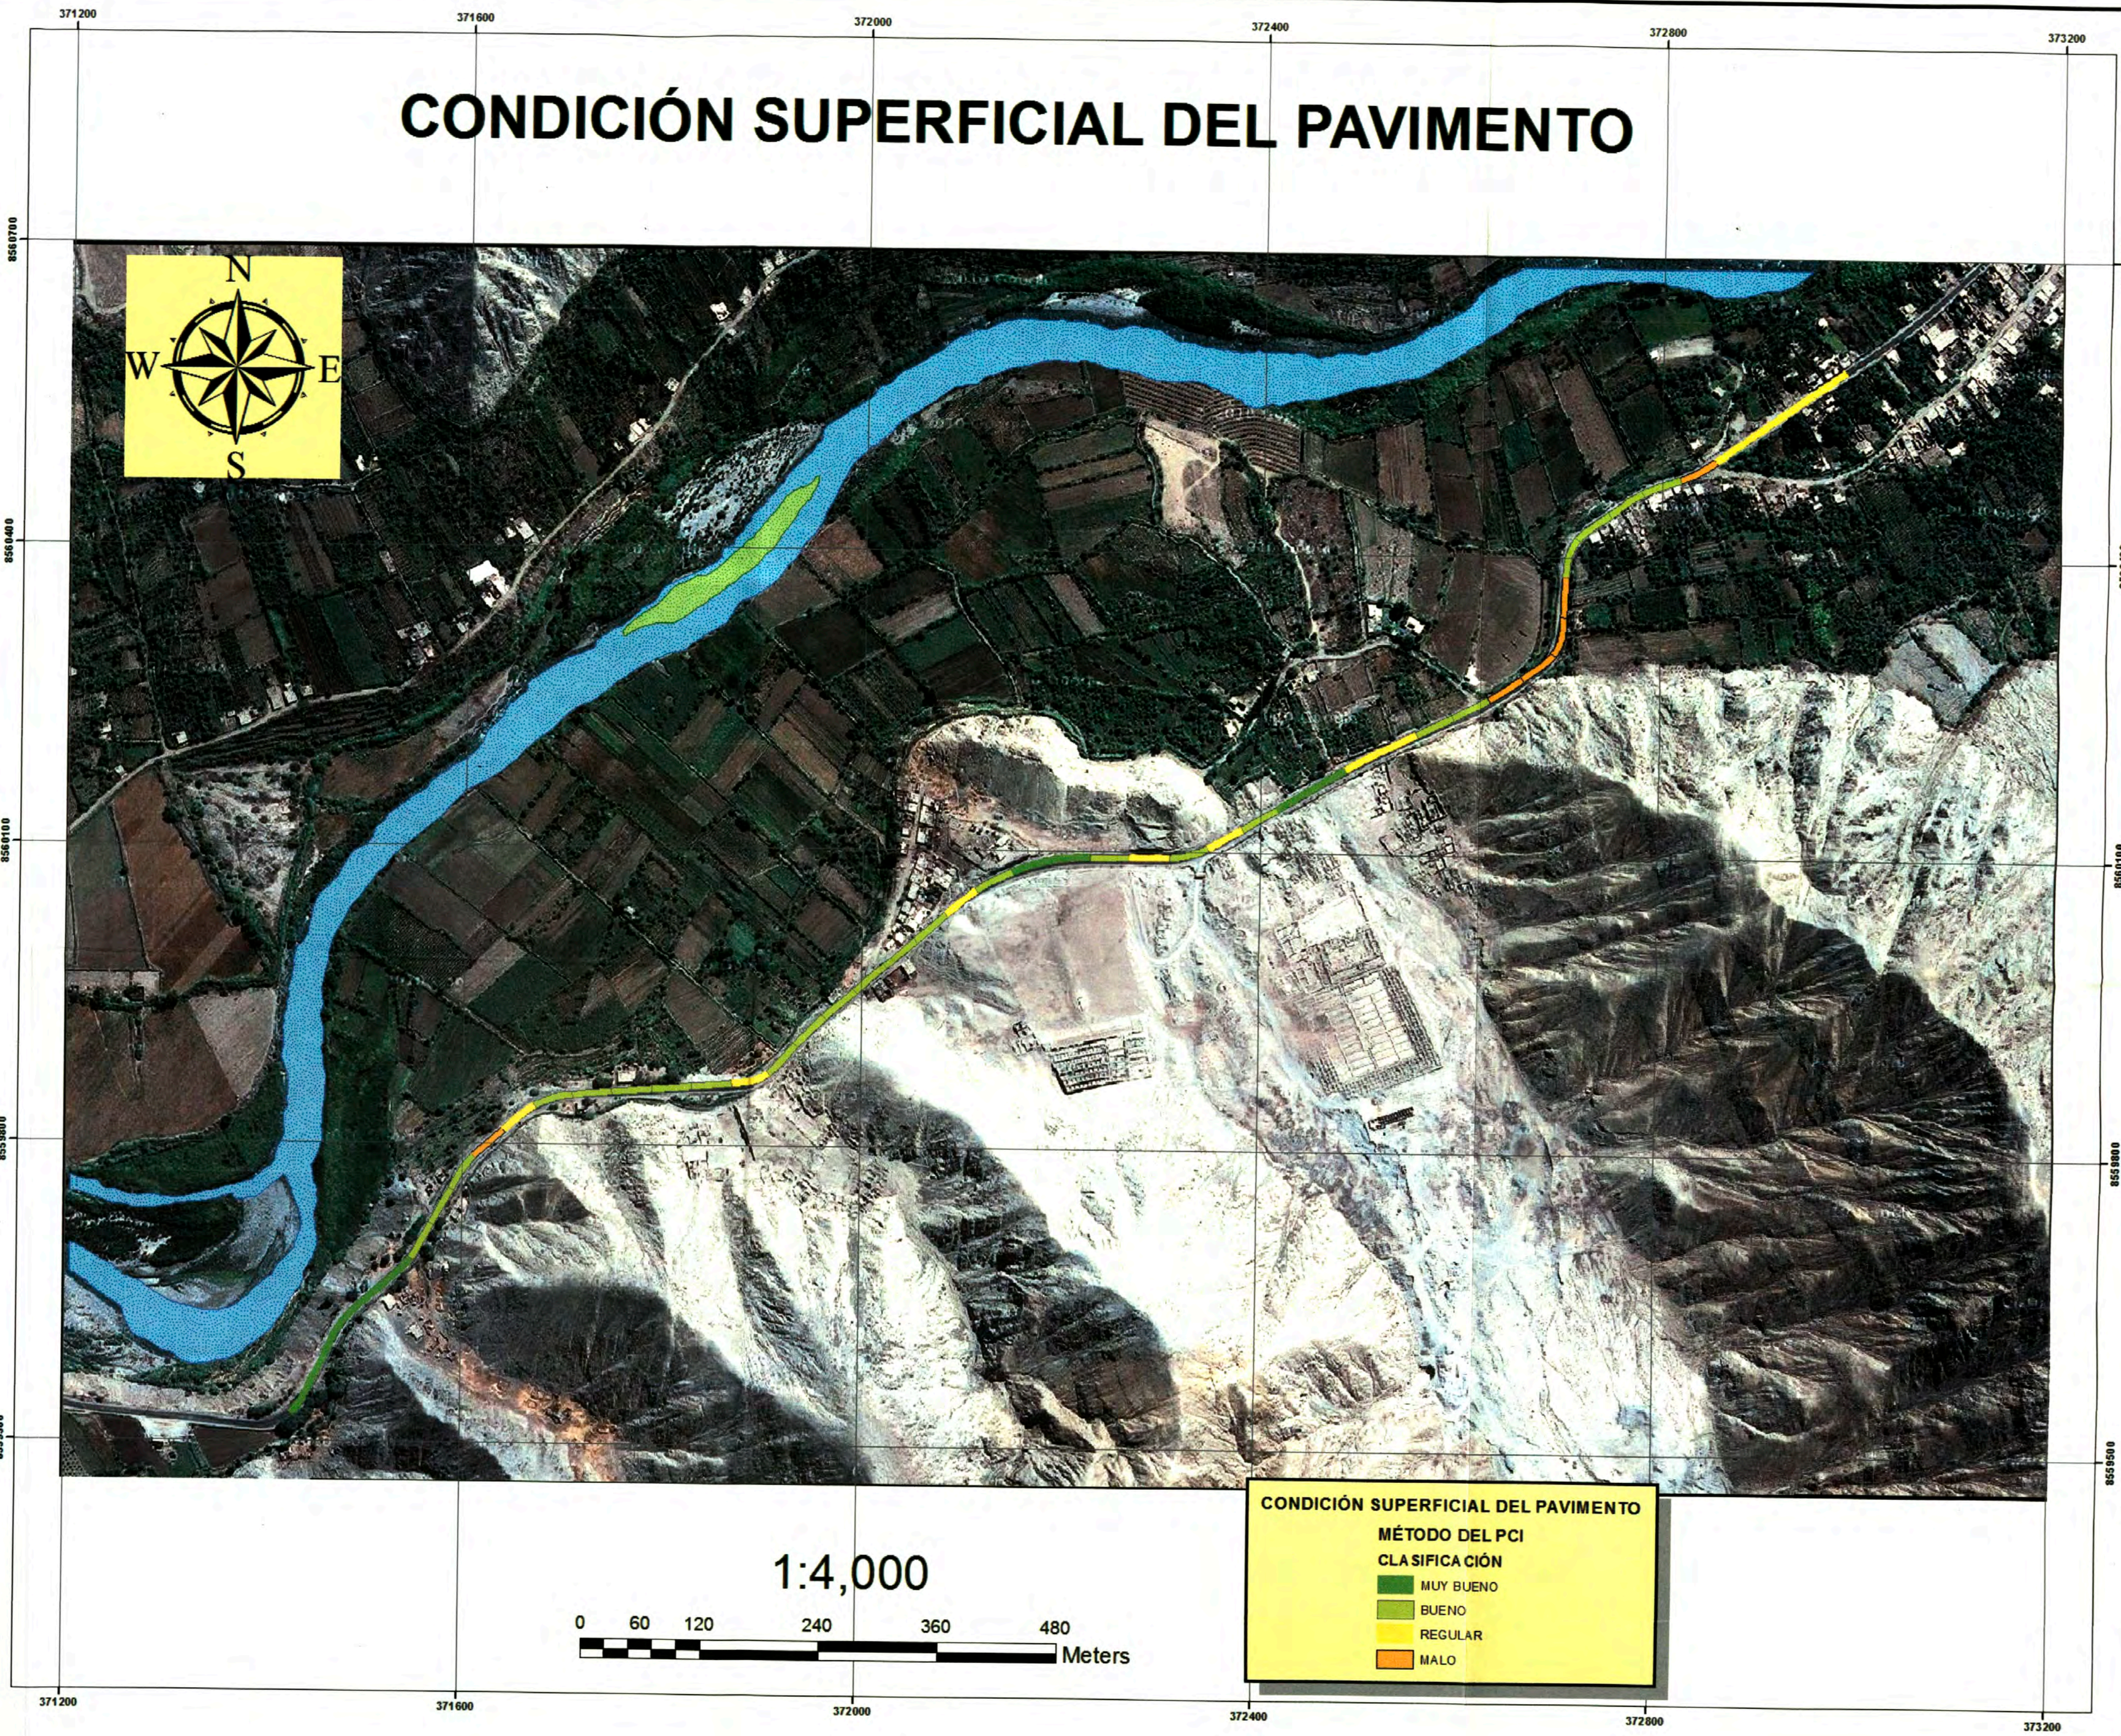
PLANO
PA-01

INICIAL	FINAL	VALOR_PCI	CLASIFICACION
29+000	29+040	83	MUY BUENO
29+040	29+080	78	MUY BUENO
29+080	29+120	72	MUY BUENO
29+120	29+160	74	MUY BUENO
29+160	29+200	74	MUY BUENO
29+200	29+240	58	BUENO
29+240	29+280	62	BUENO
29+280	29+320	58	BUENO
29+320	29+360	38	MALO
29+360	29+400	50	REGULAR
29+400	29+440	65	BUENO
29+440	29+480	66	BUENO
29+480	29+520	62	BUENO
29+520	29+560	64	BUENO
29+560	29+600	68	BUENO
29+600	29+640	48	REGULAR
29+640	29+680	62	BUENO
29+680	29+720	68	BUENO
29+720	29+760	69	BUENO
29+760	29+800	64	BUENO
29+800	29+840	63	BUENO
29+840	29+880	62	BUENO
29+880	29+920	47	REGULAR
29+920	29+960	58	BUENO
29+960	30+000	75	MUY BUENO
30+000	30+040	72	MUY BUENO
30+040	30+080	65	BUENO
30+080	30+120	52	REGULAR
30+120	30+160	60	BUENO
30+160	30+200	50	REGULAR
30+200	30+240	63	BUENO
30+240	30+280	76	MUY BUENO
30+280	30+320	78	MUY BUENO
30+320	30+360	50	REGULAR
30+360	30+400	48	REGULAR
30+400	30+440	68	BUENO
30+440	30+480	62	BUENO
30+480	30+520	35	MALO

30+520	30+560	38	MALO
30+560	30+600	40	MALO
30+600	30+640	42	MALO
30+640	30+680	56	BUENO
30+680	30+720	80	BUENO
30+720	30+760	68	BUENO
30+760	30+800	62	BUENO
30+800	30+840	40	MALO
30+840	30+880	52	REGULAR
30+880	30+920	49	REGULAR
30+920	30+960	51	REGULAR
30+960	31+000	53	REGULAR
