**UNIVERSIDAD NACIONAL DE INGENIERÍA  
FACULTAD DE INGENIERÍA CIVIL**

**EVALUACIÓN DEL PONTÓN KM. 173+100  
MONITOREO DE CONSERVACIÓN  
CARRETERA CAÑETE – HUANCAYO**

**INFORME DE SUFICIENCIA**

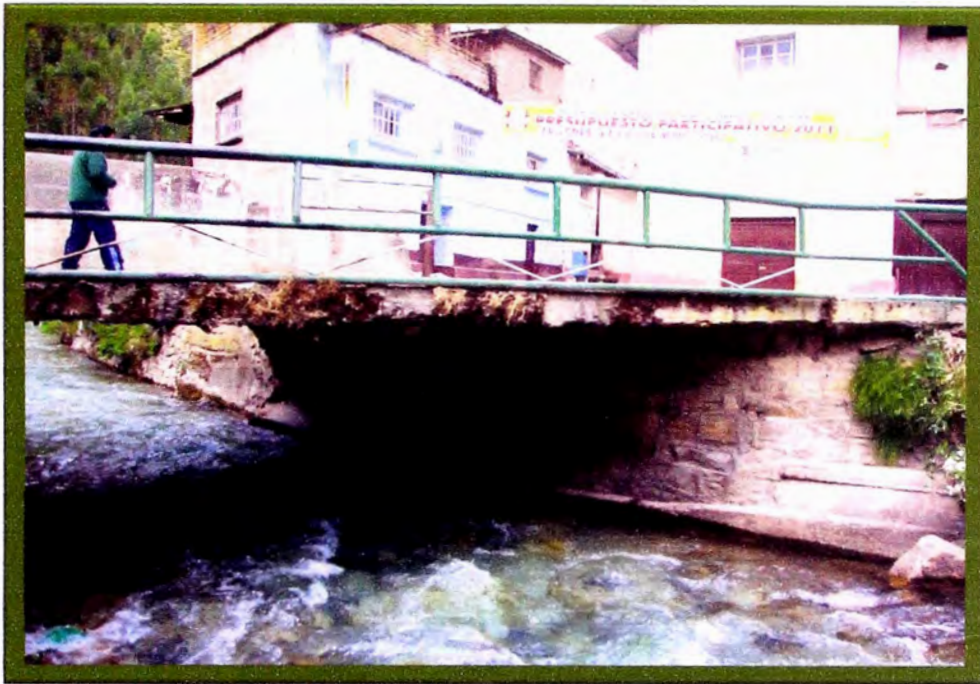
Foto N°05: estribos en estado regular, no presenta socavación del cauce.

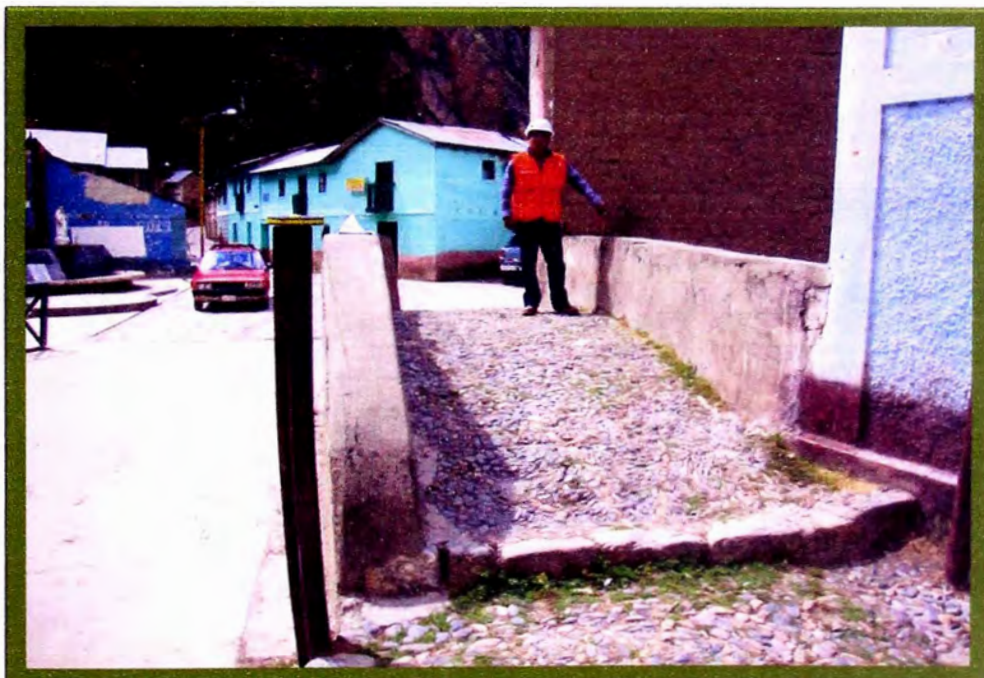
Foto N°06: cruce peatonal empedrado, en buen estado.

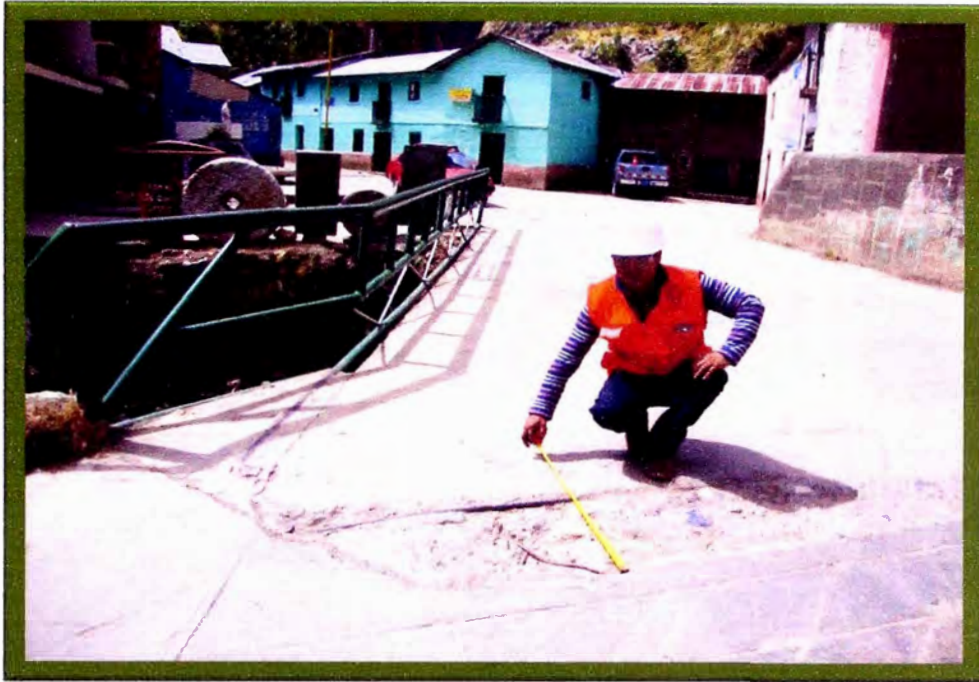
- La falta de juntas de expansión y la carencia de drenaje sobre el tablero de concreto dan como resultado la aparición de baches y fisuras en la carpeta de rodadura, pudiendo incluso infiltrarse agua y provocar corrosión de los componentes de acero en el tablero del pontón.

Foto N°07: No existe Junta de expansión, es la principal causa del deterioro de la losa.

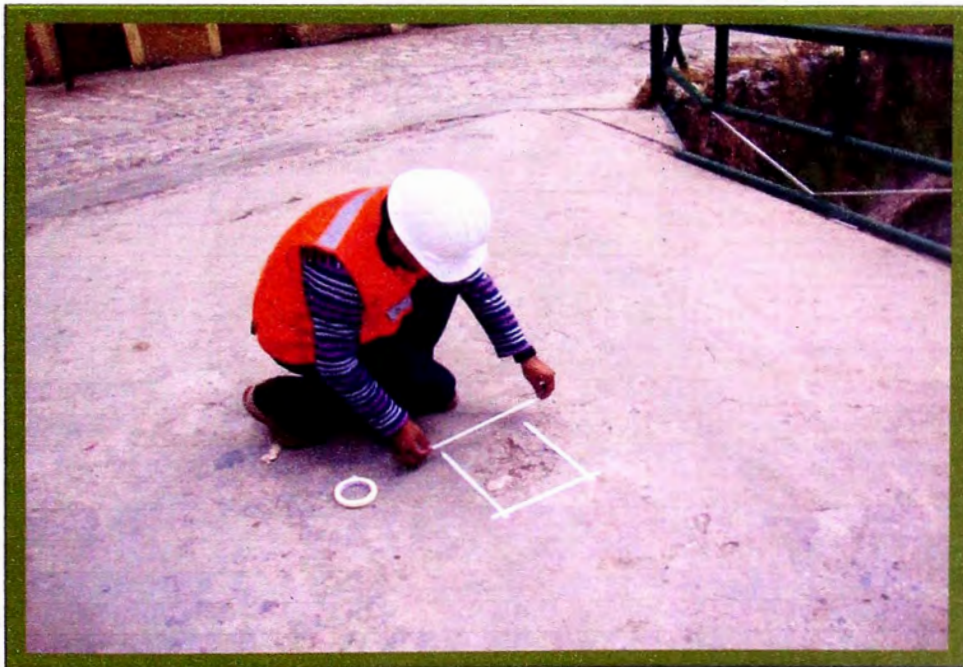
Foto N°08: Presencia de baches en la losa del pontón.

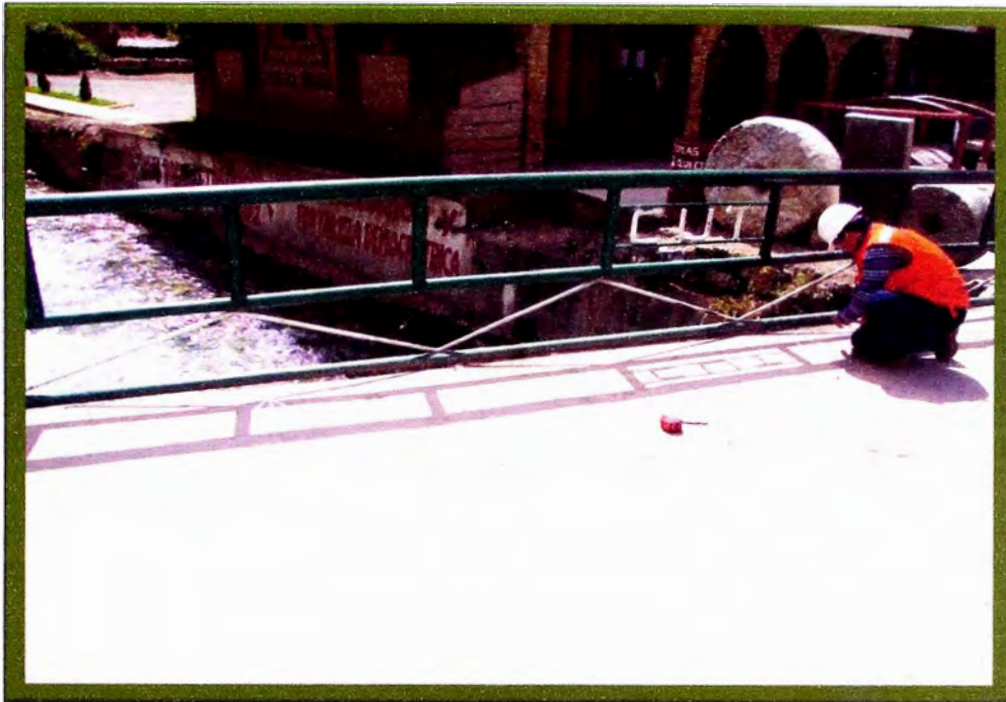
Foto N°09: La baranda metálica no presenta un correcto anclaje, puede ocasionar accidentes que lamentar

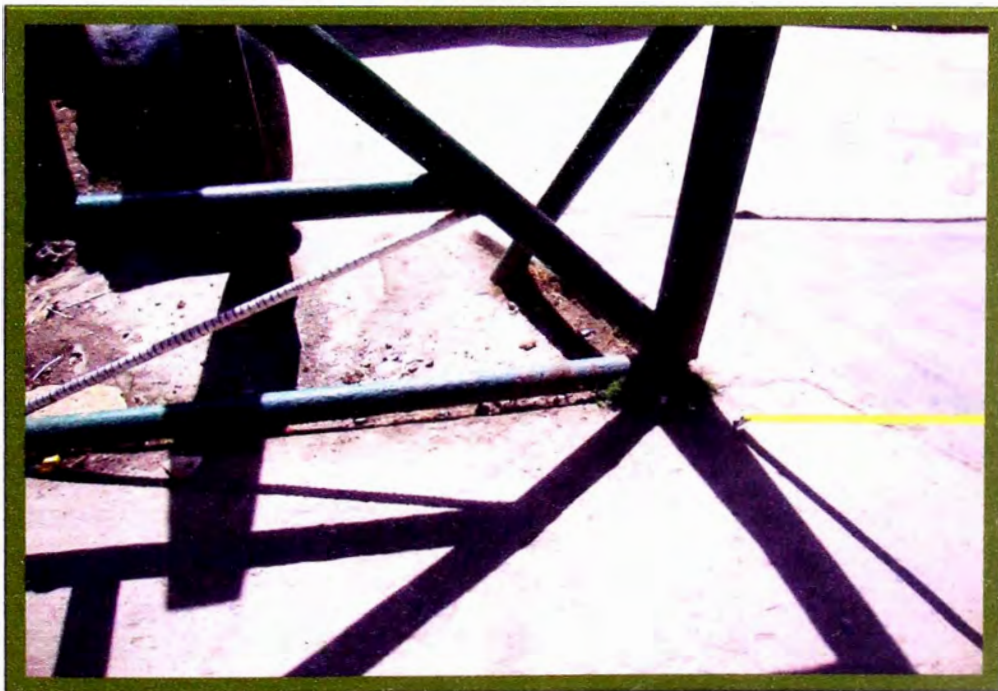
Foto N°10: La baranda metálica presenta corrosión en sus extremos y soportes.
