**UNIVERSIDAD NACIONAL DE INGENIERÍA
FACULTAD DE INGENIERÍA CIVIL**

**EL GIS APLICADO A LA EVALUACIÓN DE LA
CONDICIÓN SUPERFICIAL DEL PAVIMENTO POR EL
MÉTODO PCI. MANTENIMIENTO Y REHABILITACIÓN**

INFORME DE SUFICIENCIA

2012

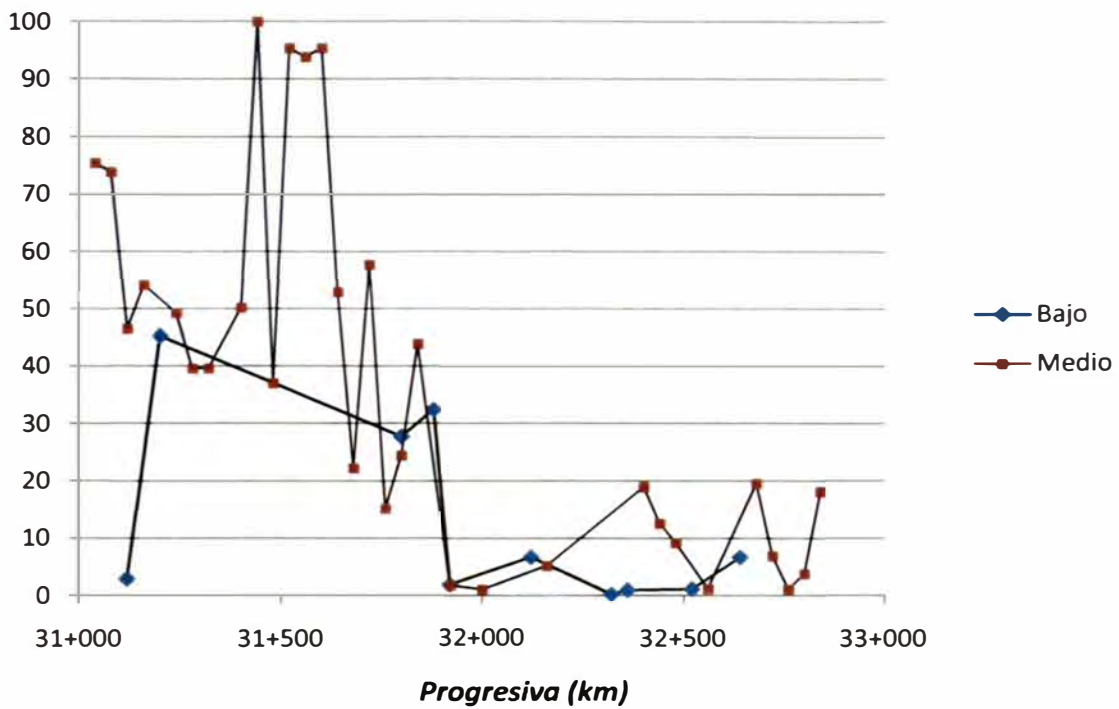
Grieta en Bloque (% Incidencia vs Progresiva)
Figura N° 3.03
(Fuente: Elaboración Propia)

De la evaluación realizada en la zona de proyecto: Carretera Cañete – Lunahuana, (tramo: km 31+000 – km 33+000), identificando el tipo de falla según ASTM D6433, se presentan los gráficos de incidencia de las manifestación de deterioro más representantes (en sus 3 niveles de severidad), encontrado a lo largo del tramo en estudio tal como muestra las figuras N° 3.03, N° 3.04, N° 3.05.

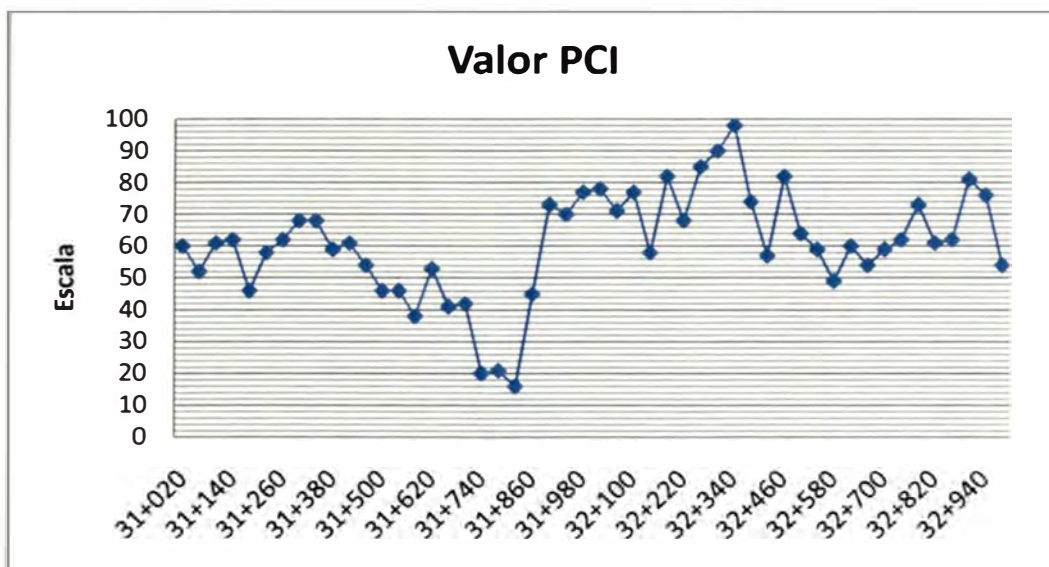
Valor del PCI
Figura N° 3.06
(Fuente: Elaboración Propia)

Luego de evaluar los resultados reflejados, se puede concluir que el tramo en estudio km 31+000 – km 33+000 de la Carretera Cañete – Lunahuana, presenta valores medios de PCI con una media aritmética de 60.66 en todo el tramo de la vía en estudio, por lo tanto la vía se encuentra en condición buena, con excepción del sector km 31+720 – km 31+780, que la condición se encuentra muy mala.
