**UNIVERSIDAD NACIONAL DE INGENIERIA  
FACULTAD DE INGENIERIA CIVIL**

**EVALUACIÓN SUPERFICIAL POR EL MÉTODO VIZIR,  
CARRETERA CAÑETE – CHUPACA.  
POLÍTICA DE MANTENIMIENTO  
INFORME DE SUFICIENCIA**

Los datos que se han obtenido en la visita de campo correspondiente a los Km 134+000 al Km 139+000 de la carretera Cañete- Yauyos-Chupaca, se encontraron fallas en la vía analizadas por el método VIZIR y se plantea las posibles políticas de mantenimiento mediante esta metodología.

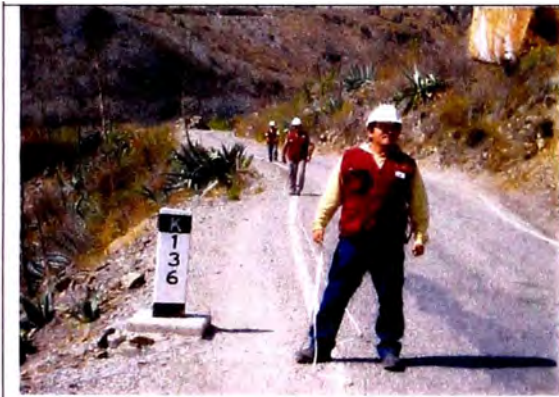
**Foto 03:** Tercer tramo a evaluar, Km 136+000, presenta la monocapa en estado necesario para un mantenimiento.

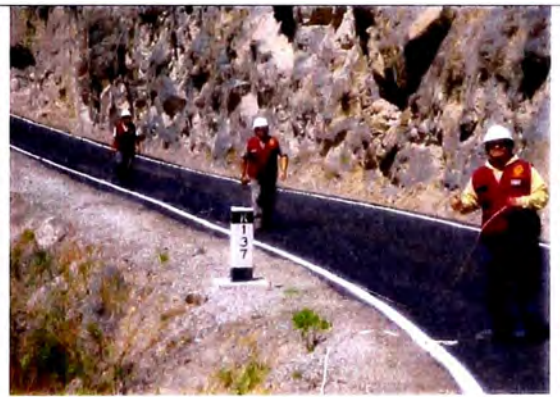
**Foto 04:** Cuarto tramo a evaluar, Km 137+000, se ha realizado un mantenimiento.

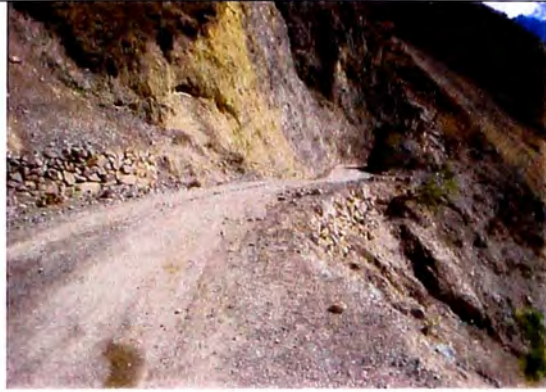
**Foto 06:** La vía requiere de limpieza para poder evitar que los daños se agraven, Km 135+400 al Km 135+500.

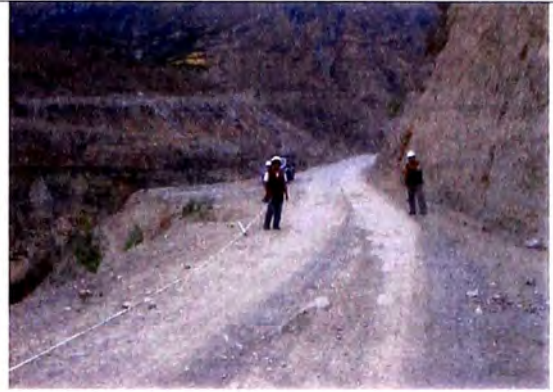
**Foto 07:** La vía se encuentra deteriorada es necesario un tratamiento a la vía, Km 135+400 al Km 135+500.

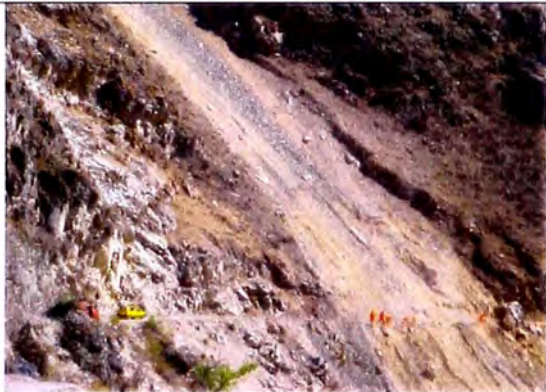
**Foto 08:** Zona de talud inestable, produce desprendimientos del material disgregado, Km 135+600 al Km 135+700.

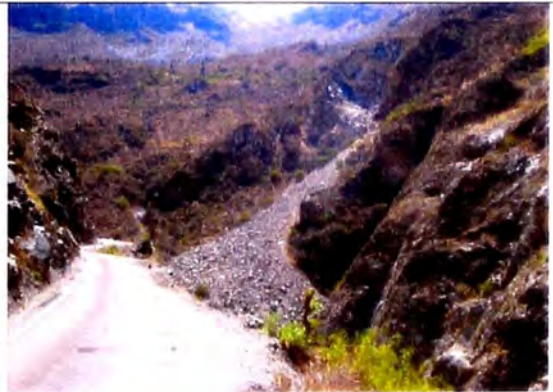
**Foto 09:** Material suelto en talud, originara obstáculos para el libre tránsito, Km 136+500 al Km 136+600.

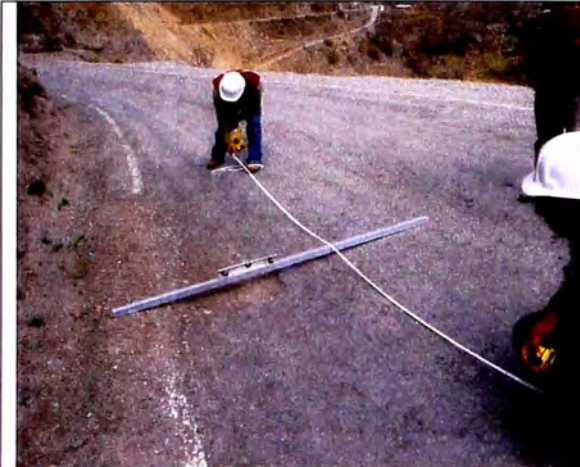
**Foto 08:** Toma de medida de datos, análisis de la falla y mediciones respectivas (Piel de cocodrilo) Km 135+500 al Km 135+600

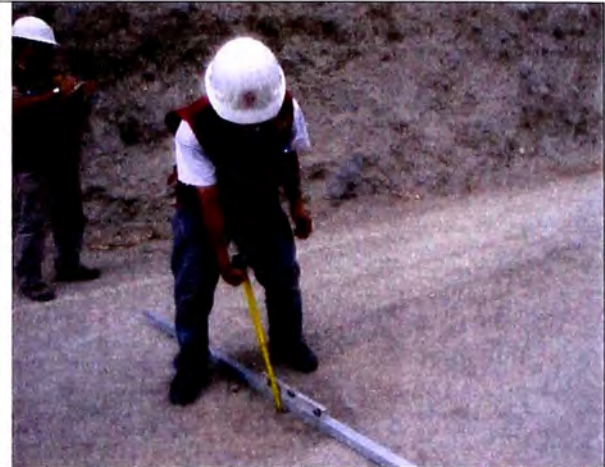
**Foto 09:** Toma de medida de datos, análisis de la falla y mediciones respectivas (Huecos) Km 135+800 al Km 135+900

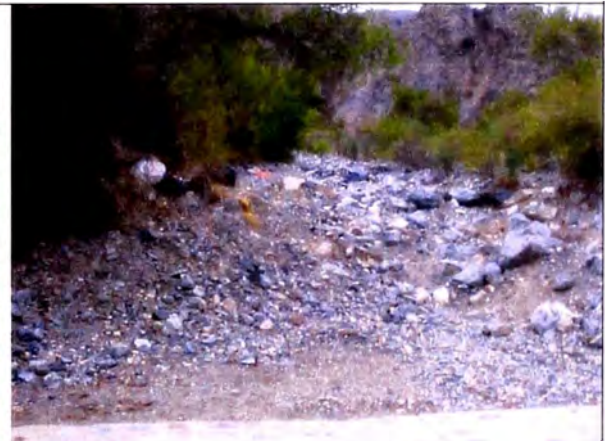
**Foto 12:** Badén necesario por los deslizamientos en el cono de inyección cercano, Km 136+200 al Km 136+300.

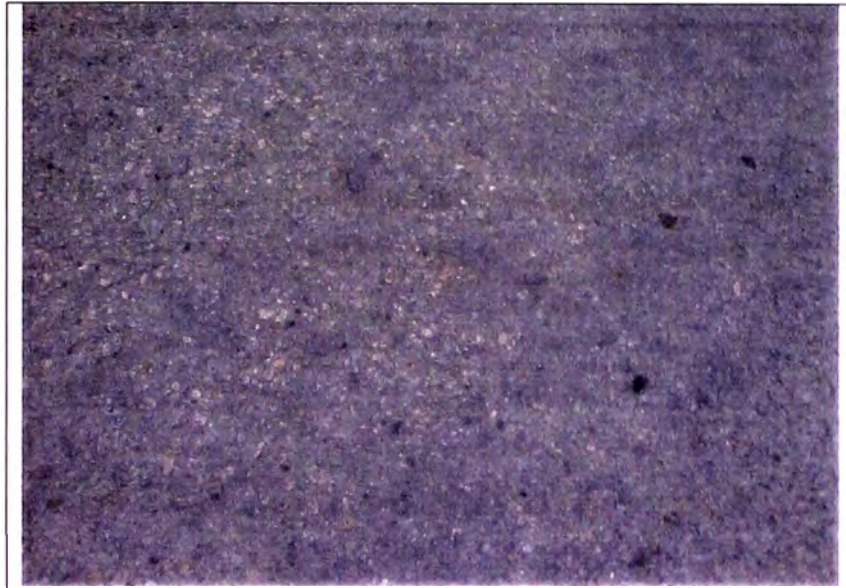
**Foto 11:** Falla de desprendimiento de ligante, Km 137+100 al Km 137+200.

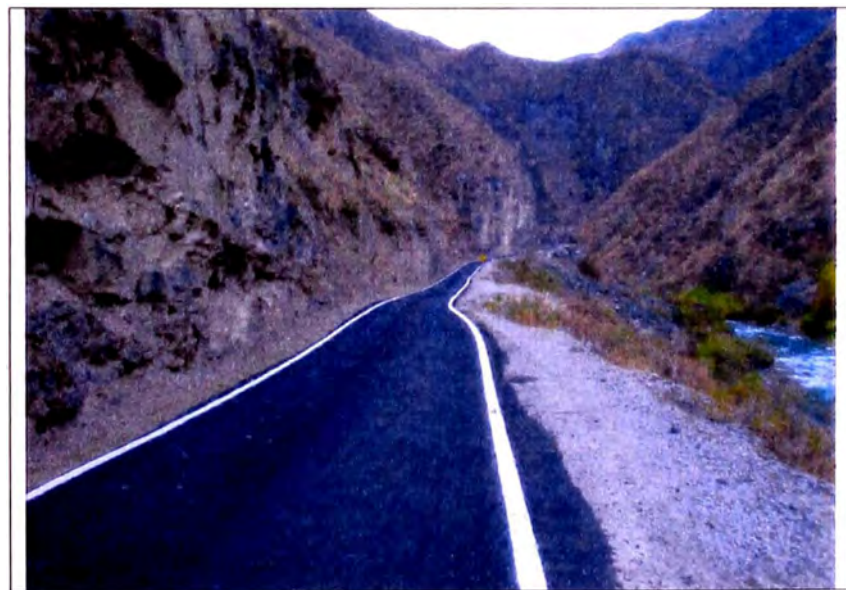
**Foto 12:** Rehabilitación de superficie de protección en el Km 137+400 al Km 139+000
