**UNIVERSIDAD NACIONAL DE INGENIERIA  
FACULTAD DE INGENIERIA CIVIL**

**EVALUACIÓN DE LA CONDICIÓN SUPERFICIAL POR EL  
METODO PASER, CARRETERA CAÑETE – CHUPACA.  
METODOLOGÍA DE DISCRIMINACIÓN DE DATOS**

**INFORME DE SUFICIENCIA**

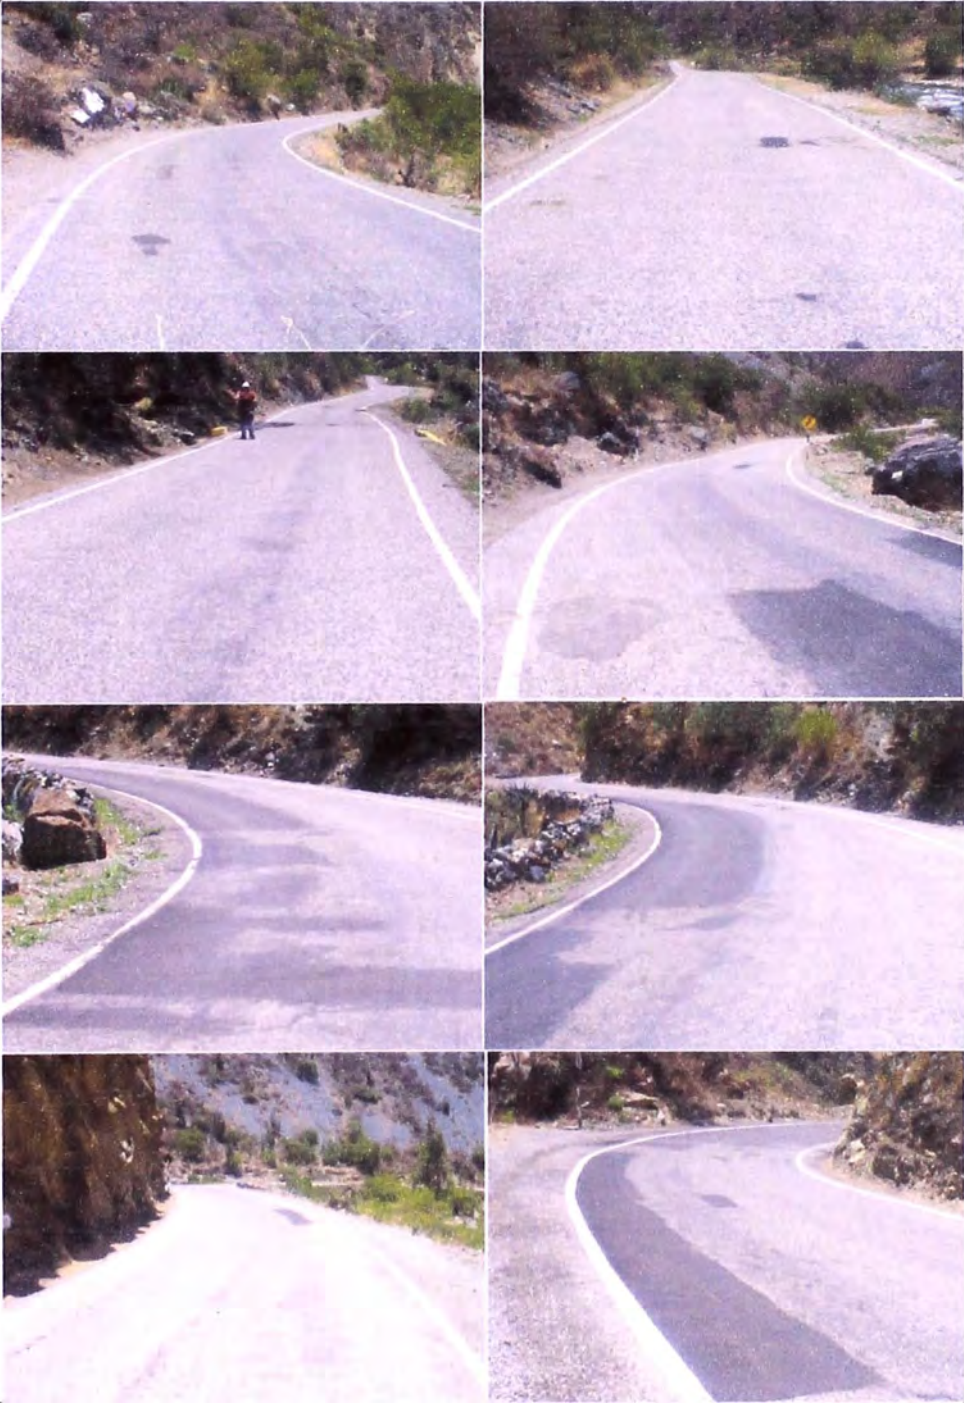
HOJA DE EVALUACIÓN N° 1	
DETERIORO	DETERIORO DE LA SUPERFICIE TRAMO KM 140+000 AL KM 139+000
DESCRIPCIÓN	Grietas de borde a lo largo del tramo, baches, exudación y desintegración de la superficie de rodadura
IMAGEN O ASPECTO SUPERFICIAL

EVALUACIÓN	Se determinó 4.92 m <sup>2</sup> de baches, exudación 3.70 m <sup>2</sup> , grietas de borde 747.88 m y desintegración de la superficie de rodadura en 2118.10 m <sup>2</sup>

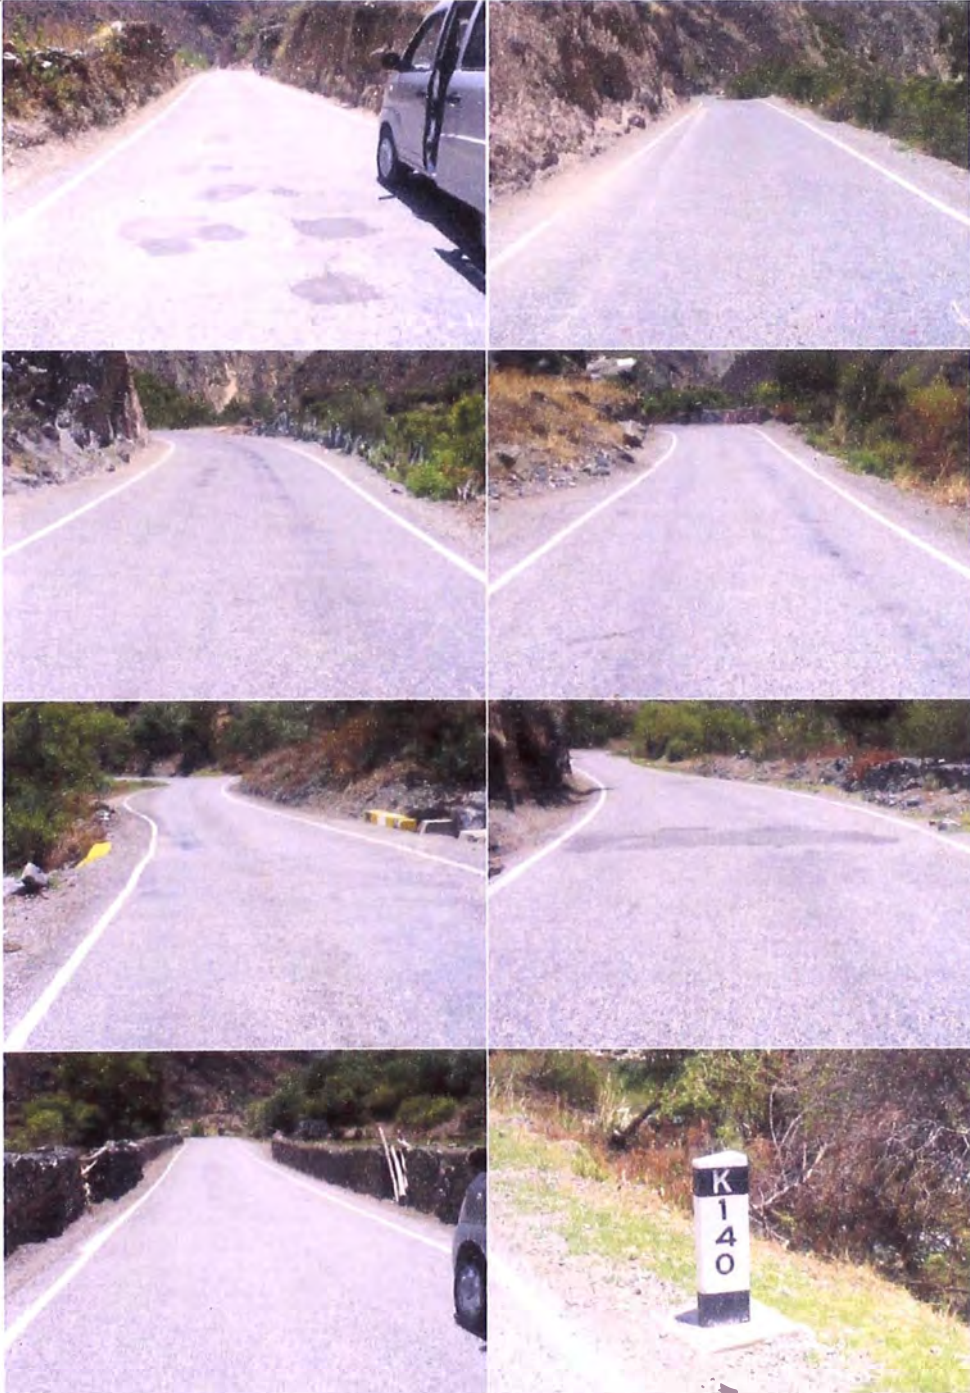
HOJA DE EVALUACIÓN N°	
DETERIORO	DETERIORO DE LA SUPERFICIE TRAMO KM 141+000 AL KM 140+000
DESCRIPCIÓN	Grietas de borde a lo largo del tramo, baches, exudación y desintegración de la superficie de rodadura
IMAGEN O ASPECTO SUPERFICIAL

EVALUACIÓN	Se determinó 6.94 m <sup>2</sup> de baches, exudación 13.20 m <sup>2</sup> , grietas de borde 732.77m y desintegración de la superficie de rodadura en 1852.56 m <sup>2</sup>

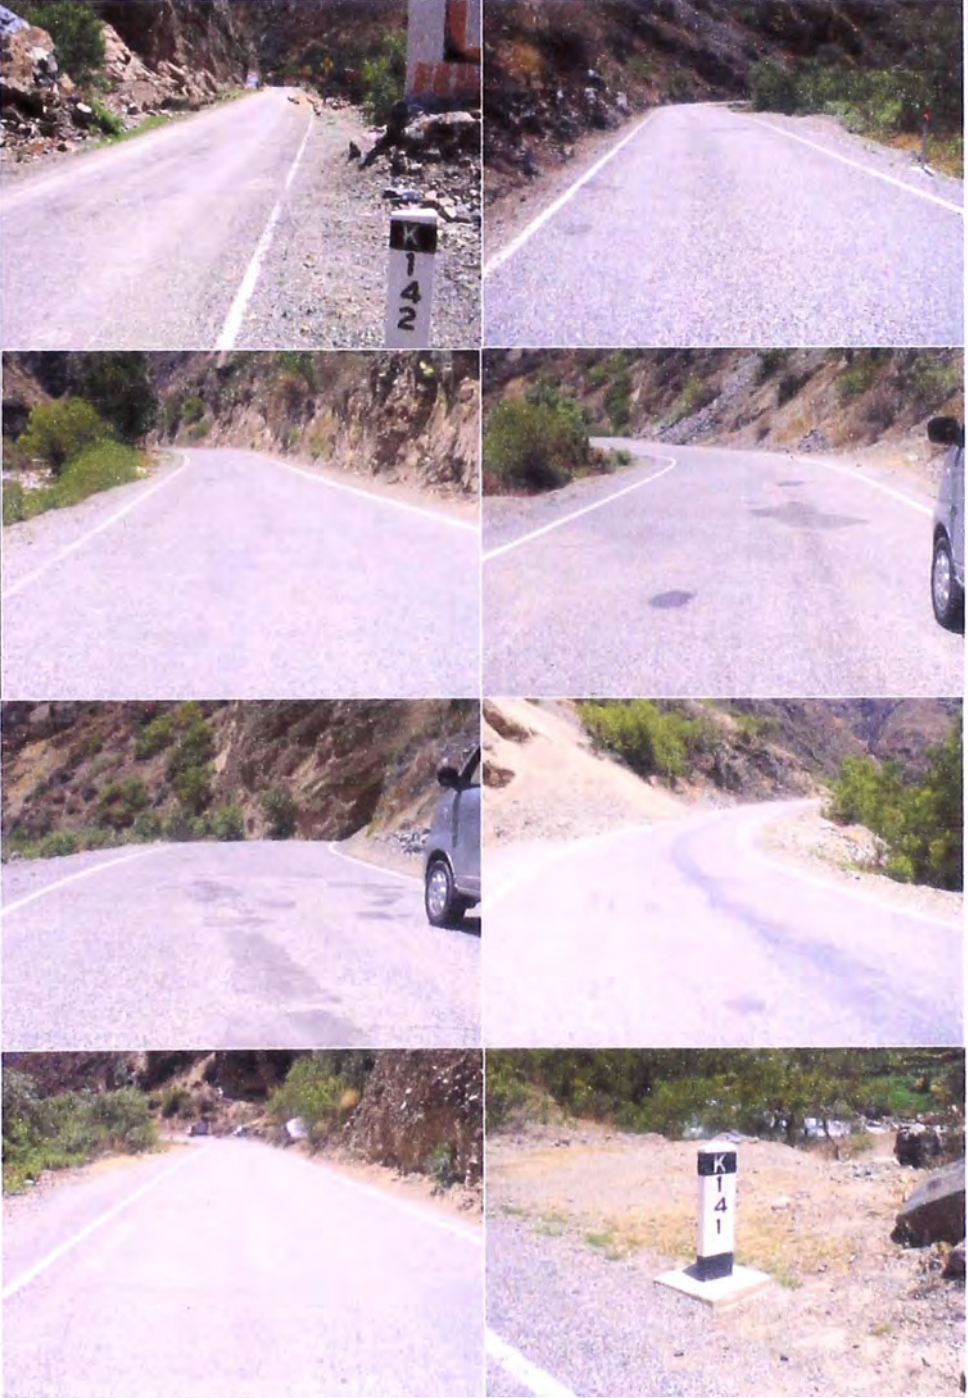
HOJA DE EVALUACIÓN N° 3	
DETERIORO	DETERIORO DE LA SUPERFICIE TRAMO KM 142+000 AL KM 141+000
DESCRIPCIÓN	Grietas de borde a lo largo del tramo, baches, exudación y desintegración de la superficie de rodadura
IMAGEN O ASPECTO SUPERFICIAL

EVALUACIÓN	Se determinó 9.53 m2 de baches, exudación .85 m2, grietas de borde 747.34m y desintegración de la superficie de rodadura en 1772.50m2

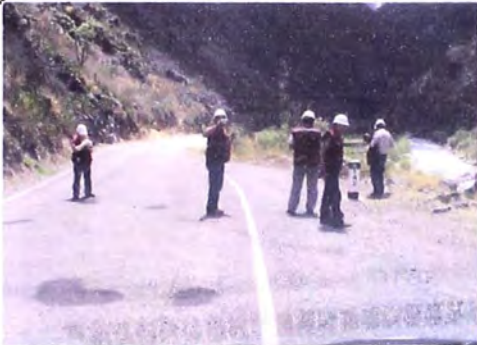
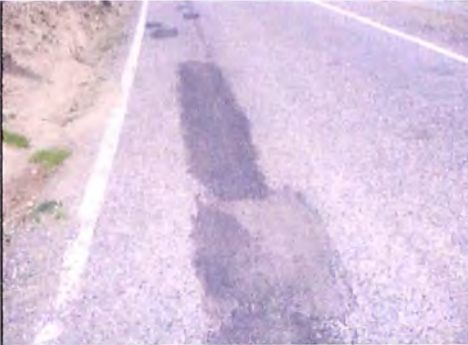
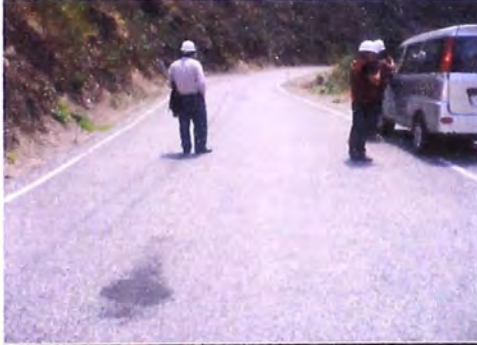
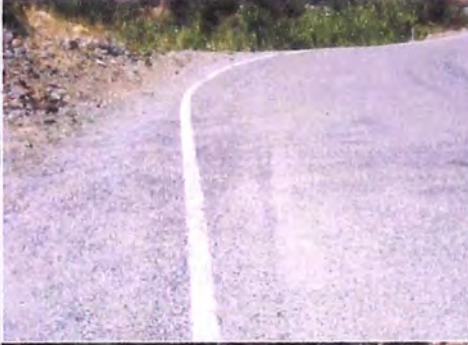
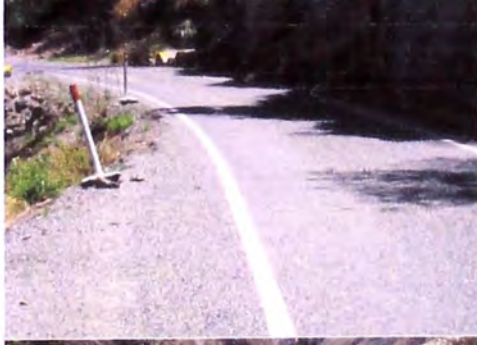
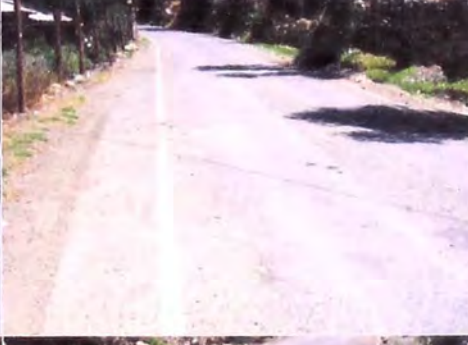
HOJA DE EVALUACIÓN Nº 4		
DETERIORO	DETERIORO DE LA SUPERFICIE TRAMO KM 143+000 AL KM 142+000	
DESCRIPCIÓN	Grietas de borde a lo largo del tramo, baches, exudación y desintegración de la superficie de rodadura	
IMAGEN O ASPECTO SUPERFICIAL

EVALUACIÓN	Se determinó 7.12 m <sup>2</sup> de baches, exudación 8.20 m <sup>2</sup> , grietas de borde 724.49m y desintegración de la superficie de rodadura en 1,308.73 m <sup>2</sup>

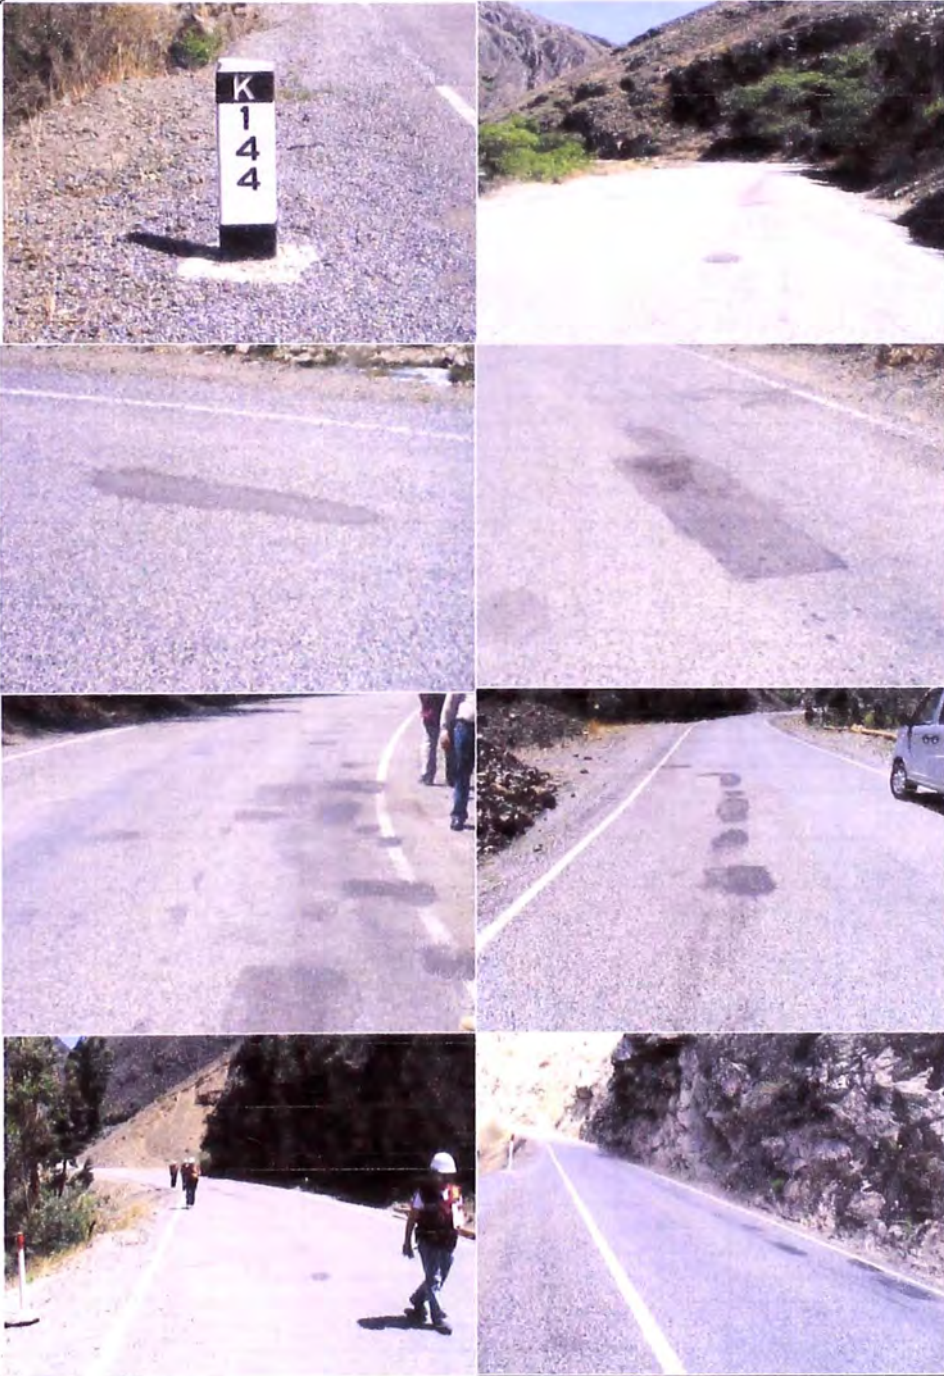
HOJA DE EVALUACIÓN N° 5	
DETERIORO	DETERIORO DE LA SUPERFICIE TRAMO KM 144+000 AL KM 143+000
DESCRIPCIÓN	Grietas de borde a lo largo del tramo, baches, exudación y desintegración de la superficie de rodadura
IMAGEN O ASPECTO SUPERFICIAL

EVALUACIÓN	Se determinó 50.30 m <sup>2</sup> de baches, exudación 38.15 m <sup>2</sup> , grietas de borde 803.25 m y desintegración de la superficie de rodadura en 1873.00m <sup>2</sup>

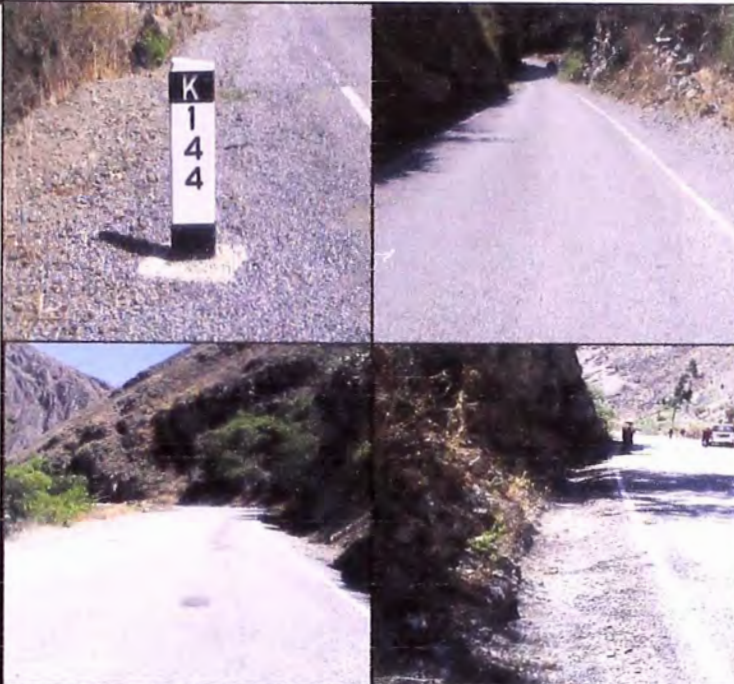
HOJA DE EVALUACION N° 1	
DETERIORO	DETERIORO DE LA SUPERFICIE TRAMO KM 144+000 AL KM 143+900
DESCRIPCIÓN	GRIETAS DE BORDE, BACHES, EXUDACIÓN Y DESINTEGRACIÓN
IMAGEN O ASPECTO SUPERFICIAL

EVALUACIÓN PASER: 02	BACHES = 0.6 m2, EXUDACION= 1.6 m2, GRIETAS DE BORDE = 50.26m Y DESINTEGRACIÓN = 239.25 m2

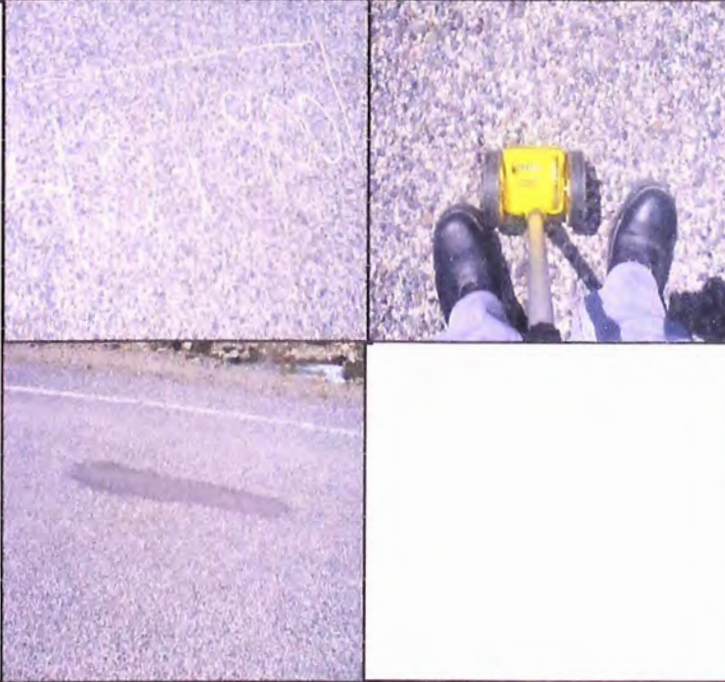
HOJA DE EVALUACION N° 2	
DETERIORO	DETERIORO DE LA SUPERFICIE TRAMO KM 143+900 AL KM 143+800
DESCRIPCIÓN	GRIETAS DE BORDE, BACHES Y DESINTEGRACIÓN
IMAGEN O ASPECTO SUPERFICIAL

EVALUACIÓN PASER: 02	BACHES = 0.85 m2, GRIETAS DE BORDE = 68.15m Y DESINTEGRACIÓN = 292.90 m2

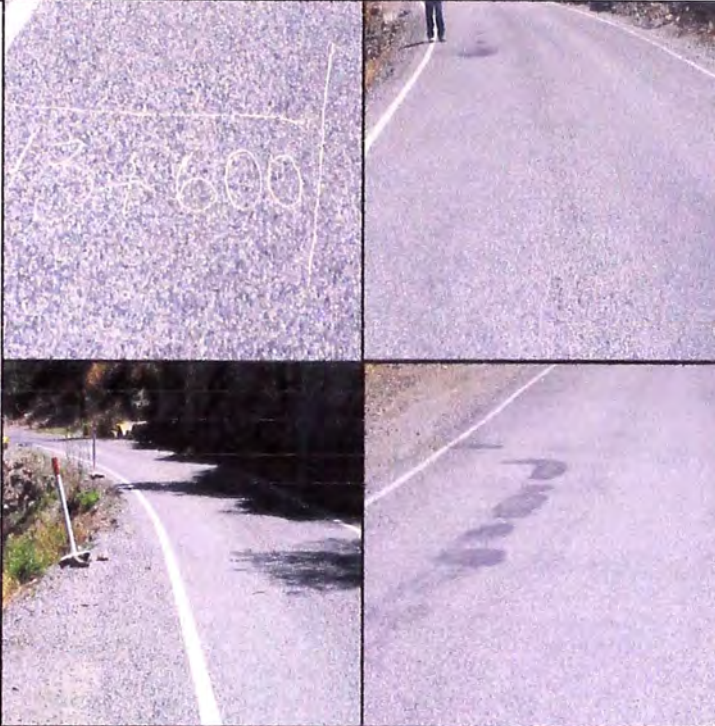
HOJA DE EVALUACIÓN N° 5	
DETERIORO	DETERIORO DE LA SUPERFICIE TRAMO KM 143+600 AL KM 143+500
DESCRIPCIÓN	GRIETAS DE BORDE Y DESINTEGRACIÓN
IMAGEN O ASPECTO SUPERFICIAL

EVALUACIÓN PASER: 04	GRIETAS DE BORDE = 76.14 m Y DESINTEGRACIÓN = 122.40 m <sup>2</sup>

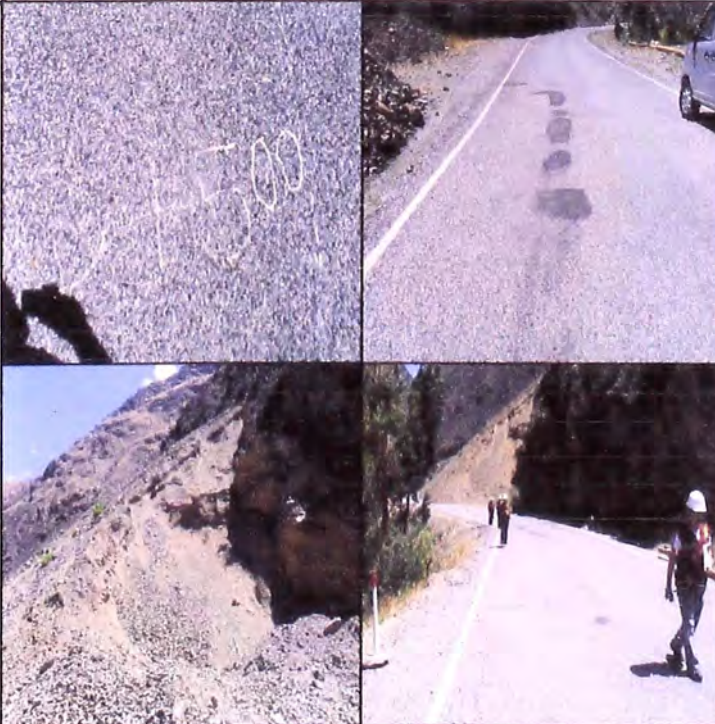
HOJA DE EVALUACIÓN N° 6	
DETERIORO	DETERIORO DE LA SUPERFICIE TRAMO KM 143+500 AL KM 143+400
DESCRIPCIÓN	GRIETAS DE BORDE Y DESINTEGRACIÓN
IMAGEN O ASPECTO SUPERFICIAL

EVALUACIÓN PASER: 03	GRIETAS DE BORDE = 79.80 m Y DESINTEGRACIÓN = 144.30 m <sup>2</sup>

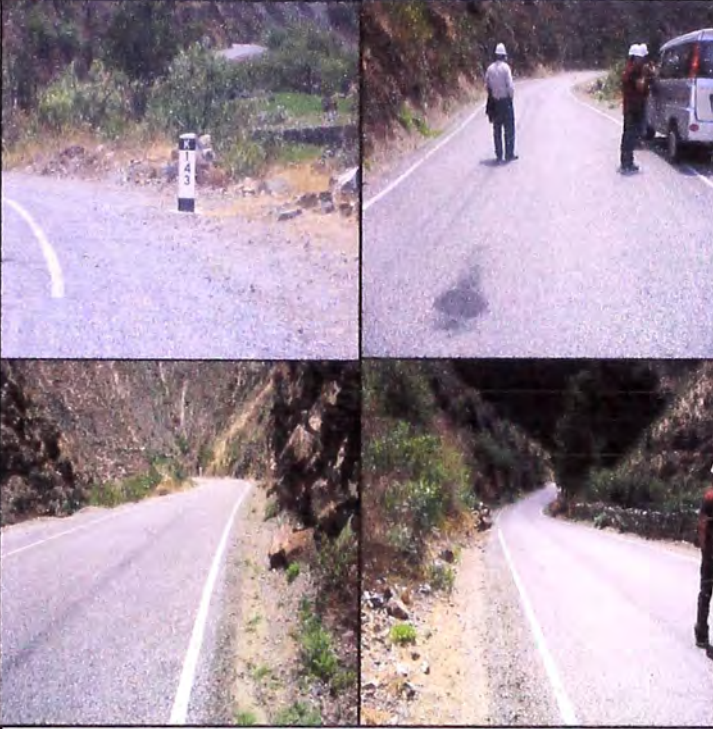
HOJA DE EVALUACION N° 11	
DETERIORO	DETERIORO DE LA SUPERFICIE TRAMO KM 143+000 AL KM 142+900
DESCRIPCIÓN	BACHES, GRIETAS DE BORDE Y DESINTEGRACIÓN
IMAGEN O ASPECTO SUPERFICIAL

EVALUACIÓN PASER.03	BACHES= 0.96 m, GRIETAS DE BORDE = 81.27 m Y DESINTEGRACIÓN = 225.00 m2

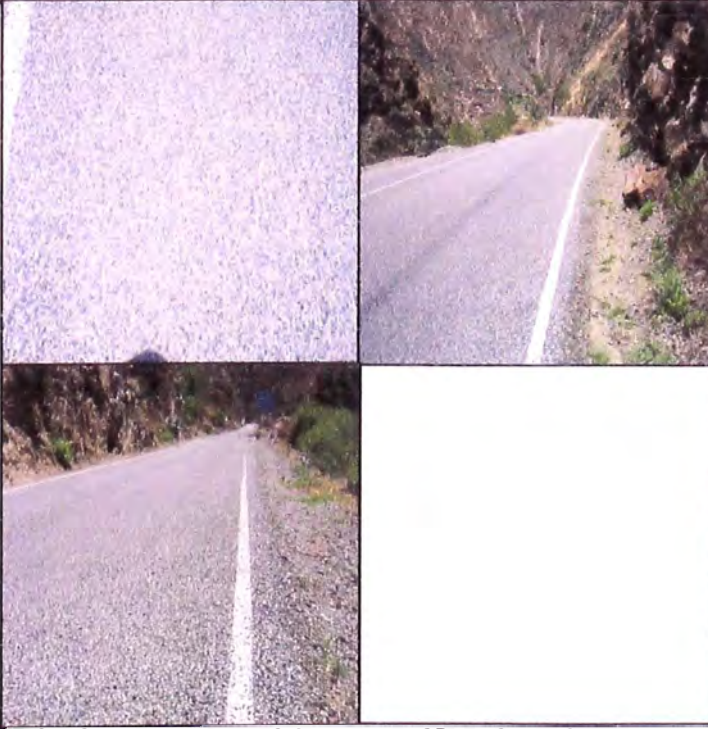
HOJA DE EVALUACION N° 12	
DETERIORO	DETERIORO DE LA SUPERFICIE TRAMO KM 142+900 AL KM 142+800
DESCRIPCIÓN	GRIETAS DE BORDE, BACHES, EXUDACIÓN Y DESINTEGRACIÓN
IMAGEN O ASPECTO SUPERFICIAL

EVALUACIÓN PASER.03	BACHES = 0.94 m2, EXUDACION=0.80 m2, GRIETAS DE BORDE = 81.11m Y DESINTEGRACIÓN = 154.00 m2

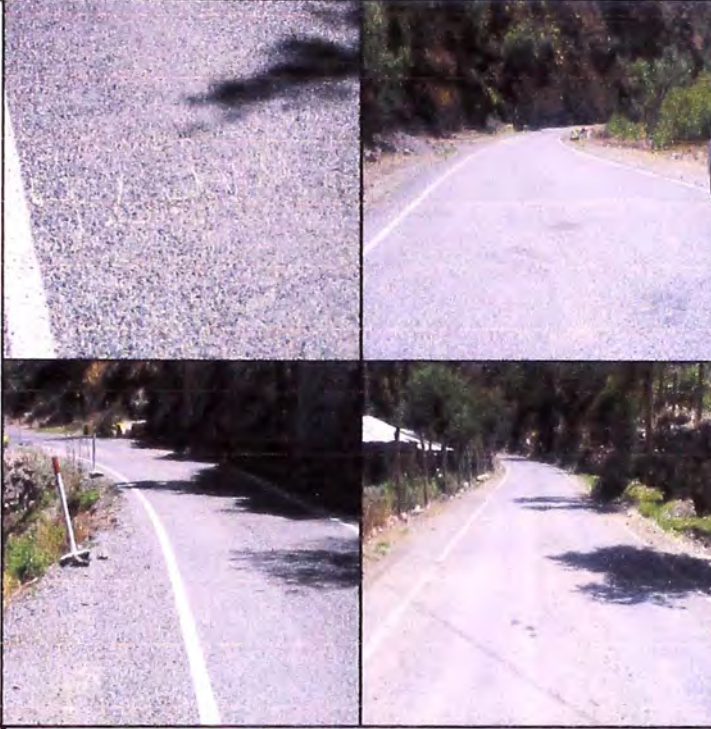
HOJA DE EVALUACION N° 17	
DETERIORO	DETERIORO DE LA SUPERFICIE TRAMO KM 142+400 AL KM 142+300
DESCRIPCIÓN	BACHES, GRIETAS DE BORDE Y DESINTEGRACIÓN
IMAGEN O ASPECTO SUPERFICIAL

EVALUACIÓN PASER:03	BACHES = 0.40 m2, Y GRIETAS DE BORDE =70.00 m Y DESINTEGRACIÓN = 146.85 m2

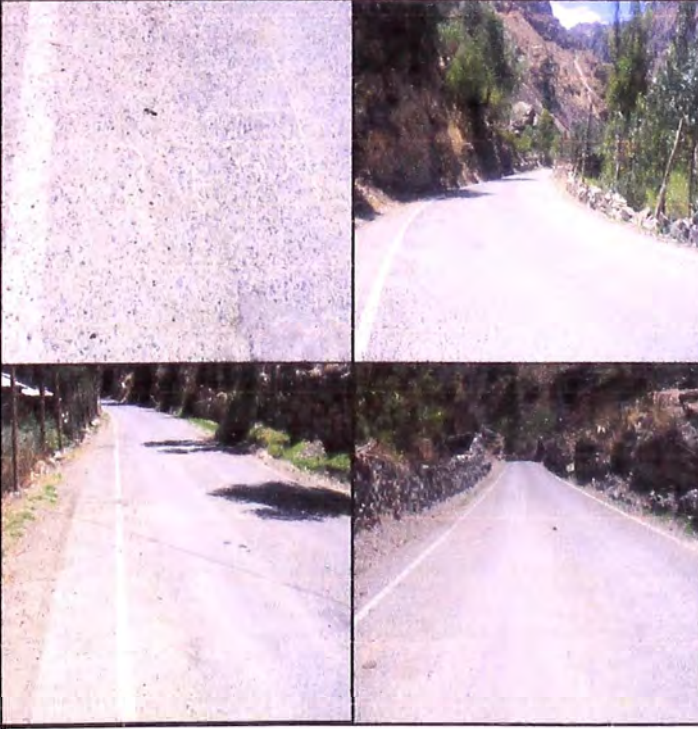
HOJA DE EVALUACION N° 18	
DETERIORO	DETERIORO DE LA SUPERFICIE TRAMO KM 142+300 AL KM 142+200
DESCRIPCIÓN	BACHES, EXUDACIÓN, GRIETAS DE BORDE Y DESINTEGRACIÓN
IMAGEN O ASPECTO SUPERFICIAL

EVALUACIÓN PASER:03	BACHES = 0.56 m2, EXUDACIÓN = 2.50 m2 Y GRIETAS DE BORDE =80.00 m Y DESINTEGRACIÓN = 198.00 m2

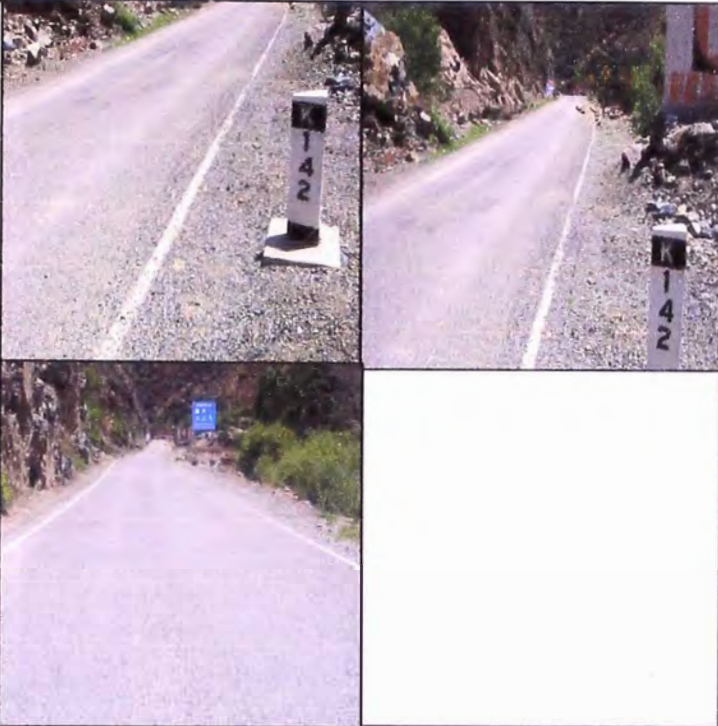
HOJA DE EVALUACION N° 21	
DETERIORO	DETERIORO DE LA SUPERFICIE TRAMO KM 142+000 AL KM 141+900
DESCRIPCIÓN	BACHES, GRIETAS DE BORDE Y DESINTEGRACIÓN
IMAGEN O ASPECTO SUPERFICIAL

EVALUACIÓN PASER:03	BACHES = 0.43 m2, GRIETAS DE BORDE =73.00 m Y DESINTEGRACIÓN = 178.50 m2

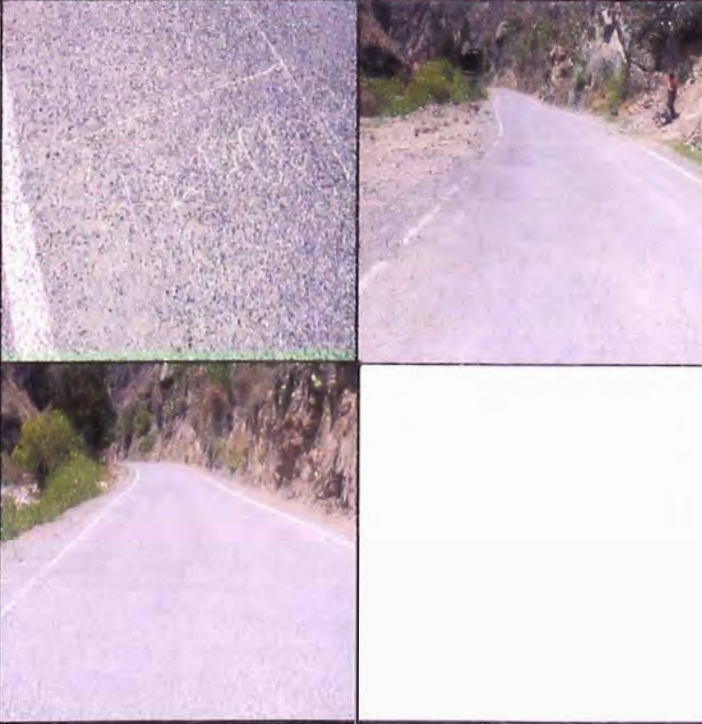
HOJA DE EVALUACION N° 22	
DETERIORO	DETERIORO DE LA SUPERFICIE TRAMO KM 141+900 AL KM 141+800
DESCRIPCIÓN	BACHES, GRIETAS DE BORDE Y DESINTEGRACIÓN
IMAGEN O ASPECTO SUPERFICIAL

EVALUACIÓN PASER:04	BACHES = 0.60 m2, GRIETAS DE BORDE =72.00 m Y DESINTEGRACIÓN = 140.40 m2

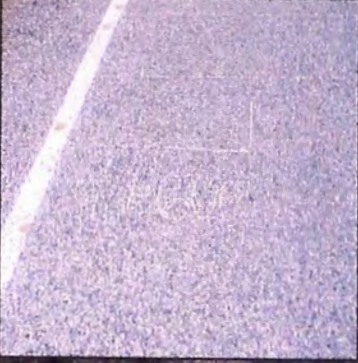
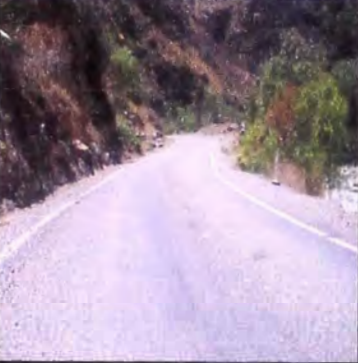
HOJA DE EVALUACION N° 25		
DETERIORO	DETERIORO DE LA SUPERFICIE TRAMO KM 141+600 AL KM 141+500	
DESCRIPCIÓN	BACHES, GRIETAS DE BORDE Y DESINTEGRACIÓN	
IMAGEN O ASPECTO SUPERFICIAL

EVALUACIÓN PASER:03	BACHES= 0.30 m2, GRIETAS DE BORDE =71.12 m Y DESINTEGRACIÓN = 168.00m2

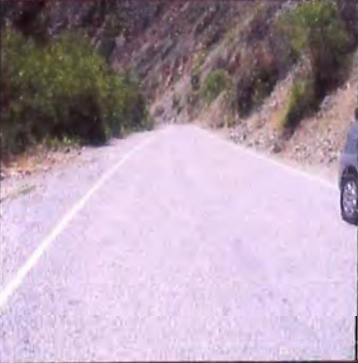
HOJA DE EVALUACION N° 26		
DETERIORO	DETERIORO DE LA SUPERFICIE TRAMO KM 141+500 AL KM 141+400	
DESCRIPCIÓN	BACHES, GRIETAS DE BORDE Y DESINTEGRACIÓN	
IMAGEN O ASPECTO SUPERFICIAL

EVALUACIÓN PASER:03	BACHES = 0.10 m2, GRIETAS DE BORDE =85.12 m Y DESINTEGRACIÓN = 224.70 m2

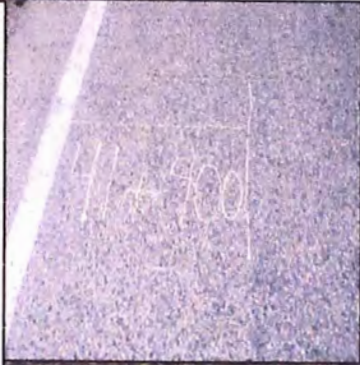
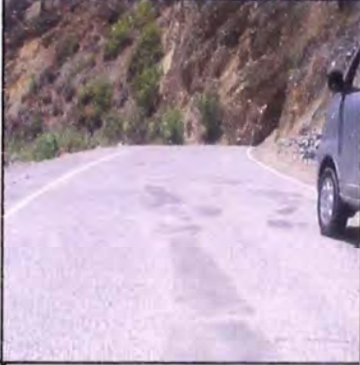
HOJA DE EVALUACION N° 27		
DETERIORO	DETERIORO DE LA SUPERFICIE TRAMO KM 141+400 AL KM 141+300	
DESCRIPCIÓN	BACHES, GRIETAS DE BORDE Y DESINTEGRACIÓN	
IMAGEN O ASPECTO SUPERFICIAL

EVALUACIÓN PASER.04	BACHES = 1.20 m2, GRIETAS DE BORDE =79.58 m Y DESINTEGRACIÓN = 123.05 m2

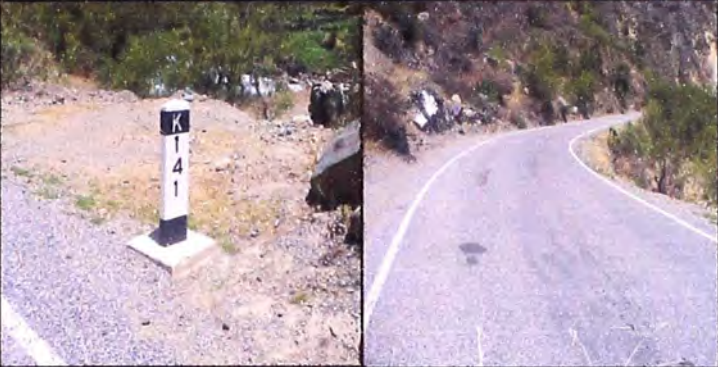
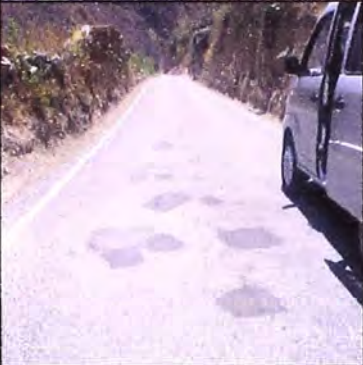
HOJA DE EVALUACIÓN N° 31	
DETERIORO	DETERIORO DE LA SUPERFICIE TRAMO KM 141+000 AL KM 140+900
DESCRIPCIÓN	BACHES, EXUDACIÓN, GRIETAS DE BORDE Y DESINTEGRACIÓN
IMAGEN O ASPECTO SUPERFICIAL

EVALUACIÓN PASER:04	BACHES = 1.50 m2, EXUDACIÓN = 1.80 m2, GRIETAS DE BORDE = 59.14 m Y DESINTEGRACIÓN = 111.10 m2

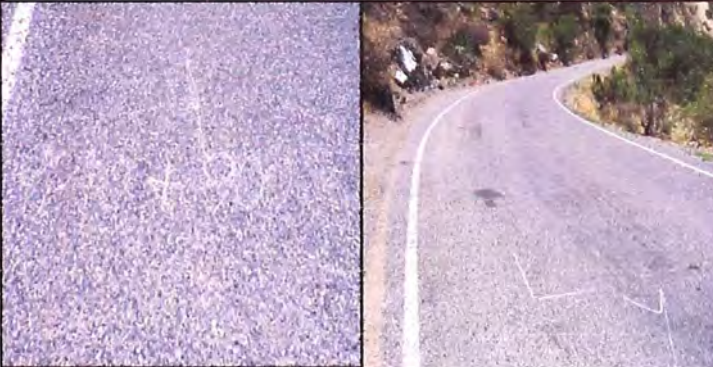
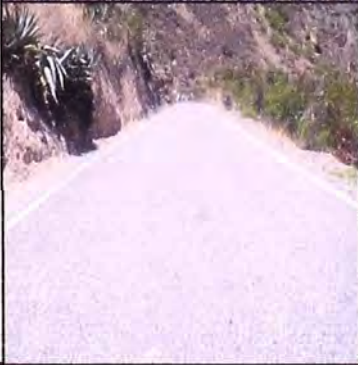
HOJA DE EVALUACIÓN N° 32	
DETERIORO	DETERIORO DE LA SUPERFICIE TRAMO KM 140+900 AL KM 140+800
DESCRIPCIÓN	BACHES, EXUDACIÓN, GRIETAS DE BORDE Y DESINTEGRACIÓN
IMAGEN O ASPECTO SUPERFICIAL

EVALUACIÓN PASER:04	BACHES = 0.35 m2, EXUDACIÓN = 1.20 m2, GRIETAS DE BORDE = 82.44 m Y DESINTEGRACIÓN = 72.75 m2

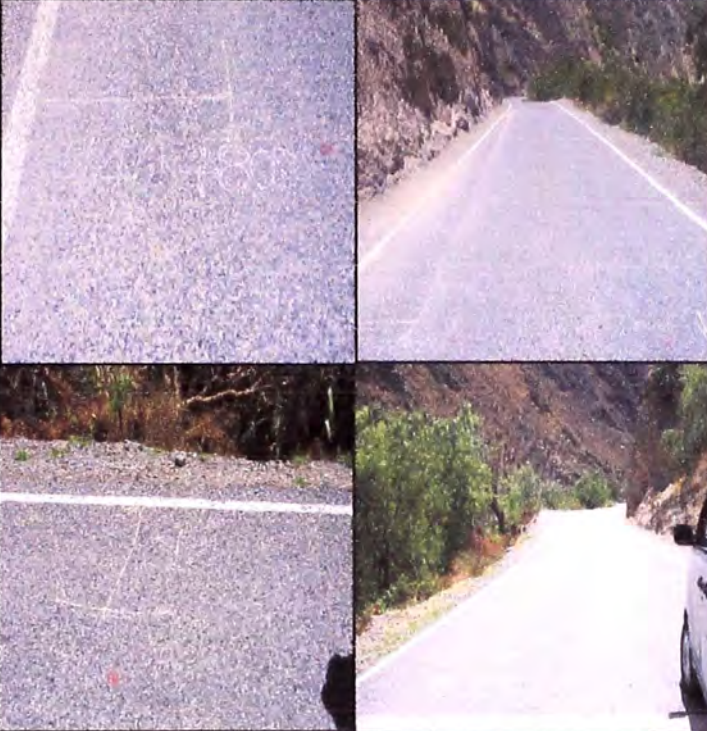
HOJA DE EVALUACION N° 33	
DETERIORO	DETERIORO DE LA SUPERFICIE TRAMO KM 140+800 AL KM 140+700
DESCRIPCIÓN	GRIETAS DE BORDE Y DESINTEGRACIÓN
IMAGEN O ASPECTO SUPERFICIAL

EVALUACIÓN PASER:04	GRIETAS DE BORDE = 81.13 m Y DESINTEGRACIÓN = 104.40m <sup>2</sup>

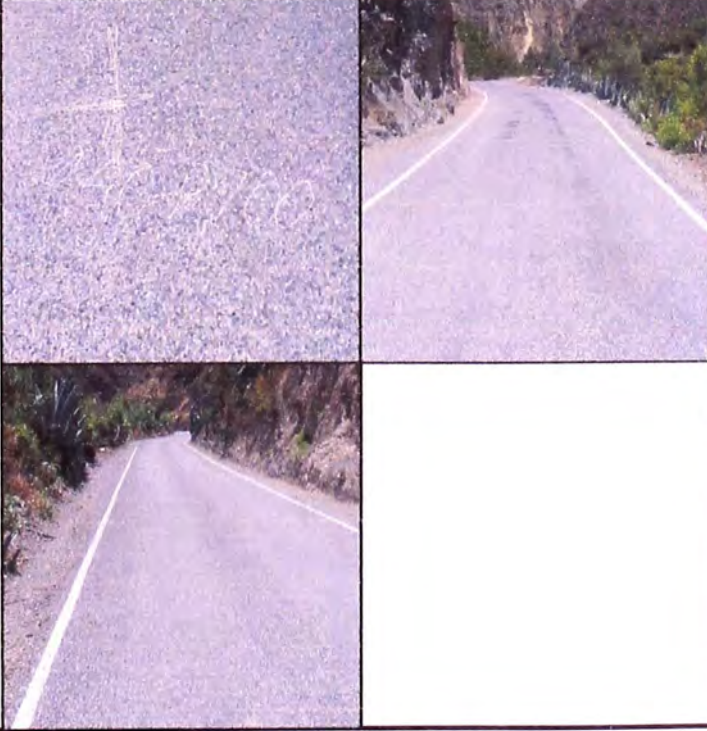
EVALUACIÓN PASER:04	EXUDACIÓN = 1.30 m <sup>2</sup> , GRIETAS DE BORDE =75.19 m Y DESINTEGRACIÓN = 59.87 m <sup>2</sup>

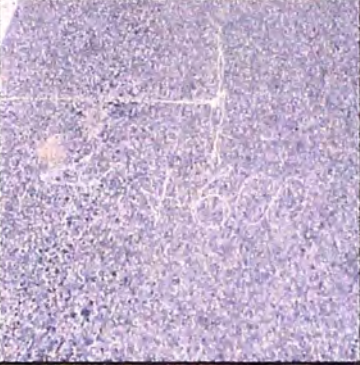
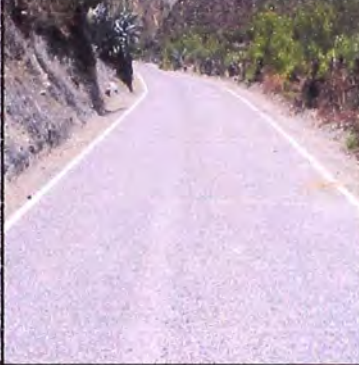
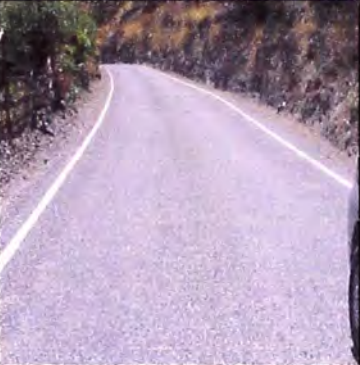
EVALUACIÓN PASER:04	BACHES = 0.90 m2, EXUDACIÓN = 0.80 m2 , GRIETAS DE BORDE =73.21 m Y DESINTEGRACIÓN = 93.98 m2

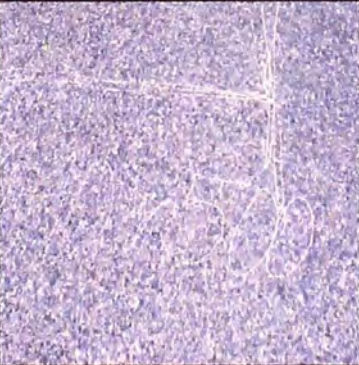
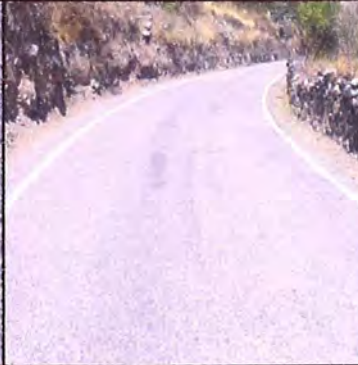
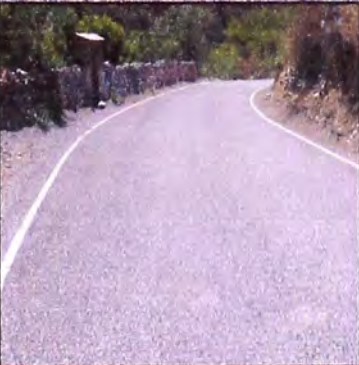
EVALUACIÓN PASER:03	BACHES = 0.12 m2, GRIETAS DE BORDE =70.15 m Y DESINTEGRACIÓN = 108.75 m2

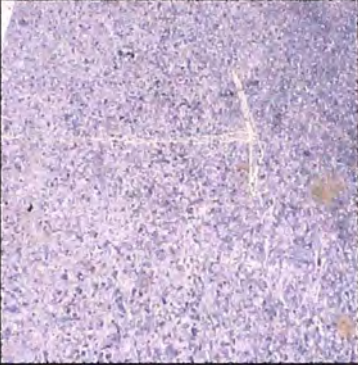
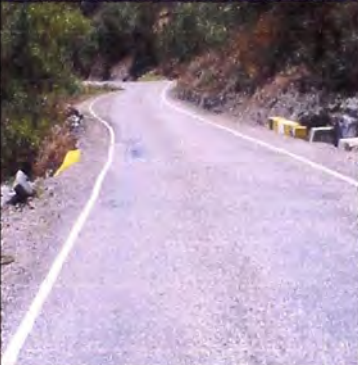
EVALUACIÓN PASER:03	BACHES =0.60 m2, HUNDIMIENTO = 2.50 m EXUDACIÓN = 1.40 m2, GRIETAS DE BORDE =65.89 m Y DESINTEGRACIÓN = 223.10 m2

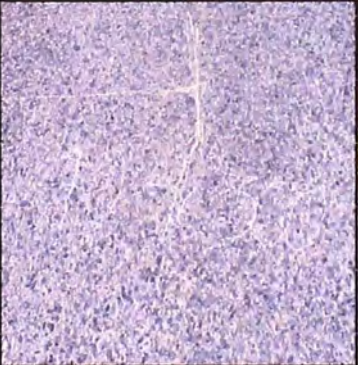
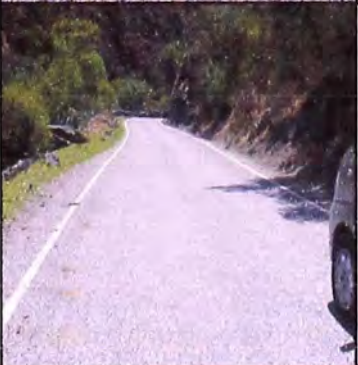
EVALUACIÓN PASER:03	BACHES =3.20 m2, EXUDACIÓN = 1.10 m2, GRIETAS DE BORDE =70.45 m Y DESINTEGRACIÓN = 220.50 m2

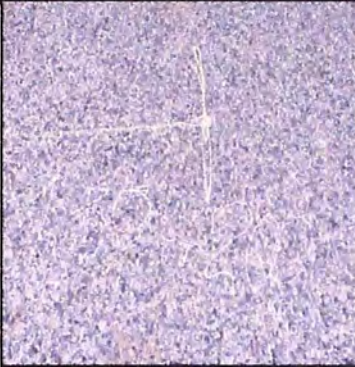
EVALUACIÓN PASER:03	BACHES =0.30 m2, EXUDACIÓN = 0.60 m2, GRIETAS DE BORDE =72.89 m Y DESINTEGRACIÓN = 135.680 m2

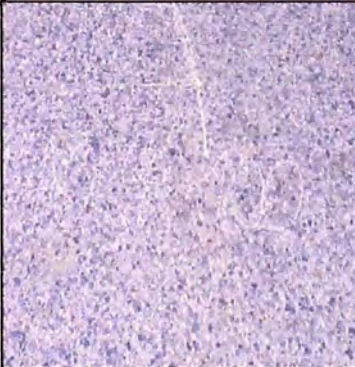
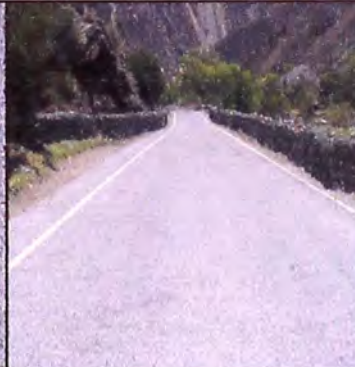
EVALUACIÓN PASER:03	BACHES =0.15 m2, GRIETAS DE BORDE =74.00 m Y DESINTEGRACIÓN = 181.60 m2

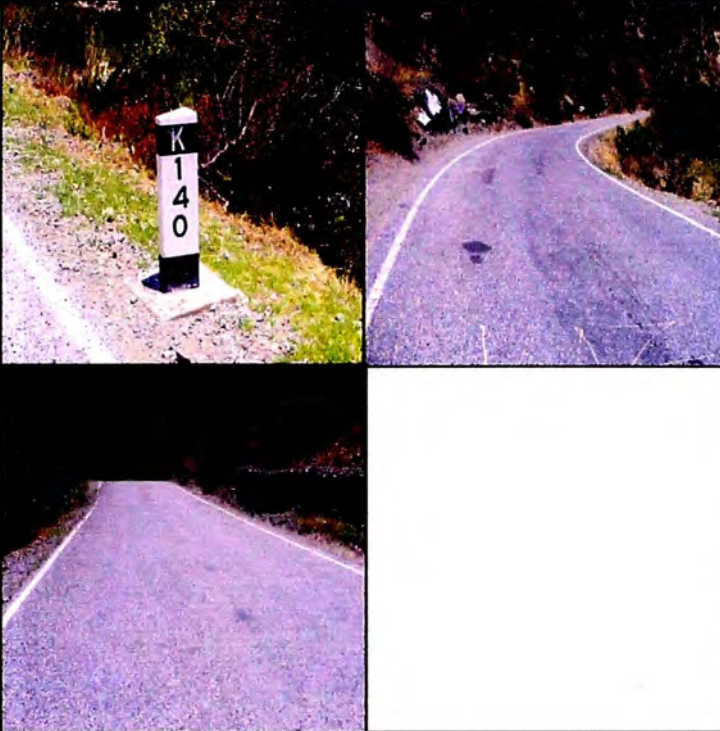
EVALUACIÓN PASER:04	BACHES =0.20 m2, EXUDACIÓN = 1.20 m2, GRIETAS DE BORDE =89.16 m Y DESINTEGRACIÓN = 221.00 m2

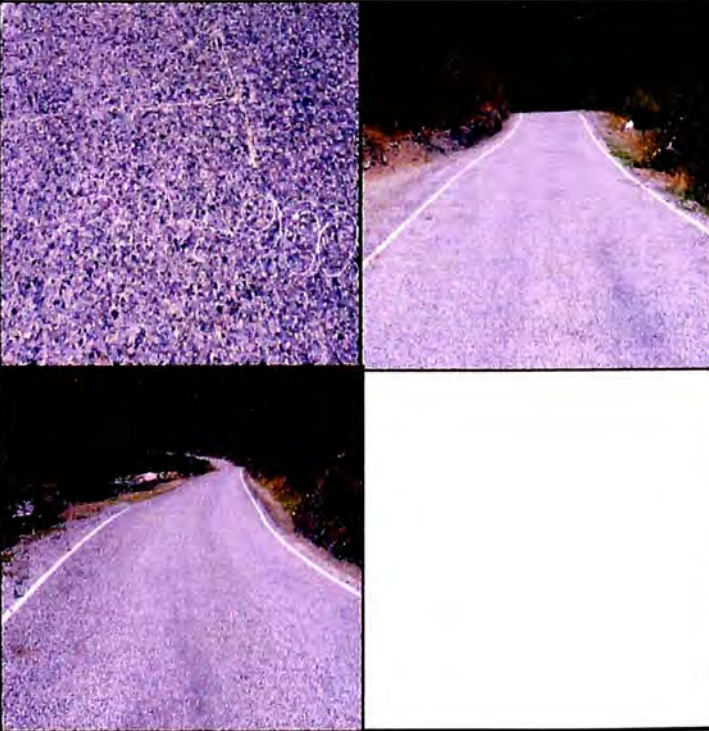
EVALUACIÓN PASER:04	BACHES =0.40 m2, EXUDACIÓN = 2.40 m2, GRIETAS DE BORDE =83.17 m Y DESINTEGRACIÓN = 60.60 m2

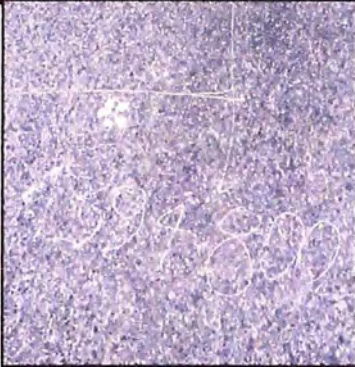
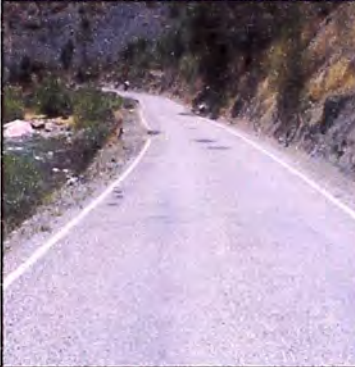
EVALUACIÓN PASER:04	BACHES =1.90 m2, EXUDACIÓN = 3.75 m2, GRIETAS DE BORDE =84.26 m Y DESINTEGRACIÓN = 119.60 m2

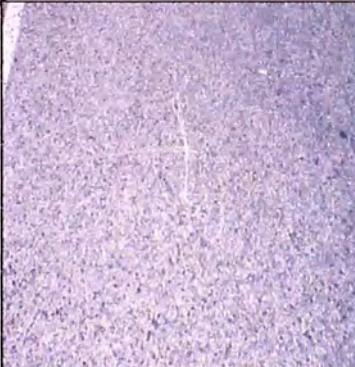
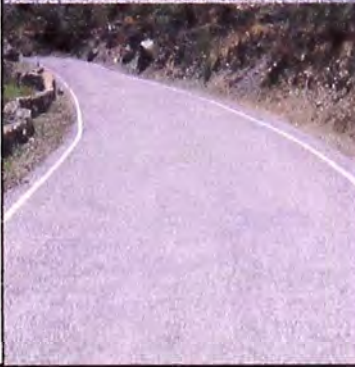
EVALUACIÓN PASER:03	BACHES =1.80 m2, GRIETAS DE BORDE =86.00 m Y DESINTEGRACIÓN = 140.00 m2

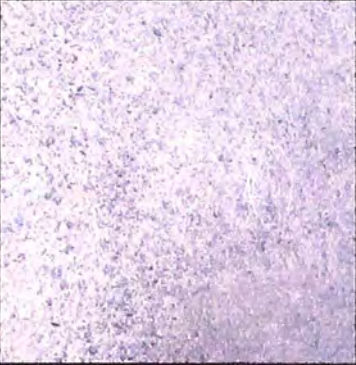
EVALUACIÓN PASER:02	BACHES =10.50 m2, EXUDACIÓN =9.40 m2, GRIETAS DE BORDE =76.00 m Y DESINTEGRACIÓN = 284.38 m2

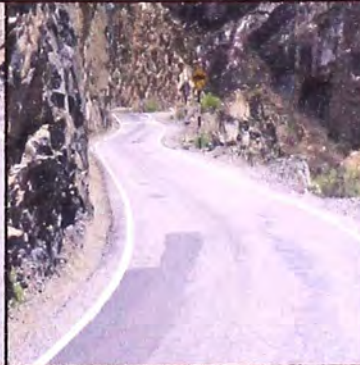
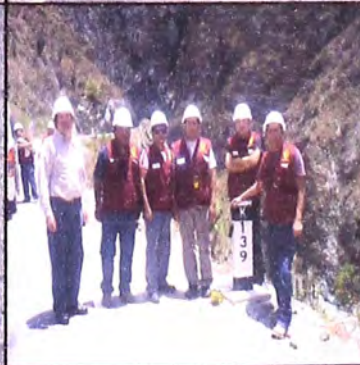
EVALUACIÓN PASER:02	BACHES =6.40 m2, EXUDACIÓN =13.50 m2, GRIETAS DE BORDE =60.80 m Y DESINTEGRACIÓN = 307.13 m2
