**UNIVERSIDAD NACIONAL DE INGENIERÍA  
FACULTAD DE INGENIERÍA CIVIL**

**PROCEDIMIENTO DE INSPECCIÓN E INVENTARIO DE OBRAS  
DE ARTE – CARRETERA CAÑETE-LUNAHUANA EN EL TRAMO  
KM 29+000 AL KM 31+000**

**INFORME DE SUFICIENCIA**

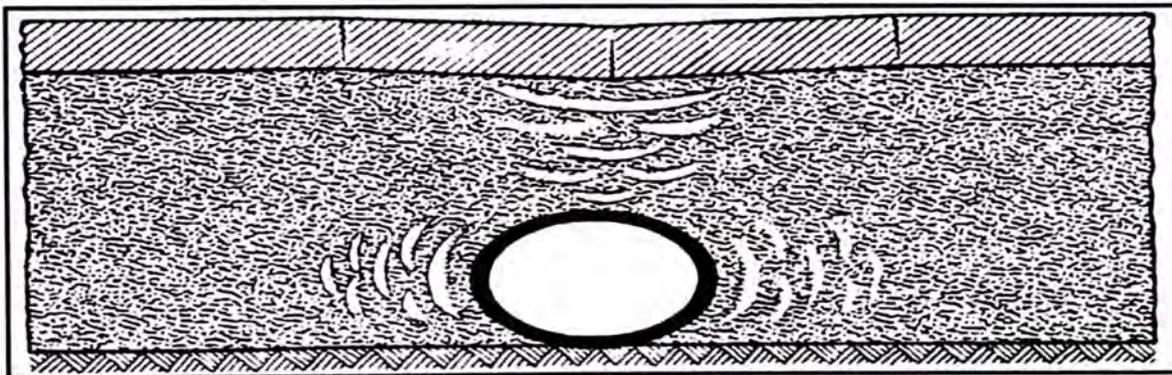
Figura N° 3.01 Falla del pavimento, debido a una inadecuada compactación o a la baja calidad del material circundante a la alcantarilla flexible.

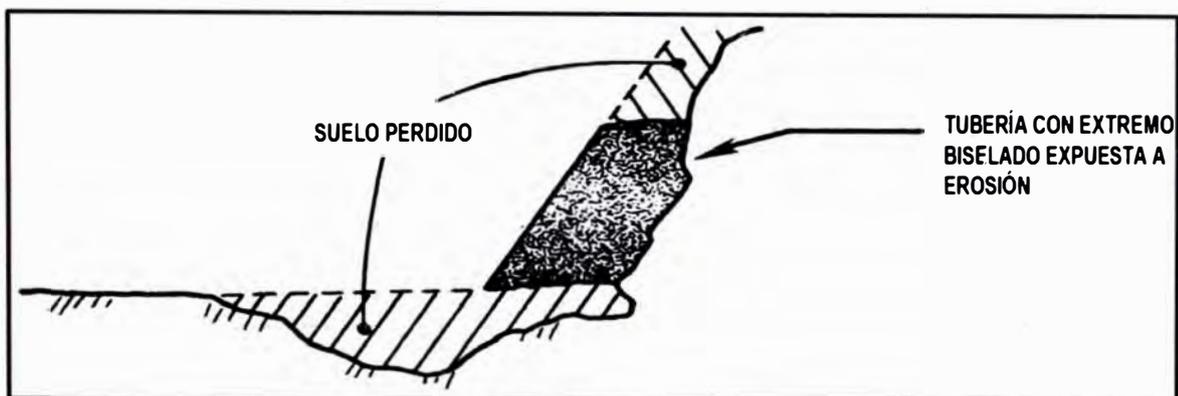
Mientras una falla del extremo cortado no afecta seriamente la integridad estructural del conducto de la alcantarilla, si puede producir serios problemas hidráulicos. Las fuerzas hidráulicas pueden destruir o voltear un extremo de tubería inestable, obstruyendo la alcantarilla. Esto podría producir embalsamientos dañinos o lavado del relleno. Por consiguiente es importante chequear en los extremos cortados de las alcantarillas, signos de peligros incluyendo deformación, erosión del talud del relleno y socavación, como se muestra en la Figura N° 3.03.

Figura N° 3.03 Erosión alrededor de tubería con el extremo biselado.

Para estabilizar los extremos cortados frecuentemente son usados cabezales parciales, dientes de protección, pavimentación del talud y enrocado. Estos dispositivos deben ser inspeccionados por socavación para garantizar que los extremos de la tubería están firmemente anclados.

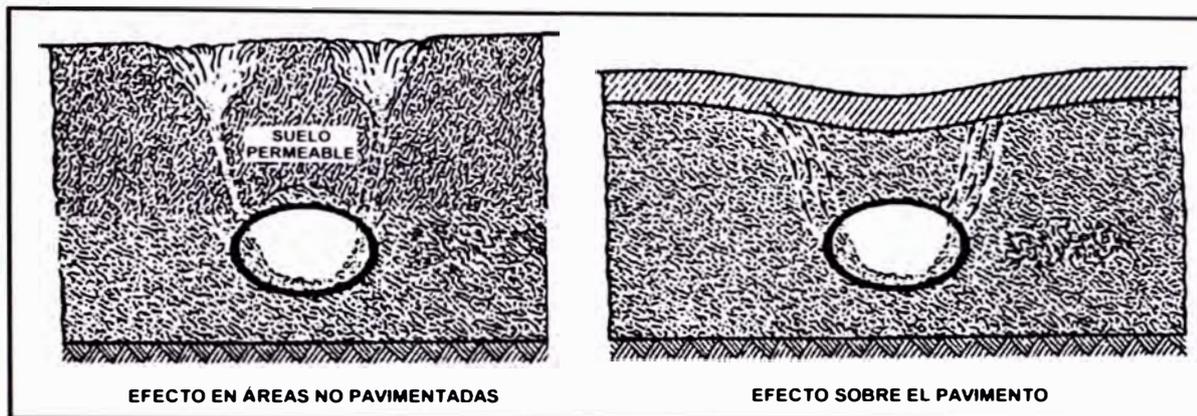
Los factores claves a buscar en la inspección de juntas son los indicios de infiltración del relleno y fuga de agua. La filtración excesiva a través de una junta abierta puede causar la infiltración del suelo o erosión del material de relleno circundante, reduciendo el soporte lateral. Con una barra pequeña o un regla plana puede indagarse las juntas abiertas para chequear si están vacías. Los indicios de defectos en la junta incluyen juntas abiertas, flexión, filtración en las juntas y huecos enterrados que llegan hasta la superficie ubicada encima de la alcantarilla, como se muestra en la Figura N° 3.05. Cualquier evidencia de defectos en la junta debe registrarse.

Figura N° 3.05 Indicios en la superficie de infiltración.

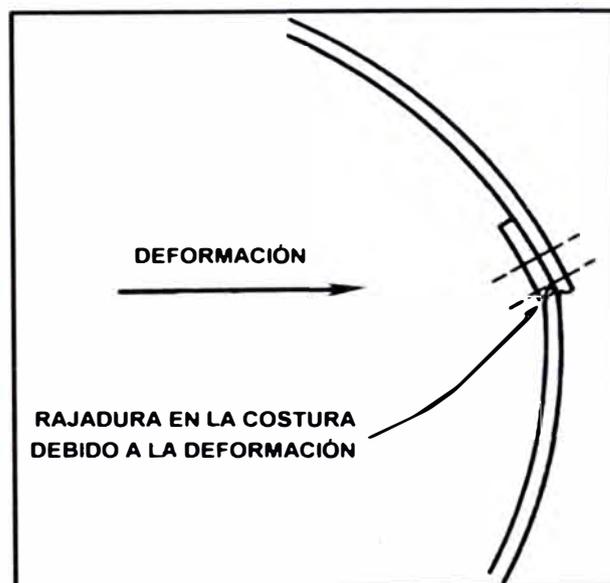
Las rajaduras longitudinales son más serias cuando las acompaña una flexión, una deformación significativa y otras condiciones indicativas de problemas en el relleno o en el suelo. Las rajaduras longitudinales son causadas por el esfuerzo excesivo de flexión, ver Figura 3.06, ocasionalmente las rajaduras pueden ser causadas por las prácticas inadecuadas de instalación, como usar la fuerza de empernado para “extender” una costura ladeada.

Figura N° 3.06 Rajadura debido a la deformación.

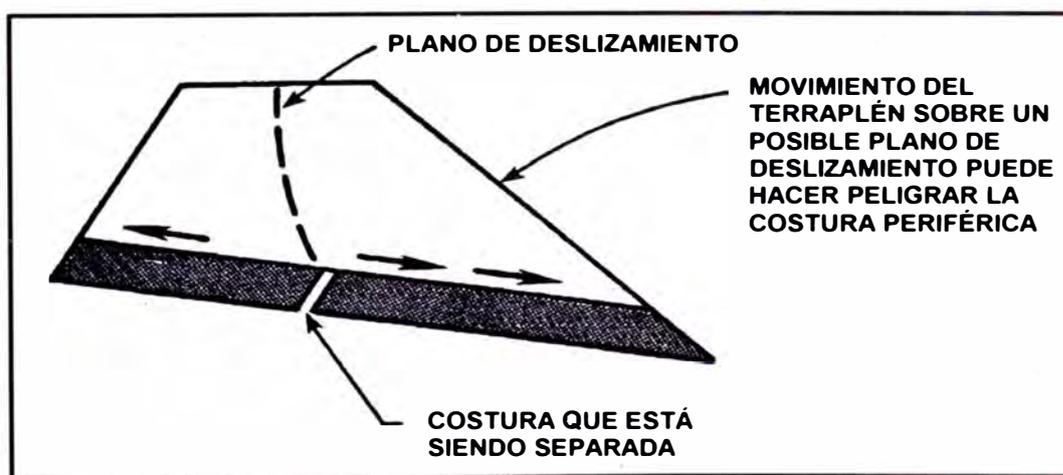
Las costuras periféricas, como las juntas de las tuberías prefabricadas, no soportan la compresión anular. Ellas solo hacen que el conducto sea una estructura continua. El peligro en estas costuras es raro y serán el resultado de una flexión diferencial severa, un problema de deformación o alguna otra manifestación de falla del suelo. Por ejemplo, una estructura con pendiente empinada que cruza un terraplén puede separarse longitudinalmente si el terraplén se desliza hacia abajo, como se muestra en la Figura N° 3.07.

Figura N° 3.07 Rajadura debido a la deformación.

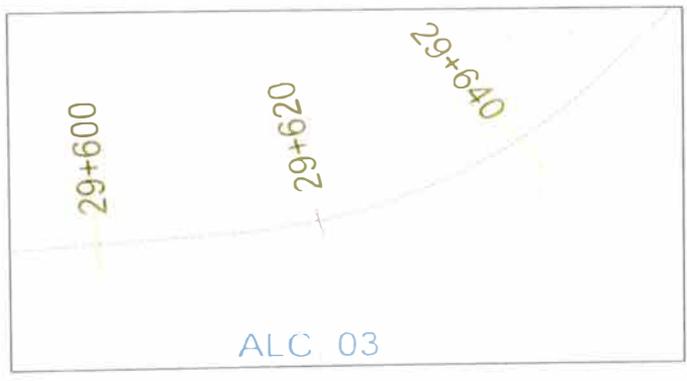
60. Comentarios	Funcionalmente, la alcantarilla podría considerarse Buena (limpia), solo unos pequeños sedimentos de altura no mayor a 5 cm																																																								
<b>VIII. CONDICIÓN GLOBAL:</b>		Los conductos no presentan deformación, ni hundimientos pronunciados.																																																							
<b>IX. COMENTARIOS</b>		Se recomienda limpieza general de la entrada y salida de los conductos, para asegurar que no se acumule mayor material de arrastre y así evitar que se llegue a obstruir el conducto.																																																							
<b>X. ESQUEMA GRÁFICO COMPLEMENTARIO</b>

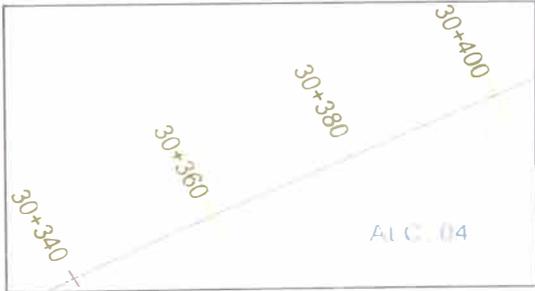
60. Comentarios	Funcionalmente, la alcantarilla podría considerarse Mala (Totalmente obstruida), pero en el conducto de entrada																																																							
<b>VIII. CONDICIÓN GLOBAL:</b>		Los conductos no presentan deformación, ni hundimientos pronunciados.																																																						
<b>IX. COMENTARIOS</b>		Se recomienda limpieza general de la entrada del conducto y eliminación de escombros para asegurar que no se acumule mayor material de arrastre y así evitar que obstruya totalmente el conducto de entrada.																																																						
<b>X. ESQUEMA GRÁFICO COMPLEMENTARIO</b>

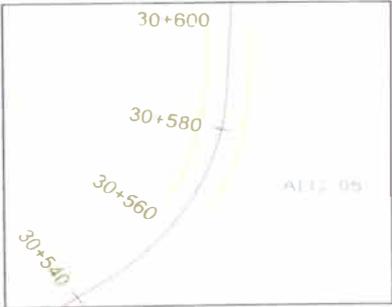
60. Comentarios:	Funcionalmente, la alcantarilla podría considerarse Mala (Totalmente obstruida), pero en el conducto de entrada																																																								
<b>VIII. CONDICIÓN GLOBAL:</b>		Los conductos no presentan deformación, ni hundimientos pronunciados																																																							
<b>IX. COMENTARIOS</b>		Se recomienda limpieza total de la entrada del conducto y eliminación de escombros para asegurar que pueda volver a funcionar el conducto de entrada.																																																							
<b>X. ESQUEMA GRÁFICO COMPLEMENTARIO</b>		<div style="border: 1px solid black; padding: 10px; text-align: center;">
