**EVALUACION DEL PUENTE TINGO
MONITOREO DE CONSERVACION CARRETERA
CAÑETE-HUANCAYO Km. 130+000 AL Km. 145+000**

INFORME DE SUFICIENCIA

PUENTE TINGO

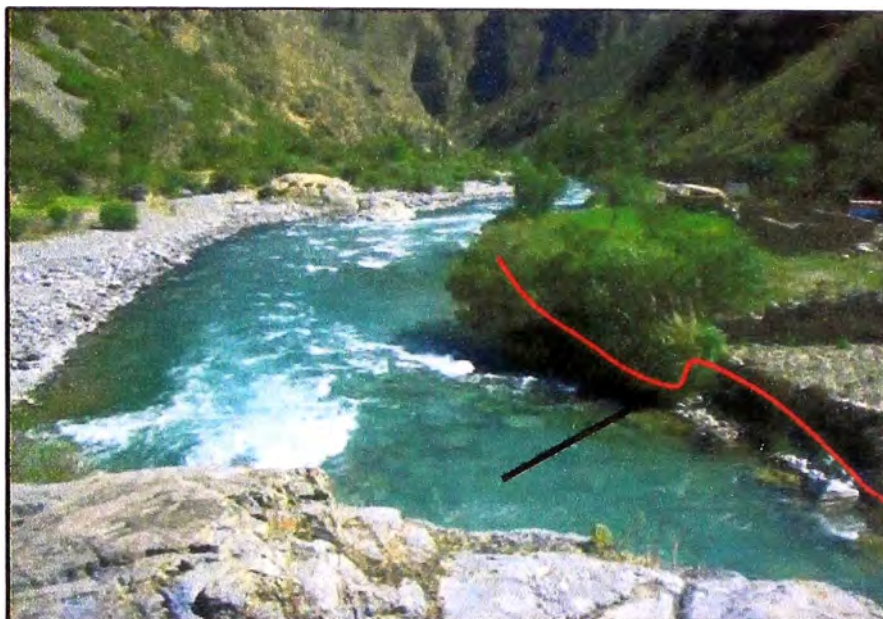
Foto N° 3.03, Inspección Cauce Aguas Abajo

Aguas abajo se encuentra normal el cauce del rio.

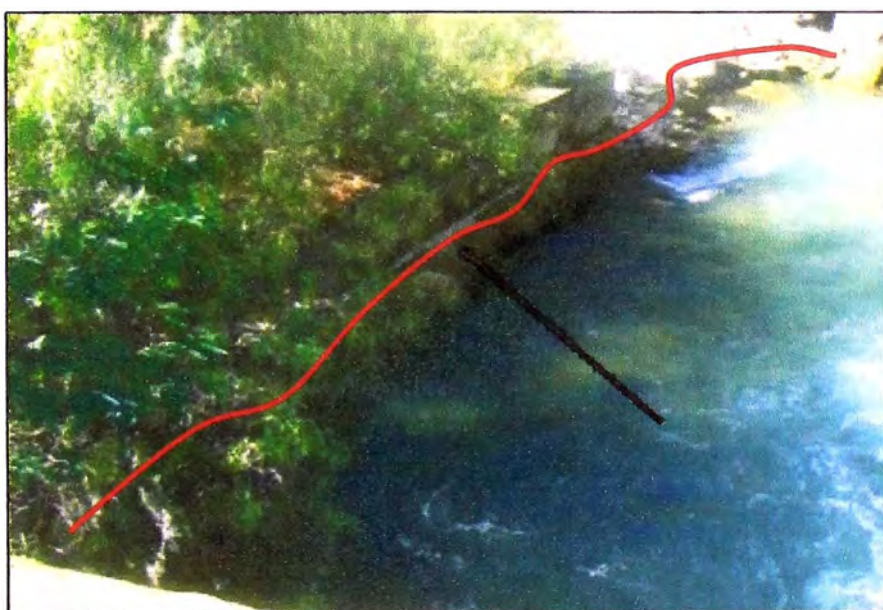
Foto N° 3.04, Inspección Cauce Aguas Abajo Erosión

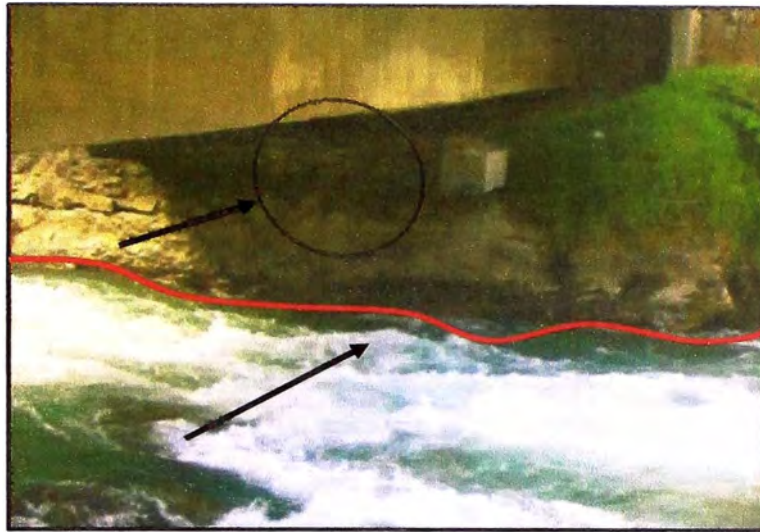
Foto N° 3.05, Inspección Estribo Izquierdo

Se observa que también existe un muro de piedra con la finalidad de evitar la erosión del estribo.

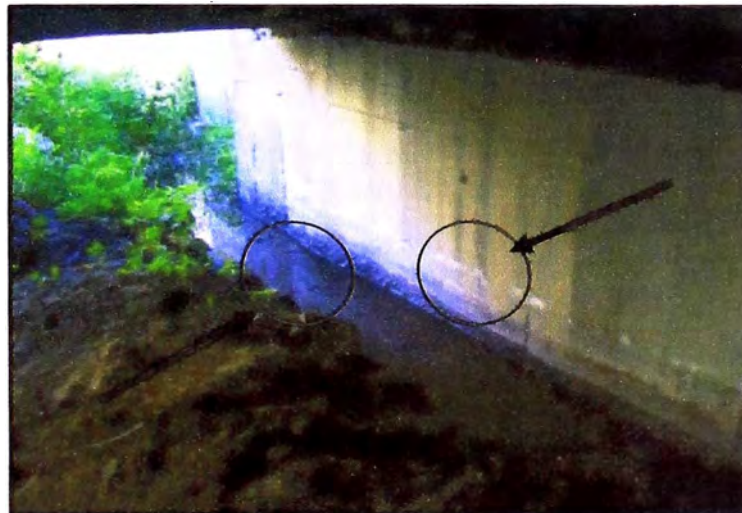
Foto N° 3.06, Inspección Estribo Derecho

En el estribo derecho existe un canal de agua artesanal donde hay estancamiento de agua, el cual está originando daños en el concreto como se observa en la superficie del estribo afloramiento de sales y hongos.

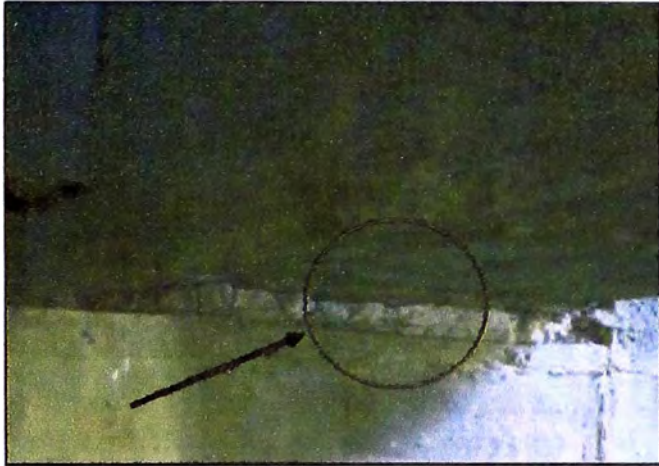
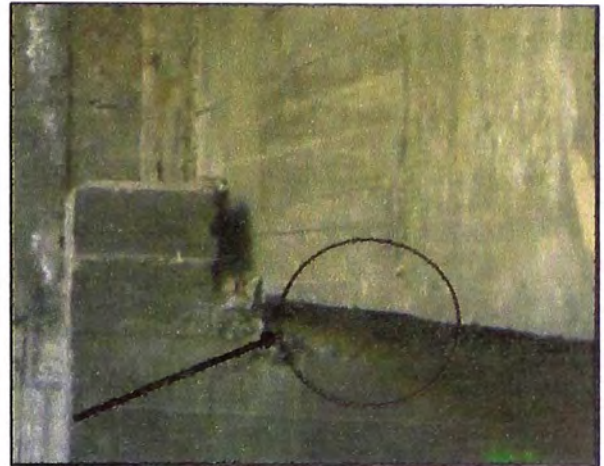
Foto N° 3.07, Inspección Aparato Apoyo

Foto N° 3.08, Apoyo con Mortero

Los sistemas de apoyos del puente son de mortero plástico, el cual son deficientes, originando daños de la estructura y asentamiento de la plataforma.

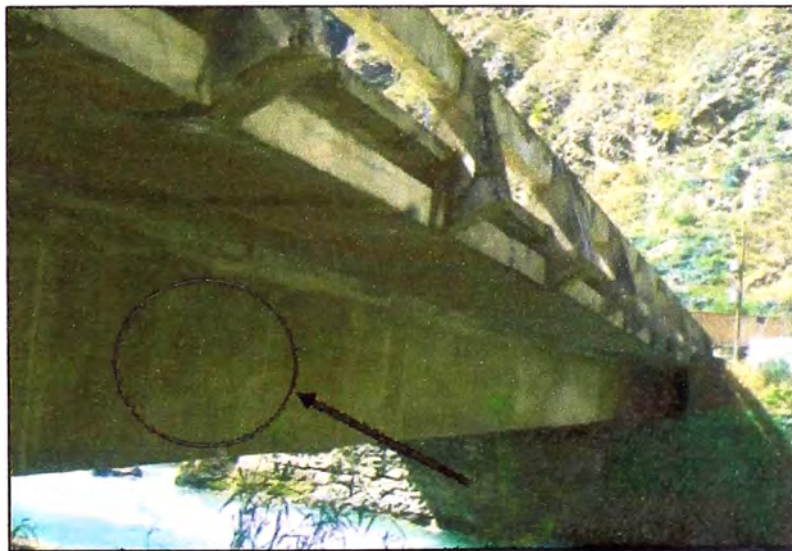
Foto N° 3.09, Inspección Vigas Principales

Las vigas de $H = 1.50\text{m}$. $S = 0.40\text{m}$. De concreto armado se encuentran en buen estado no ha sufrido ningún daño estructural.

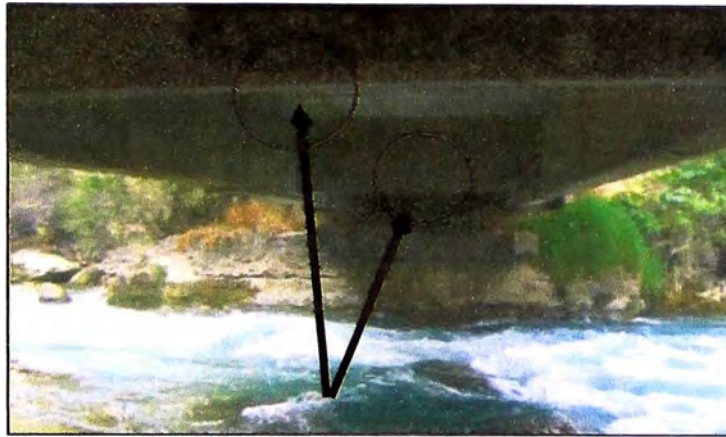
Foto N° 3.10, Inspección Vigas Transversal

Las vigas transversales a la viga principal generan mayor rigidez a la estructura tiene 4 vigas y no ha sufrido ningún daño estructural.

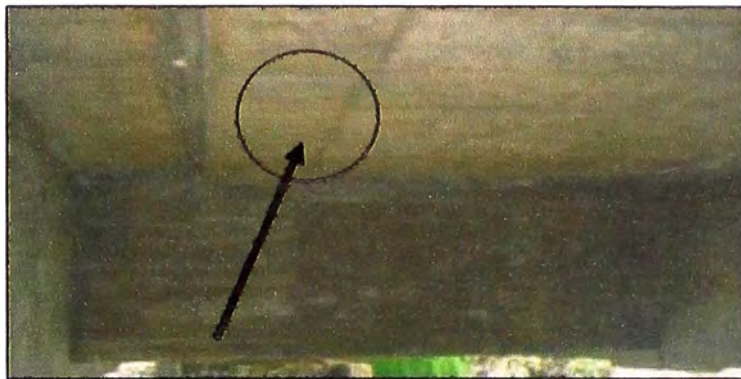
Foto N° 3.11, Inspección Losa Inferior

La losa de espesor 20cm no ha sufrido ningún daño interno.

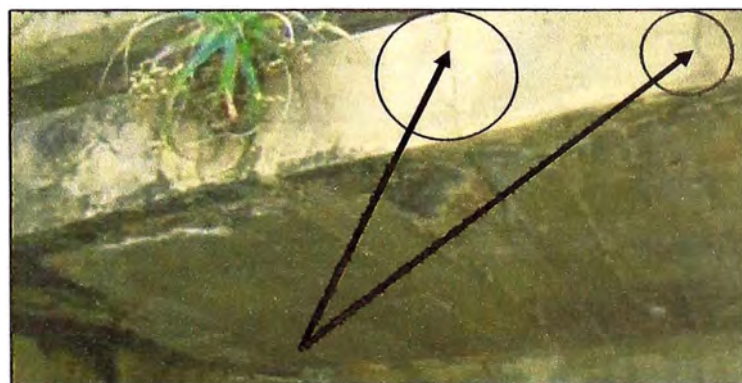
Foto N° 3.12, Inspección Losa lateral Grietas

Se observo grietas en la losa lateral debido a dilatación del concreto.

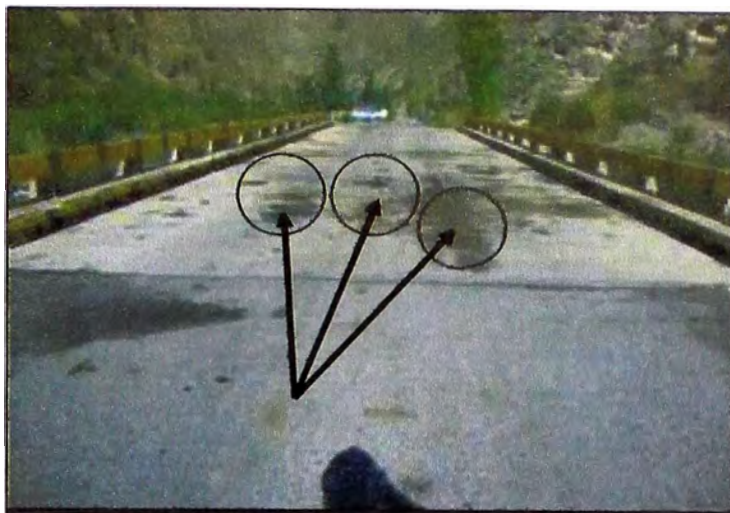
Foto N° 3.13, Inspección Superficie de Rodadura

Las zonas indicadas presentan concentración de humedad debido a un deficiente sistema de drenaje y además debido a la irregularidad de la superficie de la base del puente.

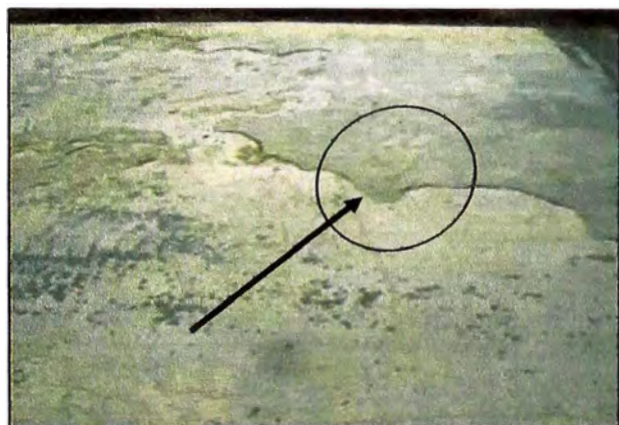
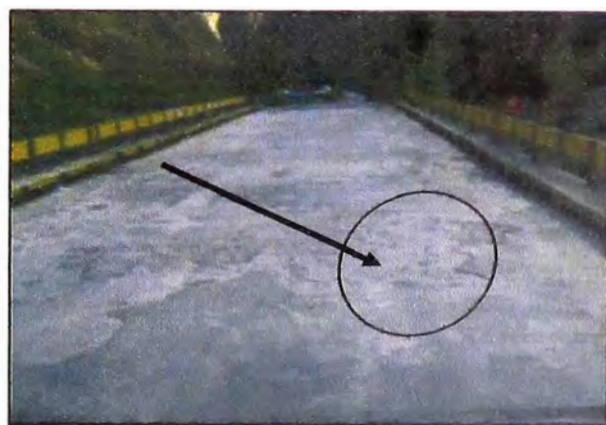
Foto N° 3.14, Inspección Losa

Foto N° 3.15, Inspección Falta drenaje

La superficie de rodadura presenta deterioro debido al desprendiendo de una gran parte de la losa de recubrimiento.

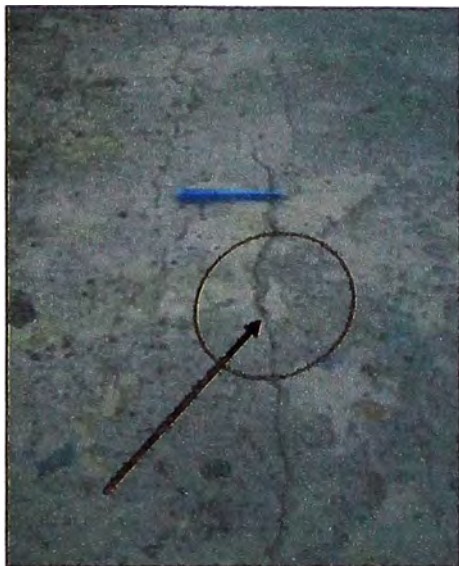
Foto N° 3.16, Inspección Losa Grietas

En la superficie de la losa hay grietas debido a condiciones de cambio de temperatura, contracción y dilatación del concreto; se debe hacer un tratamiento a estas grietas antes de que ingrese agua en el acero de refuerzo.

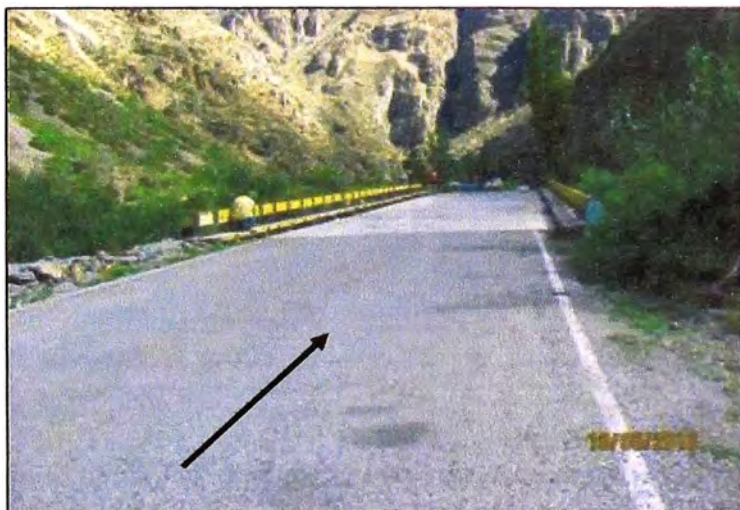
Foto N° 3.17, Inspección Acceso Izquierdo Puente

Acceso al puente lado izquierdo libre de obstáculos.

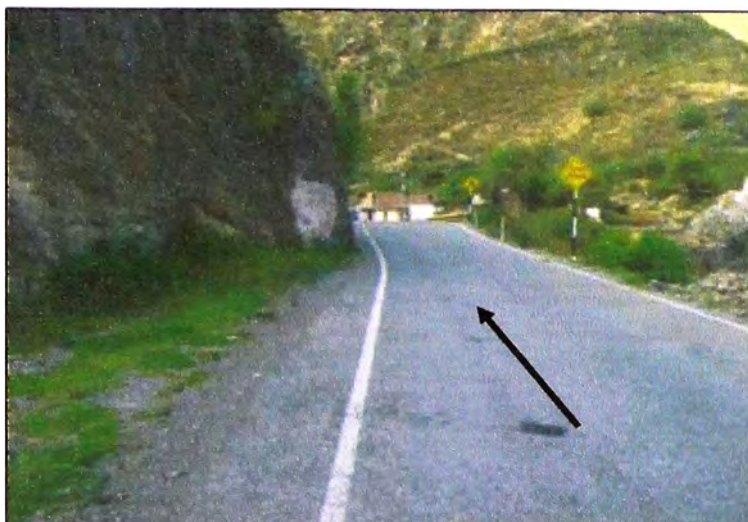
Foto N° 3.18, Inspección Acceso Derecho Puente

Acceso lado derecho libre de obstáculo y correctamente señalizado verticales y ancho de calzada.

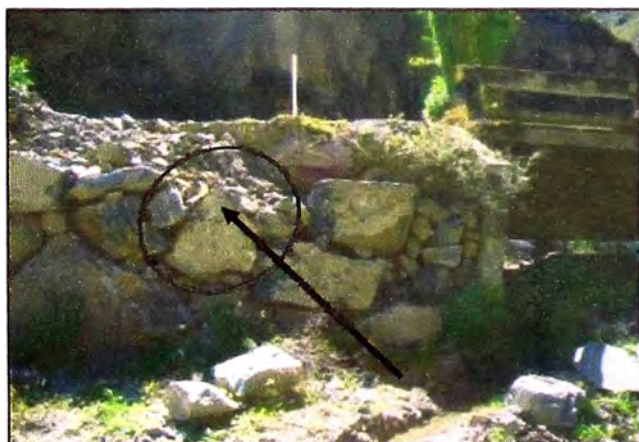
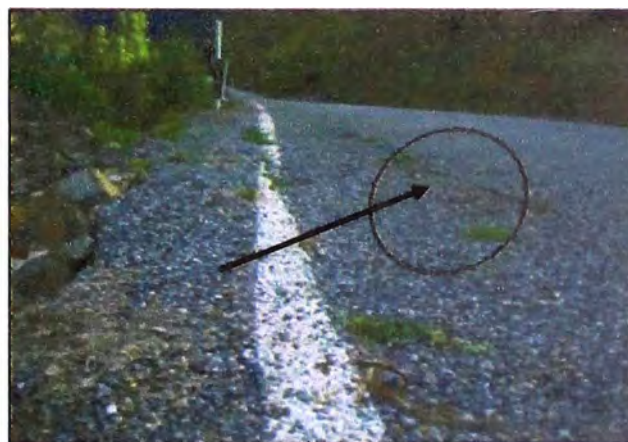
Foto N° 3.19, Inspección Muro Piedra

Foto N° 3.20, Falla pavimento

El muro de rocas provisional y las constantes lluvias están originando fallas en la estructura del pavimento como se muestra en la imagen.

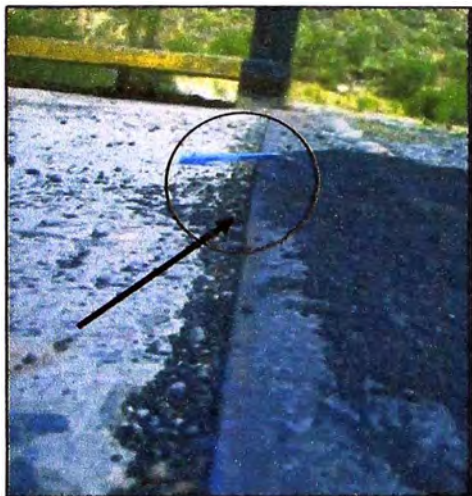
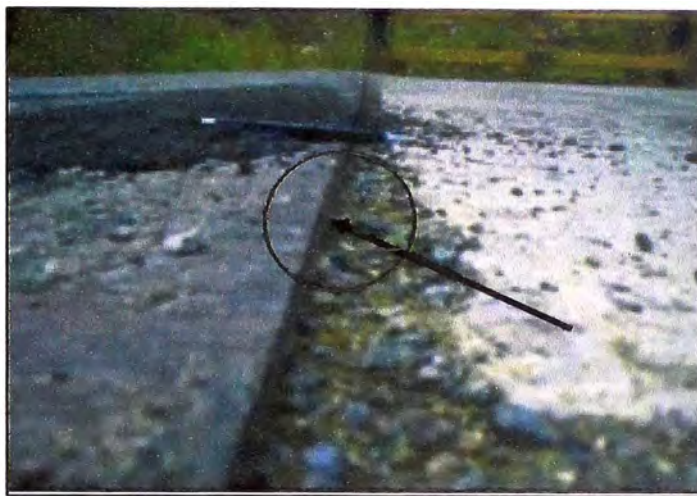
Foto N° 3.21, Inspección Juntas

Foto N° 3.22, Asentamiento de la Plataforma

Hay un desnivel entre la Plataforma del puente y la superficie de la carretera debido a que se observa que no existe un sistema adecuado de apoyo lo cual origina disminución de velocidad vehicular y deterioro del pavimento en la zona de transición.

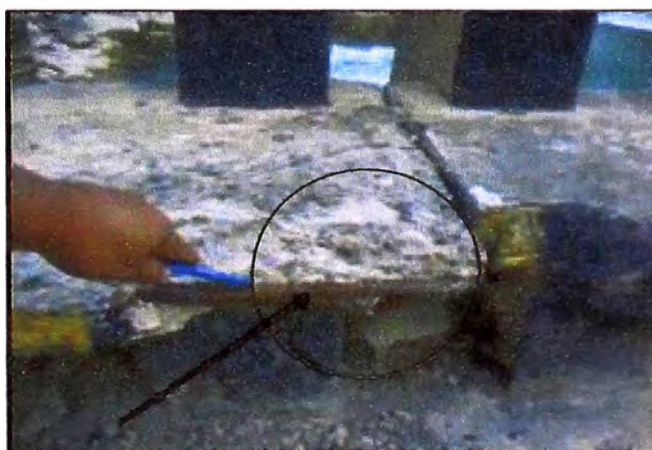
Foto N° 3.23, Inspección Veredas

En el lado izquierdo de la vereda se encontró una falla debido a una colisión dejando expuesta el fierro, el cual se encuentra oxidado, esto originara en el futuro problemas de desprendimiento del concreto.

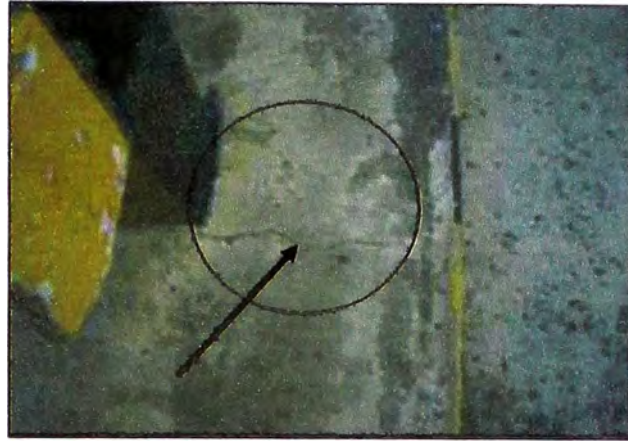
Foto N° 3.24, Inspección Veredas grietas

Se produjo pequeñas grietas en la vereda se debe a problemas de dilatación del concreto.

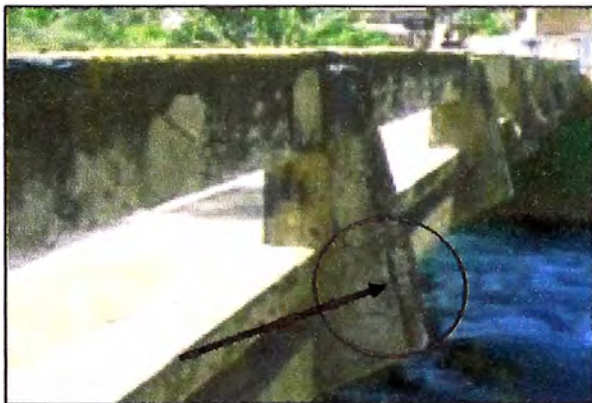
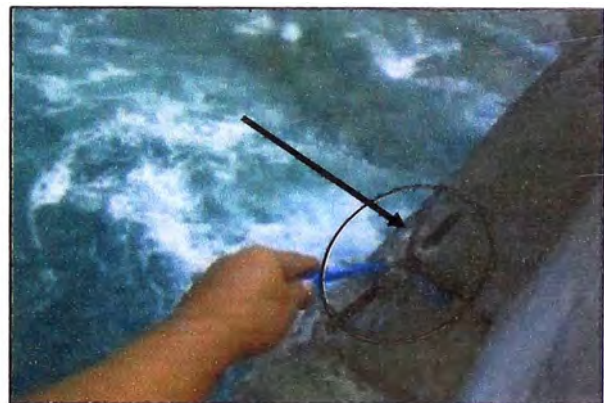
Foto N° 3.25, Inspección Guardavía

Foto N° 3.26, Inspección Daño Guardavía

Se observo problemas de corrosión del acero en la estructura del guardavía debido a un mal recubrimiento del mismo y a la constante lluvias.

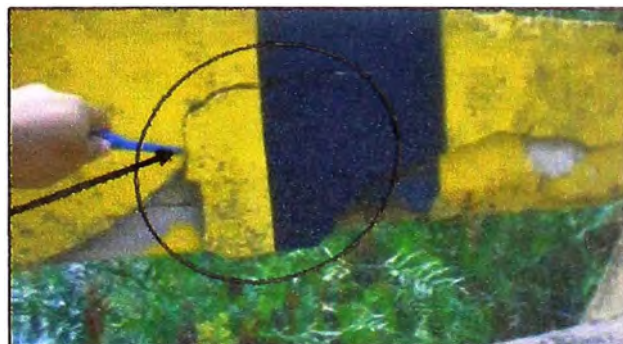
Foto N° 3.27, Desprendimiento del Recubrimiento
