**UNIVERSIDAD NACIONAL DE INGENIERIA  
FACULTAD DE INGENIERIA CIVIL**

**EVALUACIÓN SUPERFICIAL POR EL MÉTODO VIZIR,  
CARRETERA CAÑETE-CHUPACA  
METODOLOGÍA DE DISCRIMINACIÓN DE DATOS**

**INFORME DE SUFICIENCIA**

Este informe que tiene como enfoque el hacer uso de la metodología VIZIR, se desarrollara en el tramo correspondiente a las progresivas 134+000 al 139+000, donde se evaluara el tramo y se obtendrá los resultados que serán analizados con el uso del análisis exploratorio de datos a fin de obtener un método confiable de evaluación de fallas superficiales.

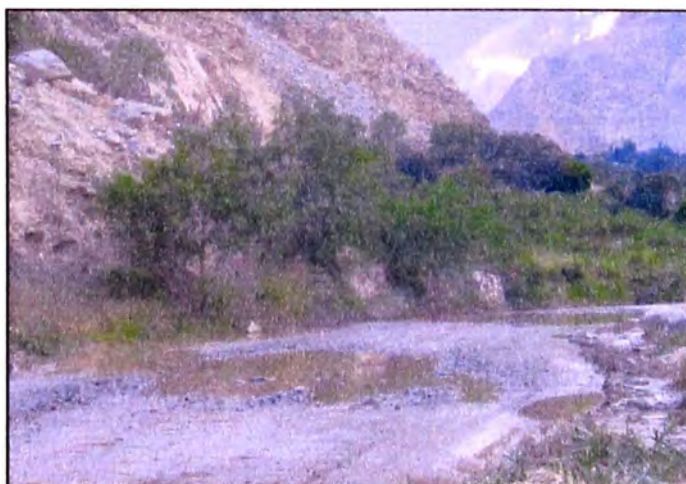
Antes de la intervención y proyecto de su mejoramiento y conservación vial, la carretera mostraba fallas muy severas como se aprecian en las fotografías 1.01/1.02 y 1.03.

**FIGURA 1.01 PRESENCIA DE BACHES PROFUNDOS EN EL KM 93**

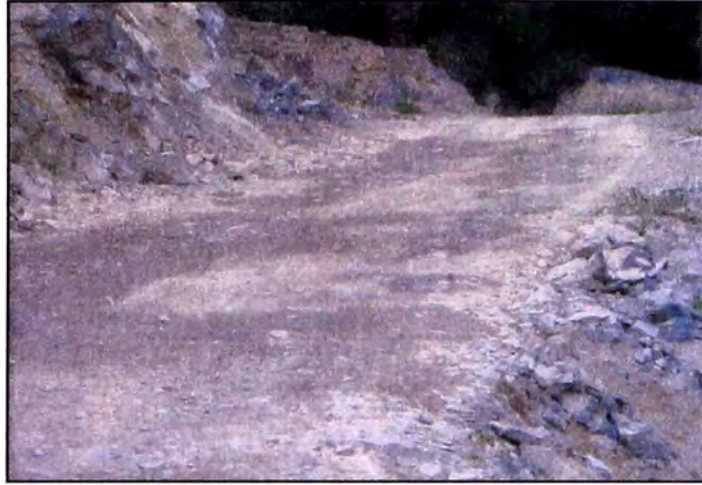
**FIGURA 1.02 SUBRASANTE DETERIORADA CON AHUELLAMIENTOS Y ENCALAMINADOS  
KM 110**

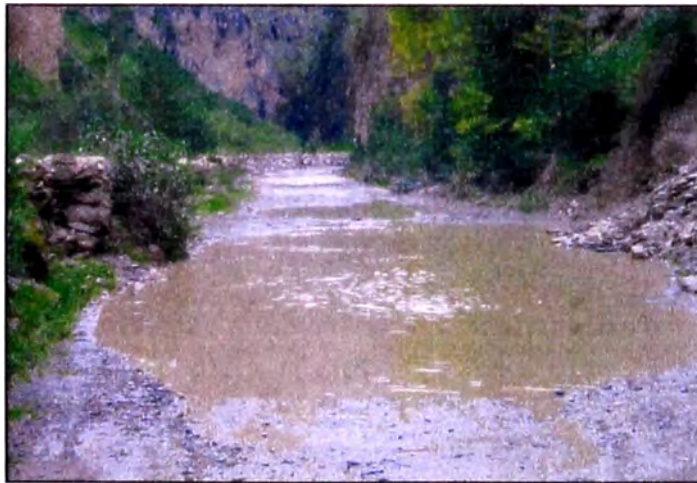
**FIGURA 1.03 PRESENCIA DE BACHES PROFUNDOS EN EL KM 165**

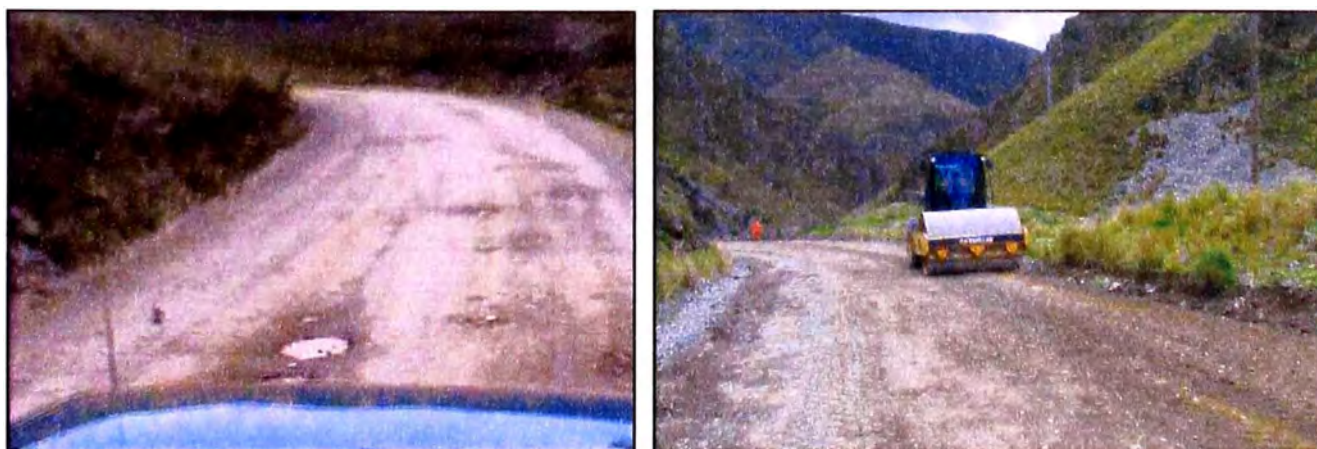
**FIGURAS 1.04 Y 1.05 VISTAS ANTES Y DESPUÉS DE LA INTERVENCIÓN DEL CONTRATISTA KM 190**

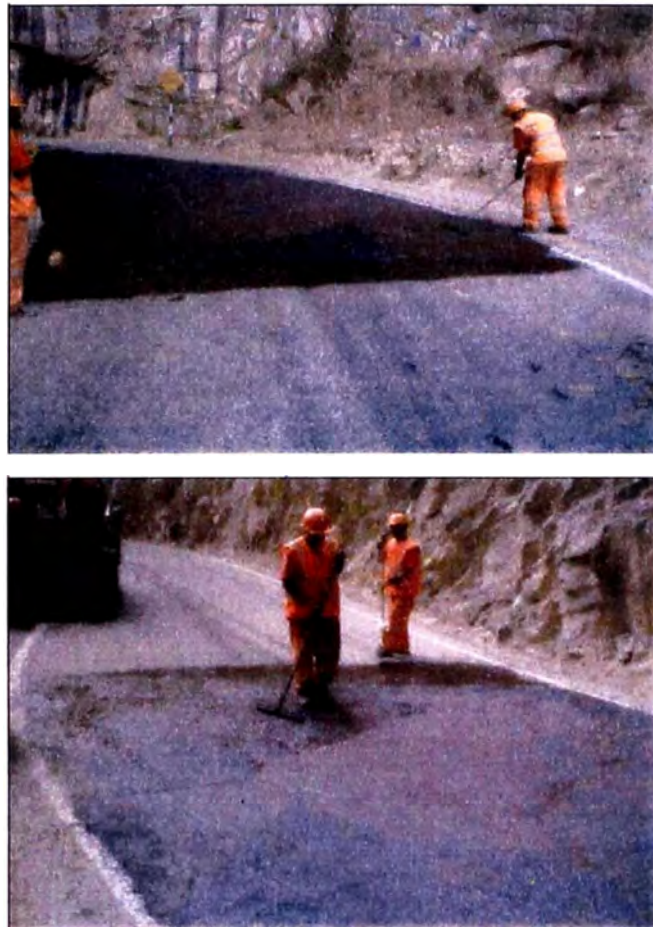
**FIGURA 1.06 VISTAS DEL TRATAMIENTO SUPERFICIAL SLURRY SEAL EN EL KM 138+500**

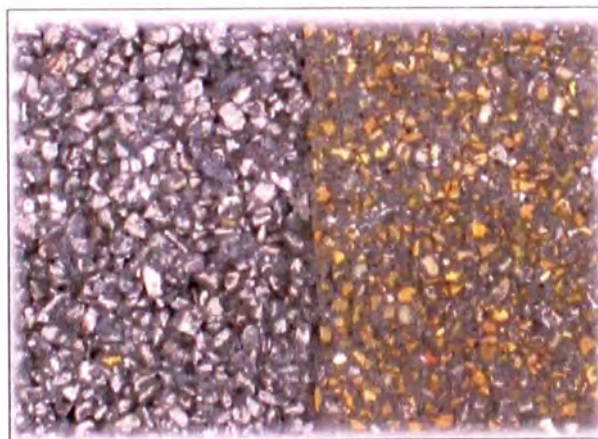
**FIGURA N° A.02 PULIMENTO DE AGREGADOS**

La causa de este deterioro es la utilización de agregados pétreos de alta susceptibilidad al pulimento en condiciones de servicio, tal el caso de los agregados calizos.

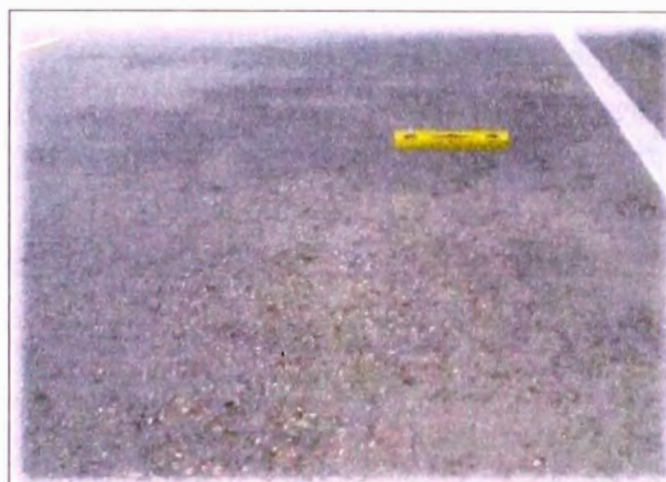
**FIGURA N° A.03 SEGREGACIÓN**

Este tipo de deterioro está asociado con problemas de producción de la mezcla asfáltica y/o deficiencias en la construcción (carga, transporte, colocación o compactación).
