**UNIVERSIDAD NACIONAL DE INGENIERIA
FACULTAD DE INGENIERIA CIVIL**

**EVALUACIÓN SUPERFICIAL POR EL MÉTODO VIZIR,
CARRETERA CAÑETE - CHUPACA
MODELO DE DETERIORO Y CONTRASTACIÓN EN CAMPO**

INFORME DE SUFICIENCIA

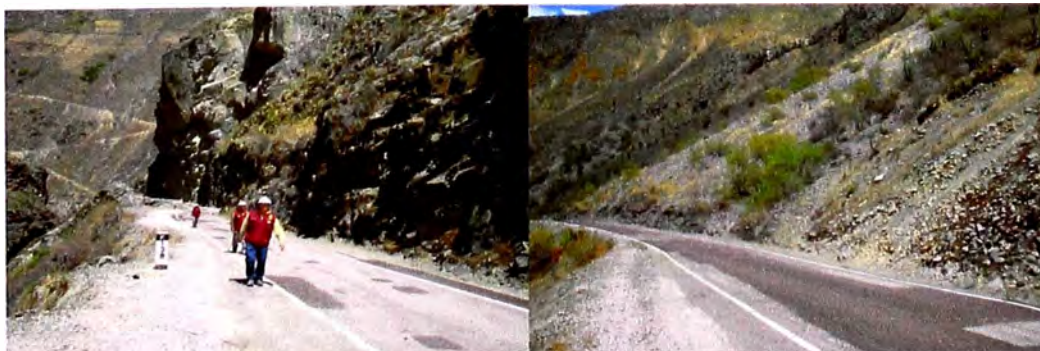
FOTO 3.23: Presencia de parcheos en la superficie del tratamiento monocapa, entre las progresivas Km. 134+000 al Km. 139+000.

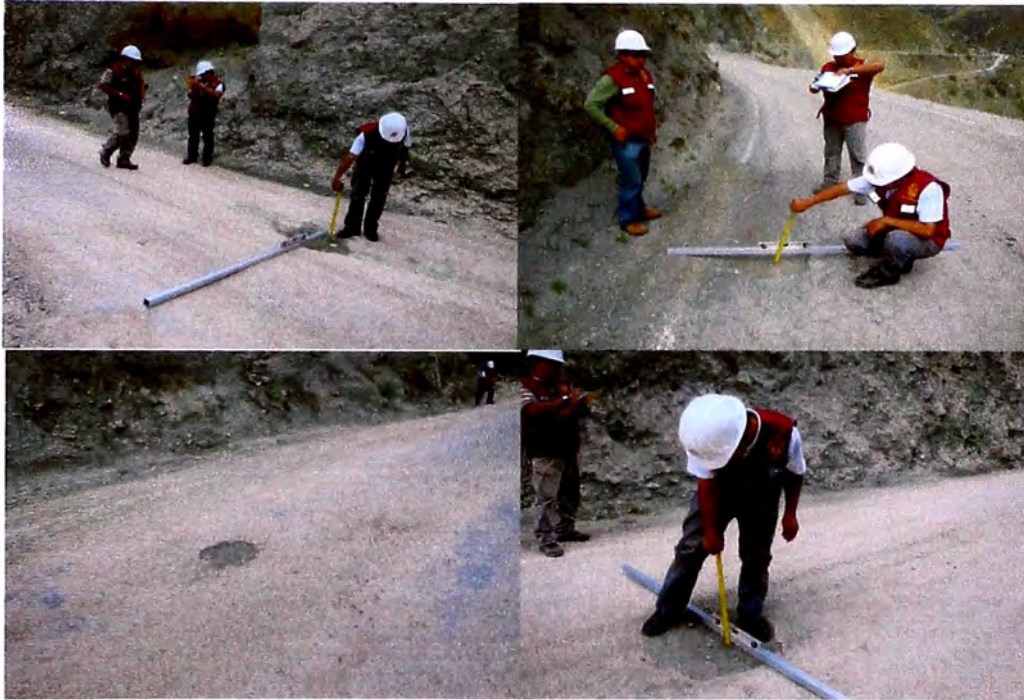
FOTO 3.24: Presencia de huecos en la superficie del tratamiento monocapa, entre las progresivas Km. 134+000 al Km. 139+000.

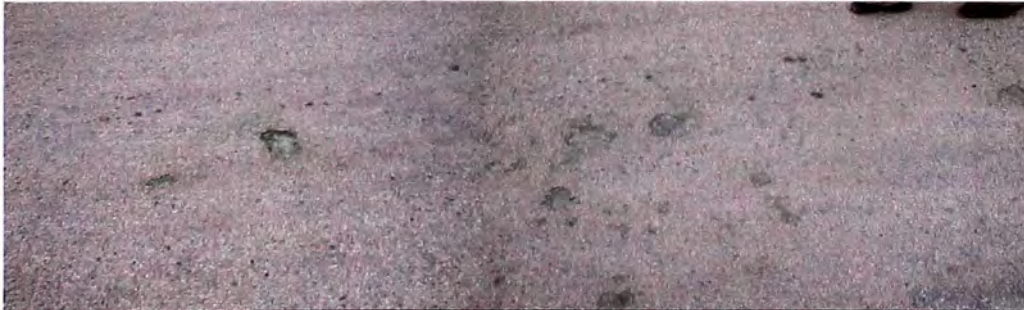
FOTO 3.25: Presencia de descascaramientos en la superficie del tratamiento monocapa, entre las progresivas Km. 134+000 al Km. 139+000.

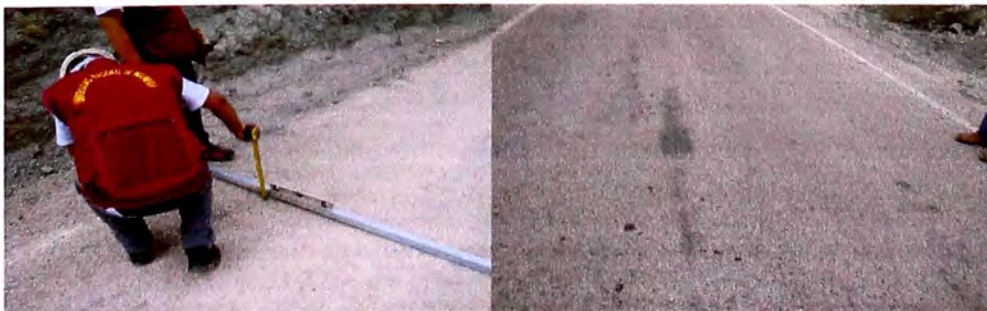
FOTO 3.26: Presencia de ahuellamiento en la superficie del tratamiento monocapa, entre las progresivas Km. 134+000 al Km. 139+000.

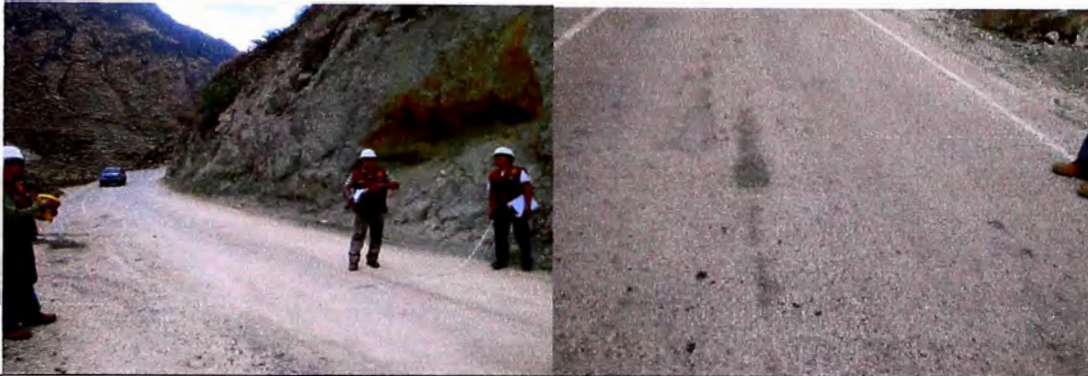
FOTO 3.27: Presencia de pérdida de ligante en la superficie del tratamiento monocapa, entre las progresivas Km. 134+000 al Km. 139+000.

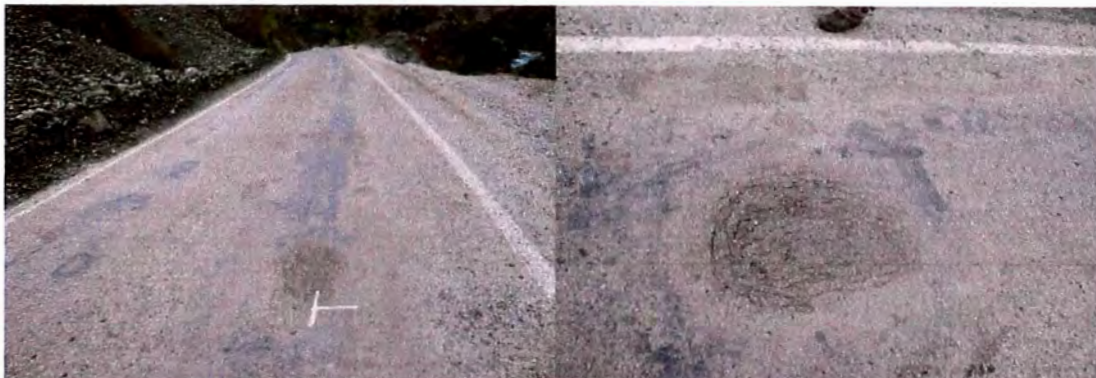
FOTO 3.28: Presencia de corrugaciones en la superficie del tratamiento monocapa, entre las progresivas Km. 134+000 al Km. 139+000.

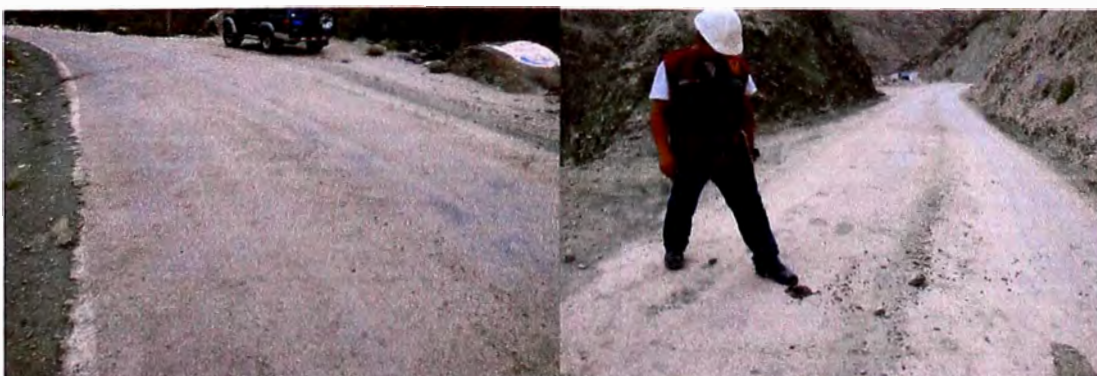
FOTO 3.29: Presencia de pérdida de agregados en la superficie del tratamiento monocapa, entre las progresivas Km. 134+000 al Km. 139+000.

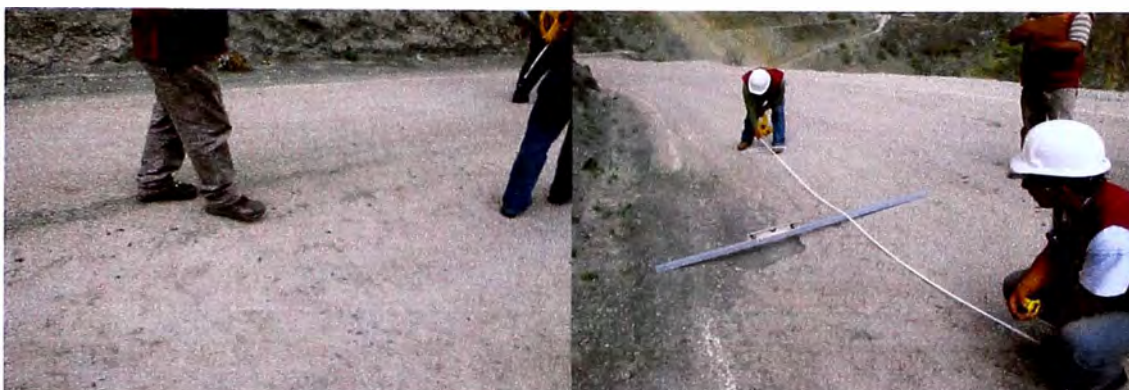
FOTO 3.30: Presencia de agrietamientos en la superficie del tratamiento monocapa, entre las progresivas Km. 134+000 al Km. 139+000.

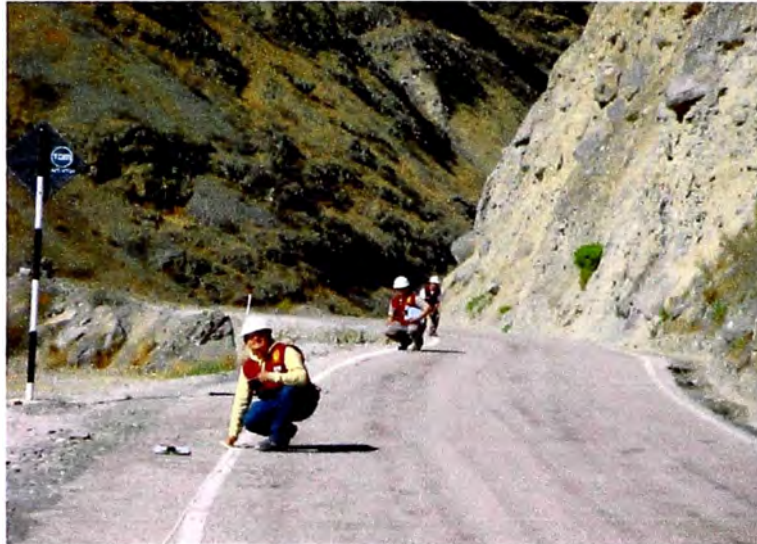
Foto N° 01: Tramo 01. Km 134+000 – Km 136 +000

En el tramo N°01 se tiene 20 unidades de muestreo para una longitud de 2000 m correspondiente al 40% del tramo evaluado, con una calificación promedio de estado regular.

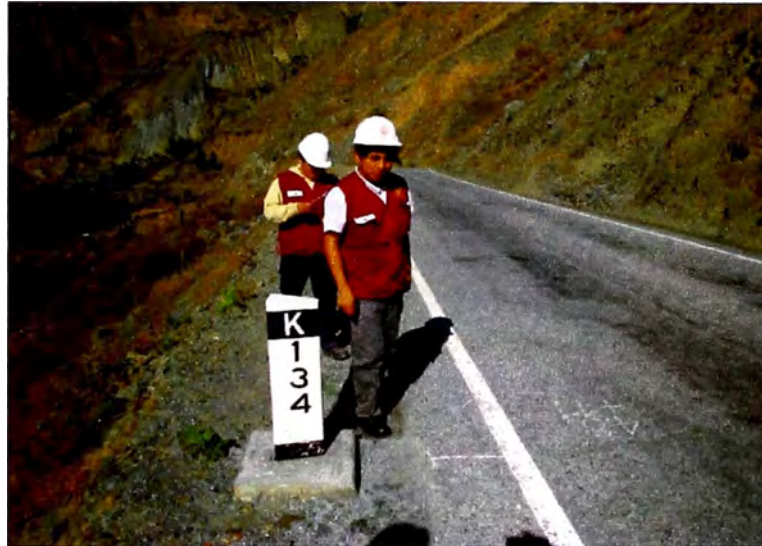
Foto N° 02: Tramo 01. Km 134+000 – Km 136 +000

Daños más representativos Tramo Km 134+000 al Km 136+000

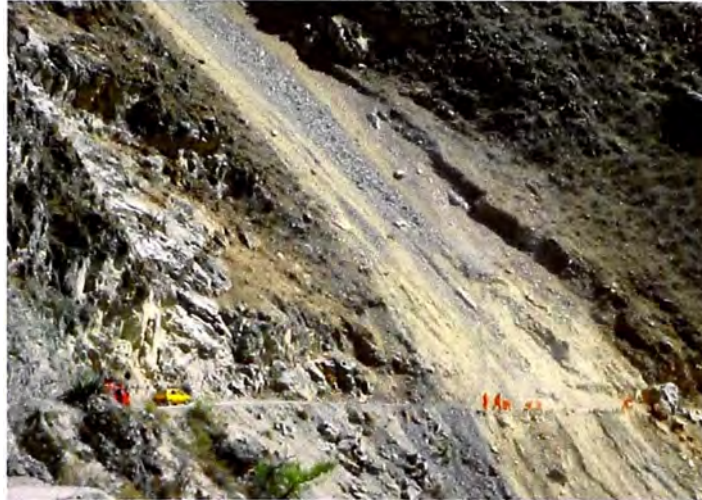
Foto N° 03: Tramo 01. Km 134+000 – Km 136 +000

Cabe notar que entre el Km 135+400 al KM 135+600, se obtuvieron calificación de Malo o Deficiente, este resultado se debe a que en este sector en el talud superior de la vía hay presencia de deslizamientos de rocas sueltas, que afecta en forma considerable la vía.

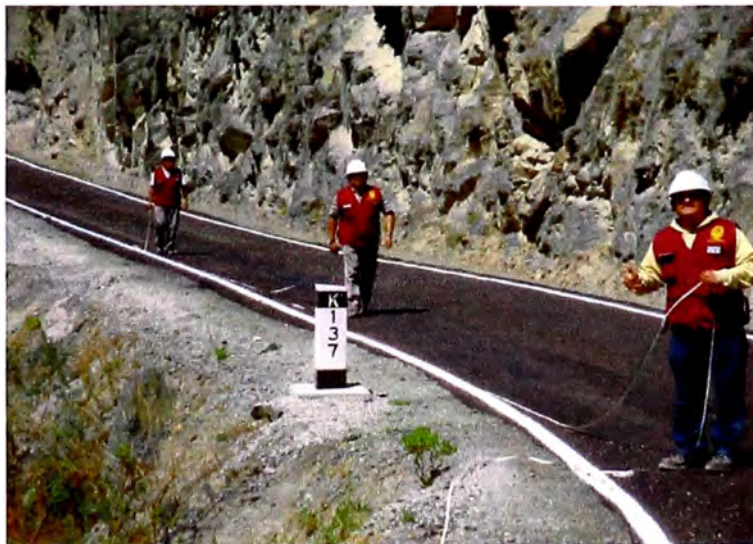
Foto N° 04: Tramo 02. Km 136+000 – Km 137 +500

En el tramo N°02 se tiene 15 unidades de muestreo para una longitud de 1500m correspondiente al 30% del tramo evaluado, con una calificación promedio de estado regular.

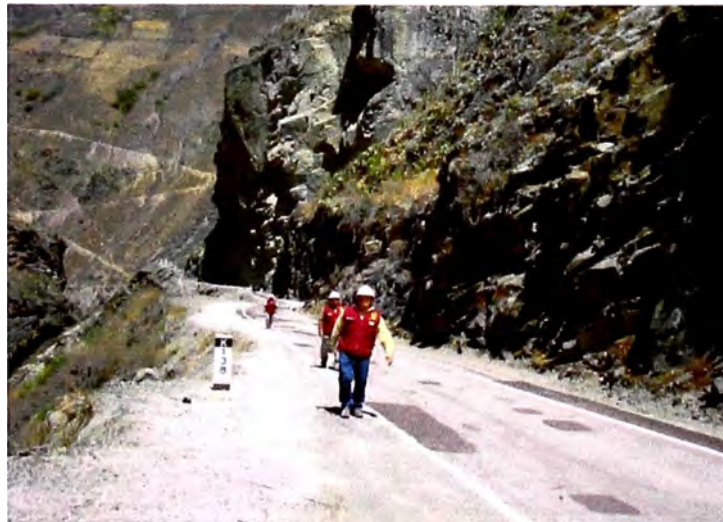
Foto N° 05: Tramo 02. Km 136+000 – Km 137 +500

Daños más representativos Tramo Km 136+000 al Km 137+500

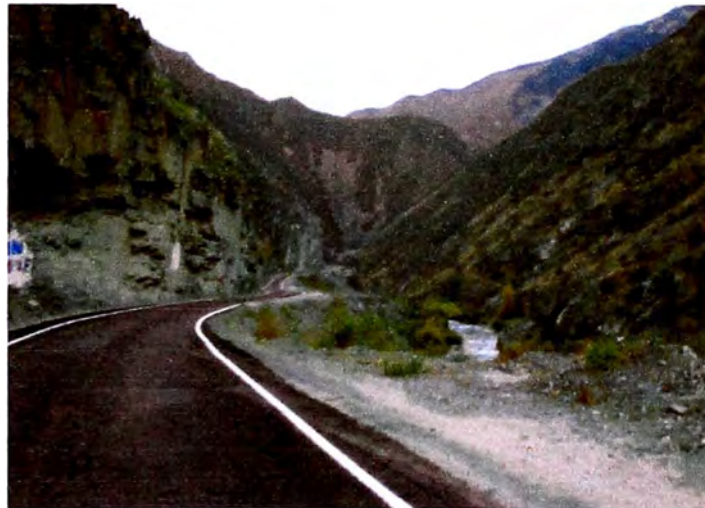
Foto N° 06: Tramo 03. Km 137+500 – Km 139 +000

En el tramo N°03 se tiene 15 unidades de muestreo para una longitud de 1500m correspondiente al 30% del tramo evaluado, con una calificación de estado bueno. Cabe indicar que este tramo fue rehabilitado en su totalidad; se reemplazo la capa de protección monocapa por slurry seal.

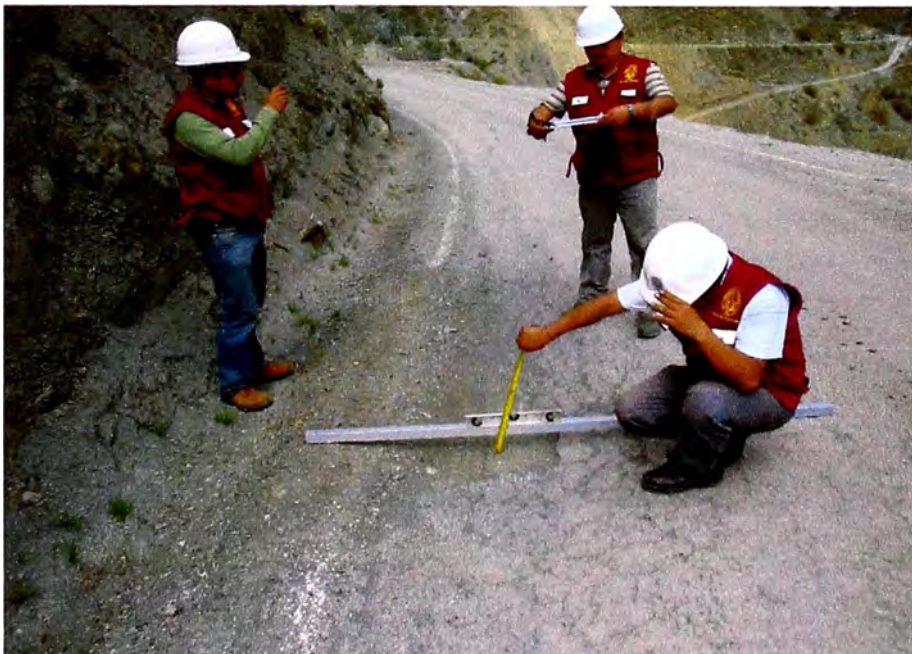
FOTO 02: Medición de la profundidad de los deterioros (huecos) en el Km 135+300 al Km 135+400

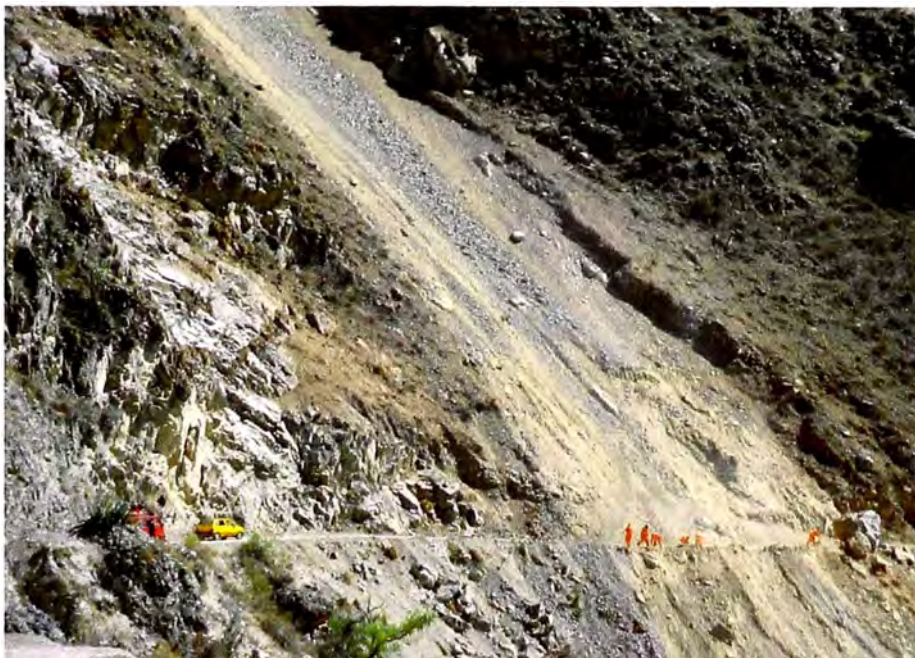
FOTO 04: Sector crítico, talud superior inestable en el Km 135+400 al Km 135+600
