**UNIVERSIDAD NACIONAL DE INGENIERIA
FACULTAD DE INGENIERIA CIVIL**

**INSPECCION DEL PONTON EN EL KM 176+900
MONITOREO DE CONSERVACIÓN CARRETERA CAÑETE -
HUANCAYO Km 176+700 al Km 177+100**

INFORME DE SUFICIENCIA

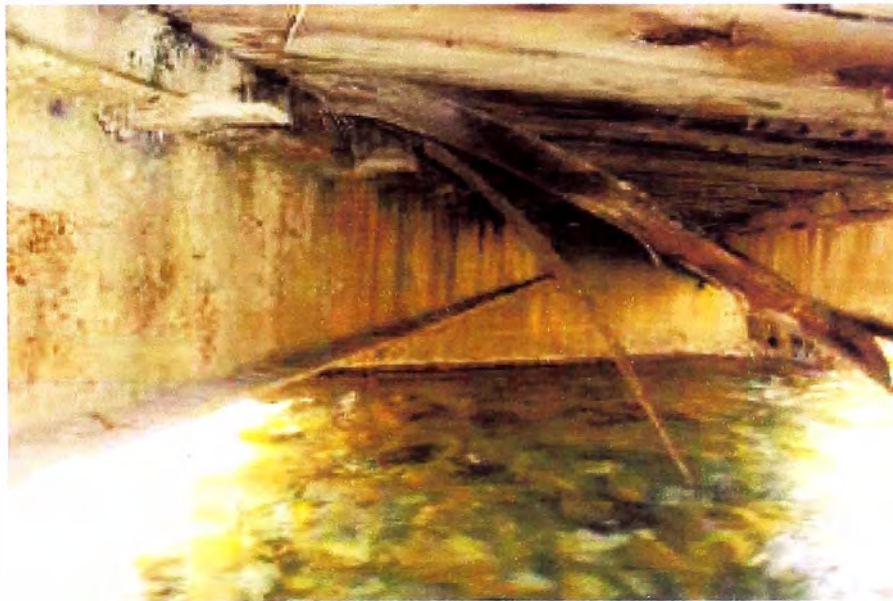
FIGURA N° 3.4 Vista de la superestructura (vigas y plataforma)

Los resultados de la inspección física expresaron que la superestructura del pontón se encuentra en condición mala en lo que respecta a sus elementos estructurales, ya que las vigas presentan corrosión leve debido a que no se ha perdido parte de la sección transversal de la viga y la plataforma de madera se encuentra en mal estado, los amarres y pernos del entablado con la viga no funcionan en todos los casos. (ver figura 3.4)

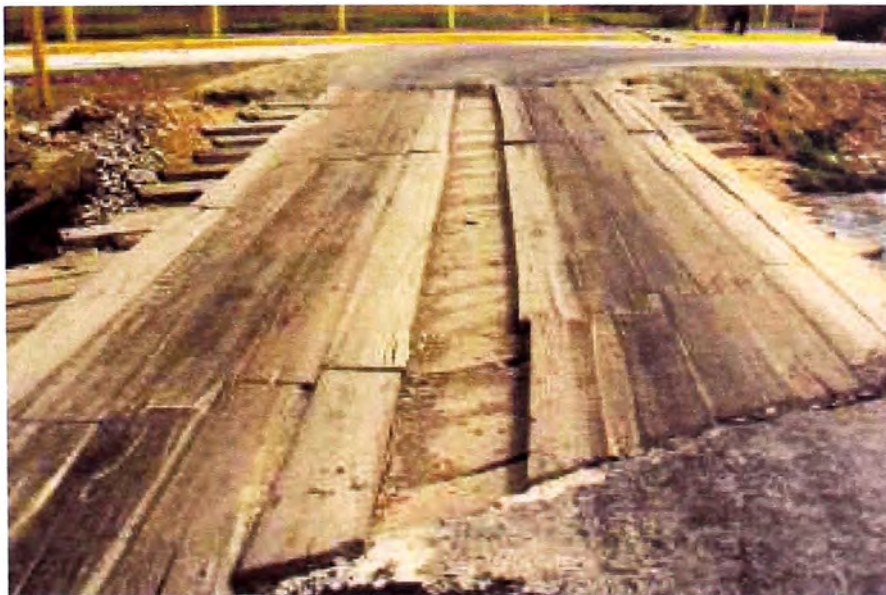
FIGURA N° 3.6 Vista de la superficie de rodamiento

La superficie de rodamiento presenta mal estado de la madera, en la superficie de rodadura en la entrada derecha se observa el desprendimiento de algunos tabloncillos del estribo derecho por lo que al entrar los carros se escucha un golpe producido por las maderas que no están bien sujetas, por lo que requieren mantenimiento para poder evitar daño a futuro. (ver figura 3.6)

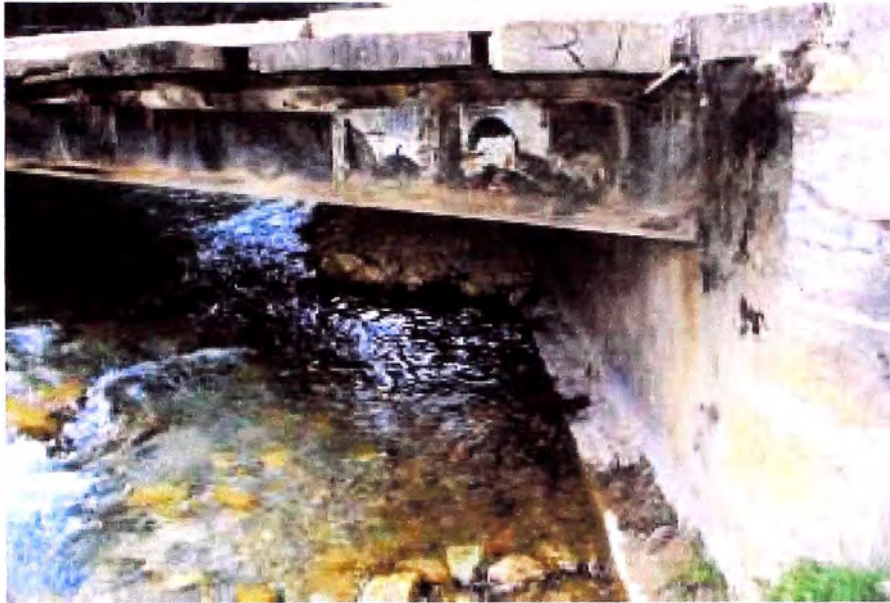
FIGURA N° 3.7 Vista de la Subestructura

En lo que respecta a la subestructura no presenta elementos dañados o en mal estado y además no se aprecian en ella efectos de socavación (ver figura 3.7).

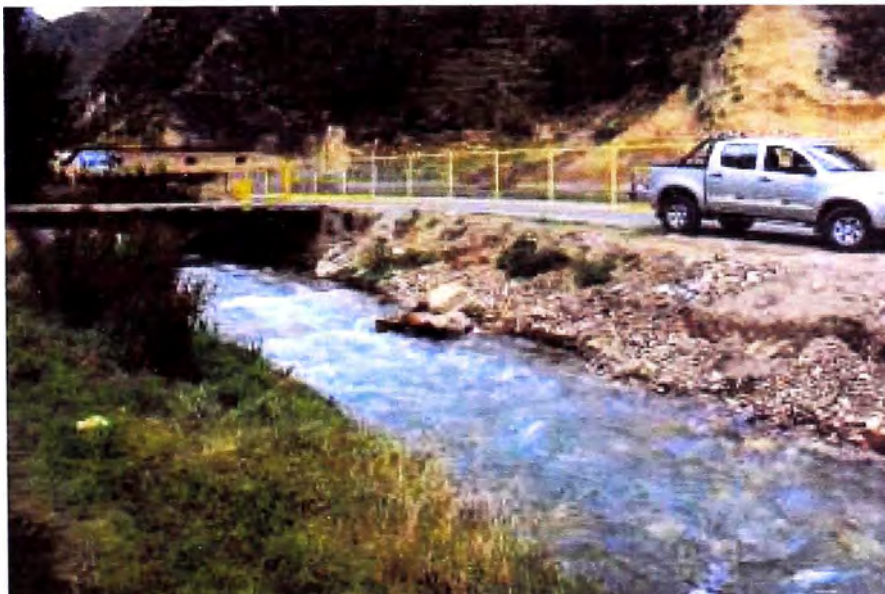
FIGURA N° 3.8 Arrojo de desmorte en el cauce del puente

En lo que respecta al cauce del río Sunca se observa no existe una política de limpieza de cauce ni control por parte de la municipalidad de arrojado de basura. (ver figura 3.8).

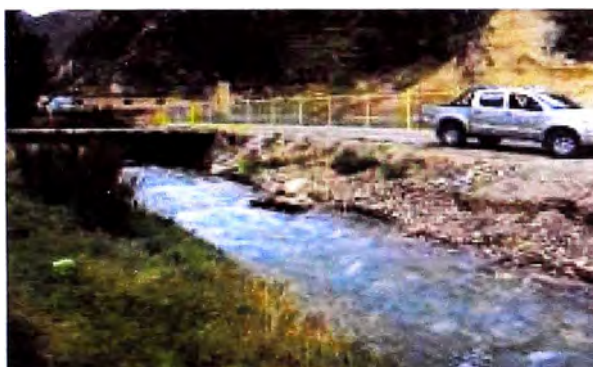
Foto 08 Vista de cauce aguas abajo donde se observa que se esta vertiendo desmonte en el cauce

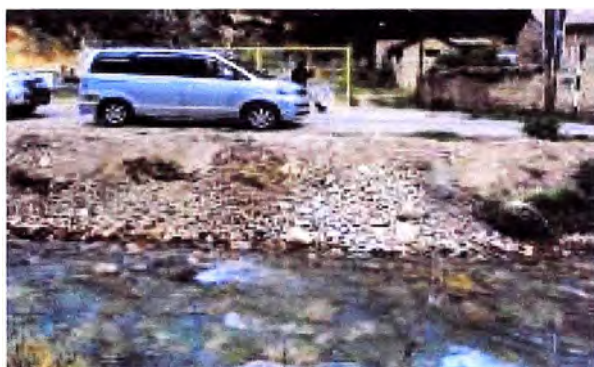
Foto 09 Vista de cauce aguas abajo donde se observa que se esta vertiendo desmonte en el cauce

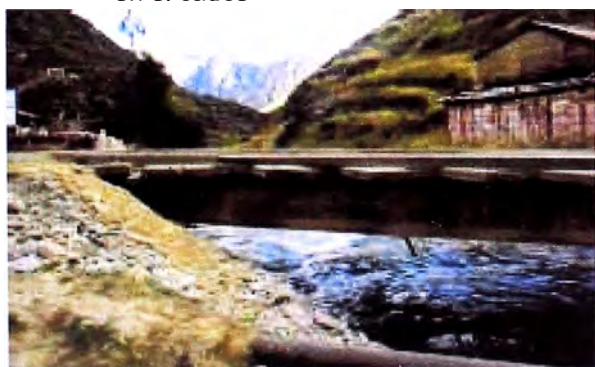
Foto 10 Vista de cauce aguas arriba donde se observa que se esta vertiendo desmonte en el cauce

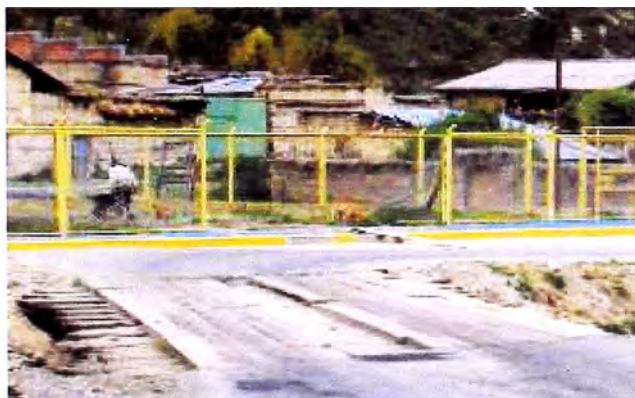
Foto 21 Acceso derecho carril izquierdo donde se observan tablones levantados

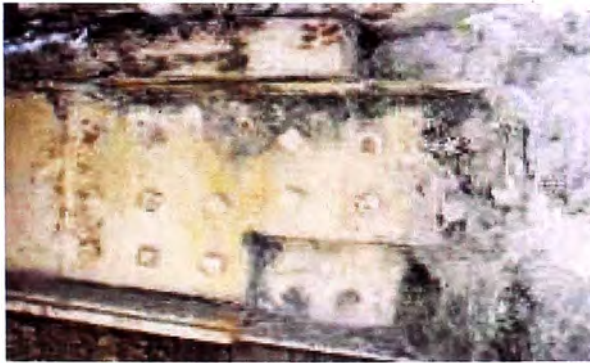
Foto 27 Vista de la viga del extremo derecho tomada del estribo izquierdo donde se observa el mal estado de la union de la viga con la madera

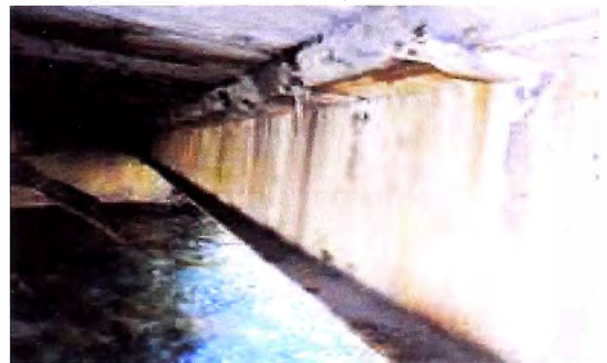
Foto 28 Vista de la viga central tomada del estribo izquierdo donde se observa el que no funciona la union de la viga con la madera
