FACTORES QUE AFECTAN LA TRANSITABILIDAD DE LA VÍA
MONITOREO DE CONSERVACIÓN CARRETERA CAÑETE

HUANCAYO

Km. 220+000 AL Km. 235+000

INFORME DE SUFICIENCIA

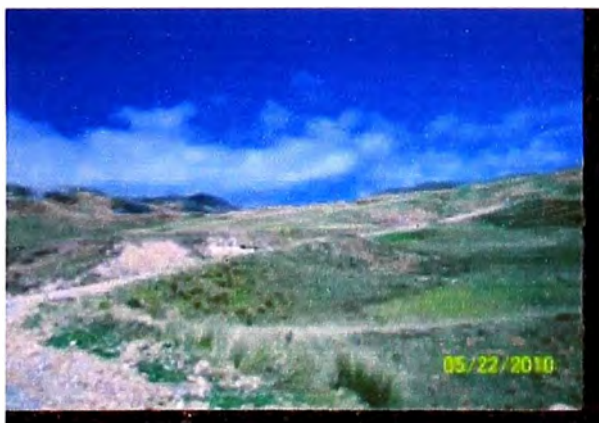
Figura N°1.03:

En esta figura se observa el relieve del terreno; donde no es muy accidentado; en este tramo no se observa señalizaciones. Km 222+000

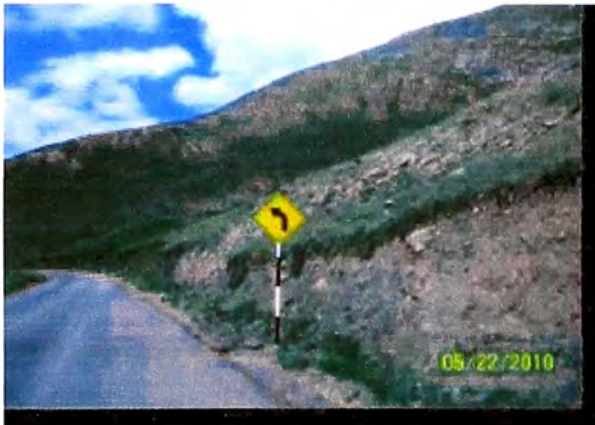
Figura N°1.04:

En esta figura se observa el talud estable con una inclinación de 1:4, con material suelto; la superficie está conformada por un tratamiento superficial monocapa; pero no se observa cunetas. Km 224+000

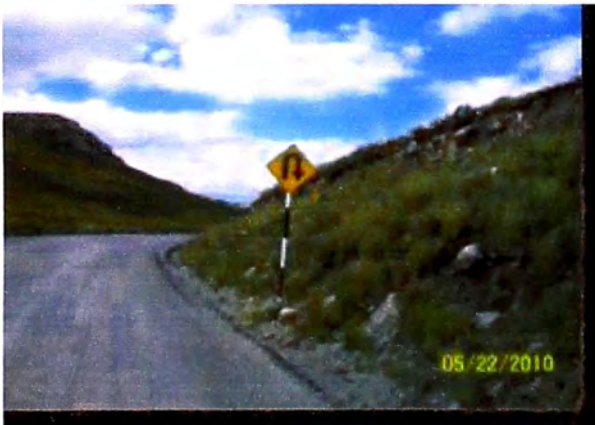
Figura N°1.05:

En esta figura se observa el talud estable con una inclinación de 1:4 y que está conformada por ichu típico de la zona y de material suelto; la superficie está conformada por un tratamiento superficial monocapa; también no se observan cunetas. Km 225+000

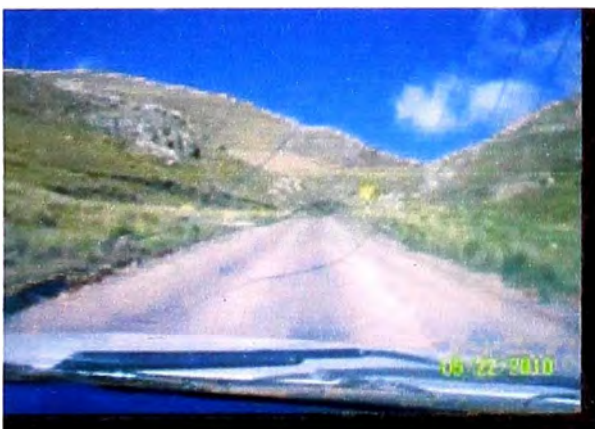
Figura N°1.06:

En esta figura se observa el relieve no accidentado del tramo en análisis y es un claro reflejo del estado en todo el tramo; también no se observa cunetas en los extremos de la vía. Km 223+000

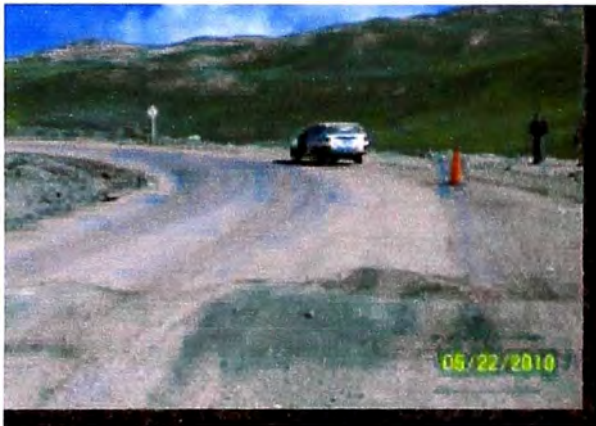
Figura N°1.07:

En esta figura también se observa el relieve no accidentado del tramo en análisis. Se observa el final del tramo con tratamiento de monocapa y el inicio del tramo a nivel afirmado. Km 227+000

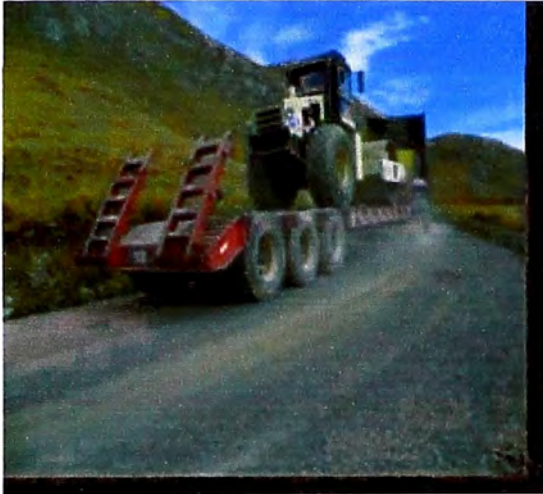
Figura N°2.10:

Otro problema que se tiene que tomar en cuenta es el transporte pesado y esta es una de las que causan mayores daños a la vía

En esta figura se observa el desgaste de la superficie monocapa por el transporte de carga pesada generando el hundimiento de la misma; también se observa la emisión de polvo. Km 223+000

- Se debe de controlar el tonelaje de las unidades de carga pesada, porque estas son las que causan más daño al pavimento.
- Se debe de ubicar señalizaciones de información en las entradas de cada población, como bajar la velocidad, paso de animales, colegios.

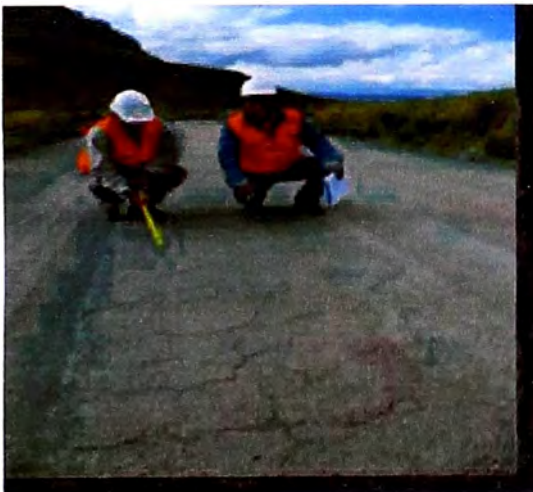
Figura N°2.11:

En esta figura se observa fracturamiento en la superficie conocidas como piel de cocodrilo que son originados por la fatiga (altas depresiones y bajos radios de curvatura). Km 226+000

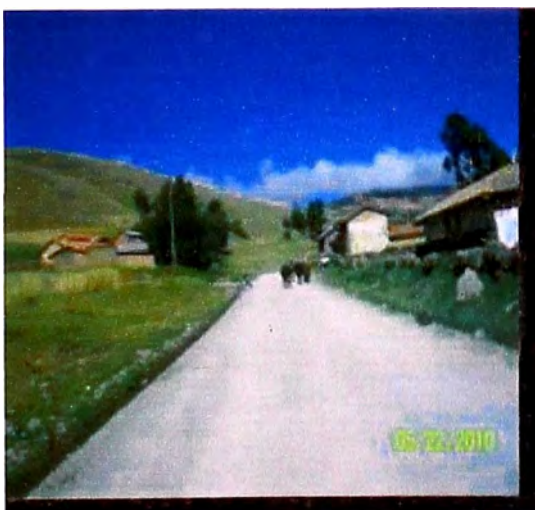
Figura N°2.12:

En esta figura se observa el paso de los animales en el distrito de San José de Quero; donde es un problema para los transportistas de la zona; también no se observa señalizaciones donde se indica el paso de los animales. Km 231+000

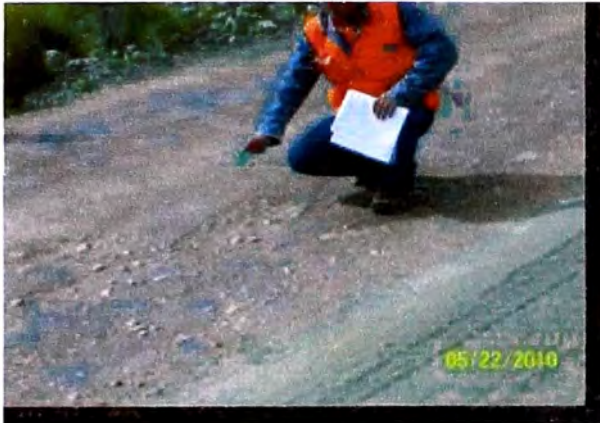
Figura N°2.13:

En esta figura se observa el desprendimiento de los agregados de la superficie de rodadura a nivel afirmado. Km 230+000

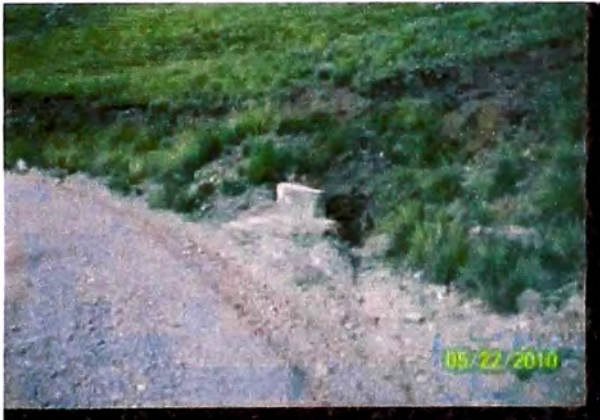
Figura N°2.14:

En esta figura se observa el mal estado de la carretera a nivel afirmado y de la misma manera se observa una alcantarilla de concreto sin mantenimiento y sin cunetas que capten el agua hacia la alcantarilla. Km 232+000

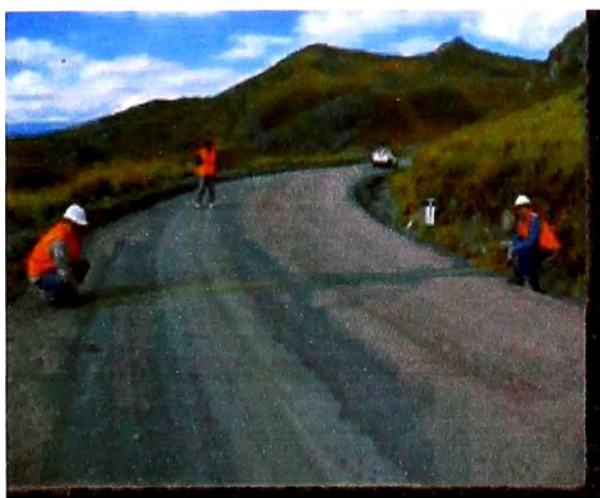
Figura N°2.15:

En esta figura se observa el mal estado de la curva y es un claro ejemplo de todas las curvas respecto al tramo analizado. Km 233+000

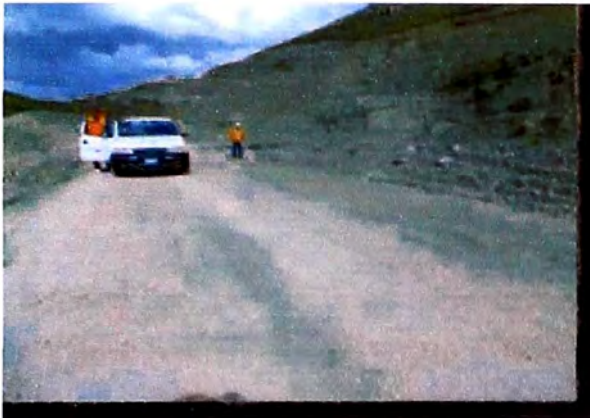
Figura N°2.16:

Esta figura nos muestra el mal estado de la carretera; donde se observa el desprendimiento de las gravilla 3/8. Esto se debe a un mal proceso constructivo. Km 225+000

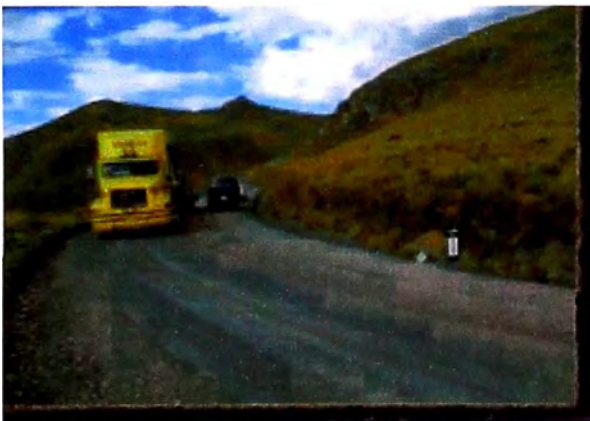
Figura N°2.17:

En esta figura se observa el traslado de unidades de gran tonelaje, no existe ningún anuncio de la capacidad de tonelaje que deben de transportar estas unidades. Km 222+000

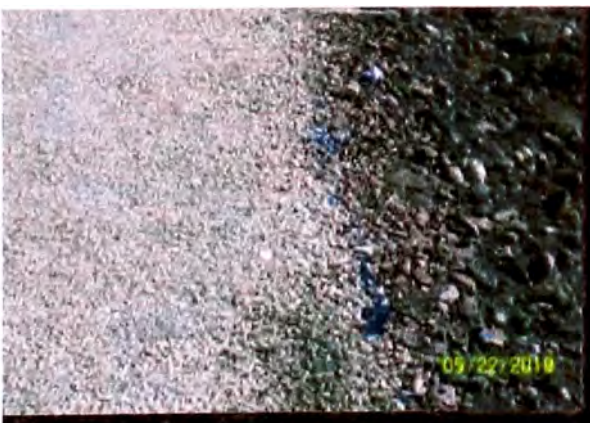
- Figura N°2.18: En esta figura se observa claramente, la mala aplicación de un proceso constructivo para realizar el tratamiento superficial monocapa; se ve la acumulación de la gravilla 3/8, por lo que no se va a dar buena adherencia del agregado. Km 225+000 35

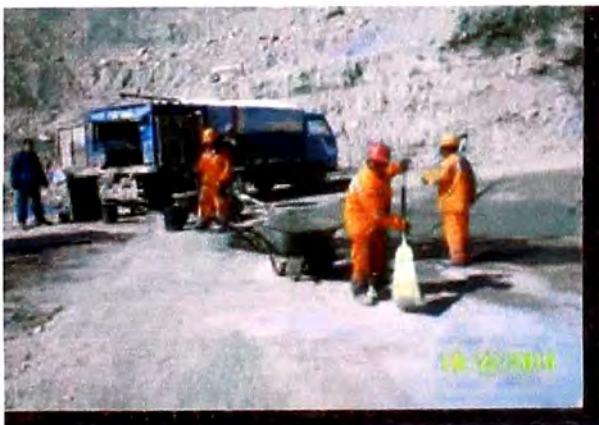
Figura N°2.19:

Cuando empecé a realizar el recorrido en el tramo que me corresponde observamos que una cuadrilla de trabajadores estaban realizando un tratamiento superficial (slarry seal) en plena curva, dándole una posible solución; pero cuando regresamos por el mismo punto después de 04 horas el sistema de solución había fallado, se notaba desprendimiento de material de la superficie, será por el paso de los vehículos y lo más preocupante no existía ningún aviso de seguridad o advertencia del trabajo que se había ejecutado.

Este caso es un claro ejemplo de limitación de personal capacitado para realizar este tipo de trabajo y más aun no cuenta con el equipo apropiado para realizar el tratamiento superficial (slarry seal) y por consiguiente no están aplicando la teoría de la dosificación para tal fin.

Todas estas limitaciones va a influir mas adelante, como la prematura aparición de fallas en el pavimento y por consiguiente un costo adicional que no estaba presupuestado en su momento.

En esta labor para empezar, no se observa ningún aviso de seguridad. La superficie donde se debe de aplicar el tratamiento no debe de ser limpiado con escoba.

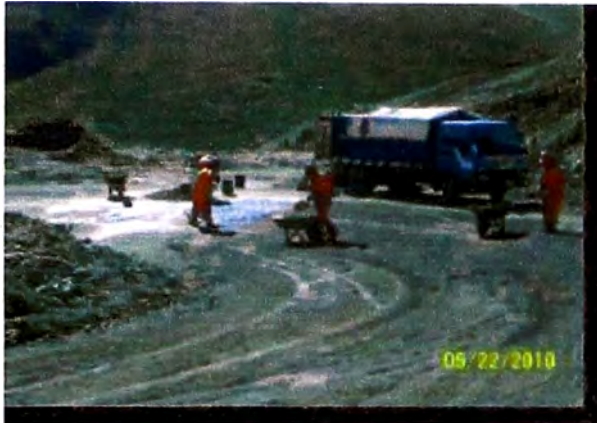
Figura N°2.20:

Se observa el proceso constructivo de manera rudimentaria, donde no garantiza una buena labor
