**PROYECTO MEJORAMIENTO Y REHABILITACIÓN DE LA  
CARRETERA COCACHACRA-MATUCANA  
DEL Km. 55+000 AL Km. 58+000  
METODOLOGÍA PARA EJECUTAR EVALUACIONES DE PEQUEÑAS  
ALCANTARILLAS DE DRENAJE DE CARRETERAS**

**INFORME DE SUFICIENCIA**

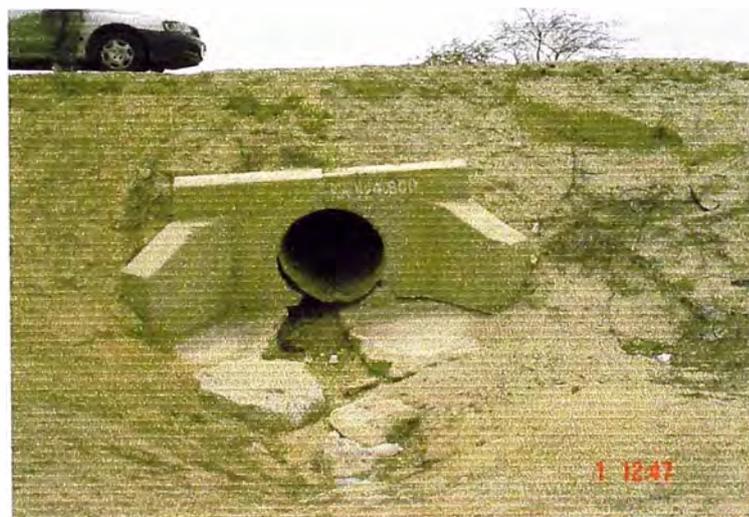
**Figura N° 3.4.-** Colapso del cabezal y estructuras adicionales debido al asentamiento ocasionado por la excesiva erosión del terraplén. Alcantarilla ubicada en el Km 924+800 de la Carretera Panamericana Norte. Año 2002.

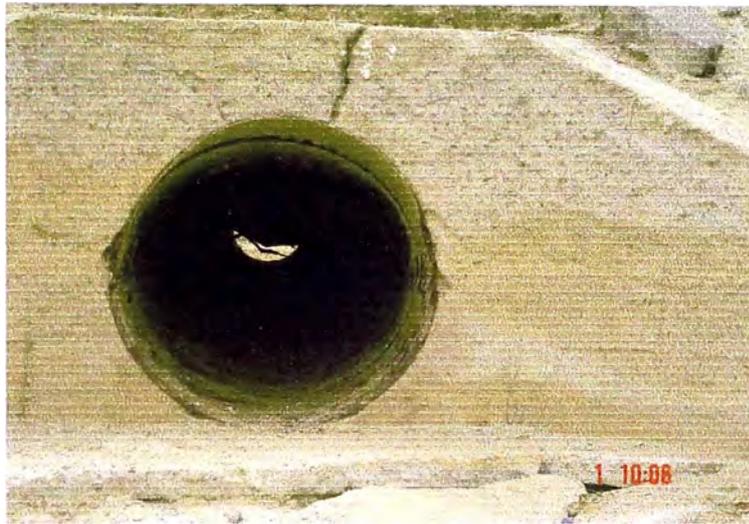
**Figura N° 3.11.-** Alcantarilla completamente deteriorada debido a la corrosión. Al fondo se puede observar su colapso. Alcantarilla ubicada en el Km 899+100 de la Carretera Panamericana Norte. Año 2002.

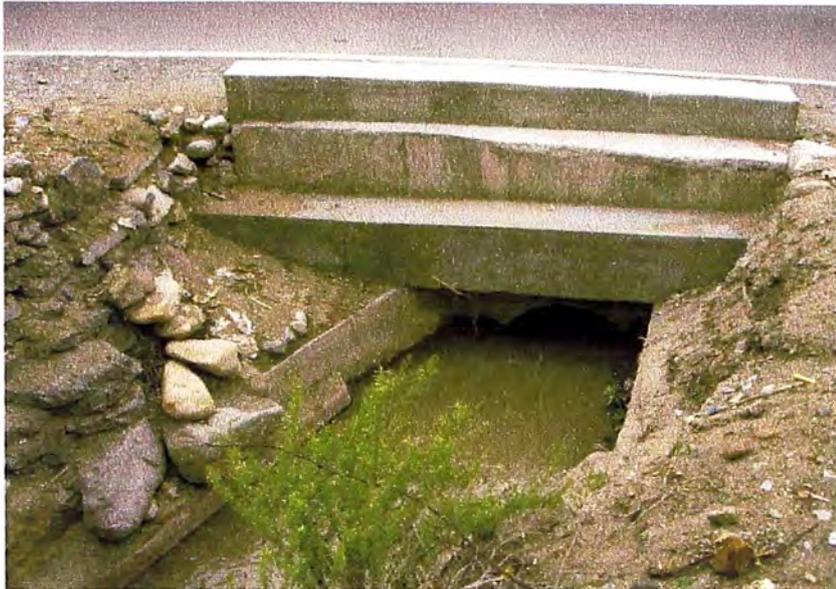
**Foto N° 01.-** Vista de la entrada de la alcantarilla ubicada en el Km 55+295, la cual permite el paso a través de la carretera de aguas de riego en el sentido de izquierda a derecha. El cabezal de concreto se encuentra por encima del nivel del pavimento debido a la proximidad de la entrada de la alcantarilla a la vía; por lo cual se recomienda el pintado del parapeto de color amarillo para una rápida visualización por parte de los conductores. Se puede observar también que el material sobre las paredes del canal está suelto y se puede caer fácilmente al interior del canal de entrada.

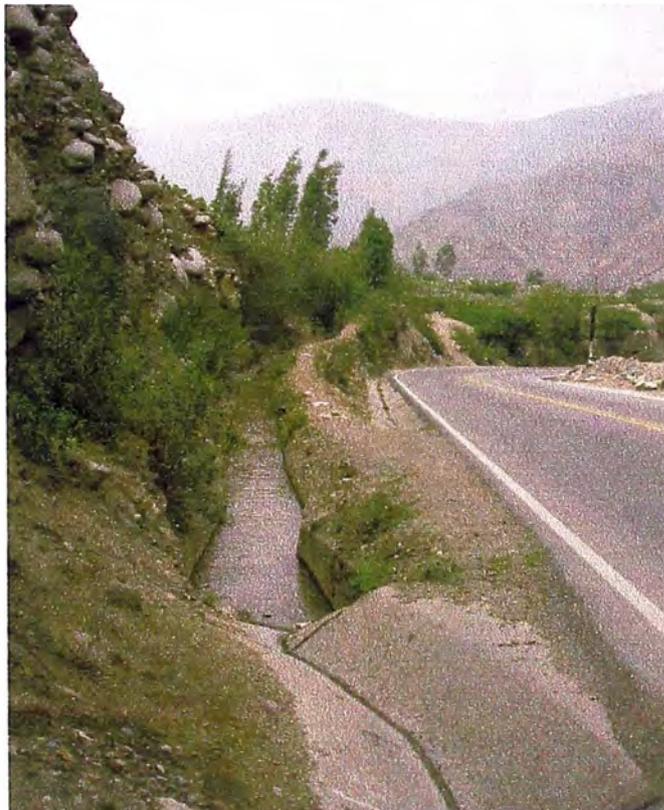
**Foto N° 02.-** Canal de salida de la alcantarilla ubicado en el Km 55+295. Como se observa, la alcantarilla y el canal funcionan adecuadamente y se encuentran en buen estado estructural. Por otro lado, este canal recibe las aguas de descarga de la cuneta ubicada en el lado derecho de la vía, la cual nace en el Km 55+702. En el centro de la foto se observa el inicio del tramo de cunetas ubicado también en el lado derecho de la carretera, que se dirige hacia el Km 54 de la carretera.

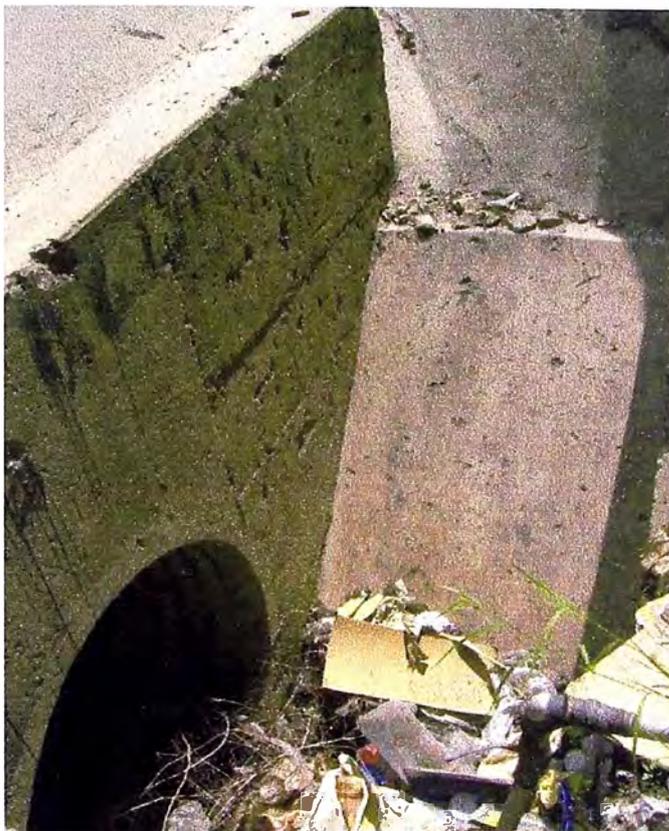
**Foto N° 03.-** Cabezal de entrada de la alcantarilla ubicada en el Km 55+702. Presenta pequeños daños en sus bordes debido al impacto de la bolonería que cae desde el talud. Los pobladores de los alrededores cruzan cañerías de pequeño diámetro por medio del conducto, las cuales ayudan a la acumulación de escombros dentro del conducto de la alcantarilla; razón por la cual, dichas cañerías deben ser removidas.

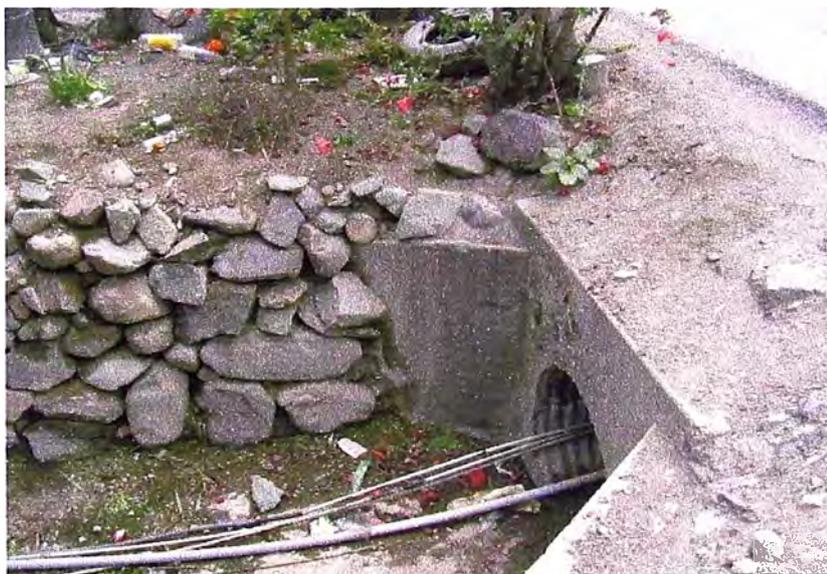
**Foto N° 04.-** Estructura de protección a la salida de la alcantarilla ubicada en el Km 55+702. Presenta un cabezal de concreto que funciona adecuadamente ya que no permite que el material del terraplén ingrese al cauce de salida de la alcantarilla. Presenta además una losa de mampostería de 6.20 m de longitud, que evita la socavación del cauce, y un muro de piedras de la misma longitud y de 1.70 m de altura. Los pobladores de la zona ensucian el conducto y los cauces de entrada y salida, por lo cual se debe verificar el cumplimiento del programa de limpieza y mantenimiento.

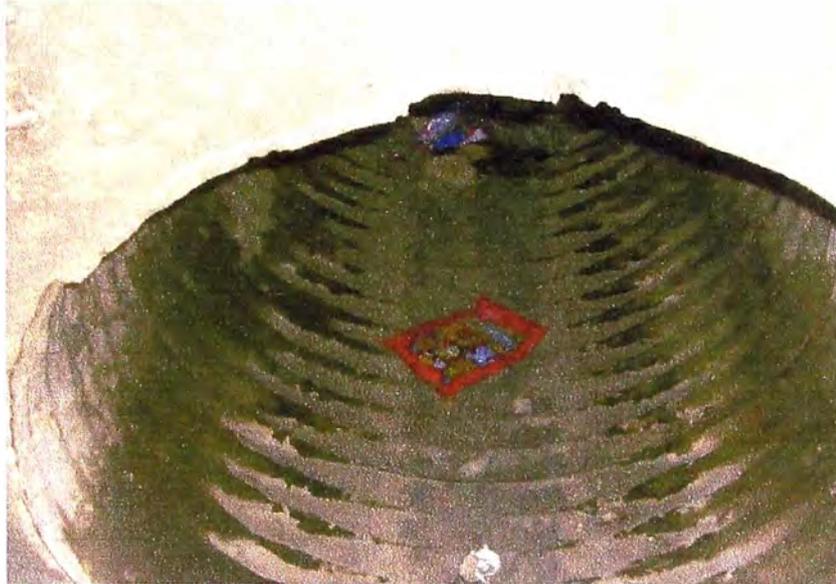
**Foto N° 05.-** Vista del tramo inicial del conducto de la alcantarilla ubicada en el Km 56+103. Se observa un borde irregular del concreto, debido a fallas en el proceso constructivo; esto no influye negativamente en el funcionamiento estructural o hidráulico de la alcantarilla. En el interior del conducto se ha acumulado material fino entre las ranuras de la tubería, así como basura y material de escombros.

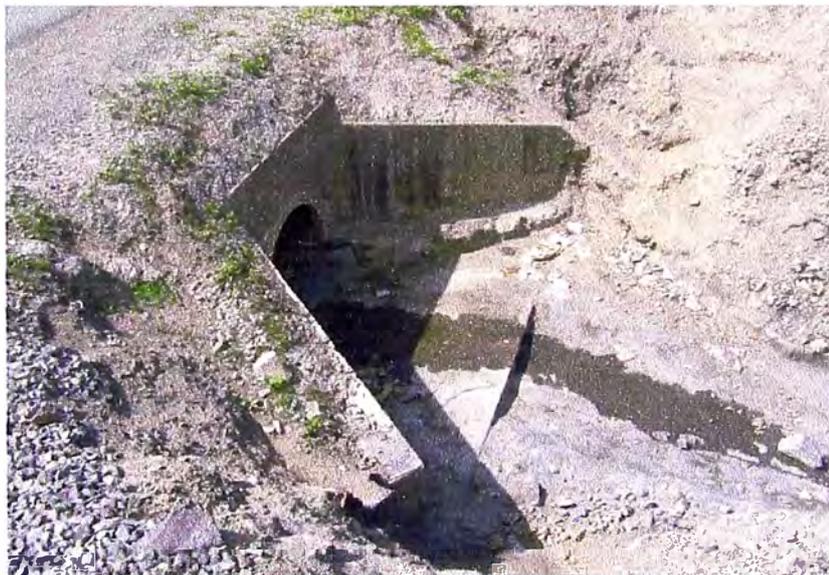
**Foto N° 06.-** Estructura de protección a la salida de la alcantarilla ubicada en el Km 56+103, conformada por un cabezal y aleros de concreto y una losa de mampostería. Una cañería no ha sido completamente removida por lo cual se recomienda su retiro debido a que durante un flujo pico, ésta podría ser arrastrada por el flujo y luego obstruir el paso de escombros de regular tamaño. El concreto se encuentra en buen estado, no ha sufrido abrasión ni roturas. El cauce de salida presenta un poco de basura y de material de arrastre.

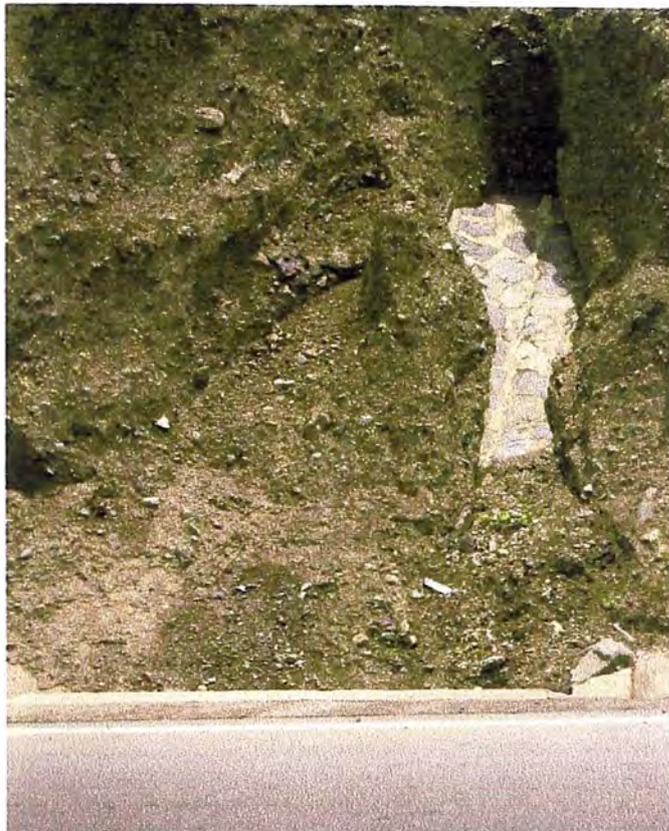
**Foto N° 07.-** Vista del cauce de entrada de la alcantarilla ubicada en el Km 56+400. Como se observa, la pendiente es muy empinada debido a que el cauce, en su último tramo, está conformado por el talud de corte derecho. La losa de mampostería evita la socavación del talud como producto de la caída de agua de aproximadamente 1.20 m de altura, la cual se puede observar en la parte superior de la foto, así como de la misma pendiente. Es necesaria la eliminación del material de escombros que se ha acumulado sobre la losa de mampostería.

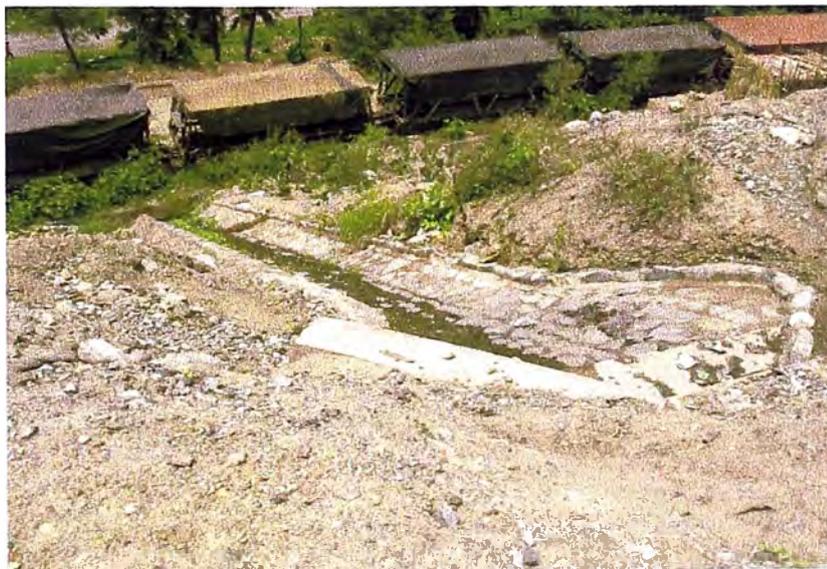
**Foto N° 08.-** Estructura de protección del cauce de salida de la alcantarilla ubicada en el Km 56+400 conformada por una losa de mampostería, la cual se encuentra en buen estado estructural y funcional. Se requiere limpiar la poca basura existente, así como el desbroce de la vegetación que está creciendo en la parte final de la losa y en el cauce aguas abajo.

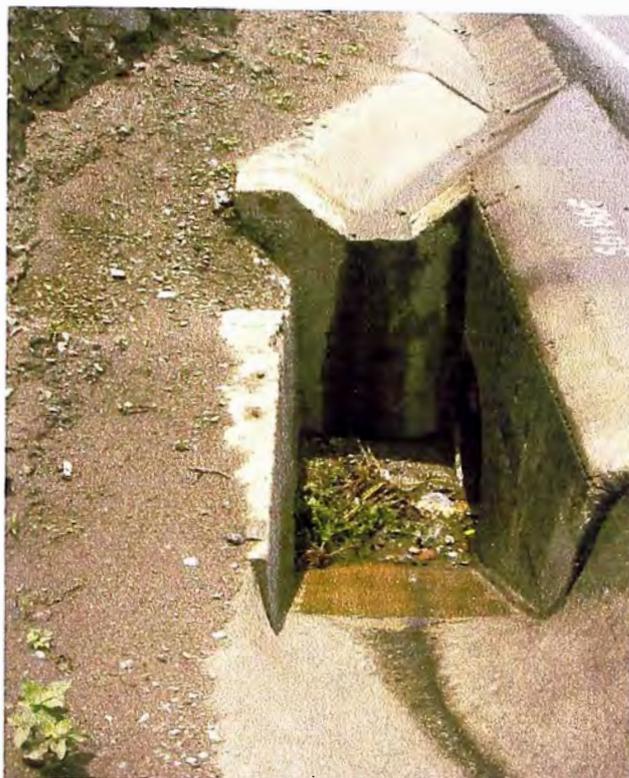
**Foto N° 09.-** Basura y escombros acumulados en el cabezal de entrada de la alcantarilla correspondiente al Km 56+630. El concreto se encuentra en buen estado de conservación, y se observa además el buen funcionamiento hidráulico del sistema cuneta – alcantarilla, esta cuneta proviene del Km 57+039. La cuneta que nace en este kilómetro, vierte sus aguas en la alcantarilla ubicada en el Km 56+103.

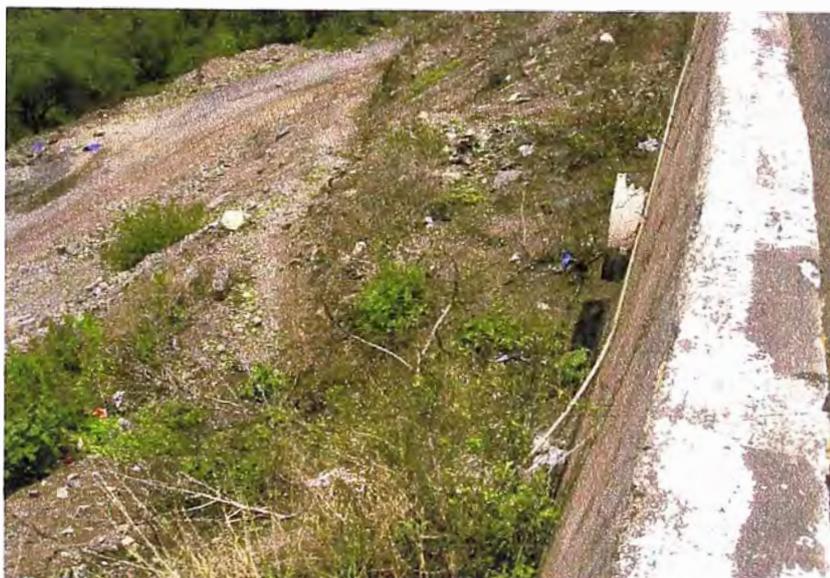
**Foto N° 10.-** Salida de la alcantarilla ubicada en el Km 56+630, la cual se encuentra empotrada en un muro de contención. El agua proveniente de la alcantarilla viene produciendo una pequeña socavación en el cauce de salida, la cuál ha sido amortiguada por la presencia de cierta vegetación. Se recomienda, entonces, la construcción de una losa de mampostería de mínimo 3.50 m de largo, ya que aguas abajo de esta distancia, la vegetación es más abundante y constante. El extremo de la tubería debe ser pintada con pintura epóxica para evitar su oxidación como consecuencia de su permanente exposición.

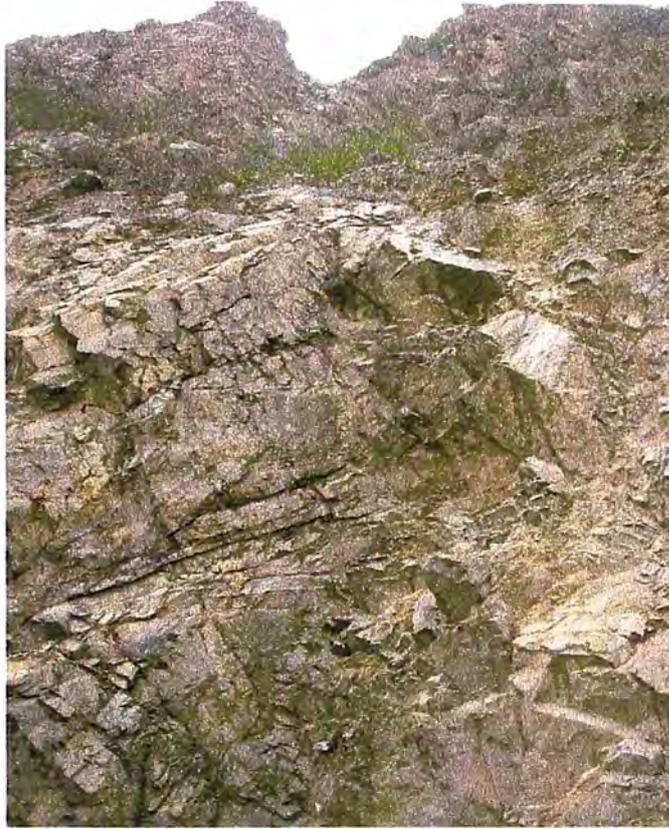
**Foto N° 11.-** Vista del cauce de entrada de la alcantarilla ubicada en el Km 57+039, localizado sobre roca andesítica. Como se observa, su sección no es constante y su recorrido no es muy definido; la pendiente es muy alta, en algunos sectores bordea los 80°.

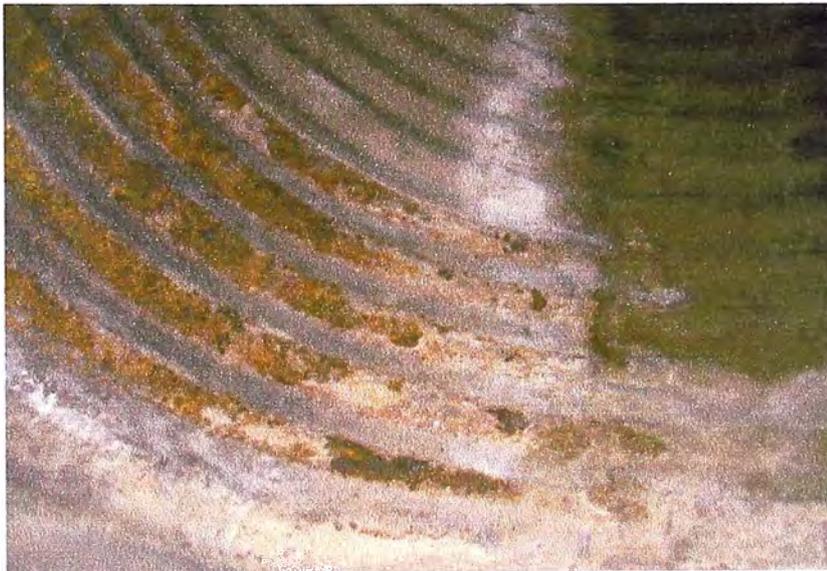
La durabilidad del material es un problema importante en las alcantarillas y otras estructuras de drenaje. En ambientes muy hostiles, la corrosión y la abrasión pueden causar el deterioro de todos los materiales comúnmente provechosos de la alcantarilla. Ver Foto N° 12 en el Anexo A.III.

**Foto N° 12.-** Conducto de alcantarilla de TMC con inicio de daños por oxidación, localizada en el Km 57+039. Se recomienda el pintado de la zona dañada con pintura epóxica.

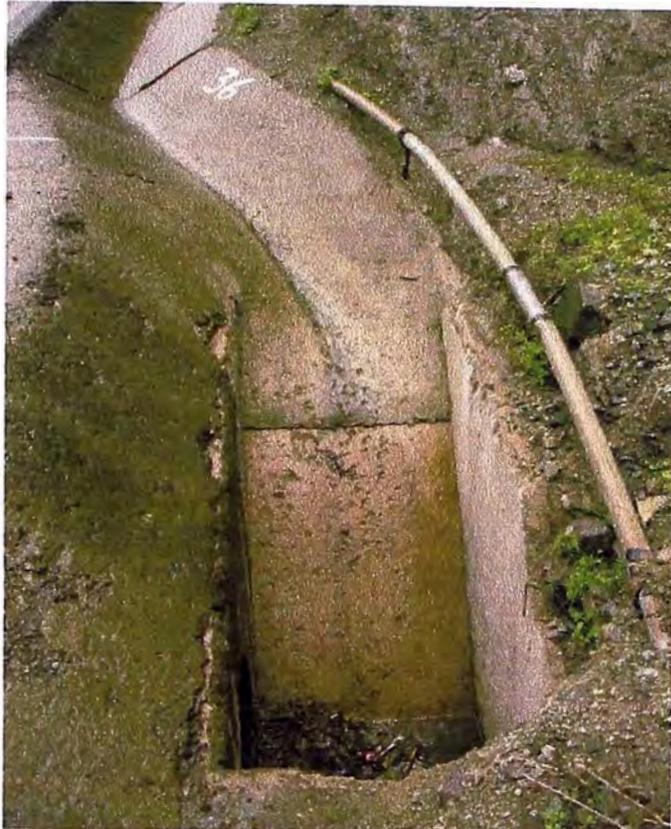
**Foto N° 13.-** Entrega de cuneta a la alcantarilla ubicada en el Km 57+280, la cual funciona correctamente. Los bordes de las paredes del cabezal están rotos. Existe acumulación de sedimentos a la entrada de la alcantarilla.

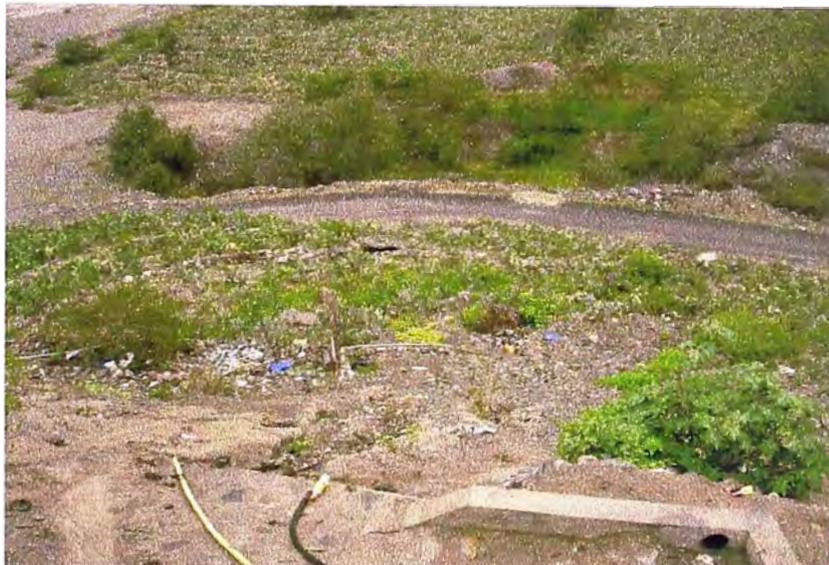
**Foto N° 14.-** Cauce aguas abajo de la alcantarilla del Km 57+280, donde se observa que se requiere de la limpieza de la alcantarilla como del cauce para que el flujo no encuentre obstrucciones. Presenta una leve socavación general del cauce que debe ser comparada con la próxima inspección para evaluar así su comportamiento y proponer, de ser necesario, una estructura de protección.

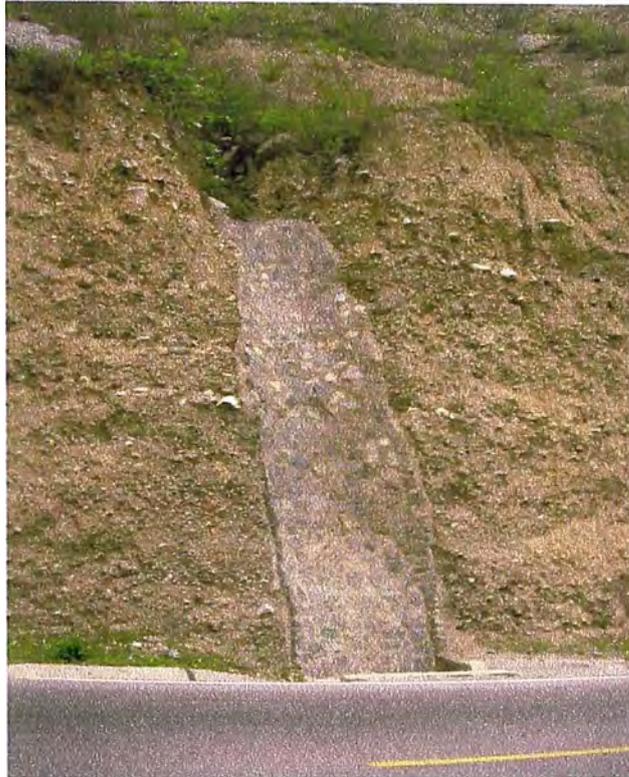
**Foto N° 15** Losa de mampostería ubicada en el cauce de entrada de la alcantarilla del Km 57+905, la cual supera los problemas de cárcavas en la ladera. Como se observa, los taludes de corte son casi verticales.

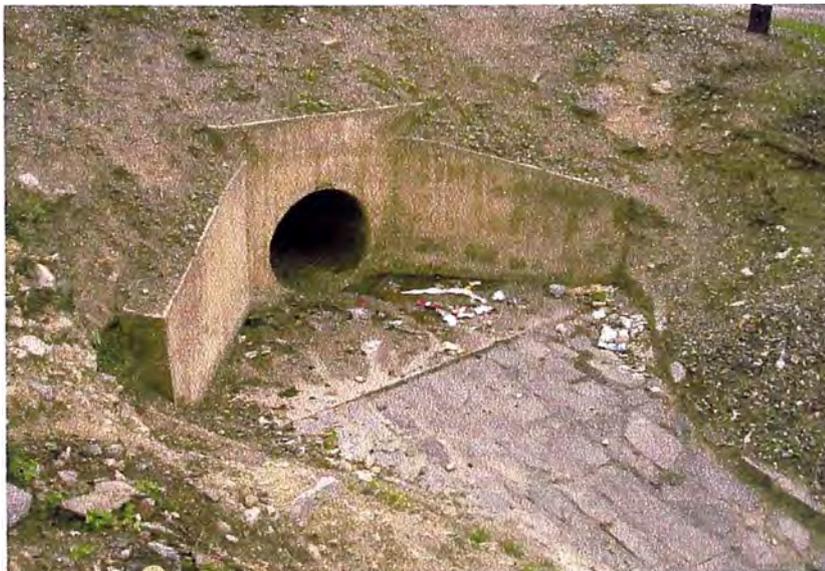
**Foto N° 16** Cabezal de concreto y losa de mampostería trabajando como estructuras de protección a la salida de la alcantarilla correspondiente al Km 57+905. Se puede observar pequeña acumulación de material fino al fondo de la alcantarilla así como basura en la losa. No existe socavación tras los aleros.

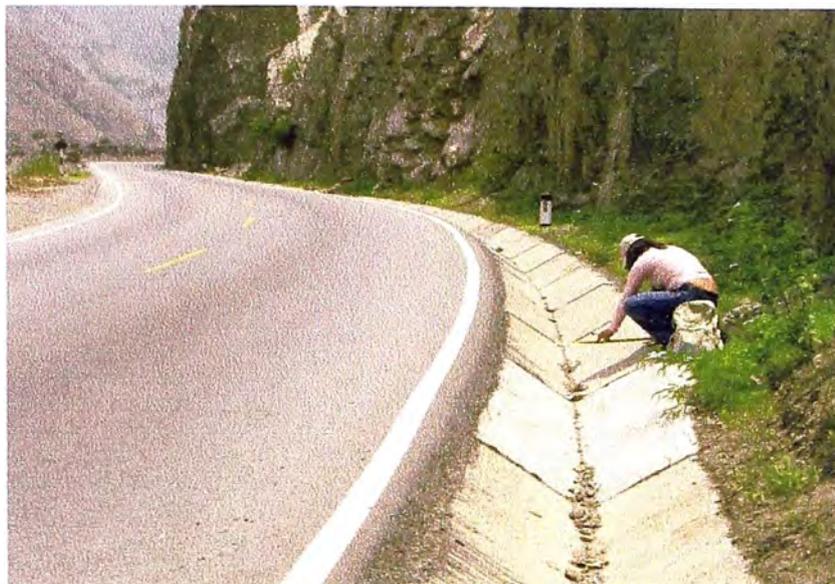
**Foto N° 17** Medición de las dimensiones de la sección transversal de la cuneta ubicada en el lado derecho de la carretera, aproximadamente en el Km 57+990. Esta sección transversal es típica para todos los tramos de cunetas ubicados en el lado derecho e izquierdo de la carretera: 1.00 de ancho por 0.40 m de alto. Se observa escombros dentro de la cuneta.

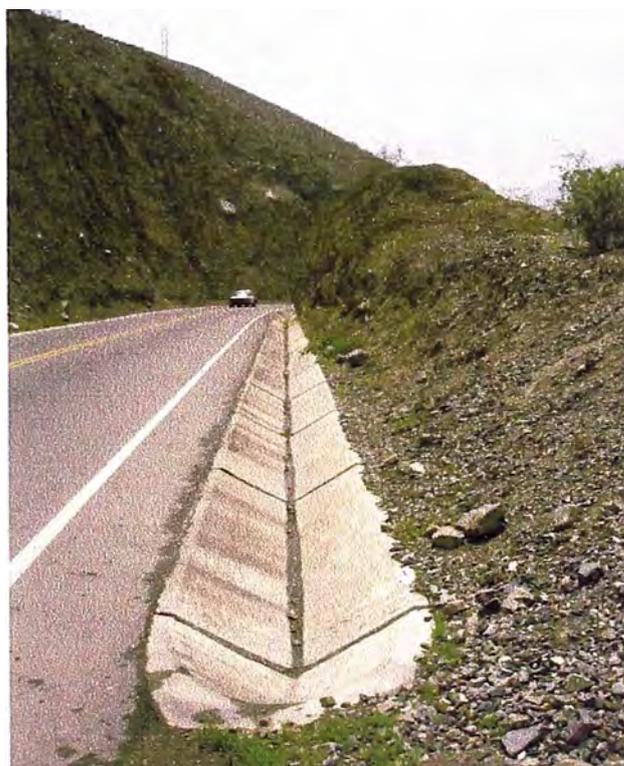
**Foto N° 18** Inicio del tramo de cunetas Km 56+280 a 56+420, ubicado en el lado izquierdo de la carretera. El estado de conservación de las cunetas es muy bueno; las juntas de asfalto presentan un poco de desgaste superficial producido por el arrastre de materiales a través de las cunetas.
