**UNIVERSIDAD NACIONAL DE INGENIERIA  
FACULTAD DE INGENIERIA CIVIL**

**OBRAS DE ENCAUZAMIENTO PARA LA PROTECCIÓN DE  
LA UNIVERSIDAD NACIONAL DE EDUCACIÓN – QUEBRADA  
SANTO DOMINGO  
DIAGNÓSTICO E IDENTIFICACIÓN DEL PROYECTO**

**INFORME DE SUFICIENCIA**

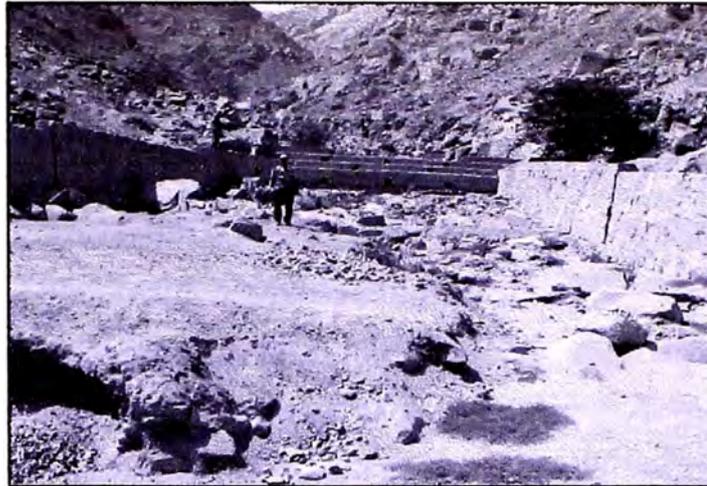
**Imagen N° 8**

**Se aprecia presencia de sedimentos y rocas grandes, atrapadas entre los muros de regulación y encauzamientos**

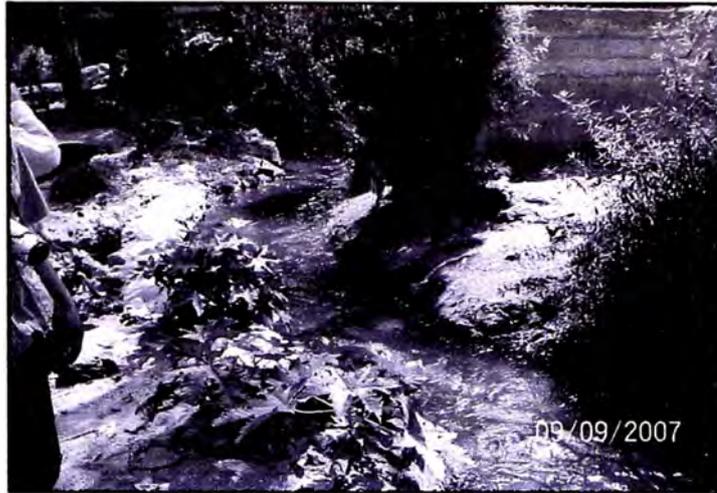
Existe un canal de regadío que se encuentra desprotegido en el cruce con el cauce de los huaycos de la quebrada. Este canal abastece de agua a la Universidad Nacional de Educación y otras poblaciones establecidas aguas abajo de este cruce. Las poblaciones se ven afectadas cada vez que el canal es interrumpido por la ocurrencia de huaycos.

**Imagen N° 9**  
**Canal de irrigación desprotegido ante la ocurrencia de un huayco**

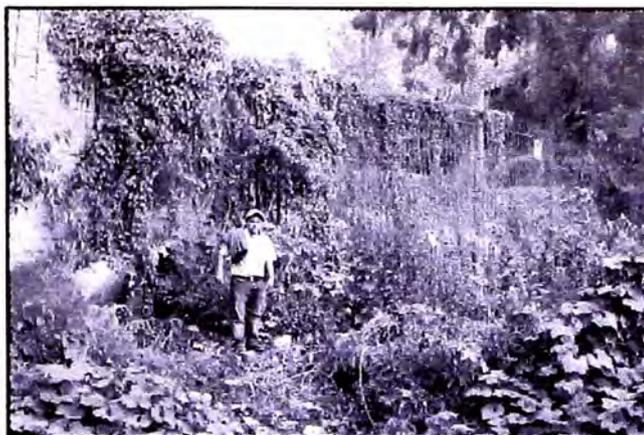
**Imagen N° 11**

La imagen N° 11 muestra el ingreso del huayco a la universidad, el cual es a través de unas rejas de fierro. Además, las rejas de fierro sirven como límite de propiedad e impiden el ingreso de personas ajenas al campus.

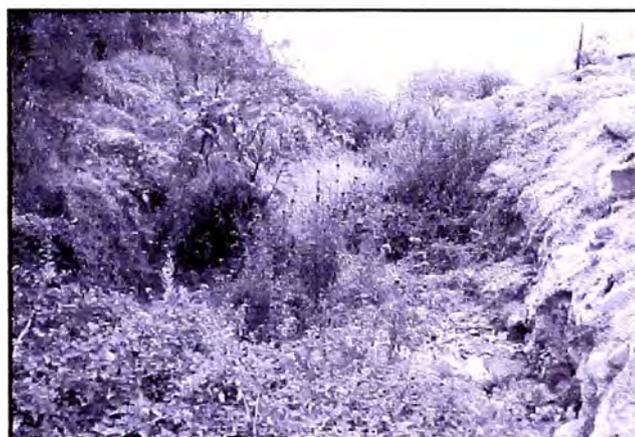
**Imagen N° 12**

Imagen N°12, vista de la parte baja del cauce dentro de la universidad, se puede apreciar el crecimiento de plantas y arbustos dentro por falta de mantenimiento.

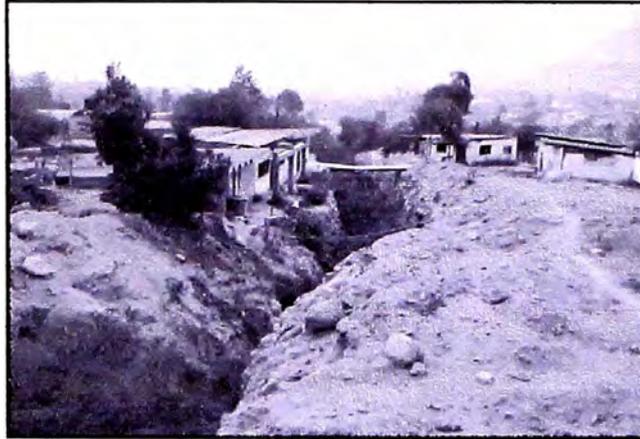
**Imagen N° 13**

Imagen N°13, parte central del cauce dentro de la Universidad Nacional de Educación. Se aprecia algunas edificaciones que se encuentran expuestas (corrales y granjas de animales). En esta parte el cauce se encuentra profundizado producto del flujo de los huaycos.

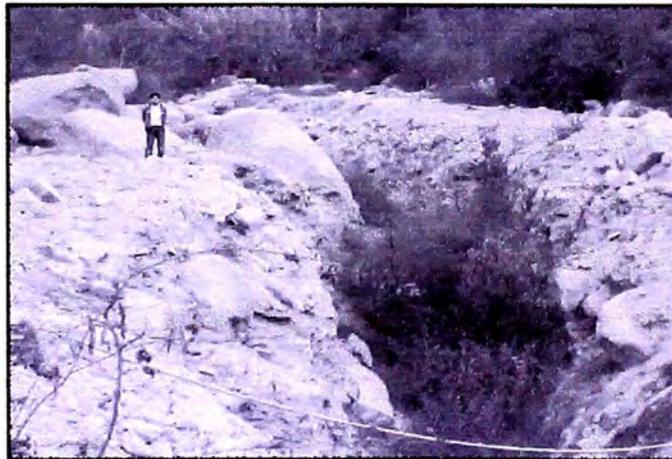
**Imagen N° 14**

Imagen N°14, en esta vista puede apreciar las dimensiones de las rocas que pueden ser arrastrados por los huaycos, los cuales podrían causar graves daños a las edificaciones y las personas.

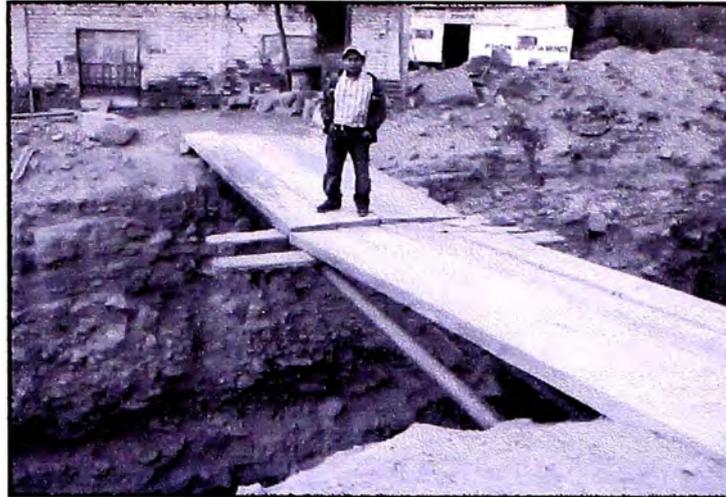
**Imagen N° 15**

Imagen N°15, se aprecia un puente de madera que se usa para el cruce del personal a cargo las granjas y corrales de animales.

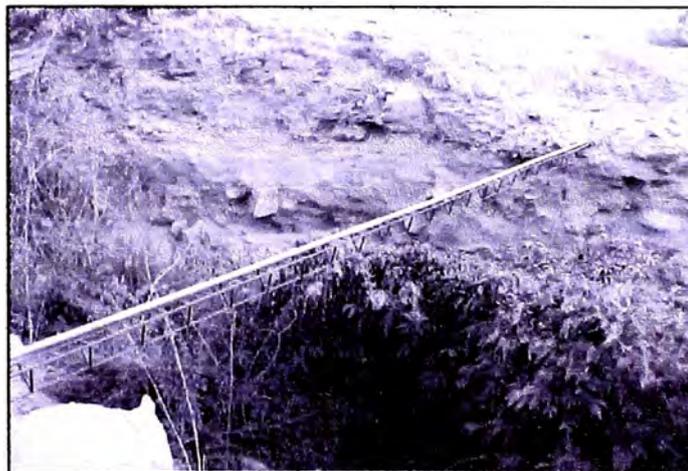
**Imagen N° 16**

Imagen N° 16, cruce de tubería que abastece de agua a los pabellones situados en la margen derecha del cauce de huaycos

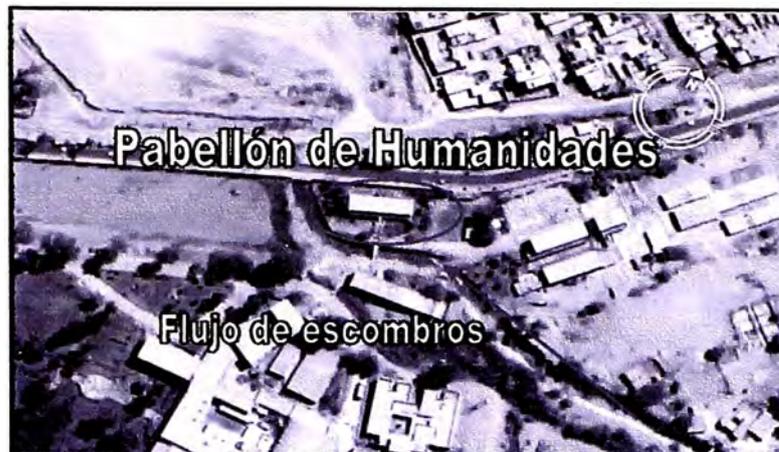
*Imagen N° 17*

Imagen N° 17, en la parte baja del cauce huaycos se ubica un pabellón de la Facultad de Humanidades la cual está en la misma trayectoria del cauce.

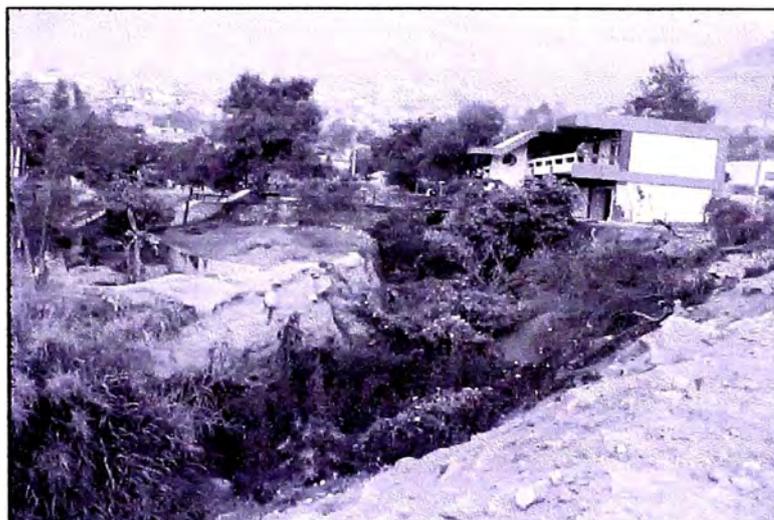
*Imagen N° 18*

Imagen N° 18, se observa cauce de la quebrada entre los pabellones de humanidades, el cual se encuentra con arbustos y sedimentos debido a la falta de mantenimiento del cauce.

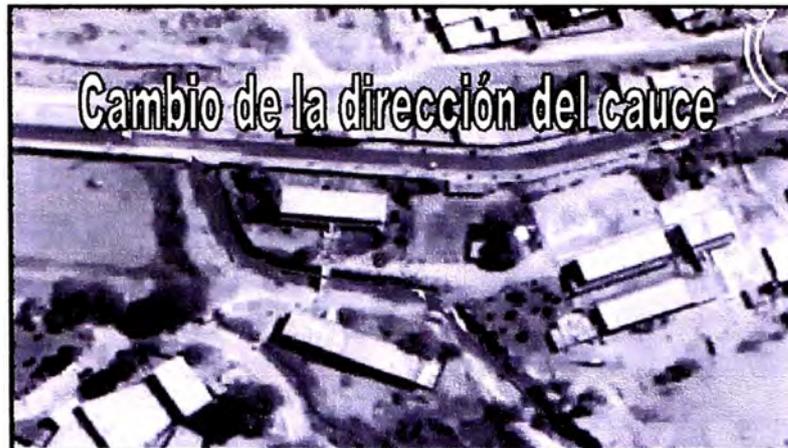
*Imagen N° 19*

Imagen N°19, antes de salir de la universidad los flujos de escombros son desviados nuevamente en trayectoria como se aprecia en esta toma.

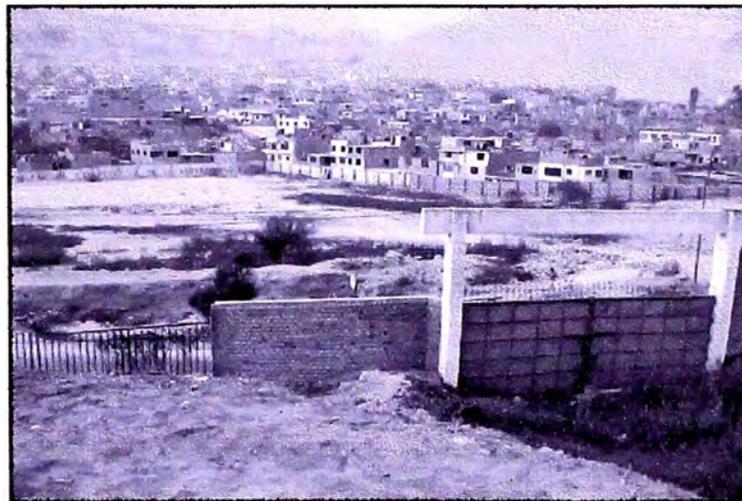
*Imagen N° 20*

En la imagen N°20, a la salida de los huaycos de la Universidad Nacional de Educación se encuentra un portón metálico, que debe ser abierto cada vez que ocurre un evento. Para el cruce de la pista existe un badén y luego es dirigida hacia el río Rímac.

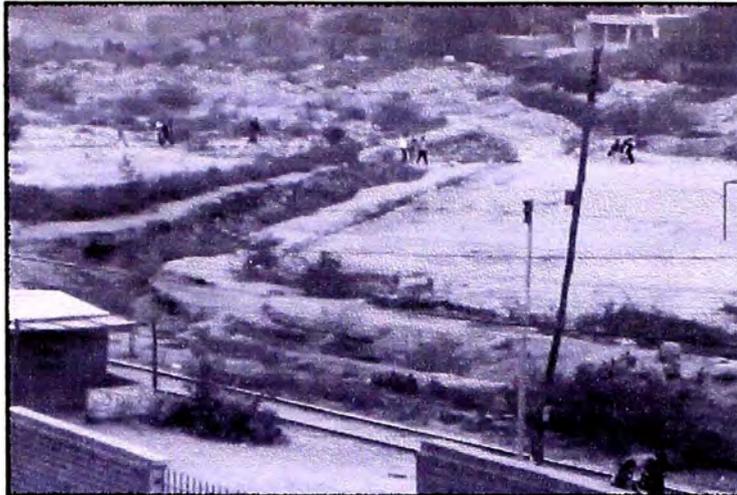
Imagen N° 21

Imagen N° 21, en la parte exterior (que también es propiedad de la universidad), se han realizado excavaciones de zanjas las cuales conducen los flujos hasta el río Rímac.

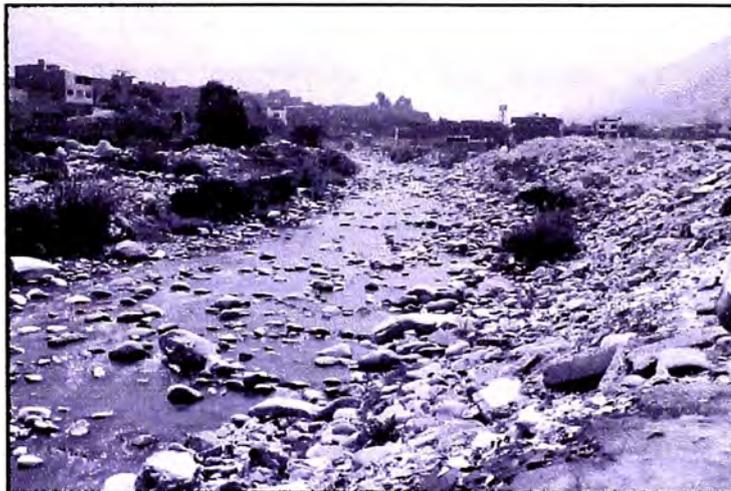
Imagen N° 22

En la imagen N°22, se aprecia la zona de desembocadura de los huaycos hacia el río Rímac, la cual no está bien definida. No se aprecia una adecuada entrega de los flujos de sedimentos al Río Rímac, la cual debería proyectarse considerando los tirantes que río pueda tomar en el caso del aumento de su caudal en los meses de lluvia (entre enero y marzo).

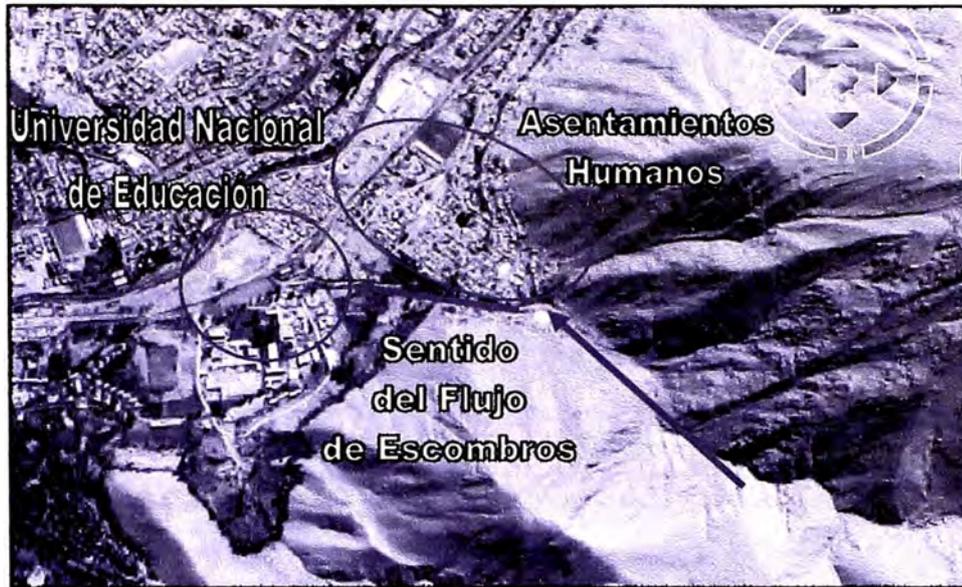
Imagen N° 23

Como se aprecia en la imagen N°23, las zonas en riesgo de ser afectadas producto de los huaycos en la quebrada Santo Domingo son principalmente los asentamientos humanos ubicados en el cono de deyección de la quebrada y la Universidad Nacional de Educación.

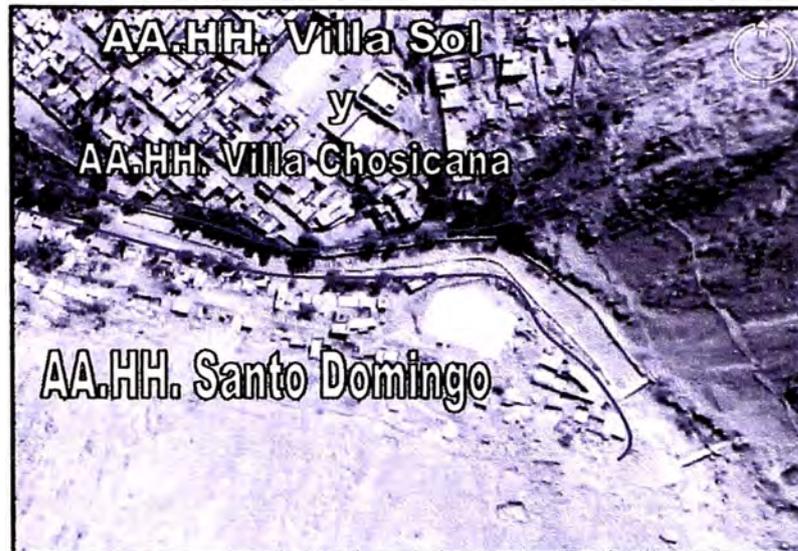
Imagen N° 24

Aquí es preciso resaltar que si bien las obras ejecutadas en el año 2003 agravaron la situación de la universidad respecto a los huaycos, esto a su vez responde a un mal menor debido a que la población afectada en el caso de los asentamientos humanos es mucho mayor que la población universitaria.

En la imagen N°24 se puede apreciar las obras de mitigación ejecutadas por el programa “A Trabajar Urbano” para la protección de los Asentamientos Humanos.

El trazo natural del cauce de la quebrada ha sido desviado, conduciendo el flujo de sedimentos y escombros (huaycos) aguas abajo hacia la Universidad Nacional de Educación.
