**UNIVERSIDAD NACIONAL DE INGENIERÍA  
FACULTAD DE INGENIERÍA CIVIL**

**EVALUACIÓN SUPERFICIAL DE LA CARRETERA  
CAÑETE - YAUYOS - CHUPACA CON EL MÉTODO DEL PCI  
TRAMO KM 79+000 - KM 84+000**

**INFORME DE SUFICIENCIA**

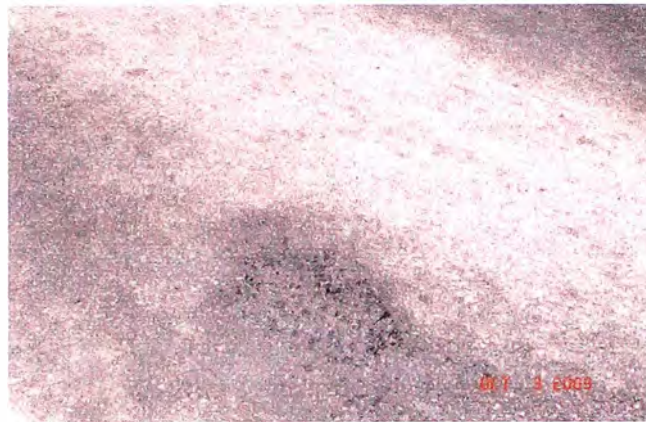
FOTOGRAFÍA 4.1

a) Exudación de Asfalto se encontró en los Km 81+ 000 al Km 82 + 000 con pequeñas migraciones de forma leve, en el Km 82+000 al Km 83+000 en esta zona se aprecia mayor incremento del área de falla y presenta una severidad

media causado por el intenso calor que producía que el asfalto diluido usado (RC) se pegara en las manos.

EXUDACIÓN EN TRATAMIENTO SUPERFICIAL MONOCAPA

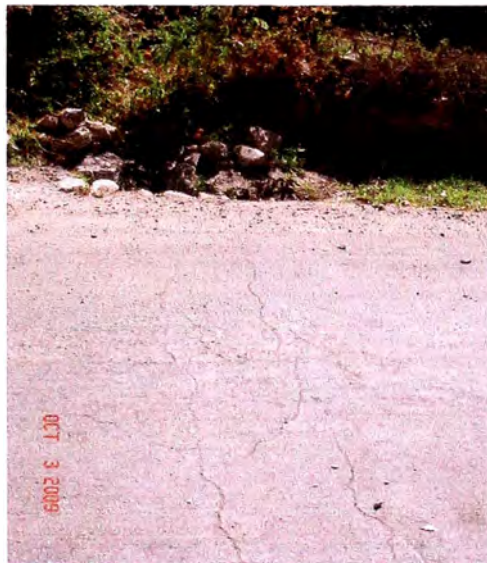
FOTOGRAFÍA 4.2

b) Grietas piel de cocodrilo este tipo de falla se encontró en la progresiva Km 83 +000 al Km 84+000 y con área aproximada de 5 m<sup>2</sup> de severidad media, la causa de esta falla es producido por la carga de los vehículos que transitan. Recordemos que en esta zona presenta el mayor IMD de vehículos, otra posible causa que este acelerando el deterioro de dicha falla es que cruza una alcantarilla de PVC de 8"-10" que debido a la precariedad en su construcción puedan presentar filtraciones de agua.

GRIETAS PIEL DE COCODRILO

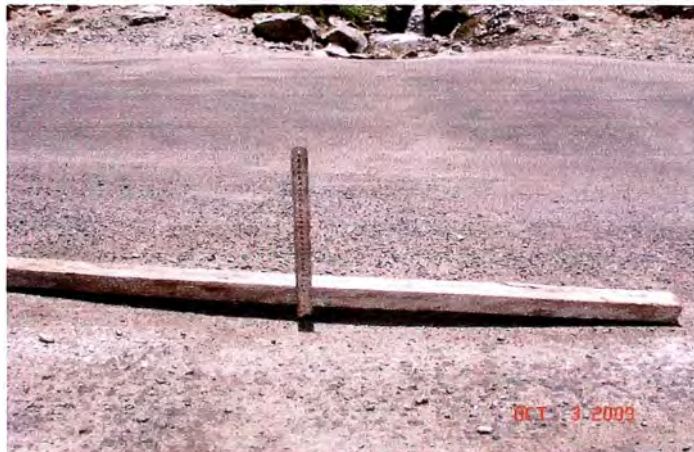
FOTOGRAFÍA 4.3

d) Las depresiones se encuentran en sectores puntuales en la progresiva 79+000 y la progresiva 80+000, una de las causas de esta falla se debe al cruce de una alcantarilla que lleva agua de riego (perpendicular al eje de la carretera), la cual debe de estar filtrando y quitando capacidad portante a la base, por ello se produce estos hundimientos, la severidad es leve en el Km 79+000 y media en el Km 80+000.

DEPRESIONES

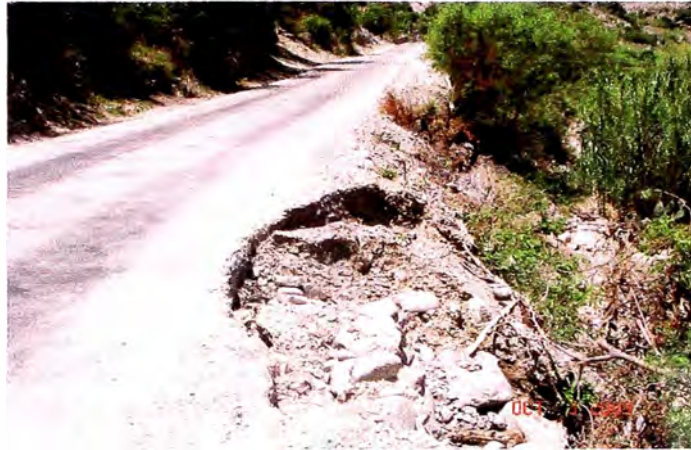
e) La grieta de borde se presentó en el Km 80+000 la severidad es alta la longitud de falla es de 3 m, se produce esta falla por la destrucción del muro seco que confina dicho sector de la carretera, la presencia de humedad es la que ocasiona esta destrucción.

FOTOGRAFÍA 4.4  
GRIETA DE BORDE

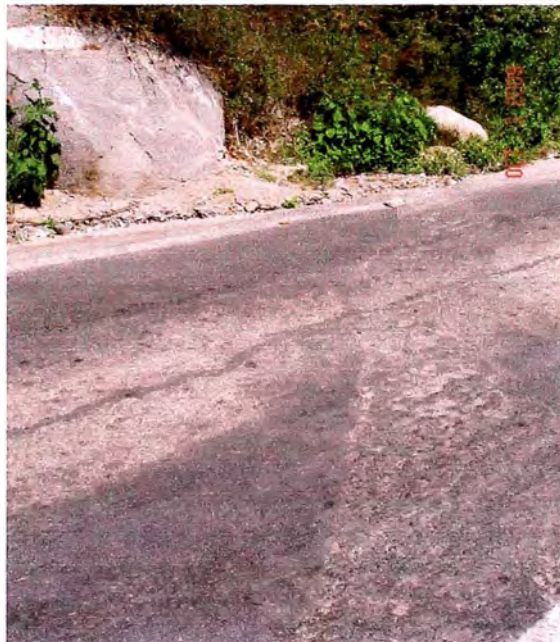
f) En el Km 79+000 se encuentra una zanja reparada produciendo un bache la cual afecta la transitabilidad de la carretera la severidad es mediana y el área de la falla es de 3 m<sup>2</sup>.

FOTOGRAFÍA 4.5  
ZANJA REPARADA

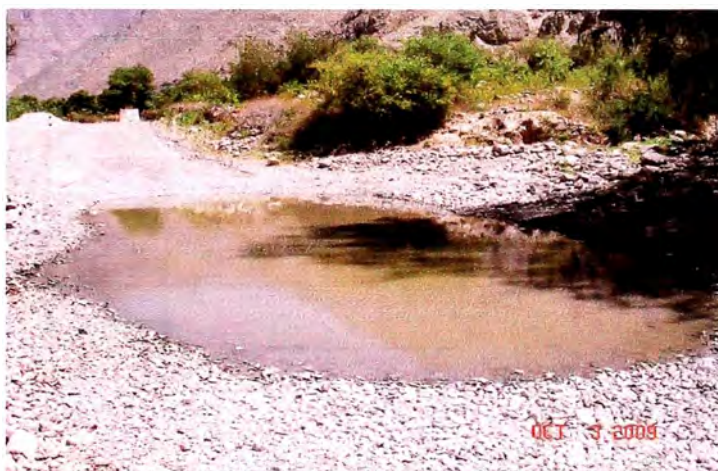
FOTOGRAFÍA 4.6

i) Disgregación y desintegración este tipo de falla se ha encontrado en los 5.0 Km de evaluación con diversos niveles de severidad, en el Km 79+000, Km 80+000 y Km 81+000 la severidad es leve, en el Km 82+000, Km 83+000 hasta el Km 84+000 la severidad es media y alta, el área de falla de todo el tramo es de 71.7 m<sup>2</sup>. La causa de falla en el tramo de severidad alta se debe a la presencia en las progresivas 82+980 y 83+100 de dos quebradas que atraviesan la carretera acumulando material granular en estos sectores y con el paso de vehículos arrastran este material produciendo el desgaste de la capa protectora de la base. Hay que recalcar que en estas progresivas donde se encuentran las quebradas no hay la presencia de badenes y no se tiene una pendiente para desfogue de las aguas, es por ello la acumulación de material granular.

DISGREGACIÓN Y DESINTEGRACIÓN
