**UNIVERSIDAD NACIONAL DE INGENIERÍA  
FACULTAD DE INGENIERÍA CIVIL**

**EVALUACIÓN DE LA RUGOSIDAD DE LA CARRETERA  
CAÑETE - YAUYOS – CHUPACA CON EQUIPO MERLIN  
TRAMO KM. 99+000 - KM. 104+000**

**INFORME DE SUFICIENCIA**

El valor del Índice de Rugosidad Internacional (IRI) obtenido en el presente informe es de 6.48 m/Km y un valor del Índice de Serviabilidad del Pavimento (PSI) de 1.5 que corresponde a una mala transitabilidad.

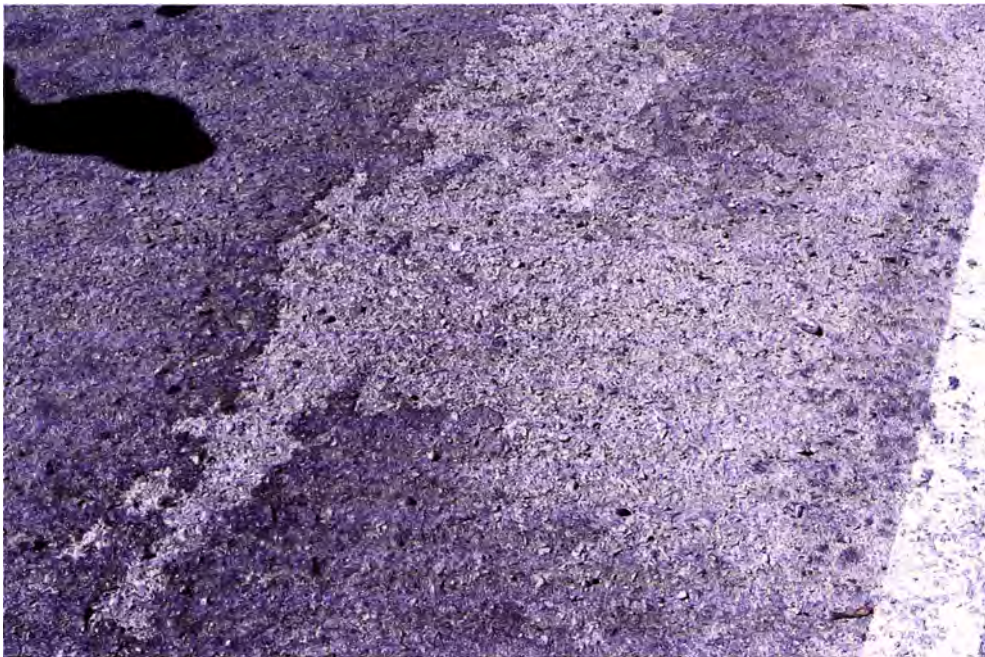
**Figura N° 3.04: Vista del tipo de falla superficial observado durante la ejecución del ensayo.**

- Las causas del deterioro prematuro que se evidencia en el tramo asignado para la evaluación de la rugosidad se deben principalmente al deficiente proceso constructivo, ya que al tratarse de un sector que presenta anchos variables con zonas muy angostas, la Motoniveladora no pudo efectuar una adecuada mezcla entre el material de base y la emulsión asfáltica.

- Posteriormente a la construcción del cambio de estándar hubieron factores que contribuyeron al rápido deterioro de la superficie de rodadura como son las deficientes obras de arte y el tráfico temporal adicional al existente generado por la construcción de la Central Hidroeléctrica El Platanal.

- En la conformación de las capas del pavimento, deben efectuarse los controles respectivos de acuerdo a las Especificaciones Técnicas, para así no tener deficiencias durante el proceso de construcción.

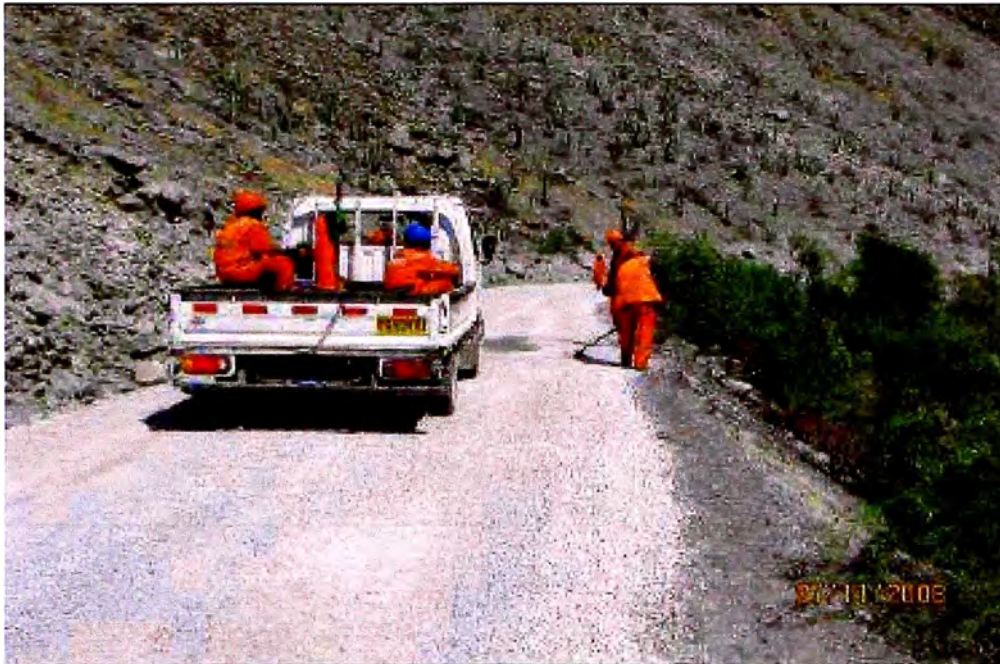
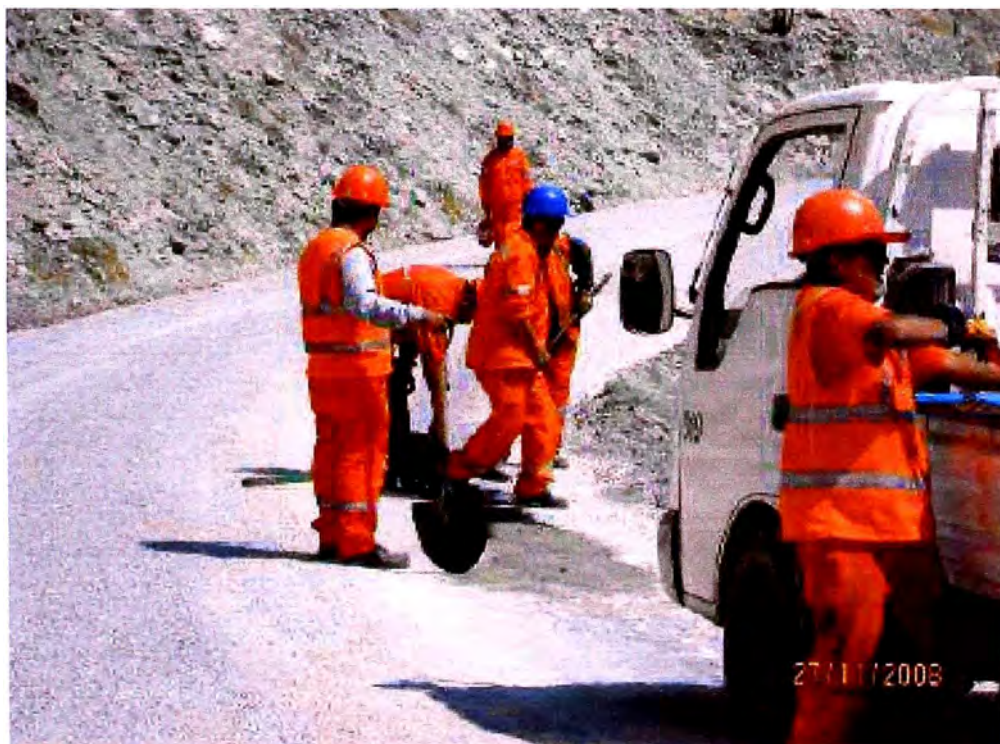
Foto. VISTA DEL PARCHADO Y CORRECCION DE IMPERFECCIONES DE CAPILLUCAS A CALACHOTA.
