**UNIVERSIDAD NACIONAL DE INGENIERÍA**  
**FACULTAD DE INGENIERÍA CIVIL**

**EVALUACIÓN SUPERFICIAL DE LA CARRETERA  
CAÑETE - YAUYOS- CHUPACA CON EL MÉTODO DEL PCI  
TRAMO KM. 99+000 - KM. 104+000**

**INFORME DE SUFICIENCIA**

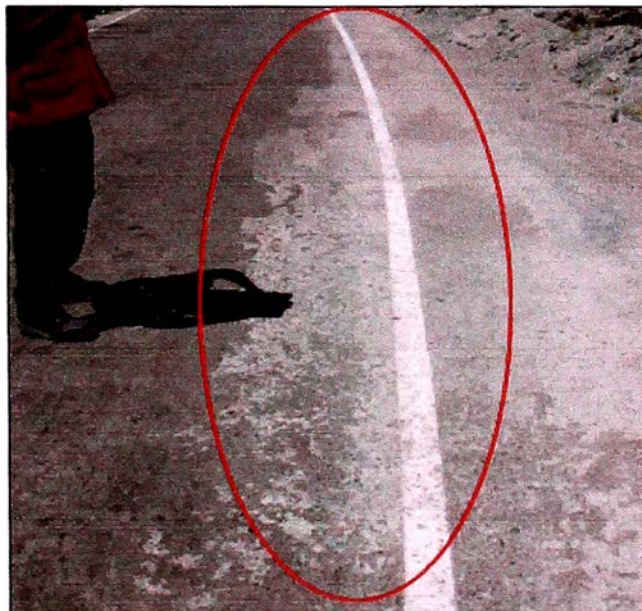
*Foto 02: Falla Disgregación y Desintegración- Severidad baja, Progresiva: Km 102+300*

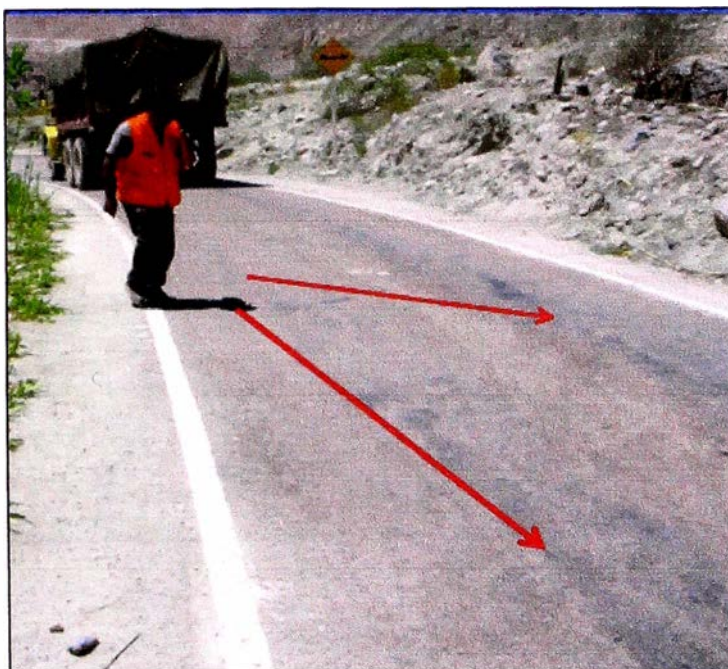
Foto 03: Falla Exudación del Asfalto- Severidad baja, Progresiva: Km 100+100

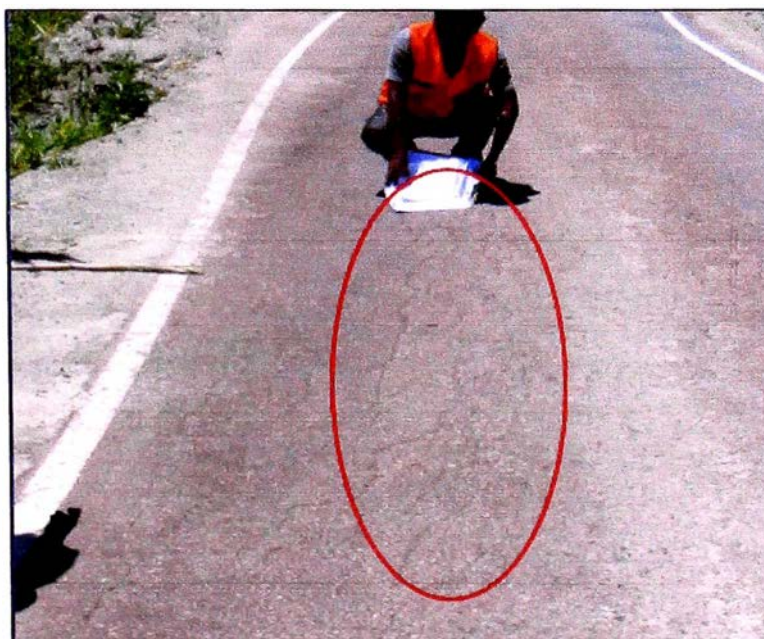
Foto 04: Falla Grieta Longitudinal y Transversal- Severidad Media, Progresiva: Km 99+500

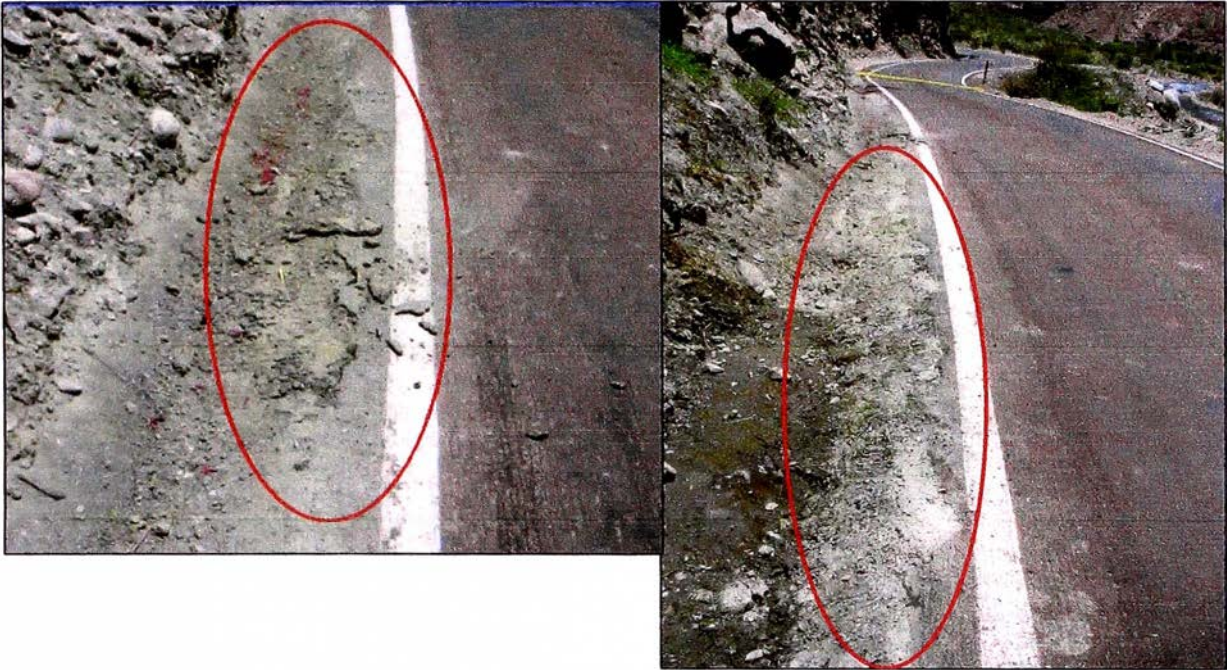
Foto 05: Falla Grieta de borde- Severidad baja, Progresiva: Km 101+100
