**UNIVERSIDAD NACIONAL DE INGENIERIA  
FACULTAD DE INGENIERIA CIVIL**

**EVALUACIÓN SUPERFICIAL DE LA CARRETERA  
CAÑETE - YAUYOS - CHUPACA CON EL MÉTODO DEL PCI  
TRAMO Km. 59+000 - Km. 64+000**

**INFORME DE SUFICIENCIA**

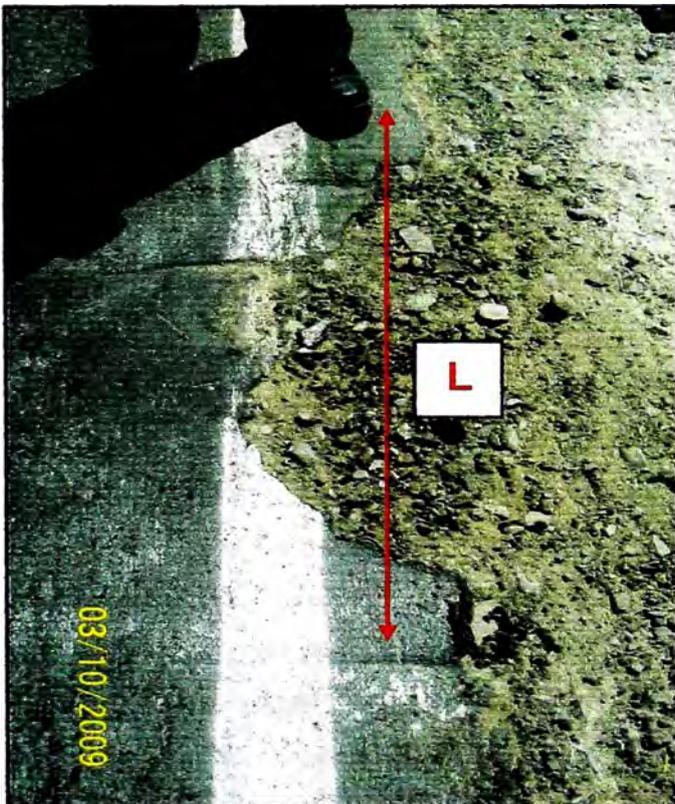
**Tipo de Falla: N° 7 - Grieta de borde (m)**  
**Posible causa: Tránsito constante de vehículos pesados fuera del carril.**

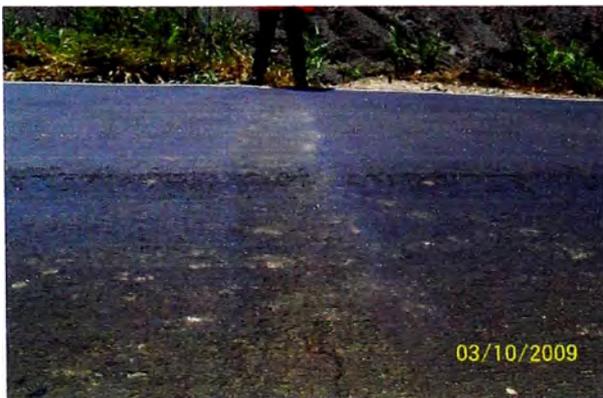
**Exudación con severidad leve**

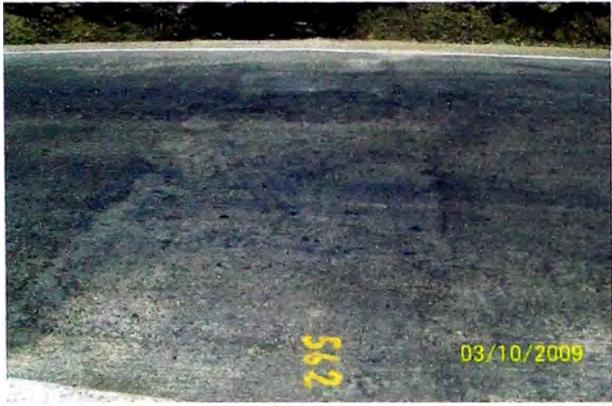
**Hundimiento y grietas transversales**

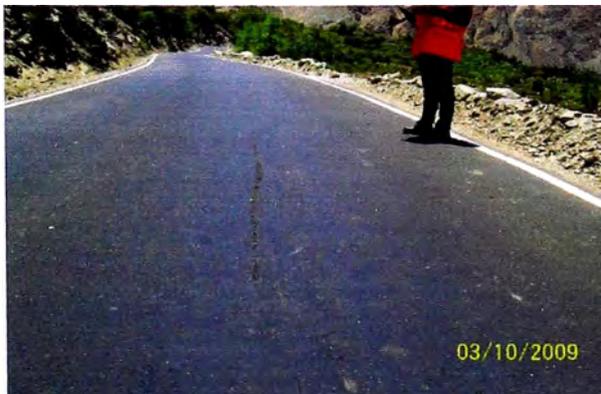
**Hundimiento - Grietas transversales**

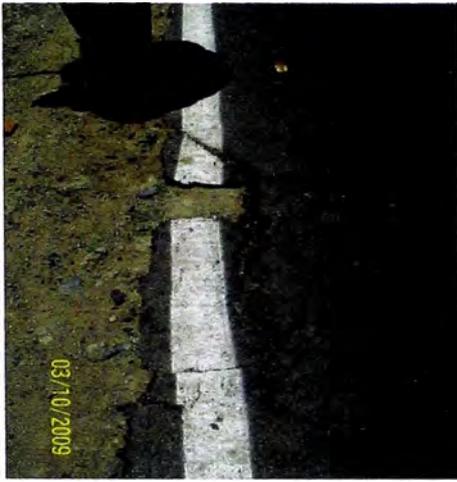
**Desprendimiento de la capa de Slurry Seal**

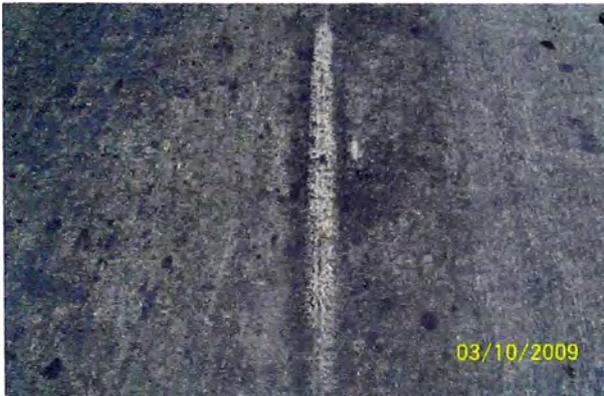
**Grietas de borde y desprendimiento del Slurry Seal**
