**TITULO: "PATOLOGÍA DE LA PLANTA DE TRATAMIENTO DE
DESAGÜES DE LA HABILITACIÓN URBANA LAS LOMAS DEL
MAR"**

**INFORME DE INGENIERÍA
Para optar el Título Profesional de
INGENIERO CIVIL**

MANUEL AUGUSTO MARTINO BELTRÁN

**Lima - Perú
2001**

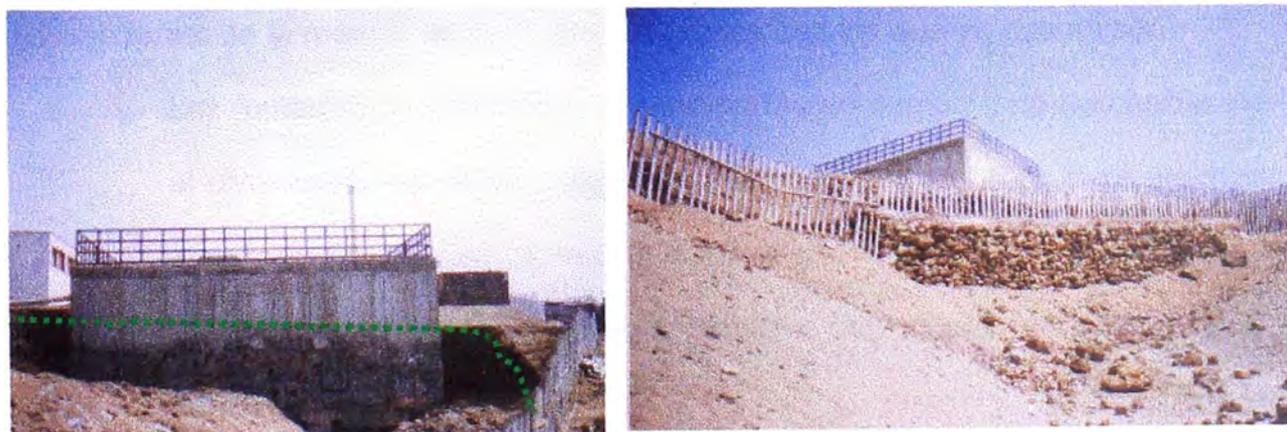
Así como no existen registros del cambio de ubicación, tampoco existen estudios de estabilidad de taludes, de cantera de afirmado, de proctor modificado o algún otro que pueda justificar o servir de parámetros para la ejecución del relleno. En la figura 1.7. se puede apreciar indicado el nivel original de relleno.

Fig. 1.7. A la izquierda visto los tanques desde el lado Oeste, la línea punteada indica el nivel original que alcanzaba el relleno. A la derecha se observa el relleno sin alterar desde el lado Sur.

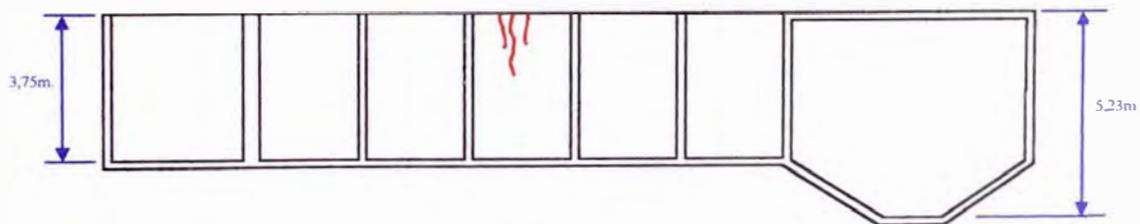
- En la primera semana de Agosto se registró la existencia de rajaduras verticales en la fila tercera de las pozas de aeración, como se esquematiza en la figura 1.11., de 2 milímetros de ancho y las cuales se perdían a medida que descendían hacia las pozas (largo aproximado de 1,5 metros). Se procedió a aplicar pasta de cemento superficialmente en una pequeña zona de las rajaduras para establecer visualmente el avance de las mismas, tomando en cuenta por supuesto que la contracción de la pasta mostraría un avance ficticio en el ensanchamiento de la rajadura.

Fig. 1.11. En rojo las rajaduras, la más larga de 1,50 m. de largo aproximadamente.

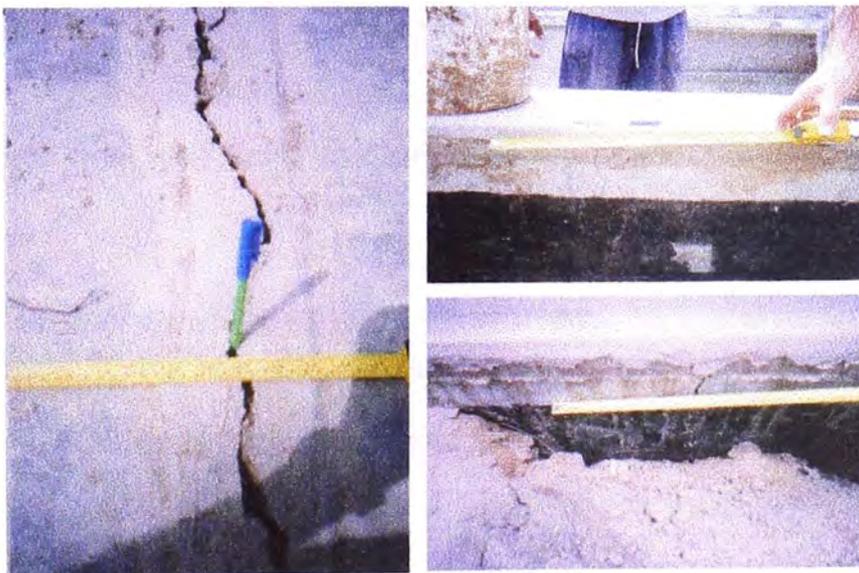
Fig. 2.1. Sistemas de fisuras, a la izquierda la grieta principal y a la derecha otras grietas del lado norte y sur respectivamente.

Las mediciones diarias arrojaron luces de un avance continuo pero lento de las grietas, desde su detección con un ancho de 0,02 milímetros (medida asumida debido a que es la mínima para que el ojo humano pueda detectarla) hasta llegar a medir 8 milímetros como se observa en la figura 2.1. antes de realizar los trabajos de reparación, avance registrado en 15 semanas.

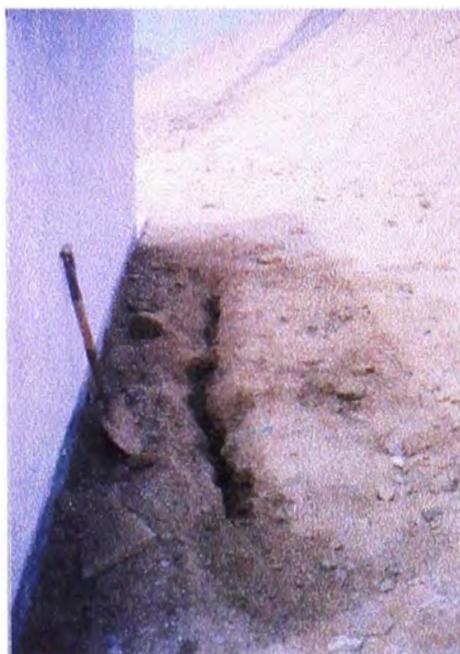
Fig. 2.2. Rajaduras en el suelo detrás de la caseta de sopladores, ubicadas al lado norte de los tanques.

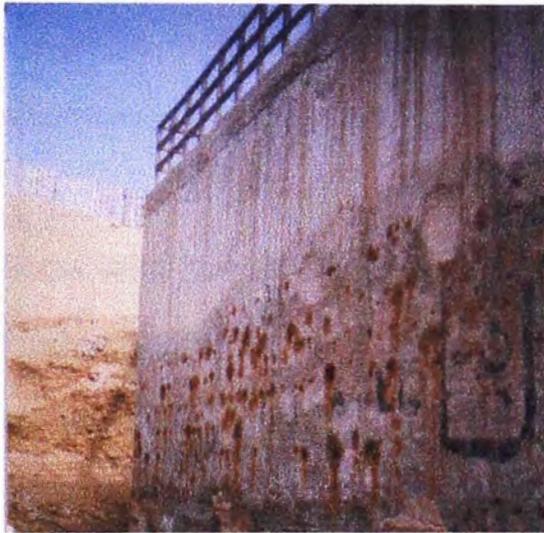
En un principio el hecho de que el desagüe se nivelara a 1,50 metros de altura hacia suponer una fuga a ese nivel, pero al realizar las excavaciones hasta

dicho nivel no se encontró indicios de rajaduras o agujeros. Posteriormente, al hacerse un bombeo que elevó el nivel a 0,50 metros más de alto y poner a una persona a controlar las variaciones de nivel que se esperaba y la presencia de filtración lateral, no se pudo registrar siquiera la presencia de humedad en las caras del tanque, pero, si la pérdida de desagüe, por lo que se concluye que la zona de fuga se encuentra en la losa inferior.

Fig. 2.3. Cara Oeste de los tanques, descubierta para poder detectar filtraciones.

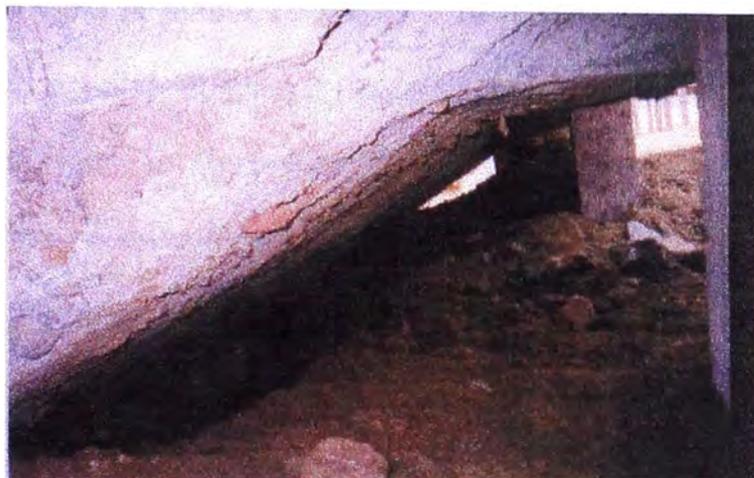
Al llegar la excavación al nivel donde terminan los muros del tanque y empieza la losa con una pendiente descendente se observó que el tanque de homogenización estaba completamente en el aire (ver figura 2.4.), es decir en voladizo. Se procedió a excavar por debajo para detectar el lugar de la fuga, ubicando una gran cangrejera en la losa diagonal por la parte exterior del tanque y en donde se apreciaba la caída de gotas de agua en cantidades muy pequeñas. Por todo el comportamiento descrito se puede concluir que la pérdida de desagües es por la cangrejera, en la que se podía observar la exposición del acero de refuerzo en un área de 0,60 metros por 0,50 metros.

Fig. 2.4. Vista tomada por debajo del tanque de homogenización.

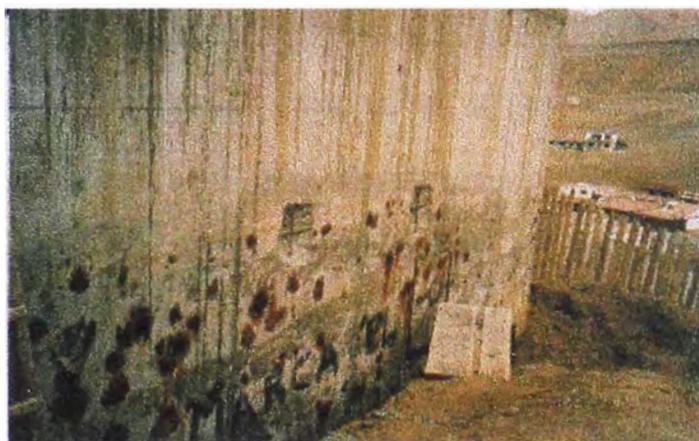
Al realizarse las excavaciones laterales se pudo observar la presencia de grandes manchas distribuidas uniformemente producto de la oxidación del acero en las paredes del tanque de homogenización (figura 2.5.), hasta donde habían llegado los niveles de desagüe.

Fig. 2.5. Cara Oeste de los tanques con manchas de óxido y picado para el registro visual de las armaduras.

Para descartar este daño se recomienda picar las estructuras en diversos puntos, principalmente en las zonas mas afectadas, para apreciar el estado de la armadura. Estos huecos deberán resanarse utilizando aditivos especiales para que pegue el concreto nuevo al antiguo.

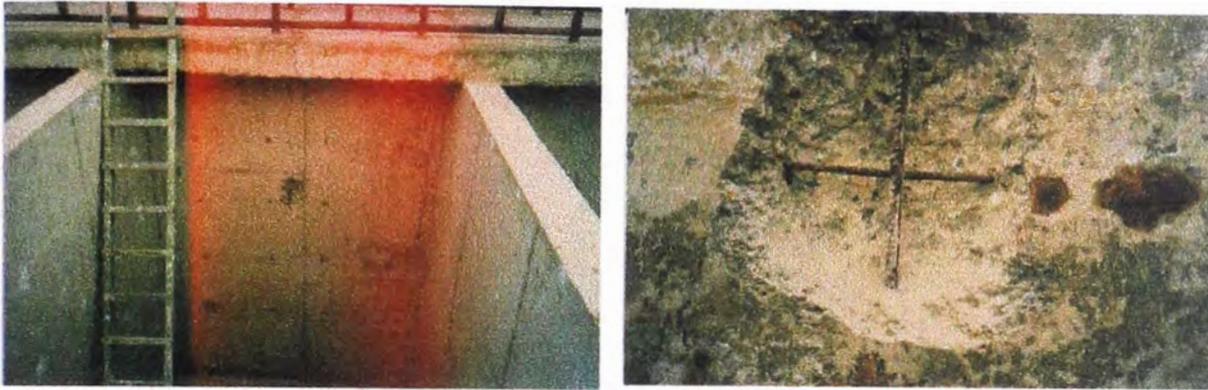
Se pudo apreciar que el estado de las armaduras era excelente (ver figura 2.5. y 2.6.) y que el origen del óxido era apenas un punto de menos de 1 milímetro cuadrado del acero aproximadamente, que el camino de la filtración había tocado tangencialmente, en cada una de los cuatro exámenes que se hicieron.

Fig. 2.6. A la izquierda picado por la parte interior de los tanques. A la derecha un acercamiento del picado en el que se aprecia el excelente estado de la armadura.

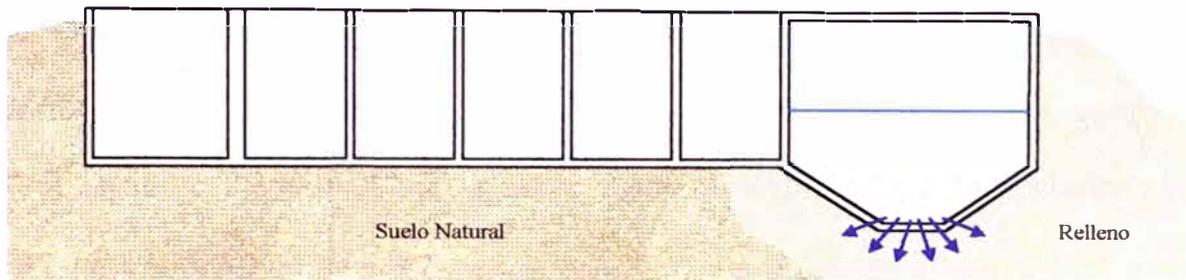
suficiente como para poder soportar la presión ejercida por la columna de desagüe de 1,50 metros de alto, es por eso que al ser llenado por encima de este nivel se rompía la presión de poros y fugaba el desagüe rápidamente hasta llegar nuevamente al nivel que podía contener.

Fig. 3.1. Las flechas indican el sentido de la filtración producida debido a la cangrejera ubicada en la losa inferior del tanque de homogenización.

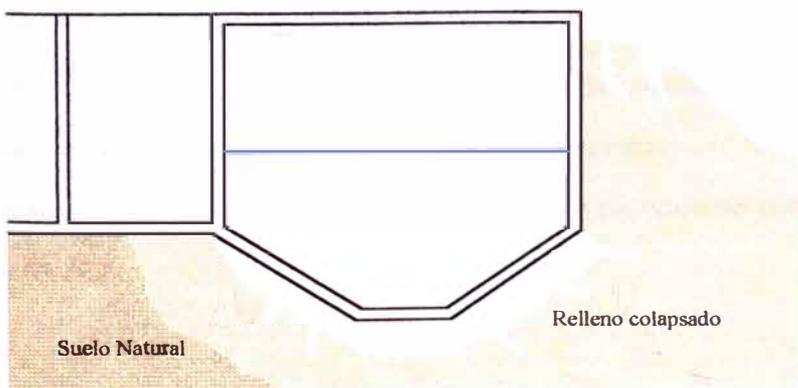
El material de relleno al tener gran contenido de sales se convirtió en un relleno colapsable, que ante un ligero incremento de humedad pierde súbitamente la estructura interna del relleno, llegando a colapsar grandes masas del mismo (el incremento de humedad lo proporcionó la filtración de desagüe). Debido a este fenómeno la planta pierde su fundación en la zona Oeste totalmente debajo del tanque de homogenización. El tanque de homogenización queda en voladizo.

Fig. 3.2. Pérdida absoluta de la fundación bajo el tanque de homogenización. El debilitamiento del relleno se evidencia por la aparición de grandes rajaduras en la parte superior del relleno.

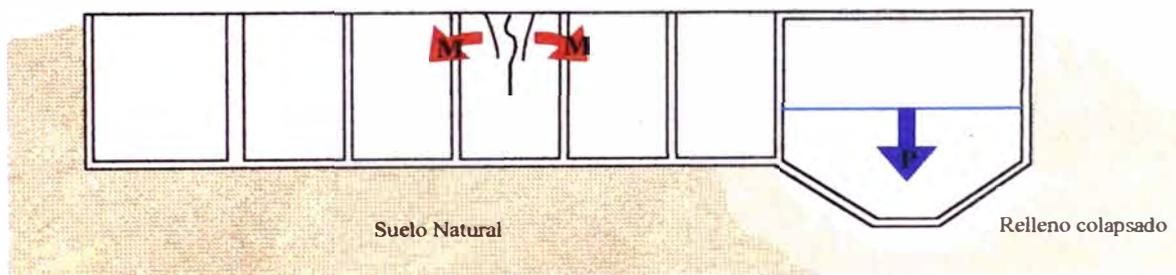
La aparición posterior de fisuras en la losa obedecen a la ocurrencia de esfuerzos cortantes para los que no han sido diseñados. Estas fisuras siguen a las ocasionadas por el momento de flexión debido a que esa zona a pasado a convertirse en la de menor sección de concreto en las pozas.

Fig. 3.3. En el gráfico se representa el relleno colapsado por debajo del tanque de homogenización y que la carga P (peso del desagüe y peso propio del tanque) ocasiona la aparición del momento M , ocasionando esfuerzos para los que no ha sido diseñado el tanque y dando lugar a la formación de grietas en las paredes de concreto de la tercera fila de tanques de aeración.

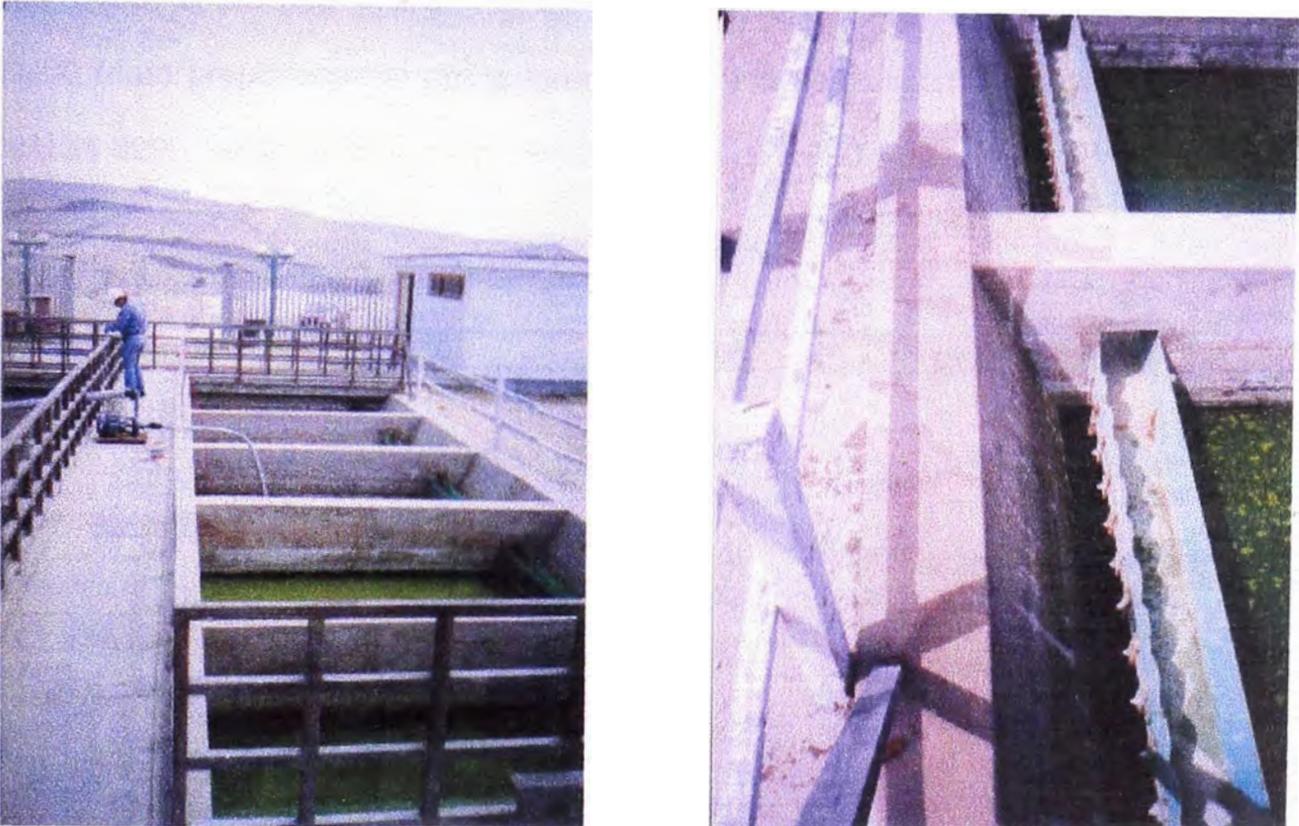
Cabe recalcar en este punto que tomando sólo en cuenta el costo elevado de la aplicación de la geomembrana, los encargados del proyecto seleccionaron el tarrajeo impermeable, luego, al primer mes se presentó la falla por mapeo (fig. 4.5.) y a los ocho meses se produjeron nuevas filtraciones, detectadas por lo que las paredes externas de los tanques han quedado expuestas por las

excavaciones. El origen de la falla por mapeo está en las tensiones superficiales motivadas por el alto contenido de humedad, sobre todo cuando el gradiente de humedad en sentido normal a la superficie es muy fuerte.

Fig. 4.5. A la izquierda se observa las pozas de aeración que fueron sólo tarrajeadas. A la derecha una vista mostrando la falla por mapeo producido en dicho revestimiento.

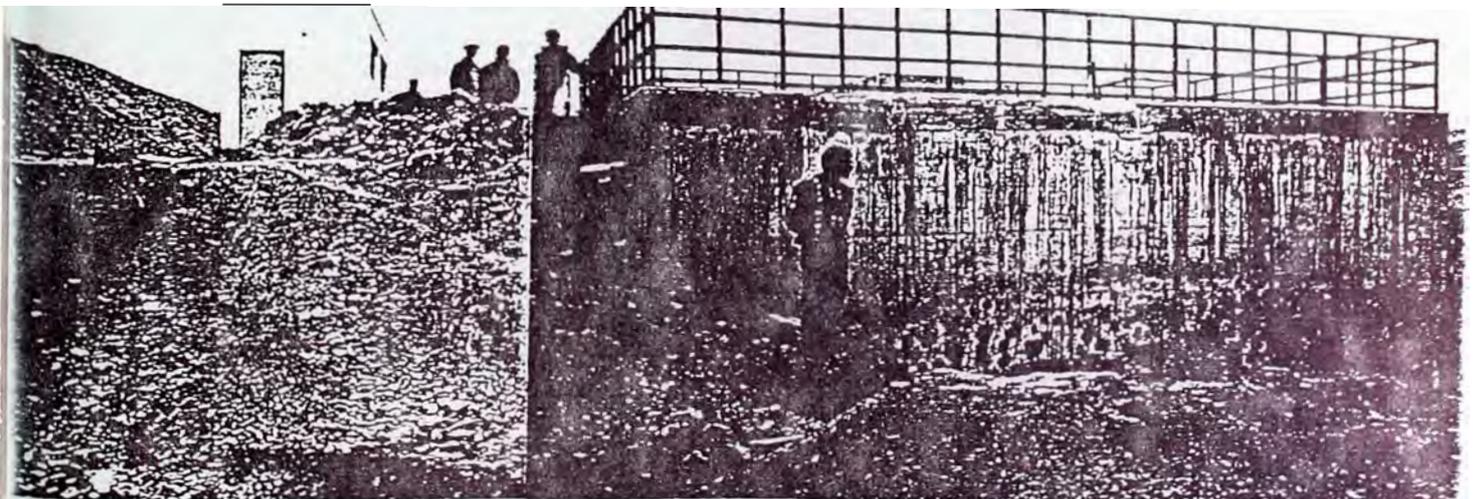
PARTE POSTERIOR DE LA PLANTA DE TRATAMIENTO INTENSAMENTE AFECTADA POR LA HUMEDAD SALES Y OXIDACION
