**UNIVERSIDAD NACIONAL DE INGENIERÍA
FACULTAD DE INGENIERÍA CIVIL**

**EVALUACIÓN SUPERFICIAL DE LA CARRETERA CAÑETE -
YAUYOS - CHUPACA CON EL MÉTODO DEL PCI TRAMO
KM. 94+000 - KM. 99+000**

INFORME DE SUFICIENCIA

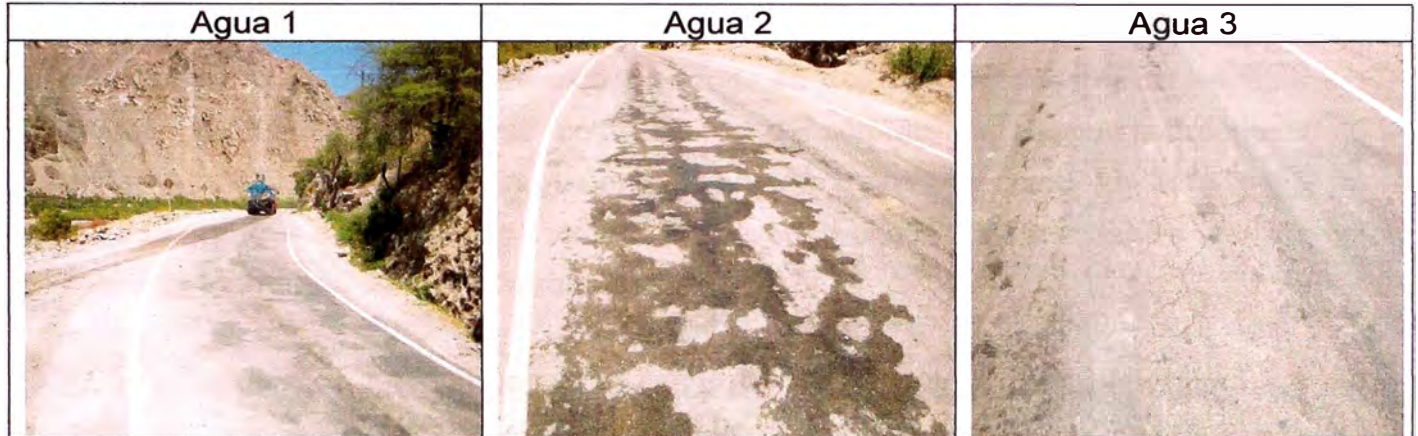
CAUSAS DE FALLAS
