UNIVERSIDAD NACIONAL DE INGENIERÍA
FACULTAD DE INGENIERÍA CIVIL

**EVALUACIÓN DE LA RUGOSIDAD DE LA CARRETERA
CAÑETE - YAUYOS - CHUPACA CON EQUIPO MERLÍN
TRAMO KM. 59+000 - KM. 64+000**

INFORME DE SUFICIENCIA

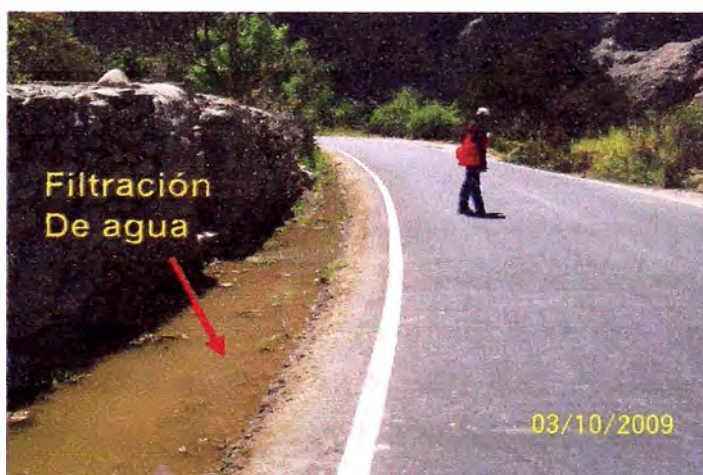
- En varios tramos de la carretera se puede apreciar signos de deterioro (fallas) en la superficie de rodadura, debido a diversos factores como por ejemplo: el deficiente drenaje a lo largo de la vía, que permite el deterioro en los bordes de la calzada (Ver Fotografía N° 1.1).

Fotografía N° 1.1: Deterioro en bordes de la vía por filtración de agua

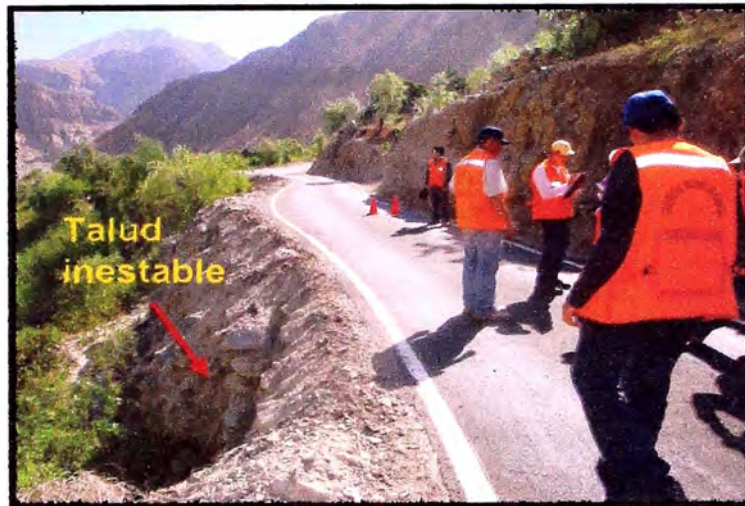
- En tramos angostos a media ladera no se tienen protección de talud inferior y representa un riesgo para los usuarios (Ver Fotografía N° 1.2)

Fotografía N° 1.2: Inestabilidad de talud inferior

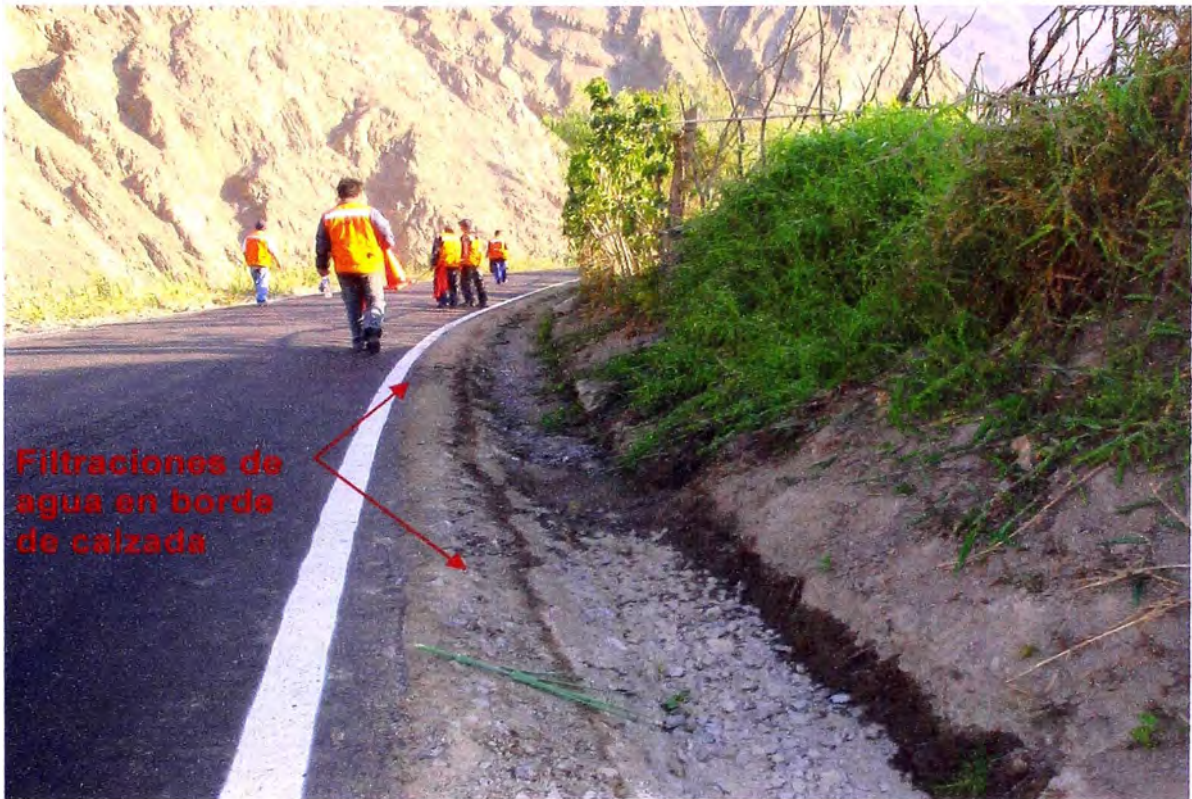
4. Otro factor influyente en el incremento de la rugosidad, es debido a las filtraciones de agua de las cunetas de tierra que se encuentran a lo largo de la vía, las cuales provocaron y provocan daños en la estructura y superficie del pavimento.

Foto N° 05: Filtraciones de agua en bordes de calzada

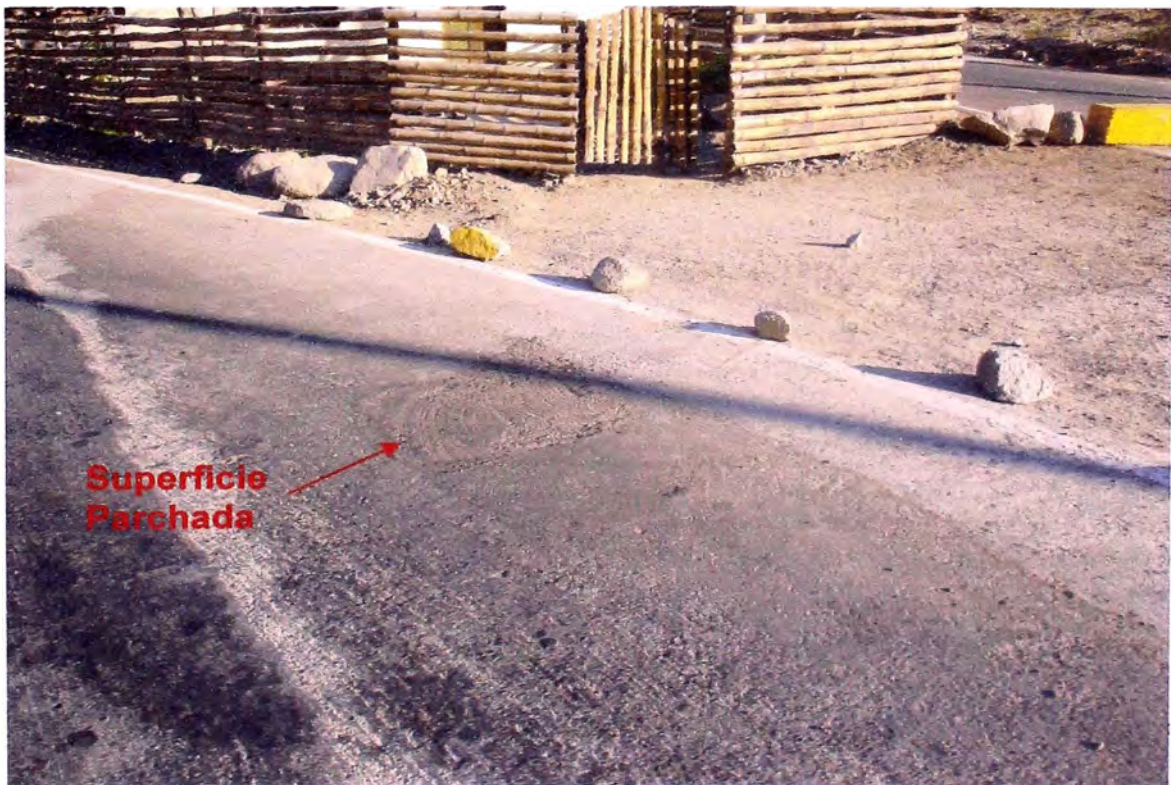
Foto N° 06: superficie de rodadura parchada o reparada

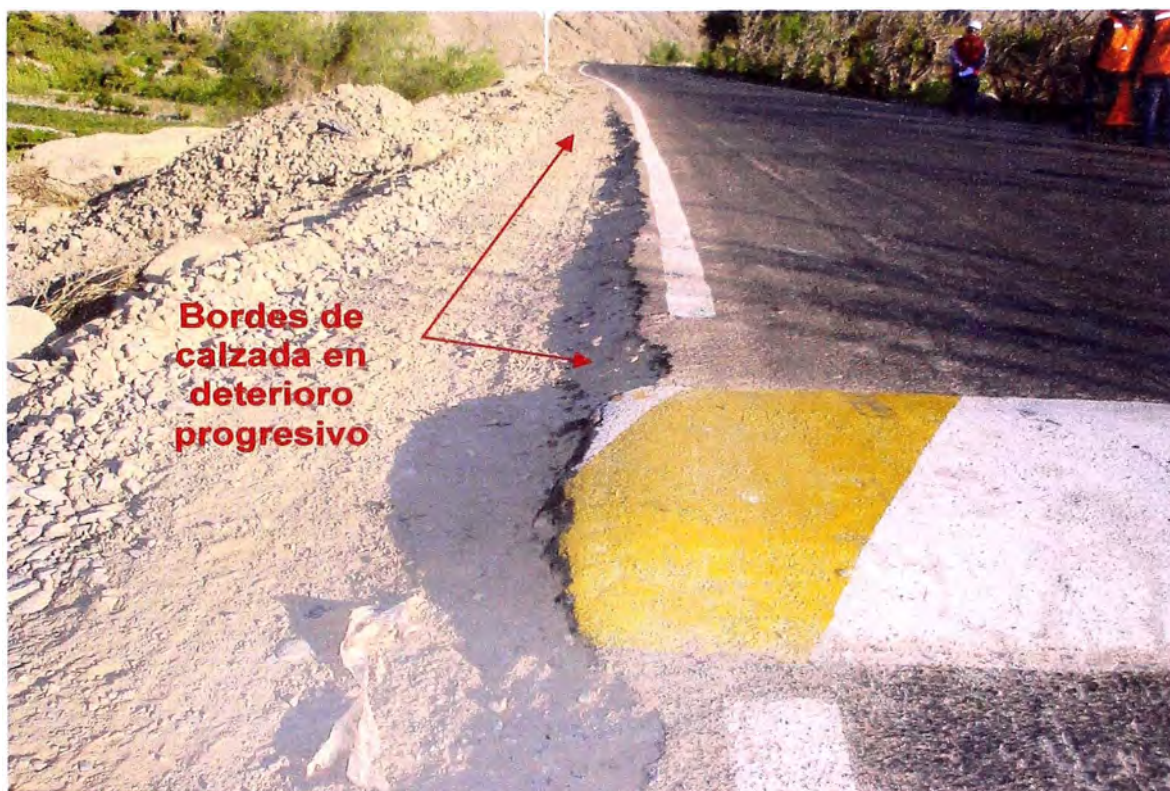
Foto N° 07: Deterioro de bordes del pavimento

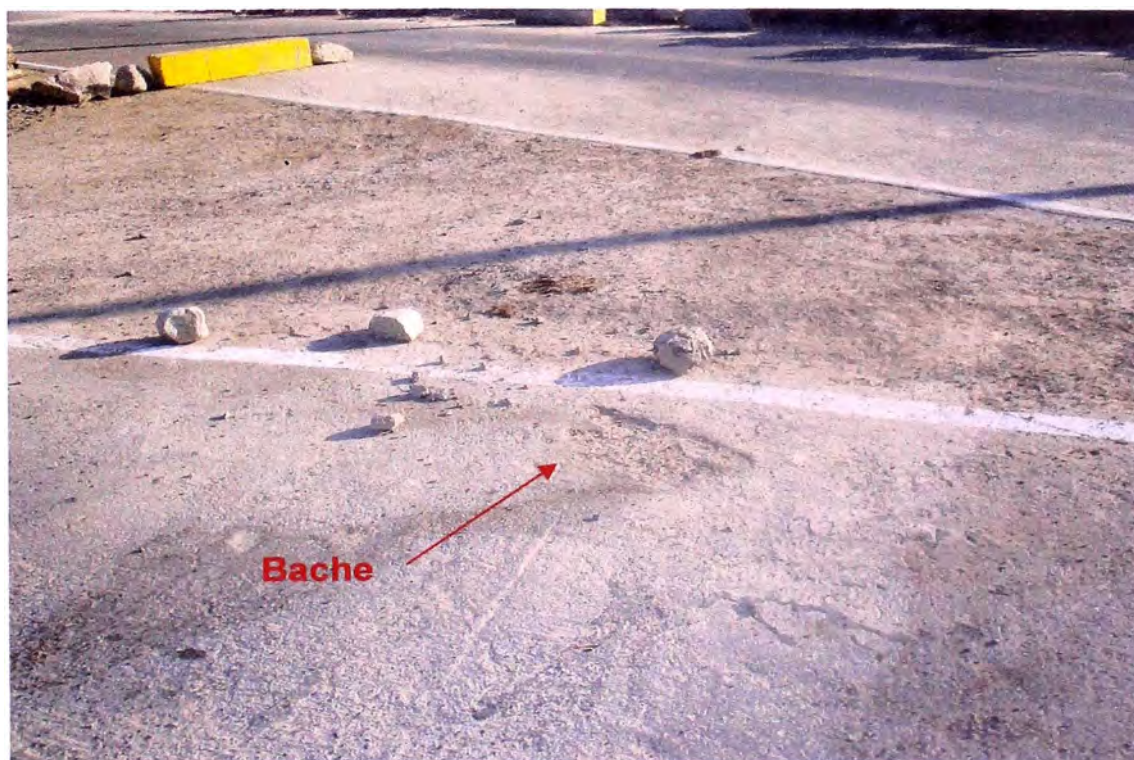
Foto N° 08: Deterioro del pavimento (bache)

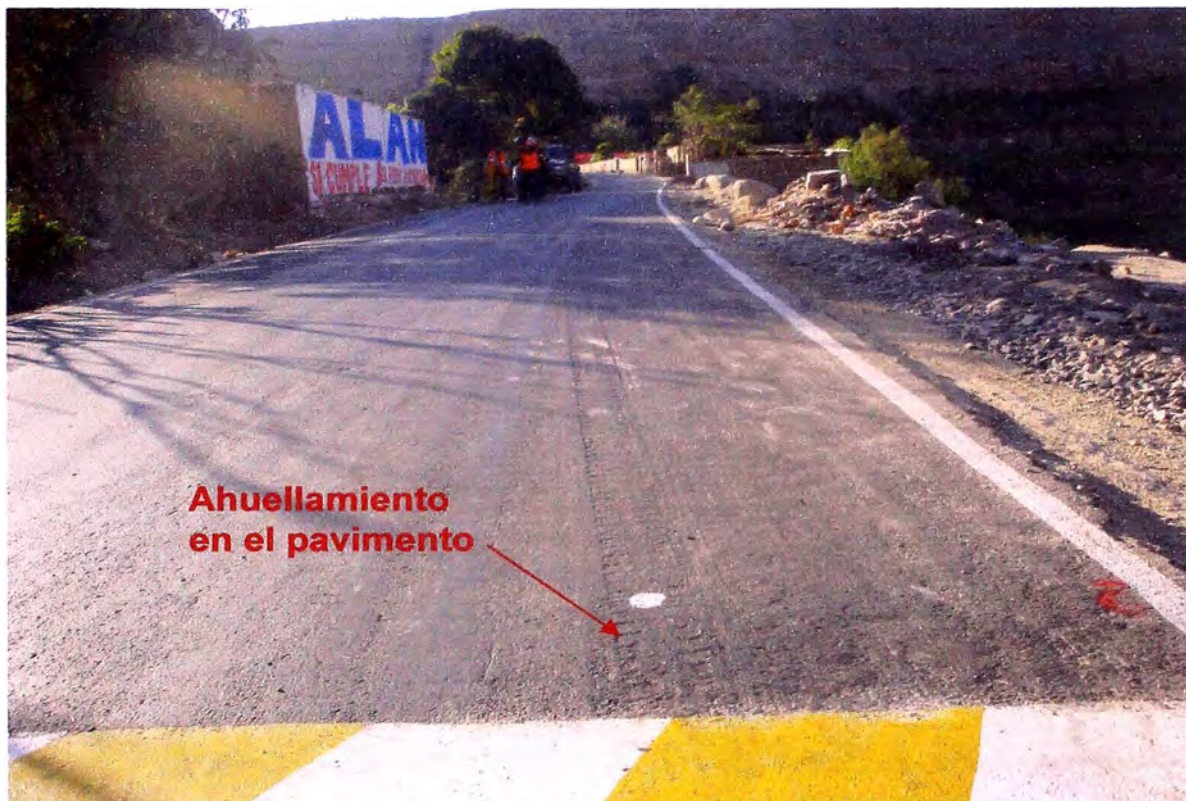
Foto N° 09: Ahuellamiento en el pavimento

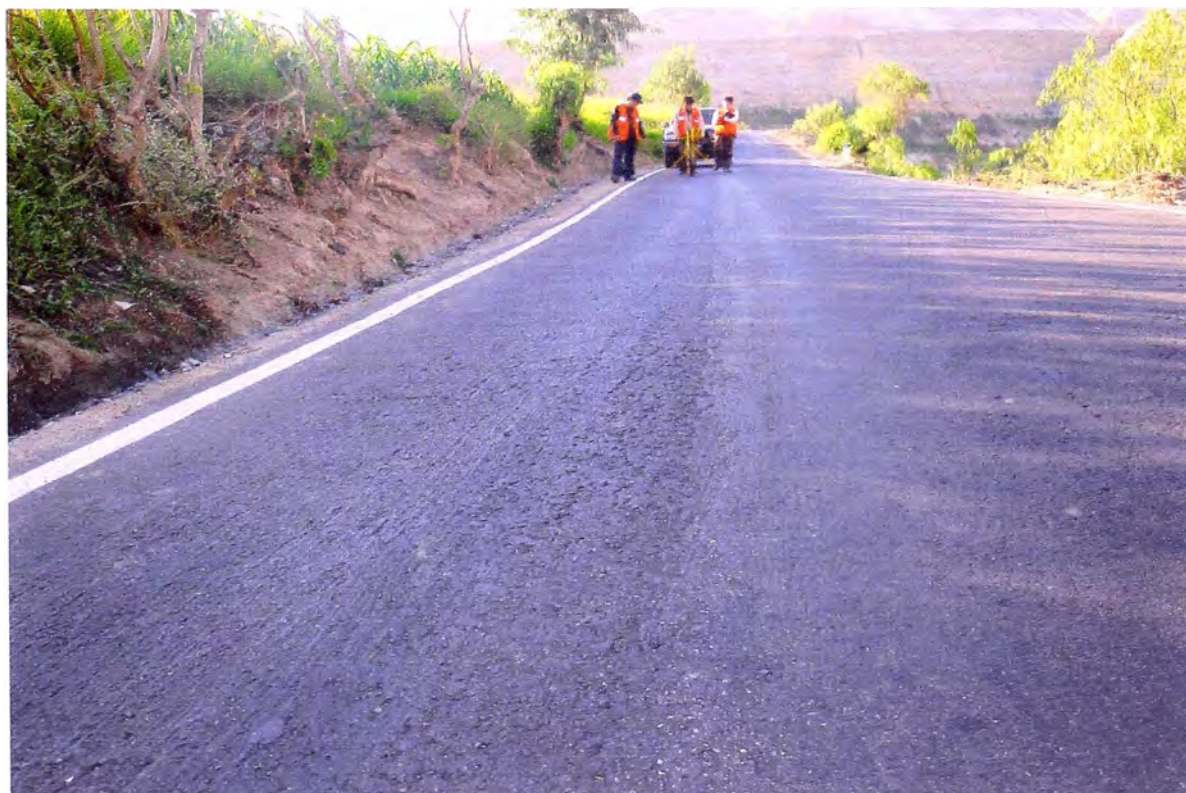
Foto N° 10: Superficie de rodadura en buen estado
