**UNIVERSIDAD NACIONAL DE INGENIERIA
FACULTAD DE INGENIERÍA CIVIL**

**EVALUACION SUPERFICIAL DE LA CARRETERA
CAÑETE-YAUUYOS-CHUPACA CON EL METODO DEL PCI
TRAMO Km. 69+000 – Km. 74+000**

INFORME DE SUFICIENCIA

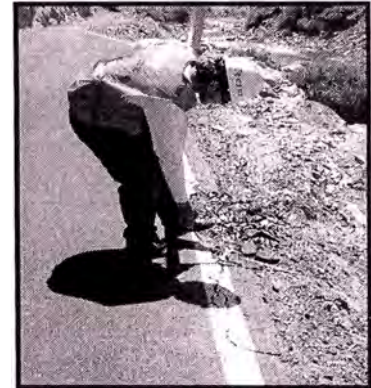
Foto 01: Se muestra el hito de inicio del tramo en estudio en el km 69+000. **Foto 02:** Falla tipo Grieta de Borde, con severidad Media y Alta, en la figura se observa la identificación y el metrado de la falla. (km 69+000 – km. 70+000)

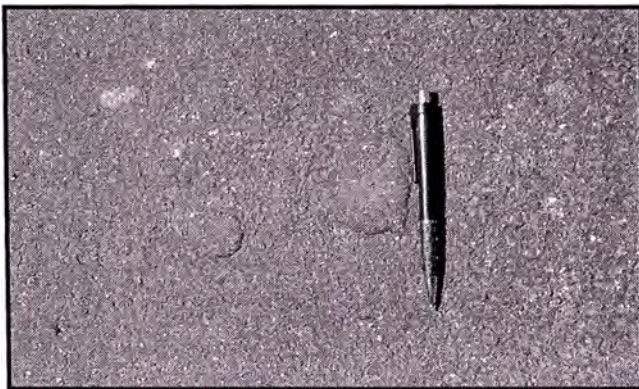
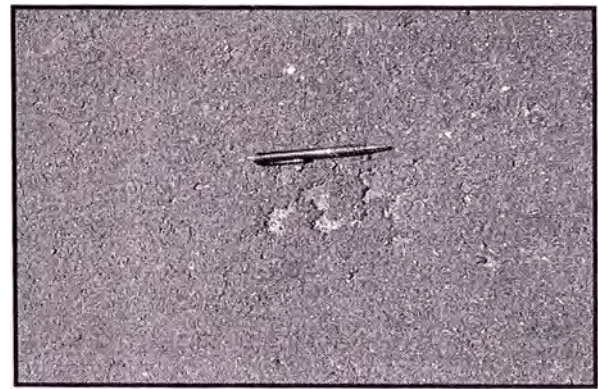
Foto 03: Fallas tipo Bacheo de severidad Baja. **Foto 04:** Falla tipo Huevo de severidad Baja. Estas fallas son producto del desprendimiento de rocas del talud superior de la carretera, esto se produce con mucha frecuencia a lo largo de los dos primeros kilómetros de estudio. (km 69+000 – km. 70+000)

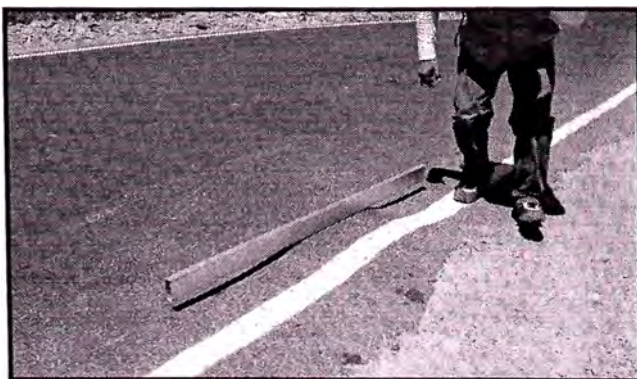
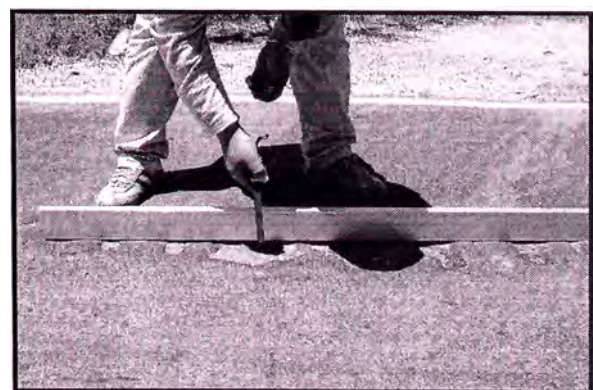
Figura 05: Se observa una falla tipo Hinchamiento de severidad Alta. **Figura 06:** Se observan varias fallas consecutivas tipo Huevo de severidad Baja. (km 69+000 – km. 70+000)

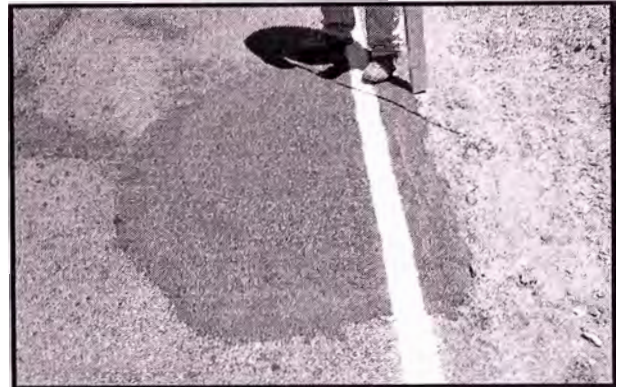
Foto 07: Se muestra el hito de inicio del km 70+000. **Foto 08:** Falla tipo Bache de severidad Baja, por estar este parche en buenas condiciones de transitabilidad. (km 70+000 – km. 71+000)

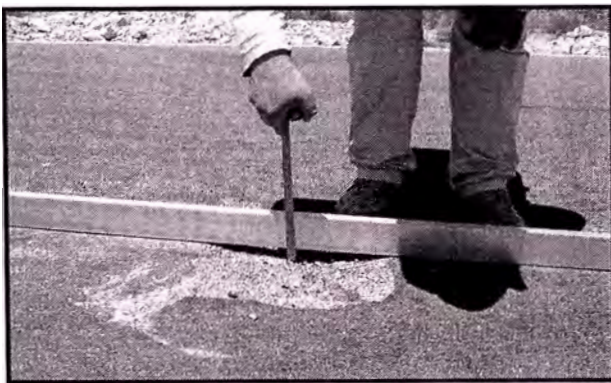
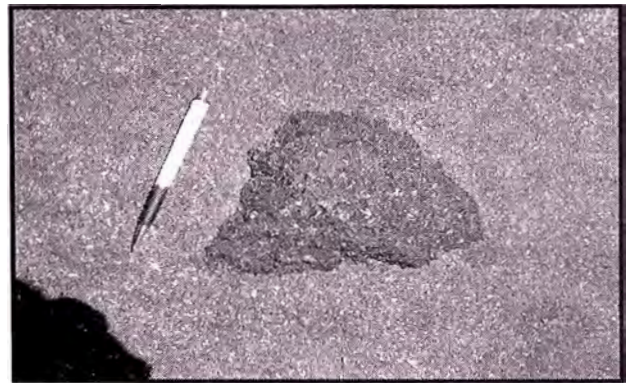
Foto 09: Se observa una falla tipo Hueco de severidad Alta. **Foto 10:** Se observa falla tipo Bache de severidad Media, producto de un hueco parchado entre los. (km 70+000 – km. 71+000)

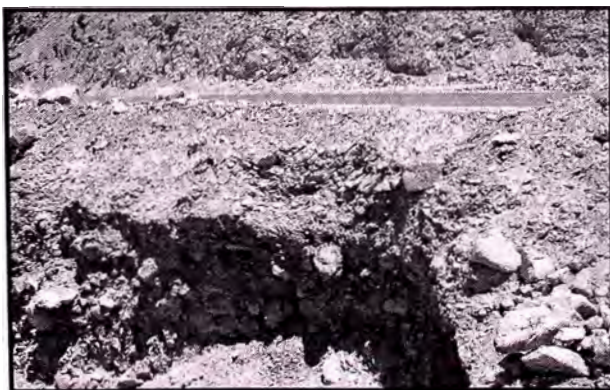
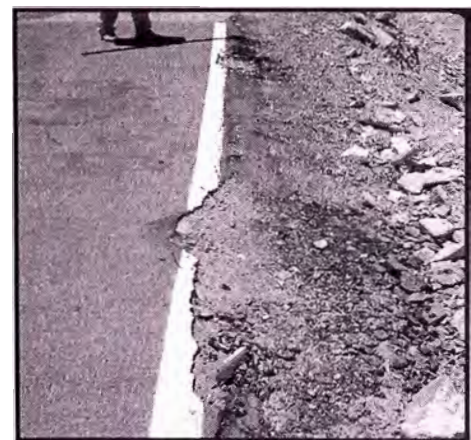
Foto 11: Se observa una vista lateral de la erosión del Rio Cañete al talud inferior de la carretera. Esta erosión poco a poco socaba la base de la estructura generando hundimientos en la superficie. **Foto 12:** Fallas tipo Grietas de Borde con severidad Alta. (km 70+000 – km. 71+000)

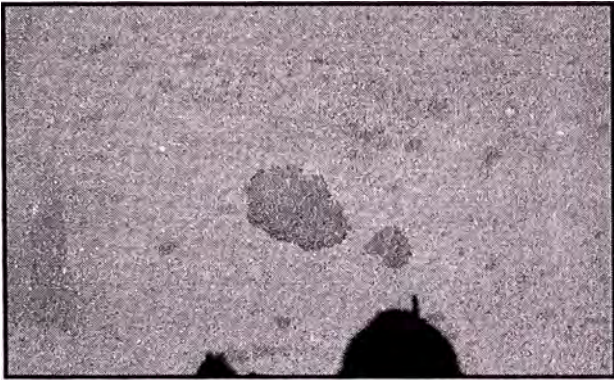
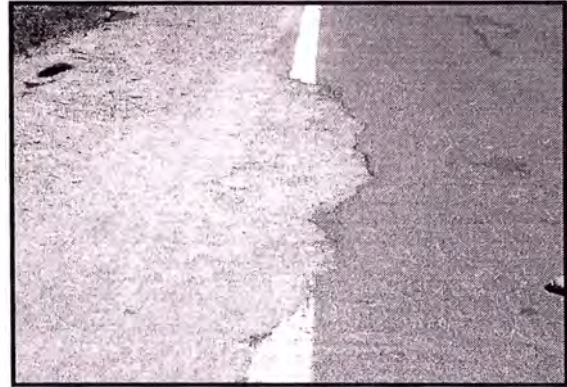
Foto 13: Se observa una falla tipo Bache de severidad Baja, **Foto 14:** Se observa una falla tipo Grieta de Borde de severidad Alta. Se ve el desprendimiento total de la capa superficial. (km 71+000 – km. 72+000)

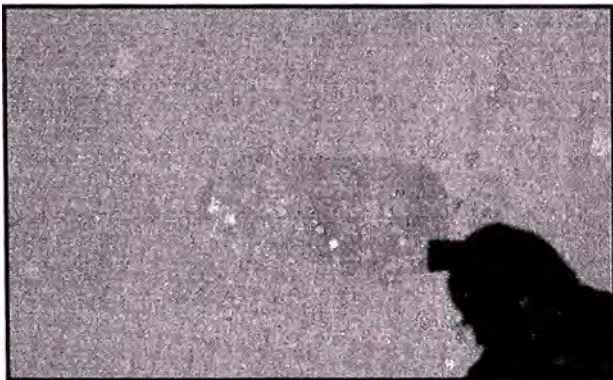
Foto 15: Se observa falla tipo Bache de Severidad Baja **Foto 16:** Se observa en la vista un rompe-muelle el cual tiene como objeto la disminución de velocidad al final de un tramo recto e ingreso a una curva en la calzada. (km 71+000 – km. 72+000)

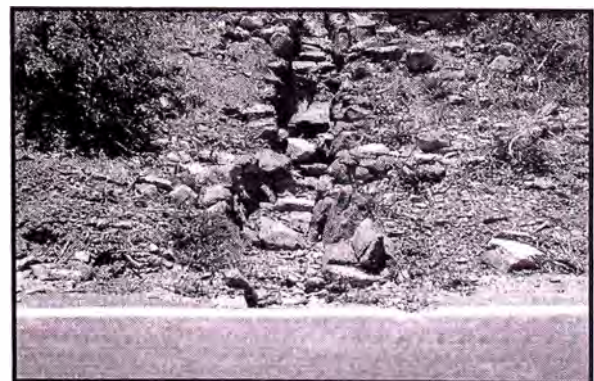
Foto 17: Se observa el hito de inicio de la progresiva del km. 72+000. **Foto 18:** Se observa el cruce a través de la vía de una alcantarilla artesanal de piedra, esto con el tiempo puede ocasionar fallas estructurales en esa parte de la vía. (km 72+000 – km. 73+000)

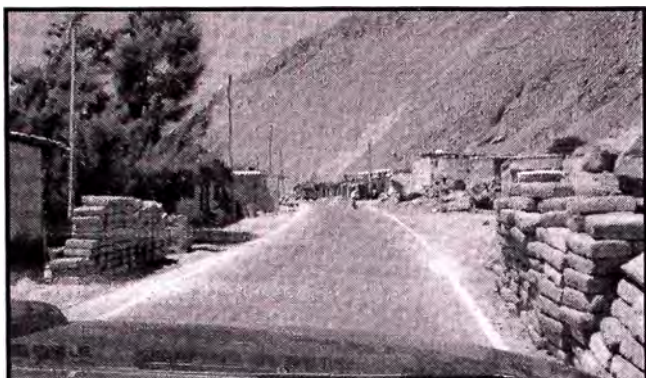
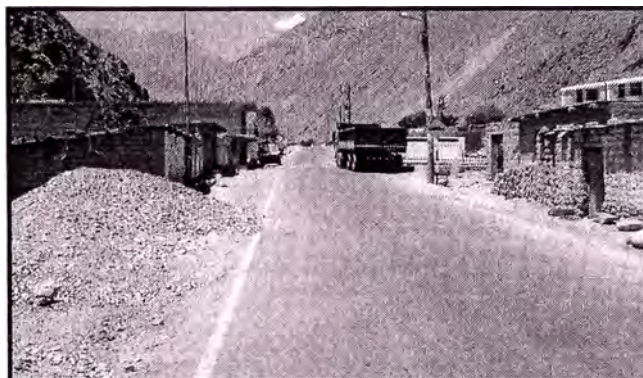
Foto 19 y 20: Se observa el cruce de la carretera a través del poblado de San Jerónimo, en este tramo la misma ha sufrido la acción de la actividad humana, como se observa, se utiliza parte de la vía para almacenar materiales de construcción y estacionar volquetes. (km. 72+000 – km. 73+000)

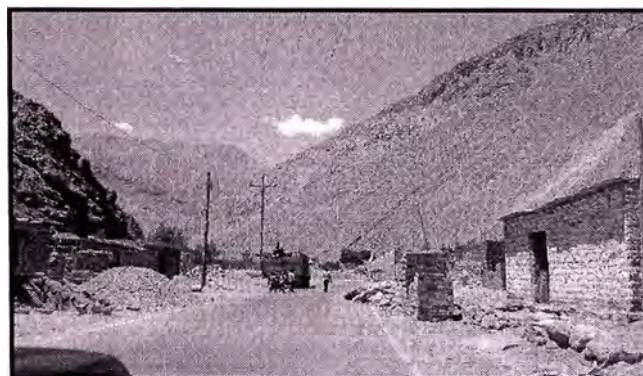
Foto 21: Se observa el hito de inicio de la progresiva km. 73+000 **Foto 22:** Se observa en la vista la acción humana la cual tiene parte de la vía como un depósito ferretero, piedras, ladrillos y volquetes ocupan parte de ella, deteriorándola. (km 73+000 – km. 74+000)

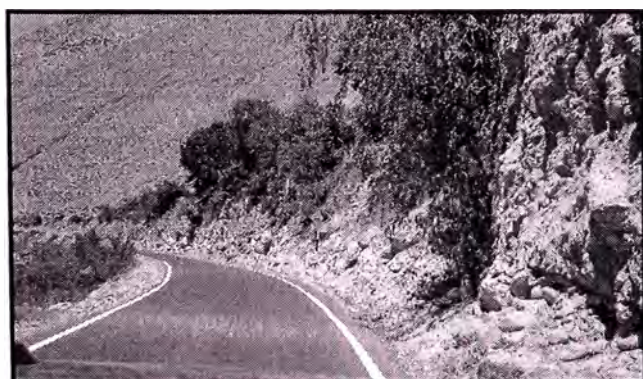
Foto 23: Se observa un sector de la vía la cual caracteriza a los km 71+000 al km 74+000. con escasas fallas en la superficie. Esto debido al poco tiempo de aplicado el mejoramiento superficial tipo Slurry Seal. **Foto 24:** Se observa el hito final del tramo, km. 74+000.
