UNIVERSIDAD NACIONAL DE INGENIERIA

**“ANÁLISIS DE LA ESTABILIDAD DE TALUDES
DE LA COSTA VERDE”**

TESIS

2001

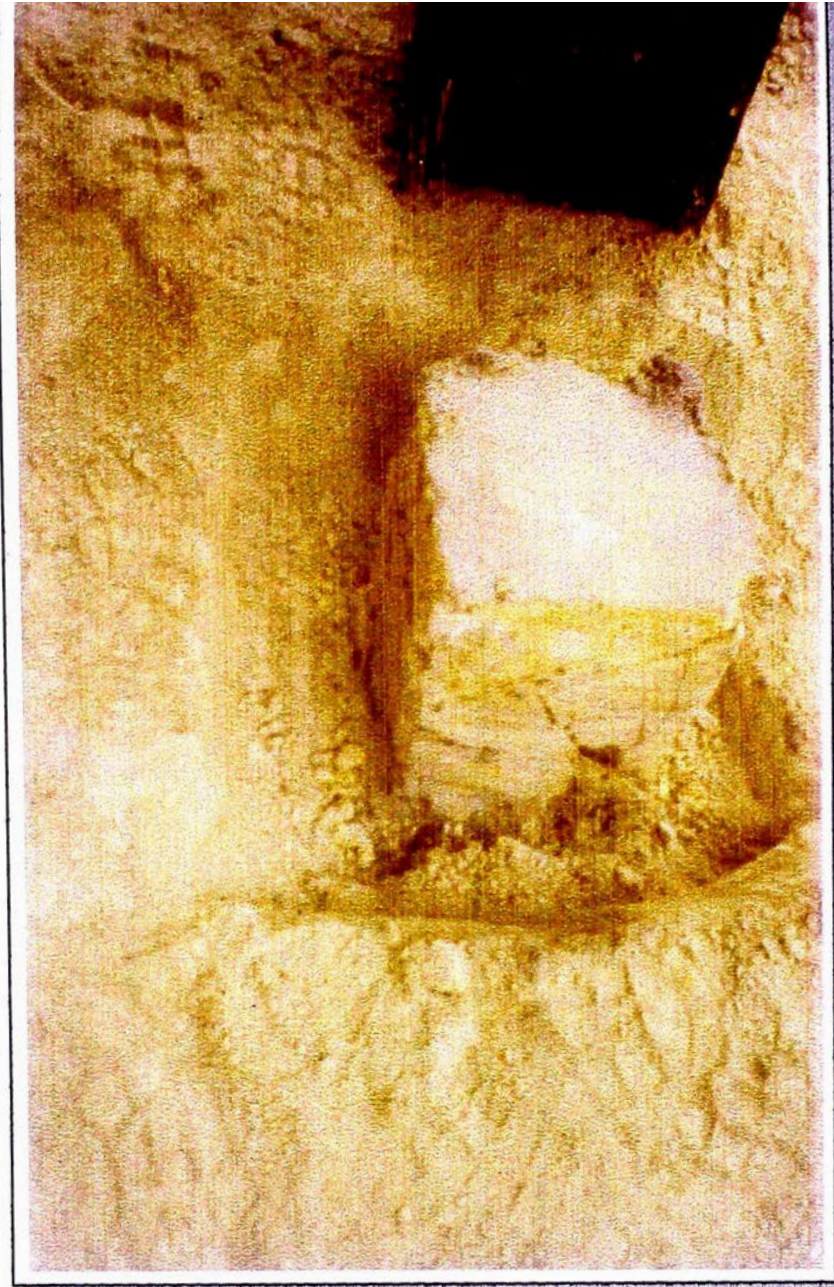
Foto N° 21 : Vista mostrando el plano de falla luego del ensayo

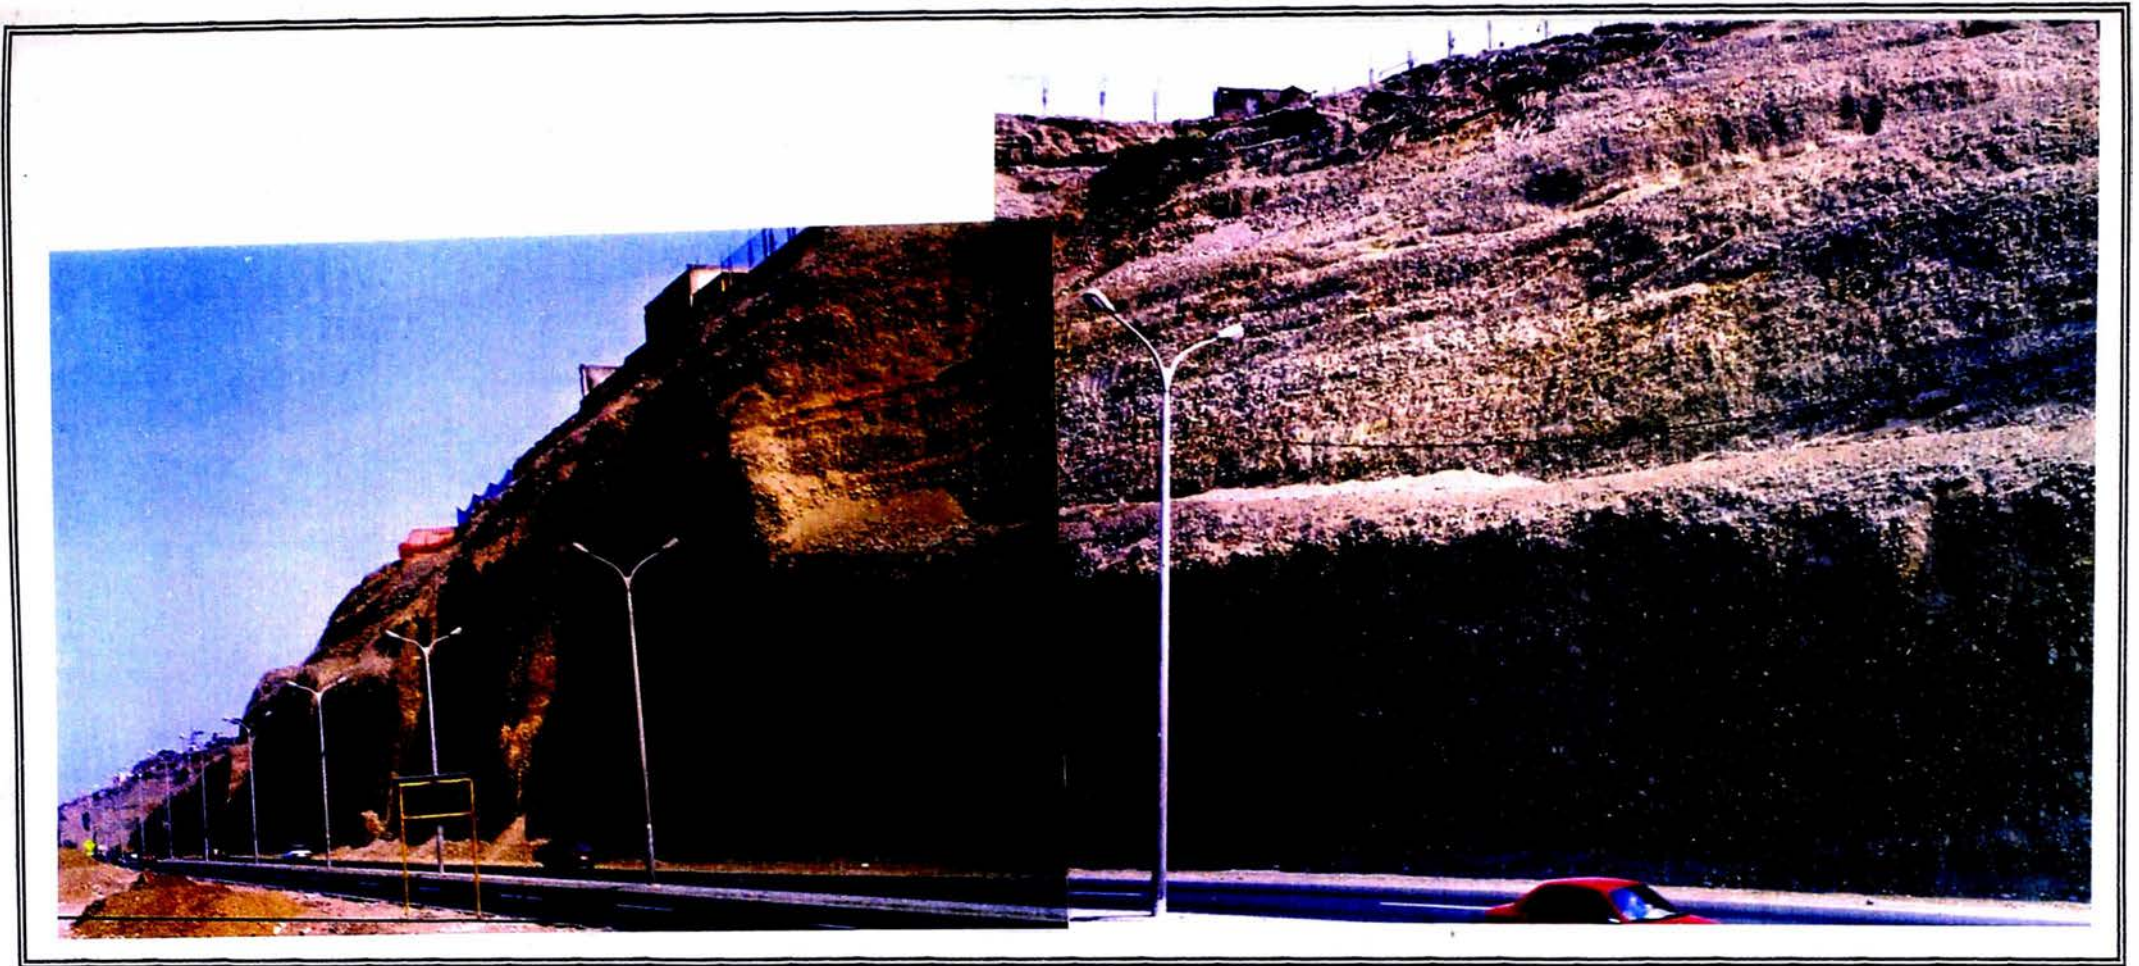
FOTO N° 1 Vista panorámica de la zona de San Miguel, la pendiente de talud tiene un ángulo promedio de 81° , y está constituido por sedimentos gruesos, y cantos rodados y con una matriz areno limosa. Se observa el inicio de las banquetas en 3 niveles, para dar estabilidad al talud.

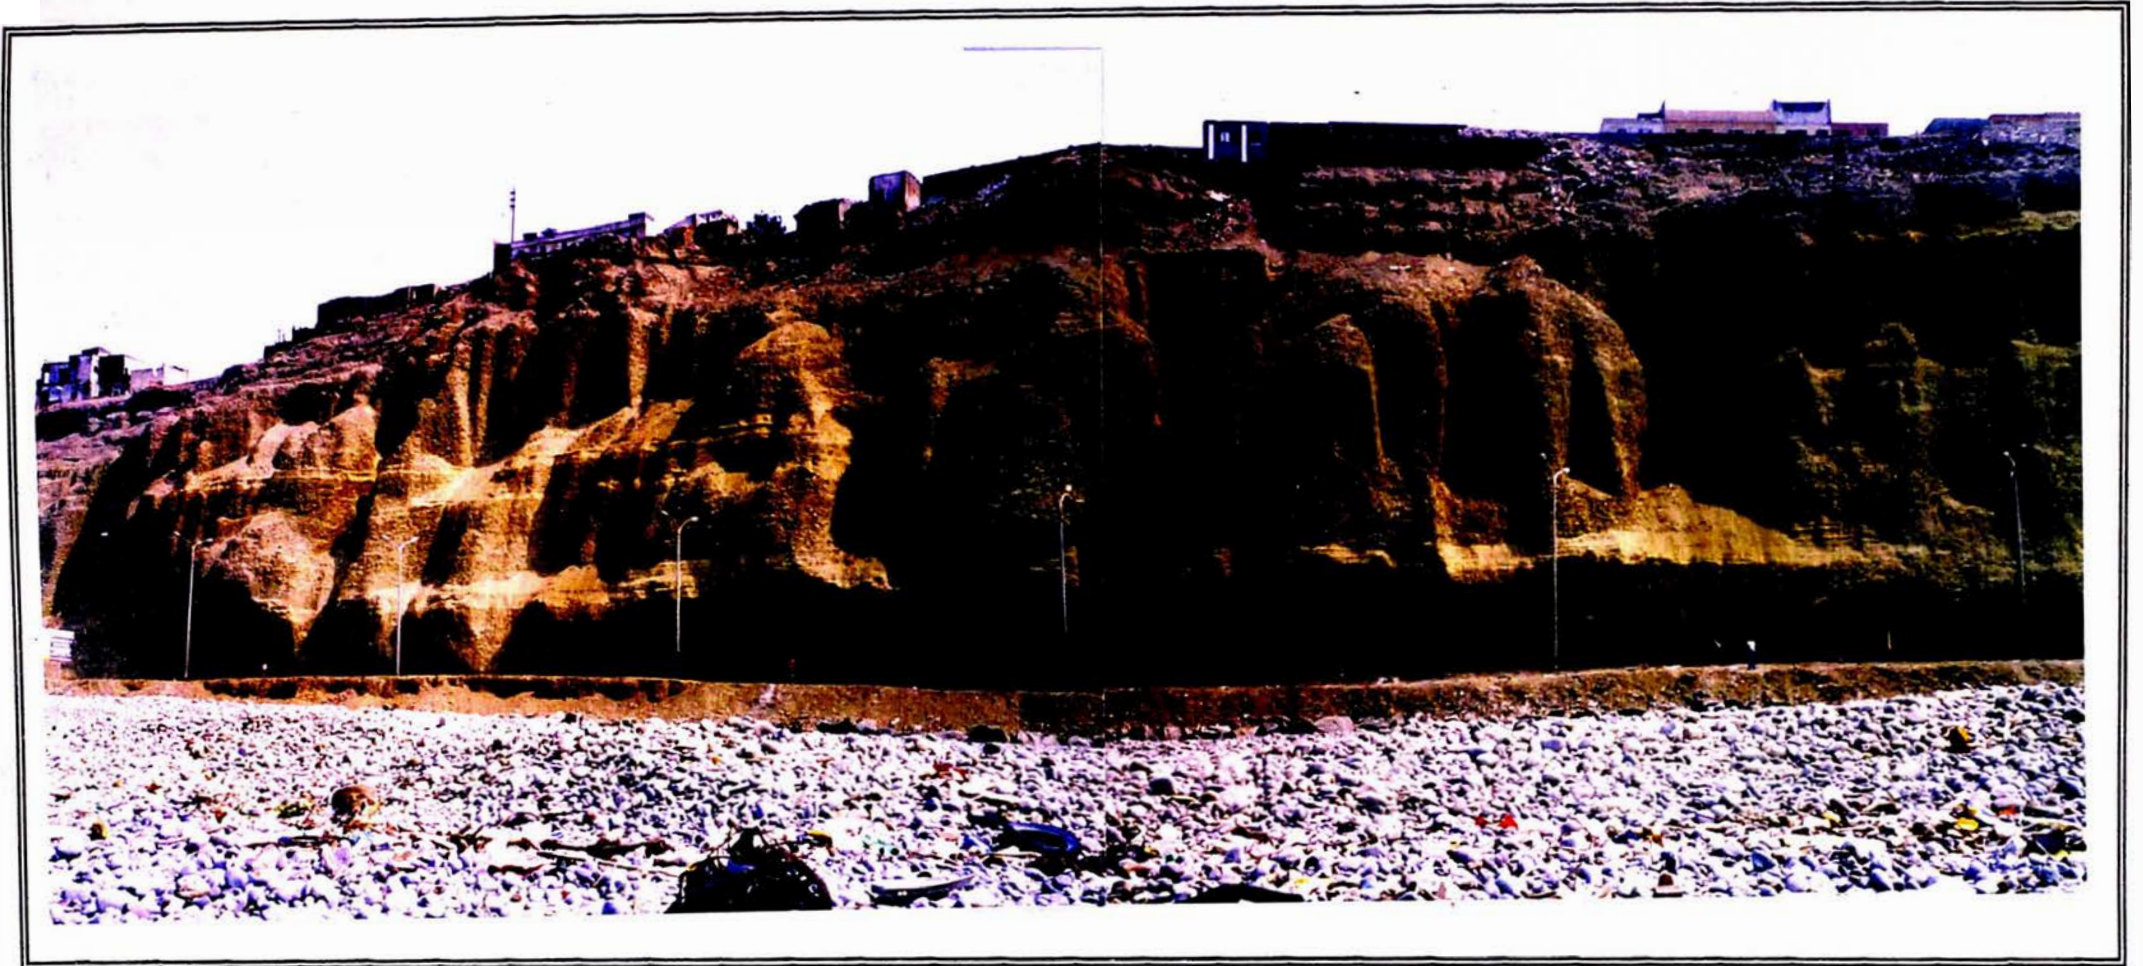
FOTO N° 2 Vista panorámica de la zona de Magdalena de Mar, talud constituido por sedimentos gruesos y cantos rodados en una matriz areno limosa, sometido en la corona a sobrecargas no estimadas, agravándose con el arrojado de basura y desmonte.

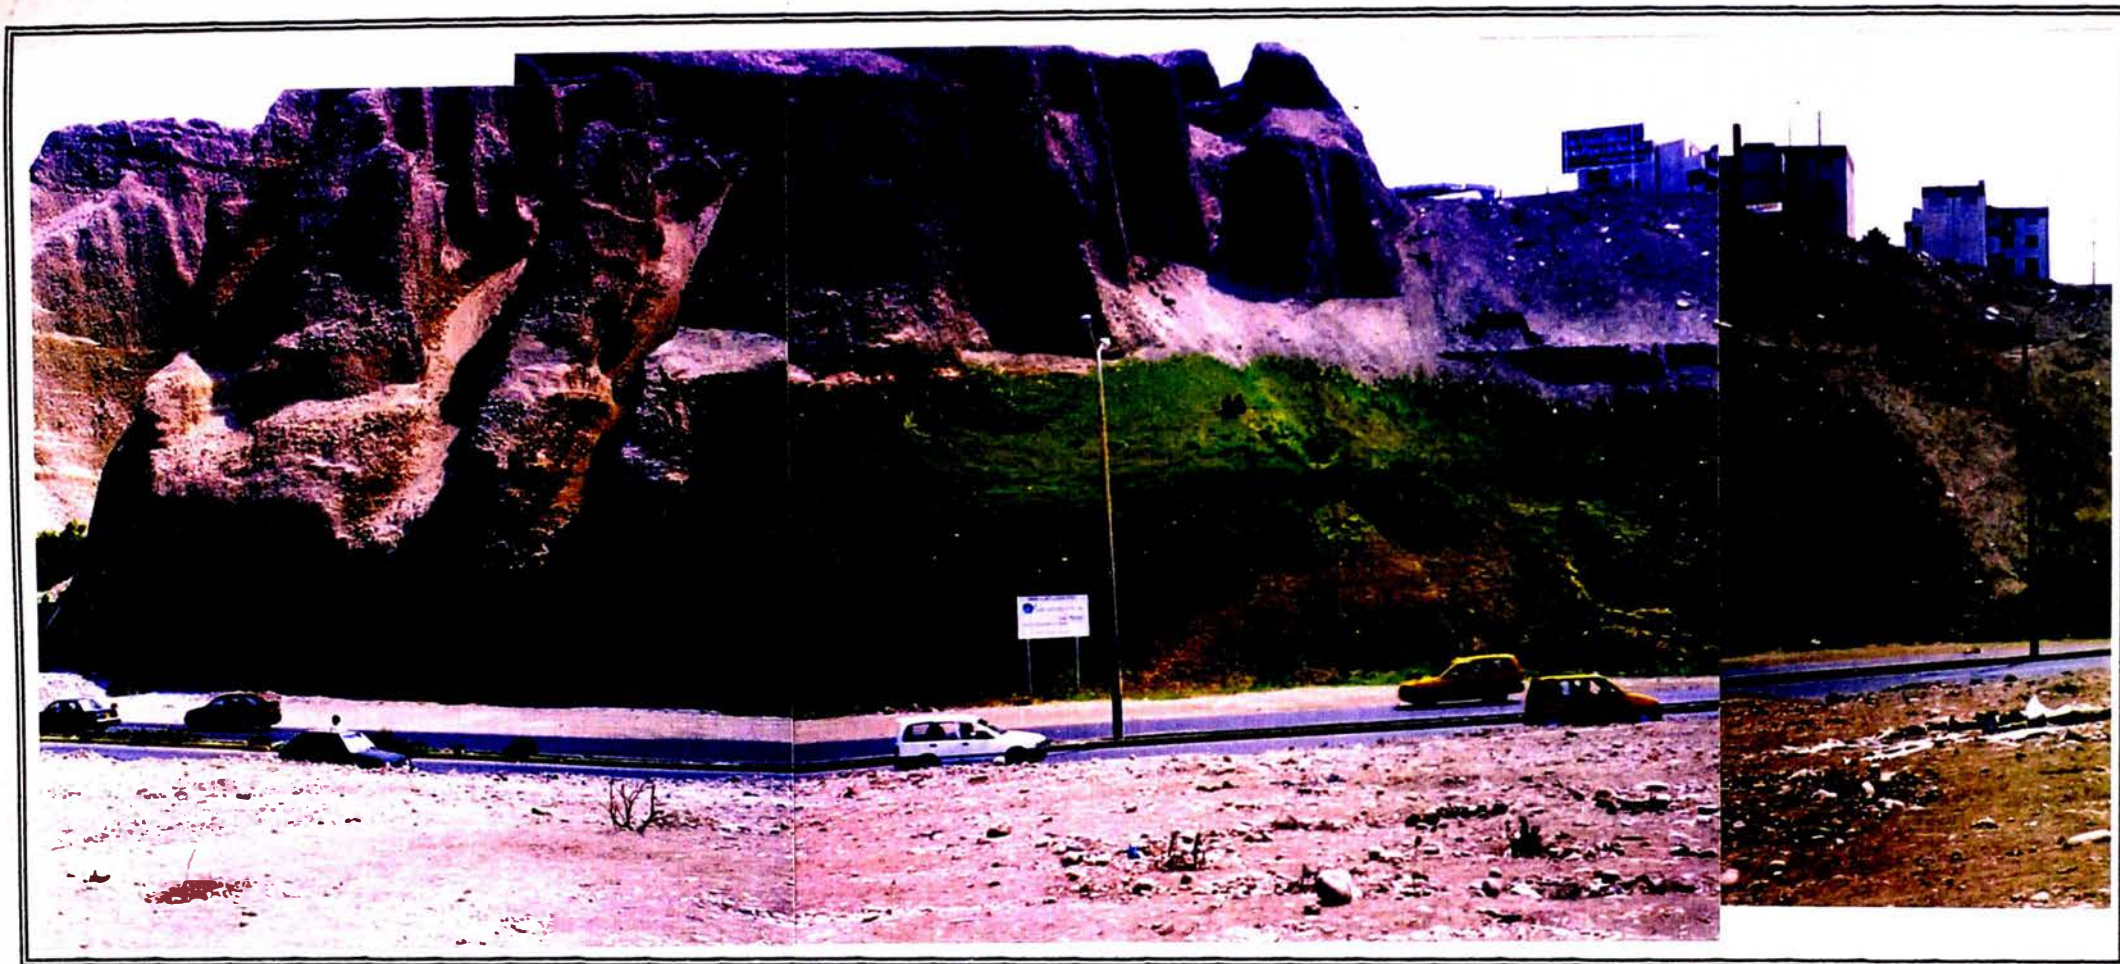
FOTO N° 3 Sector de Magdalena del Mar – Bajada Av. Brasil. Prueba de revegetación en el talud tendido constituido por conglomerado en matriz areno limosa.

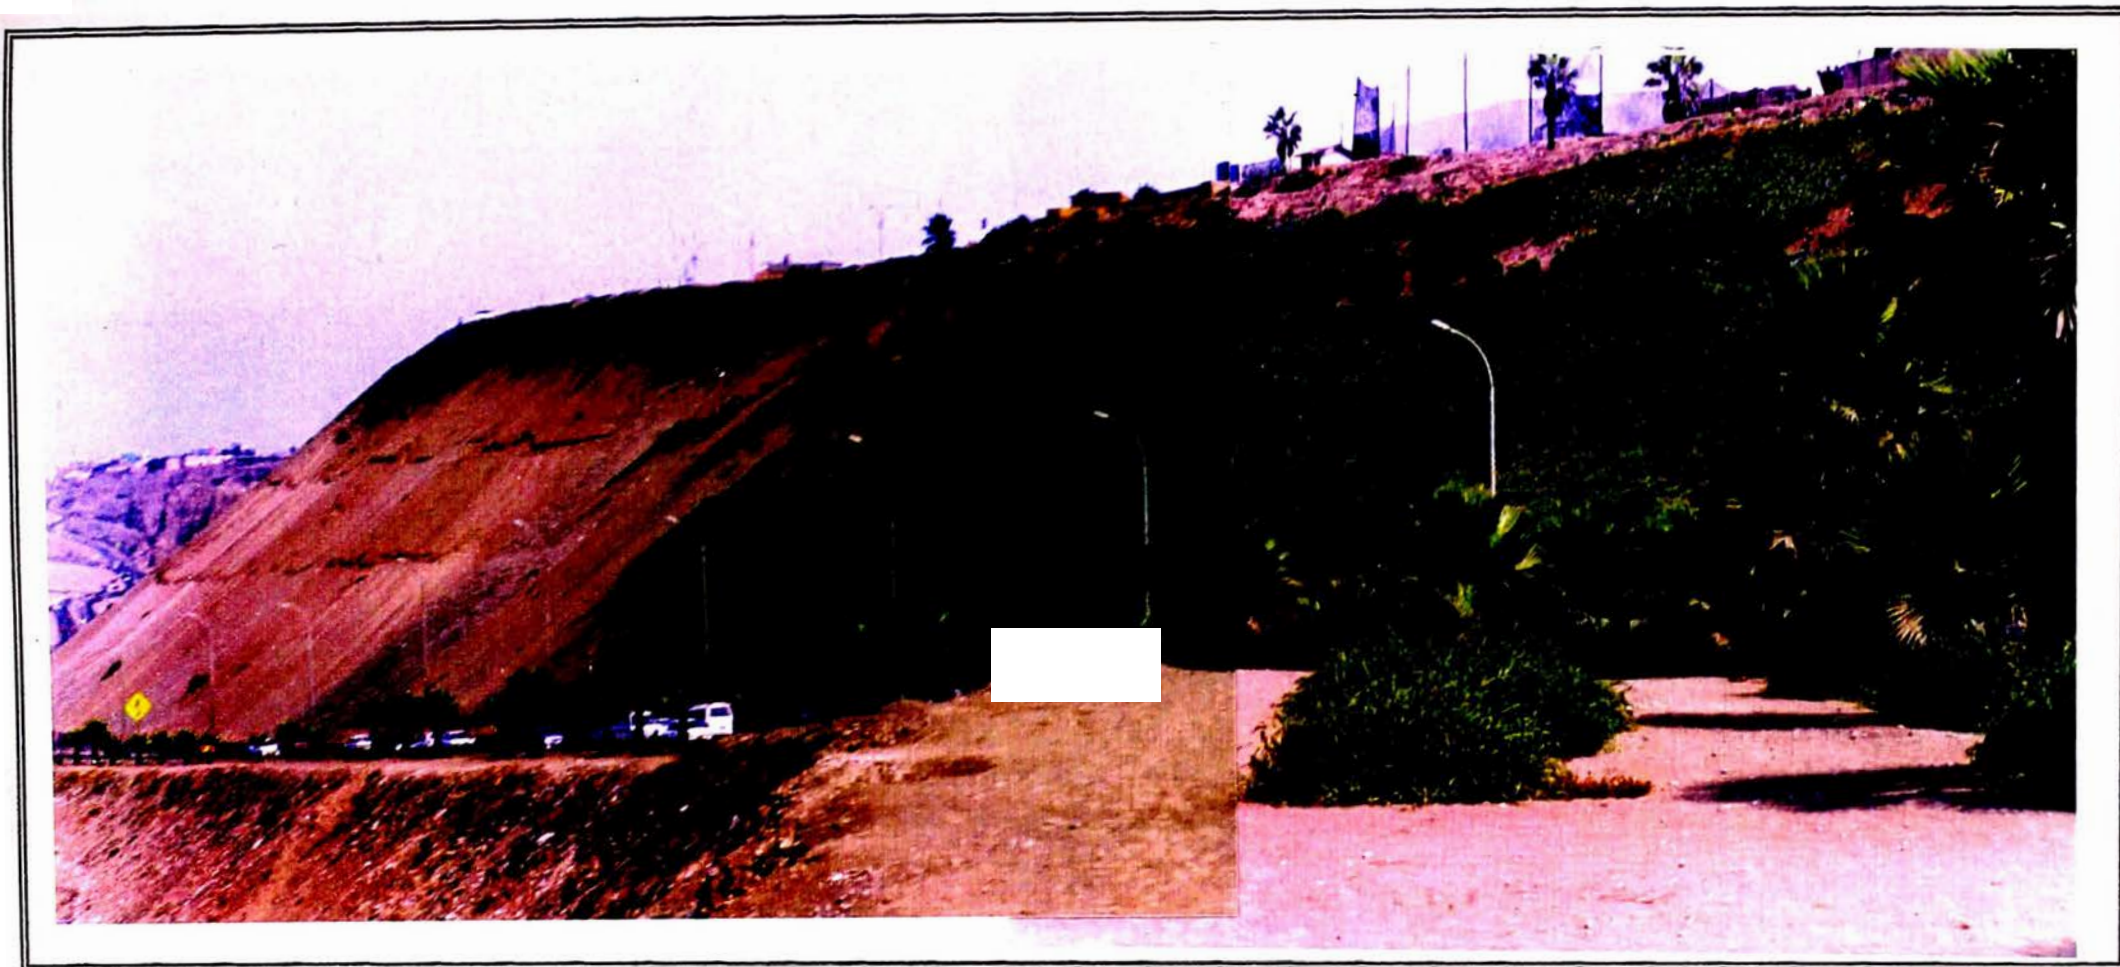
FOTO N° 4 Tramo de la subida a Marbella, está formado por relleno muy suelto que cubre los cortes, con una pendiente crítica promedio de 36° , tratando de estabilizarlo con revegetación.

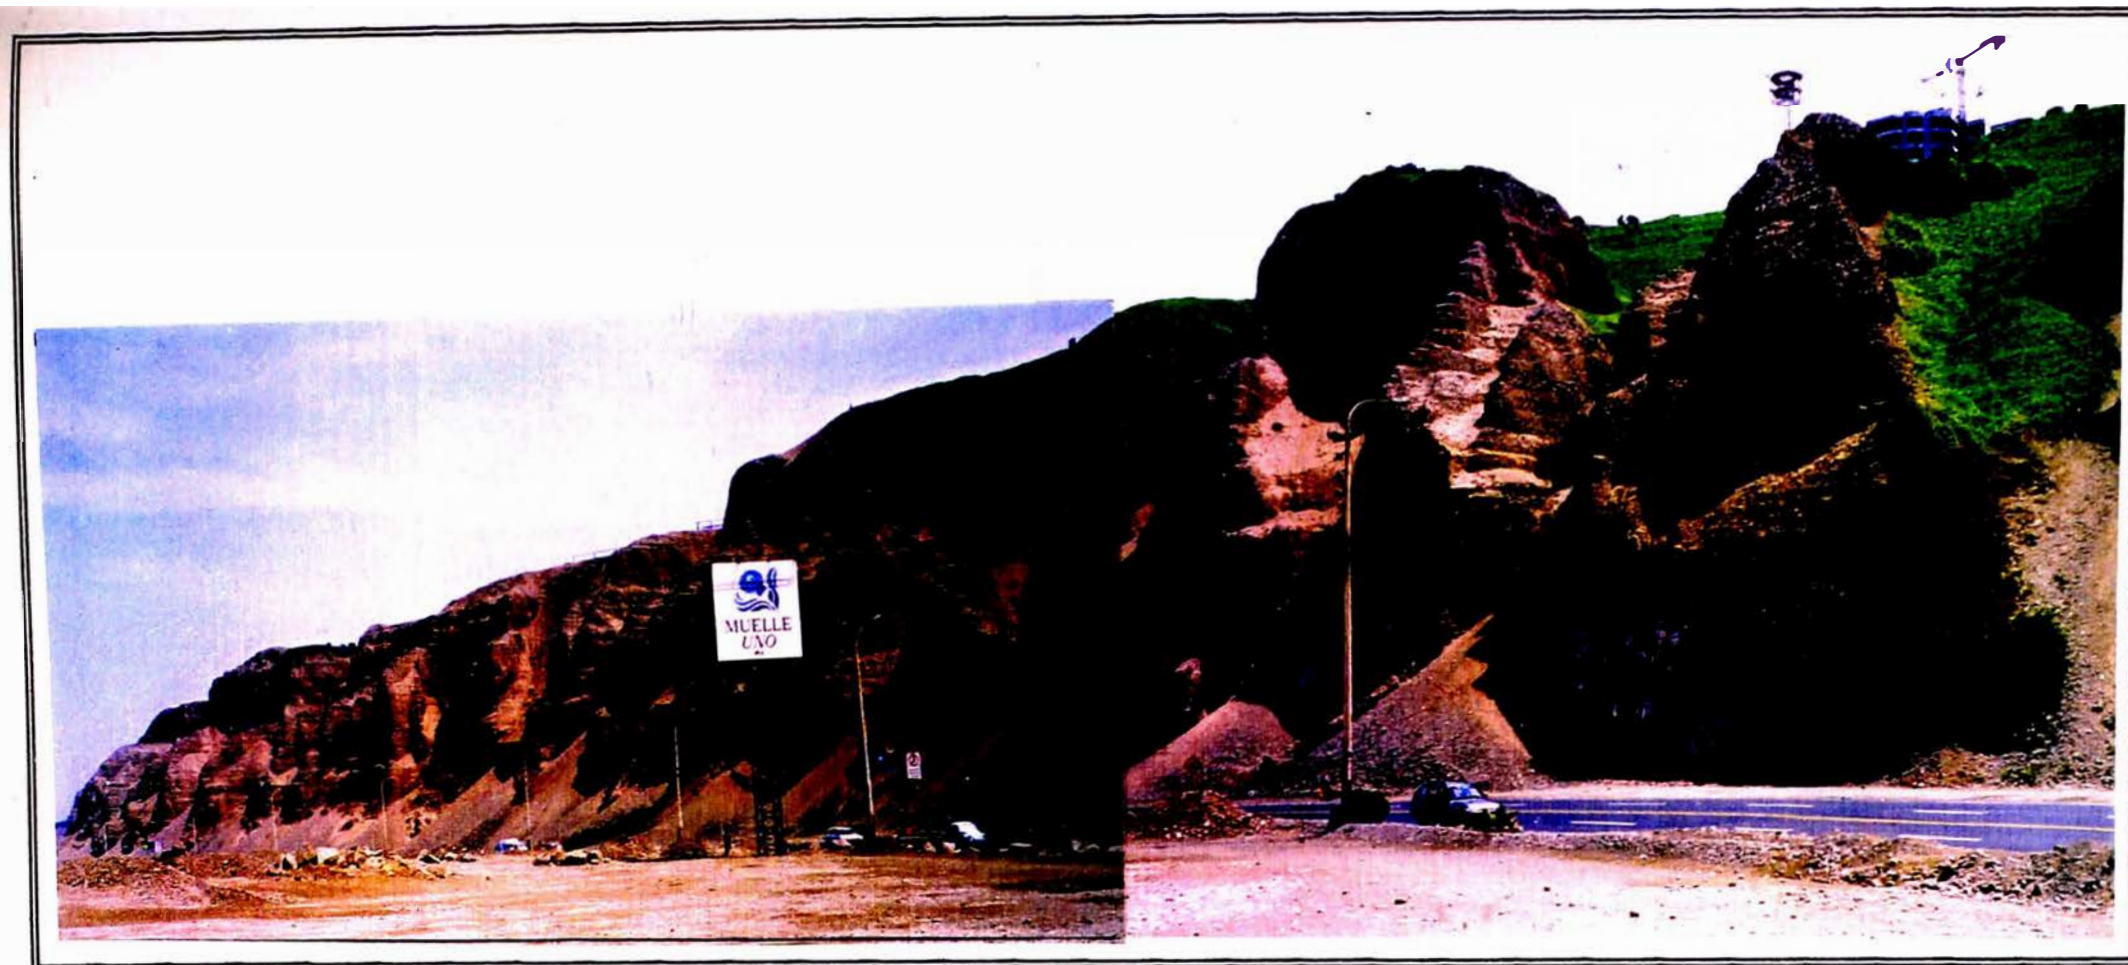
FOTO N° 5 Vista del sector ubicado en Miraflores. Existe un ataque intenso del viento, ocasionando muchos derrubios, los cuales aprovechan zonas que no tienen costra calcárea para deslizarse hasta el pie del talud.

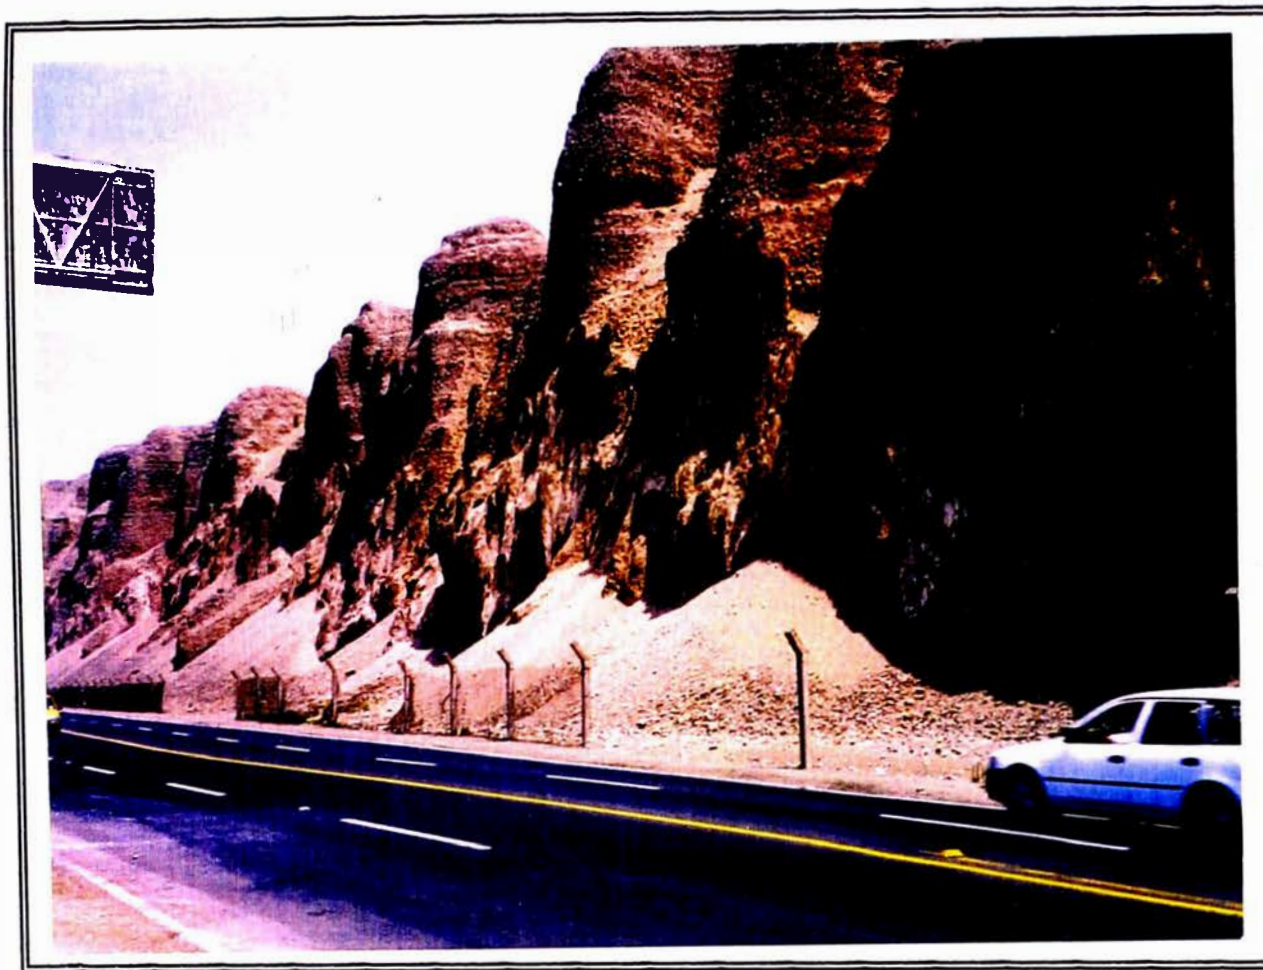
FOTO N° 6 Zona de cárcavas en Miraflores. La erosión eólica forma concavidades cilíndricas en la dirección del viento, generando taludes inestables que han sido pulidos por su parte más débil. La costra calcárea ha perdido espesor y en algunas zonas ya no existe, quedando el talud sin protección natural.

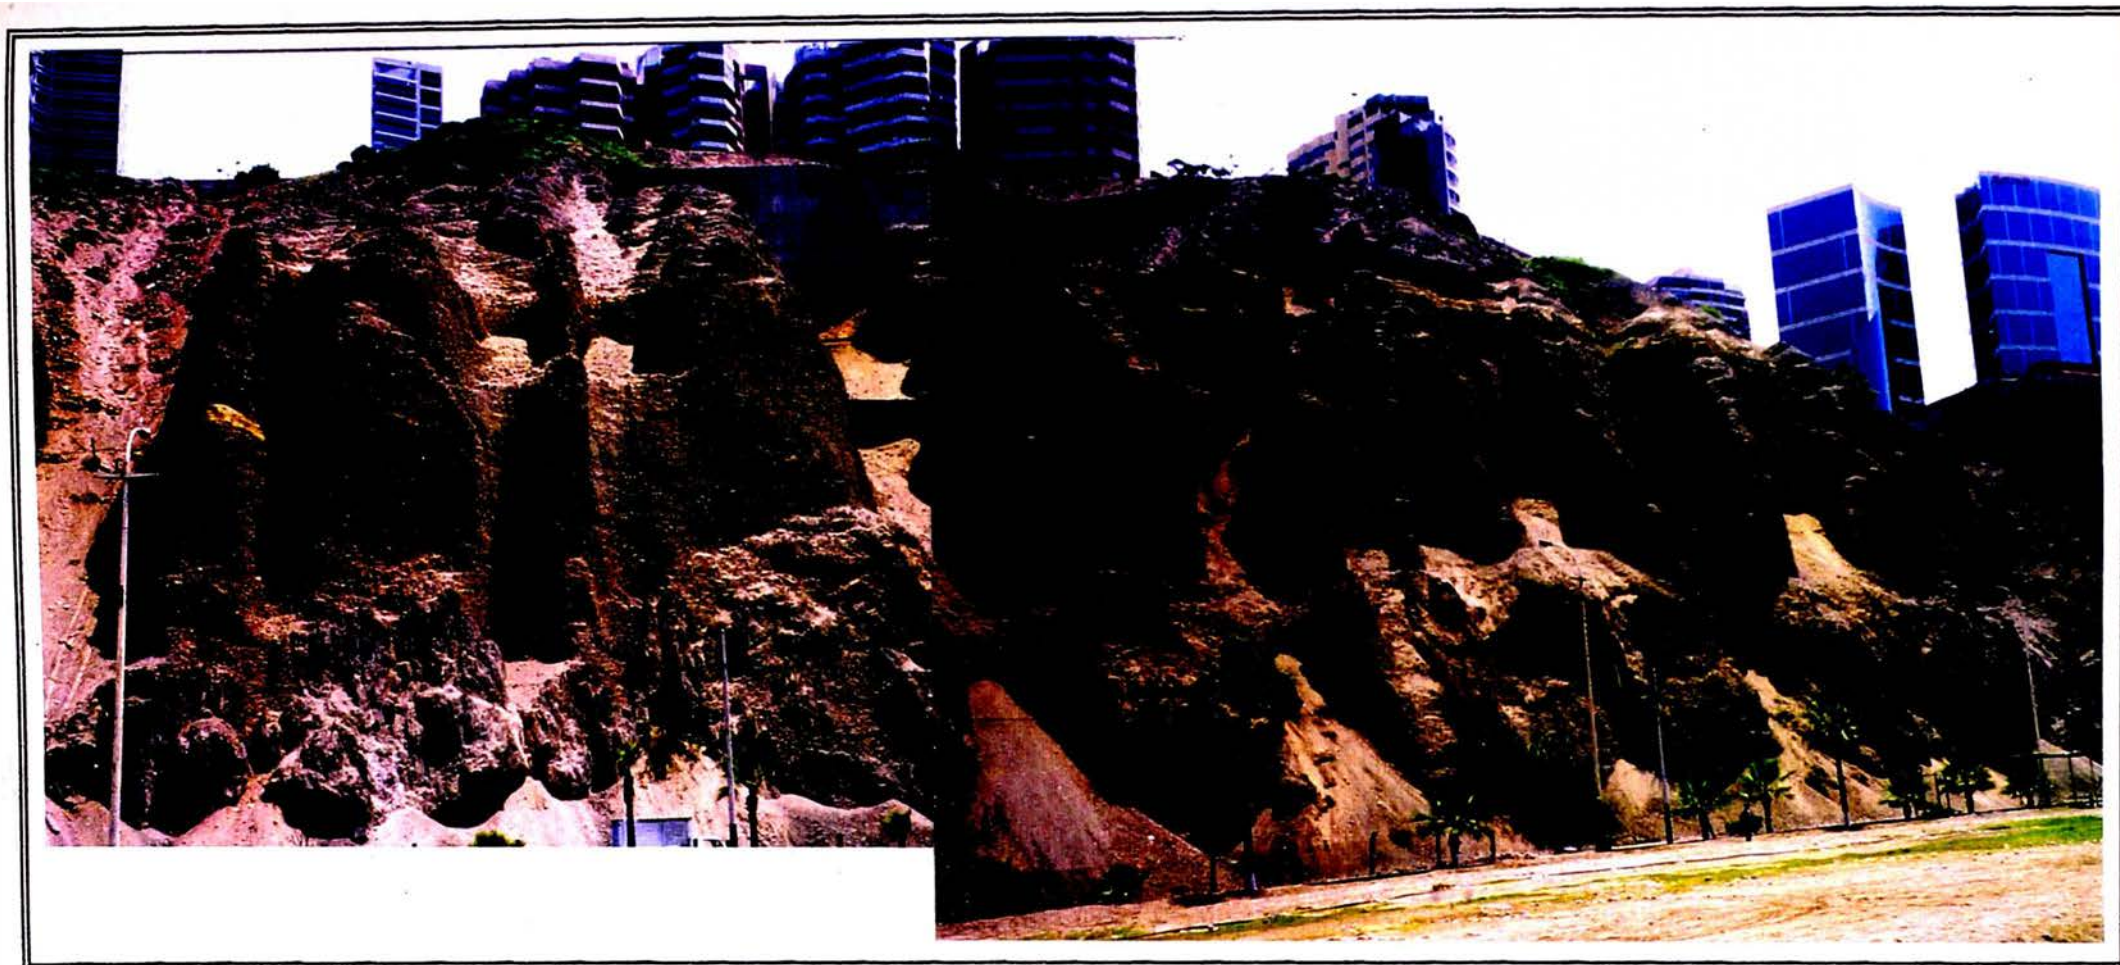
FOTO N° 7 Tramo ubicado frente a la Playa Redondo en Miraflores. Se observa en la parte superior vegetación, zona muy erosionada por el viento, las paredes socavadas forman derrubios.
