**UNIVERSIDAD NACIONAL DE INGENIERIA
FACULTAD DE INGENIERIA CIVIL**

**EVALUACIÓN SUPERFICIAL DE LA CARRETERA
CAÑETE – YAUYOS - CHUPACA CON EL METODO DEL PCI
TRAMO KM. 89+000 - KM. 94+000**

INFORME DE SUFICIENCIA

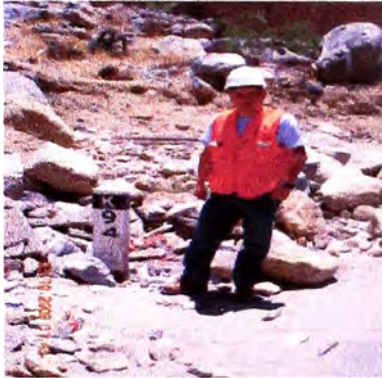
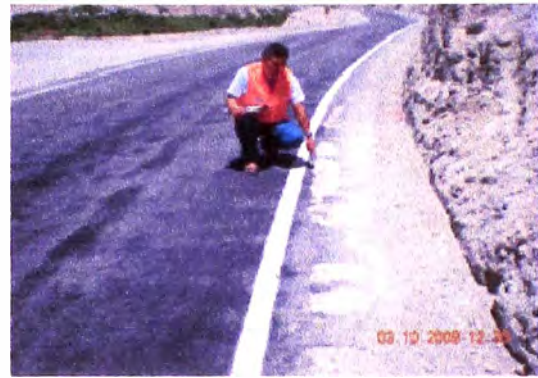
Foto 01: Se muestra el hito de término del tramo en estudio en el km 94+000. **Foto 02:** Falla tipo Grieta de Borde, con severidad Media y Alta, en la figura se observa el metrado y la identificación de la falla. (km 89+400 – 89+600)

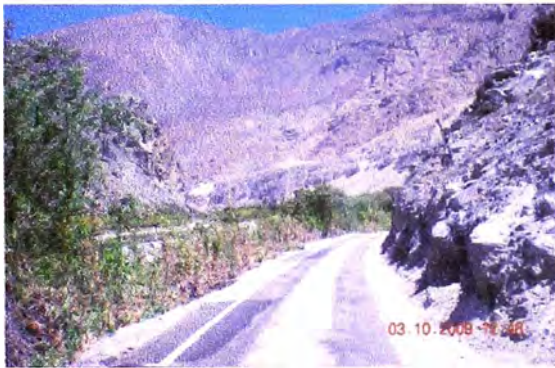
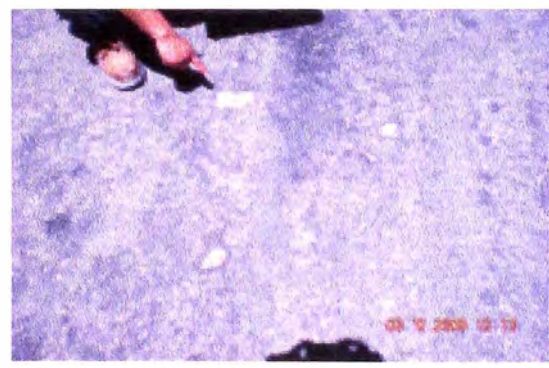
Foto 03: Fallas tipo Bacheo de severidad Baja. **Foto 04:** Falla tipo Huevo de severidad Baja. Estas fallas son producto del desprendimiento de rocas de la ladera, esto se produce repetitivamente a lo largo de los tres últimos kilómetros de estudio. (km 91+000 – Km 94+000)

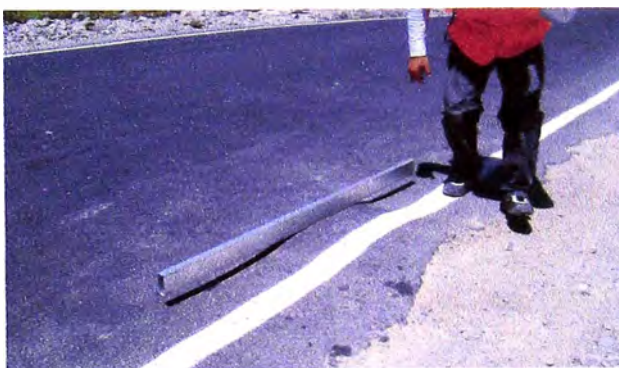
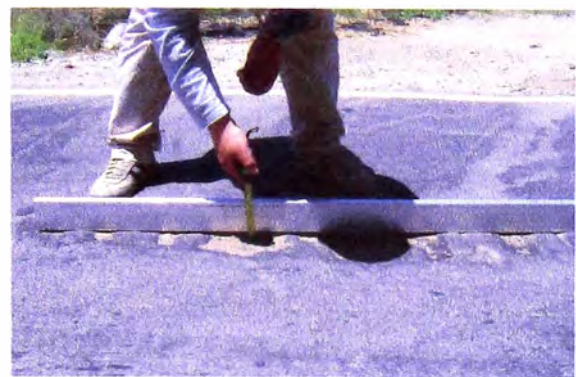
Foto 05: Se observa una falla tipo Hinchamiento de severidad baja. **Foto 06:** Se observan varias fallas consecutivas tipo Huevo de severidad Baja. (km 90+100 – Km 90+300)

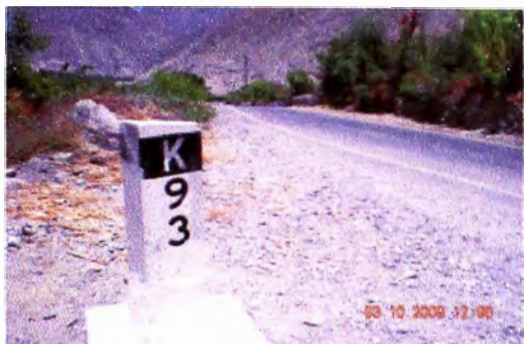
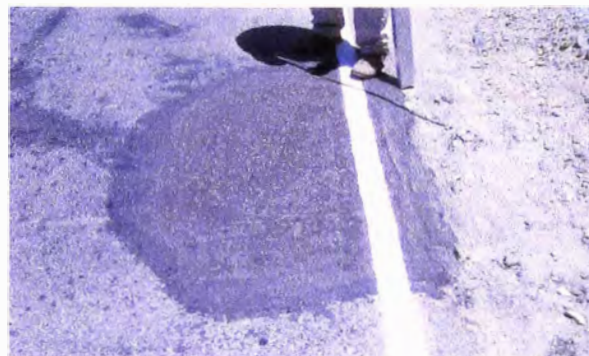
Foto 07: Se muestra el hito de inicio del km 93+000. **Foto 08:** Falla tipo Bacheo de severidad Baja, por estar este parche en buenas condiciones de transitabilidad. (km 92+700 – Km 92+900)

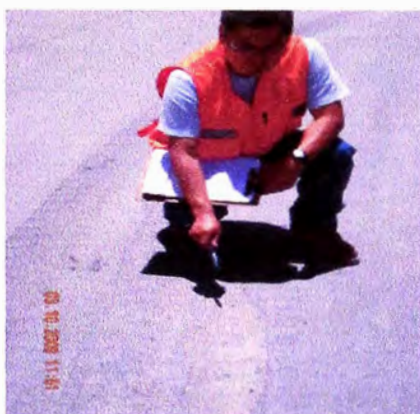
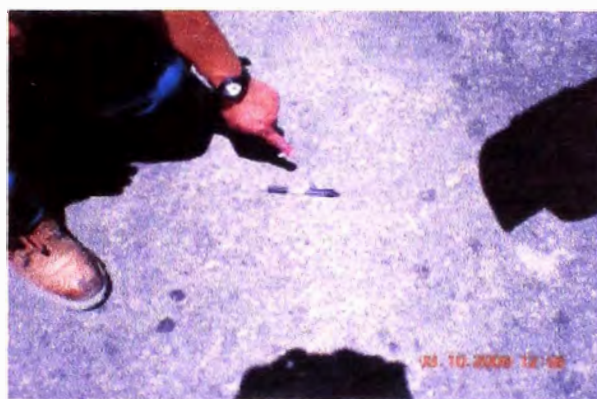
Foto 09: Se observa una falla tipo Huevo de severidad Baja. **Foto 10:** Se observa falla tipo Bache de severidad Media. Esta falla es producto del desprendimiento de rocas de la ladera en las épocas de lluvias. (km 90+000 – 90+200)

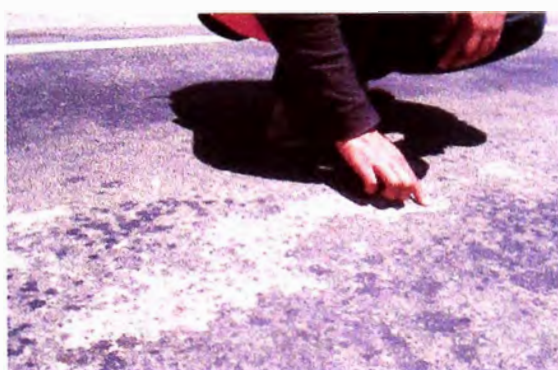
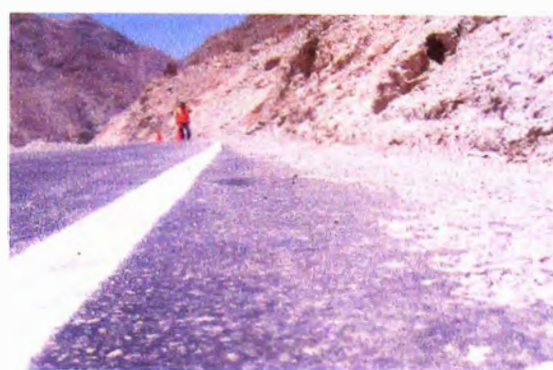
Foto 11: Se observa una vista que nos muestra el grado de severidad por la falta de sello, ocasionando el desprendimiento de agregados en forma prematura en algunos tramos de la carretera. **Foto 12:** Envejecimiento prematuro por falta de sello, requiere un tratamiento superficial para recuperar su periodo de vida proyectado.

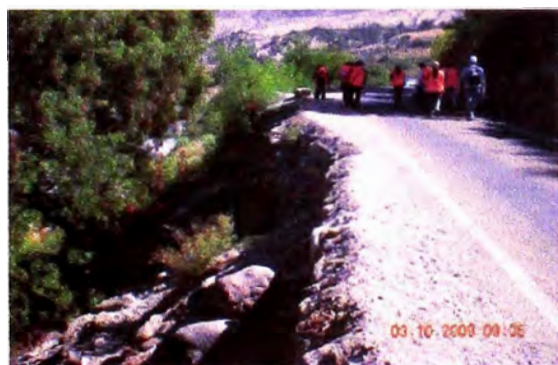
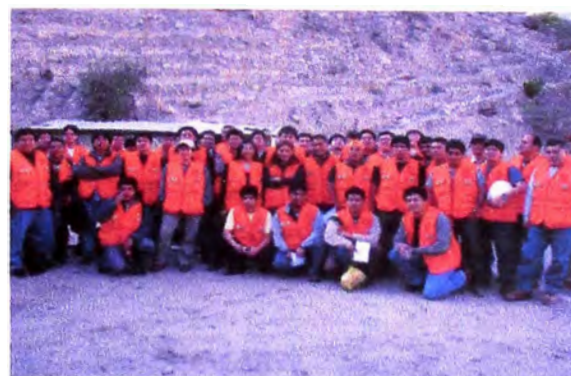
Foto 23: Se observa un sector de la vía la cual no tiene ninguna protección al talud existente cuya falla es inminente, sobre todo por la proximidad de las lluvias de temporada. km 90+250.**Foto 24.**-Concentración en Catahuasi, de los alumnos del curso de titulación sin los cuales no hubiese sido posible la culminación del presente informe de
