**UNIVERSIDAD NACIONAL DE INGENIERIA
FACULTAD DE INGENIERIA CIVIL**

**“MONITOREO DE SERVICIABILIDAD DE LA CARRETERA CAÑETE -
YAUYOS DEL KM. 64+000 AL KM. 69+000
EVALUACION DE LA SUPERFICIE DE RODADURA”**

INFORME DE SUFICIENCIA

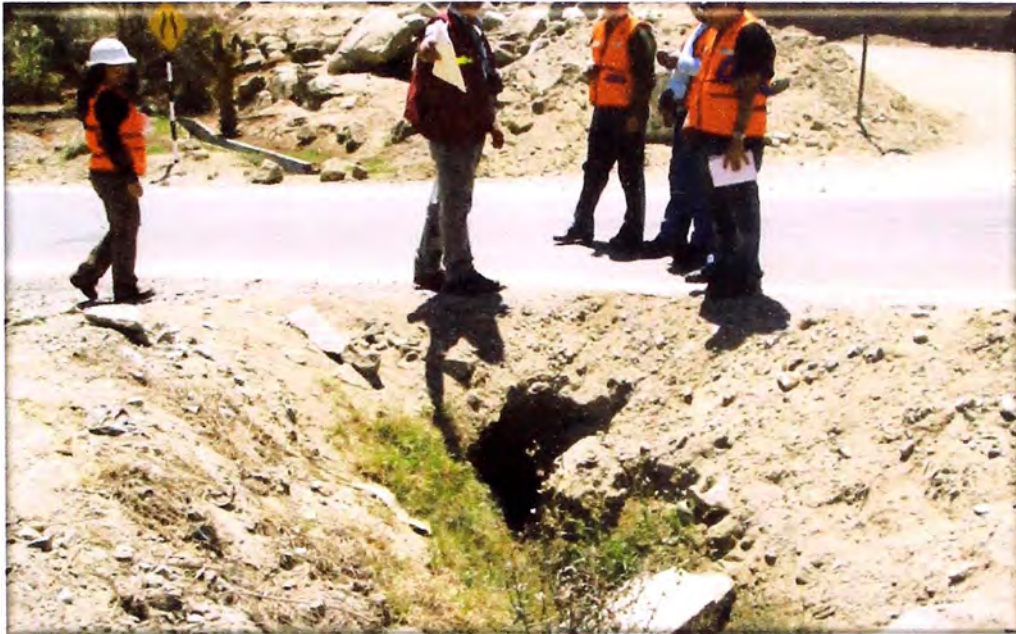
Foto N° 11: Km 68+000: Canal de riego atraviesa la vía mediante una alcantarilla rustica, lo cual hace necesario la construcción de una nueva alcantarilla, con nuevos emboquillados a cada extremo de esta.

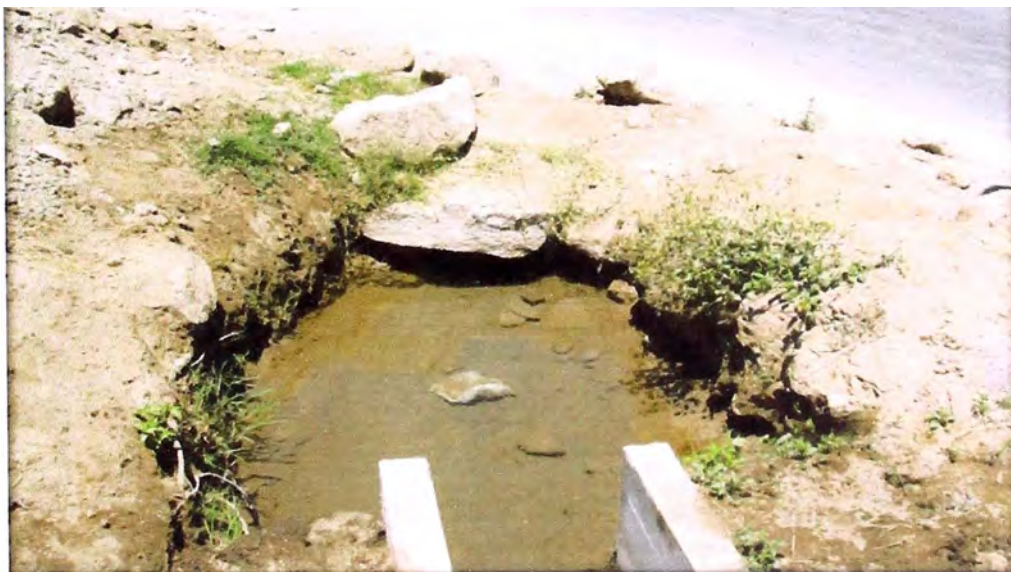
Foto N° 12: Km 68+000: Aguas arriba canal de riego. Necesidad de diseño de emboquillado.

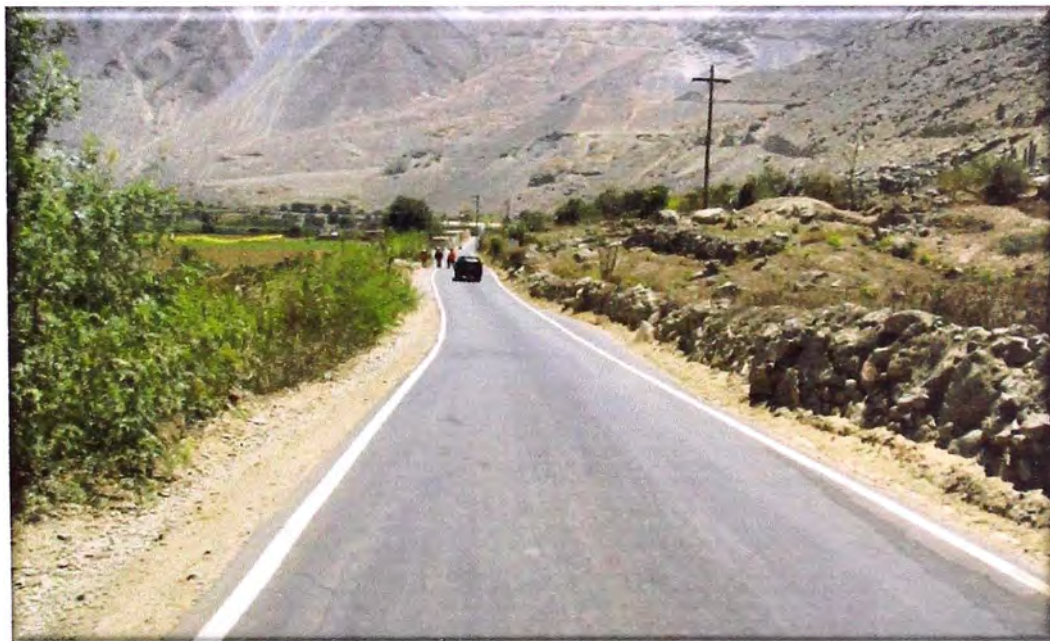
Foto N° 14: Km 67+900 al Km 68+000, Cunetas en mal estado.

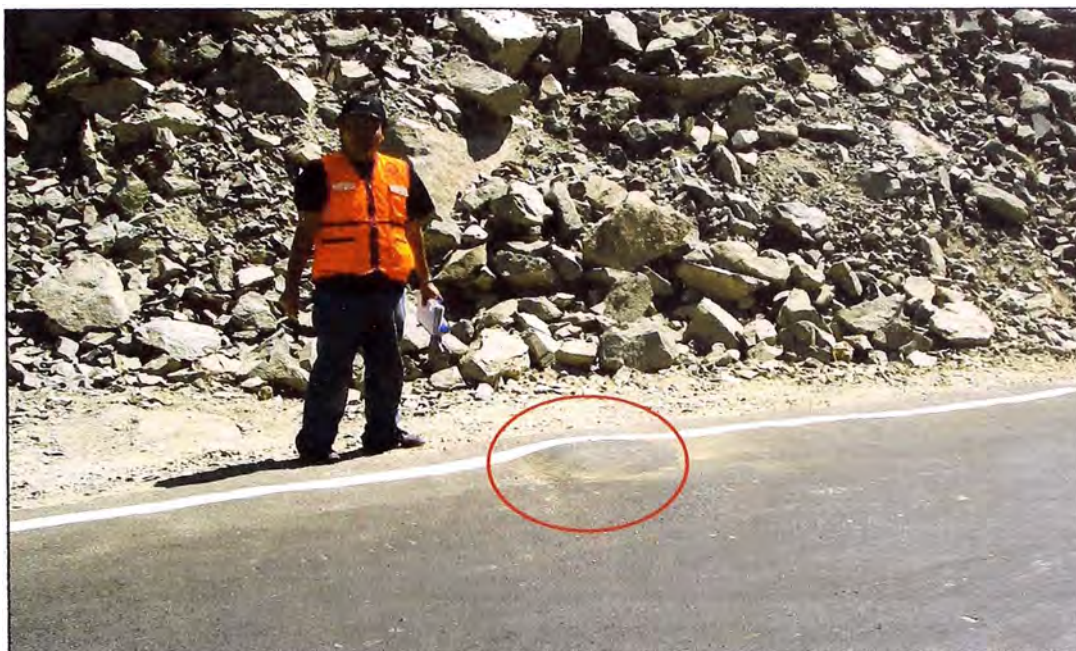
Foto N° 18: Km 68+970, se encuentra una deformación producto de una piedra, al momento que fue aplicado del tratamiento con el slurry seal.

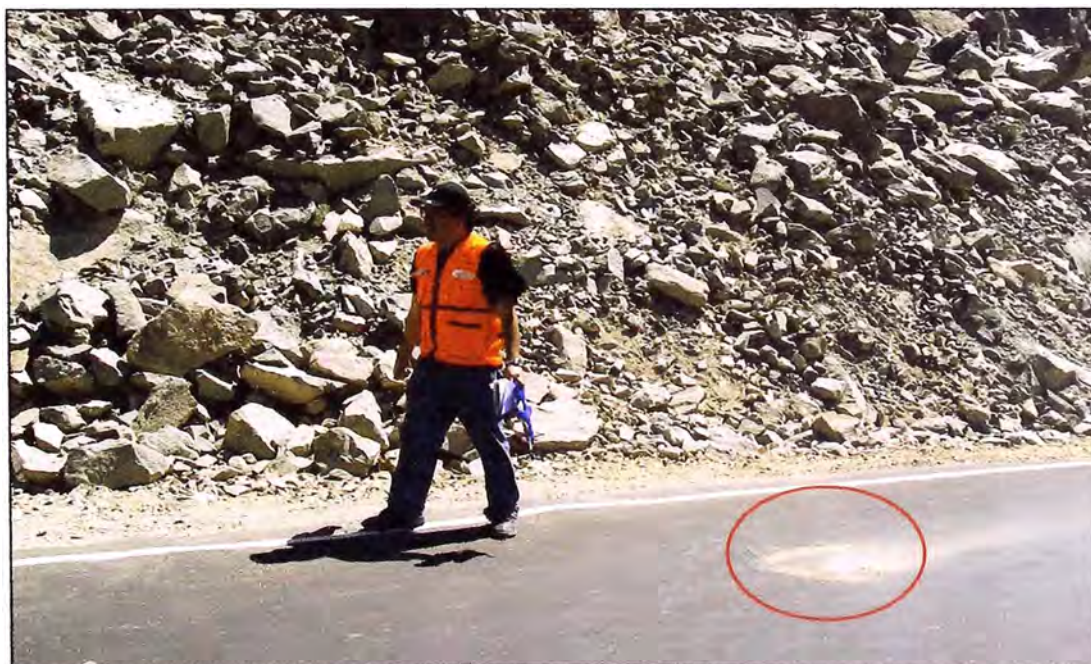
Foto N° 19: Km 68+960 se encuentra otra deformación producto de una piedra, al momento que fue aplicado del tratamiento con el slurry seal.

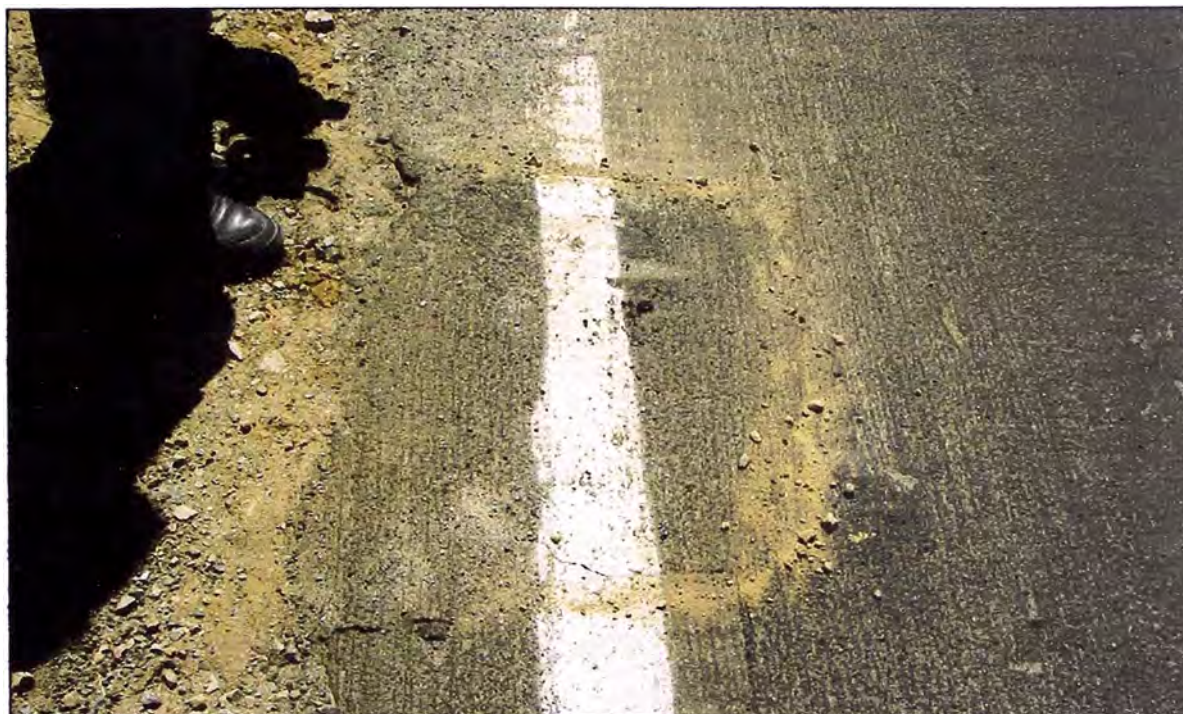
Foto N° 20: Km 68+800 se encuentra un parchado que han realizado a un lado de la carretera.

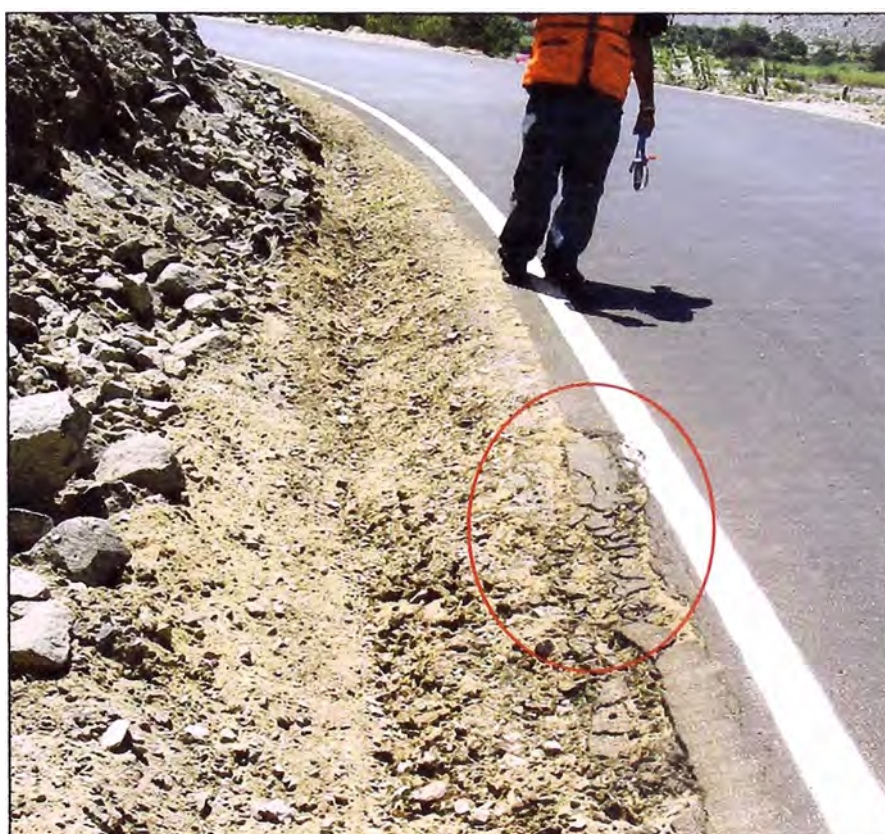
Foto N° 21: Km 68+700 se encuentra un deterioro en la vía debido a que hay una curva cerrada cercana la cual que por el frenado e los carros se ha ido desprendiendo el asfalto.

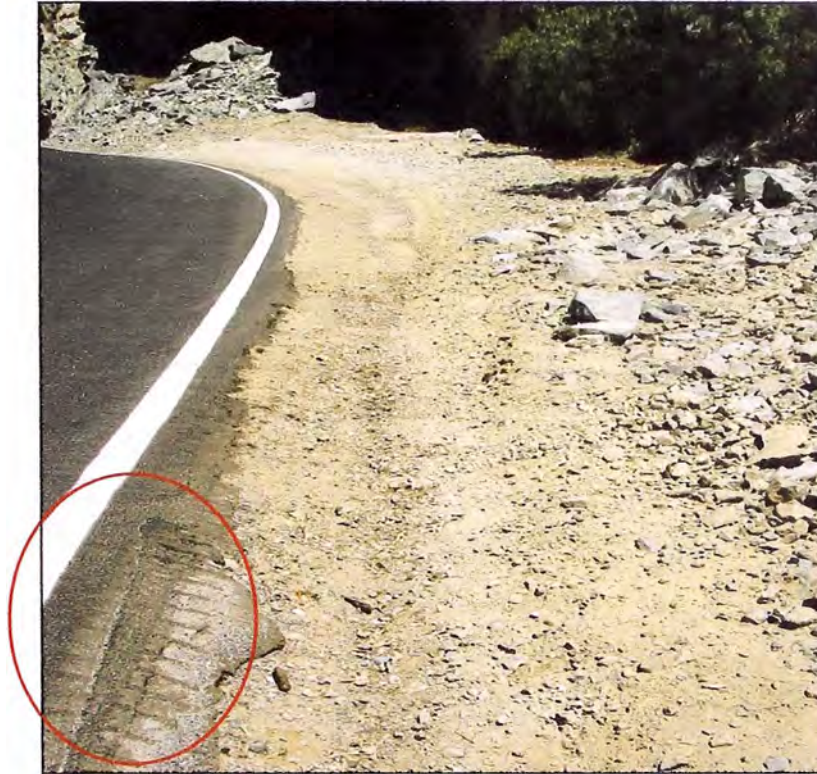
Foto N° 22: Km 68+650 se encuentra un deterioro en la vía producto de las curvas y los vehículos pesados que transitan por esta vía.

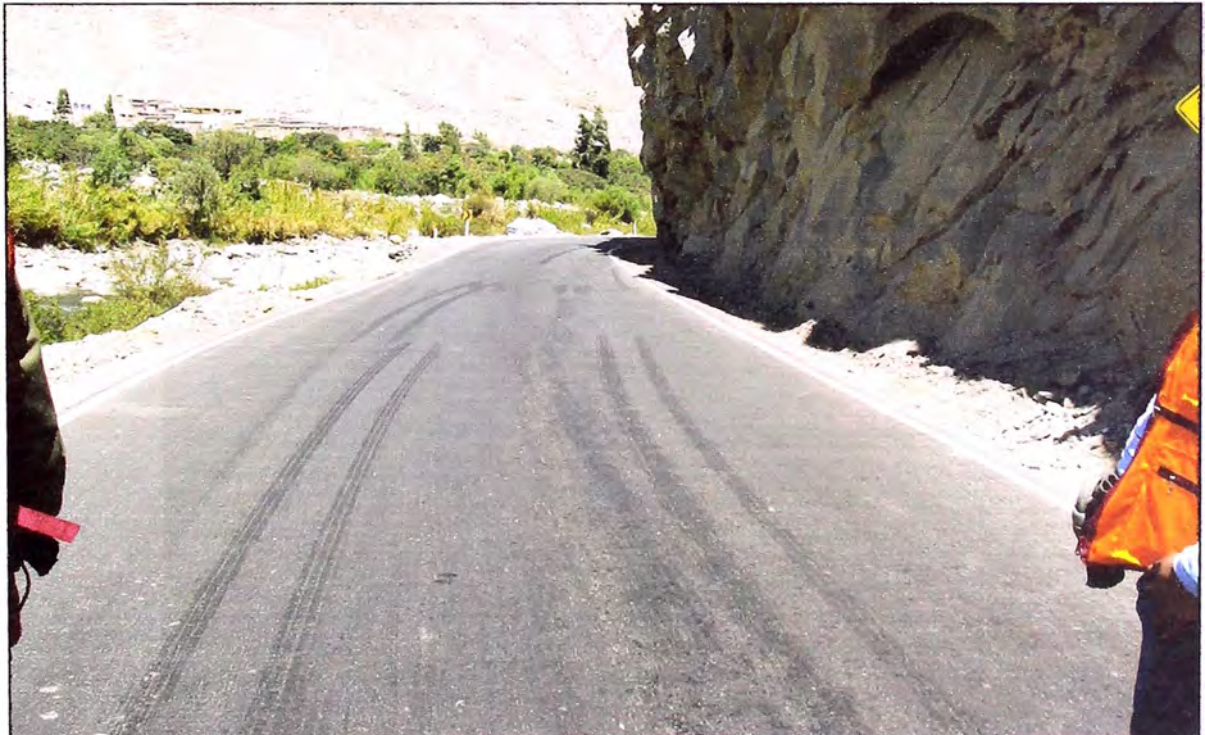
Foto N° 23: Km 68+600 se encuentra marcas en el pavimento por las llantas producto del esfuerzo de frenado que generan los vehículos en las curvas cerradas.

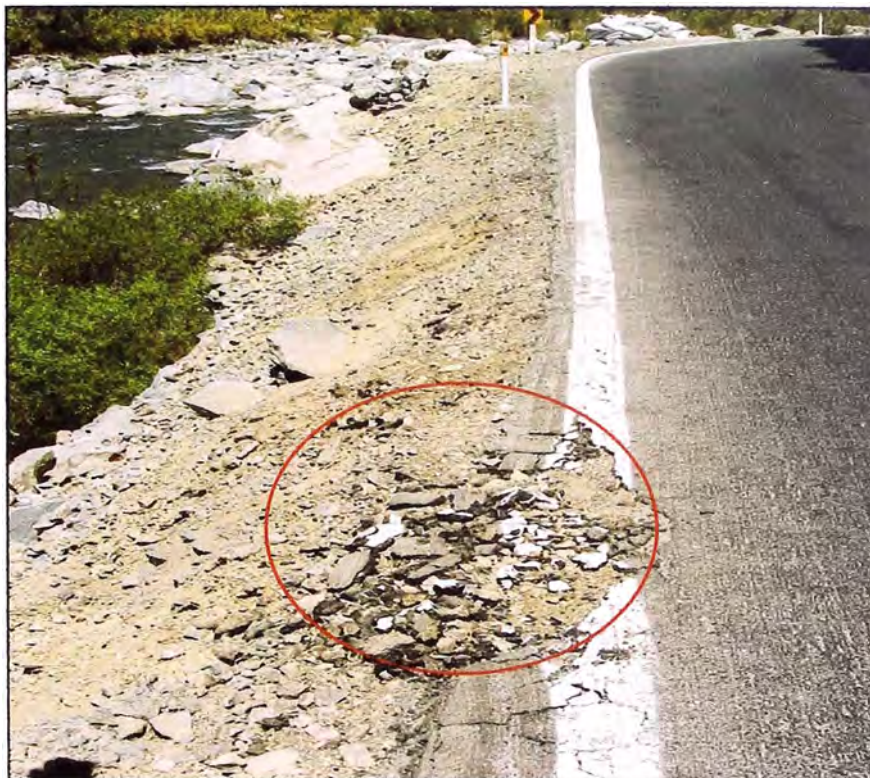
Foto N° 24: Km 68+600 se encuentra deterioro en el pavimento, esto se debe a una mala estabilización en el terreno como también a una mala compactación.

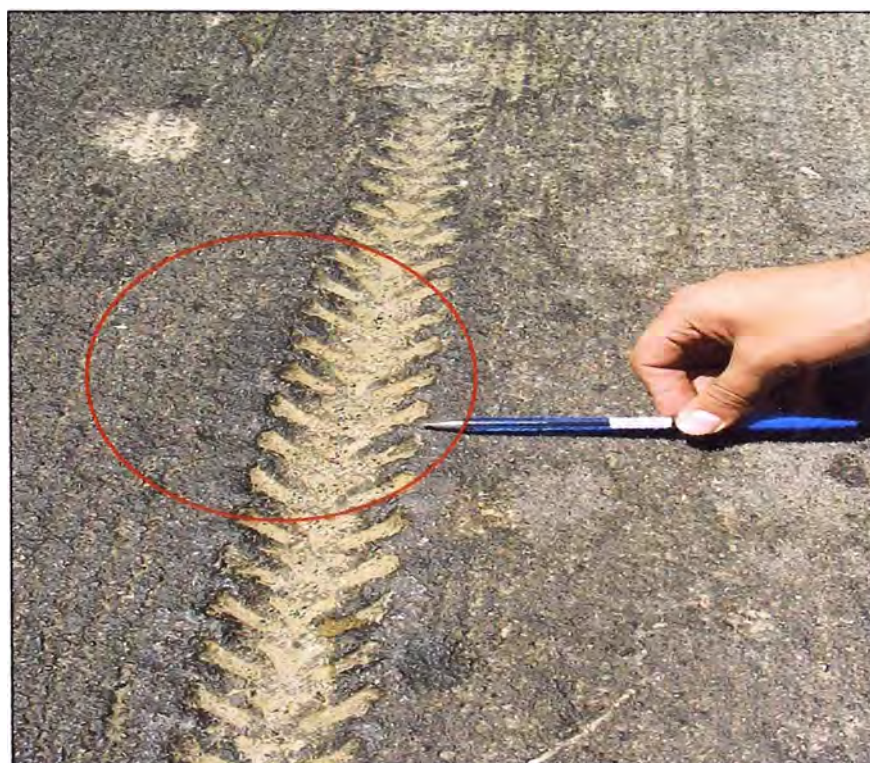
Foto N° 25: Km 68+380 se encuentra deterioro en el pavimento, por huellas de moto, probablemente se produjo cuando el slurry había sido recién colocado.

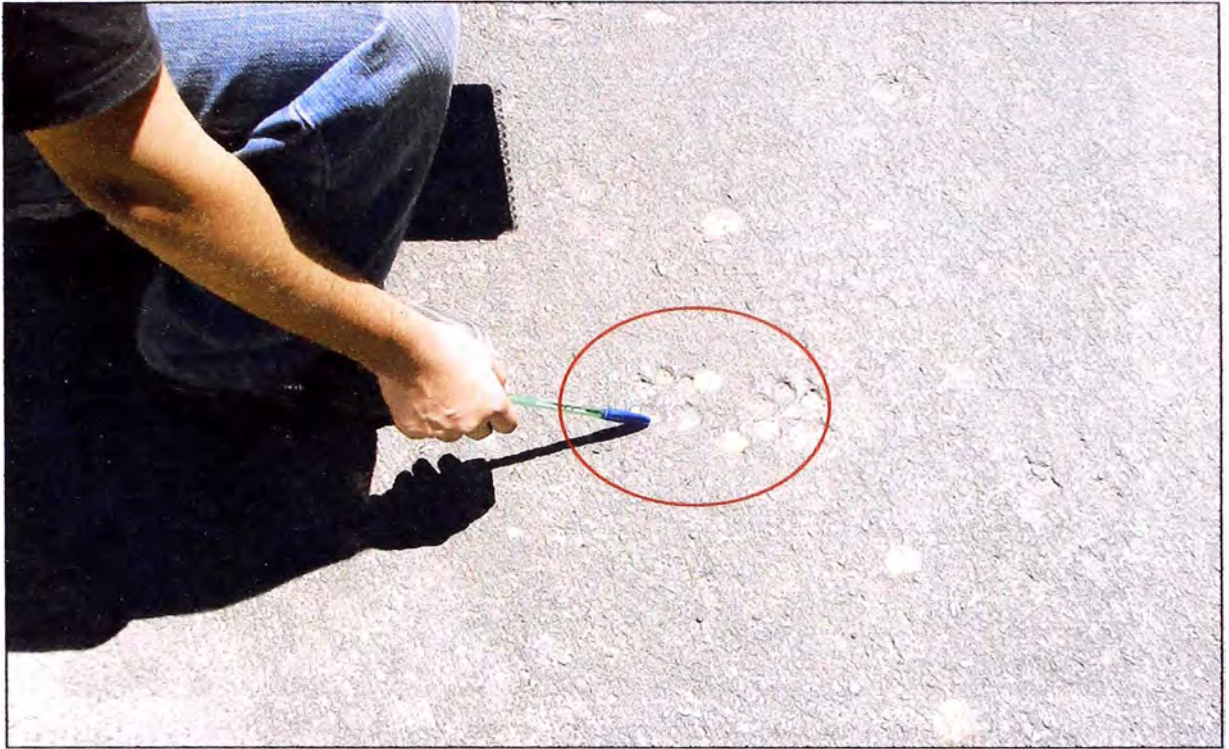
Foto N° 26: Km 68+300 se encuentra deterioro en el pavimento, por huellas de un perro, probablemente se produjo cuando el slurry había sido recién colocado.

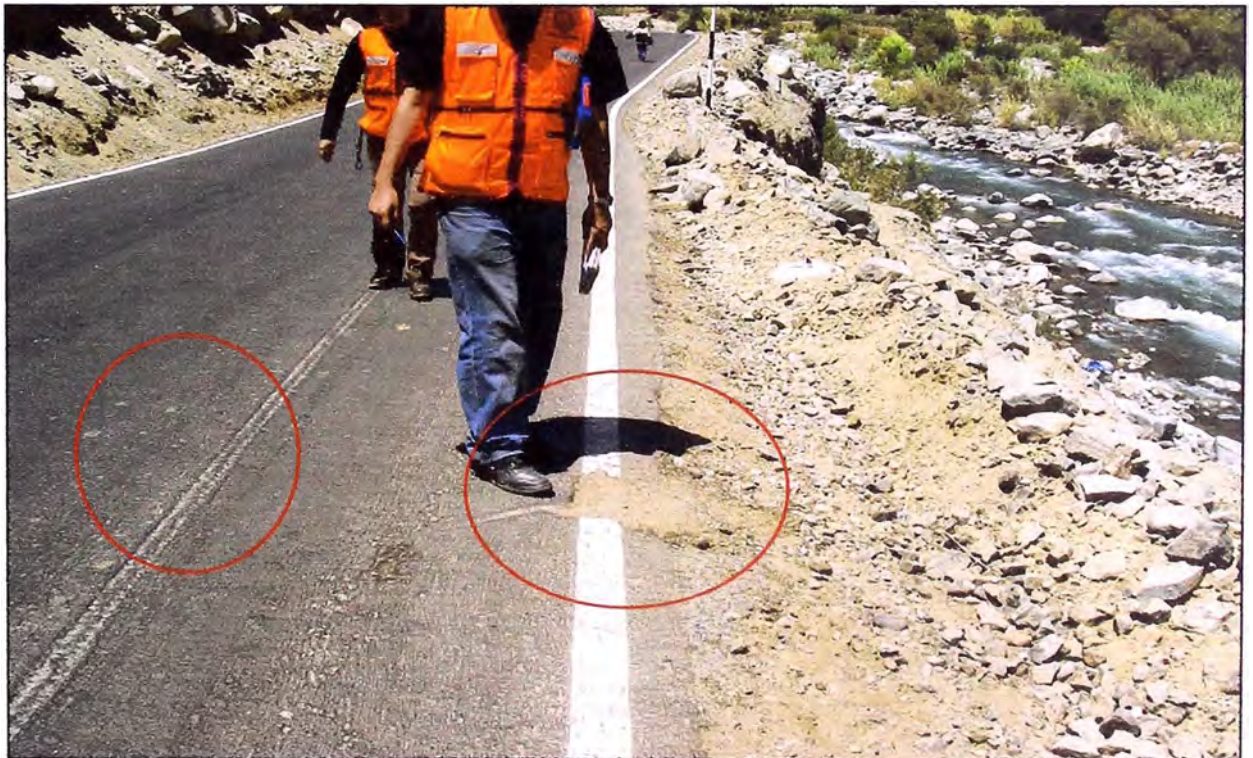
Foto N° 27: Km 68+100 se encuentra deterioro en el pavimento, por huellas de moto, probablemente se produjo cuando el slurry había sido recién colocado y también se observa un deterioro probablemente hayan retirado una piedra y no lo repararon.

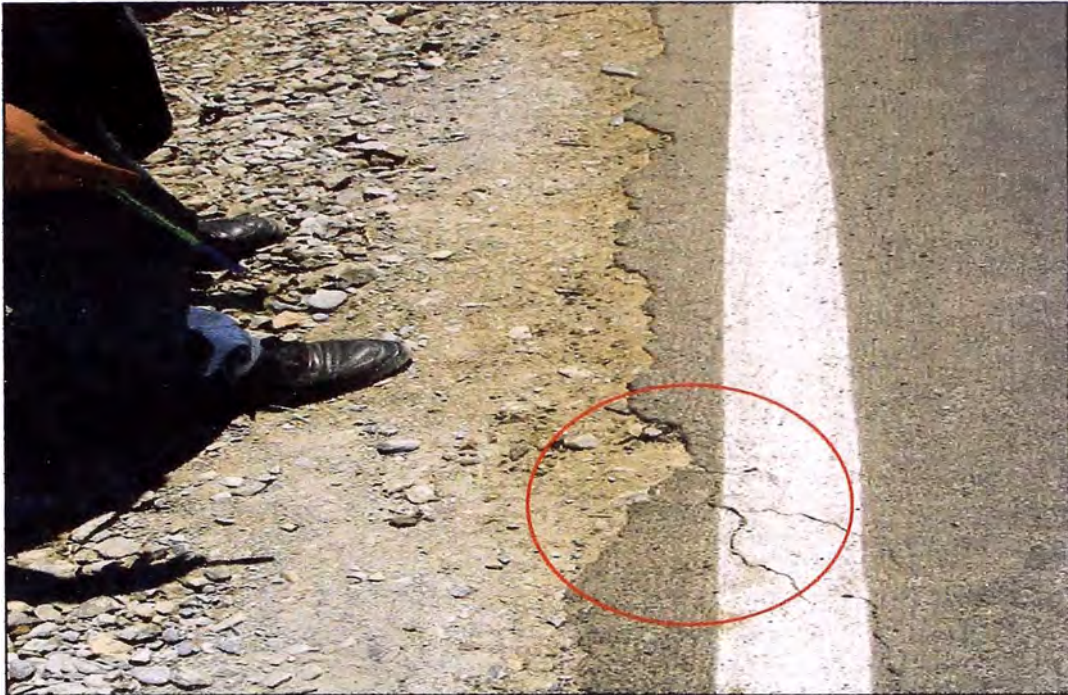
Foto N° 28: Km 67+900 se encuentra deterioro en el pavimento, fallas casi transversales, los cuales se generan en mayor parte de la vía ya que esta no cuenta con sardineles laterales, es por eso que se recomienda que se hagan cunetas de tierra, y con este corte se pueda estabilizar el slurry y esta no tenga problemas de deterioro a los lados.

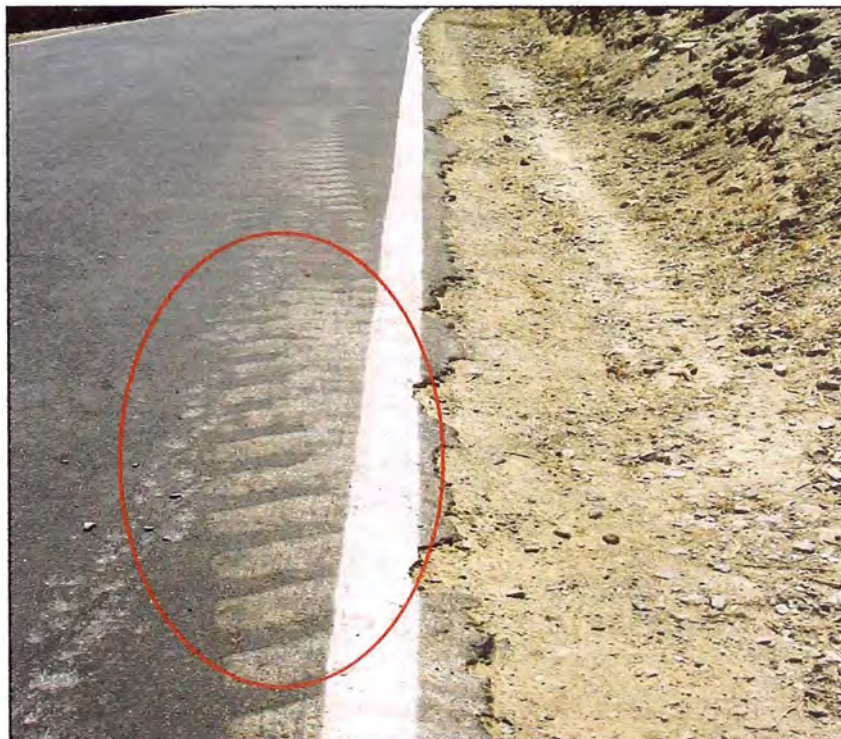
Foto N° 29: Km 67+250 se encuentra deterioro en el pavimento, huella de tractor, debido a que se encuentran realizando trabajos para la central hidroeléctrica el platanal.

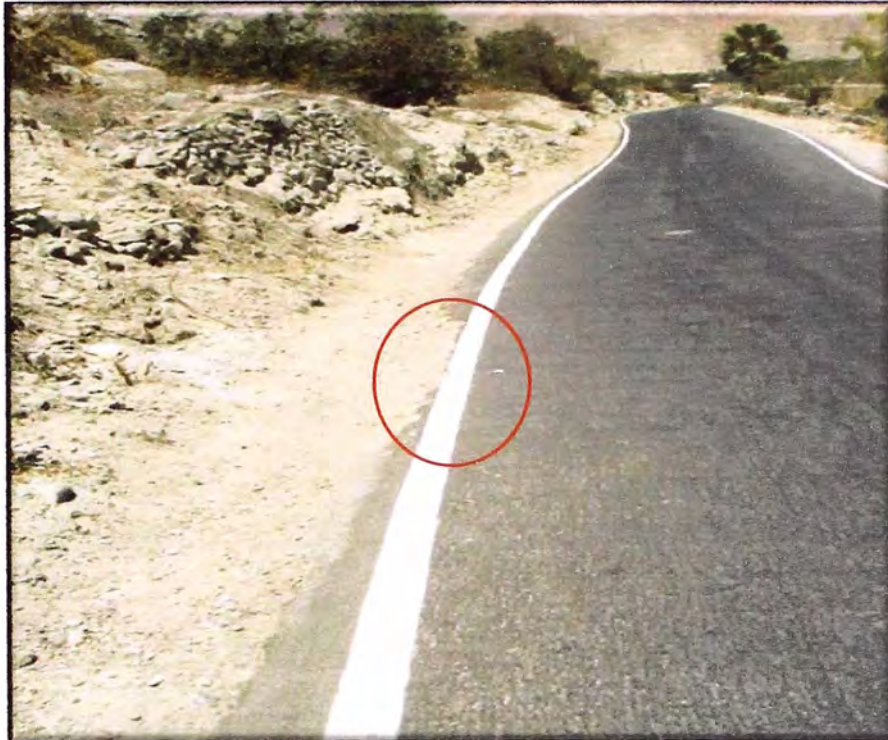
Foto N° 30: Km 67+100 se encuentra deterioro en el pavimento en los lados de la carretera, debido a que falta mejorar la vía realizando pendientes a los lados de esta, con dirección a la cuneta de tierra.

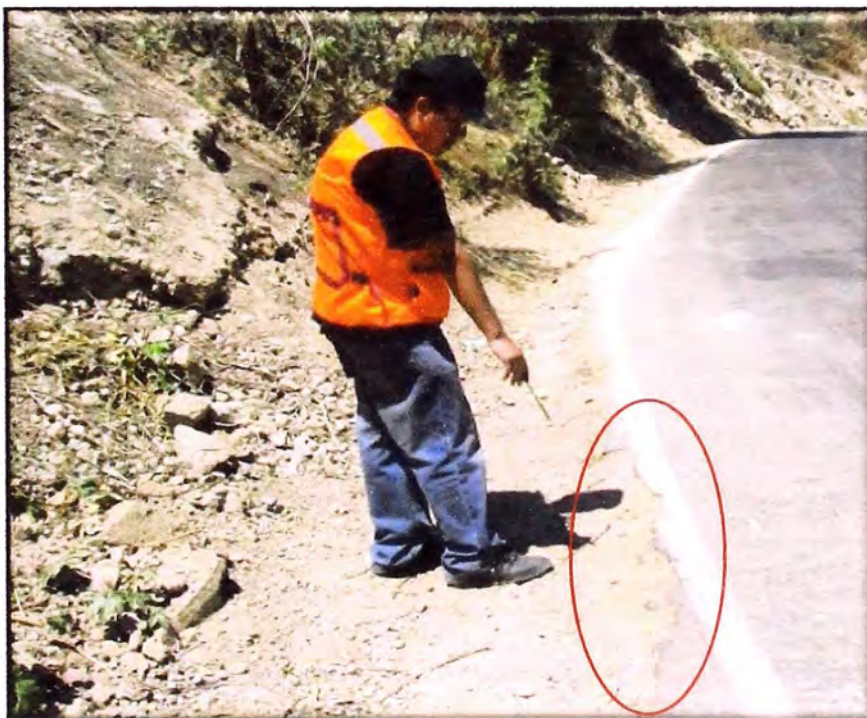
Foto N° 31: Km 67+050 se encuentra deterioro en el pavimento en los lados de la carretera, debido a que falta mejorar la vía realizando pendientes a los lados de esta, como se puede ver en la imagen no solo afecta al slurry también se deteriora el pintado de la señalización.

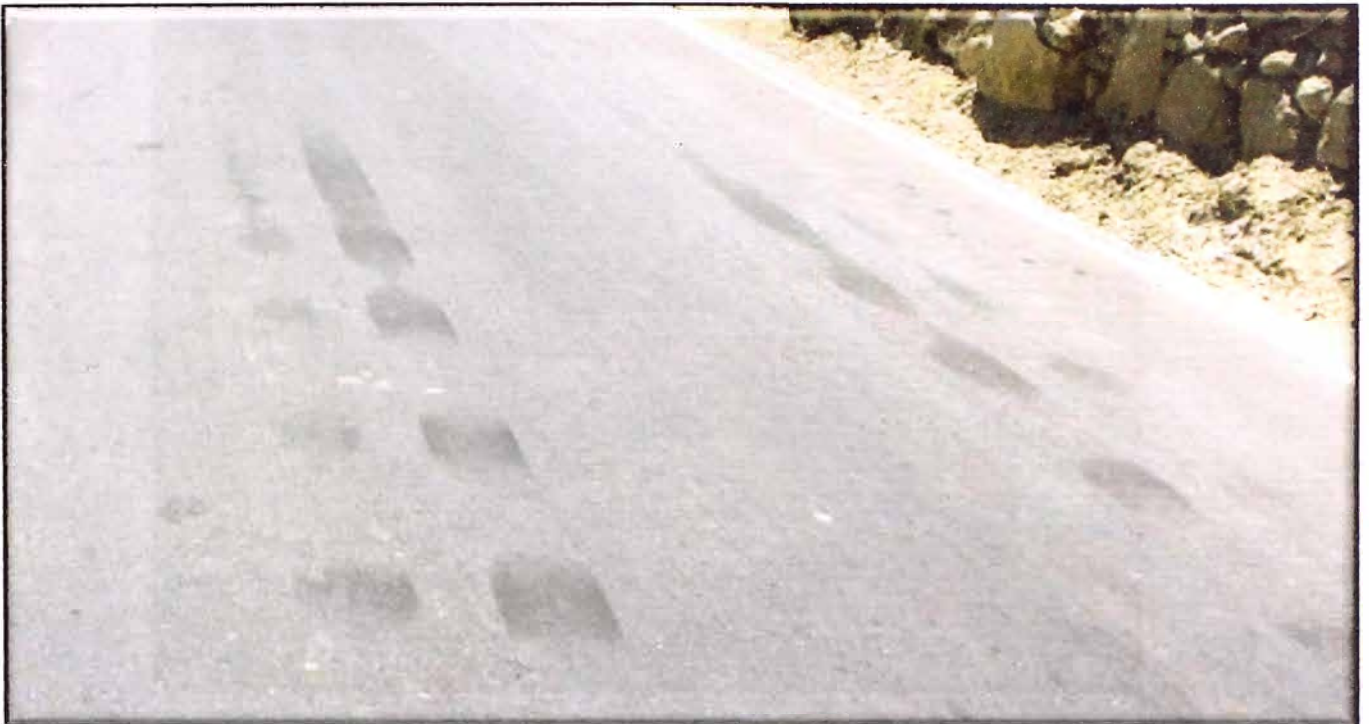
Foto N° 32: Km 66+980 se encuentra marcas en el pavimento por las llantas producto del esfuerzo de frenado que generan los vehículos, debido a que hay poblados cercanos y curvas pequeñas.

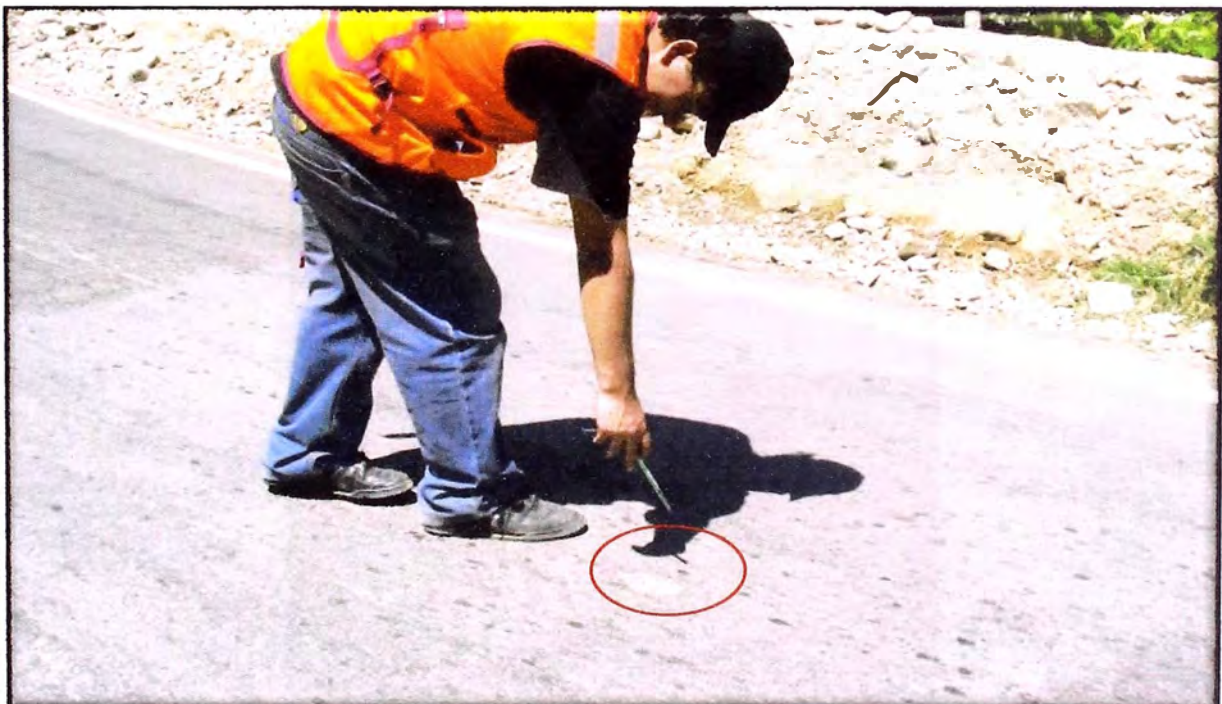
Foto N° 33: Km 66+900 se encuentra deterioro en el pavimento, debido a que hay un hueco en el slurry, probablemente había una piedra cuando aplicaron el slurry y este con el tiempo se ha desprendido.

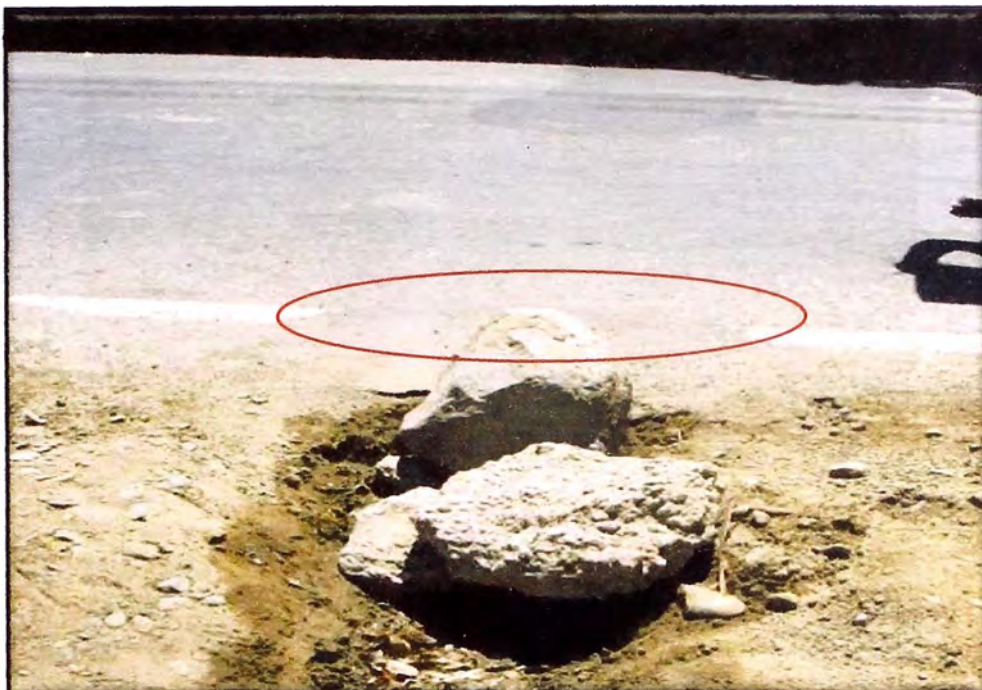
Foto N° 34: Km 66+500 se encuentra deterioro en el pavimento, debido a que hay una infiltración por debajo de este tramo, la línea continua de la carretera también se está borrando.

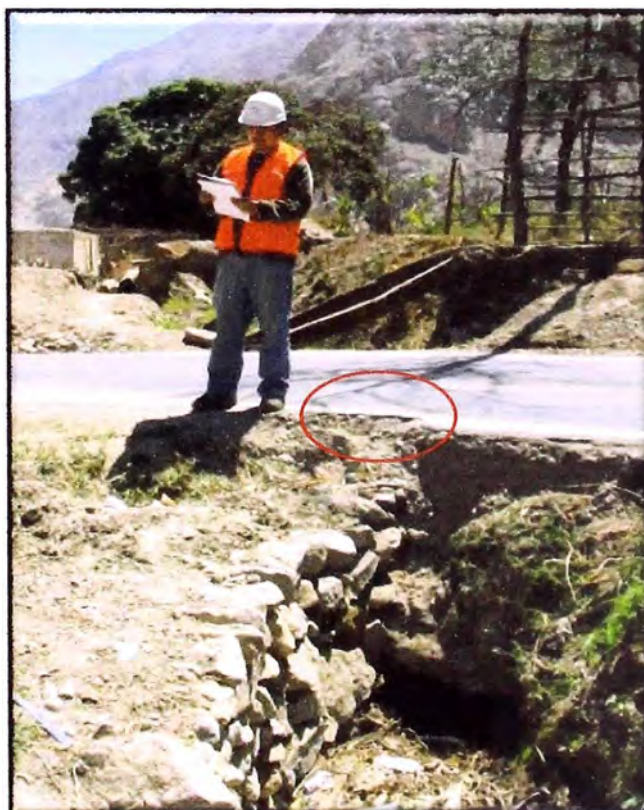
Foto N° 35: Km 66+450 se encuentra deterioro en el pavimento, debido a que hay un canal que pasa por este lado de la carretera, y genera inestabilidad a la vía, esta falla se genera por el emboquillado del canal.

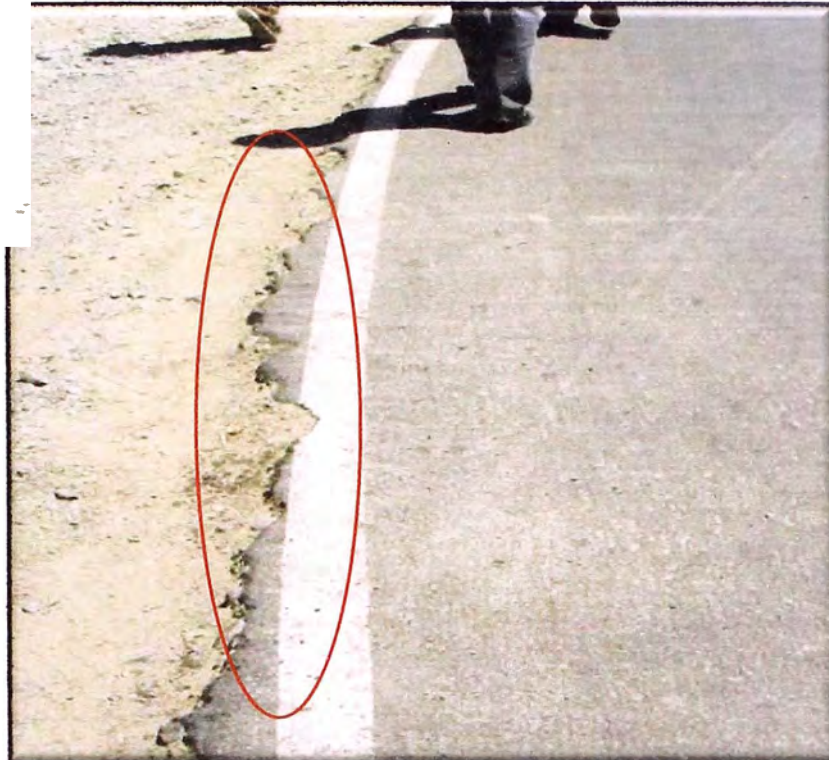
Foto N° 36: Km 66+300 se encuentra deterioro en el pavimento en los lados de la carretera, debido a que falta mejorar la vía realizando pendientes a los lados de esta.

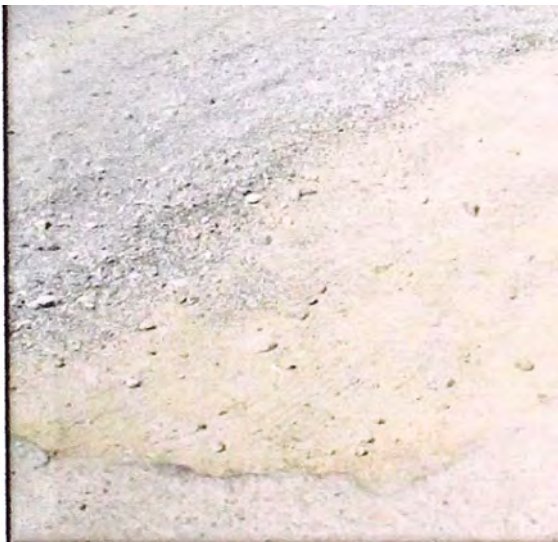
Foto N° 37: Km 66+000 se encuentra deterioro en el pavimento en la carretera, debido a que se ha creado una vía de acceso para el campamento de la C.H. El Platanal.

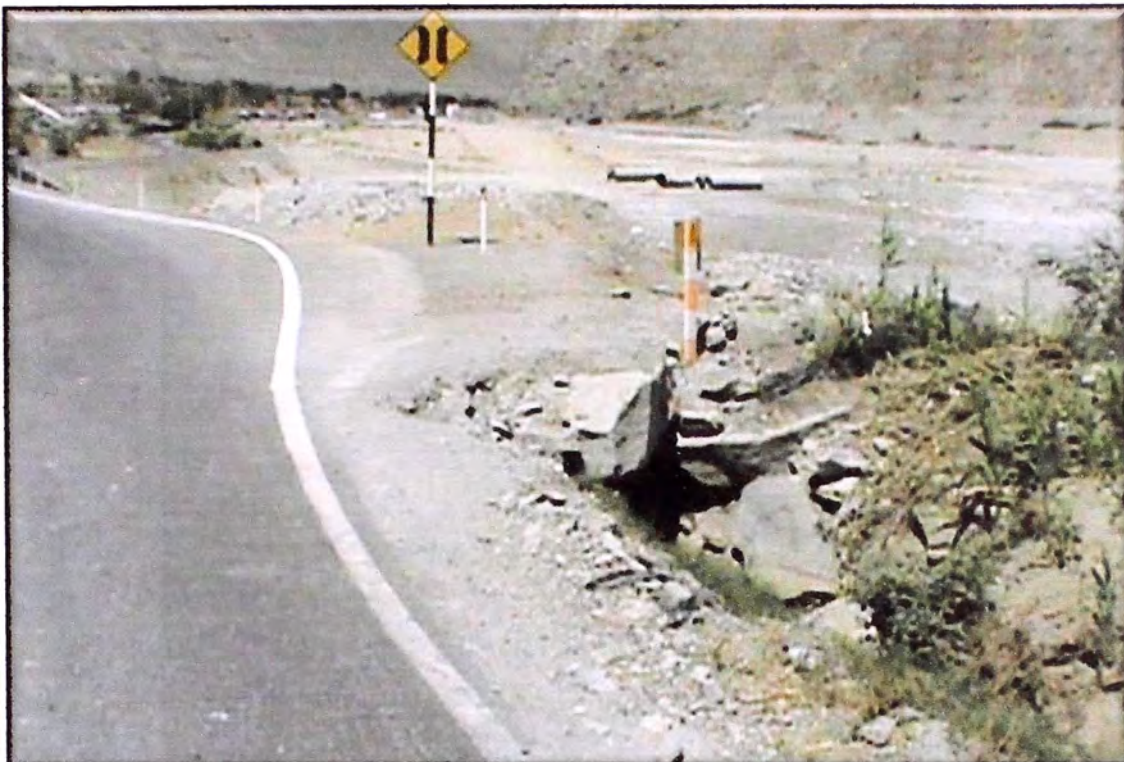
Foto N° 38: Km 65+300 se encuentra deterioro en el pavimento en la carretera, debido al canal de riego que pasa por esta zona, como también por la curva pronunciada que tiene esta parte de la vía.

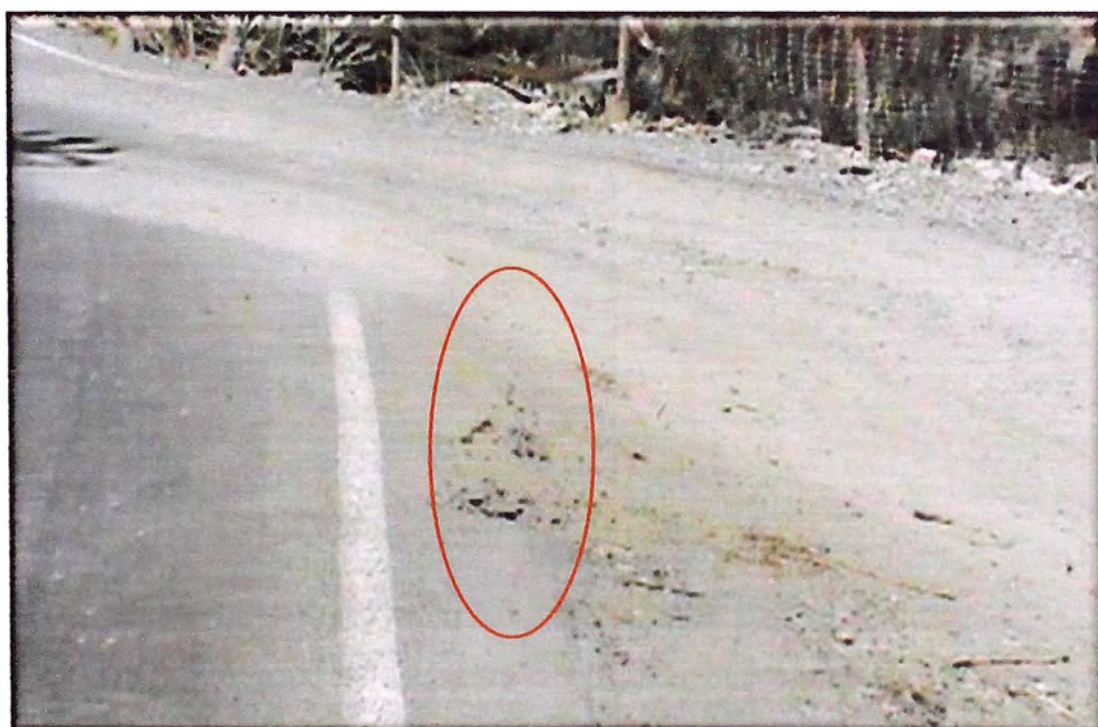
Foto N° 39: Km 65+200 se encuentra deterioro en el pavimento en la carretera, debido a que se ha creado una vía de acceso para la concretera UNICON.

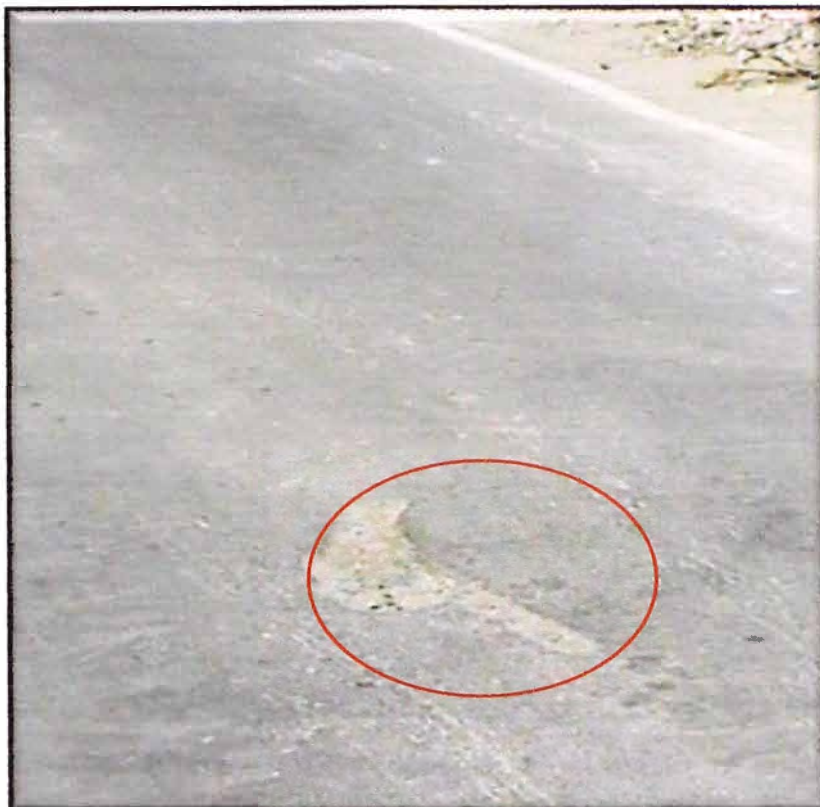
Foto N° 40: Km 65+150 se encuentra deterioro en el pavimento en la carretera, se ha generado un pequeño bache, esto puede ser debido a que pasan vehículos de grandes cargas.

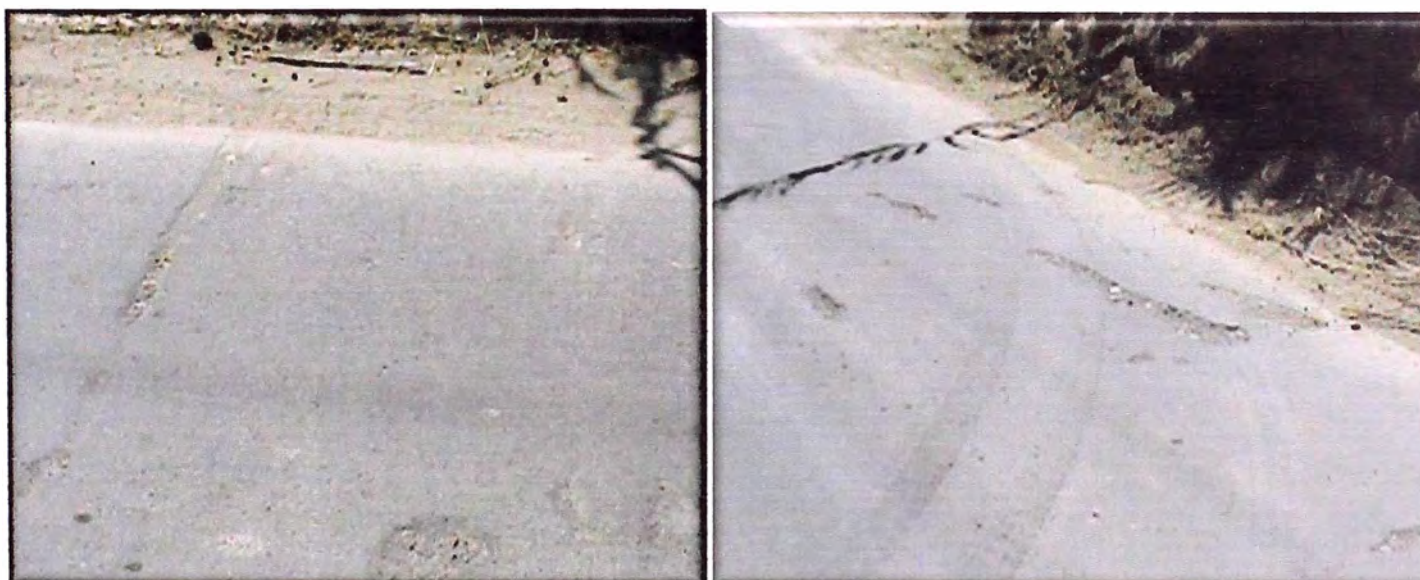
Foto N° 41 - 42: Km 65+100 se encuentra deterioro en el pavimento en la carretera, se ha generado huecos, debido al frenado y/o carga de los vehículos.

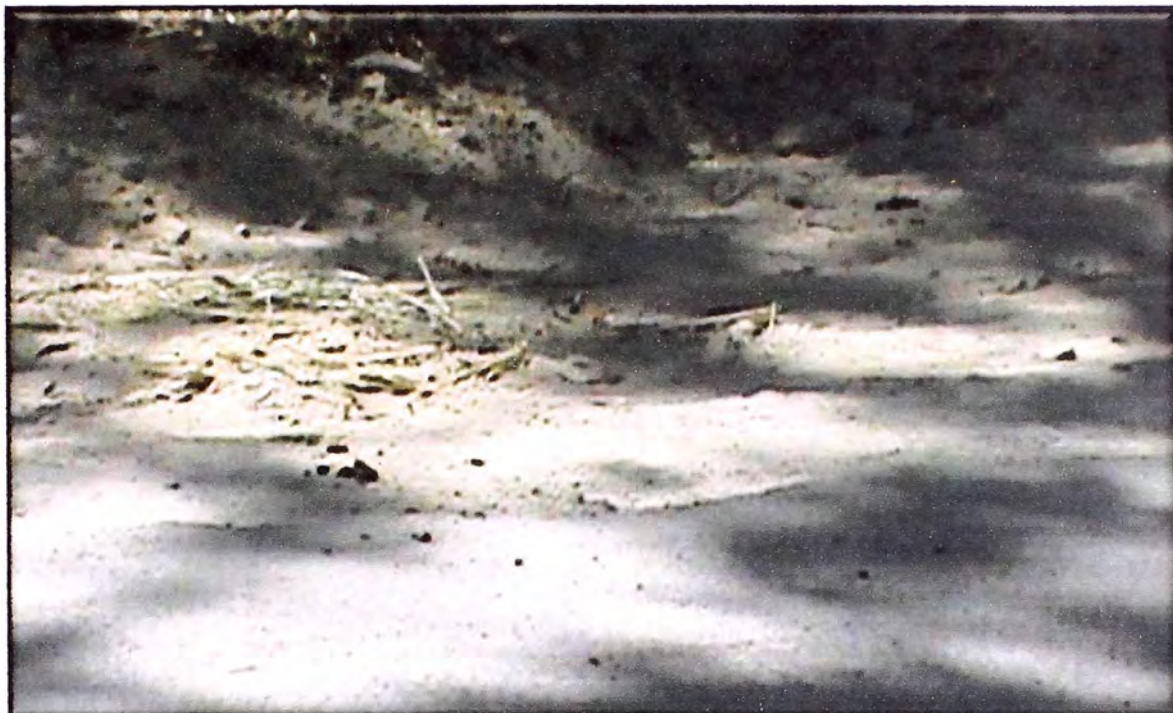
Foto N° 43: Km 64+900 se encuentra deterioro en el pavimento en la carretera, debido al terreno, puede haberse generado por un huayco, ya que se encuentran ramas de plantas.

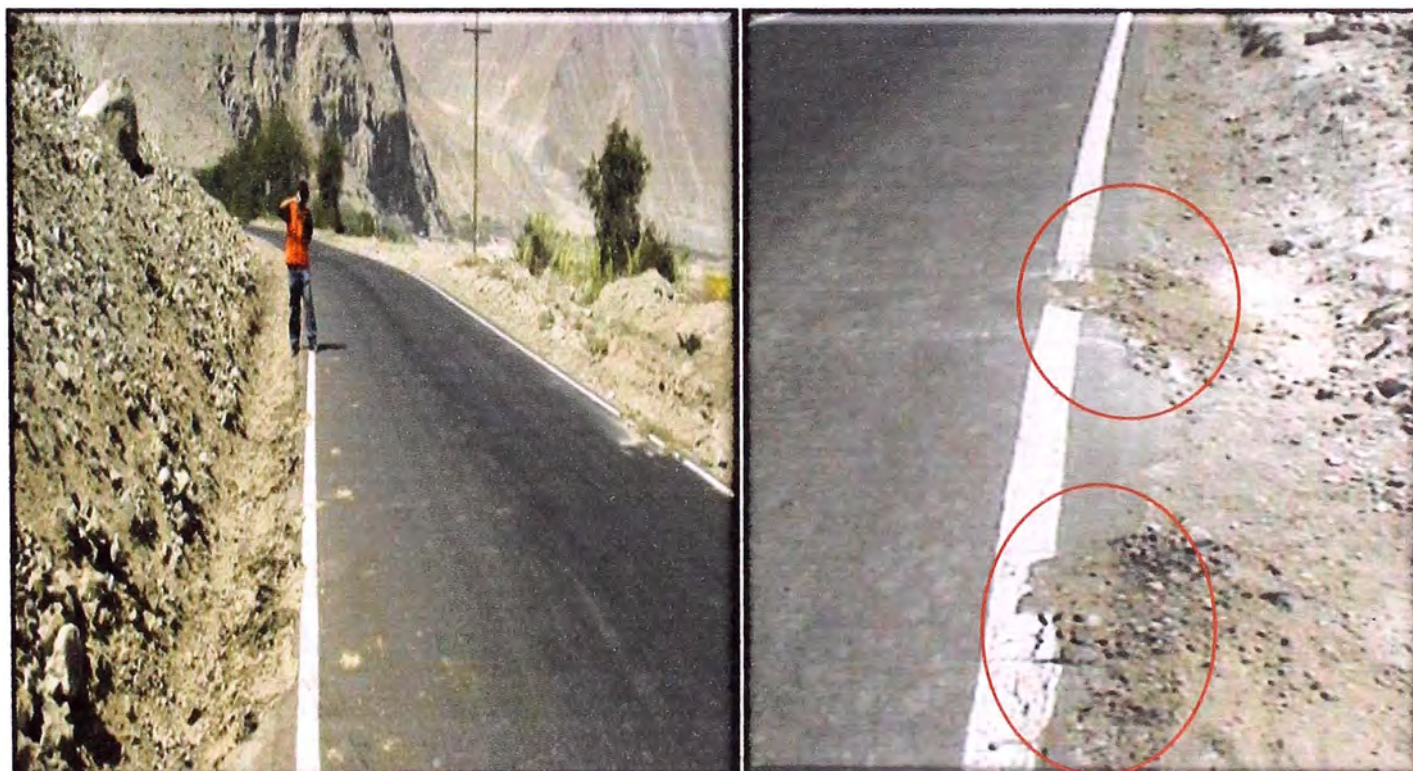
Foto N° 44 - 45: Km 64+600 se encuentra deterioro en el pavimento en los lados de la carretera, debido a que falta mejorar la vía realizando pendientes a los lados de esta, para una mejor estabilización de los contornos de la carretera.
