**UNIVERSIDAD NACIONAL DE INGENIERIA
FACULTAD DE INGENIERIA CIVIL**

**“MONITOREO DE SERVICIABILIDAD DE LA CARRETERA CAÑETE -
YAUYOS DEL KM. 64+000 AL KM. 69+000
EVALUACION DE LA SUPERFICIE DE RODADURA”**

INFORME DE SUFICIENCIA

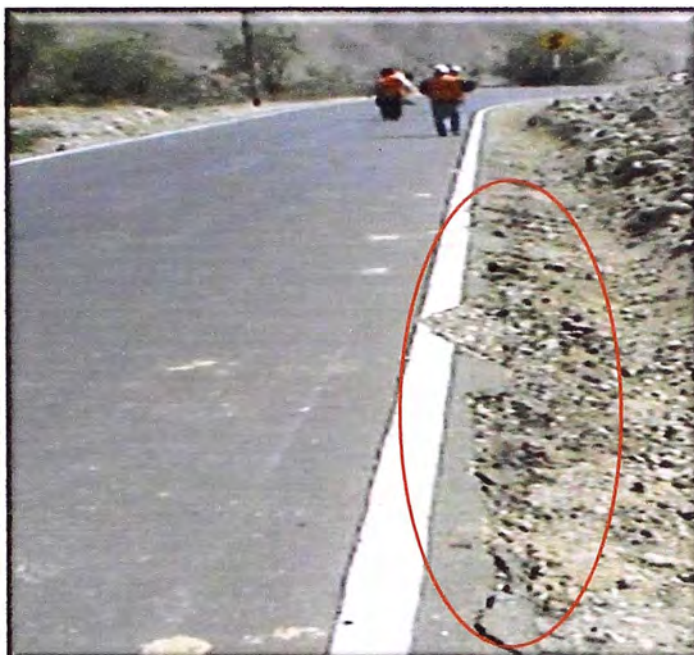
Foto N° 46: Km 64+400 se encuentra deterioro en el pavimento en los lados de la carretera, debido a que falta mejorar la vía realizando pendientes a los lados de esta, para una mejor estabilización de los contornos de la carretera

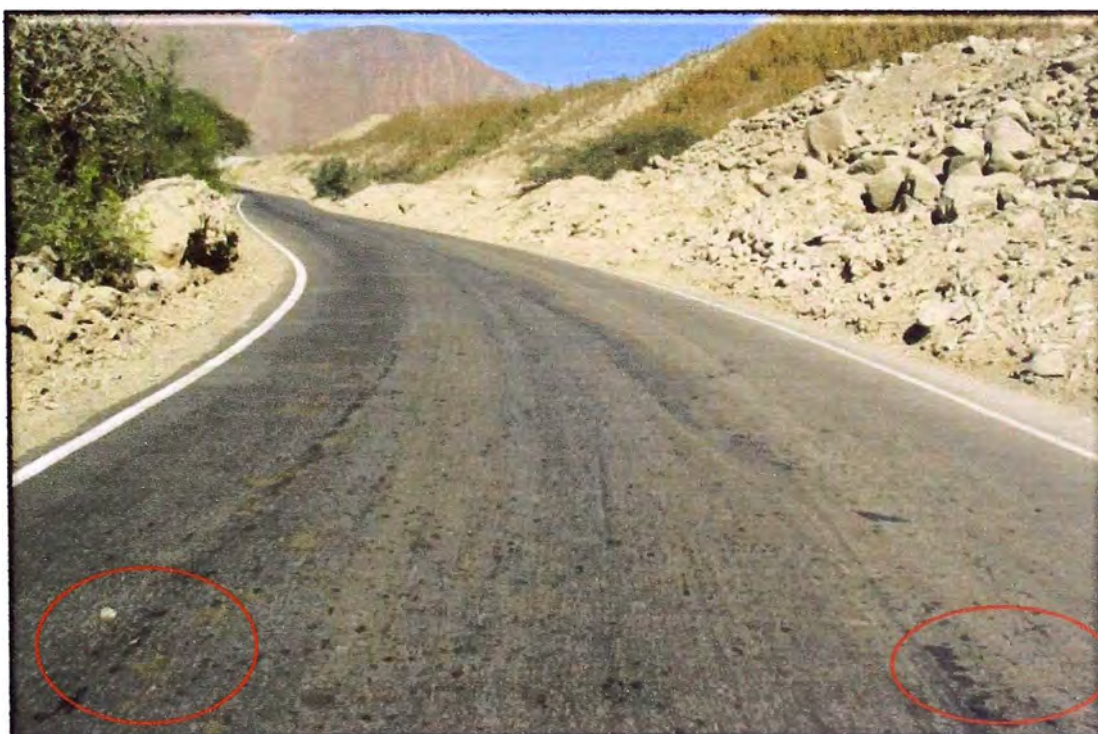
Foto N° 47: Km 64+700 en la imagen se ve que unos de los grandes problemas por lo cual el pavimento se deteriora rápidamente en muchas partes del Perú es por el aceite que los vehículos dejan cuando estos circulan por la vía, esto deteriora a la vía con el tiempo.

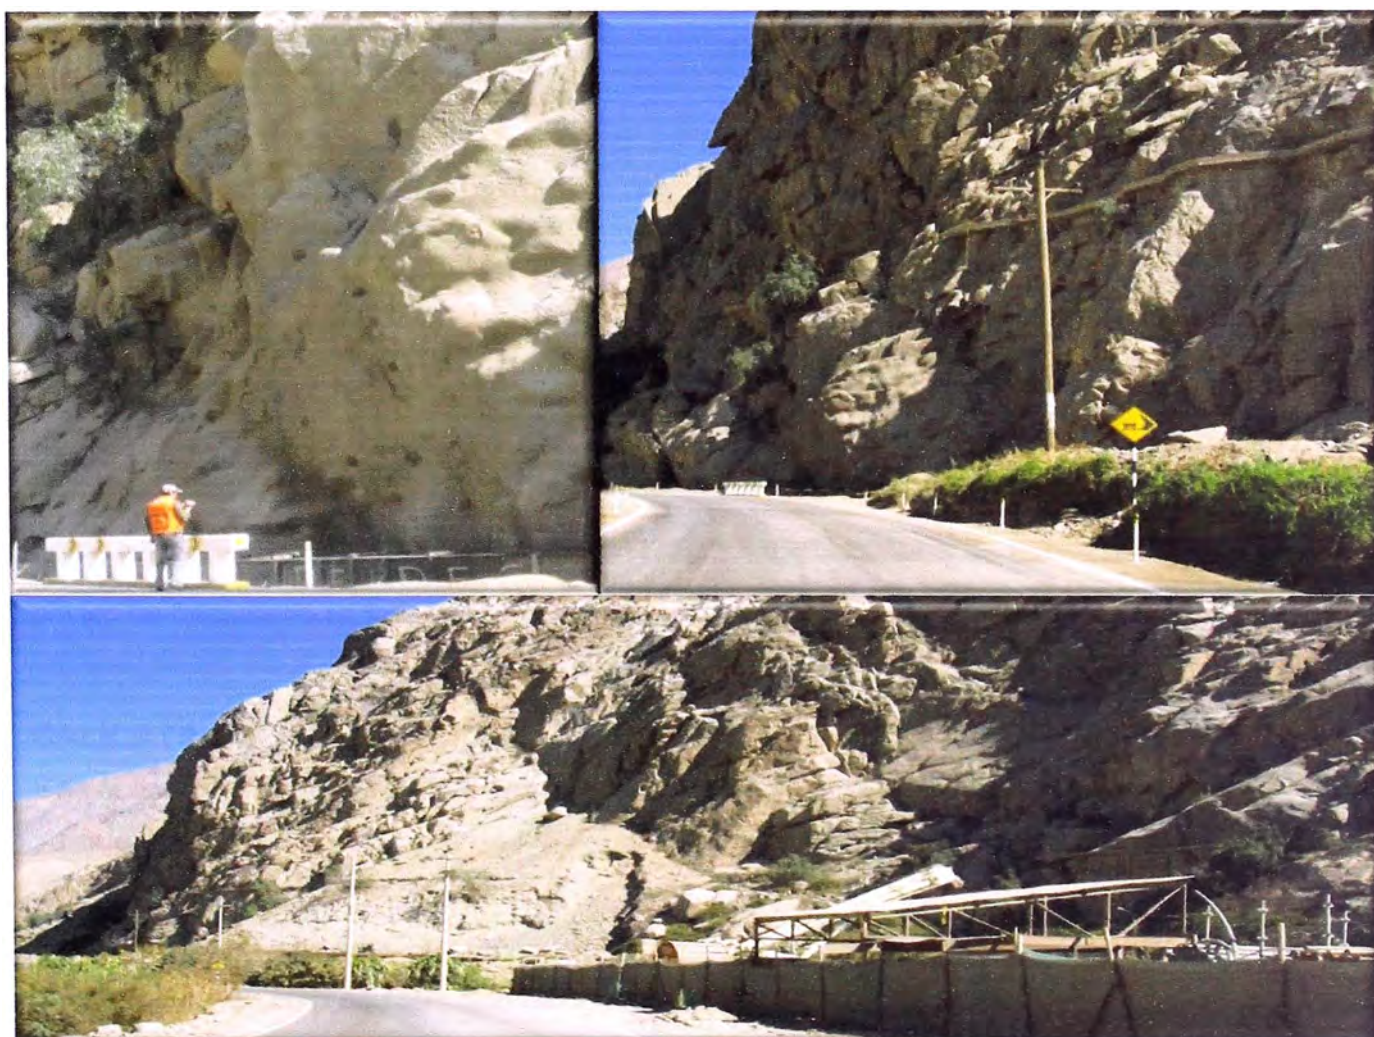
Fotos N° 53, 54 y 55: KM 65+200: Túnel de la Central Hidroeléctrica El Platanal, la parte inferior del talud está recubierto de concreto lanzado y sostenido con anclajes, el cual presenta fisuras.

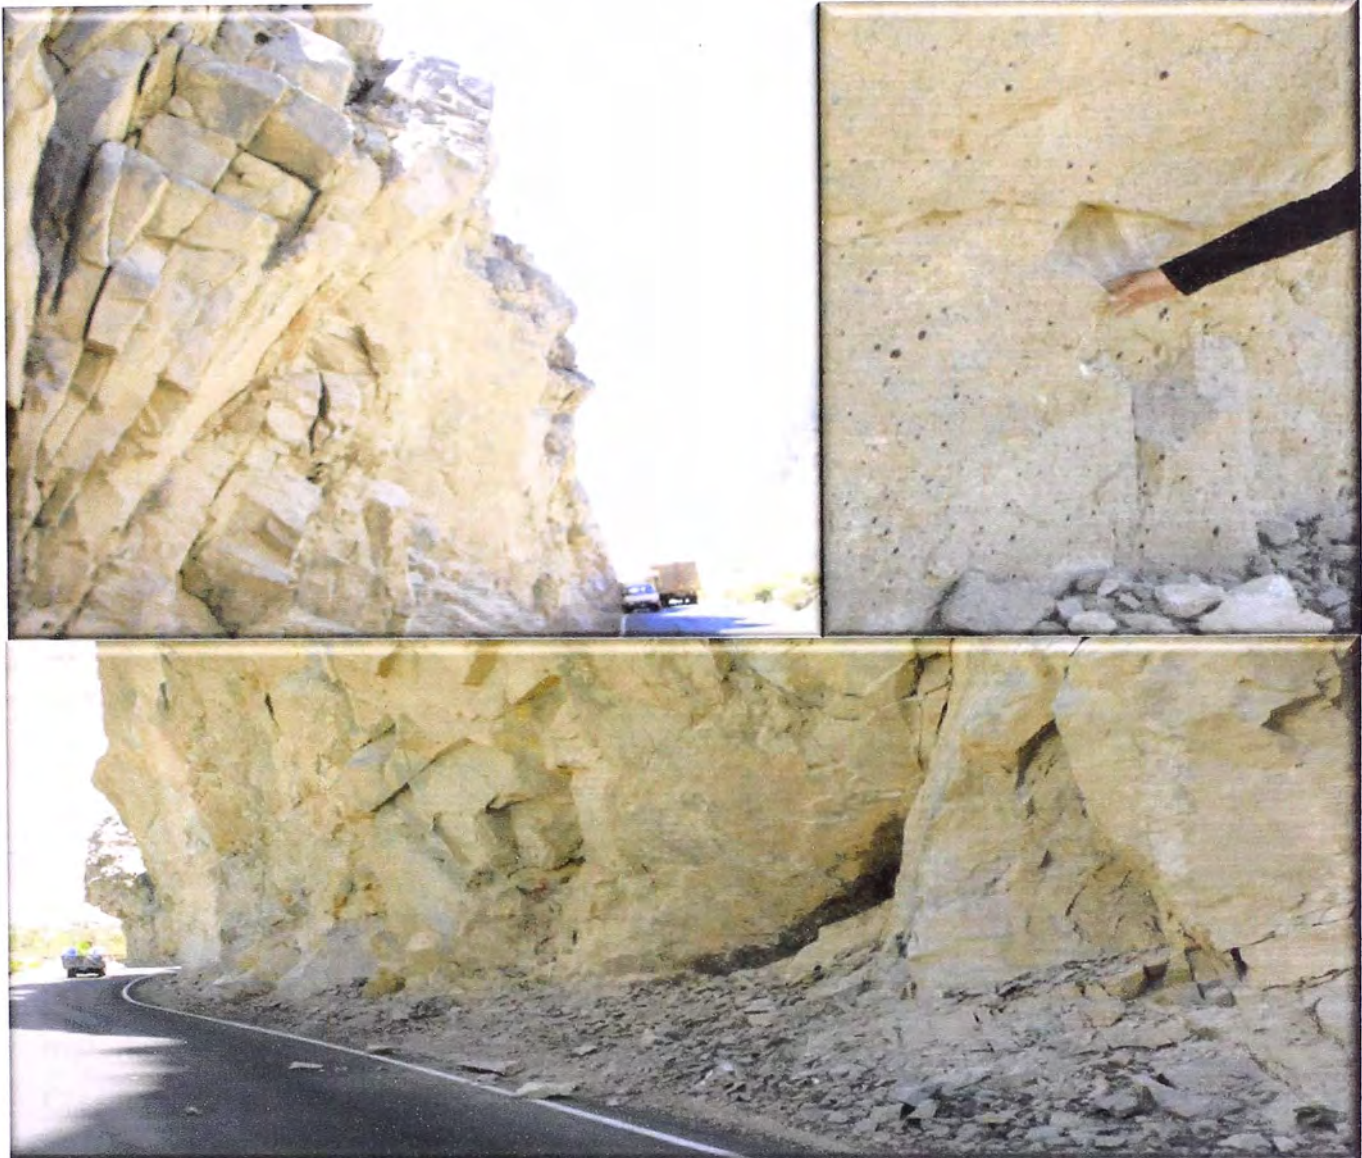
Fotos N° 56, 57 y 58: KM 68+600 al KM 68+700: Desprendimiento de las capas superficiales de roca fuertemente meteorizada con presencia de finos en las fisuras, el buzamiento de los planos de fractura no es favorable.

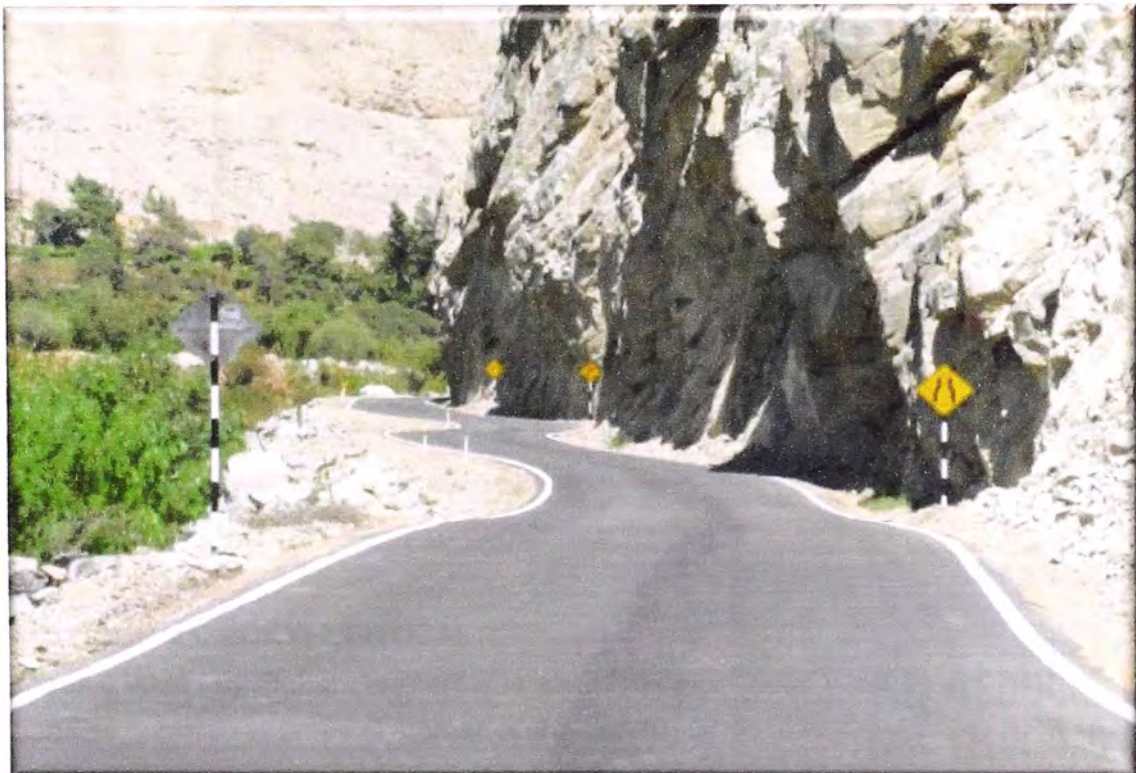
Foto N° 77: DISEÑO GEOMETRICO (anchos angostos, curvas reducidas): se observan entre el Km. 67+000 y el Km. 68+000. Se mitigara el peligro con reducciones de velocidad.

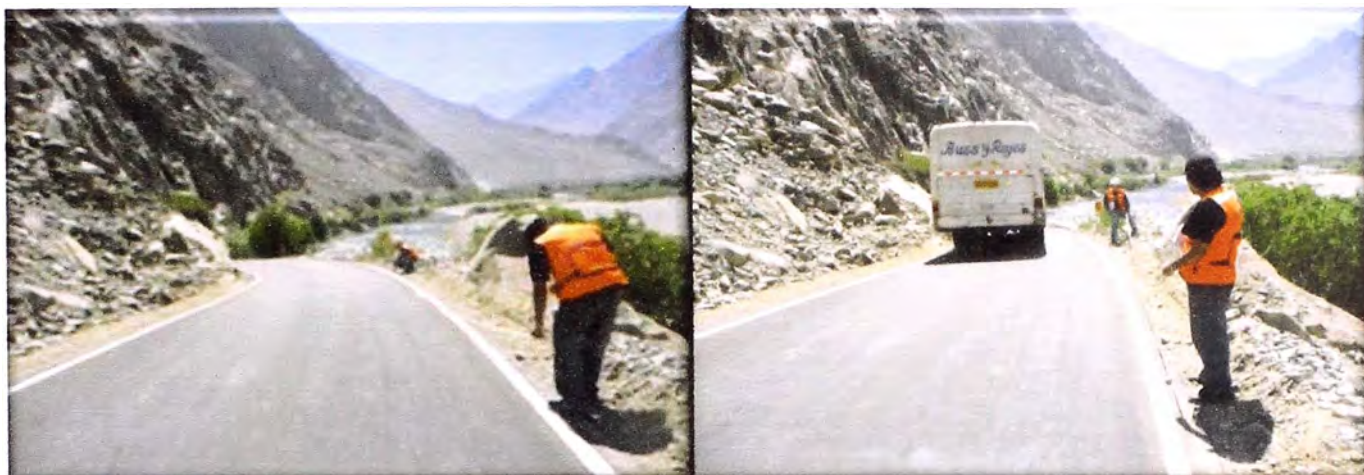
Fotos N° 78 y 79: KM. 68+950: Curva de radio reducida peligrando los grandes vehículos al girar.

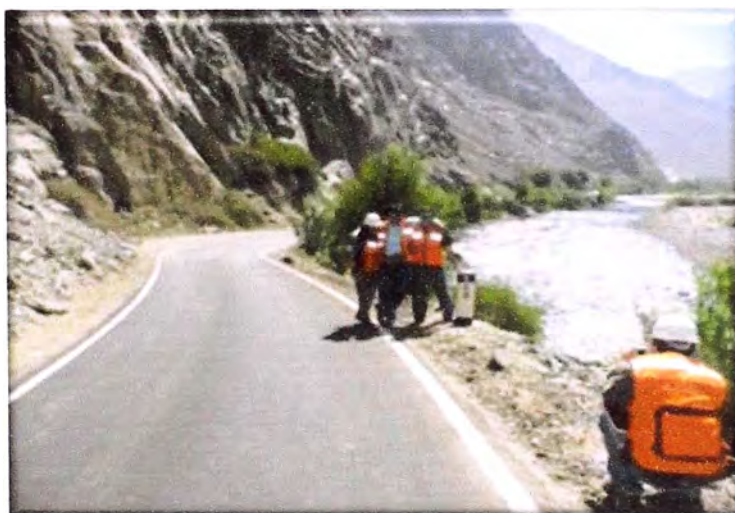
Foto N° 80: En el Km. 69+000 existencia de curva peligrosa, no existiendo postes delineadores o en el mejor de los casos la colocación de guardavías
