UNIVERSIDAD NACIONAL DE INGENIERÍA
FACULTAD DE INGENIERÍA CIVIL

**"EVALUACION Y MEJORAMIENTO DE LAS
ENDAS DE ADOBE Y TAPIAL EN EL DISTRITO
DE CHILCA-HUANCAYO"**

TESIS

**“EVALUACION Y MEJORAMIENTO DE LAS VIVIENDAS DE ADOBE Y
TAPIAL EN EL DISTRITO DE CHILCA –HUANCAYO”**

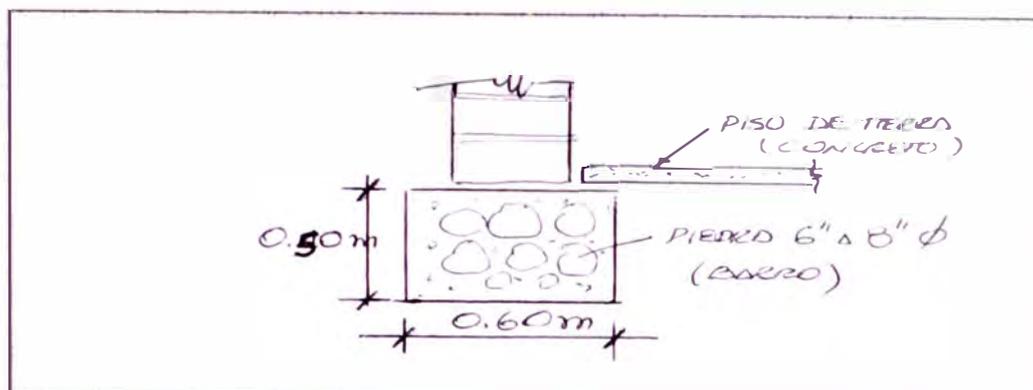
12. ¿ESTÁ LA CIMENTACIÓN A NIVEL? SI () NO (x)
13. ¿EXISTE EVIDENCIA DE DAÑOS EN LA CIMENTACIÓN?
 SI (x) NO () SI EXISTE EVIDENCIA ¿POR QUÉ Y DÓNDE?
El terreno esta por debajo del nivel de la pista,
por lo que el agua se filtra hacia la vivienda
afectando el área de ingreso que sirve como patio,
esta área esta protegida por un cerco donde se
aprecia asentamientos por la humedad en la
cimentación.

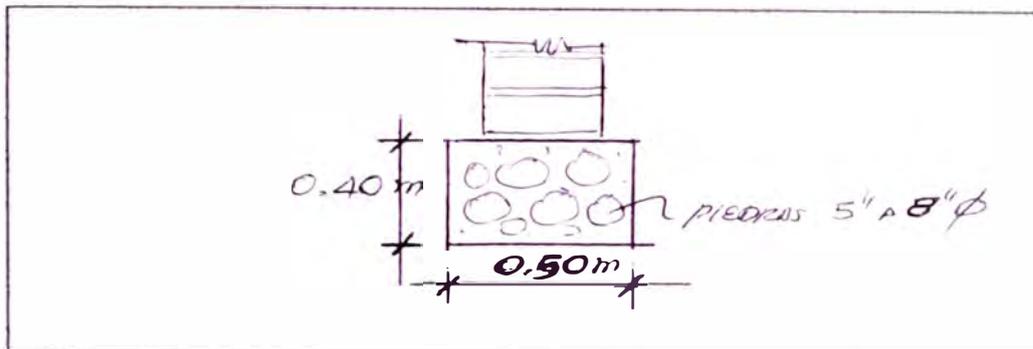
Erosión de adobe por falta de zócalo, afectando la humedad a la cimentación, produciéndose por lo tanto asentamientos en los muros.

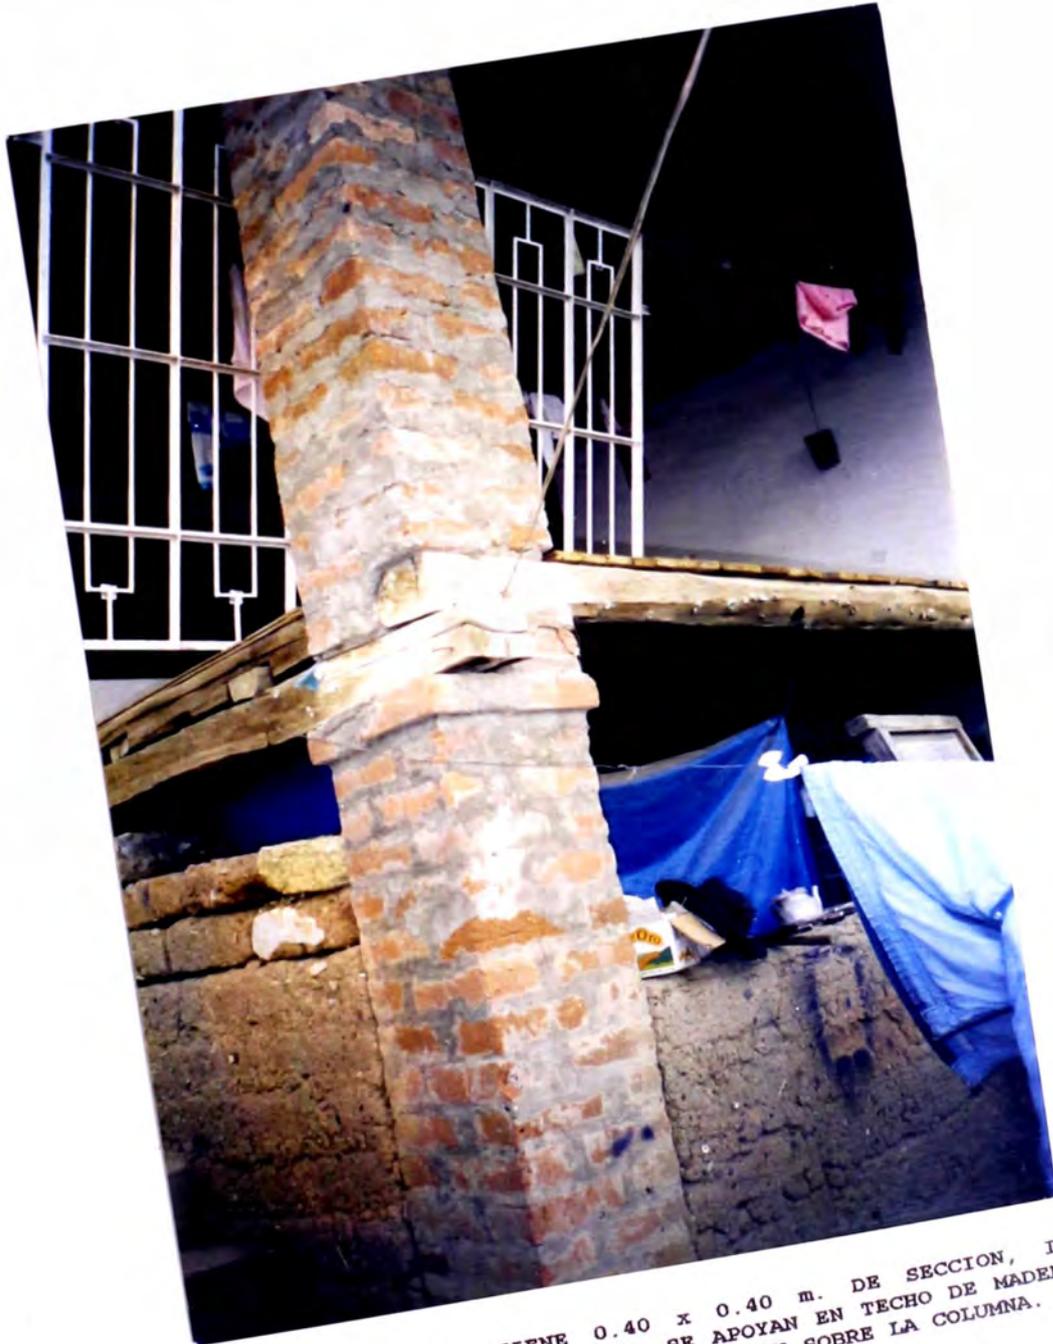
COLUMNA DE LADRILLO DE ARCILLA

FOTO N° 48: EL PILAR DE LADRILLO TIENE 0.40 x 0.40 m. DE SECCION, INCLUSIVE SIN CONTINUIDAD ENTRE EL 1° Y 2° PISO, SE APOYAN EN TECHO DE MADERA Y VIGAS DE EUCALIPTO DE 6" x 6" DE SECCION QUE SE APOYAN SOBRE LA COLUMNA. MURO DE ADOBE ADOSADO EN PRIMER PISO (EFECTO DE COLUMNA CORTA).

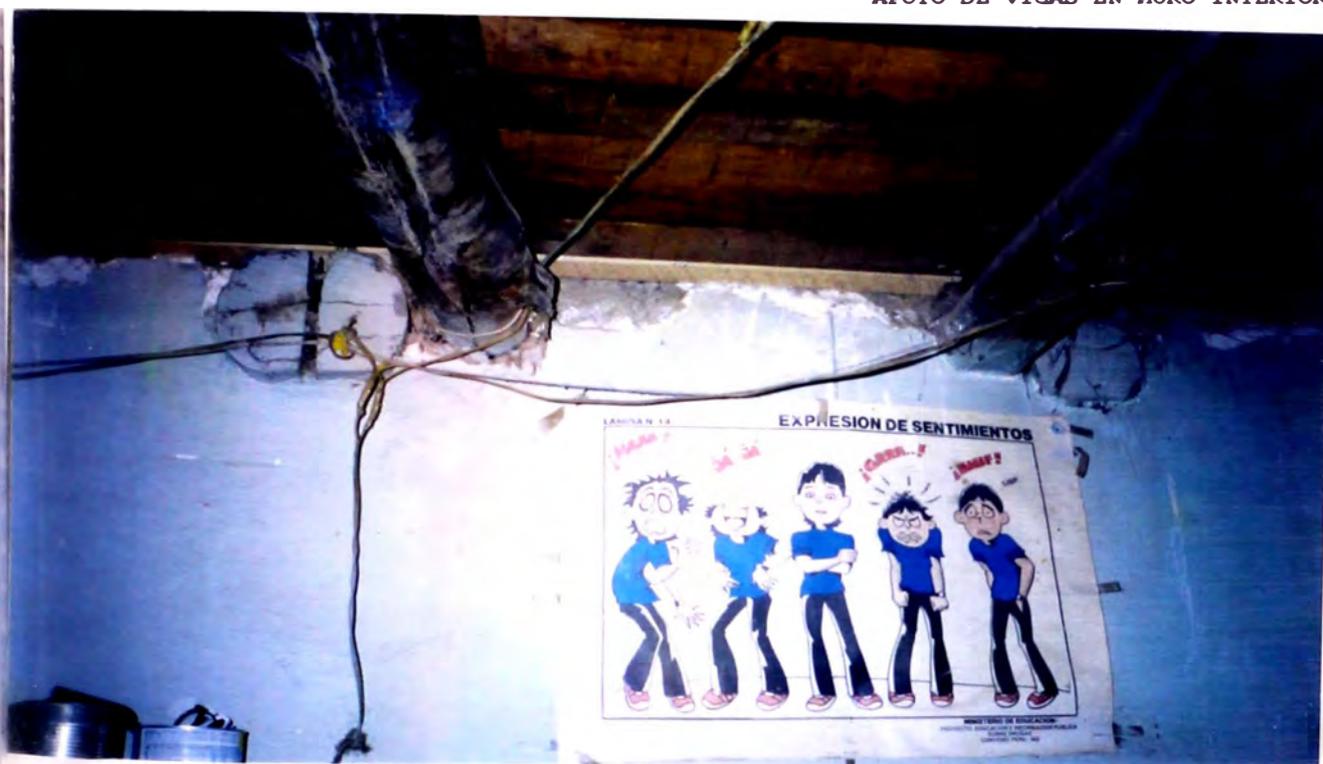
APOYO DE VIGAS EN MURO INTERIOR

FOTO N° 50: LOS APOYOS DE VIGAS ROLLIZA DE 6" DE DIAMETRO EN LOS MUROS DE ADOBE ESTAN ESPACIADOS CADA 0.80 m, SOBRE ELLA DESCANSA EL ENTABLAJO DE 4"x 1". NO EXISTE VIGA SOLERA. EL MURO ESTA REVESTIDO CON YESO Y ACABADO CON PINTURA. LAS INSTALACIONES ELECTRICAS DEFECTUOSAS ESTAN IMPROVISADAS.

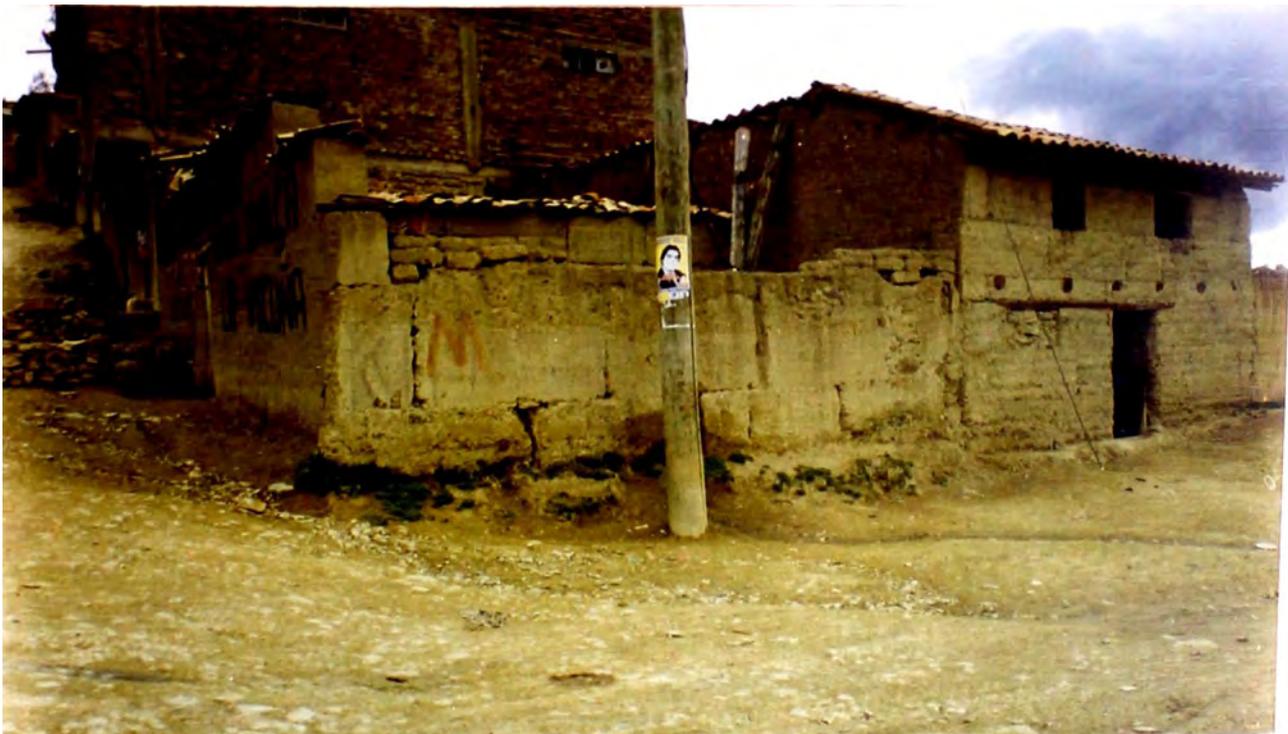
ELEVACION LATERAL

FOTO N°60: EL MURO DE TAPIAL NO PRESENTA PROTECCION CONTRA LAS LLUVIAS TANTO EN LA PARTE SUPERIOR COMO EN LA PARTE INFERIOR LO QUE A ORIGINADO SU EROSION Y DETERIORO POR LA HUMEDAD

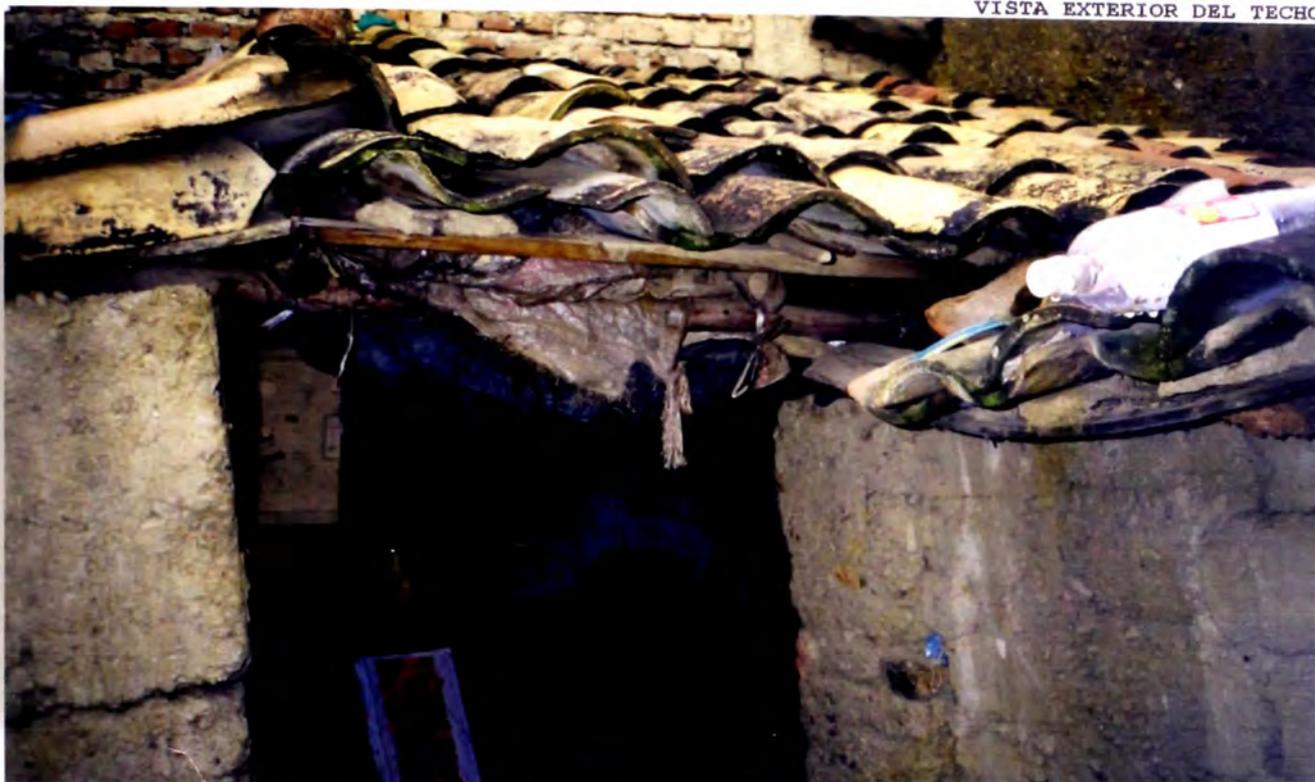
VISTA EXTERIOR DEL TECHO

FOTO N°62: EL SISTEMA DE APOYO DEL TECHO ES DEFICIENTE, CON VIGAS DE SECCIONES PEQUEÑAS PARA EL PESO QUE SOPORTAN. LOS MUROS NO TIENEN UNA BUENA VERTICALIDAD EN SU PLANO.

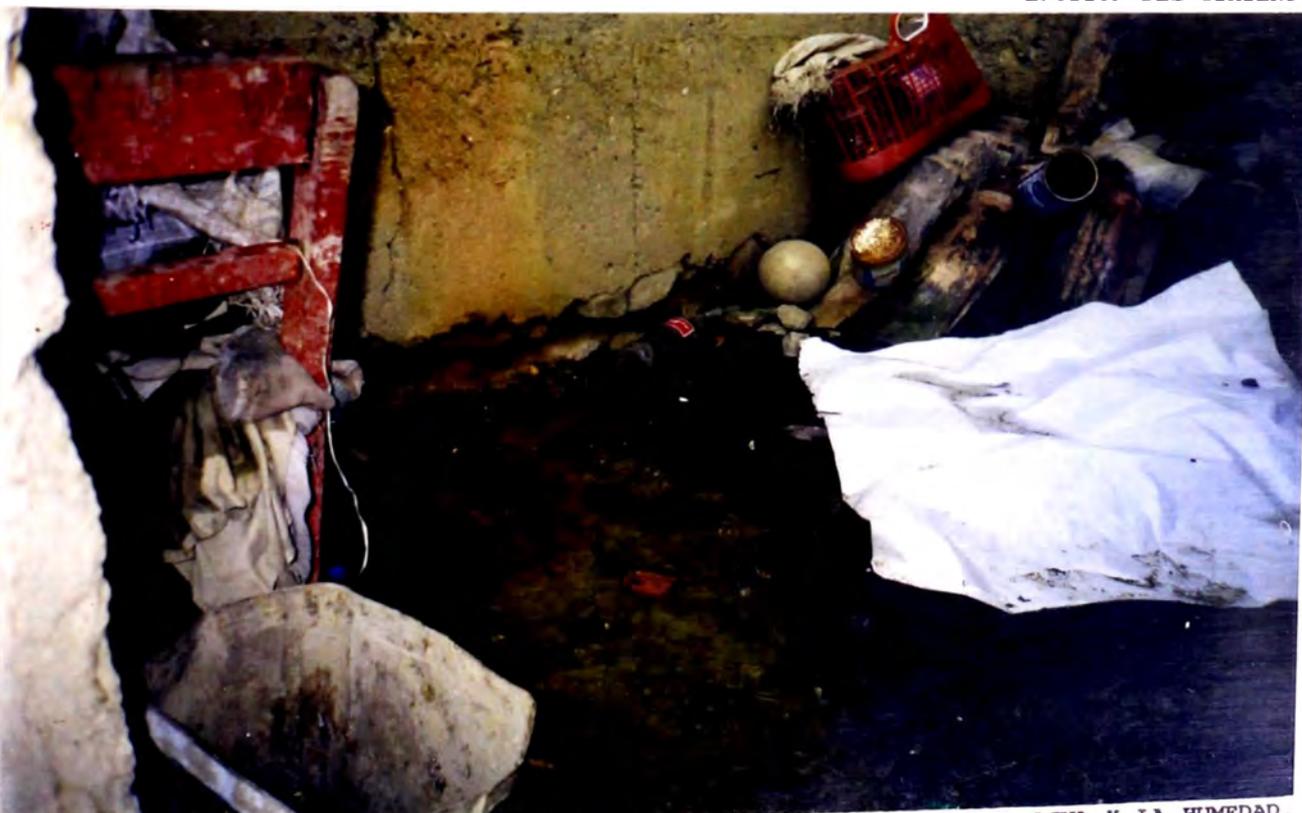
EROSION DEL CIMIENTO

FOTO N°63: MURO DE TAPIAL EROSIONADO Y DAÑADO EN SU CIMIENTO POR EL AGUA Y LA HUMEDAD, DEJANDO AL DESCUBIERTO LAS PIEDRAS EMPLEADOS EN SU CONSTRUCCION.

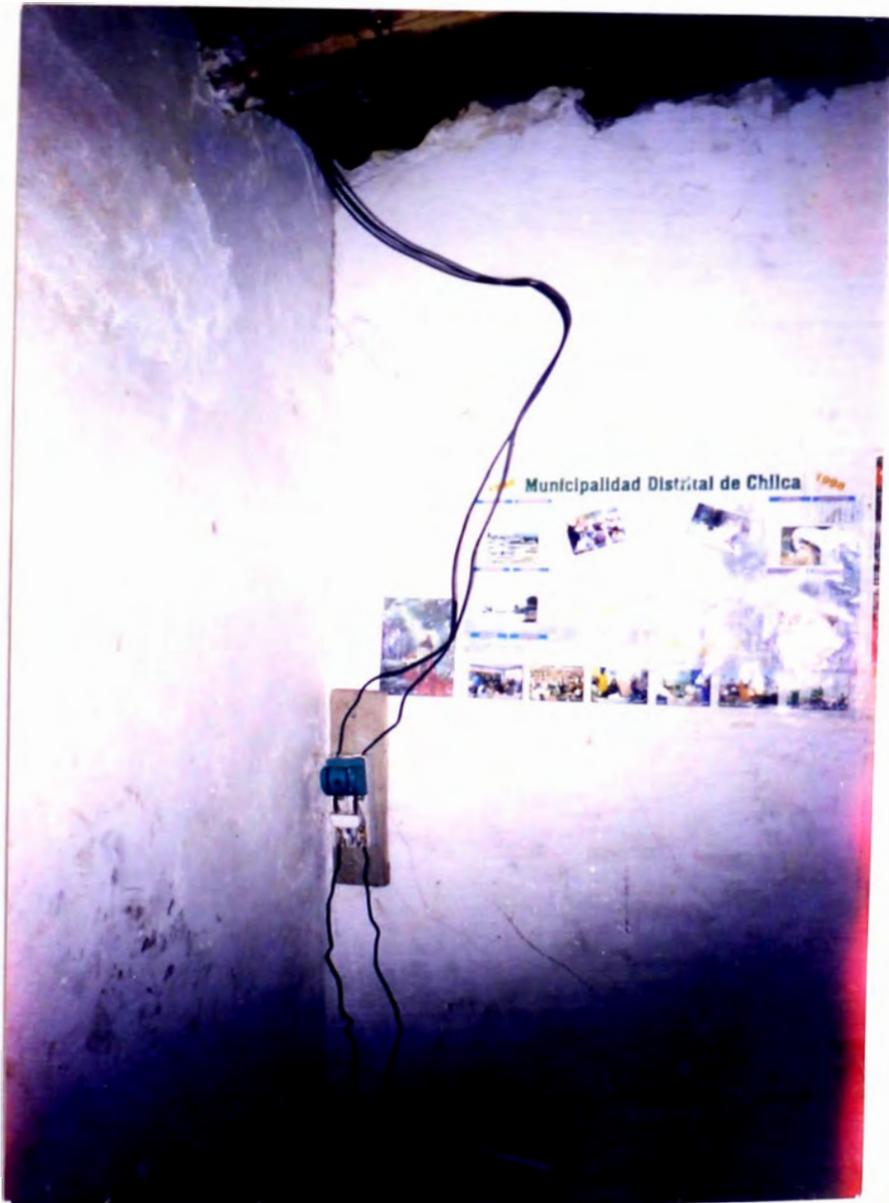
FOTO N°76: LA INSTALACION ELECTRICA SUPERFICIAL ES DEFECTUOSA, SIENDO UN PELIGRO PARA LAS PERSONAS QUE LA HABITAN. LA LLAVE CUCHILLA NO TIENE NINGUNA PROTECCION.

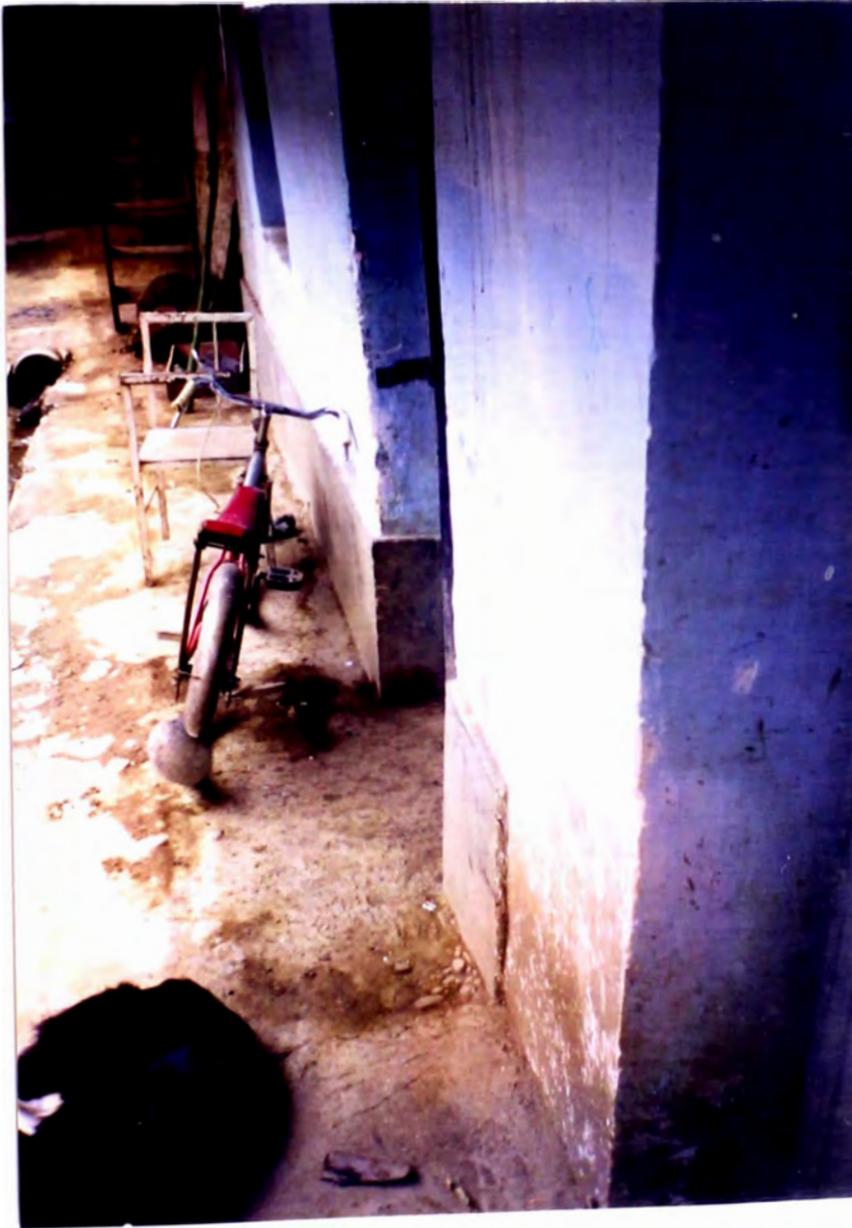
ZOCALO EN INTERIOR DE LA VIVIENDA

FOTO N°88: VEMOS EL REVESTIMIENTO CON ZOCALO DESPRENDIDO DEBIDO A LA JUNTA REALIZADA SOBRE UNA APLICACIÓN DE PINTURA DE YESO. LA HUMEDAD ACLERO EL DETERIORO DEL ZOCALO.

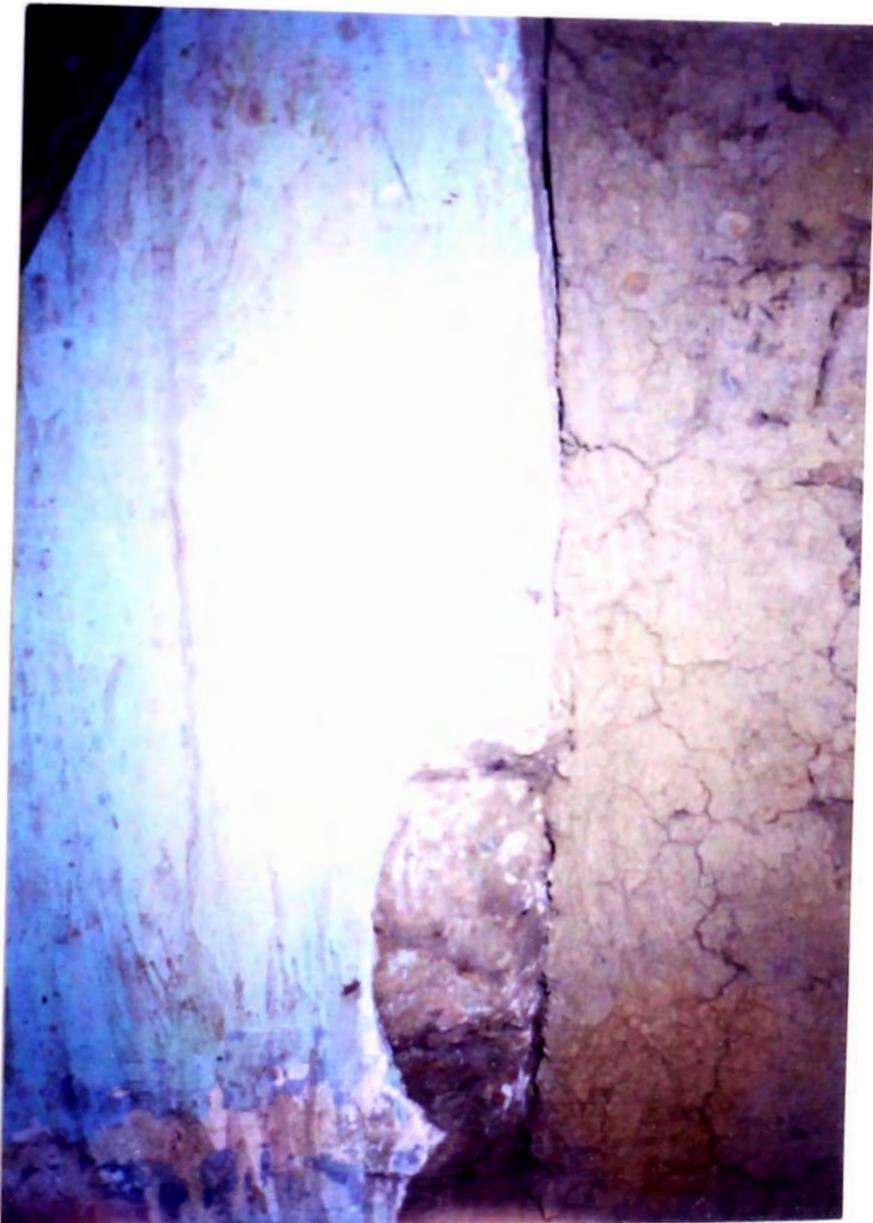
UNION DE MURO ANTIGUO CON MURO NUEVO

FOTO N°89: LA UNION ENTRE MUROS ES SIMPLE, EL MURO NUEVO SE LEVANTO PEGADO AL MURO ANTIGUO SIN NINGUN AMARRE.
