**INFORME DE INGENIERIA PARA OPTAR EL TITULO
PROFESIONAL DE INGENIERO MACANICO
ELECTRICISTA**

**“EVALUACIÓN TÉCNICA ECONOMICA DE LAS INSTALACIONES
ELECTROMECAÑICAS DE LOS EDIFICIOS DEL CENTRO CÍVICO
DE LIMA”**

WALTER ALEJANDRO PALOMINO PALOMINO

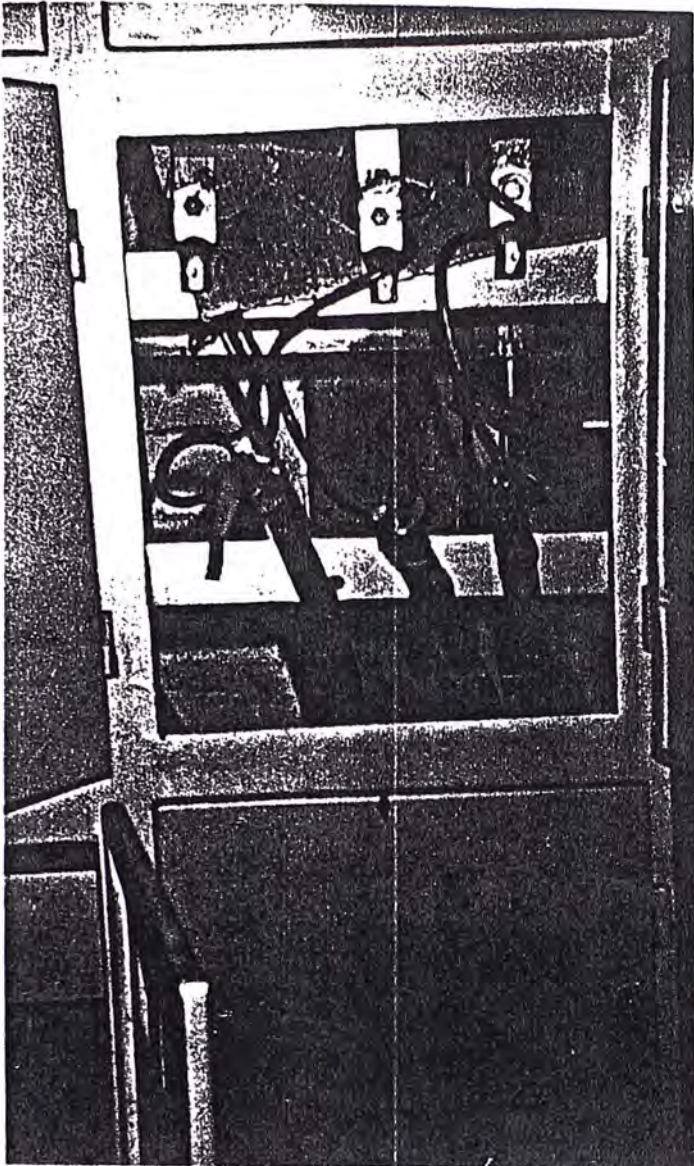
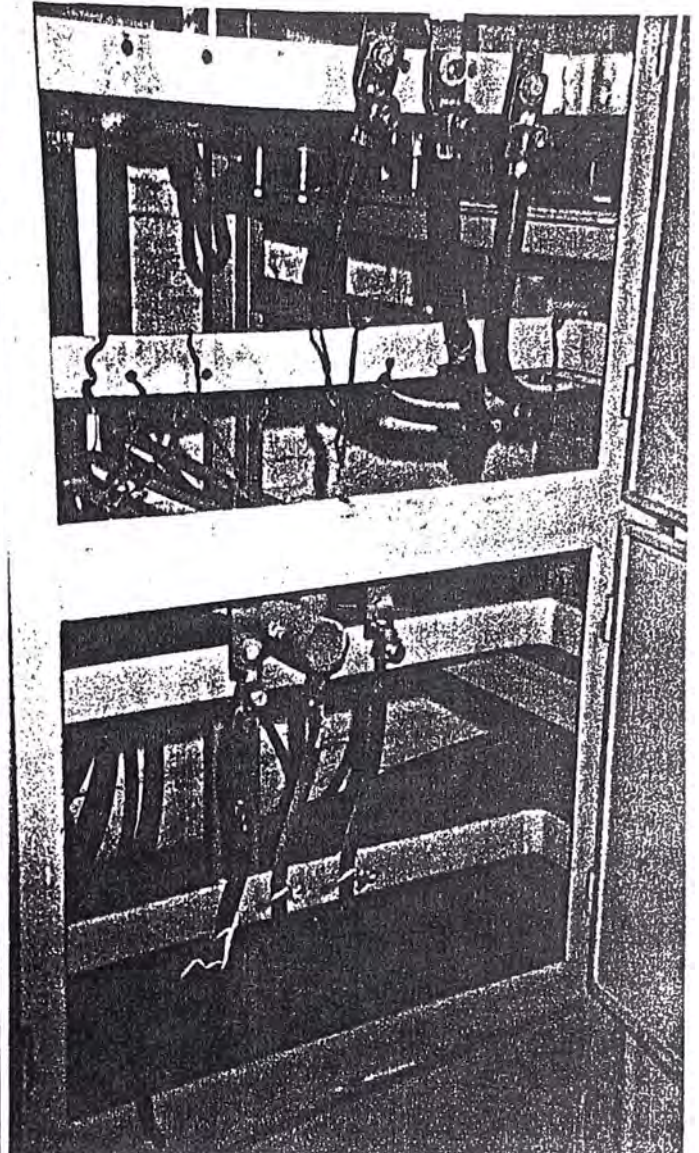
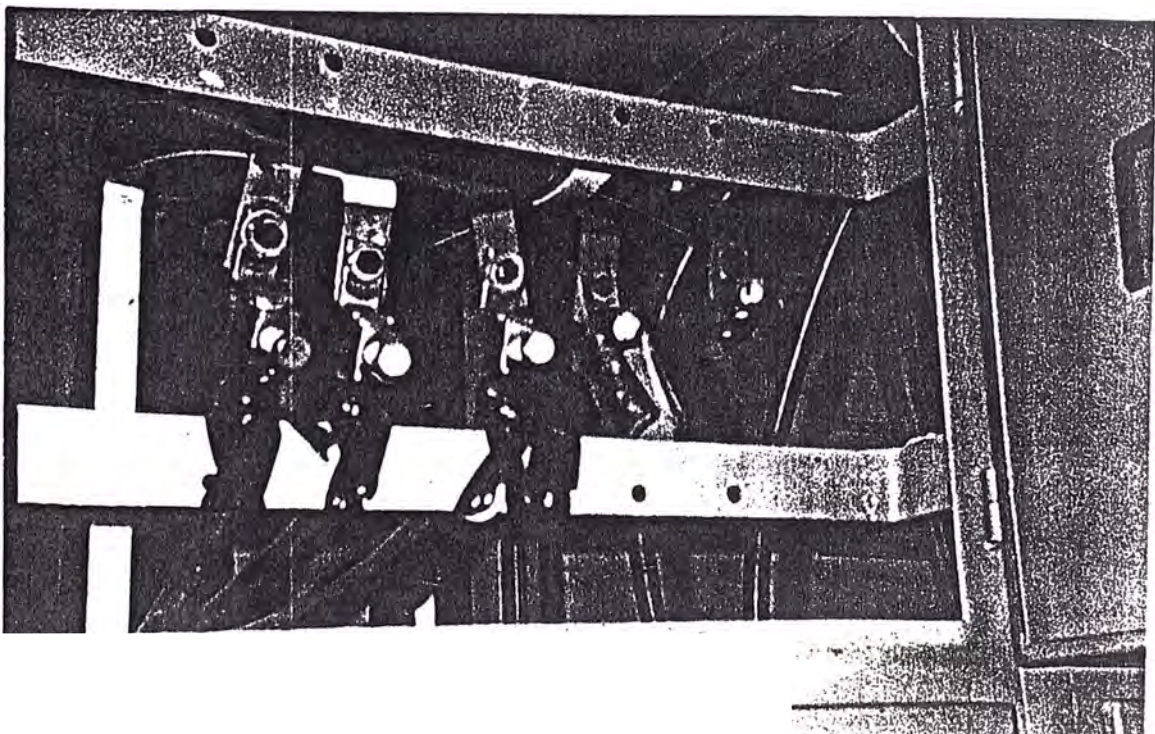
VISTAS INTERIORES DE LOS PANELES DEL TABLERO
DE SERVICIO GENERAL
(T.S.G.) - SOTANO

Muestran que el empalme y conexión de los alimentadores esta directamente a barras o platinas de cobre simplemente entorchados o empernados. Sin forrado o cubierta de cinta aislante (usan cartón o tubo de plástico).

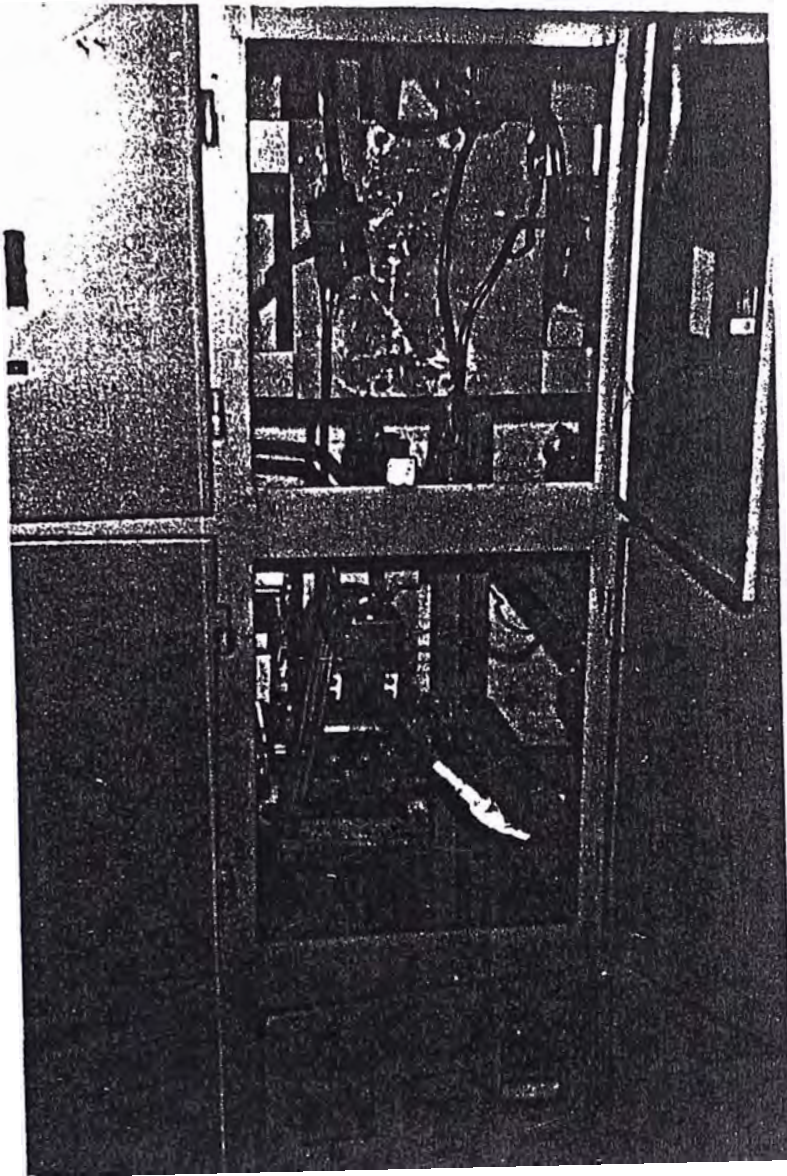
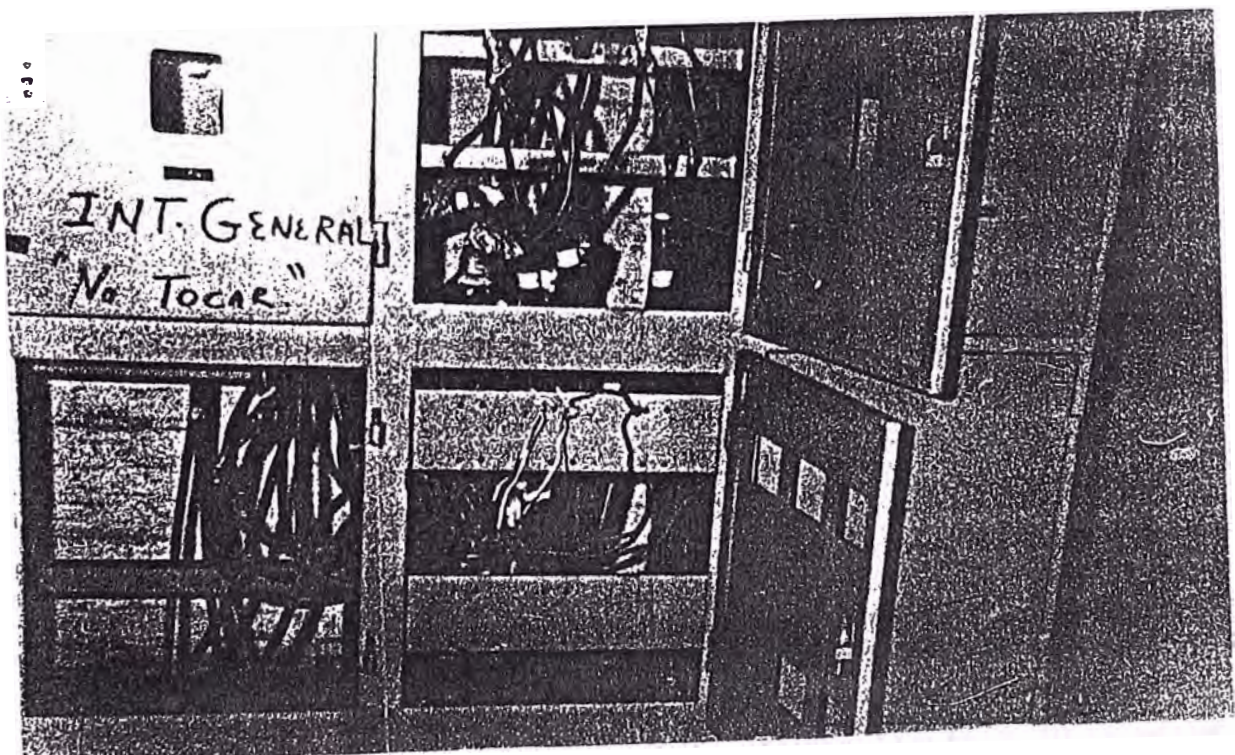
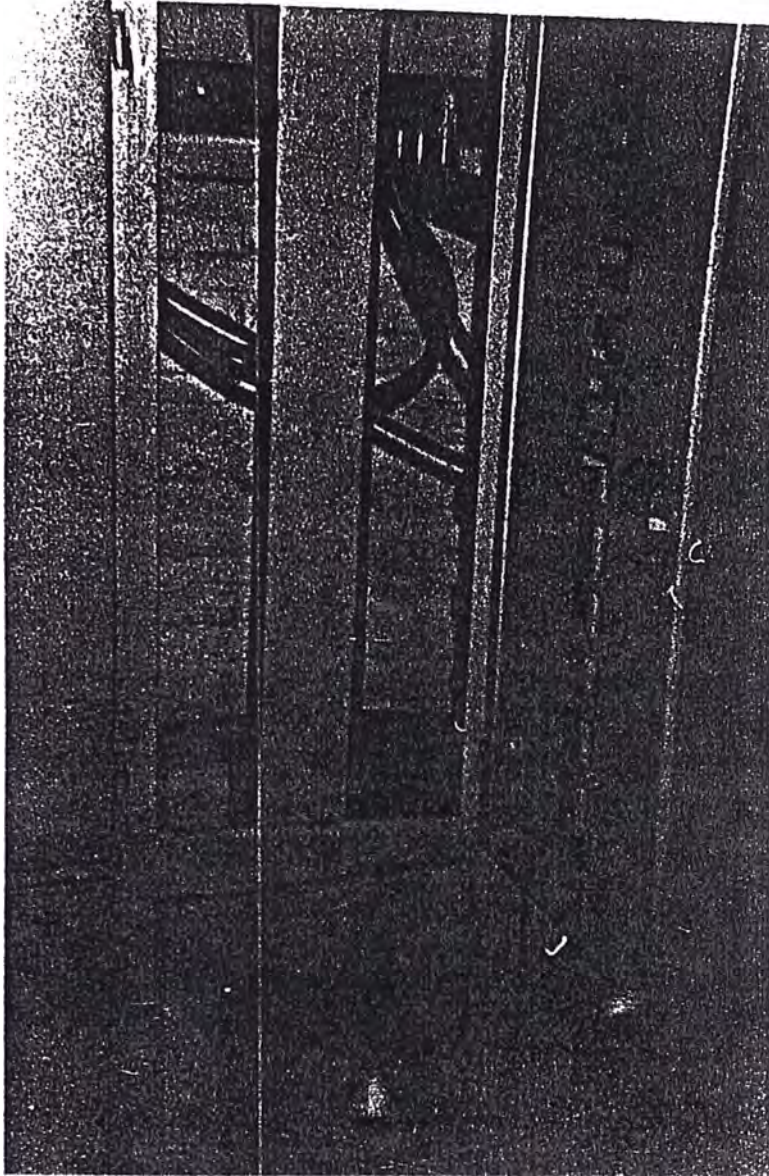
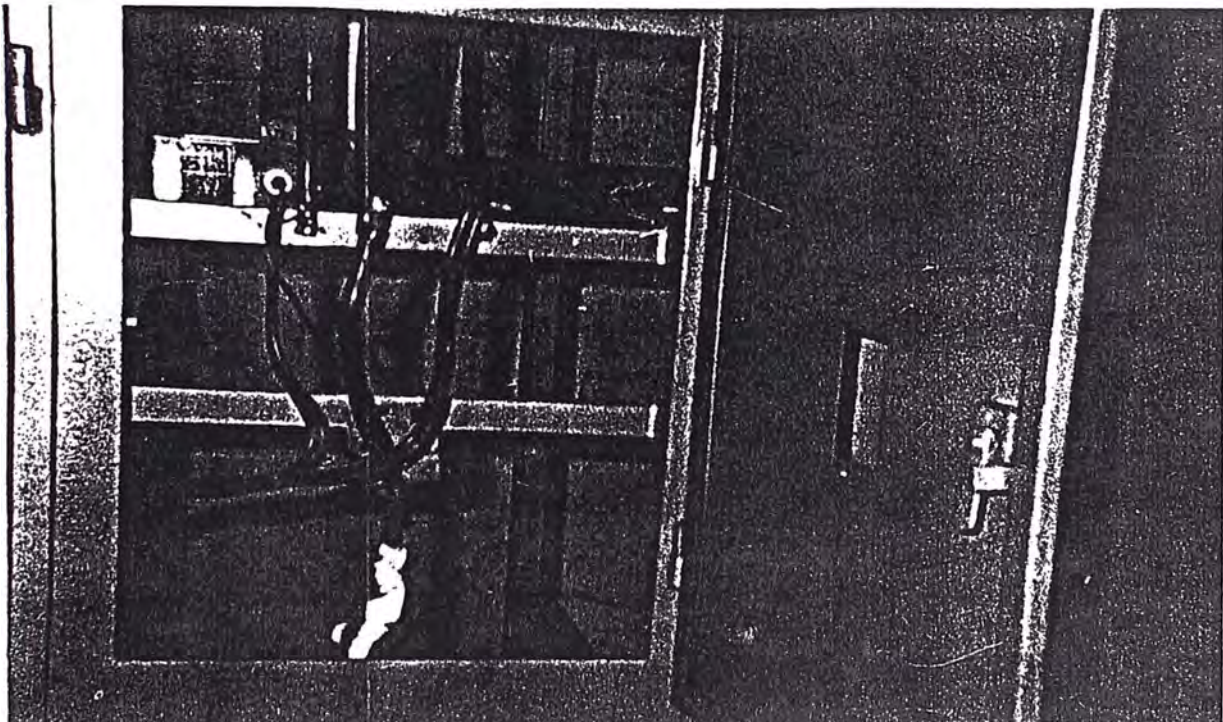
VISTAS INTERIORES DE LOS PANELES DEL TABLERO
DE SERVICIO GENERAL
(T.S.G.) - SOTANO

Muestra la ausencia de interruptores de protección y empalmes (peligrosamente defectuosos), sin aislamiento.

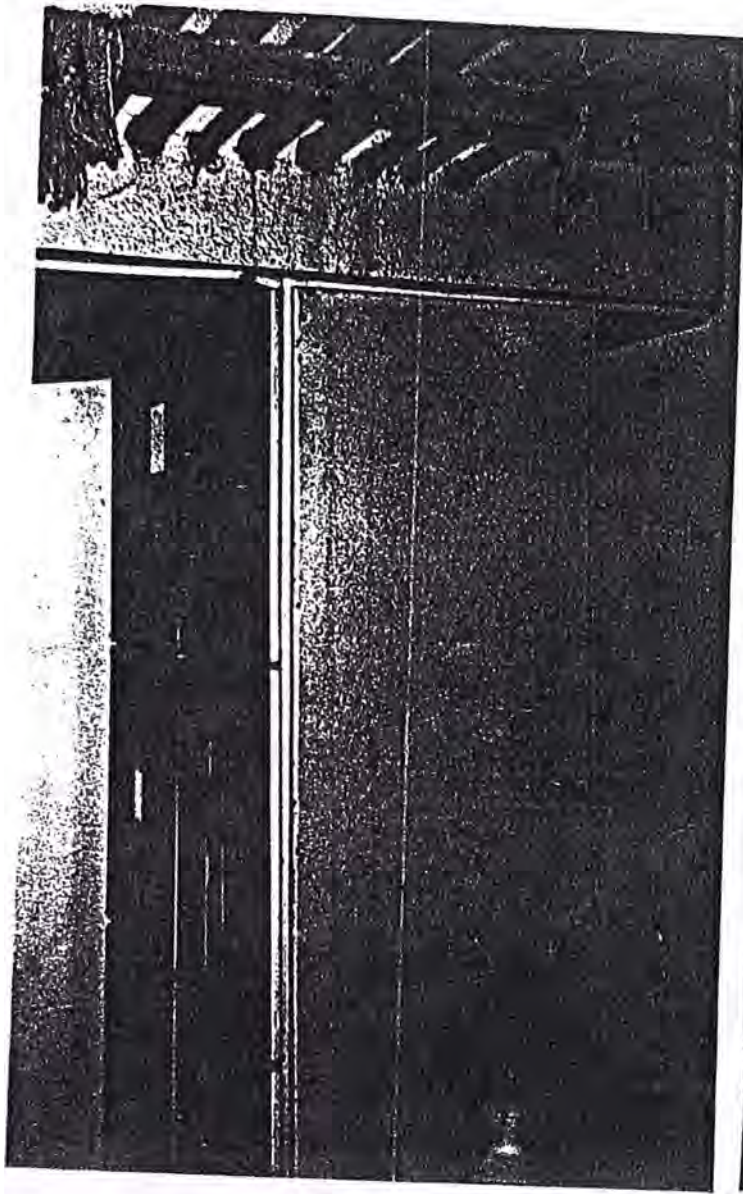
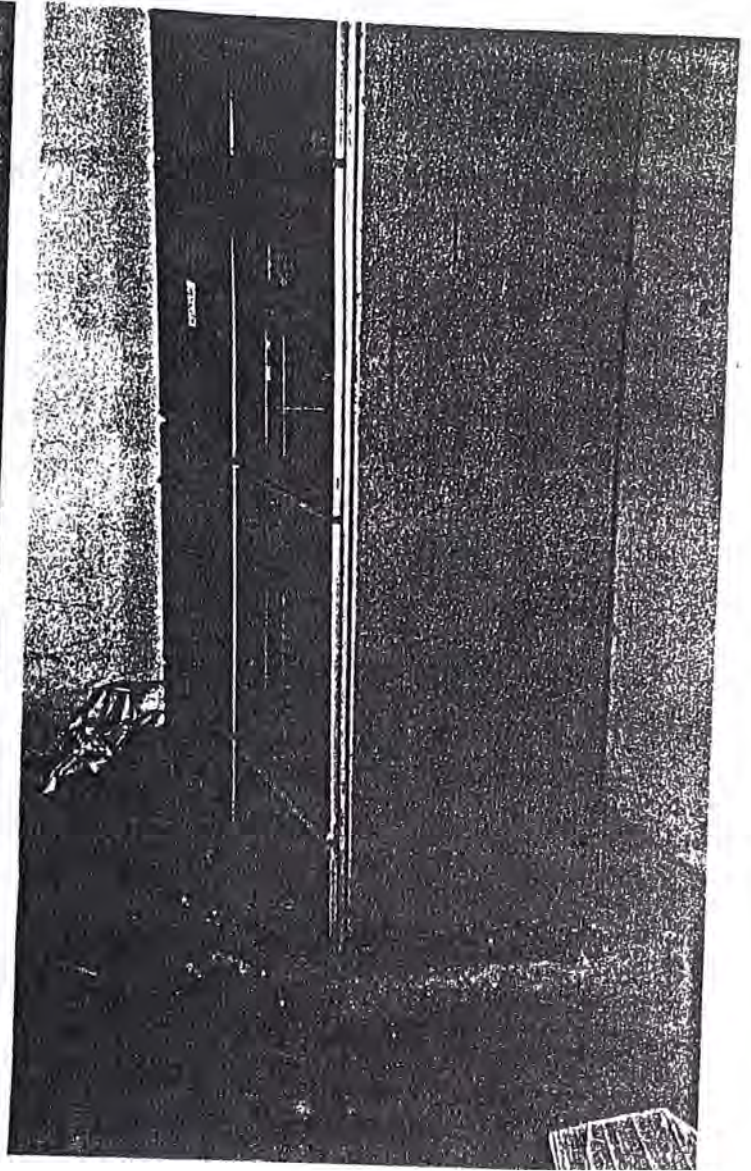
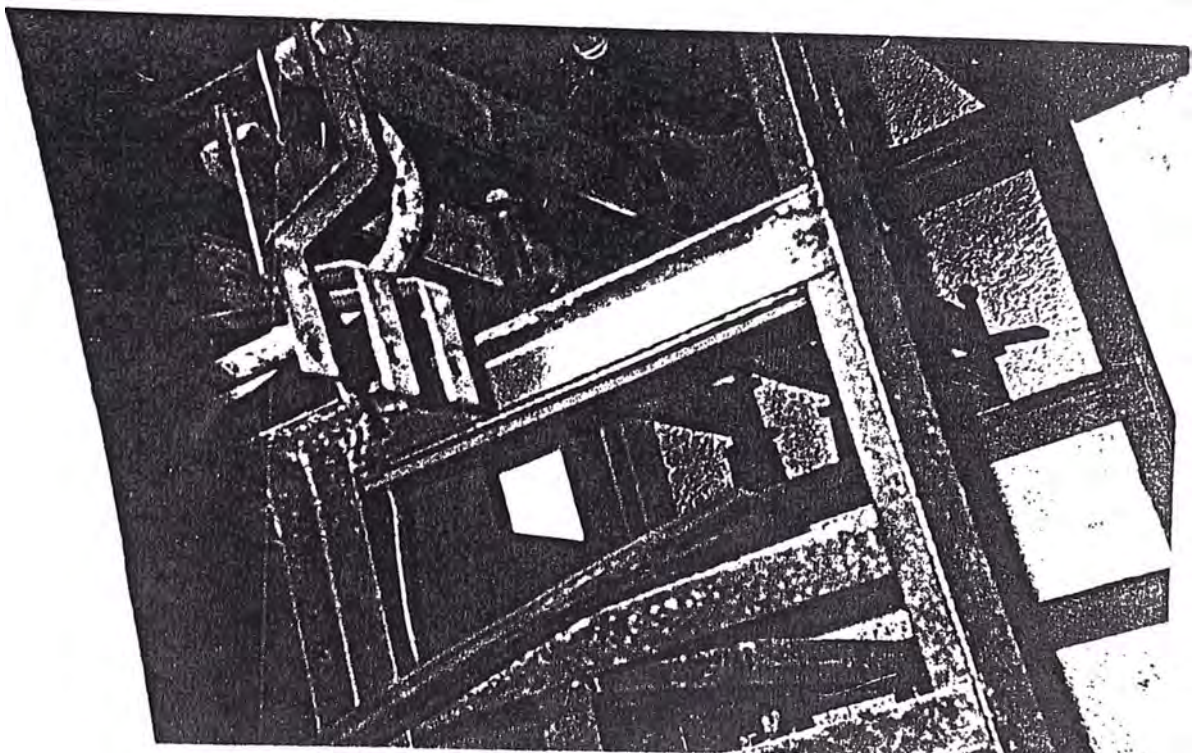
VISTAS DEL TABLERO DE SERVICIO
GENERAL (TSG)
VIVIENDAS - ZONA 7

Total ausencia de interruptores termomagnéticos.

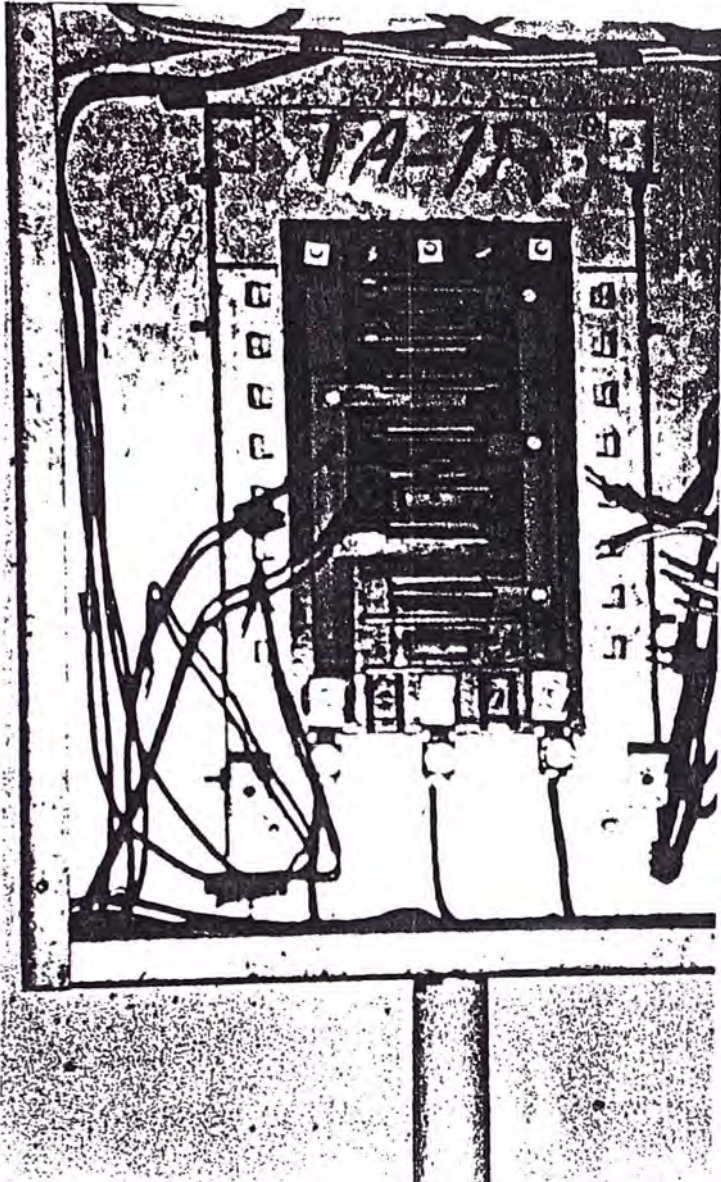
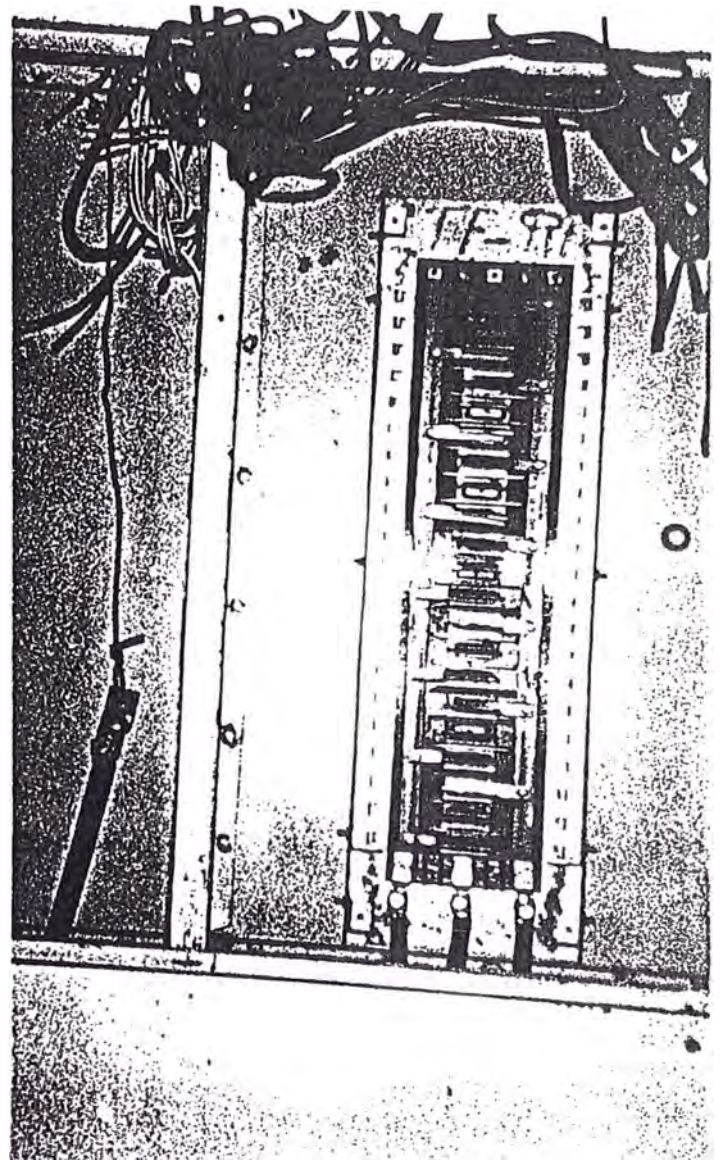
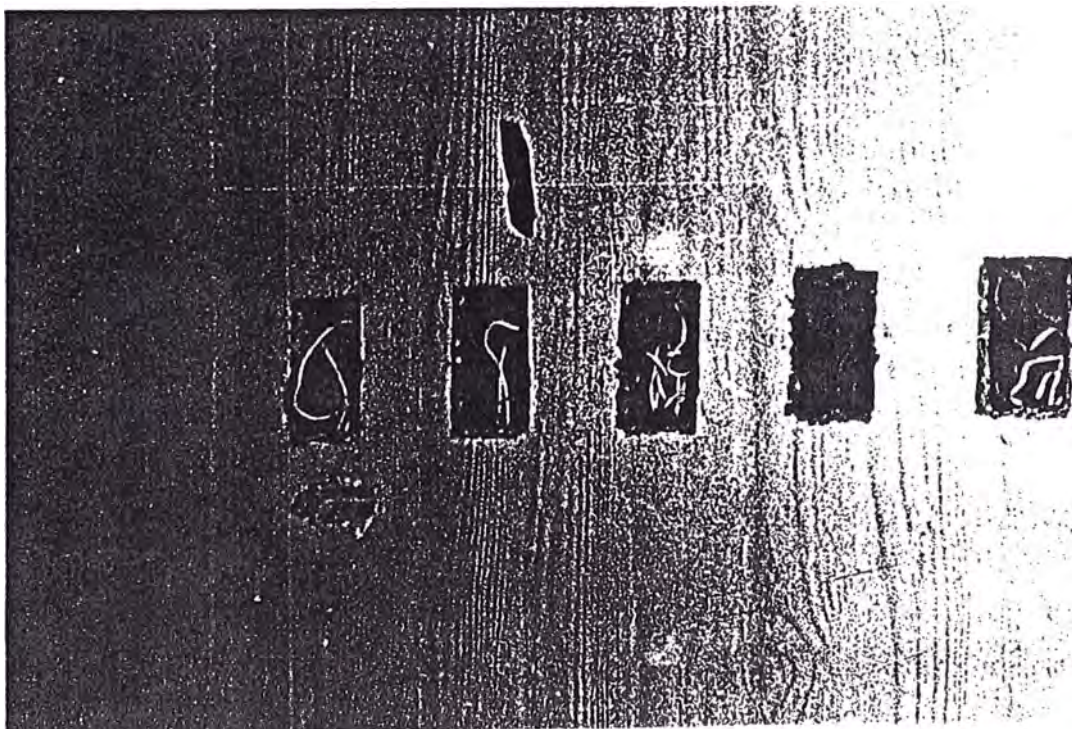
VISTAS DE SUB-TABLEROS
DEL PISO 33 (RESTAURANTE)
TORRE DE OFICINAS - ZONA 2

No existen placas de toma corriente e interruptores solo cajas y alambres.

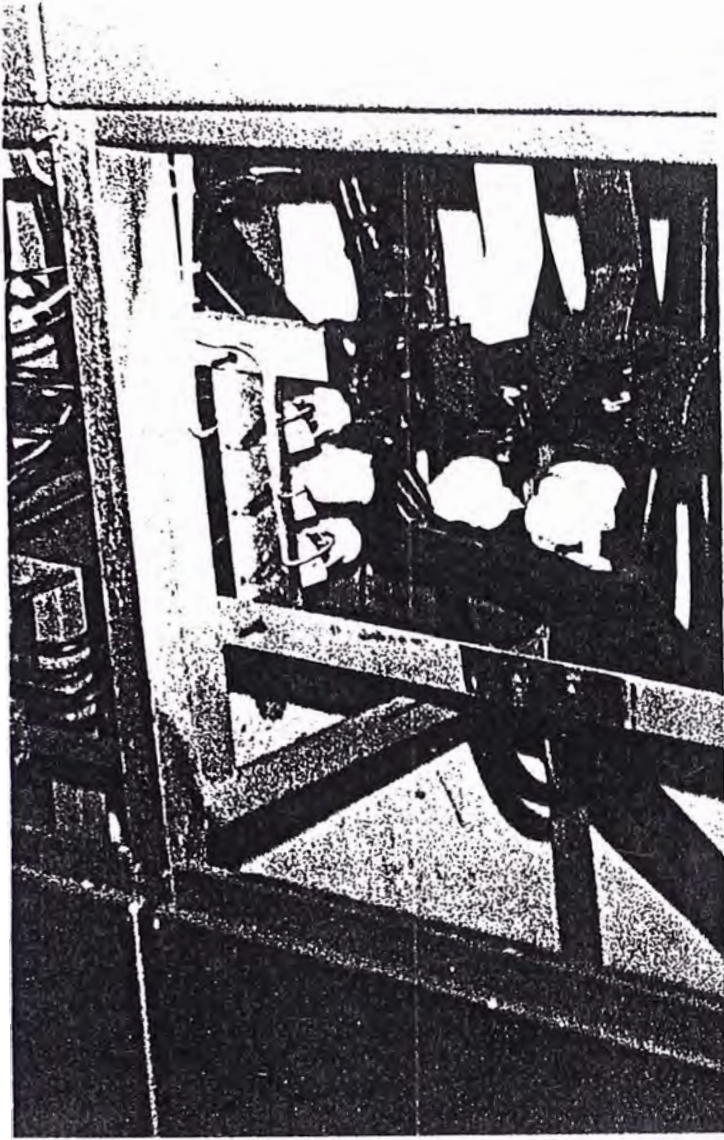
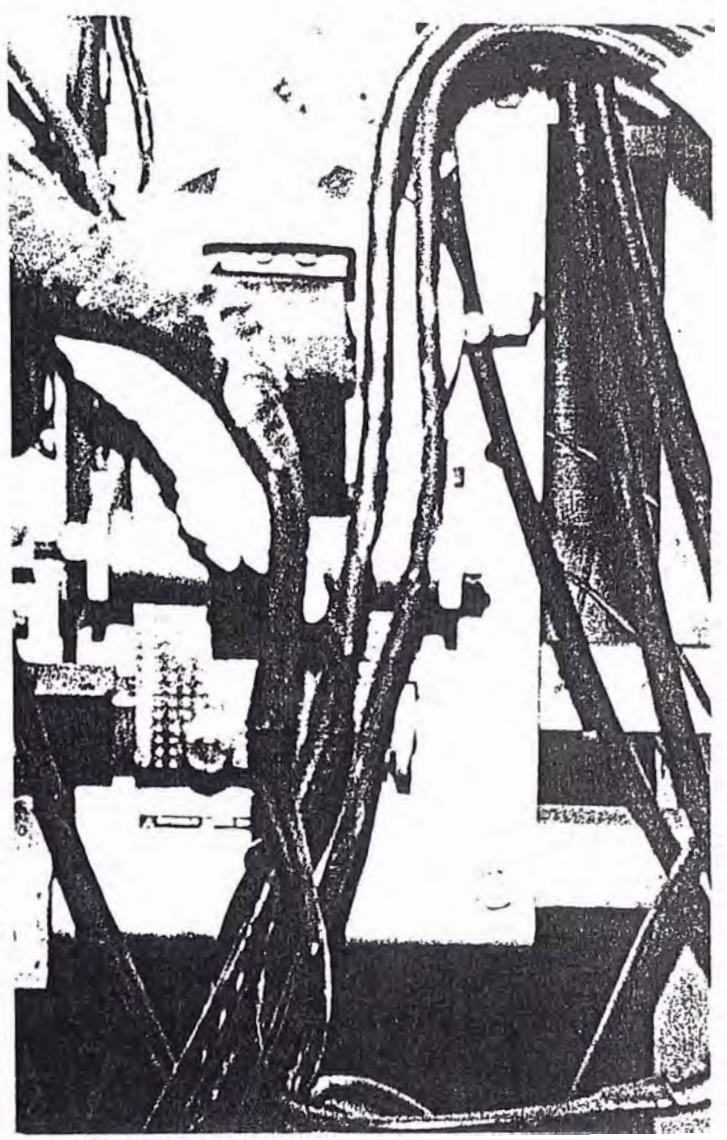
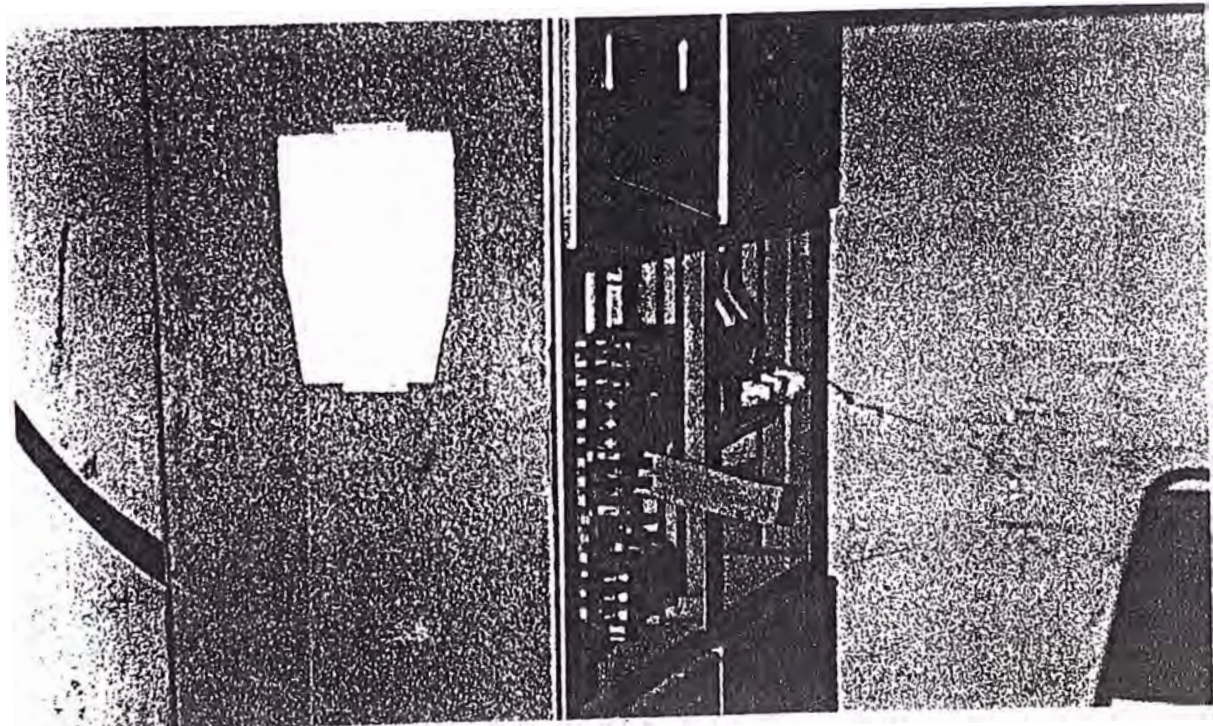
VISTAS INTERIORES DEL TABLERO GENERAL
(CINEMA) - ZONA 3

El uso de elementos extraños, como pedazo de madera para aislar.

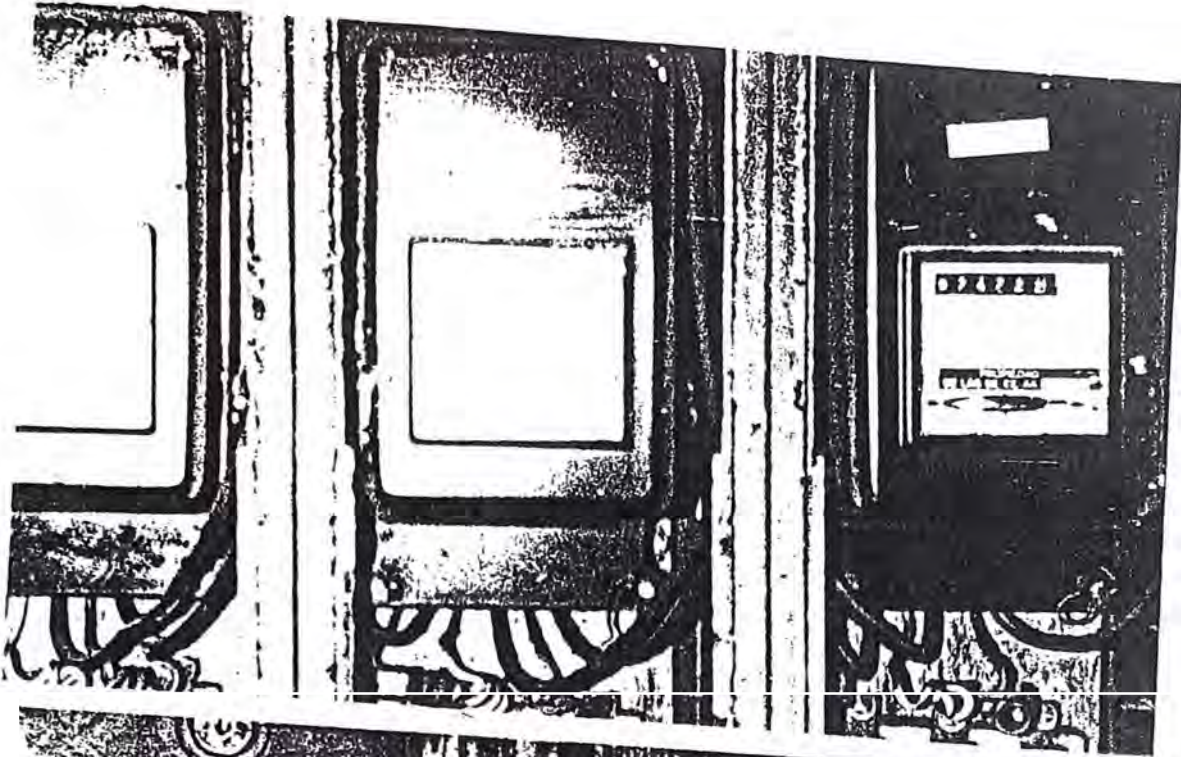
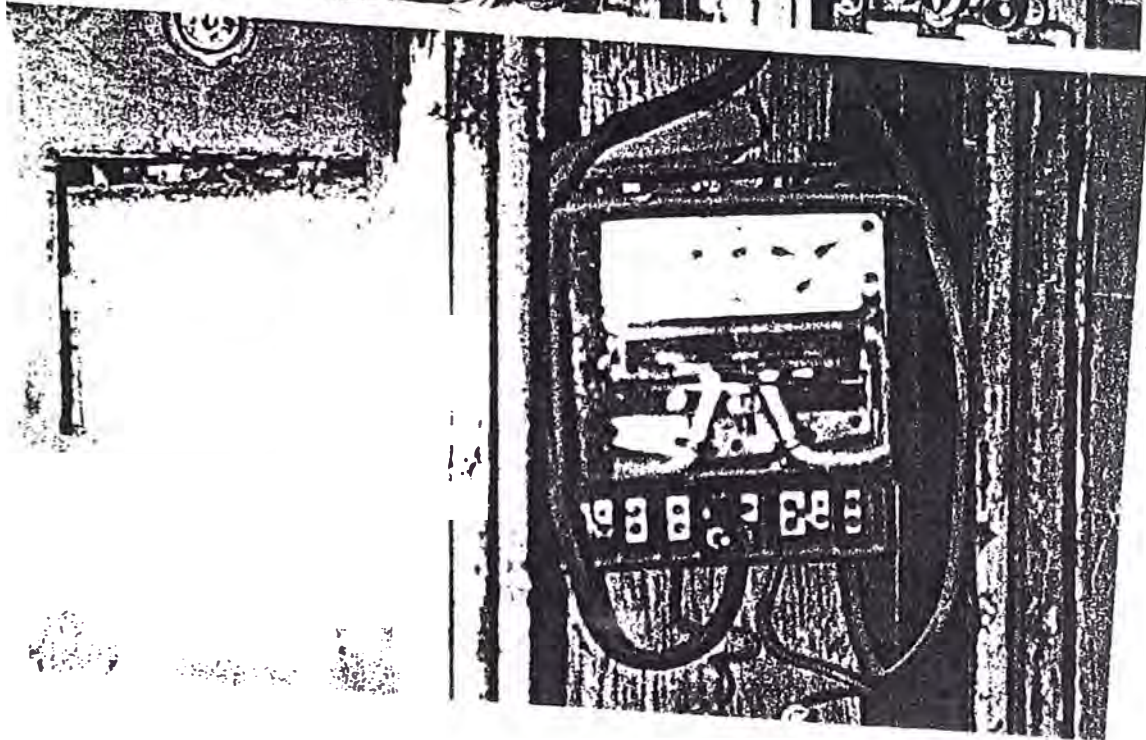
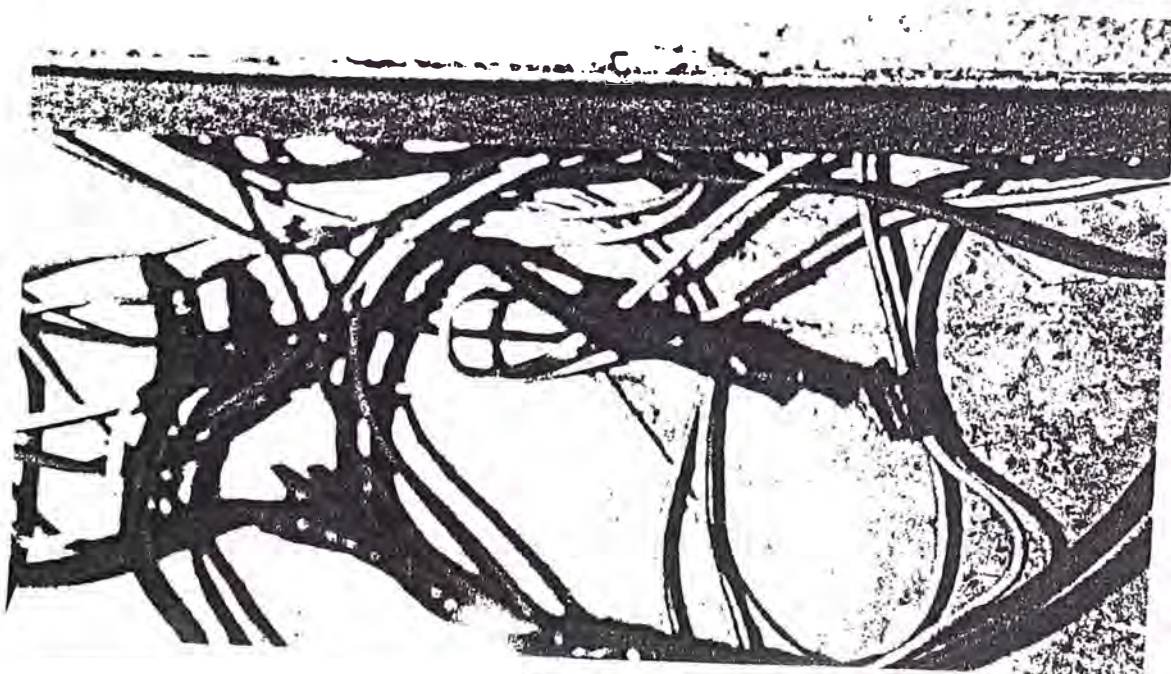
BANCO DE MEDIDORES
(OFICINAS)

Conexiones indebidas en la caja de paso superior, como son :
A cargas clandestinas ó a tableros de servicios generales
(alumbrado del pasadizo).

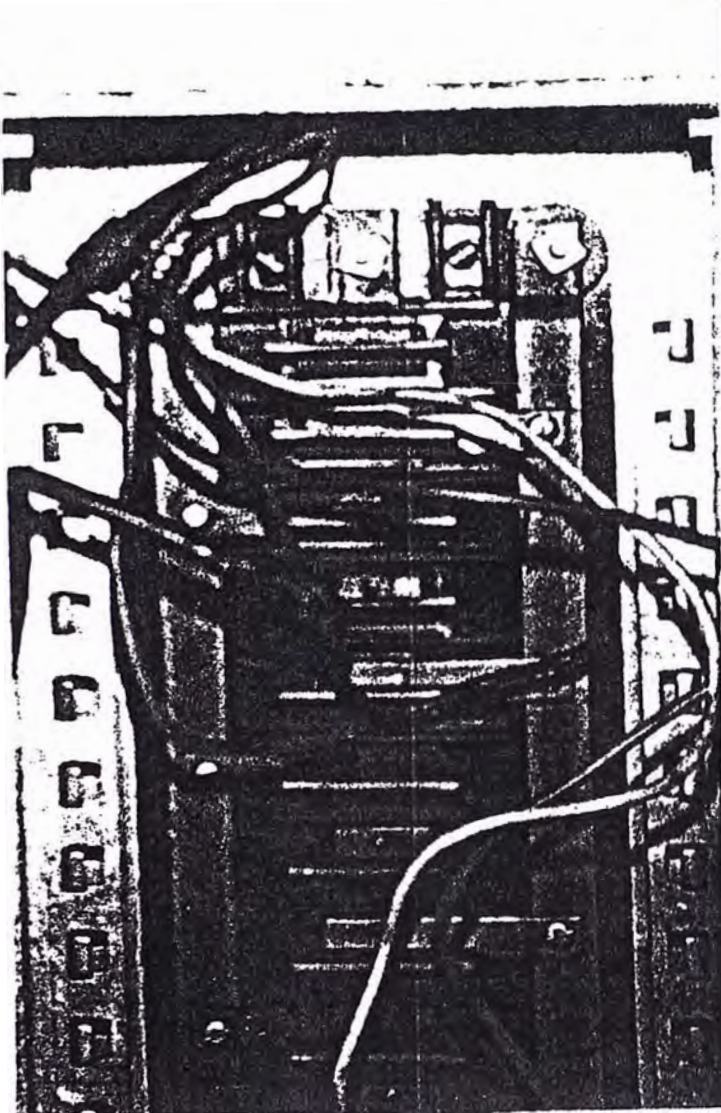
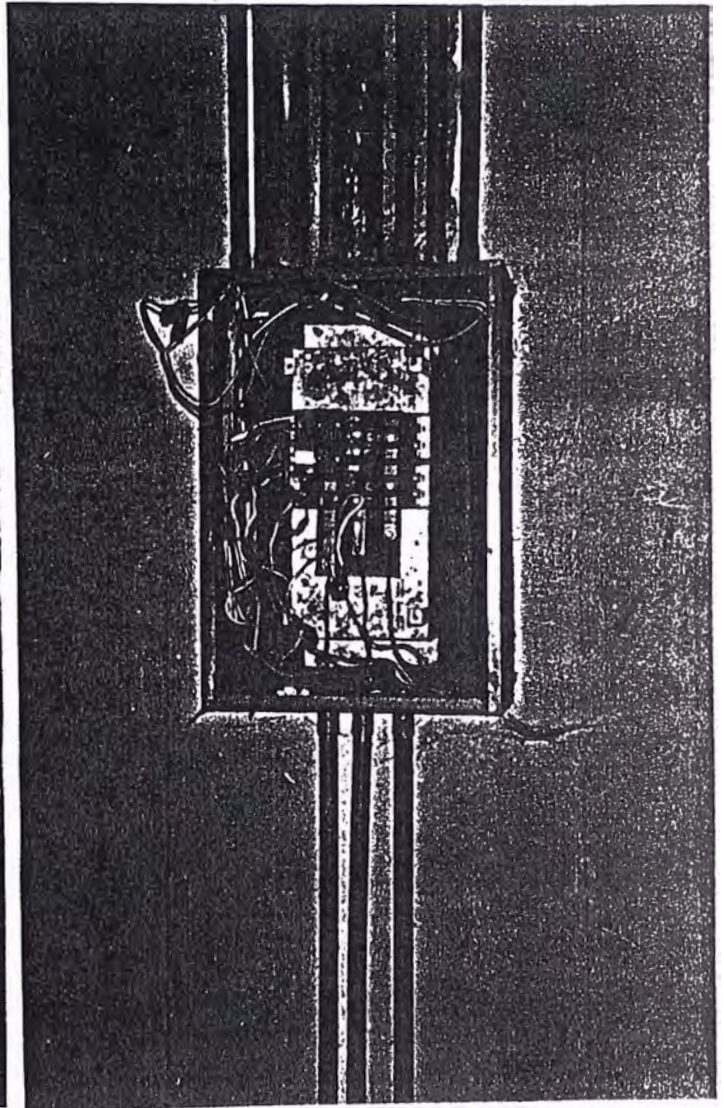
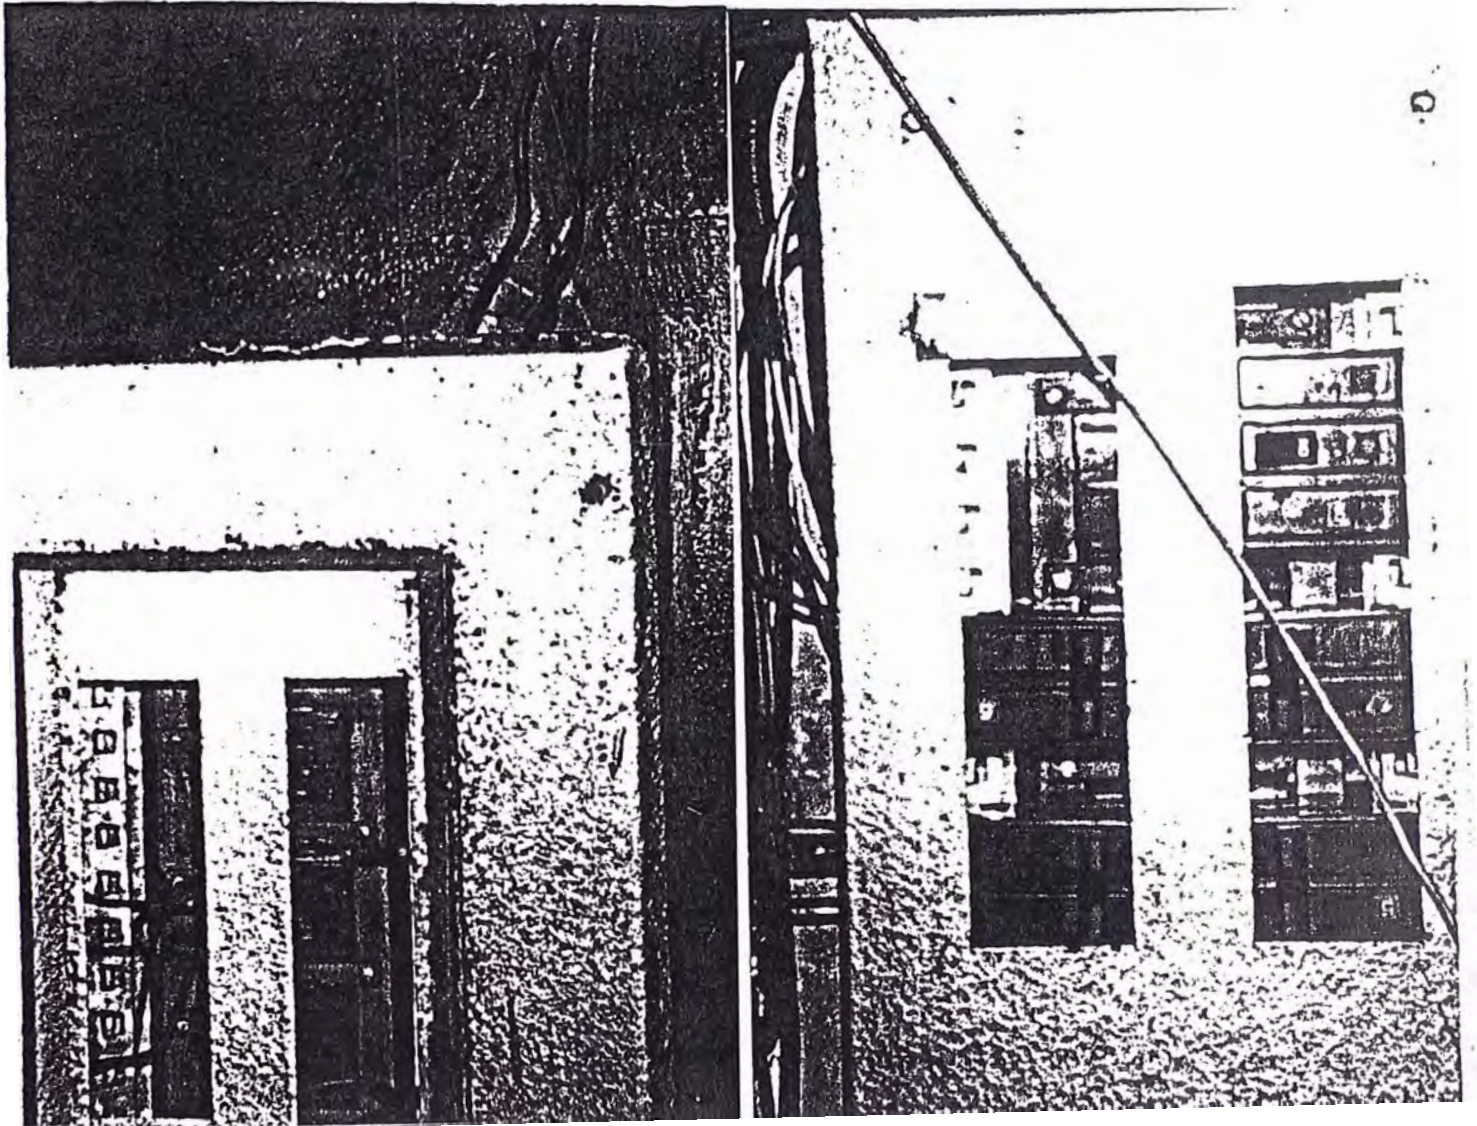
VISTAS DE SUB-TABLEROS DE SERVICIOS
GENERALES - SOTANO

Donde se presentan sub - tableros con tapas y mandiles, pero con interruptores incompletos. Cuyos circuitos están directamente conectados de las barras.

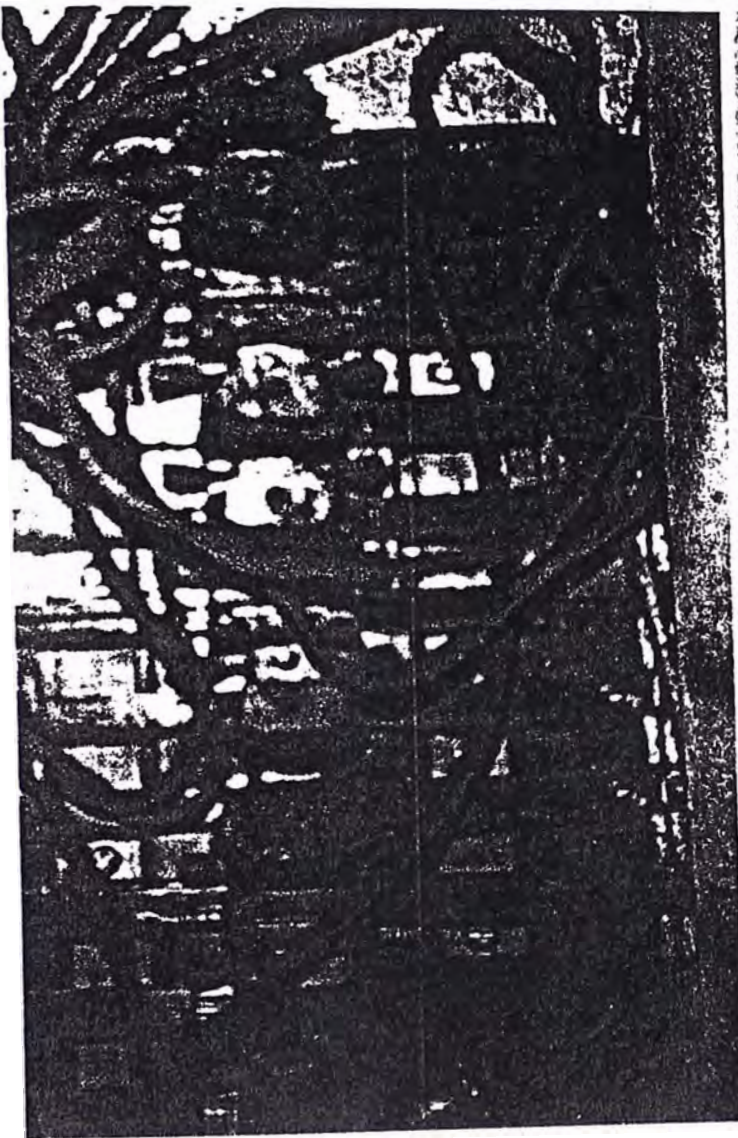
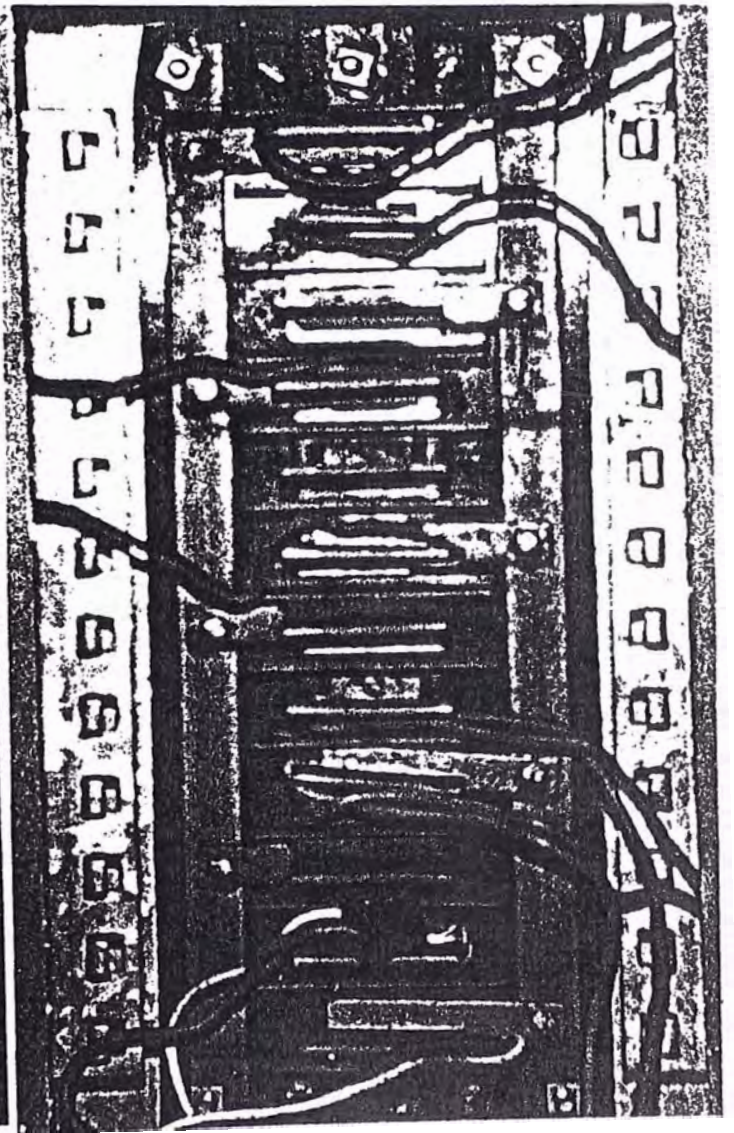
VISTAS DE SUB-TABLEROS DE SERVICIOS
GENERALES
(PARA ALUMBRADO Y TOMA-CORRIENTE)

Sub tablero donde se muestra los circuitos conectados directamente de las barras sin ningún interruptor. Esto se generaliza en muchos sub-tableros.

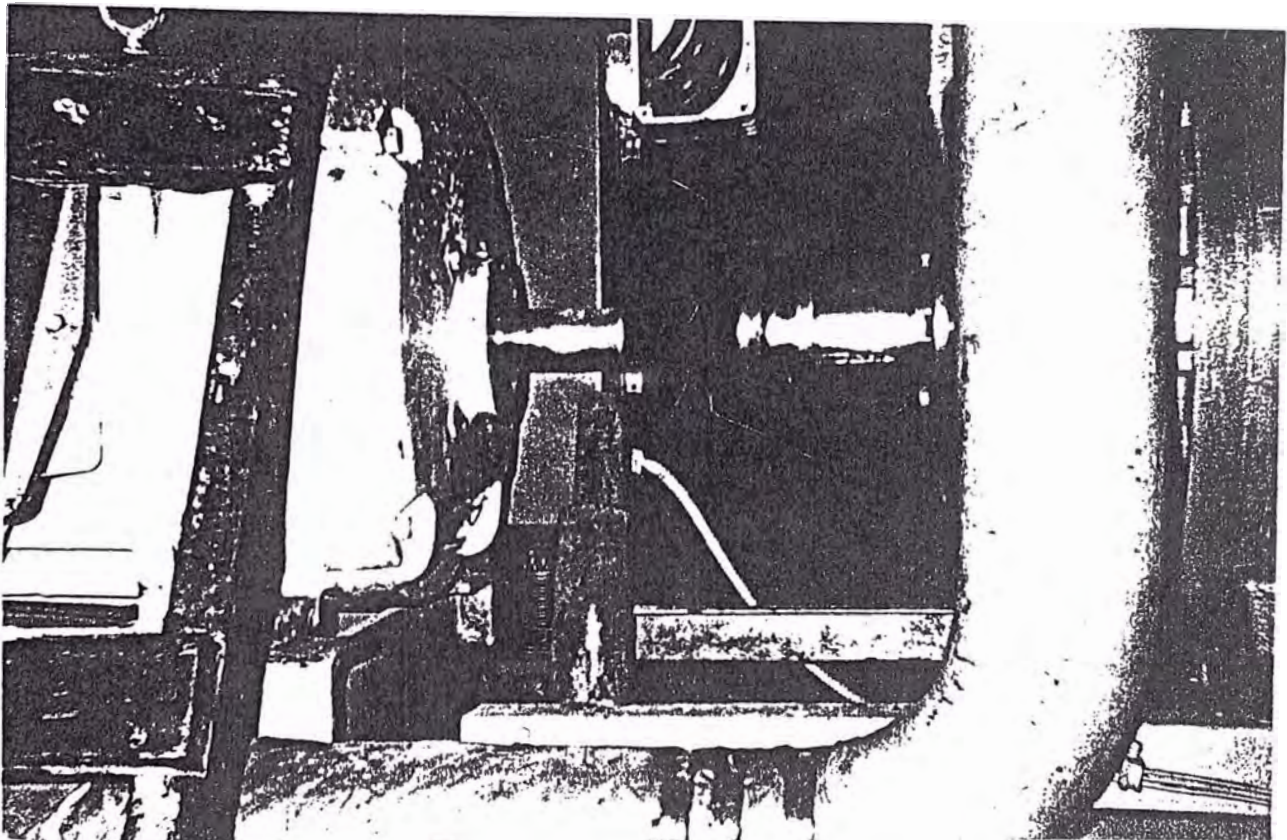
2.- MOTOR DESCONECTADO DE COMPRESOR DE CHILLER #1 DE CONGRESOS Y
CERTAMENES (ZONA1)
