**INFORME DE INGENIERIA PARA OPTAR EL TITULO
PROFESIONAL DE INGENIERO MACANICO
ELECTRICISTA**

**“EVALUACIÓN TÉCNICA ECONOMICA DE LAS INSTALACIONES
ELECTROMECAÑICAS DE LOS EDIFICIOS DEL CENTRO CÍVICO
DE LIMA”**

WALTER ALEJANDRO PALOMINO PALOMINO

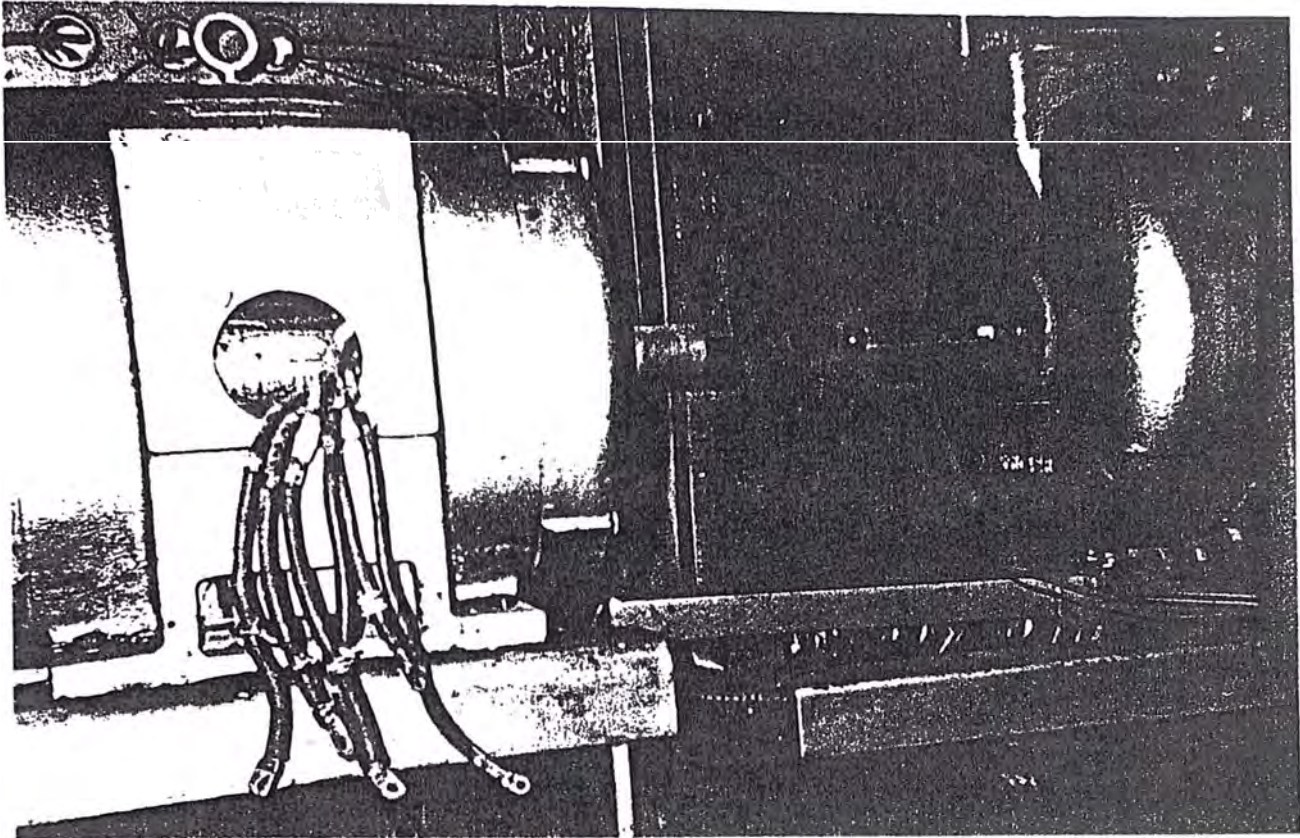
3.- MOTOR DESCONECTADO DE COMPRESOR DE CHILLER #2
DE CONGRESOS Y CERTAMENES (ZONA 1)

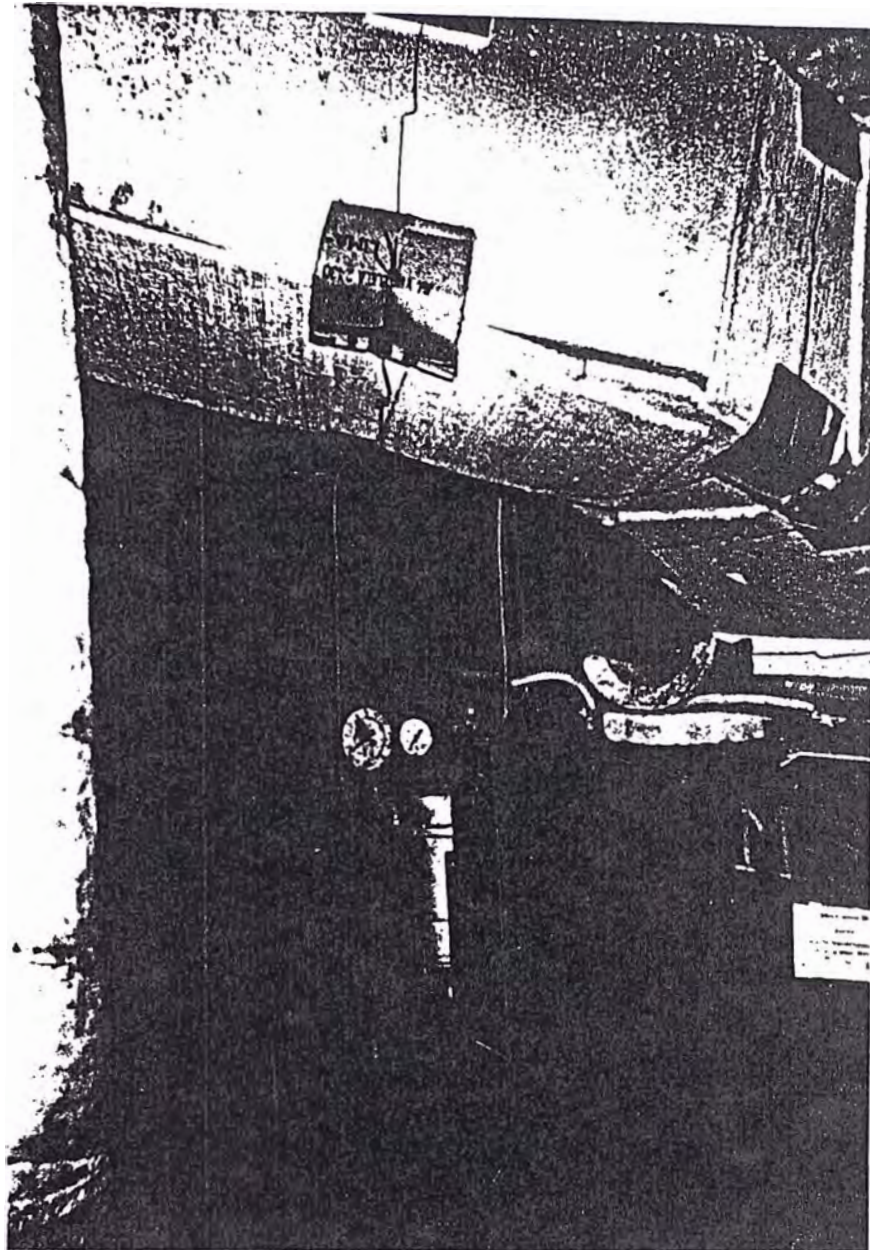
6.- MULTIZONA M-4 UBICADA EN SALA DE CHILLERS,
VER AISLAMIENTO DEFICIENTE

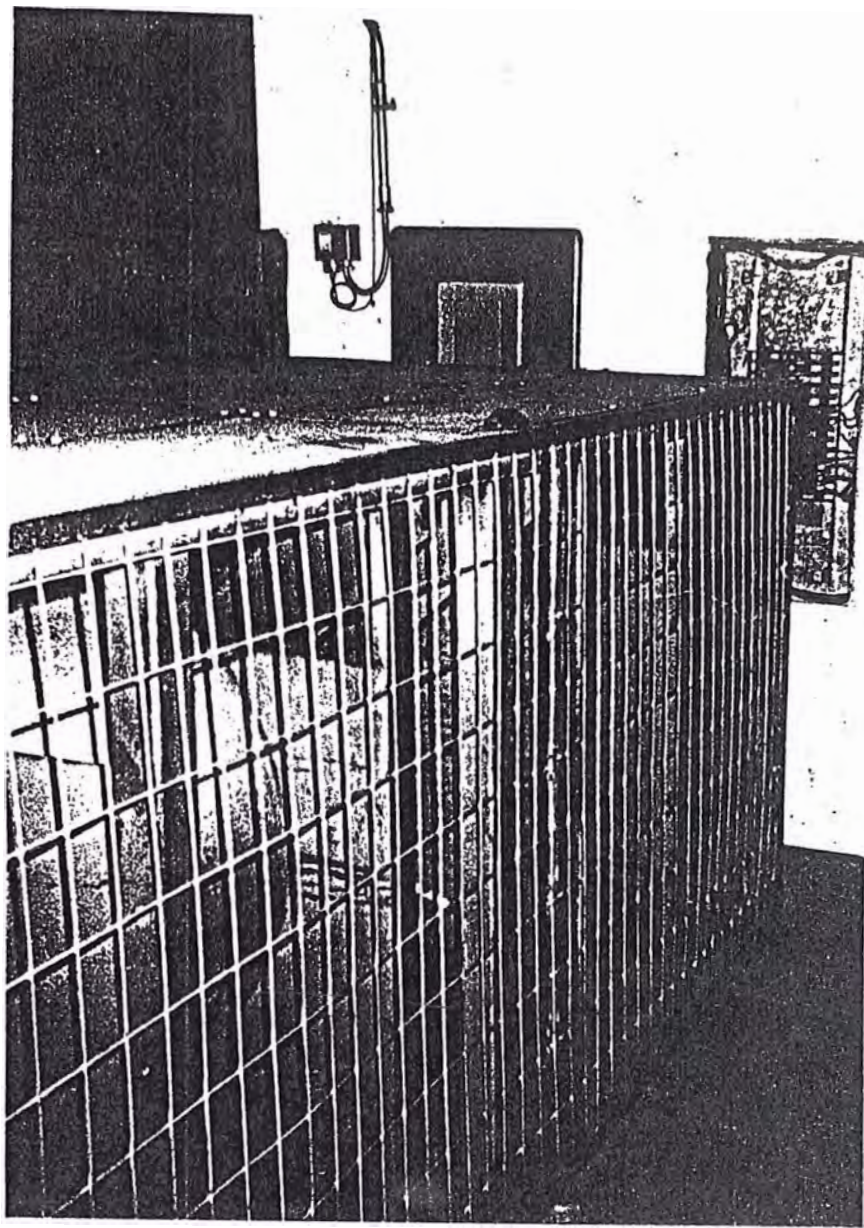
7.- MULTIZONA DE 2º SOÑANO, SE OBSERVA QUE EL EQUIPO NO TIENE FILTROS

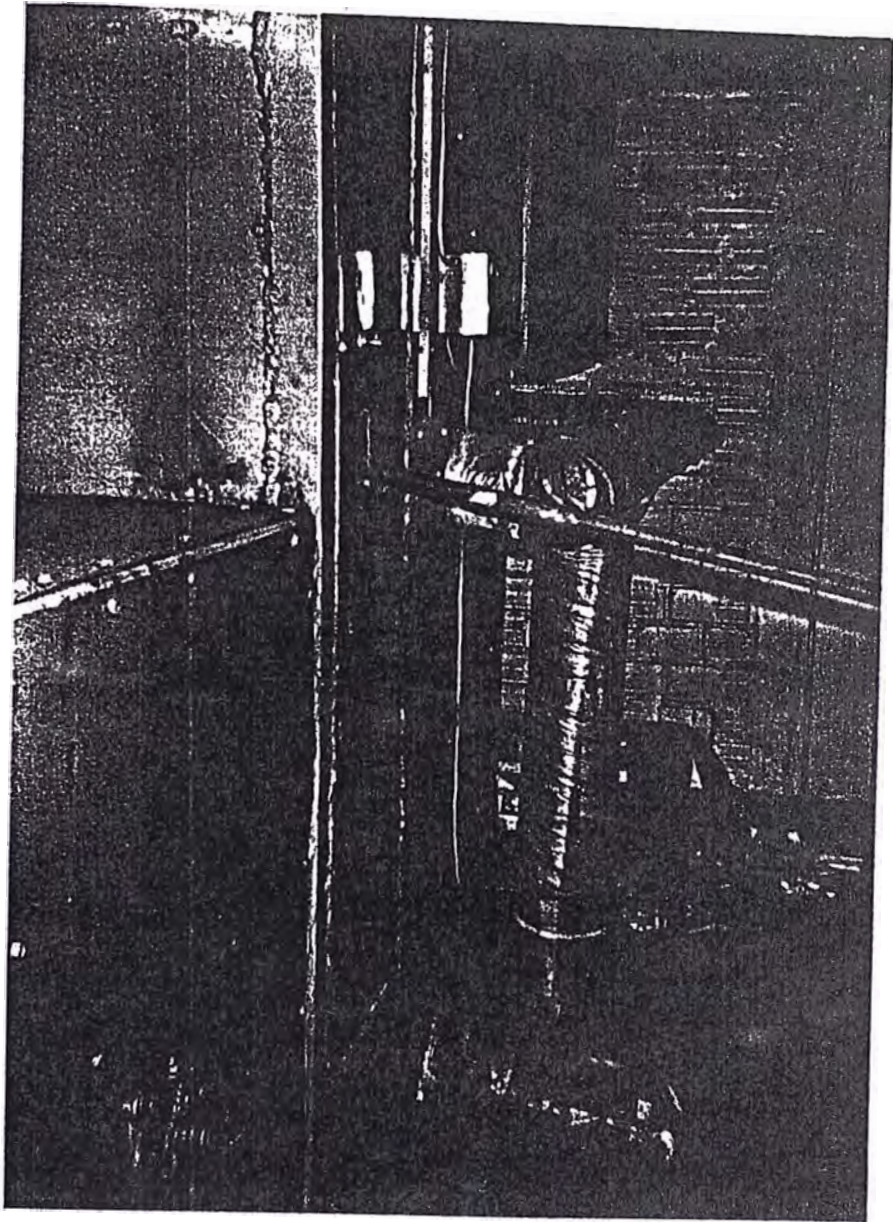
9.- AREA DE MULTIZONA (PLENUM),
SE OBSERVA LA CANTIDAD DE PAPELES Y ARENA
QUE PERJUDICAN EL FUNCIONAMIENTO

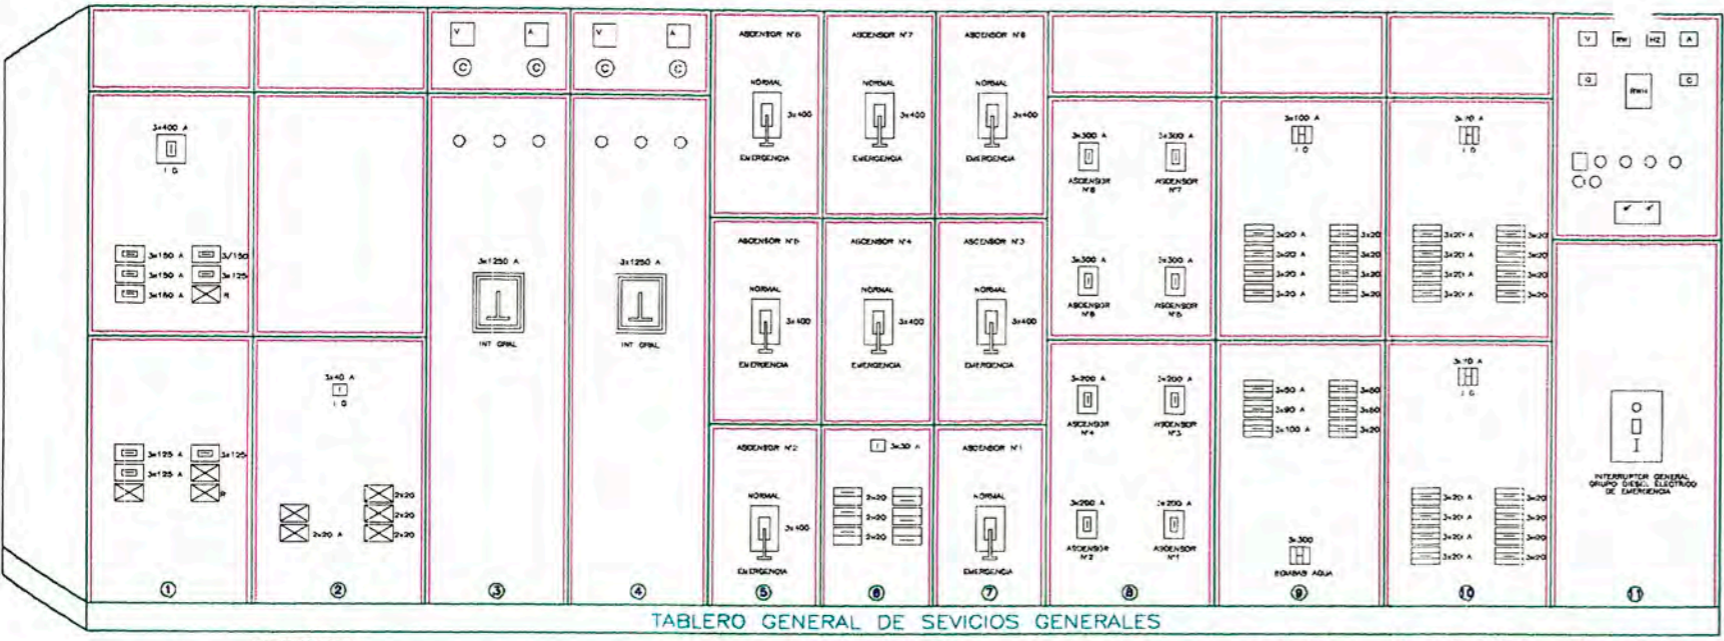
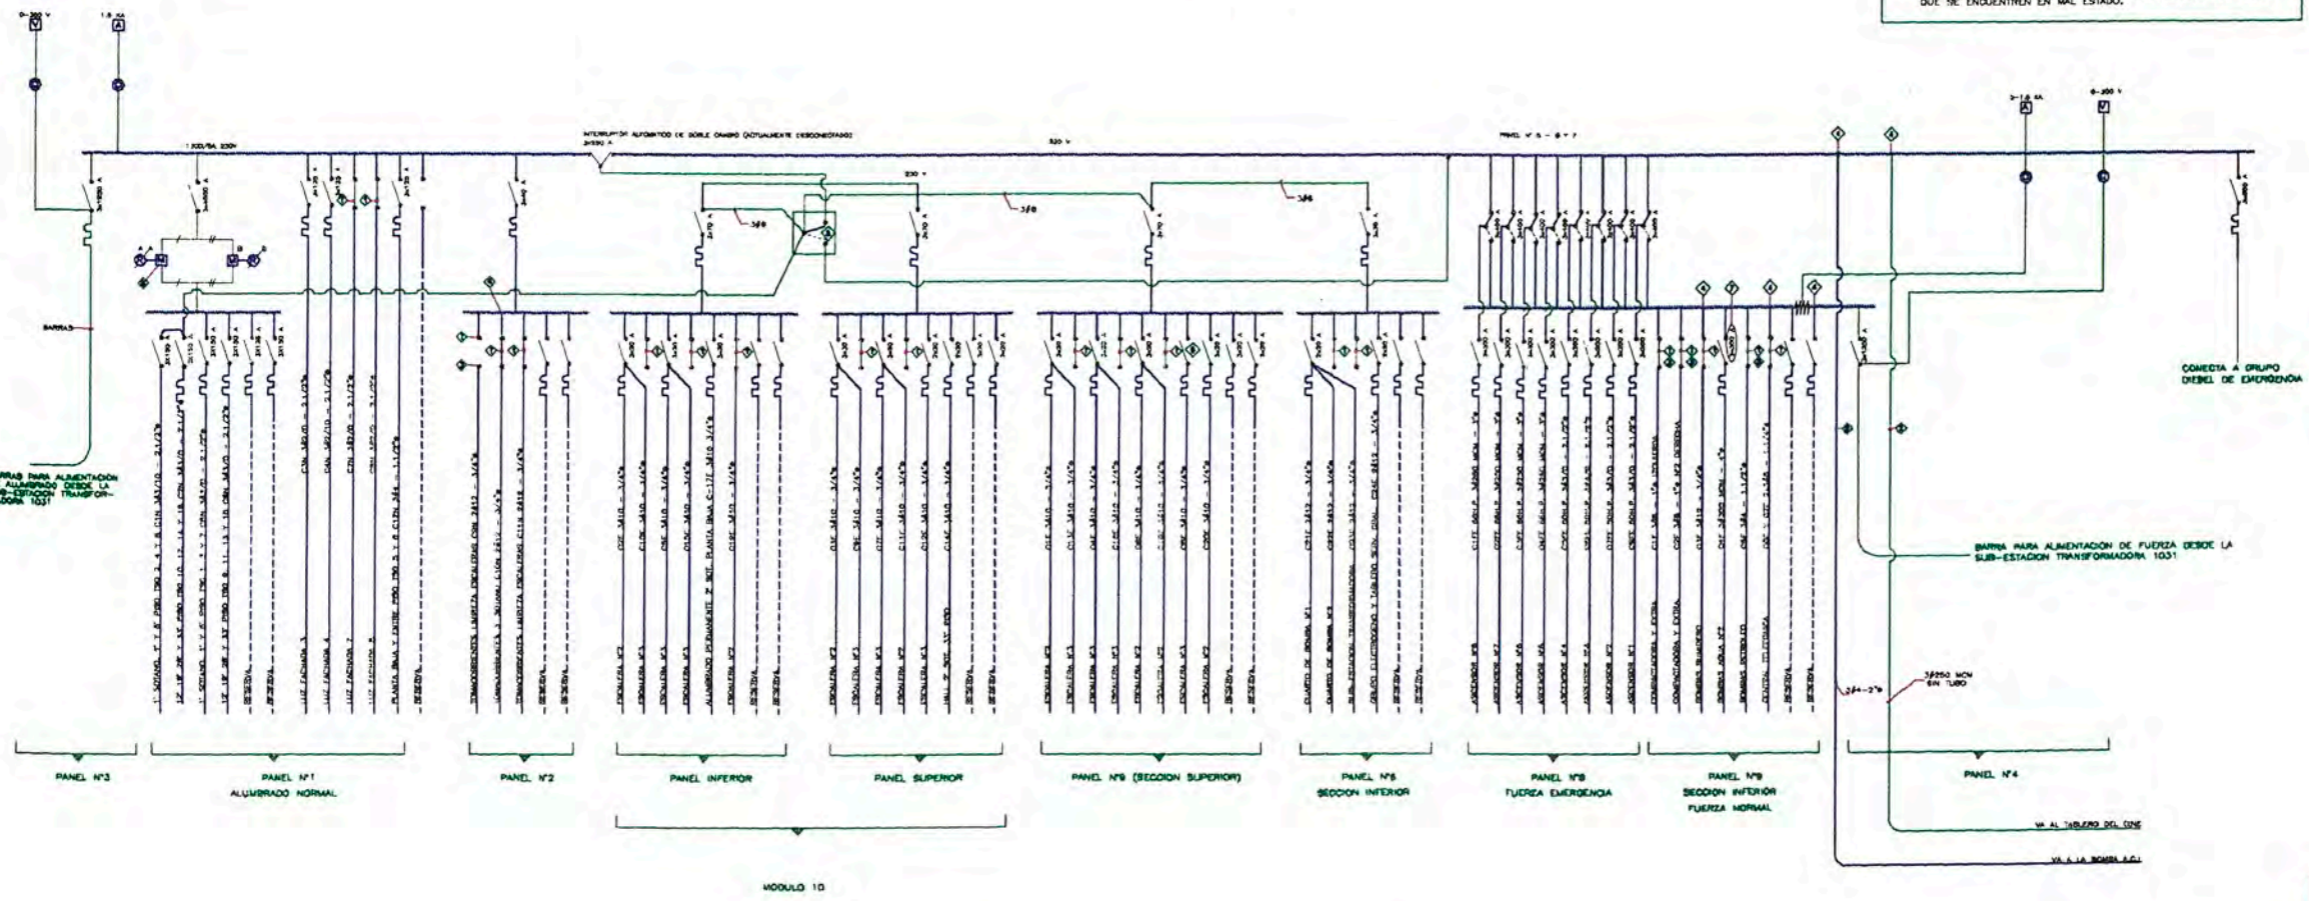
ESQUEMA DE PRINCIPIO DEL TABLERO GENERAL DE LA TORRE
TSG - TORRE
ZONA 2

⬇	FALTA INTERRUPTOR
⬆	ALIMENTADORES CONECTADOS POSTERIORMENTE
⬇	ALIMENTADOR DESCONECTADO, SUELTU
⬆	CONECTADO DIRECTAMENTE A BARRAS
⬇	LLAVE DE DOBLE CAMBIO MANUAL 3/FOGA PUESTA Y ADAPTADA AL SISTEMA
⬆	CAMBIAO INTERRUPTOR A 3x20A
⬇	INTERRUPTOR EN MAL ESTADO
⬆	CONTROLADOR HORARIO (CONTACTOR Y RELQJ) DESCONECTADO

- RECOMENDACIONES**
- 1.- LAS CAPACIDADES DE LOS INTERRUPTORES FALTANTES ESTAN ESTAN INDICADAS EN LA RESPECTIVA HOJA TECNICA.
 - 2.- LOS ELEMENTOS DE PROTECCION (INTERRUPTORES Y MAGNETOTERMICOS) INDICADOS COMO EXISTENTES, DEBERAN SER CHEQUEADOS PARA SU POSIBLE REUTILIZACION.
 - 3.- SE DEBERAN ORDENAR CONVENIENTEMENTE LOS ALIMENTADORES.
 - 4.- SE DEBERA DE CONSIDERAR, EN LO POSIBLE, LA REPOSICION O CAMBIO DE BARRAS, AISLANTES, CONECTORES U OTROS ELEMENTOS, QUE SE ENCUENTREN EN MAL ESTADO.

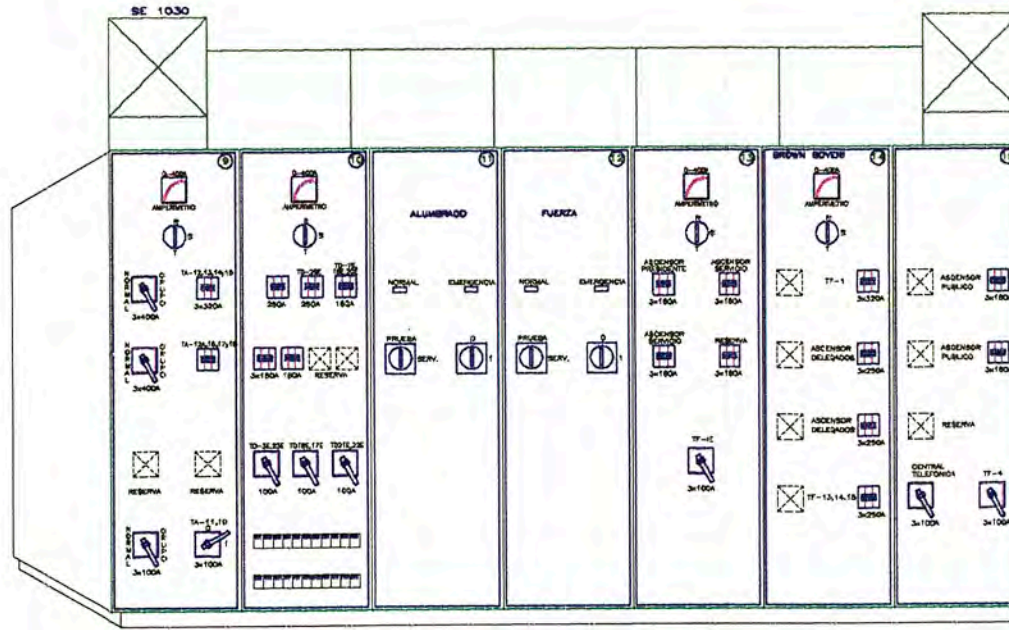
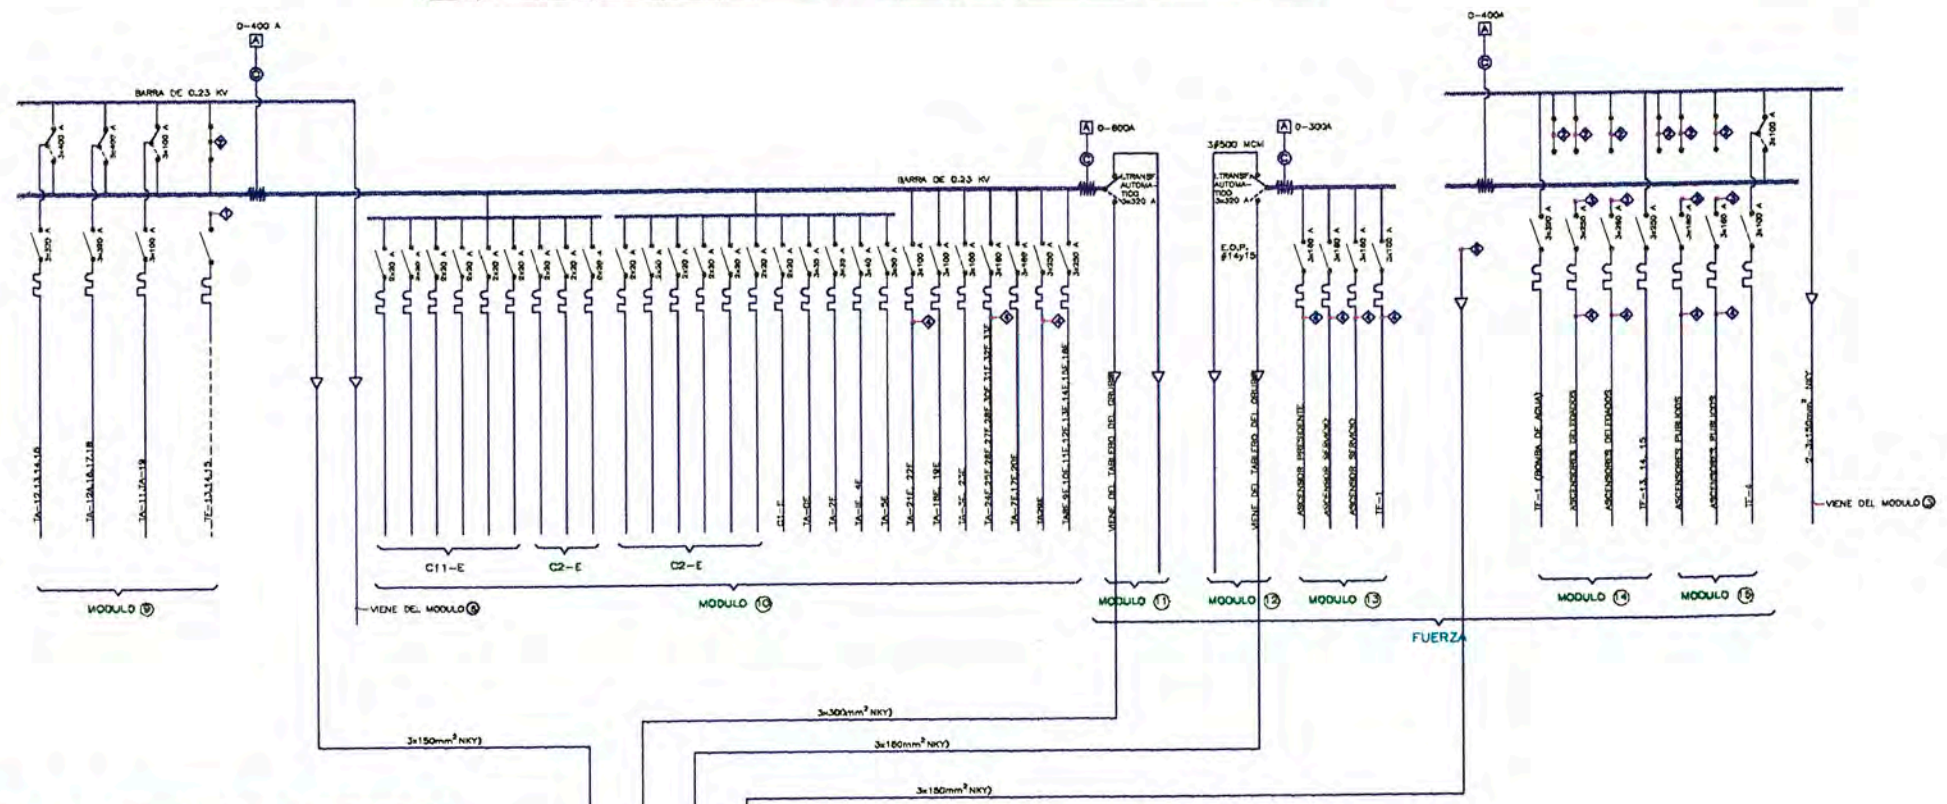
TABLERO DE ALUMBRADO EN EMERGENCIA

⬠	SIN INTERRUPTOR SOLO ESPACIO
⬠	SIN LLAVE DE TRANSFERENCIA MANUAL, SOLO ESPACIO
⬠	INTERRUPTOR Y SALIDA DESCONECTADA DE LA BARRA
⬠	LOS CONDUCTORES HAN SIDO RETIRADOS
⬠	CABEZA TERMINAL, DESCONECTADA DE LA BARRA

- NOTAS**
- 1.- LAS DIMENSIONES DE LOS INTERRUPTORES FALTANTES ESTAN INDICADAS EN LA RESPECTIVA HOJA TECNICA
 - 2.- LOS ELEMENTOS DE PROTECCION (INTERRUPTORES TERMOMAGNETICOS) INDICADOS COMO EXISTENTES, DEBERAN SER CHEQUEADOS PARA SU POSIBLE REUTILIZACION.
 - 3.- SE DEBERAN ORDENAR CONVENIENTEMENTE LOS ALIMENTADORES
 - 4.- SE DEBERA DE CONSIDERAR, EN LO POSIBLE, LA REPOSICION O CAMBIO DE BARRAS, ASLANTES, CONECTORES U OTROS ELEMENTOS, QUE SE ENCUENTREN EN MAL ESTADO.

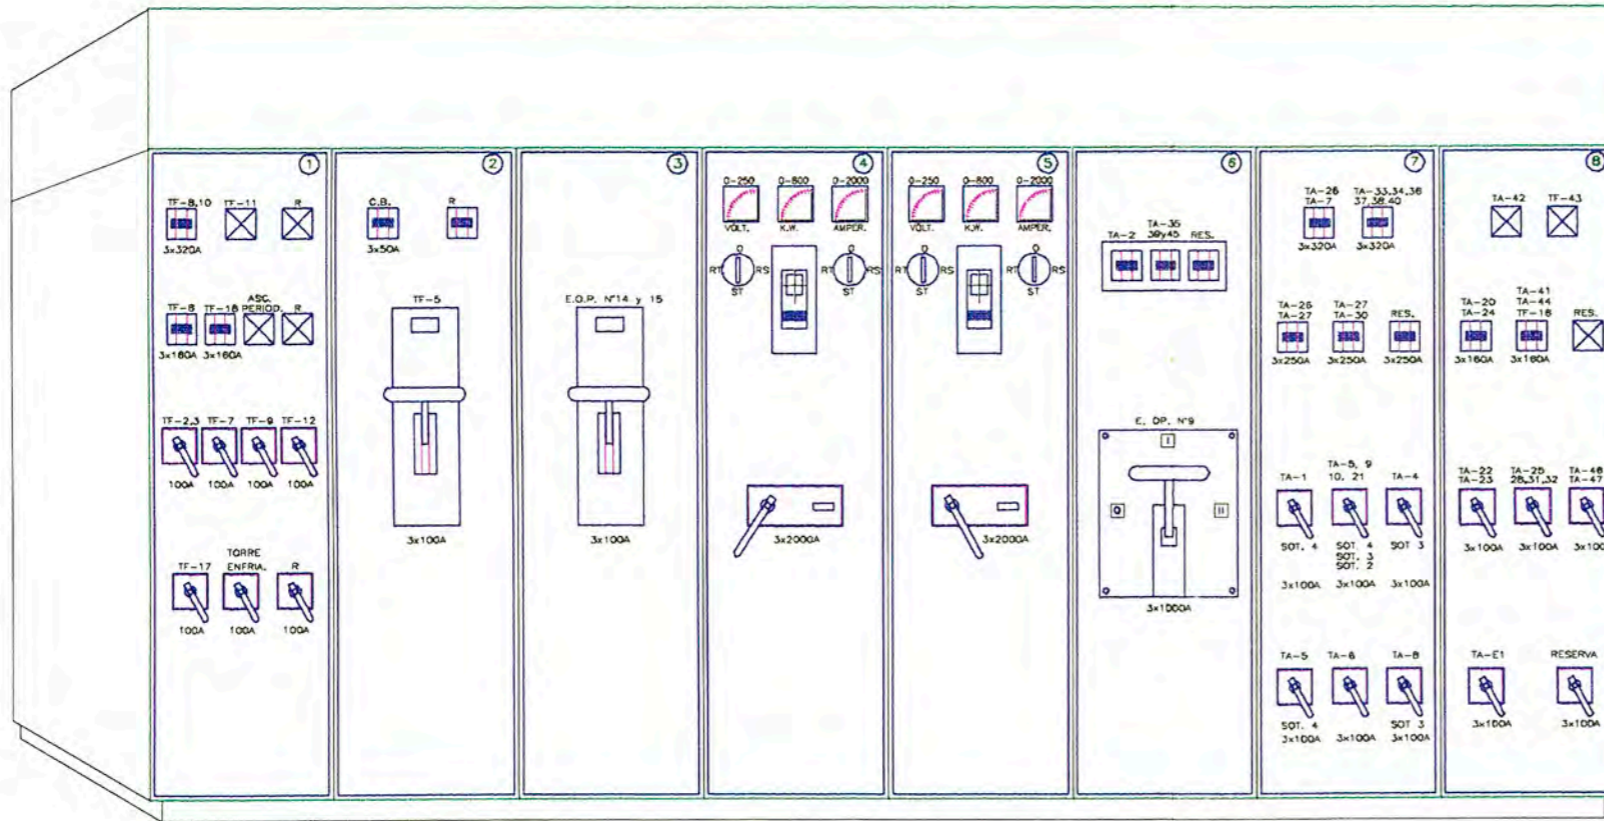
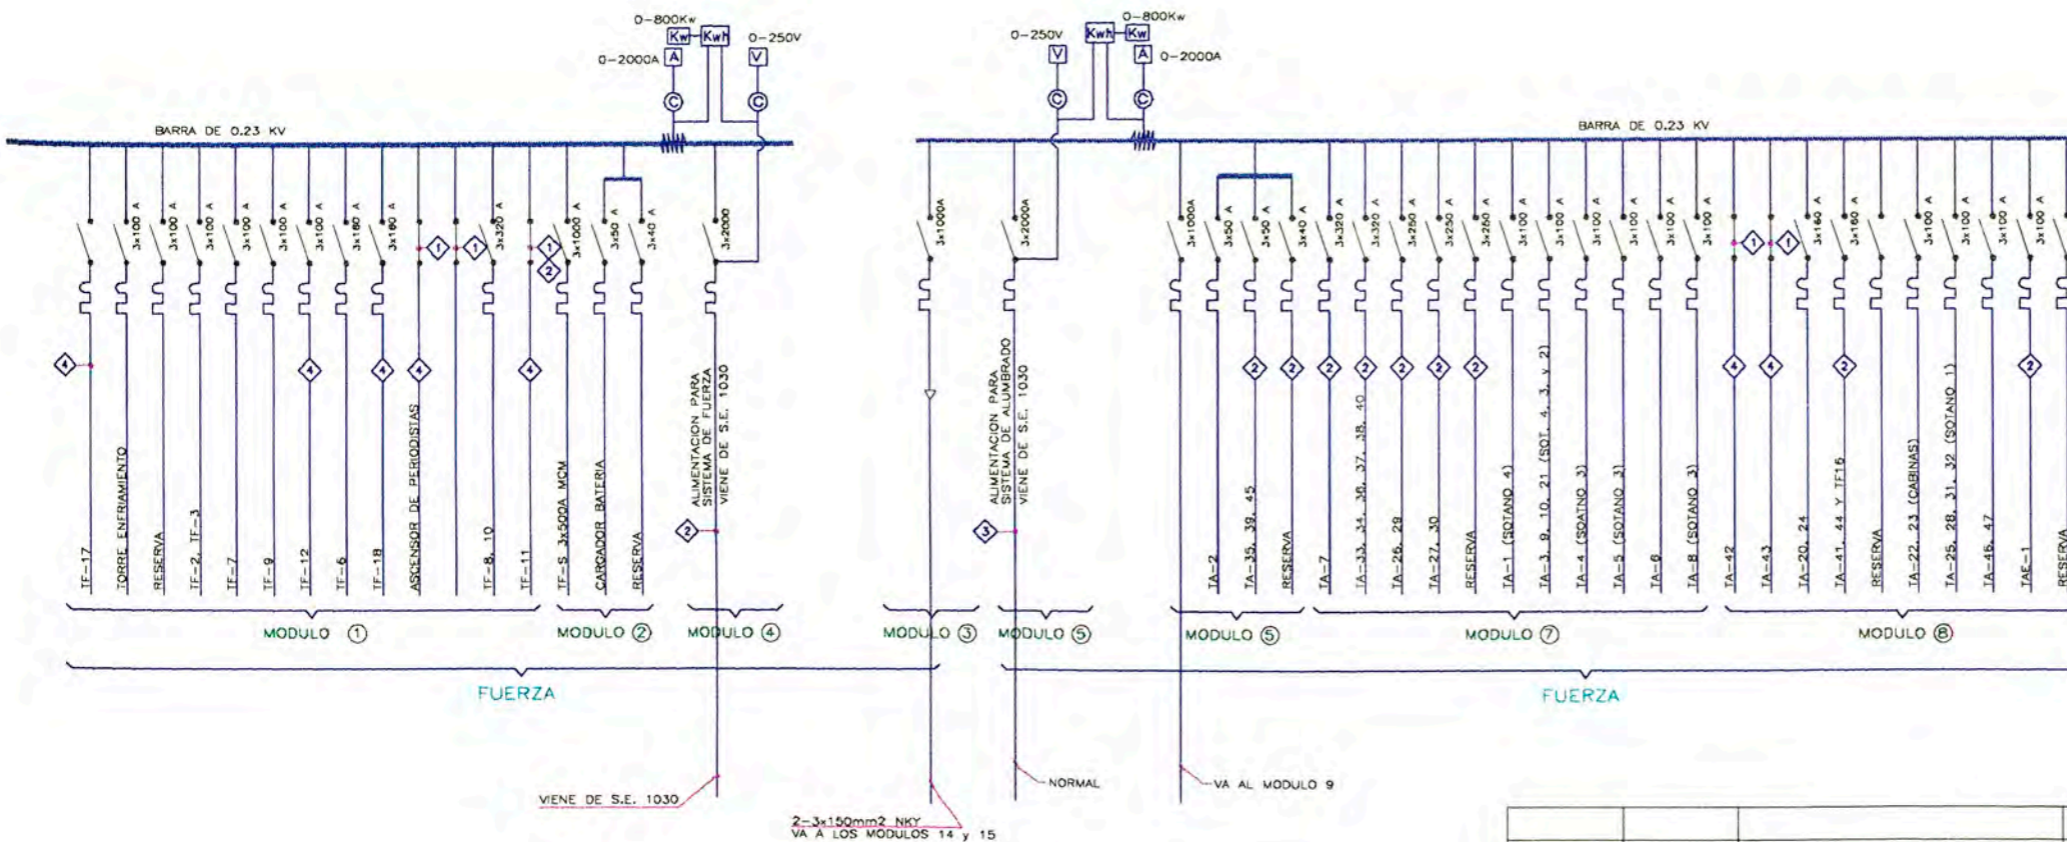
◇	SIN INTERRUPTOR SOLO ESPACIO
◇	EL ALIMENTADOR ORIGINAL ES DE 5(3#500 MCM ACUALMENTE SOLO EXISTE SOLO UNA TERNA
◇	EL ALIMENTADOR ORIGINAL ERA DE 5(3#500 MCM) ACTUALMENTE EXISTEN SOLO DOS TERNAS
◇	LOS CABLES HAN SIDO RETIRADOS

- 1.- LAS CAPACIDADES DE LOS INTERRUPTORES FALTANTES, ESTAN INDICADAS EN SU RESPECTIVA HOJA TECNICA
- 2.- LOS ELEMENTOS DE PROTECCION (INTERRUPTORES TERMOMAGNETICOS) INDICADOS COMO EXISTENTES, DEBERAN SER CHEQUEADOS PARA SU REUTILIZACION
- 3.- LOS ALIMENTADORES DEBERAN SER ORDENADOS DEBIDAMENTE

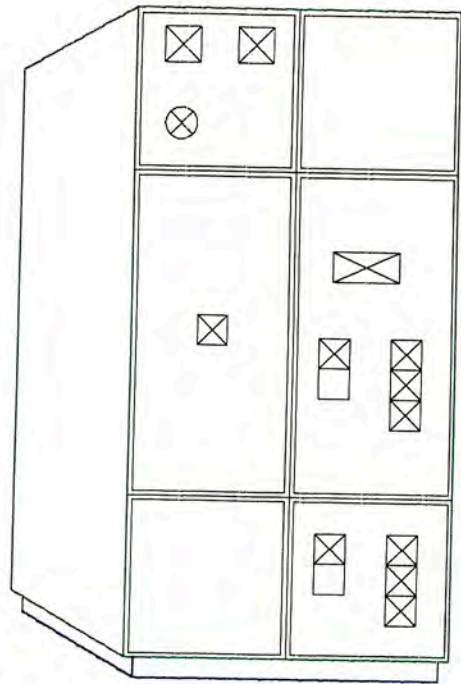
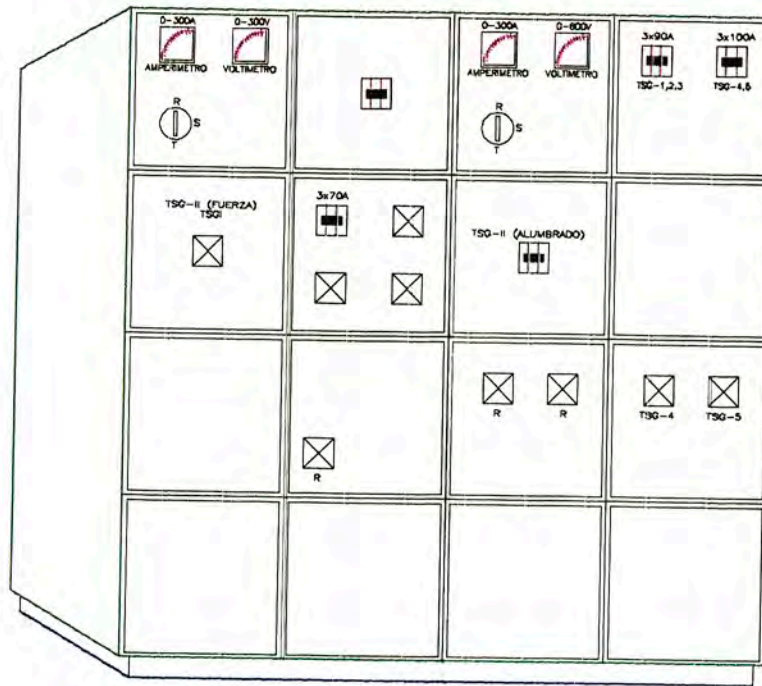
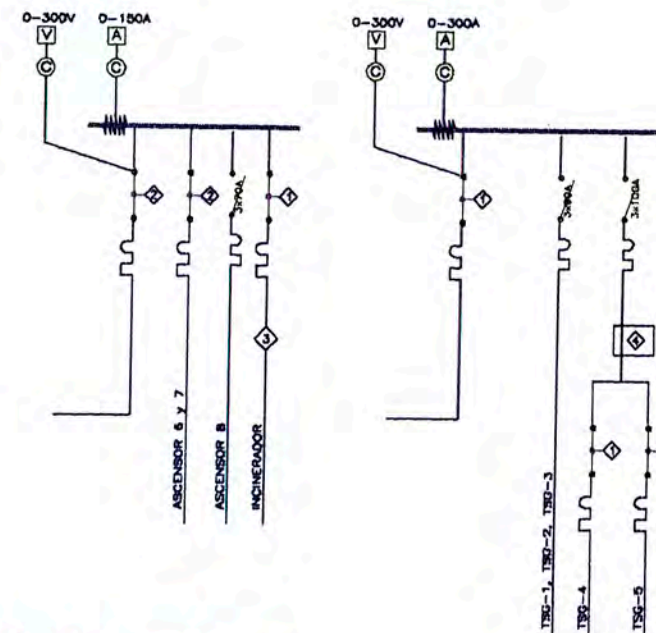
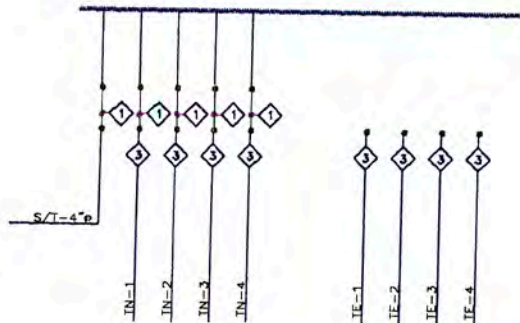
TSG - VIVIENDAS

⊠	FALTA INTERRUPTOR TERMOMAGNETICO
⊞	INTERRUPTOR EN MAL ESTADO, PARA SER REEMPLAZADO
⊚	ALIMENTADOR DESCONECTADO
⊠	NO TIENE RELOG NI CONTACTOR
(S/T)	SOLO TUBERIA

- 1.- LAS CAPACIDADES DE LOS INTERRUPTORES FALTANTES ESTAN ESTAN INDIACADAS EN LA RESPECTIVA HOJA TECNICA
- 2.- LOS ELEMENTOS DE PROTECCION (INTERRUPTORES TERMOMAGNETICOS) INDIACADOS COMO EXISTENTES, DEBERAN SER CHEQUEADOS PARA SU POSIBLE REUTILIZACION.
- 3.- SE DEBERAN ORDENAR CONVENIENTEMENTE LOS ALIMENTADORES
- 4.- SE DEBERA DE CONSIDERAR, EN LO POSIBLE, LA REPOSICION O CAMBIO DE BARRAS, AISLANTES, CONECTORES U OTROS ELEMENTOS, QUE SE ENCUENTREN EN MAL ESTADO.
