UNIVERSIDAD NACIONAL DE INGENIERIA FACULTAD DE INGENIERIA CIVIL

INFORME DE SUFICIENCIA

REVESTIMIENTO DE CANALES CON GEOSINTETICOS CASO. "Rehabilitación Canal Chen Chen -San Antonio"

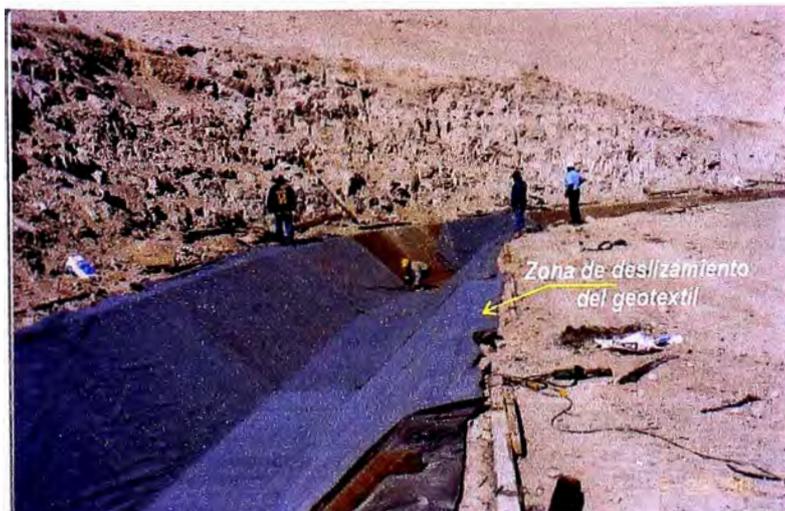
Colocación de la manta de Geotextil, no se aprecia ningún tipo de anclaje temporal para la colocación de la manta.

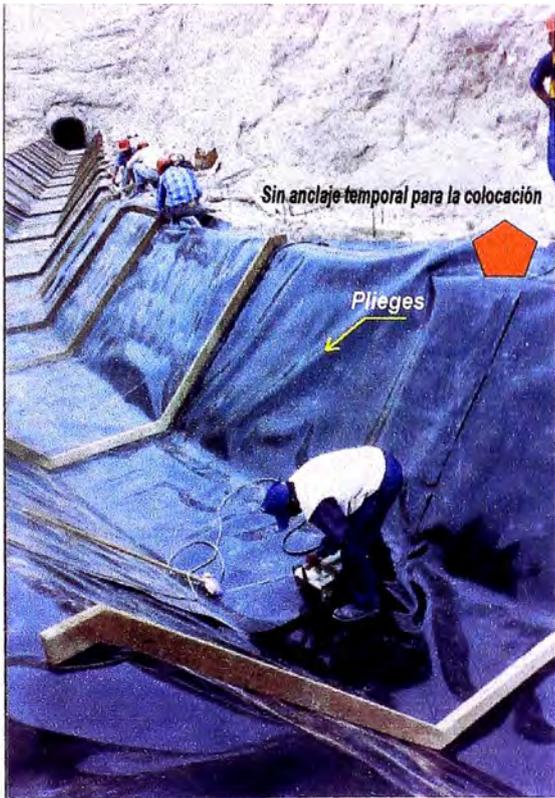
Colocación de la geomembrana sobre el geotextil, se observa la falta de pesos temporales a los bordes como ayuda para la colocación del material, observandose por ello la gran cantidad de pliegues

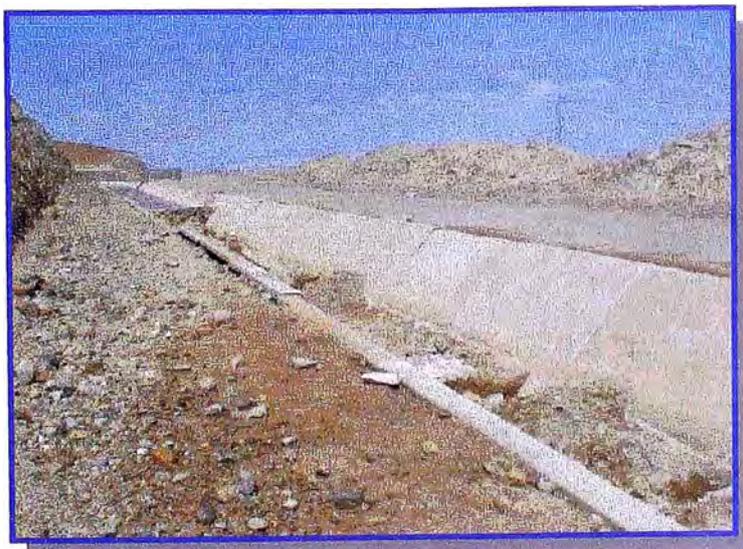
Tramo del canal en mal estado (7+631.12 al 7+664.12)

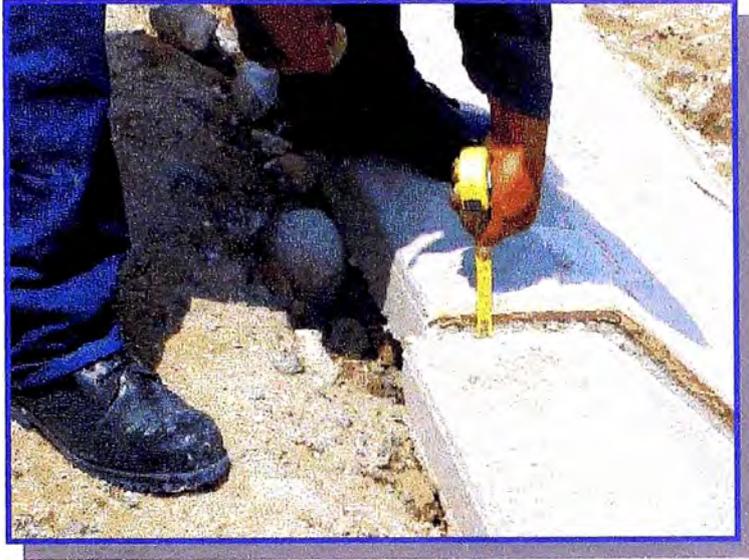
Se observa el desnivel de las losas de 4.5 cms, nótese el vacío en el suelo al borde de la corona, que se prolonga y amplía por las filtraciones de agua

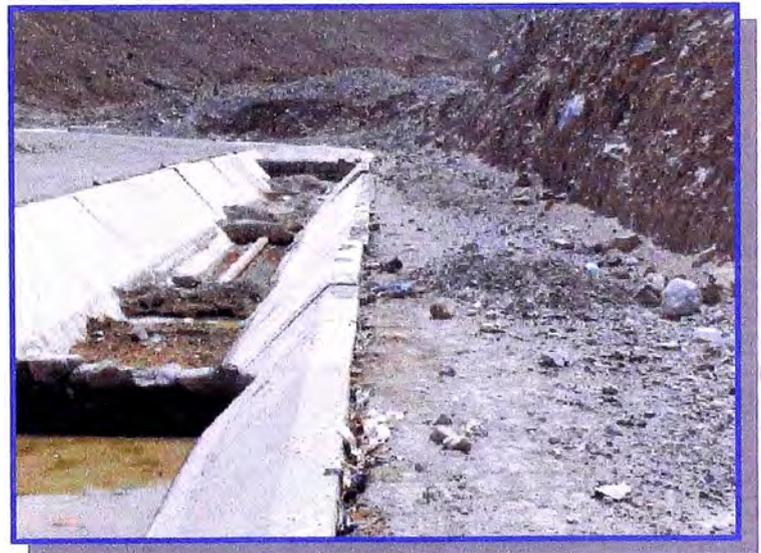
Vista de la tubería de PVC para el paso del agua en un tramo de canal dañado.

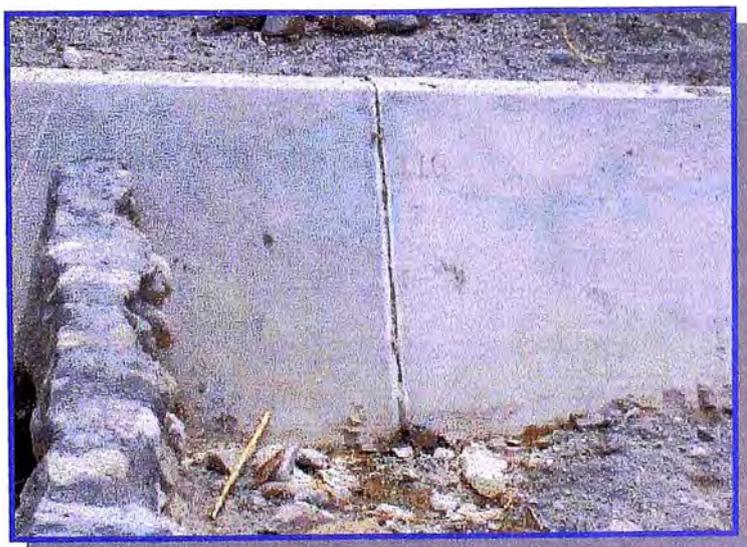
Muro de albañilería rustico provisional para proteger los tramos de canal bueno de la invasión del agua, captándolos a través de una tubería.

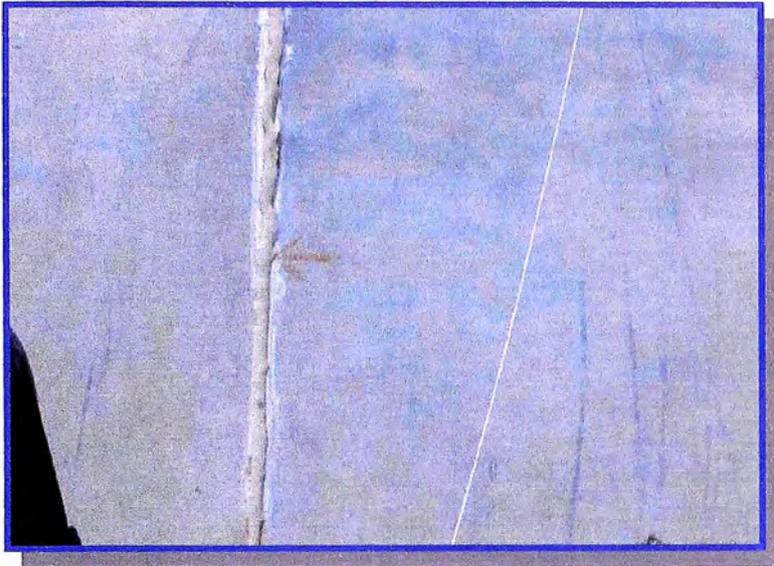
Vista de una junta fallada; el dinatred se encontró semi descompuesto y esponjado.

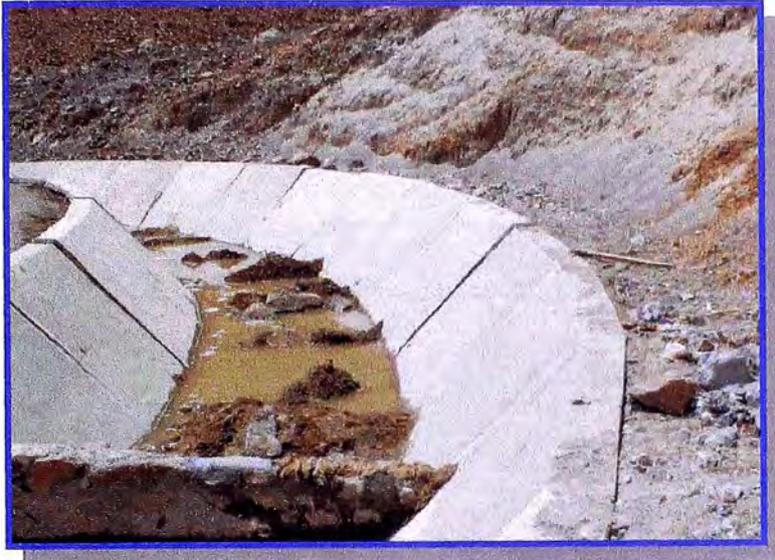
Vista de uno de los tamos en mal estado

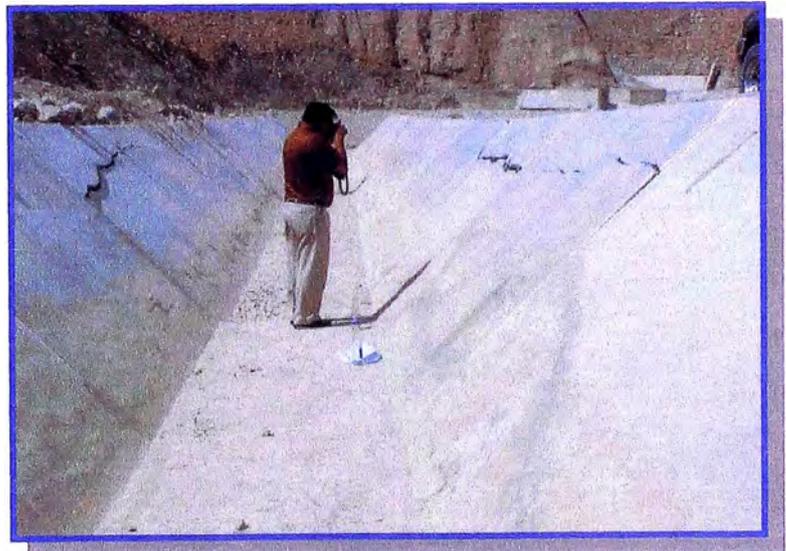
Tramo del canal en mal estado entre la progresiva 11+813.22 al 11+883.15

Se observa grietas de las losas de hasta 5 cm.

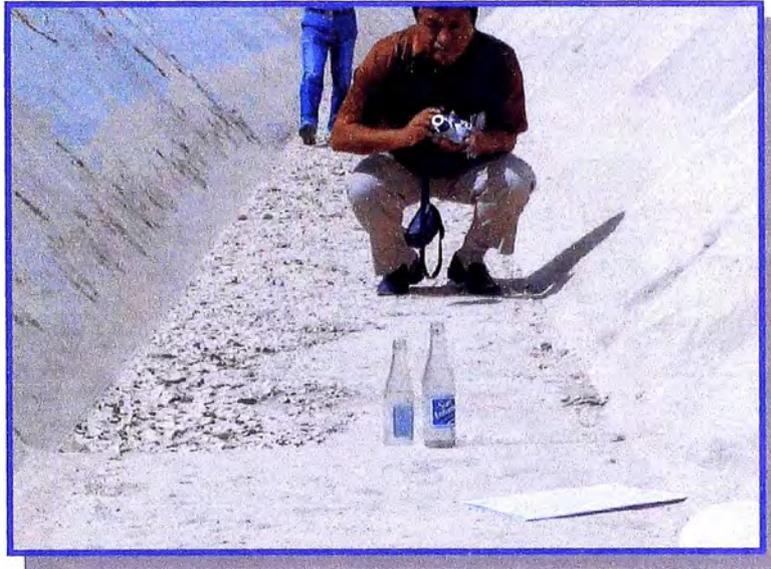
Tramo del canal en aparente buen estado Km 12+751.27 al 12+800, observándose serios desniveles en la rasante del canal, evidenciando un mal proceso constructivo.
