**TESIS**

**“COSTO DE NO CALIDAD EN ELEMENTOS DE CONCRETO  
ARMADO EN EDIFICACIONES: REPARACIÓN DE  
SEGREGACIONES, DESPLOMES, JUNTAS FRÍAS Y  
FISURAS.”**

**ELABORADO POR  
PATRICIA EMILIA HOYOS MATÍAS**

**2019**

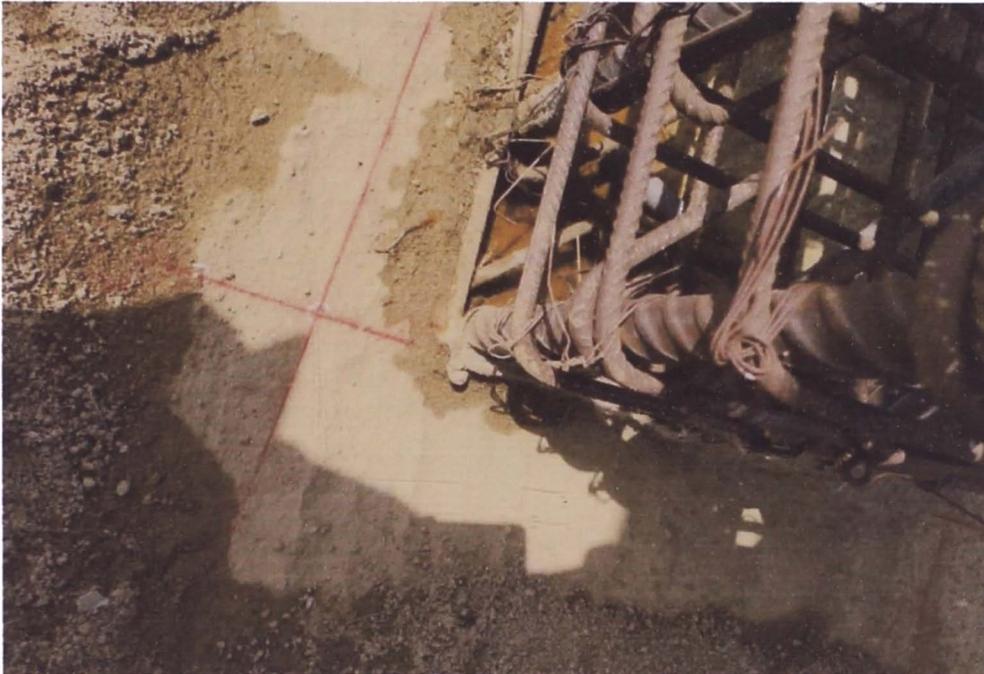
Figura N° 2 Acero sobre el trazo sin recubrimiento de concreto.

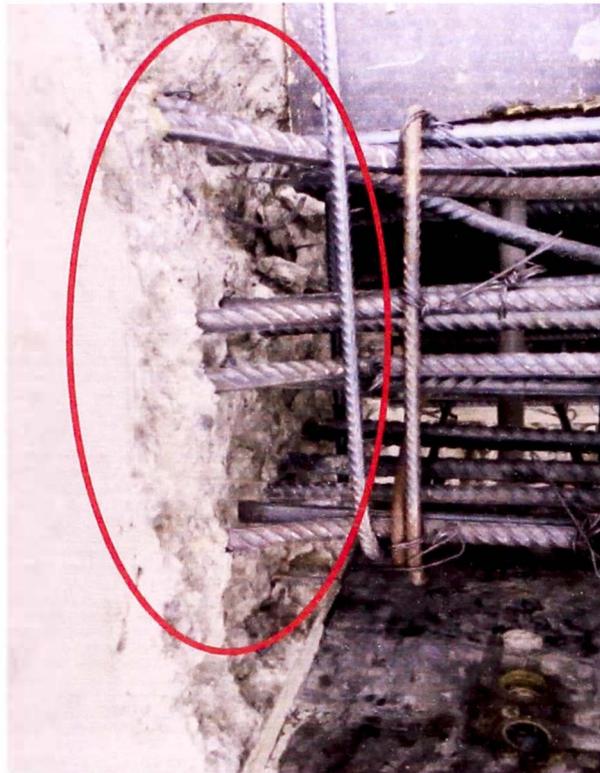
Figura N° 3 Mala práctica de grifado de acero de refuerzo en columna.

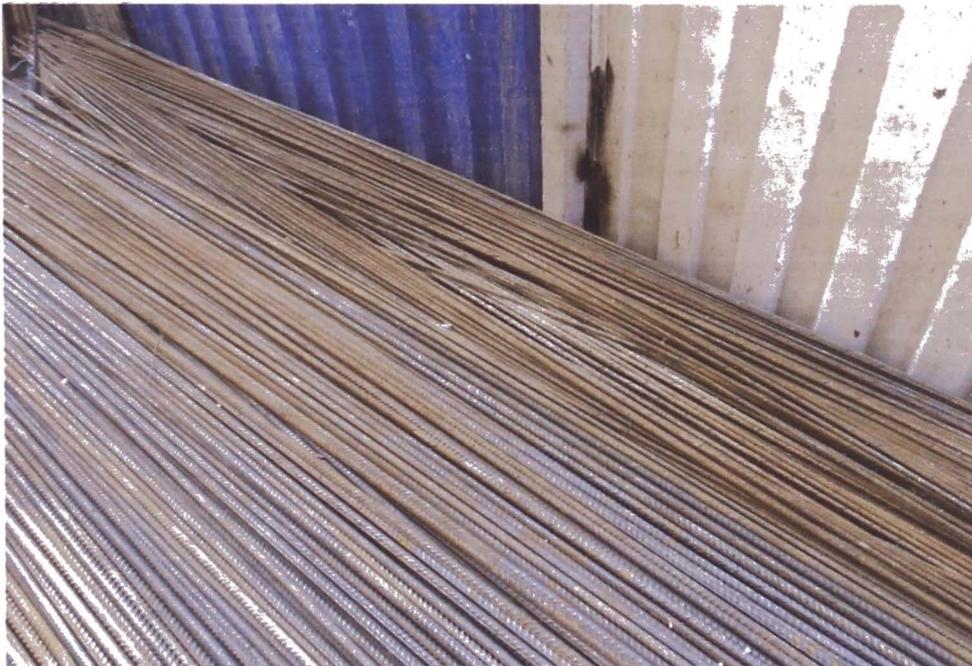
Figura N° 6 Presencia de óxido en barras de acero corrugado almacenadas.

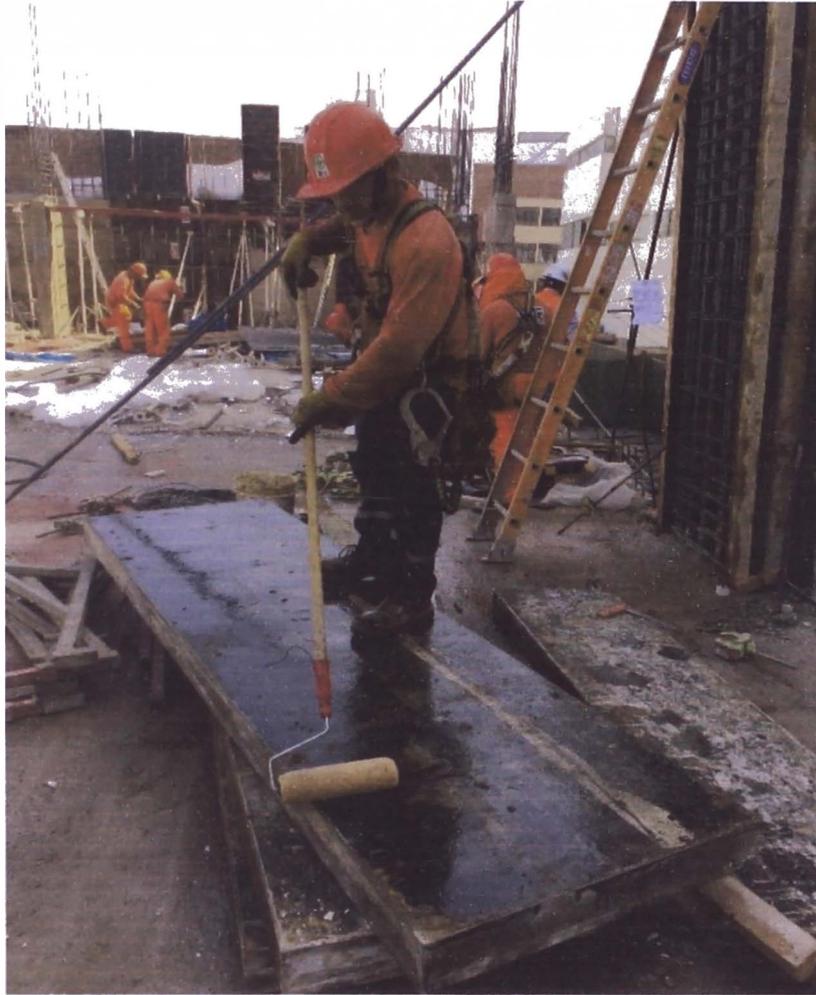
Figura N° 7 Aplicación deficiente en material para encofrado.

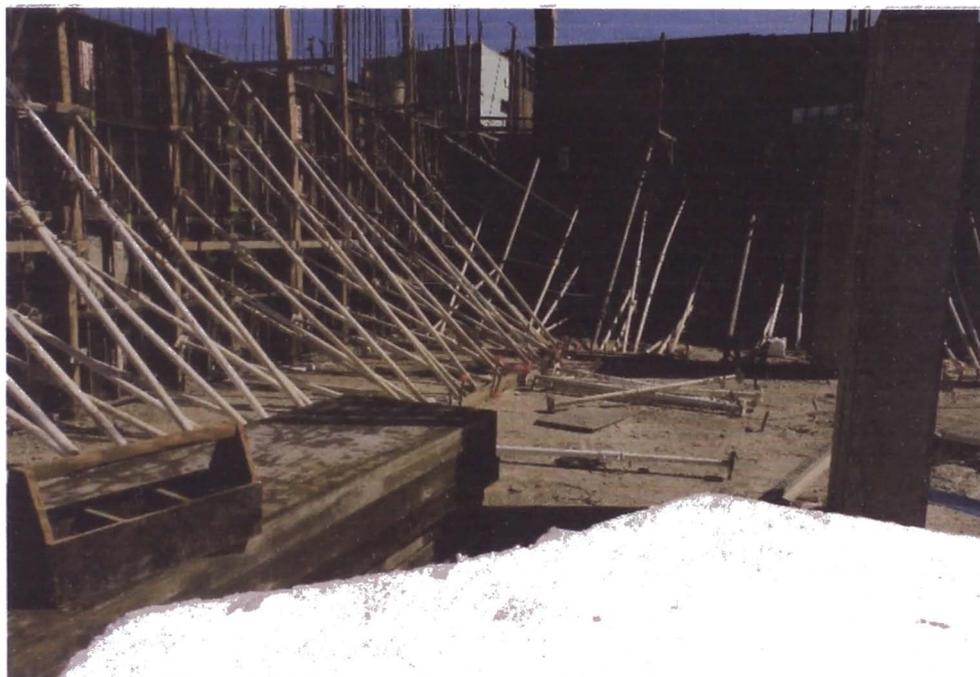
Figura N° 8 Mala práctica de encofrado de placas empleando puntales para encofrado de elementos horizontales.

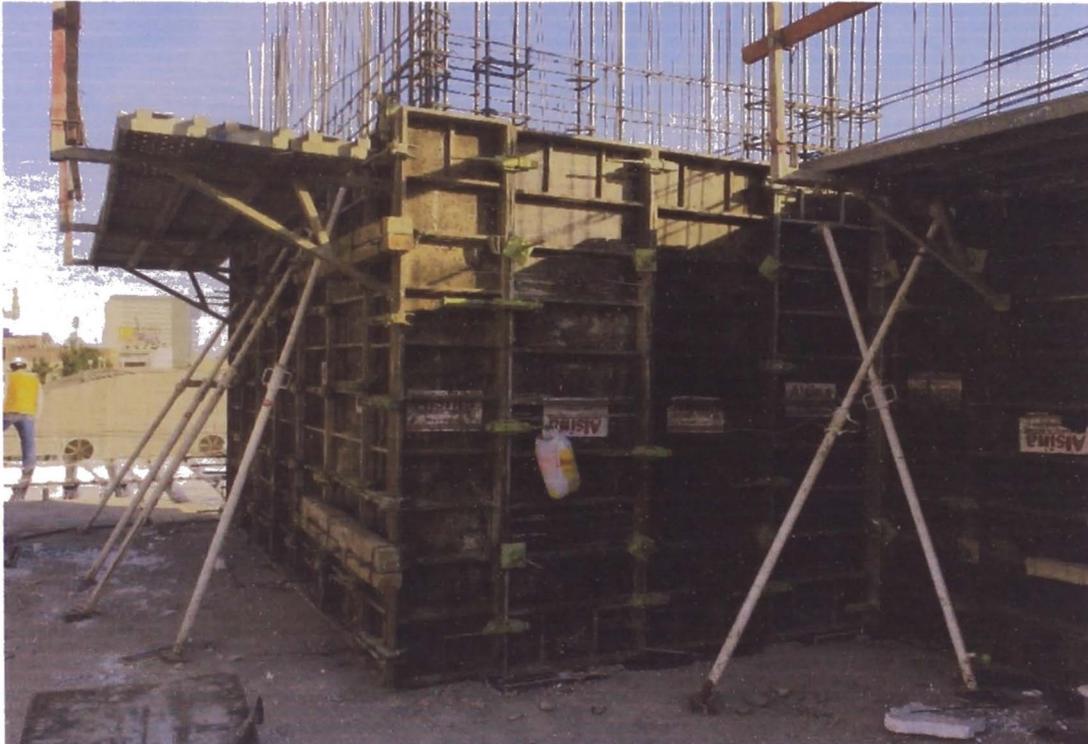
Figura N° 9 Mala práctica de encofrado de placas empleando puntales y sin empleo de muertos o durmientes de madera.

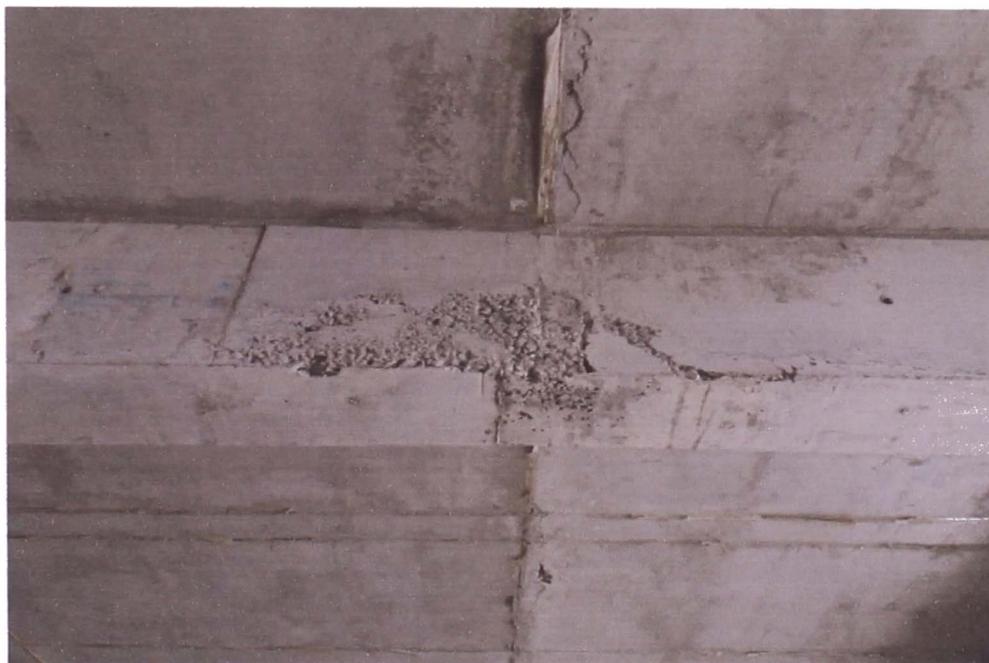
Figura N° 22 Cangrejera en viga de concreto.

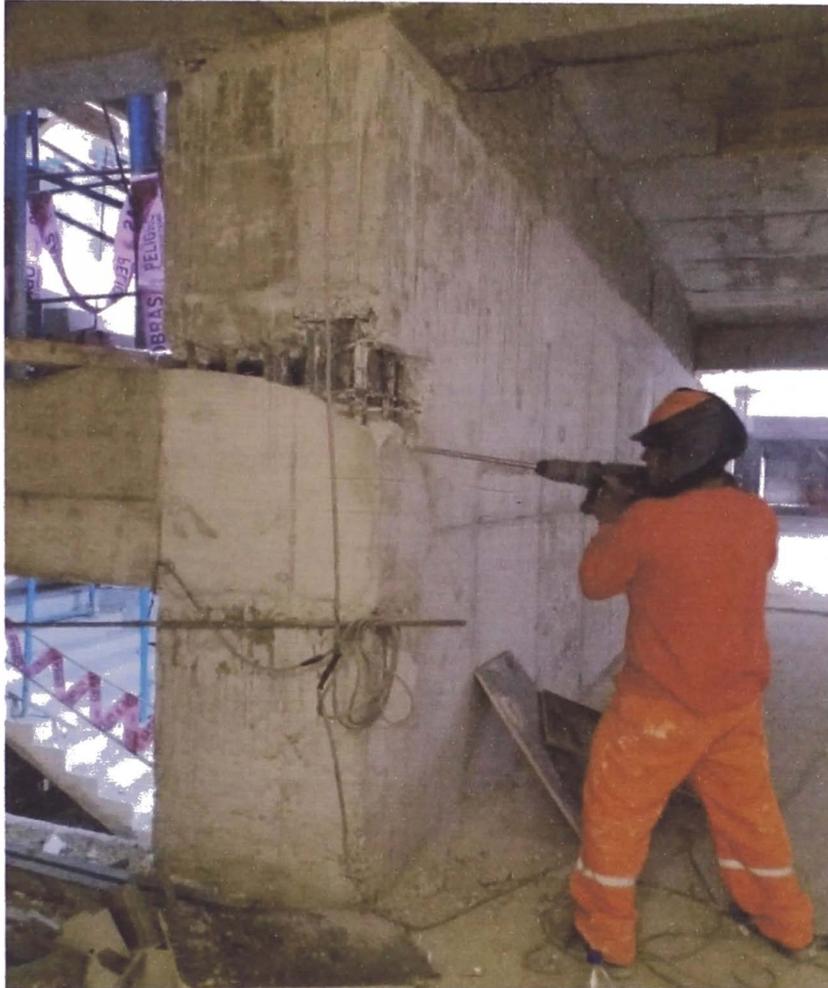
Las cangrejeras pueden ser superficiales (hasta 1" de espesor en la mayoría de los casos) o tener grandes profundidades (Ver figura 23) dejando ver, incluso, el refuerzo de la estructura, para ambos casos existen métodos de reparación que se describen detalladamente en el Capítulo IV, sin embargo, mejor aún que una adecuada reparación del concreto con cangrejeras es la aplicación de métodos para prevenirlas.

Figura N° 23 Cangrejera profunda en encuentro de placa y viga.

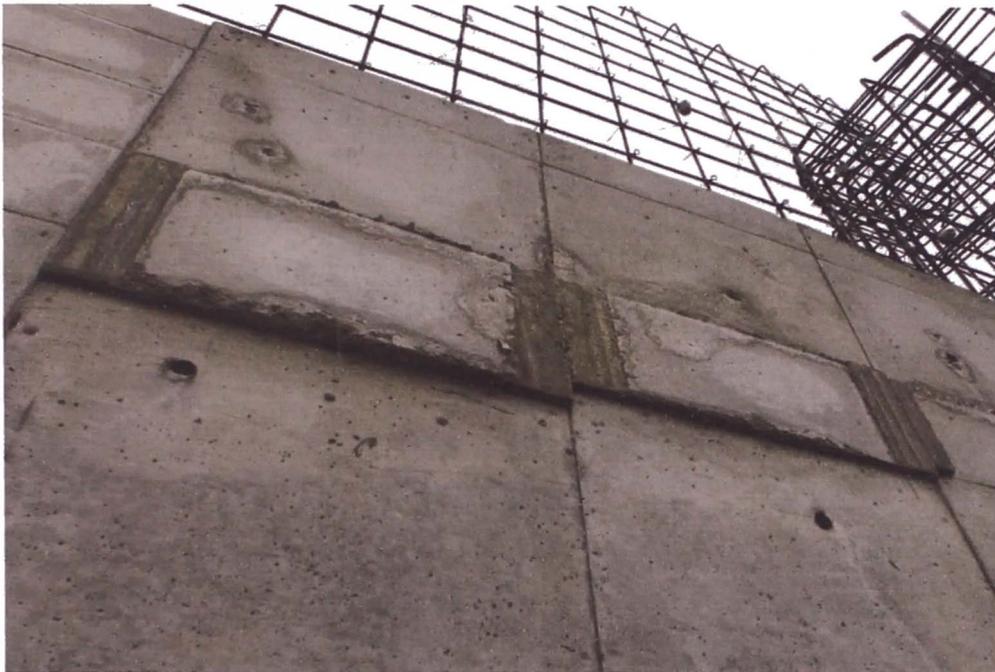
Figura N° 24 Desplome de placa con exceso de recubrimiento.  
Fuente: Elaboración propia.

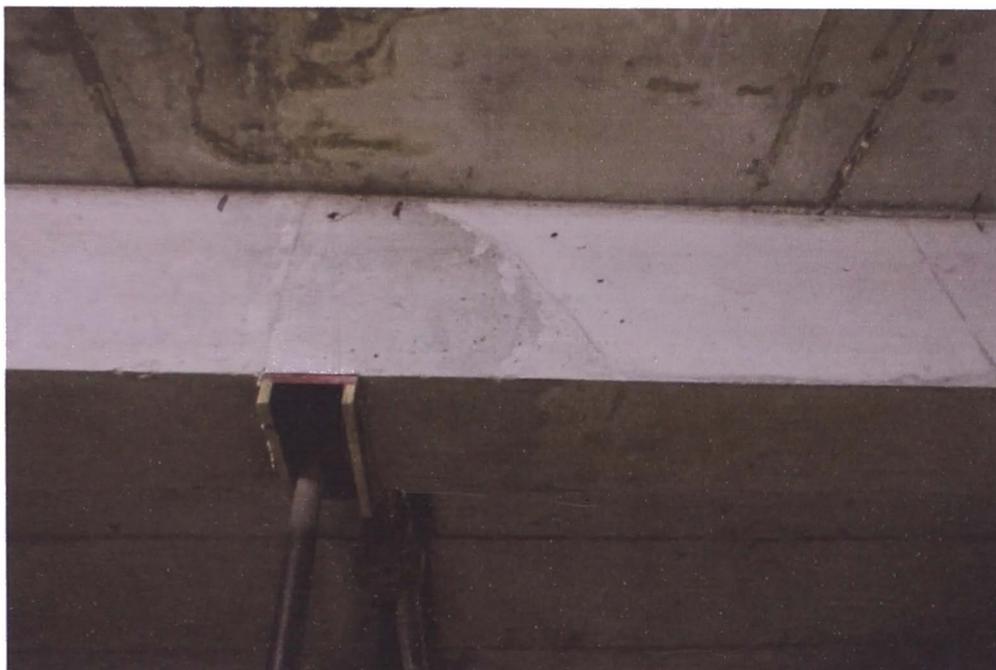
Figura N° 28 Junta fría presente en viga.

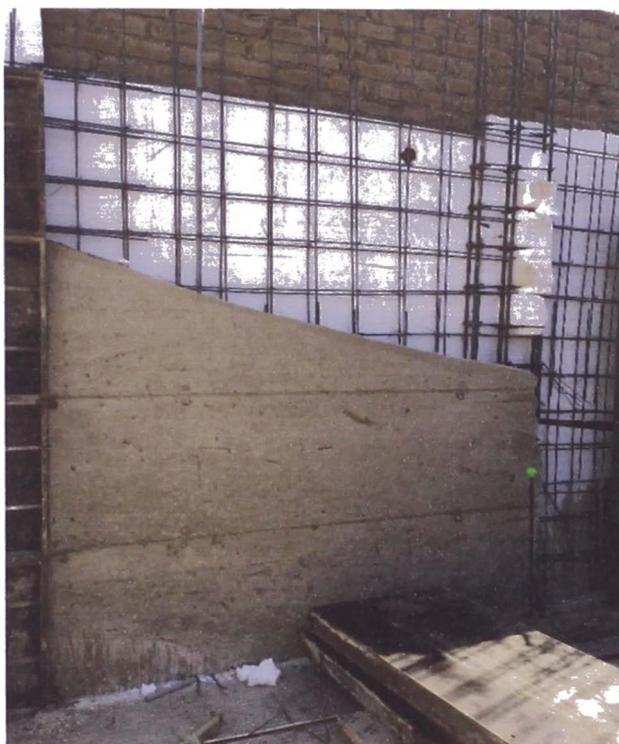
Figura N° 29 Elemento no completado durante el vaciado de concreto debido a una mala programación de actividades y/o cálculo del volumen solicitado de concreto.

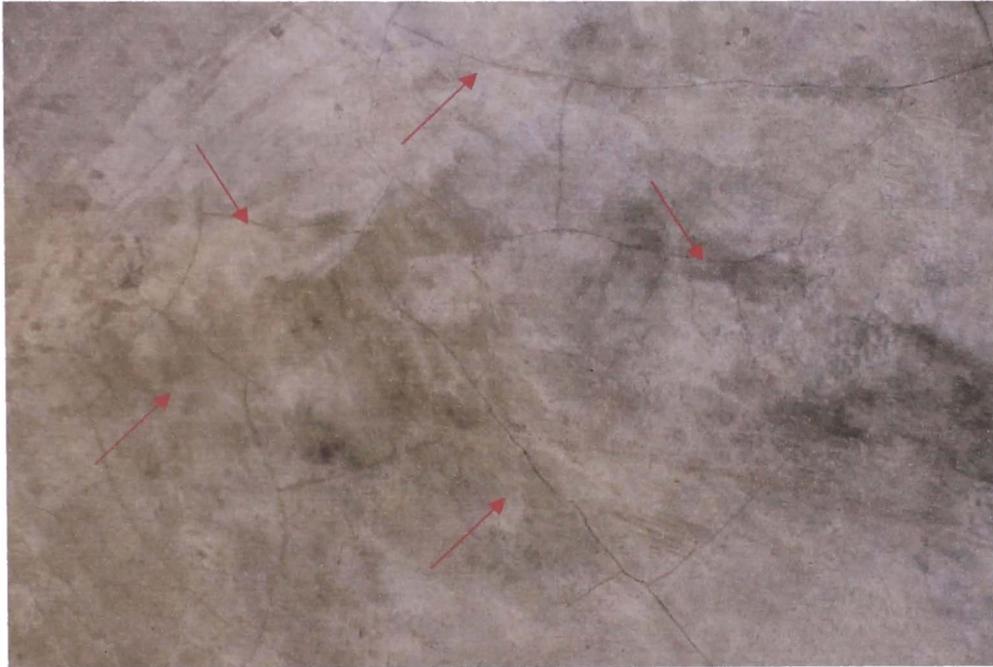
Figura N° 33 Fisuración en mapa de losa de piso pulida 1.

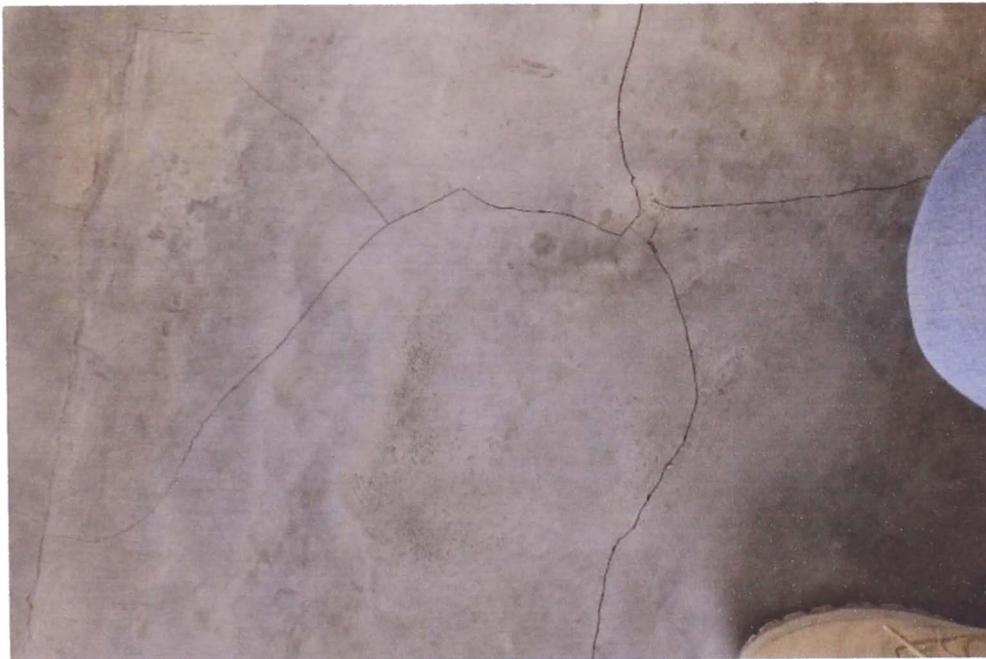
Figura N° 34 Fisuración en mapa de losa de piso pulida 2.

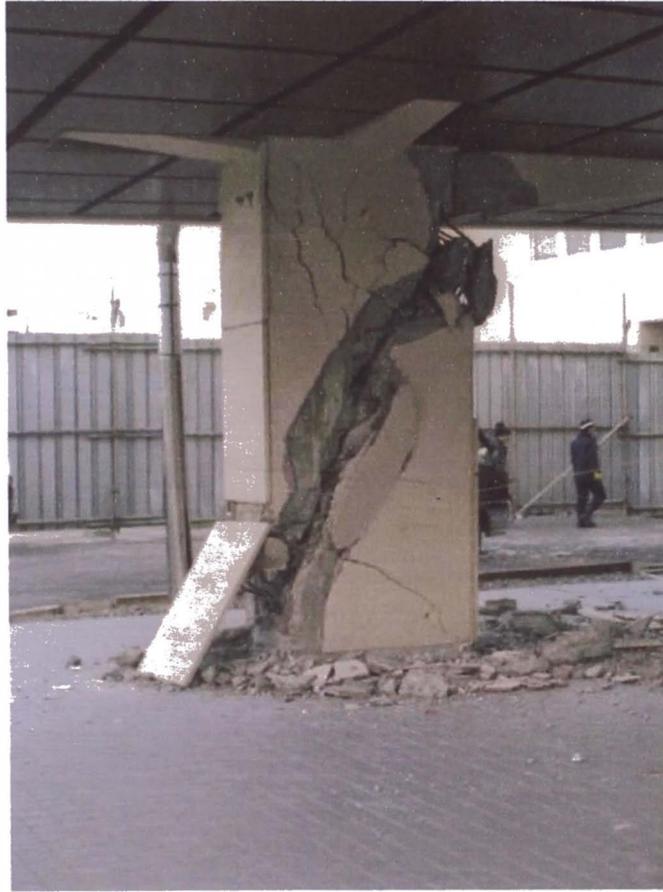
Figura N° 36 Grietas en columna por esfuerzo cortante.  
Fuente: Elaboración propia.

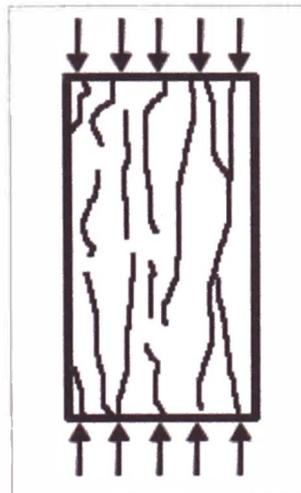
Figura N° 37 Fisuras por compresión excesiva de un elemento.  
Fuente: Elaboración propia.

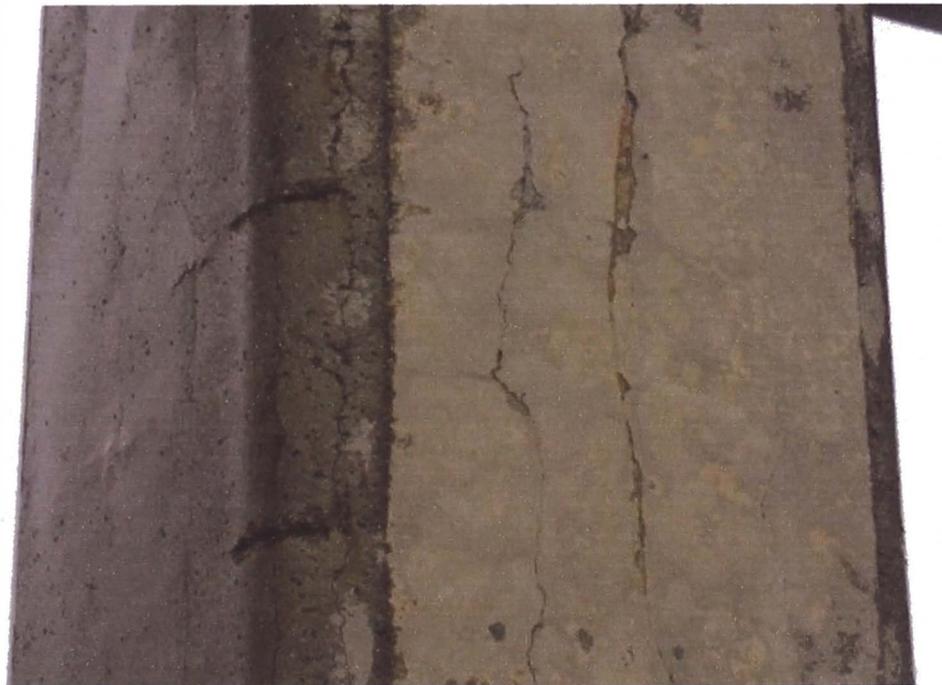
Cuando las barras de acero empiezan a corroerse crean una capa de óxido conocida como protección pasiva que impide que la barra se deteriore por completo debido a la reacción química; sin embargo, si las condiciones ambientales someten a las barras de acero a la presencia de cloruros o reduce su alcalinidad por carbonatación, éstas se verán afectadas por la corrosión afectando su longitud total y dando pase a la aparición de fisuras radiales. (Ver figura 28)

Figura N° 38 Fisuras por corrosión de la armadura.

Evitar esta corrosión puede conseguirse dando al elemento el recubrimiento adecuado, aplicar selladores o aditivos inhibidores de la corrosión, protección catódica o cualquier otro método que impida que el oxígeno y la humedad lleguen a la armadura.

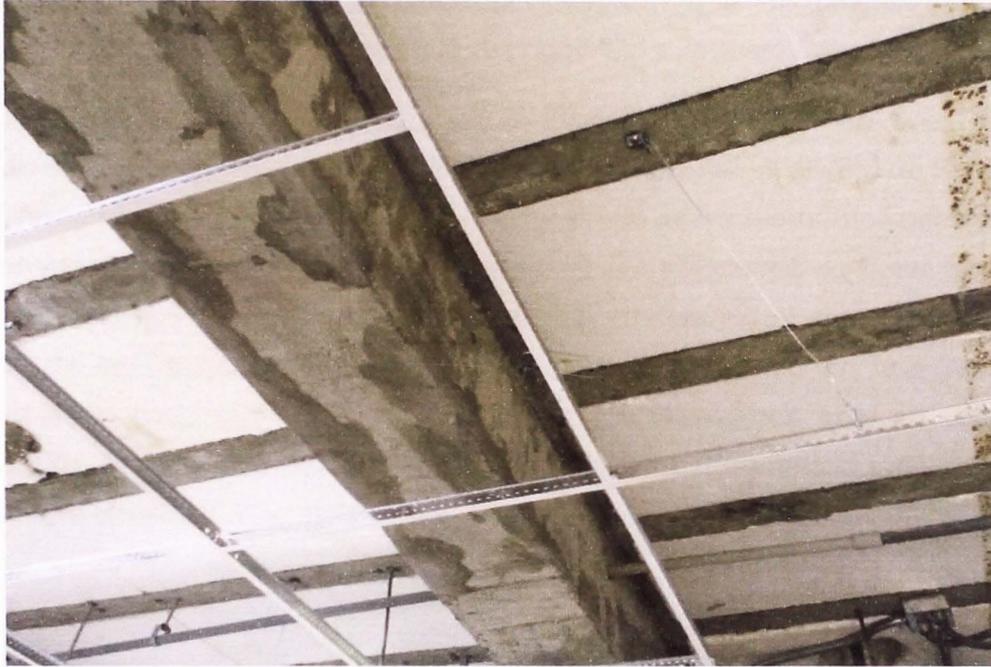
Figura N° 40 Reparaciones de cangrejeras en aristas de viga que serán cubiertas por el falso cielo raso de baldosas.

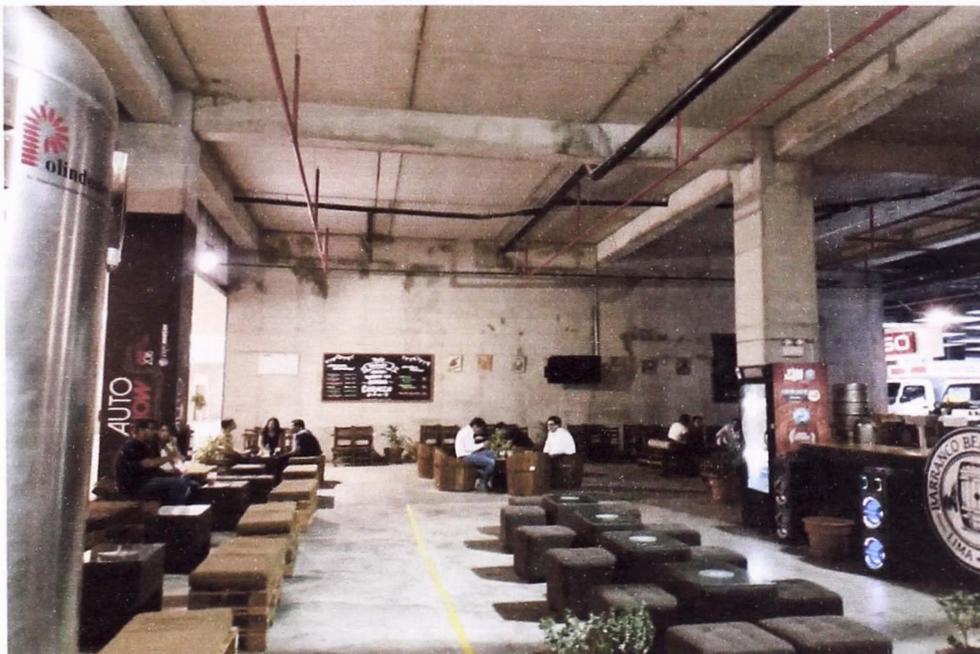
Figura N° 41 Presencia de manchas en vigas y placas debido a las reparaciones.

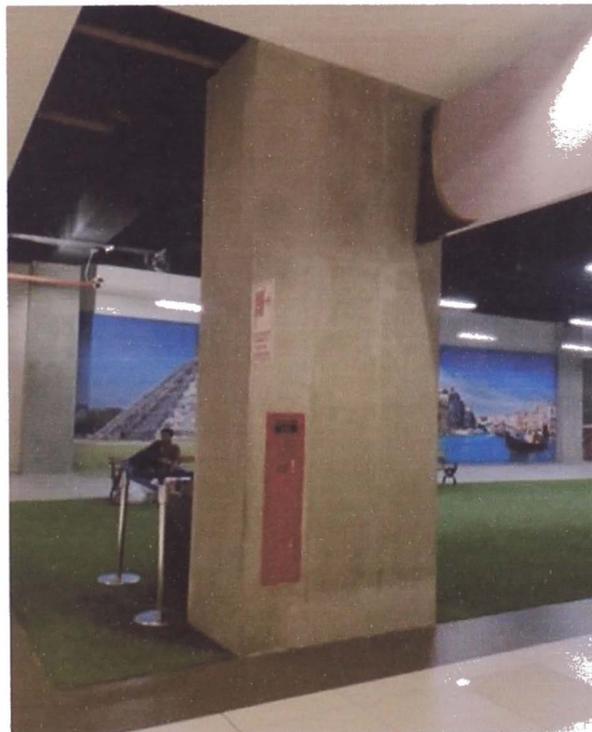
Figura N° 42 Columnas con acabado similar al concreto expuesto para cubrir reparaciones de cangrejas, desplomes y marcas de encofrado.

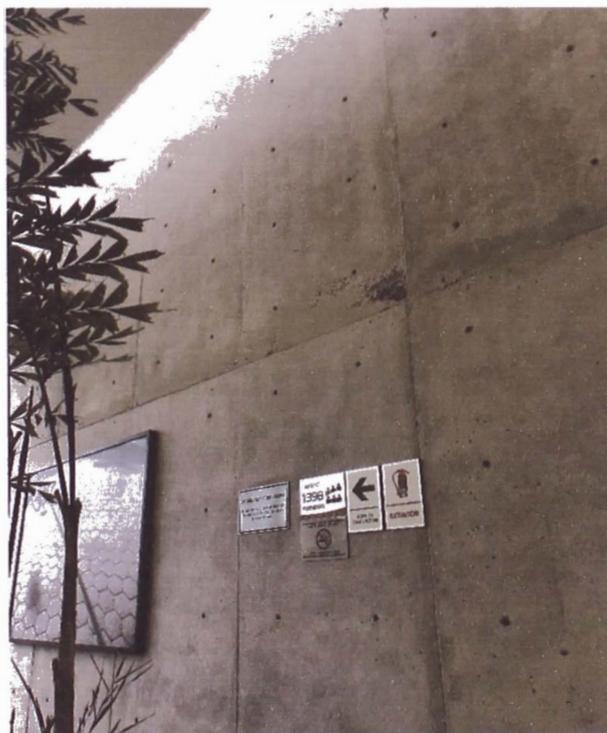
Figura N° 44 Placa de concreto expuesto en la recepción de Edificio de oficinas Los Portales con presencia de cangrejas y porosidad en la superficie.

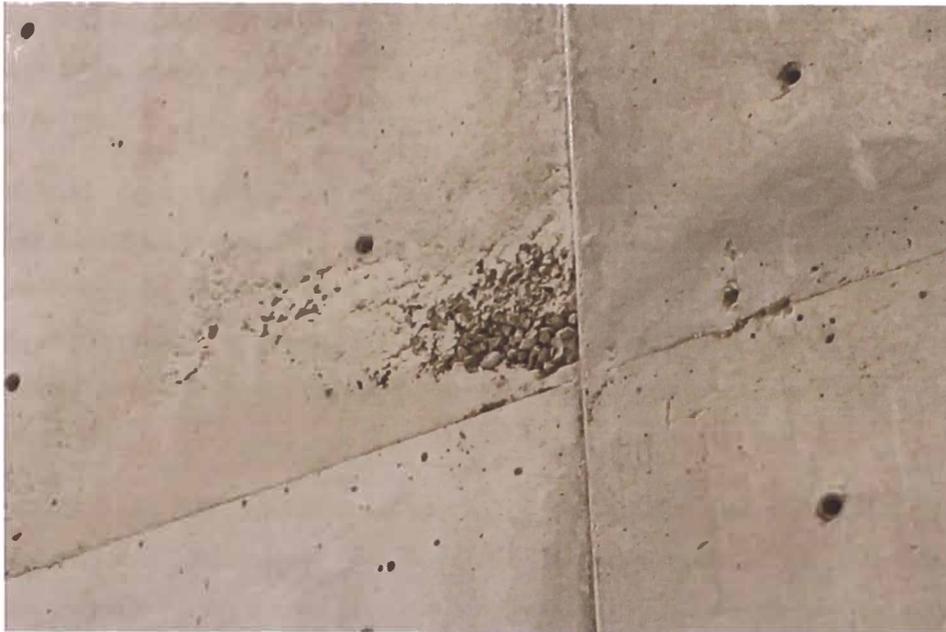
Figura N° 45 Cangrejera en placa de recepción en Edificio de oficinas Los Portales.

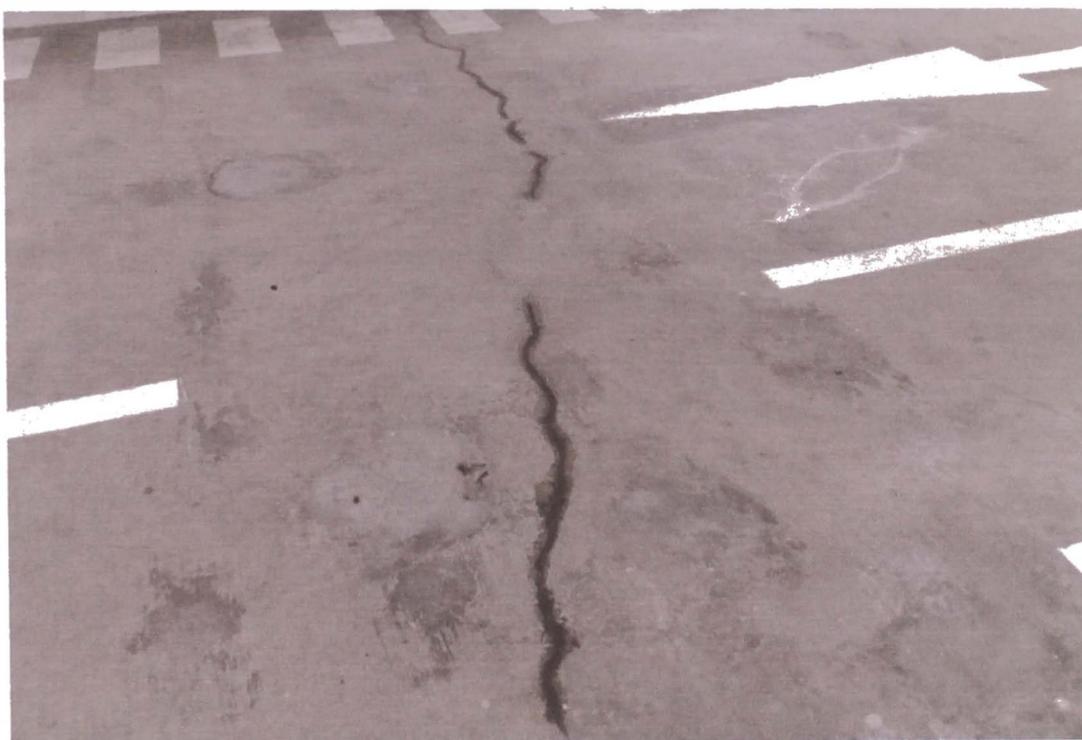
Figura N° 46 Fisuras reparadas en estacionamiento del Centro comercial Mall del Sur.

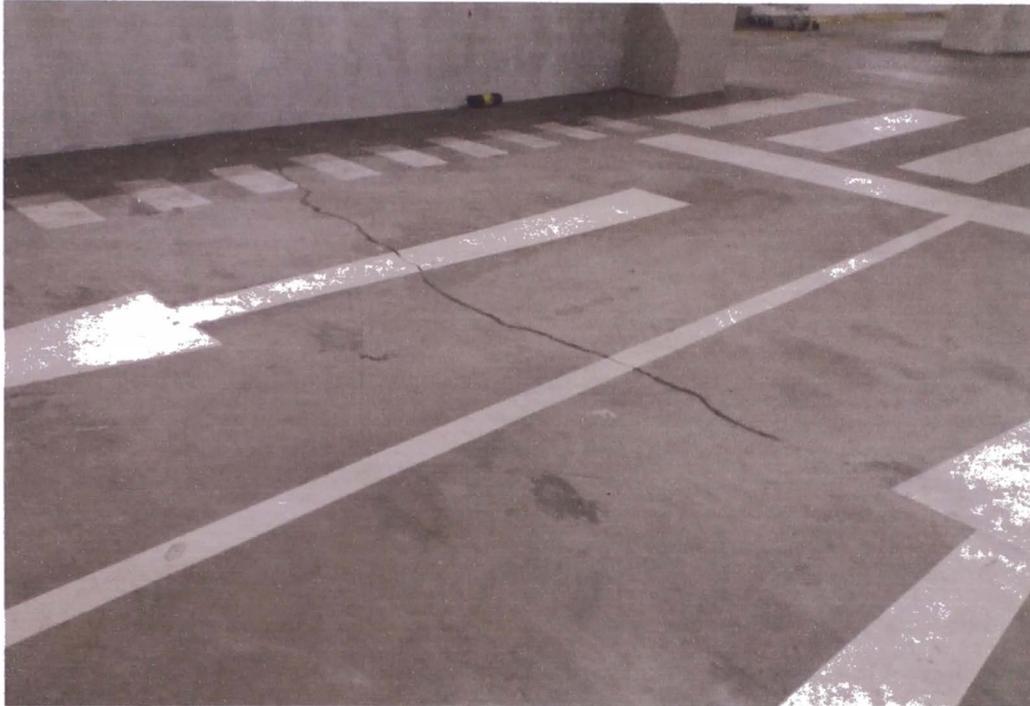
Figura N° 47 Fisuras reparadas en estacionamiento del Centro comercial Mall del Sur. Sótano 2.

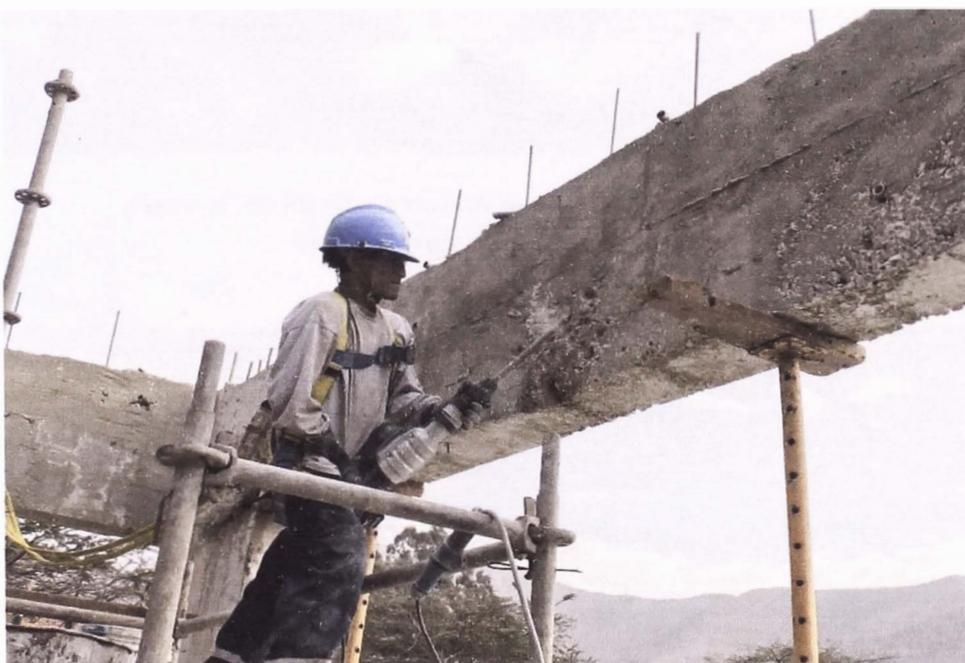
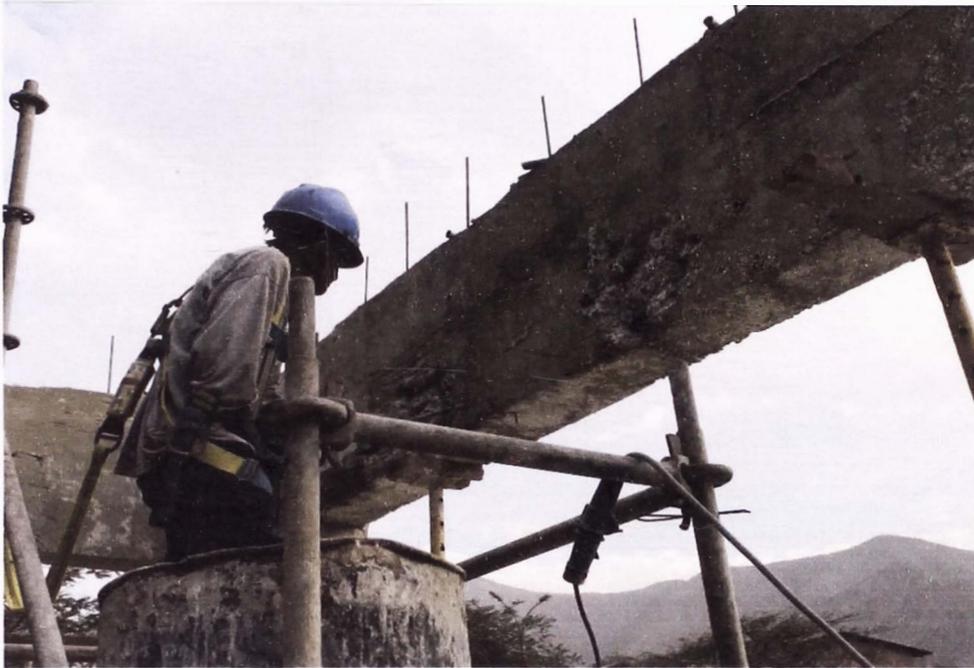
Figura N° 48 Picado de material suelto en cangrejera de viga 1.

Figura N° 49 Picado de material suelto en cangrejera de viga 2.

Identificada la zona a reparar deberá eliminarse todo el material suelto mediante picado con martillo eléctrico o comba y cincel. Al llegar al concreto sólido y libre de vacíos, se debe humedecer la superficie, ésta debe encontrarse limpia, libre de grasa u otras materias extrañas para poder aplicar el mortero estructural; los morteros de ciertas marcas requieren previamente la aplicación de un puente de adherencia que se aplica con una brocha o esponja densa en toda la superficie de reparación. (Ver figuras 48, 49, 50, 51 y 52)

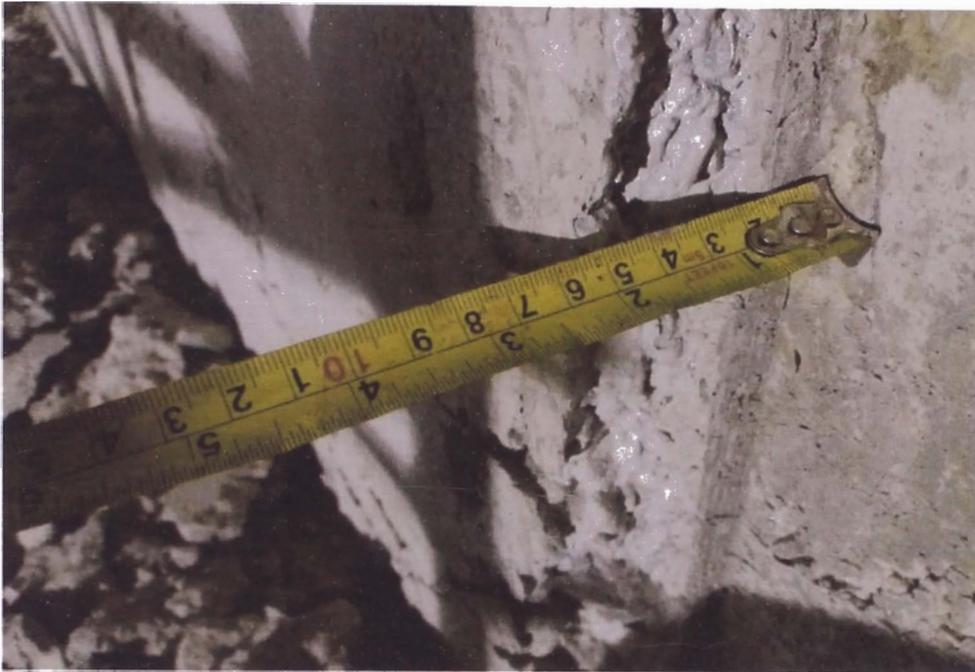
Figura N° 53 Medida de espesor de la superficie desplomada en muros.

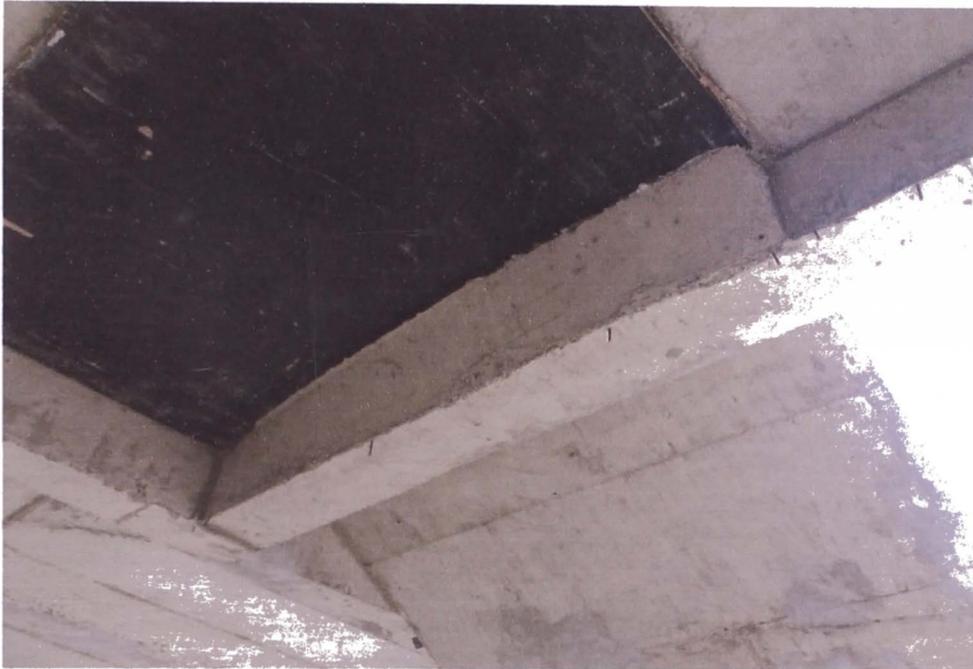
Figura N° 55 Superficie desplomada en viga.

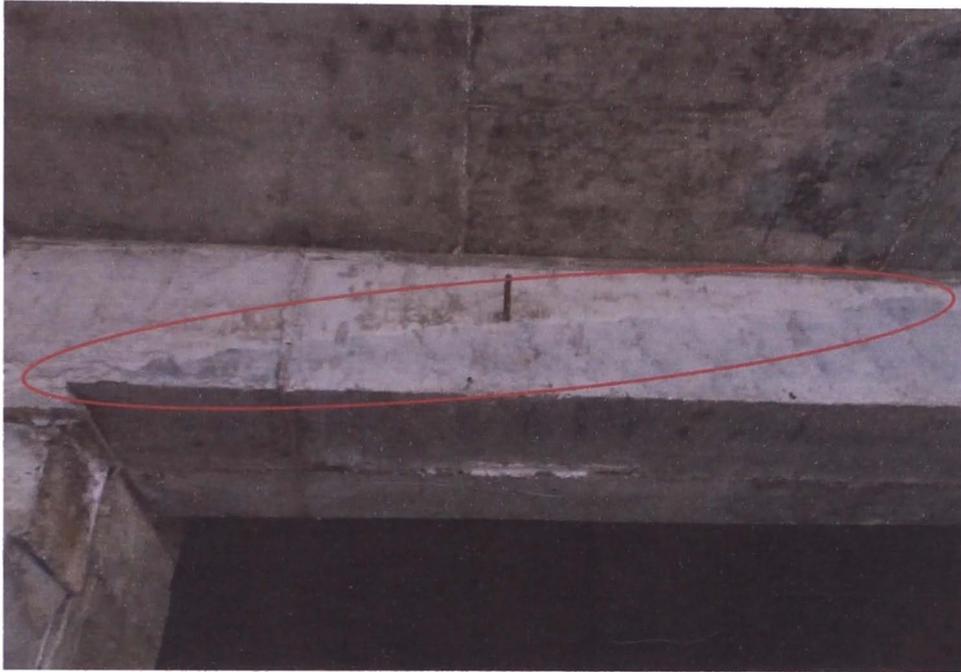
Figura N° 62 Junta fría en viga de concreto.

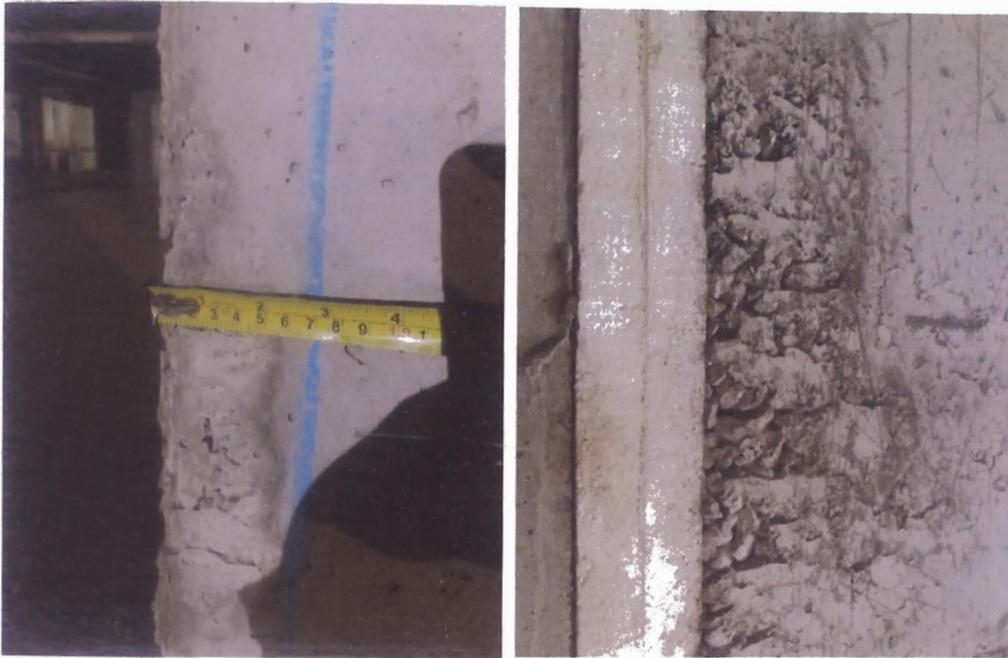
IZQ. Medida de dimensiones de segregación del concreto en arista de placa. DER. Segregación de concreto entre placas gemelas.

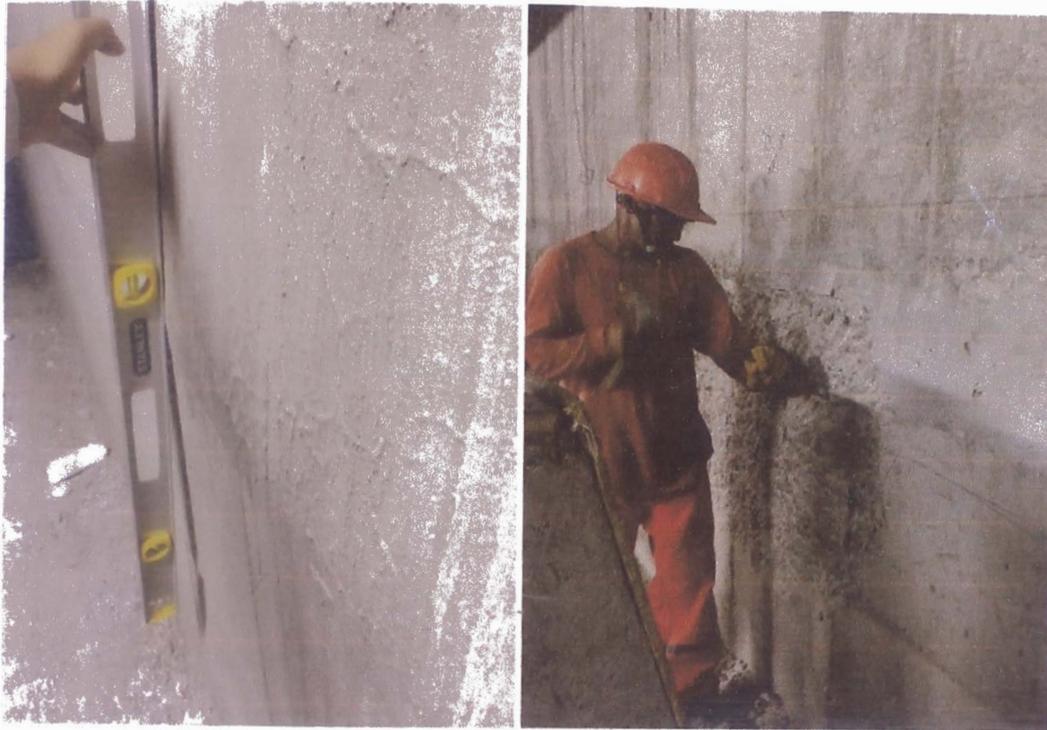
**IZQ. Identificación de desplome en muro pantalla del Sótano 3. DER. Picado de superficie desplomada en muro pantalla del Sótano 3.**

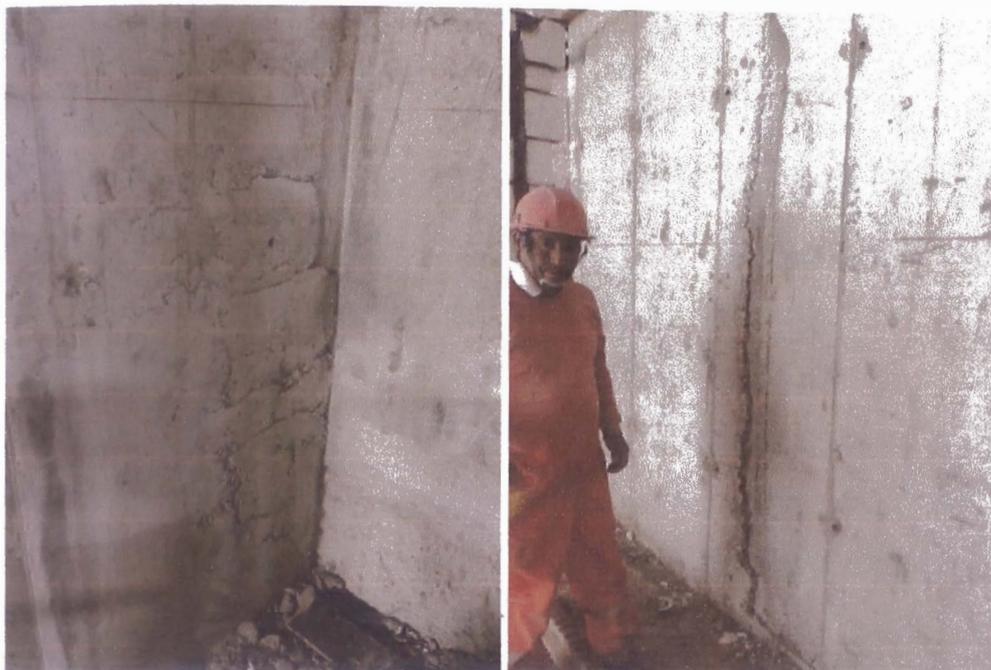
IZQ. Identificación de cangrejas en placa de ducto de ascensor. DER. Junta fría vertical en placa debido a corte de encofrado. La junta fría presenta cangrejera.
