**UNIVERSIDAD NACIONAL DE INGENIERÍA
FACULTAD DE INGENIERÍA CIVIL**

TESIS

**“EVALUACIÓN FUNCIONAL Y DE SUPRESIÓN DE POLVO QUE
PRESENTA EL CAMINO ESTABILIZADO CON BISCHOFITA SAN
GREGORIO – SOCSO (Km 05+000 – Km 15+000)”.**

2021

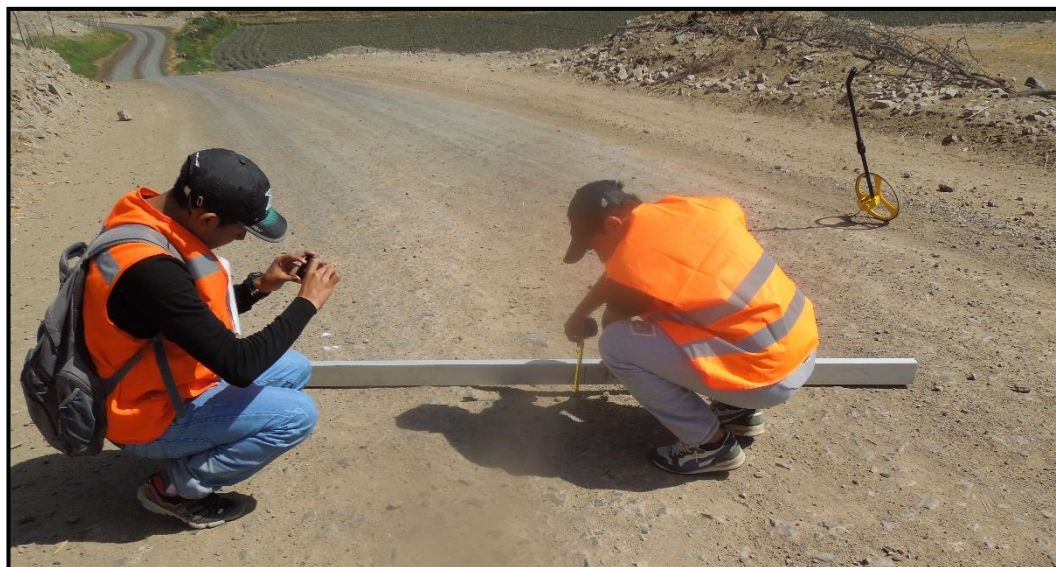
Figura N° 43 Medición de la falla perdida de agregado.

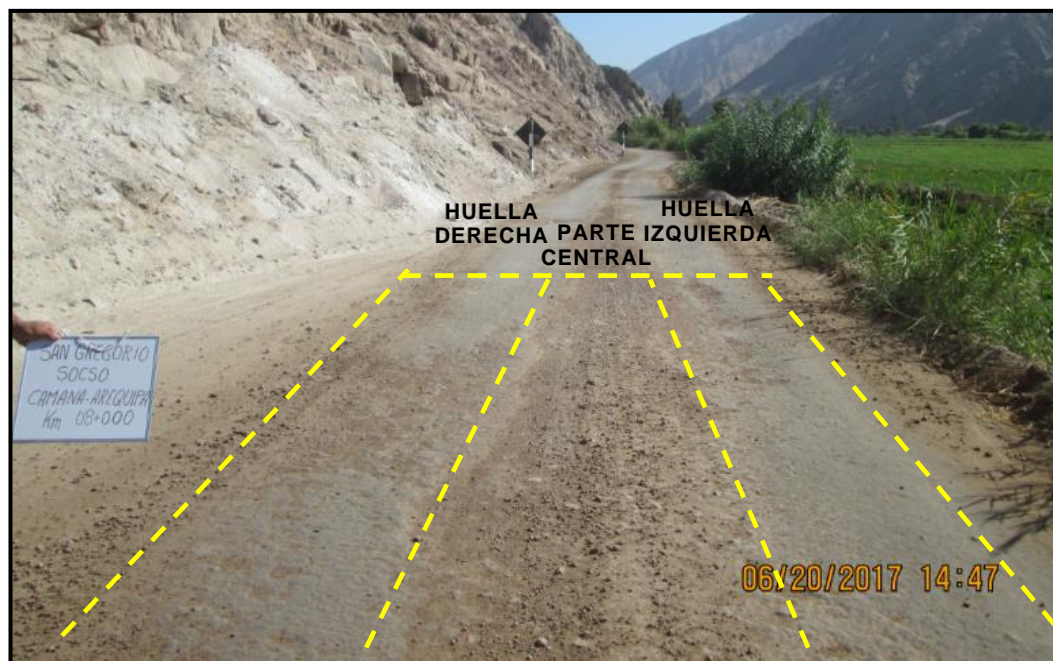
Figura N° 70 Desgaste de la capa de rodadura en la huella derecha, izquierda y parte central.

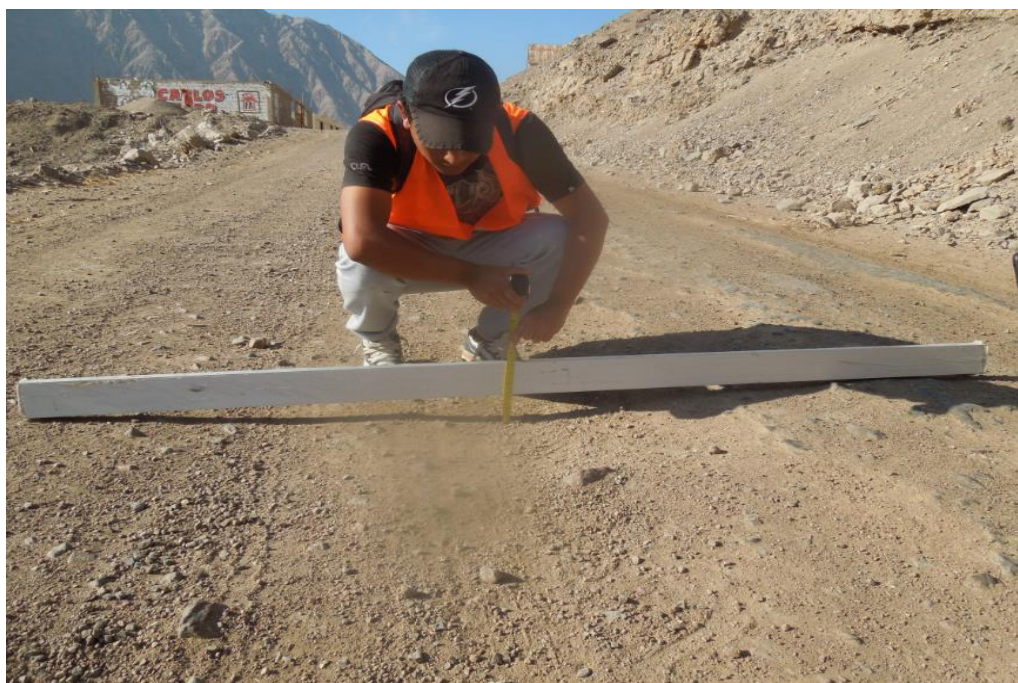
Figura N° 126 Medición de la falla superficial perdida de agregado. Prog.km 10+400, foto tomada a los 22 meses de haberse rehabilitado el camino (16-05-2016)

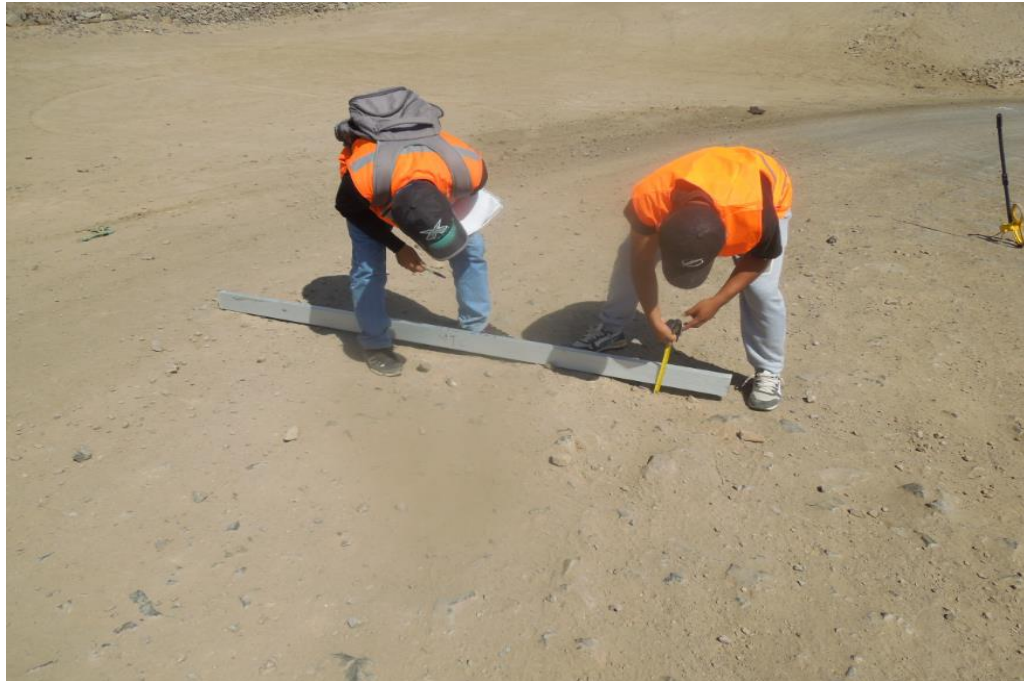
Figura N° 127 Medición de la falla superficial perdida de agregado. Prog.km 14+700, foto tomada a los 22 meses de haberse rehabilitado el camino (16-05-2016)

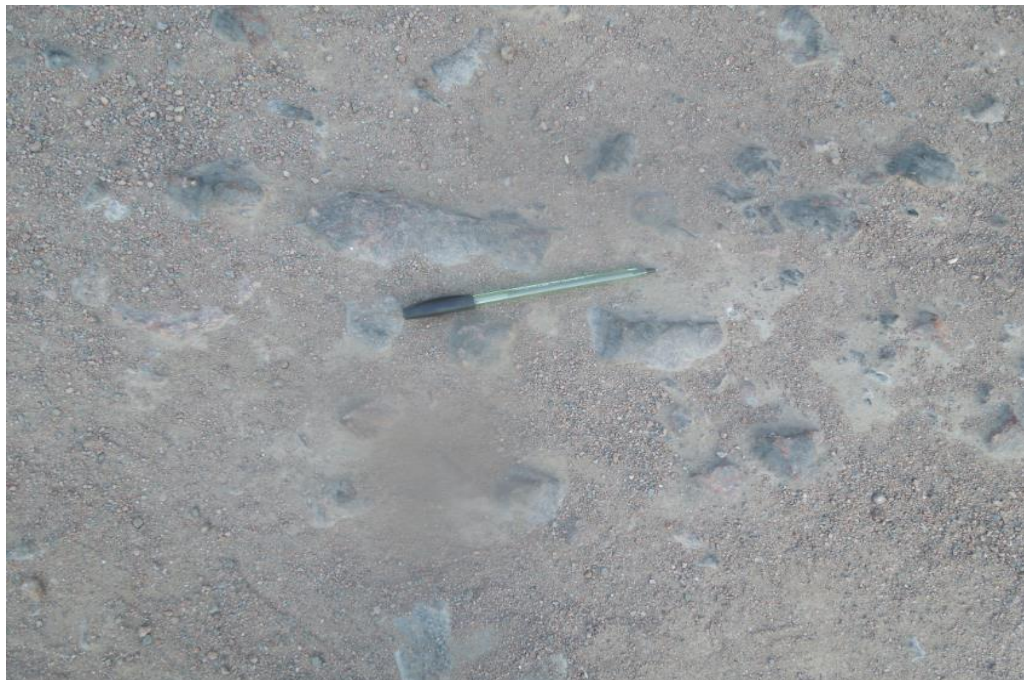
Figura N° 128 Piedra perteneciente a la capa de rodadura mayor a 2". Prog.km 07+350, foto tomada a los 22 meses de haberse rehabilitado el camino (16-05-2016)

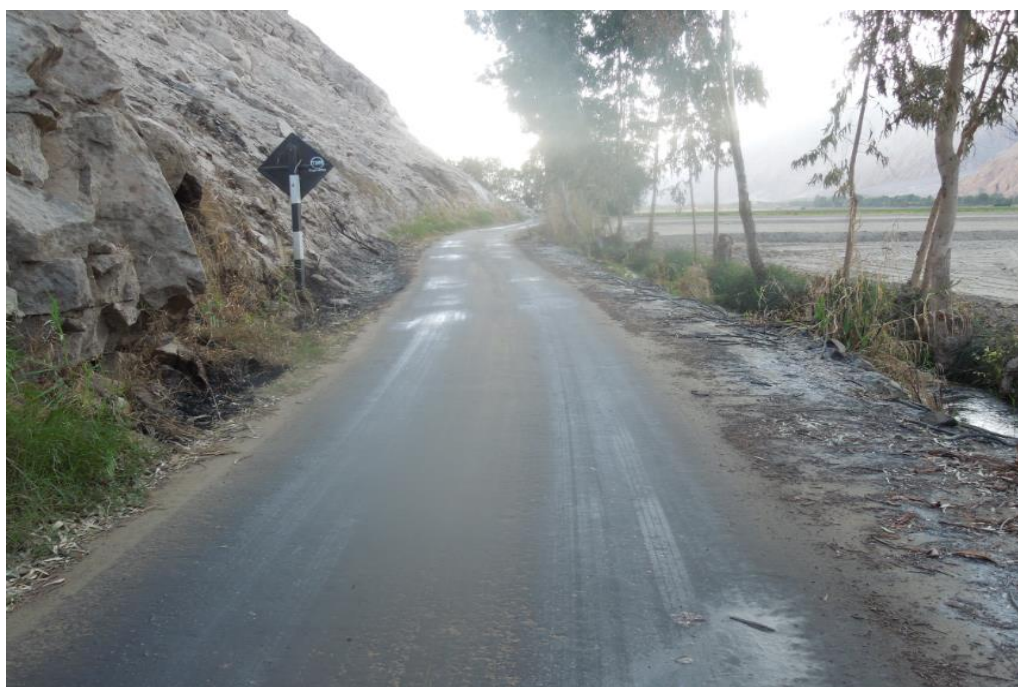
Figura N° 130 Humedad retenida en la superficie por el Cloruro de Magnesio. Prog.km 07+100, foto tomada a los 22 meses de haberse rehabilitado el camino (16-05-2016)
