**UNIVERSIDAD NACIONAL DE INGENIERIA**

**(Tomo II Anexos)**

**“CONTROL DE CALIDAD PARA LAS OBRAS SUBTERRÁNEAS EN  
LA CONSTRUCCIÓN DEL METRO DE LIMA”**

## ANEXOS

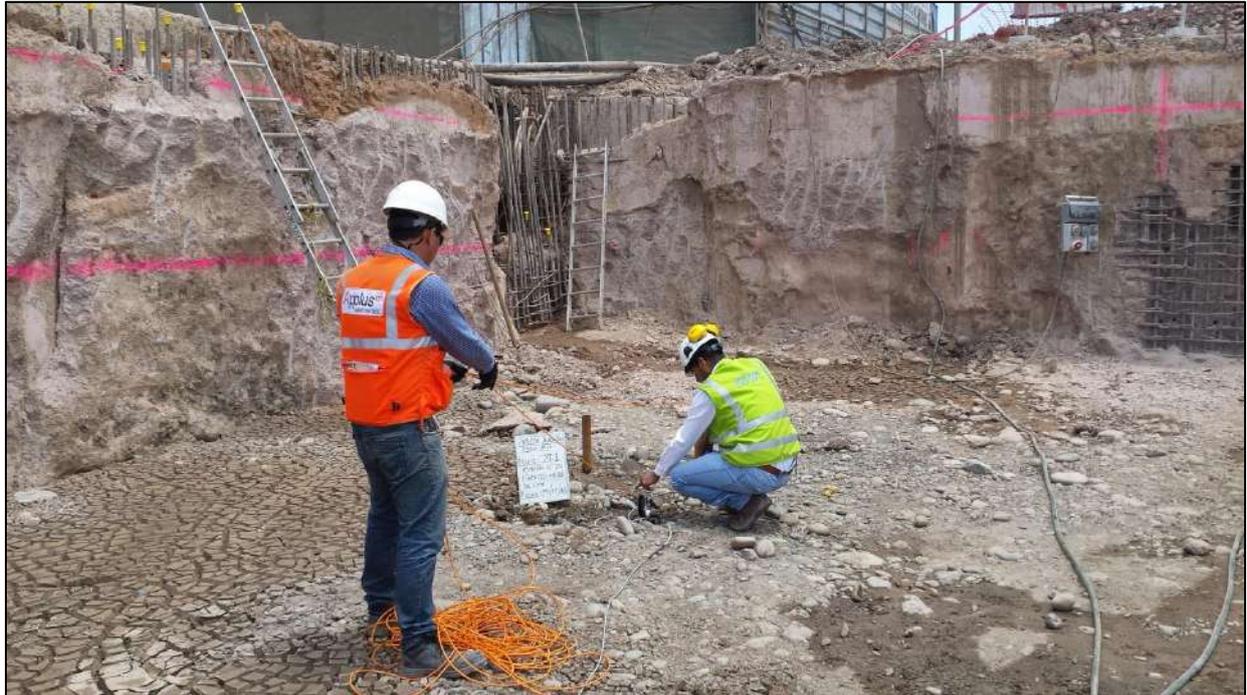
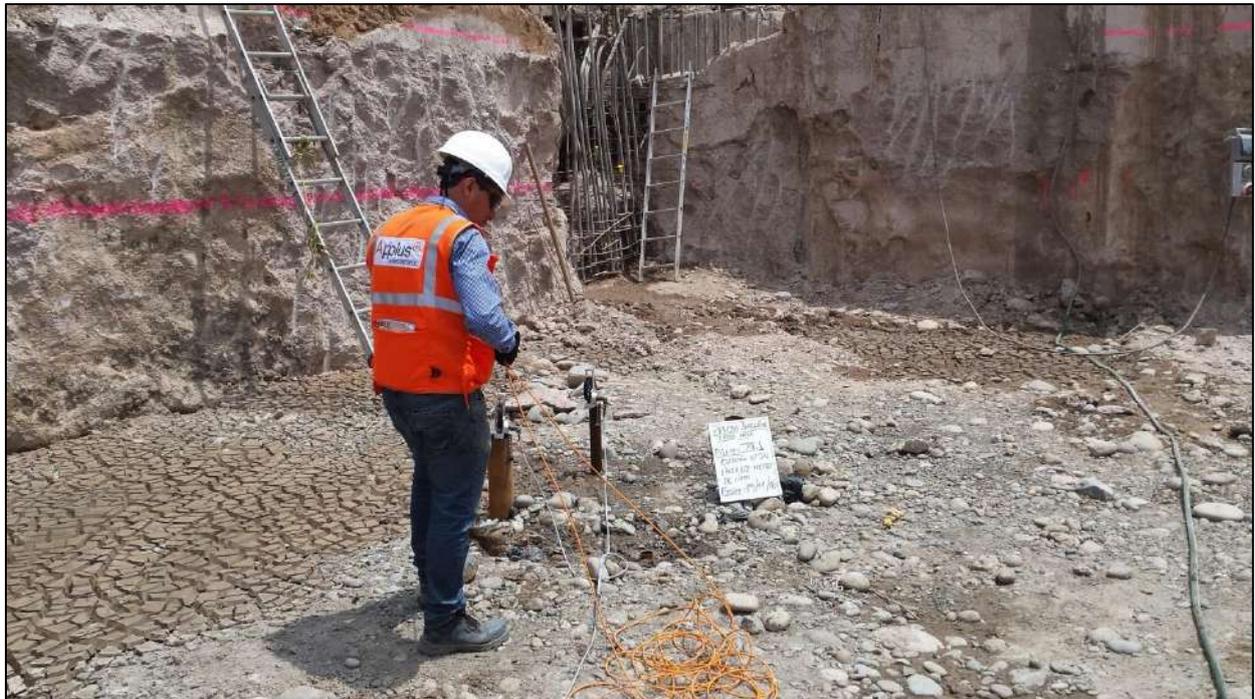
F.4: VISTA DE PILOTE XI.1 – ESTACION 24

- **En el Pilote XI.1:** el pilote no se muestra en el exterior, debido a que se encuentra cubierto de material por lo cual información inicial del pilote no es concordante con la integridad (de 0.00 a 10.00 metros aproximadamente), VER ANEXO 5.1  
En la diagráfía del Pilote no se encuentra anomalía.
- **En el Pilote IX.2:** No se encontraron anomalías.
- Los pilotes evaluados no presentan una sección con daño en las longitudes analizadas (Continuidad) en función de la configuración encontrada para cada ensayo o pilote.

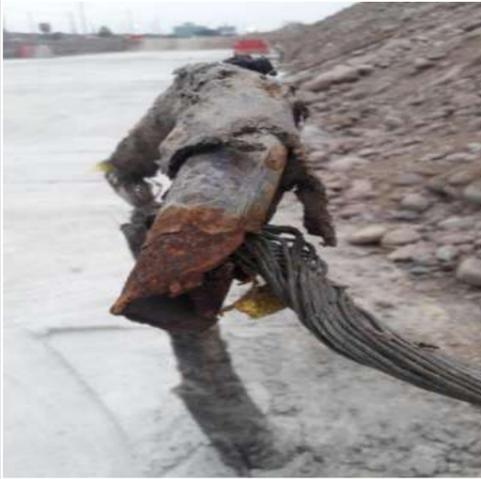
Nº	DESCRIPCIÓN	FECHA EMISION	REGISTRO FOTOGRÁFICO	ACCION CORRECTIVA Y/O PREVENTIVA POR EL CONTRATISTA	FECHA DE COMPROMISO DE CIERRE	COMENTARIO
RNC-ABCSA-089	<p><b><u>Daño de la tubería metálica en forma de pastoral y del cable de cobre trenzado y desnudo utilizado para la conexión con la malla de tierra perimetral</u></b>  <b>DESCRIPCION:</b> Durante la inspección de los trabajos ejecutados para el relleno de la zona 2 de la losa de cubierta de la Estación 24, se observó que los tubos metálicos, que sirven para cubrir el cable de cobre desnudo que conecta la puesta a tierra estructural con la malla a tierra perimetral a través de soldaduras eléctricas, están dañados productos de la corrosión al igual que los cables de cobre. Es de hacer notar, que esta tubería y cables de cobre estuvieron cubiertos un año. La calidad del daño observado en la tubería es evidencia que el material utilizado no cumple con el requerimiento de galvanizado en caliente para soportar las condiciones del suelo en el que será enterrado. Finalmente solicitamos nos presenten las acciones correctivas y preventivas para que no haya mas daños en el futuro. Solicitamos a la vez que habiéndose presentado la observación en la zona 2, se verifique que el resto de la losa de cubierta y de igual manera verificarse en la Estación 23, si la tubería metálica presenta el daño observado.</p>	15-ago.-18

CORRECCIÓN: ACCION CORRECTIVA: ACCIONES PREVENTIVAS:	29-feb.-20	Esta pendiente por parte del CONTRATISTA la presentación de las acciones correctivas y preventivas para solucionar la no conformidad detectada. La Supervisión viene coordinando de manera continua y activa en las reuniones correspondientes con CONTRATISTA en relación a este tema.

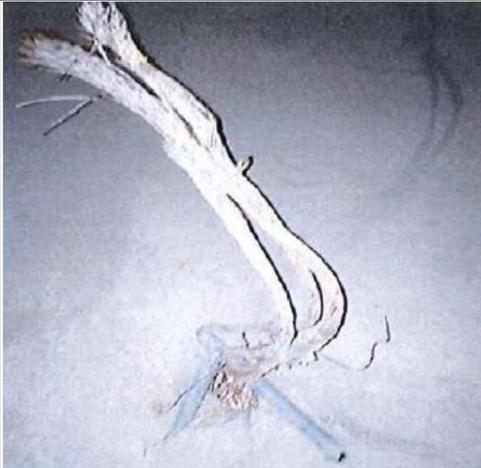
RNC-ABCSA-093	<p><b><u>Daños a cables de cobre en la losa de fondo de la Estación Hermilio Valdizán E-23</u></b>  <b>DESCRIPCION:</b> Durante la inspección en la Estación 23, se observó que los cables de cobre de la malla de tierra profunda, que atraviezan la losa de fondo para su futuro empalme, fueron dañados.</p>	10-sep.-18

CORRECCIÓN: ACCION CORRECTIVA: ACCIONES PREVENTIVAS:	29-feb.-20	Esta pendiente por parte del CONTRATISTA la presentación de las acciones correctivas y preventivas para solucionar la no conformidad detectada. La Supervisión viene coordinando de manera continua y activa en las reuniones correspondientes con CONTRATISTA en relación a este tema.
RNC-ABCSA-0103	<p><b><u>Presencia de fisuras en la losa de cubierta</u></b>  <b>DESCRIPCION:</b> Al realizar la inspección el día 15/10/18 en la estación 20: "Evitamiento", se observó que debajo de la losa de cubierta la presencia de fisuras, las cuales se presentan en todas las fases de la losa de cubierta, dichas fases han sido inundadas y por debajo de la losa de cubierta se ubicaron filtraciones de agua. Ante lo expuesto se solicita detallar las causas acciones preventivas y correctivas correspondientes.</p>	17-oct.-18

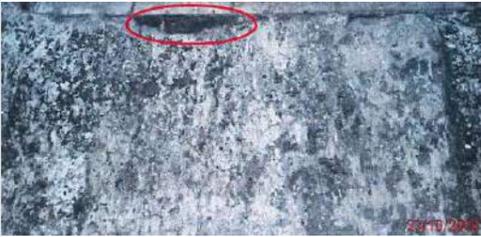
Nº	DESCRIPCIÓN	FECHA EMISION	REGISTRO FOTOGRAFICO	ACCION CORRECTIVA Y/O PREVENTIVA POR EL CONTRATISTA	FECHA DE COMPROMISO DE CIERRE	COMENTARIO
RNC-ABCSA-0108	<p><b>Acero expuestos en muros pantalla a nivel de losa de vestibulo</b></p> <p><b>DESCRIPCION:</b> La Supervisión ha verificado los muros pantalla a nivel de losa de vestibulo en conjunto con el área de calidad del CONTRATISTA encontrando zonas con falta de recubrimiento y contaminación con lodo bentonítico. Se aclara también que falta ejecutar la limpieza en algunas pantallas, por lo que es posible mas zonas con estos defectos. Se concluye que los siguientes muros pantallas presentan zonas con falta de recubrimiento, aceros y dados expuestos: 1, 2, 5, 8, 9, 10, 14, 16, 17, 25, 26, 30, 44, 45, 46, 47, 48, 49, 50, 51, 52, 54, 55. Las siguientes pantallas presentan contaminación de lodo bentonítico 20, 44, 10. Ante lo expuesto se solicita detallar las causas, acciones correctivas y preventivas correspondientes.</p>	26-oct.-18

CORRECCIÓN: ACCION CORRECTIVA: ACCIONES PREVENTIVAS:	29-feb.-20	Esta pendiente por parte del CONTRATISTA la presentación de las acciones correctivas y preventivas para solucionar la no conformidad detectada. La Supervisión viene coordinando de manera continua y activa en las reuniones correspondientes con el CONTRATISTA en relación a este tema.

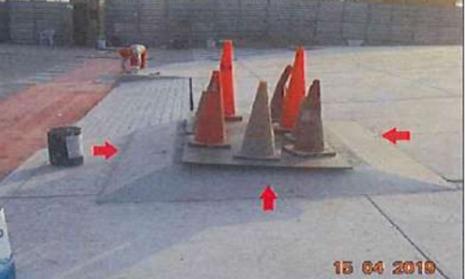
RNC-ABCSA-150	<p><b>Incumplimiento de pendiente de la rejilla de toma de aire PV23 - Inserción Urbana</b>  <b>DESCRIPCION:</b> Durante la inspección post vaciado realizada a la vereda del PV23 perteneciente a la Inserción Urbana, se verificó que la pendiente de la rejilla de toma de aire ejecutada en obra excede a la indicada en los planos del EDI aprobado ML2-CML-01A-C-005-PV23-AAURB-DIS-PL-6503-00 Urbanización PV23, encontrando que existe un exceso de tolerancia cuyos valores en algunos casos tiene 29.4% de pendiente, cuando el plano del EDI aprobado indica 12% de pendiente.                      Se solicita al CONTRATISTA presentar las acciones correctivas y preventivas para que estos problemas no se vuelvan a presentar en obra.                      Se adjunta fotos y reporte topografico por la Supervisión.</p>	16-abr.-19

<p align="center"><b>CORRECCIÓN: ACCION CORRECTIVA: ACCIONES PREVENTIVAS:</b></p>	29-feb.-20	<p>Esta pendiente por parte del CONTRATISTA la presentación de las acciones correctivas y preventivas para solucionar la no conformidad detectada. La Supervisión viene coordinando de manera continua y activa en las reuniones correspondientes con el CONTRATISTA en relación a este tema.</p>

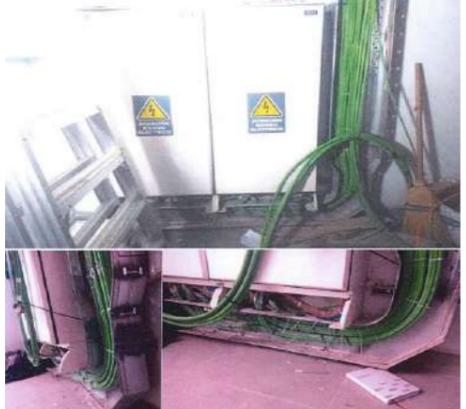
RNC-ABCSA-152	<p><b>Bandeja proxima a nivel de piso: Expuesta a daños mecanicos, incumplimiento de normativas de ocupación y distancias libres de instalación.</b>  <b>DESCRIPCION:</b> Las bandejas cercanas al piso, de acuerdo al CNE-Utilización incumple:                      -070-2100: Utilización de canalización:                      "(2) No deben utilizarse las canalizaciones ni sus accesorios: Donde puedan estar sujetos a daños mecanicos".                      070-2104 "Conductores en Canalizaciones" del CNE - se consigna lo siguiente:                      "(2) Con excepción de lo permitido en la sub regla (4), las canalizaciones no deben contener mas de 200 conductores y la suma de las secciones de los conductores y su aislamiento no deben exceder el 20% del area de sección transversal interna de la canalización".                      -070-2202 Metodo de Instalación:                      "(7) Las minimas distancias de seguridad para las bandejas deben ser:                      .....                      (b)300 mm en sentido vertical desde la parte superior de la bandeja hacia los techos, ductos o equipos de calefacción y 150 mm hacia obstrucciones de corta longitud.</p>	17-abr.-19

<p align="center"><b>CORRECCIÓN: ACCION CORRECTIVA: ACCIONES PREVENTIVAS:</b></p>	29-feb.-20	<p>Esta pendiente por parte del CONTRATISTA la presentación de las acciones correctivas y preventivas para solucionar la no conformidad detectada. La Supervisión viene coordinando de manera continua y activa en las reuniones correspondientes con el CONTRATISTA en relación a este tema.</p>

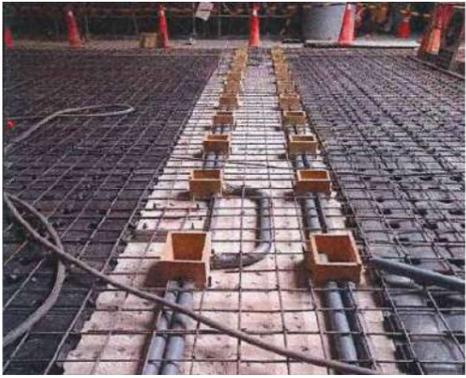
Nº	DESCRIPCIÓN	FECHA EMISION	REGISTRO FOTOGRAFICO	ACCION CORRECTIVA Y/O PREVENTIVA POR EL CONTRATISTA	FECHA DE COMPROMISO DE CIERRE	COMENTARIO
RNC-ABCSA-170	<p><b>Instalación de tuberías para puertas de control de pasajeros en vestíbulo de Estación Óvalo Santa Anita</b>  <b>DESCRIPCION:</b> Durante las inspección del día 17/06/19 se verificó la instalación sin planos o suministro aprobado de tuberías relacionadas al EDI 1A-28 "Proyecto de instalaciones ferroviarias - Control de pasajeros". Brindar las acciones preventivas y correctivas para que no se repita el presente hecho.</p>	20-jun.-19

<p><b>CORRECCIÓN: ACCION CORRECTIVA:</b>  <b>ACCIONES PREVENTIVAS:</b></p>	29-feb.-20	Esta pendiente por parte del CONTRATISTA la presentación de las acciones correctivas y preventivas para solucionar la no conformidad detectada. La Supervisión viene coordinando de manera continua y activa en las reuniones correspondientes con el CONTRATISTA en relación a este tema.

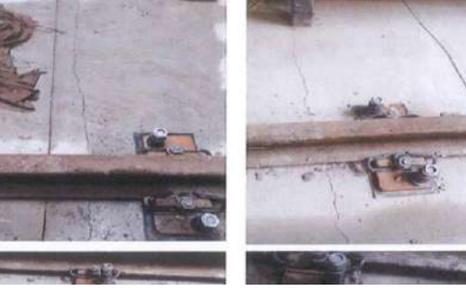
RNC-ABCSA-172	<p><b>Fisuras pasantes transversales en la vía en placa - Estación 21 Ovalo Santa Anita 1 y 2 (Progresiva 20+520 al 20+630)</b>  <b>DESCRIPCION:</b> Durante las inspecciones realizadas el día 19/06/19 se ha evidenciado nuevamente la aparición de fisuras transversales pasantes entre las progresivas 20+520 al 20+630 correspondiente a la estación E-21 Ovalo Santa Anita, siendo los espesores de estas fisuras mayores a los límites que indica la norma ACI 224R (0.41 mm). Lo cual evidencia que no se ha tomado ninguna acción preventiva por parte del CONTRATISTA para corregir dicho defecto.</p>	21-jun.-19

<p><b>CORRECCIÓN: ACCION CORRECTIVA:</b>  <b>ACCIONES PREVENTIVAS:</b></p>	29-feb.-20	Esta pendiente por parte del CONTRATISTA la presentación de las acciones correctivas y preventivas para solucionar la no conformidad detectada. La Supervisión viene coordinando de manera continua y activa en las reuniones correspondientes con el CONTRATISTA en relación a este tema.

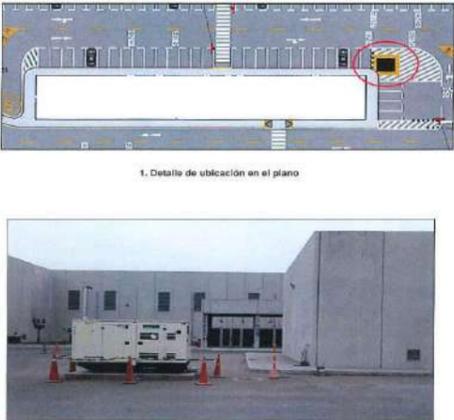
Nº	DESCRIPCIÓN	FECHA EMISION	REGISTRO FOTOGRAFICO	ACCION CORRECTIVA Y/O PREVENTIVA POR EL CONTRATISTA	FECHA DE COMPROMISO DE CIERRE	COMENTARIO
RNC-ABCSA-200	<p><b>Instalación de grupo electrógeno fuera del edificio técnico para grupo de bombas contraincendio</b></p> <p><b>DESCRIPCION:</b> El grupo electrógeno de emergencia para alimentar el grupo de bombas contraincendio se encuentra fuera del edificio técnico sin protección para evitar el acceso a personal no autorizado, daños resultado de la circulación de automóviles y camiones y contra los elementos (lluvia). Según la NFPA 70, Art. 110.26, E)Espacio dedicado para equipos, 2) Exterior, indica deben instalarse envolventes adecuados para protección contra daño vehicular, acceso a personal no autorizado y contra los elementos.</p>	18-nov.-19

<p>1. Detalle de ubicación en el plano</p>	<p><b>CORRECCIÓN: ACCION CORRECTIVA:</b> <b>ACCIONES PREVENTIVAS:</b></p>	29-feb.-20	Esta pendiente por parte del CONTRATISTA la presentación de las acciones correctivas y preventivas para solucionar la no conformidad detectada. La Supervisión viene coordinando de manera continua y activa en las reuniones correspondientes con el CONTRATISTA en relación a este tema.
