EVALUACIÓN DE LOS DAÑOS OCACIONADOS EN EL SISTEMA DE ABASTECIMIENTO DE AGUA DEBIDO AL TERREMOTO DEL 15 DE AGOSTO DE 2007 EN LA PROVINCIA DE PISCO

Banco Mundial

UBICACIÓN DE LOS DAÑOS EN LOS BUZONES N° 2, 4, 6, 9 Y 19 EN LA GALERIA FILTRANTE CABEZA DE TORO

UBICACIÓN DE LOS DAÑOS EN EL SISTEMA DE AGUA

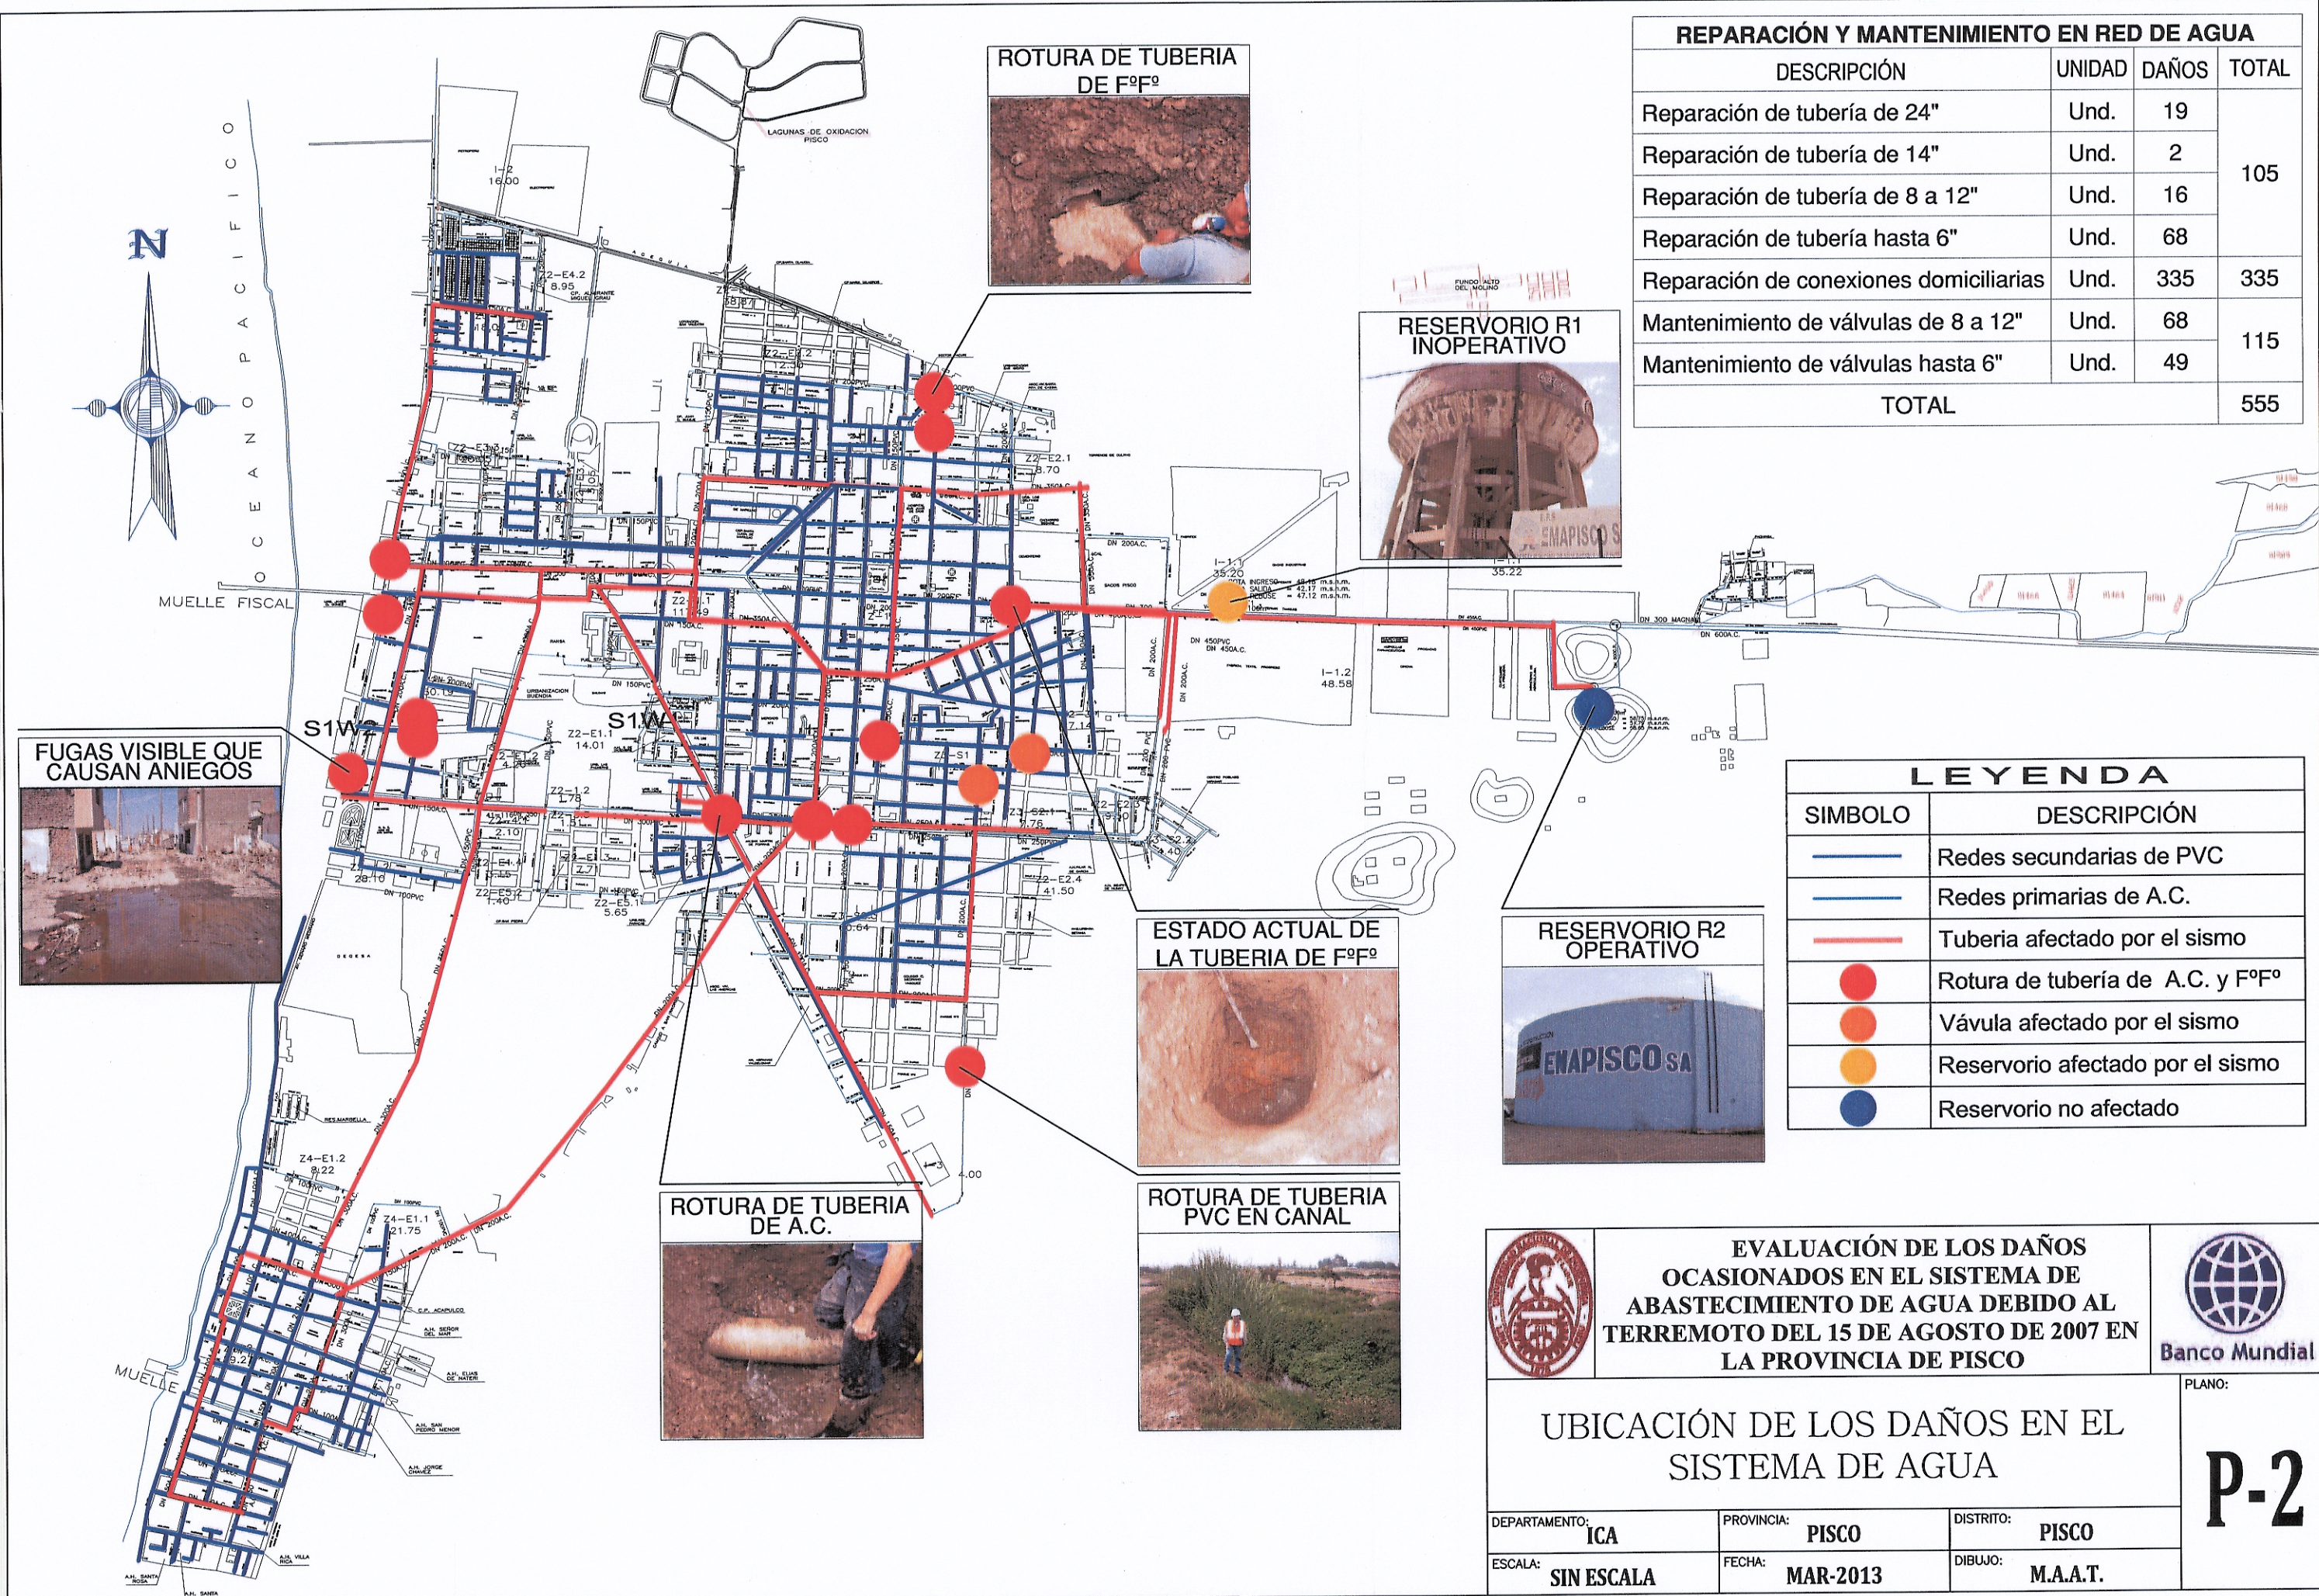
PLANO:
P-2

DESCRIPCIÓN	UNIDAD	DAÑOS	TOTAL
Reparación de tubería de 24"	Und.	19	105
Reparación de tubería de 14"	Und.	2	
Reparación de tubería de 8 a 12"	Und.	16	
Reparación de tubería hasta 6"	Und.	68	335
Reparación de conexiones domiciliarias	Und.	335	
Mantenimiento de válvulas de 8 a 12"	Und.	68	
Mantenimiento de válvulas hasta 6"	Und.	49	115
TOTAL			555

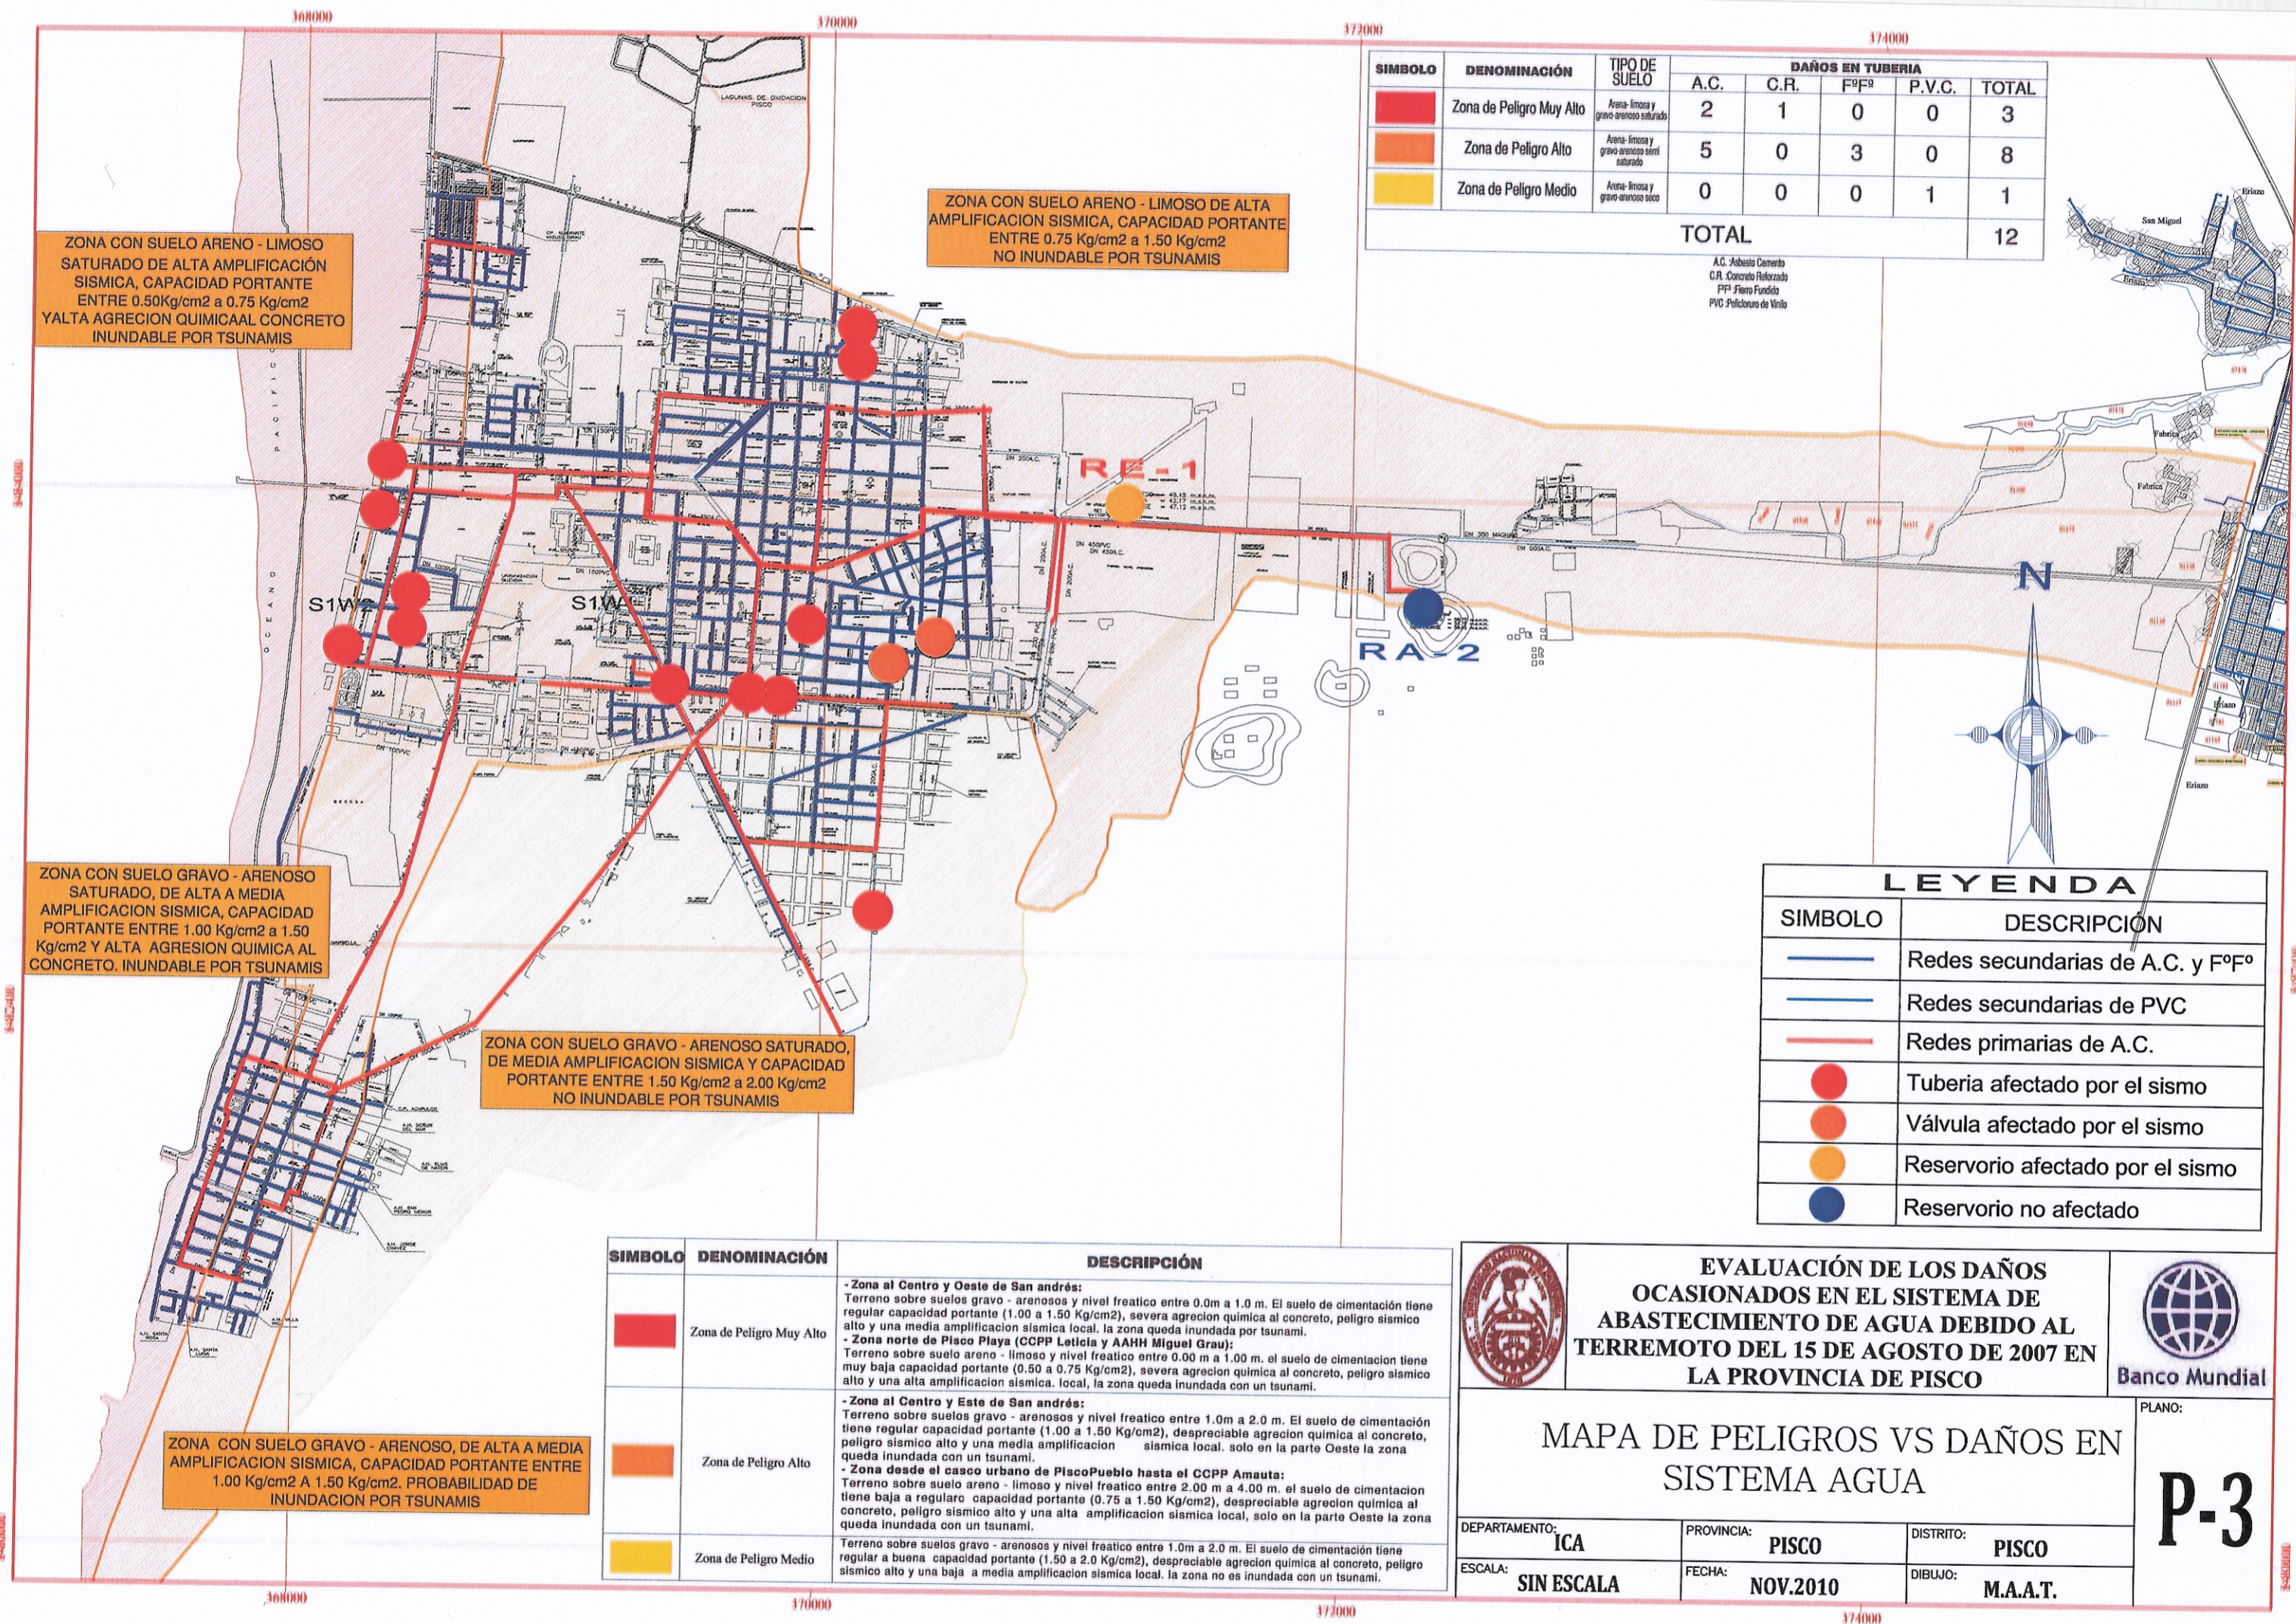
P-3

SIMBOLO	DENOMINACIÓN	TIPO DE SUELO	DAÑOS EN TUBERIA				TOTAL
			A.C.	C.R.	FºFº	P.V.C.	
■	Zona de Peligro Muy Alto	Arena-limosa y grano arenoso saturado	2	1	0	0	3
■	Zona de Peligro Alto	Arena-limosa y grano arenoso semi saturado	5	0	3	0	8
■	Zona de Peligro Medio	Arena-limosa y grano arenoso seco	0	0	0	1	1
TOTAL							12

MAPA DE PELIGROS VS DAÑOS EN SISTEMA AGUA

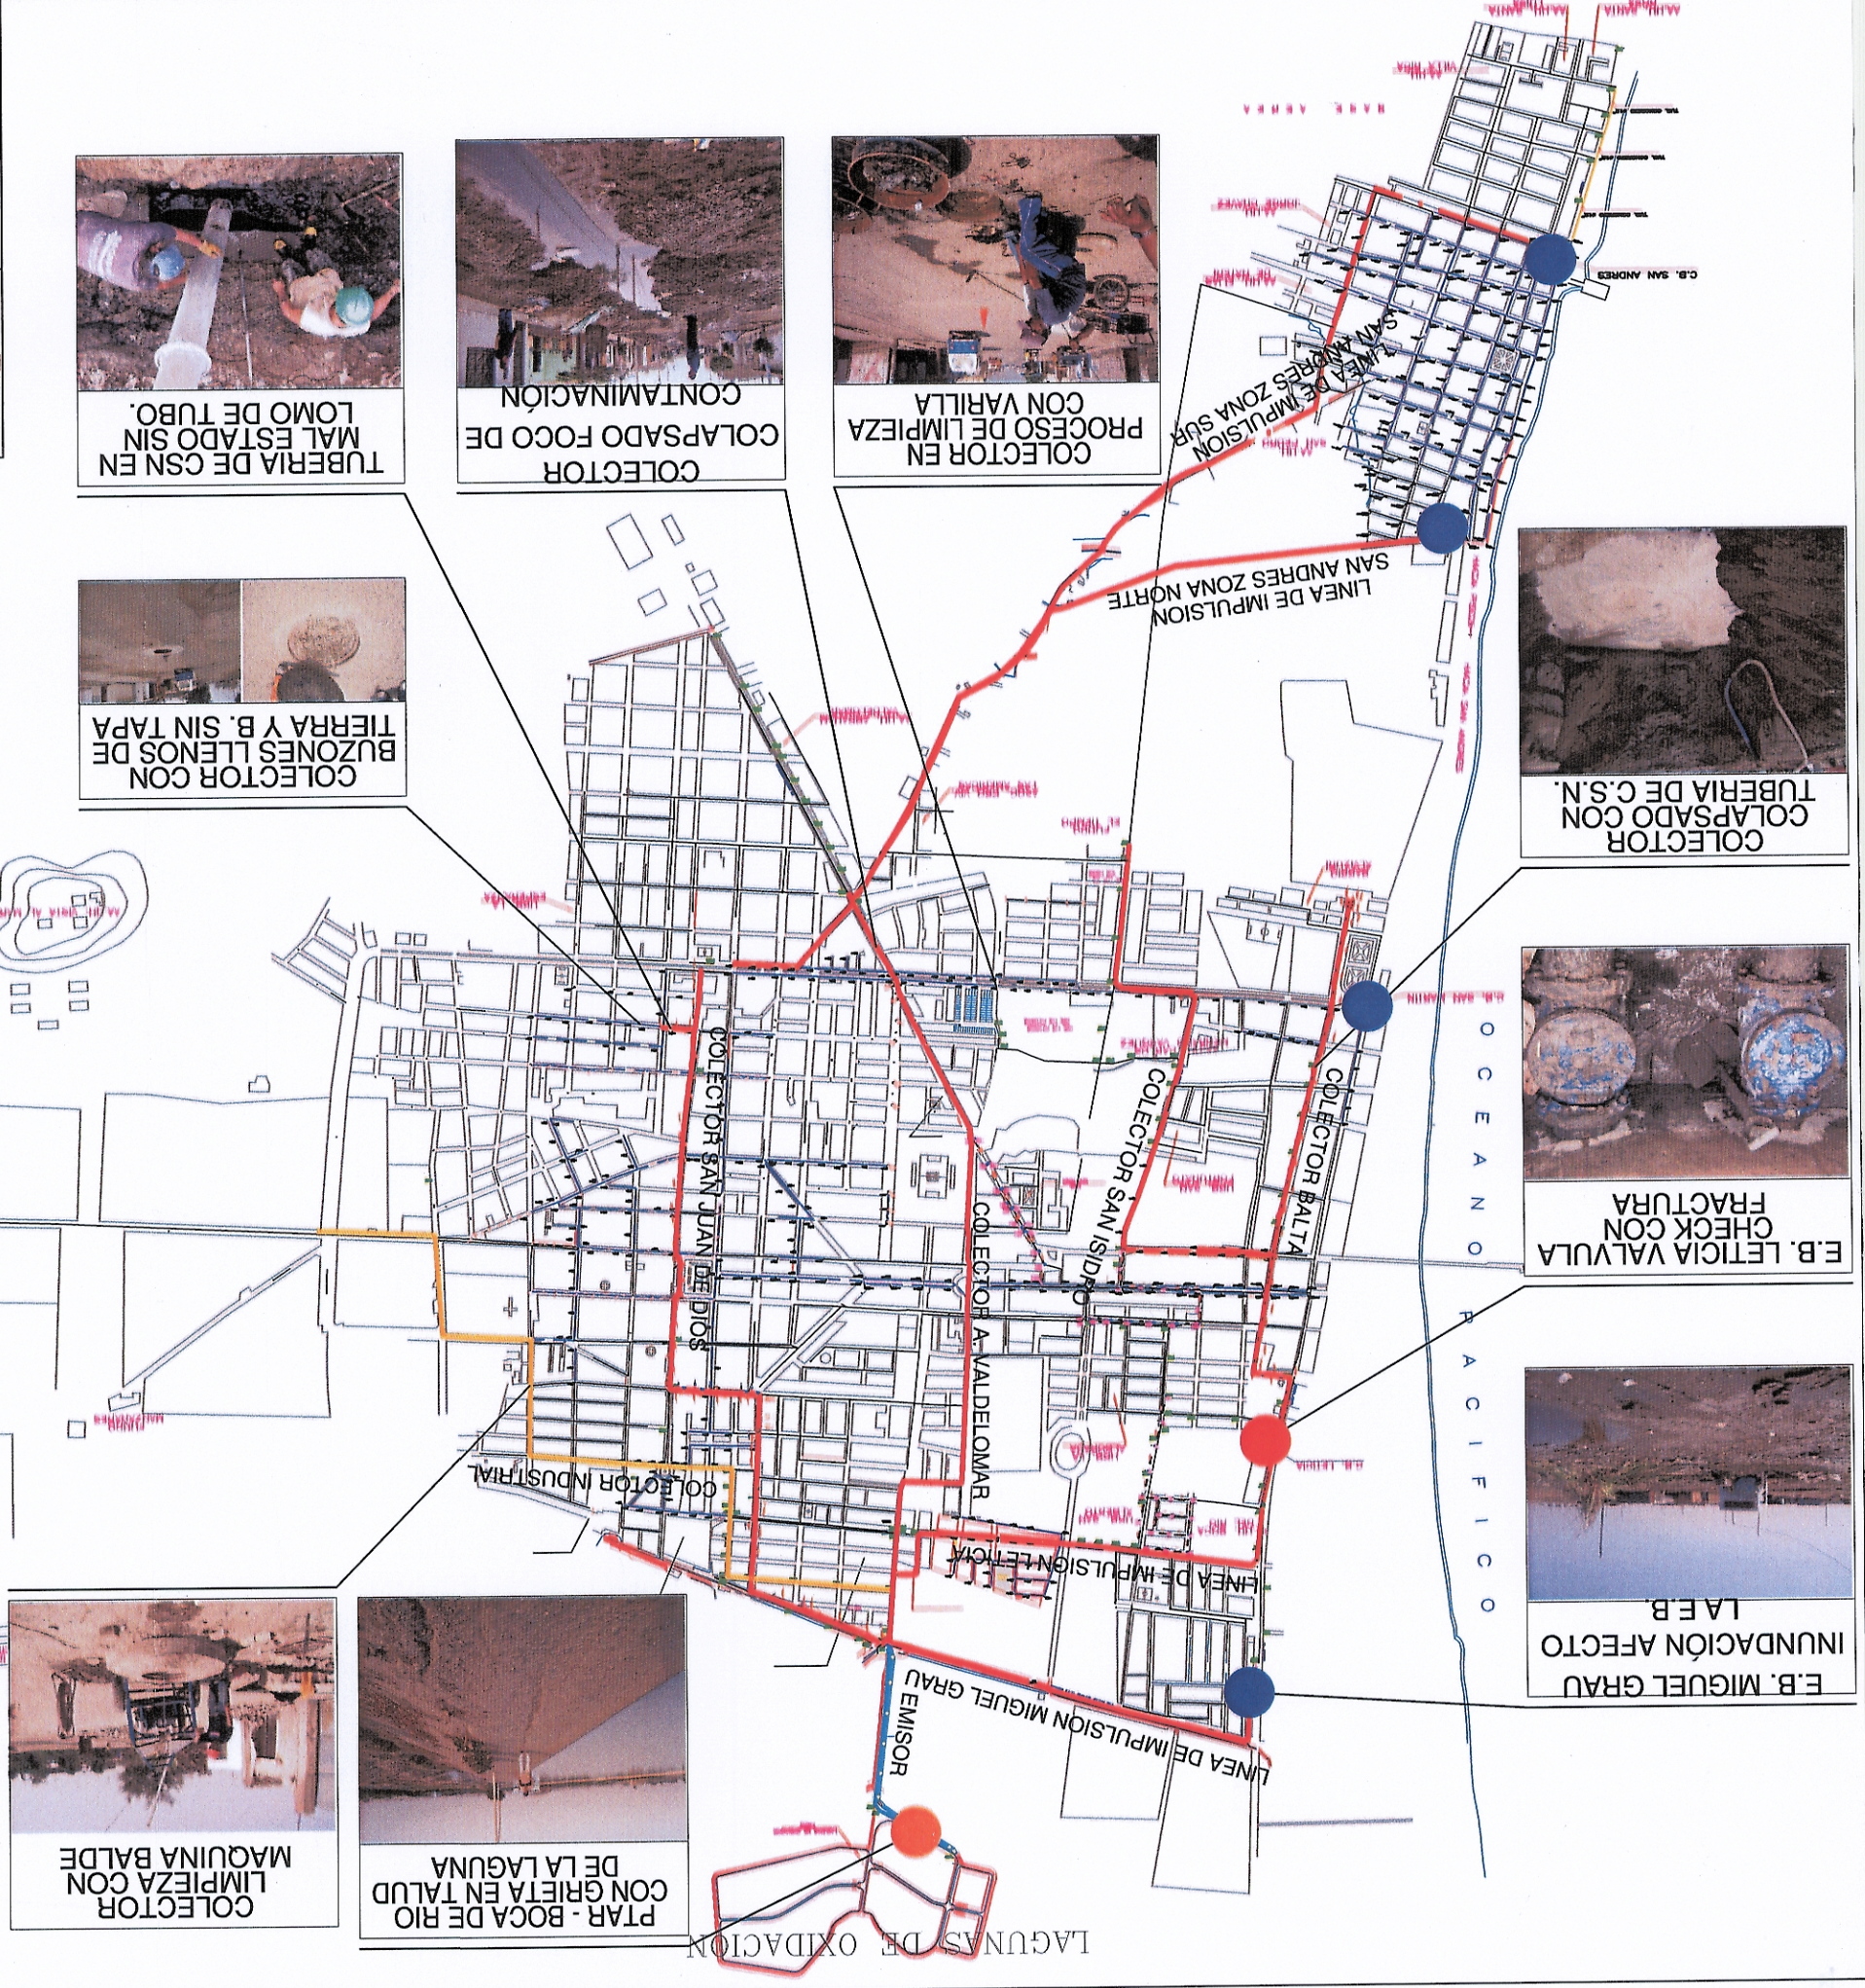
PLANO: P-4

UBICACIÓN DE LOS DAÑOS EN EL SISTEMA ALCANTARILLADO

UNIDAD	DAÑOS	TOTAL
Limpeza de colectores con hodroyet	3199	8199
Limpeza de colectores con maquina balde	5000	
Limpeza de colectores con varilla	83	83
Cambio de colector	2	
UNIDAD	DAÑOS	TOTAL

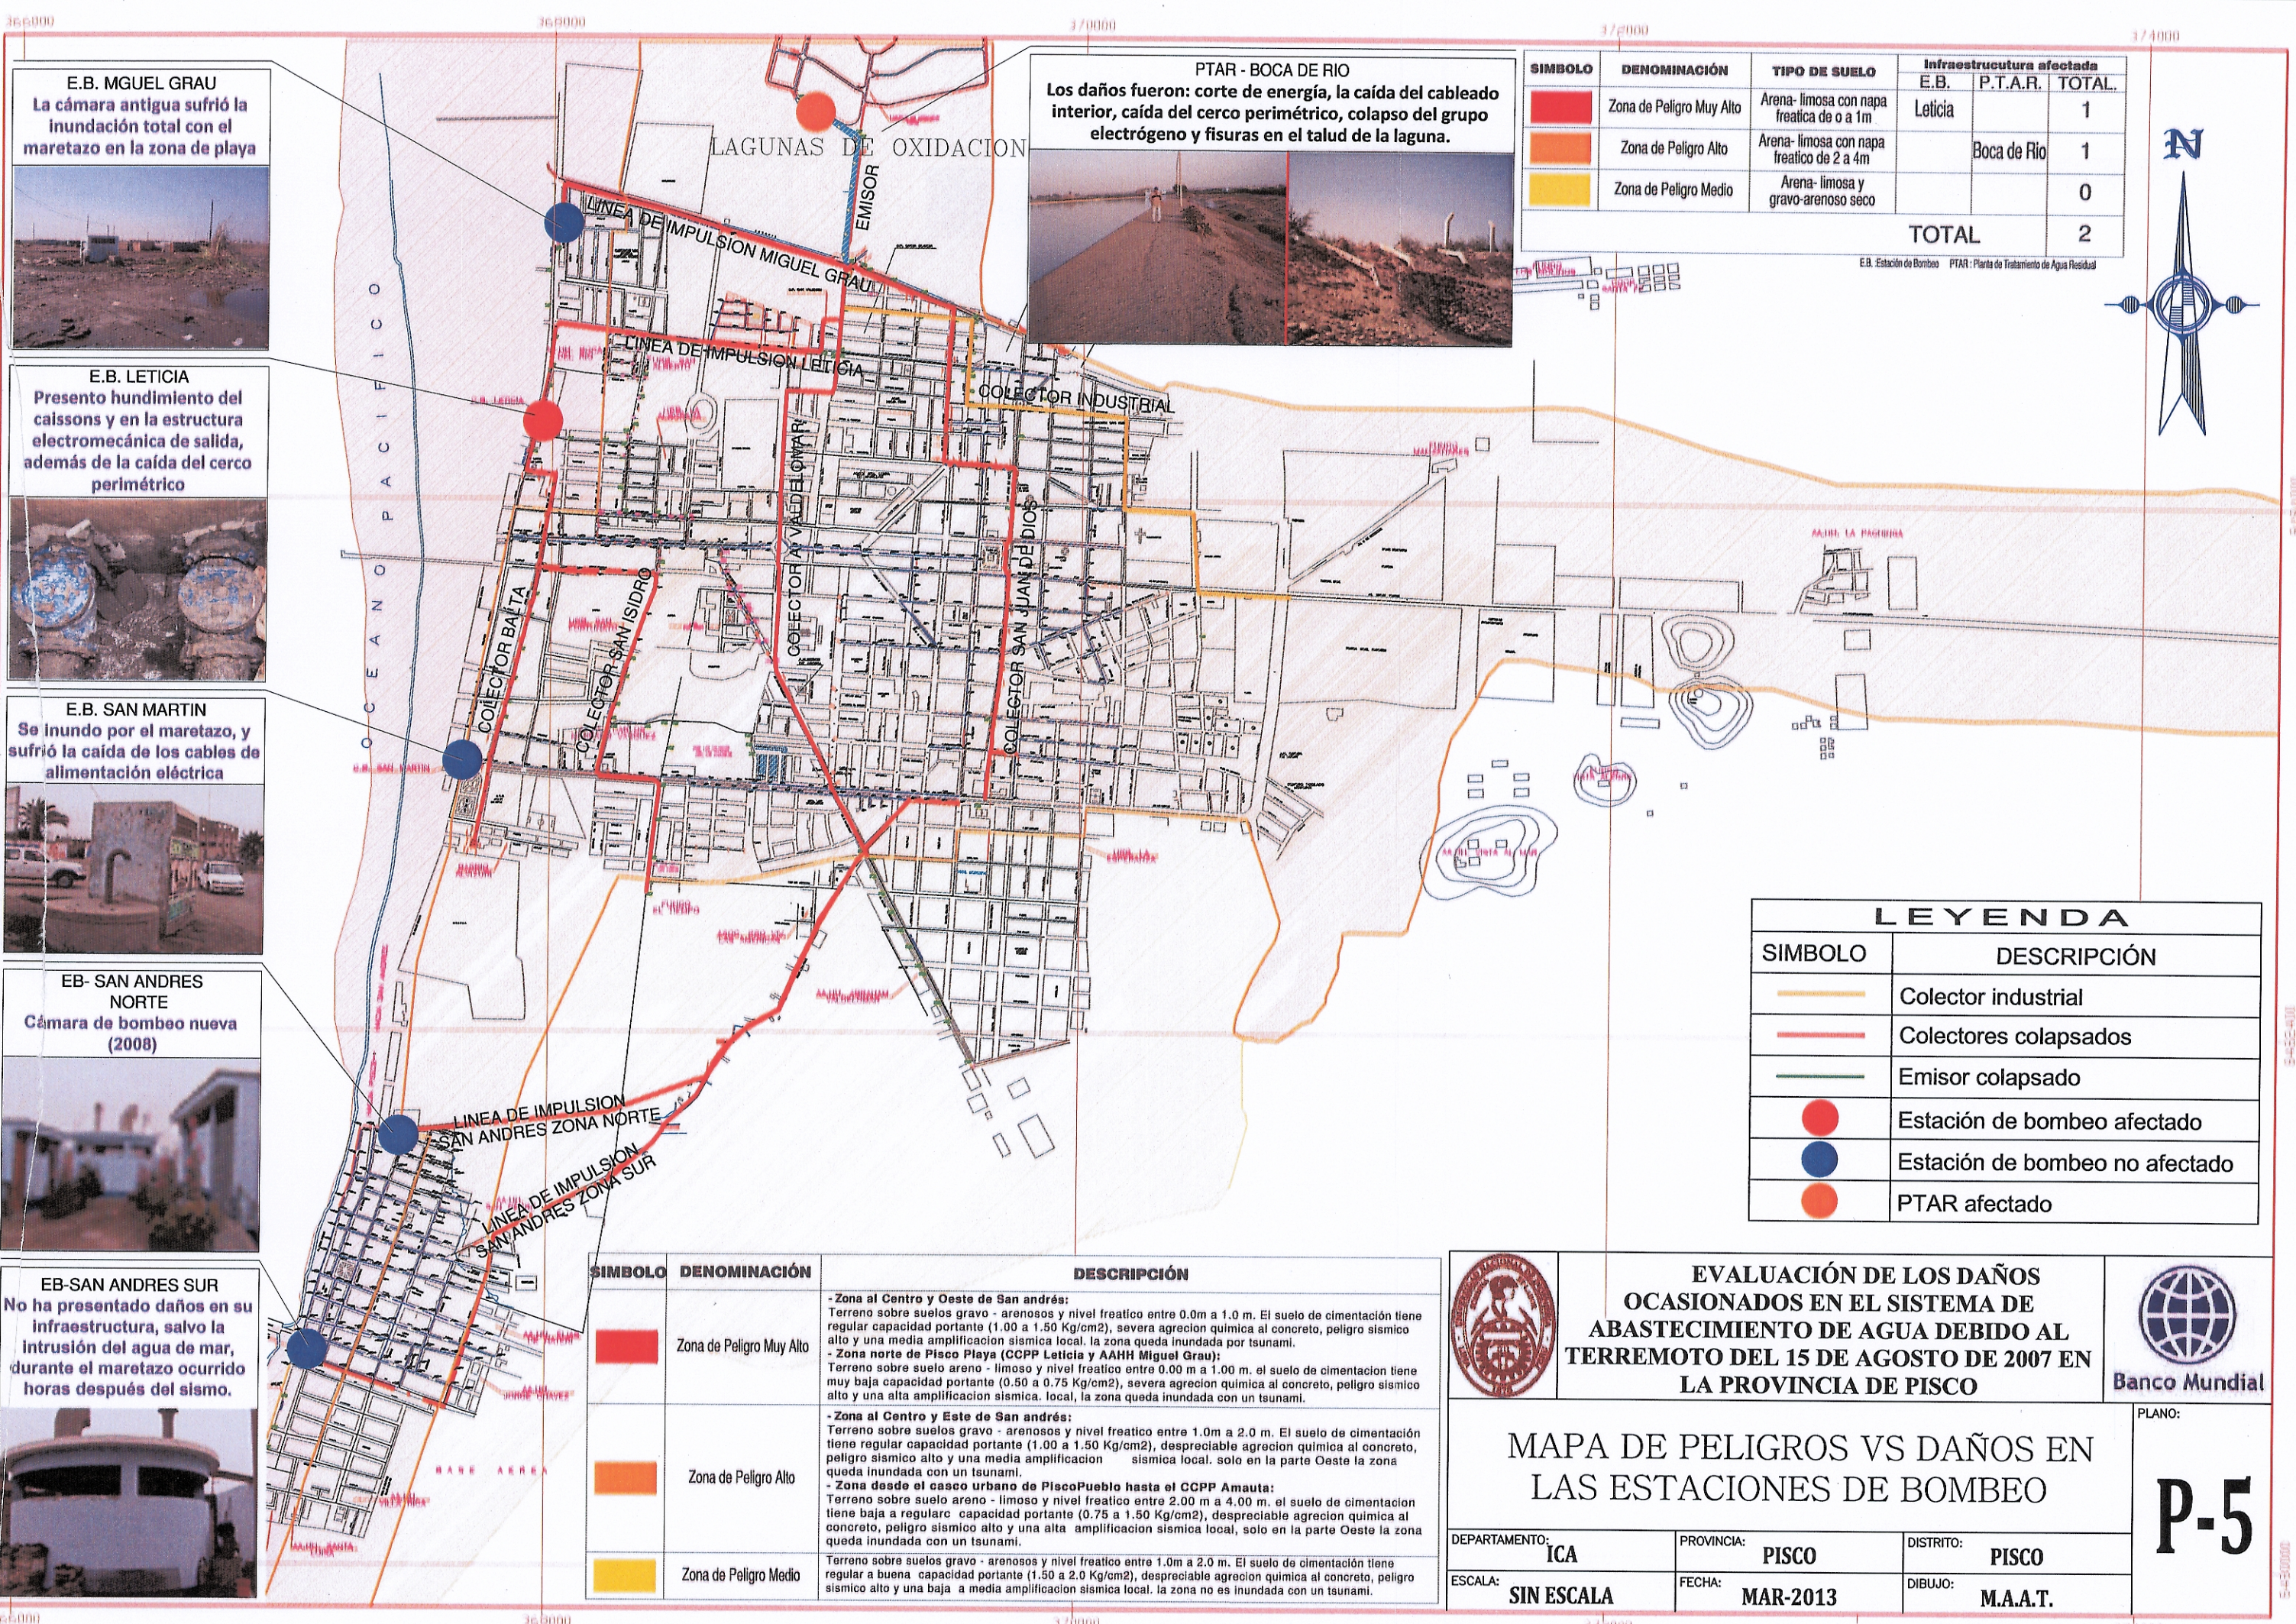
PLANO: **P-5**

E.B. MGUEL GRAU
La cámara antigua sufrió la inundación total con el maremoto en la zona de playa

E.B. LETICIA
Presento hundimiento de los caissons y en la estructura electromecánica de salida, además de la caída del cerco perimétrico

E.B. SAN MARTIN
Se inundó por el maremoto, y sufrió la caída de los cables de alimentación eléctrica

EB-SAN ANDRES SUR
No ha presentado daños en su infraestructura, salvo la intrusión del agua de mar, durante el maremoto ocurrido horas después del sismo.

PTAR - BOCA DE RIO
Los daños fueron: corte de energía, la caída del cableado interior, caída del cerco perimétrico, colapso del grupo electrógeno y fisuras en el talud de la laguna.

SIMBOLO	DENOMINACIÓN	TIPO DE SUELO	Infraestructura afectada		
			E.B.	P.T.A.R.	TOTAL
[Red]	Zona de Peligro Muy Alto	Arena- limosa con napa freática de 0 a 1m	Leticia		1
[Orange]	Zona de Peligro Alto	Arena- limosa con napa freática de 2 a 4m		Boca de Río	1
[Yellow]	Zona de Peligro Medio	Arena- limosa y gravo-arenoso seco			0
TOTAL					2

MAPA DE PELIGROS VS DAÑOS EN LAS ESTACIONES DE BOMBEO

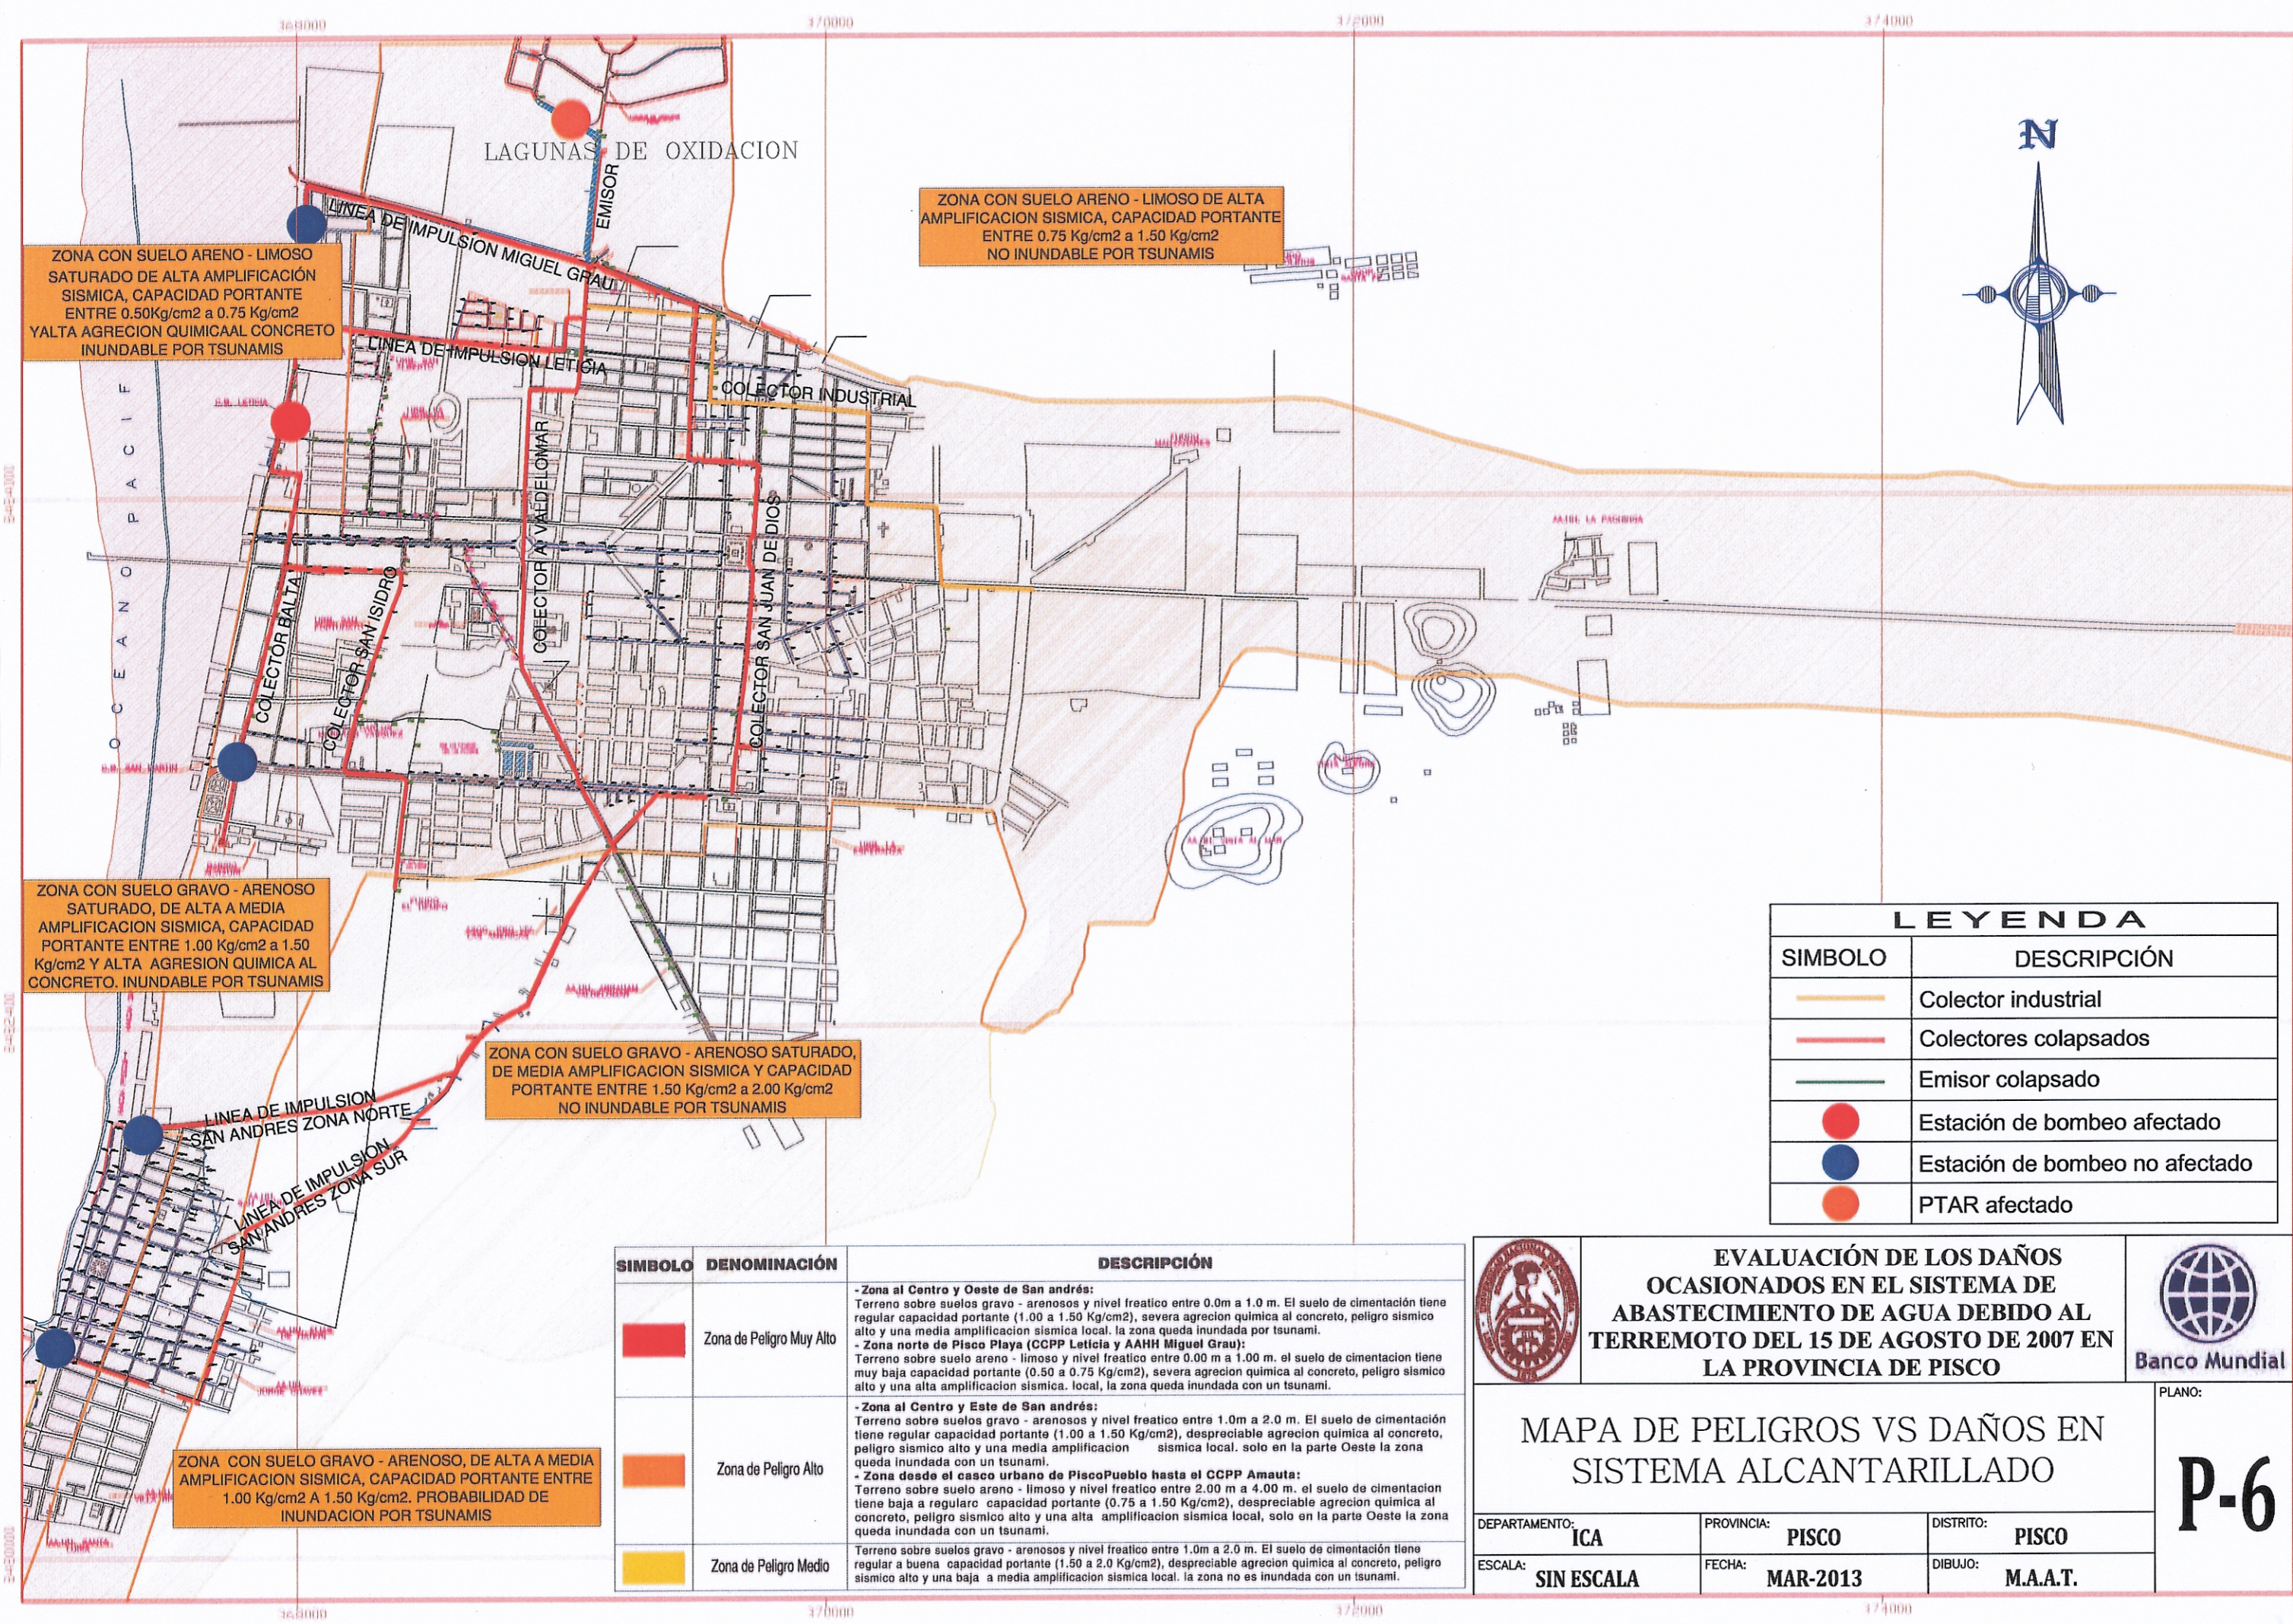
P-6

MAPA DE PELIGROS VS DAÑOS EN SISTEMA ALCANTARILLADO
