TRABAJO DE SUFICIENCIA PROFESIONAL

**“GESTIÓN DE COSTOS Y CALIDAD EN EL PROYECTO DE
CONSTRUCCIÓN I.E. 40003 ALTO SELVA ALEGRE-AREQUIPA”**

GERARDO CONTRERAS SERRANO

2022

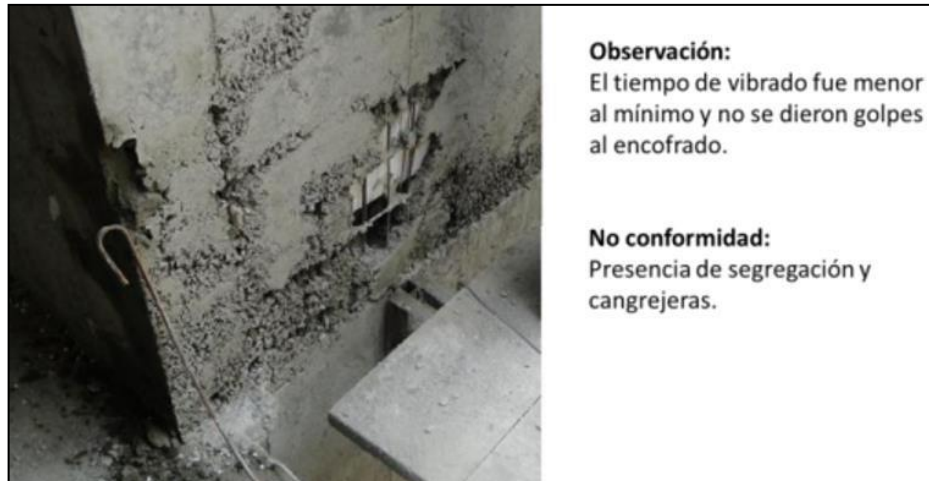
Figura N° II.6 Ejemplo de Observación y No conformidad.

La Figura N° 2.6 muestra la Observación y la No conformidad referente a una placa de concreto, sobre la cual fácilmente se deduce que la observación se dio durante el vaciado del elemento y la no conformidad luego del desencofrado del mismo. El vaciado de la placa es parte del proceso de ejecutar el elemento por lo cual la deficiencia presentada se denomina Observación, mientras que los defectos encontrados luego de desencofrar la placa toman el nombre de No conformidades. El registro de esta información debe contar con los datos necesarios que permitan analizar todas las variables que originaron las No conformidades y Observaciones. Este registro debe estar a cargo del Área de Calidad en la obra.

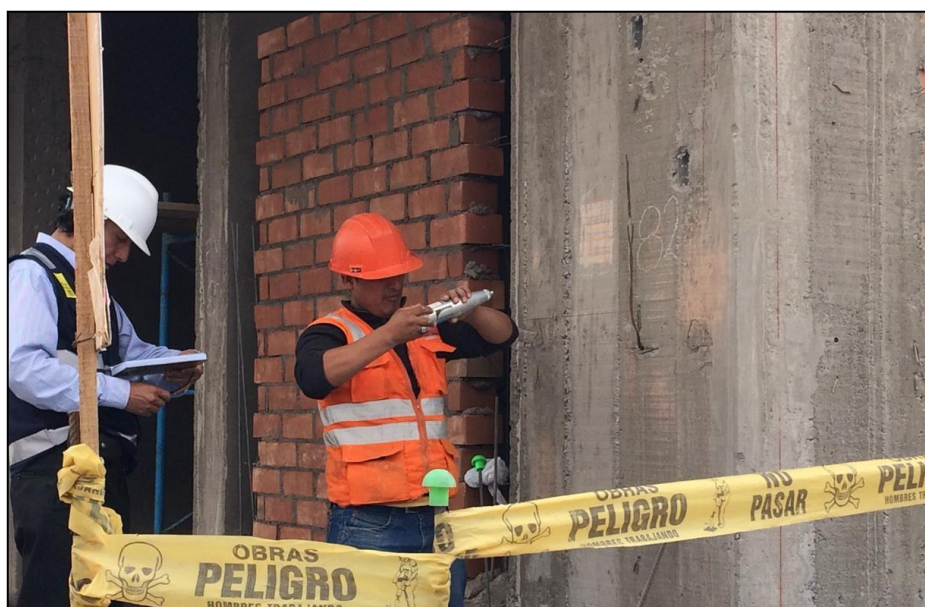
Figura N° IV.13 Ensayo de esclerómetro en muro de concreto.

El 12 de enero del 2018 también se realizaron múltiples ensayos de esclerómetro, esto como una forma adicional de conocer la resistencia del concreto. Si bien este ensayo no ofrece una resistencia exacta, sirve para establecer un rango dentro del cual estaría el valor de la resistencia del concreto; además, este ensayo se realiza en productos finales (algún elemento de concreto ya vaciado, desencofrado y con cierta edad). La empresa que estuvo a cargo de estos ensayos fue el Laboratorio de Ensayos Roberto Cáceres Flores S.R.L, el cual estaba acreditado por INACAL. La Figura N°4.13 muestra una foto donde se registra el número de rebotes con el esclerómetro.

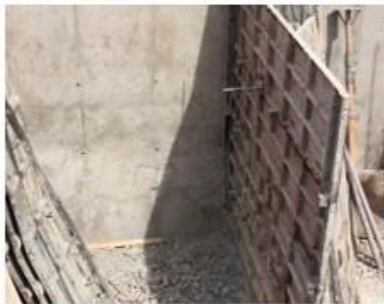
Informe de No Conformidad			
PROYECTO	IE 40003 ALTO SELVA ALEGRE		Nº 6
CLIENTE	Municipalidad de Alto Selva Alegre	FECHA DE HALLAZGO	14/02/2018
OBSERVACIÓN	CONTAMINACIÓN DE LOS AGREGADOS	FECHA DE CIERRE	20/02/2018
DESCRIPCIÓN DE LA OBSERVACIÓN			
DESCRIPCIÓN	Se ha realizado una inspección en obra donde se identificó que los agregados estaban en contacto con el terreno lo que provocaría su contaminación		
CAUSA PROBABLE	Deterioro la manta plástica que protegía a los agregados en el suelo		
PRODUCTO NO CONFORME DETECTADO DURANTE	<input checked="" type="checkbox"/>	Inspección de los productos o servicios	ÁREA DE LOCALIZACIÓN Patio de Primaria
	<input type="checkbox"/>	Inspección de los trabajos realizados	EJES
	<input type="checkbox"/>	Revisión de planos y/o especificaciones técnicas	COMPONENTE AFECTADO Agregados
	<input type="checkbox"/>	Otros	ESPECIALIDAD Estructuras
FOTOGRAFÍA	 		
ACCIÓN CORRECTIVA

ACCIÓN CORRECTIVA			
TRATAMIENTO DEL PRODUCTO	<input type="checkbox"/>	Aceptar sin reparación	ACLARACIÓN Se picará el sector con cangrejera, se encofrará y se colocará mortero de reparación
	<input type="checkbox"/>	Rechazar	
	<input checked="" type="checkbox"/>	Reparar	
RESPONSABLE DE LEVANTAR LA N.C		RESPONSABLE DE SUPERVISAR LA N.C	
NOMBRE	Gerardo Contreras	NOMBRE	Claudia Sofía Bengoa Álvarez
CARGO	Asistente de Residente	CARGO	Asistente de Supervisión
EMPRESA	Consortio Alto Selva Alegre	EMPRESA	Consortio 13 de Abril
