**ESTUDIO DEL IMPACTO DE LAS INTERVENCIONES EN EL NÚCLEO DEL  
CENTRO HISTÓRICO DE LIMA, A PARTIR DE LA DECLARACIÓN DE  
PATRIMONIO CULTURAL DE LA HUMANIDAD**

TOMO III

TESIS PARA OPTAR AL GRADO MAESTRO EN CIENCIAS CON MENCIÓN EN  
CONSERVACIÓN DEL PATRIMONIO EDIFICADO

## **ANEXO II - CONTINUACIÓN**

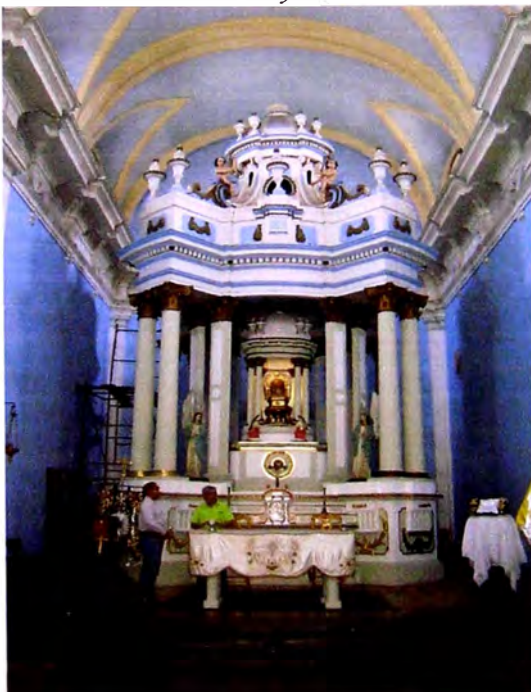
**APOYO FOTOGRÁFICO***Foto 7: Vista del Altar Mayor.*

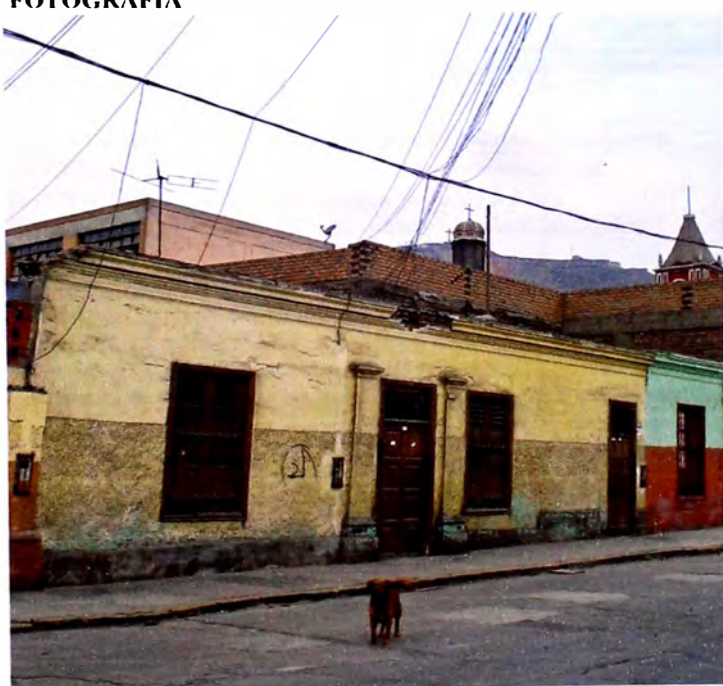
<i>Aspecto general:</i> Callejón original en proceso de deterioro, tugurio y sin mantenimiento.
	<i>Elementos exteriores:</i> *2 Puertas de madera con sobreluz. *2 Ventanas de madera con sobreluz y rejas de hierro. *2 Pilastras flanqueando acceso principal. *Cornisa simple de remate.
	<i>Impacto Negativo Recuperable</i> Requiere destugurización y restauración.
	FECHA 2006-2010 RESPONSABLE Mónica Rodríguez-I. arrain LEVANTAMIENTO Mónica Rodríguez-I. arrain

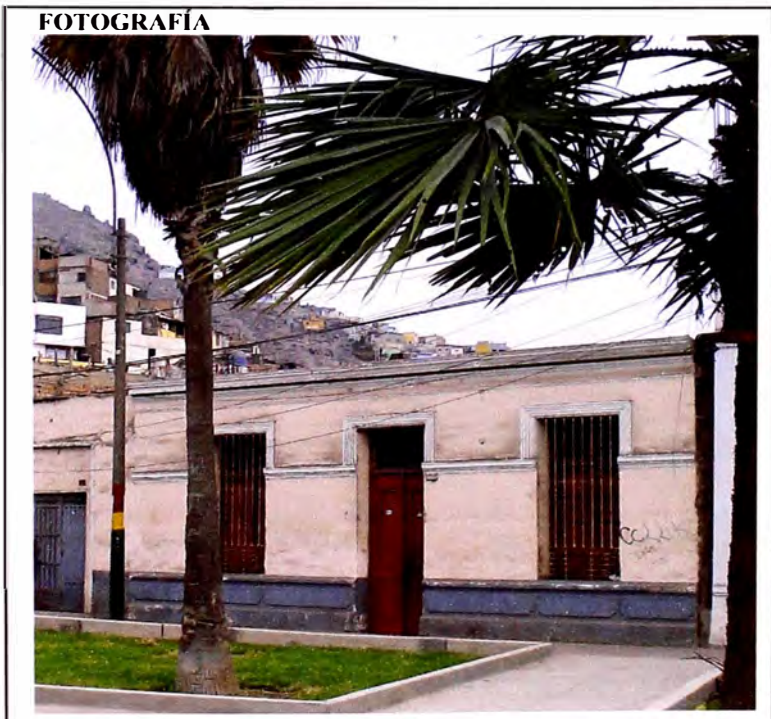
*Aspecto general:*  
Edificación original con deterioros y sin mantenimiento.

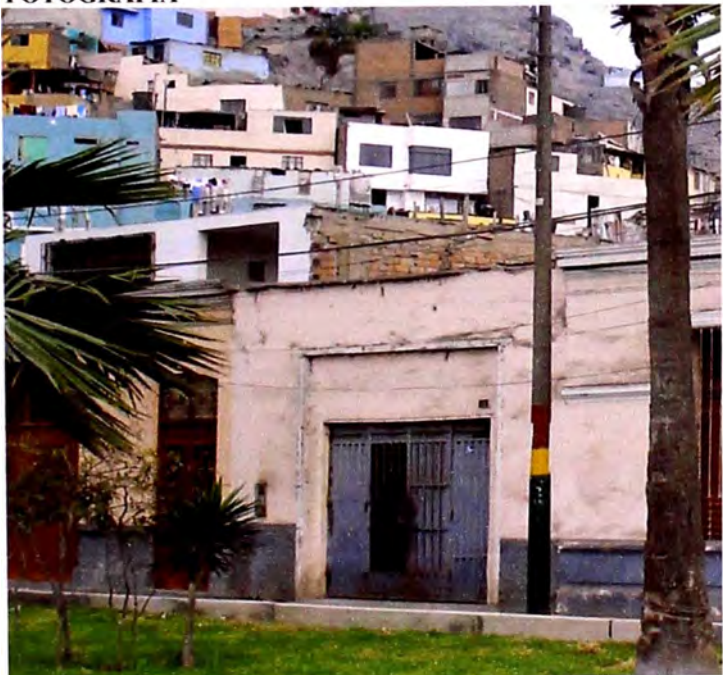
<p><b>OBSERVACIONES</b></p> <p><i>Aspecto general:</i> Edificación con deterioros y sin mantenimiento.</p> <p><i>Elementos exteriores:</i> *1 Portón de planchas de fierro y rejas de seguridad. * Molduras de yeso enmarcando el acceso.</p> <p><i>Impacto Negativo Recuperable.</i> Requiere remodelación y limpieza de fachada.</p>
	<p>FECHA 2006-2010</p> <p>RESPONSABLE Mónica Rodríguez-Larrain</p> <p>LEVANTAMIENTO Mónica Rodríguez-Larrain</p>

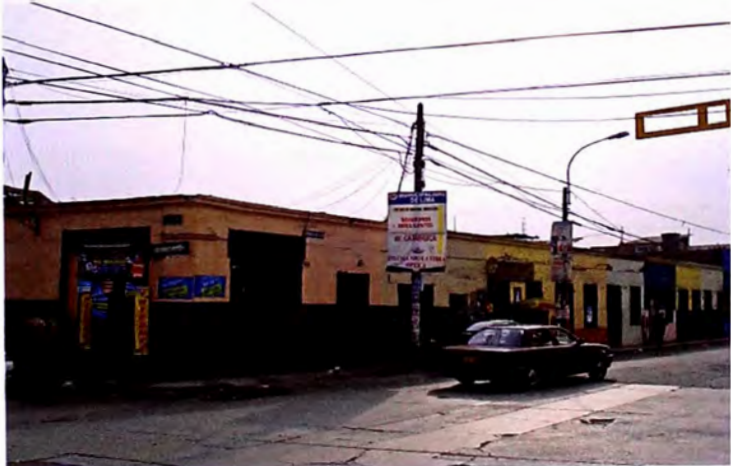
<p><b>OBSERVACIONES</b></p> <p><i>Aspecto general:</i> Casas para obreros hacia la calle y callejón con vía interna, baño, lavado y tendal común, en avanzado proceso de deterioro y tugurizado.</p> <p><i>Elementos exteriores:</i></p> <ul style="list-style-type: none"> <li>* 16 Puertas de 2 hojas, de madera.</li> <li>* 2 Vanos sin cerramiento y 1 reja.</li> <li>* Ventanas de madera y vidrio.</li> <li>* Cornisa simple de remate.</li> </ul> <p><i>Impacto Negativo Recuperable</i> Requiere destugurización y restauración.</p> <p>FECHA: 2006-2010</p> <p>RESPONSABLE: Mónica Rodríguez-Larrain</p> <p>LEVANTAMIENTO: Mónica Rodríguez-Larrain</p>

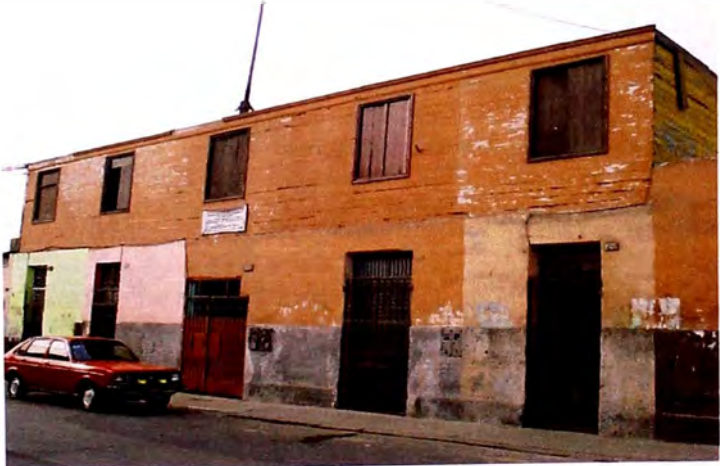
<b>OBSERVACIONES</b>
	<p><i>Aspecto general:</i> Edificación original muy modificada con cambio de proporciones en los vanos, reemplazo de carpintería, ampliación sin terminar en segundo piso, deteriorada y con callejón tugurizado.</p> <p><i>Elementos exteriores:</i></p> <ul style="list-style-type: none"> <li>* 1 Cortina enrollable de fierro.</li> <li>* 3 Puertas de fierro y vidrio.</li> <li>* 5 Rejas de fierro en pascosos.</li> <li>* 5 Ventanas con madera corriente.</li> </ul> <p><i>Impacto Negativo Irreversible</i> Pérdida del patrimonio. Requiere destugurización.</p>
	<p>FECHA 2006-2010</p> <p>RESPONSABLE Mónica Rodríguez-Larriain</p> <p>LEVANTAMIENTO Mónica Rodríguez-Larriain</p>

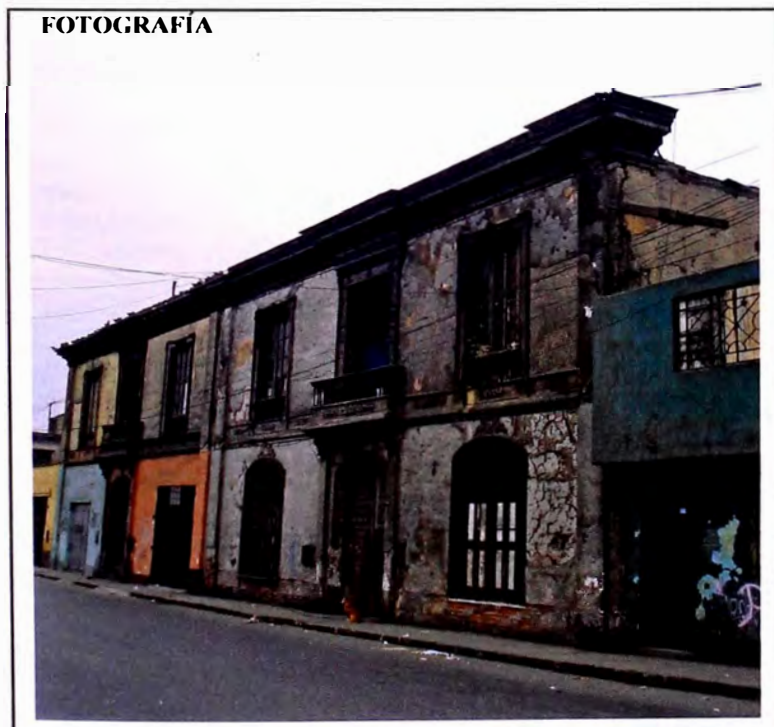
*Aspecto general:*  
Inmueble con cambio de proporciones en 2 vanos del 1P y muy deteriorado.

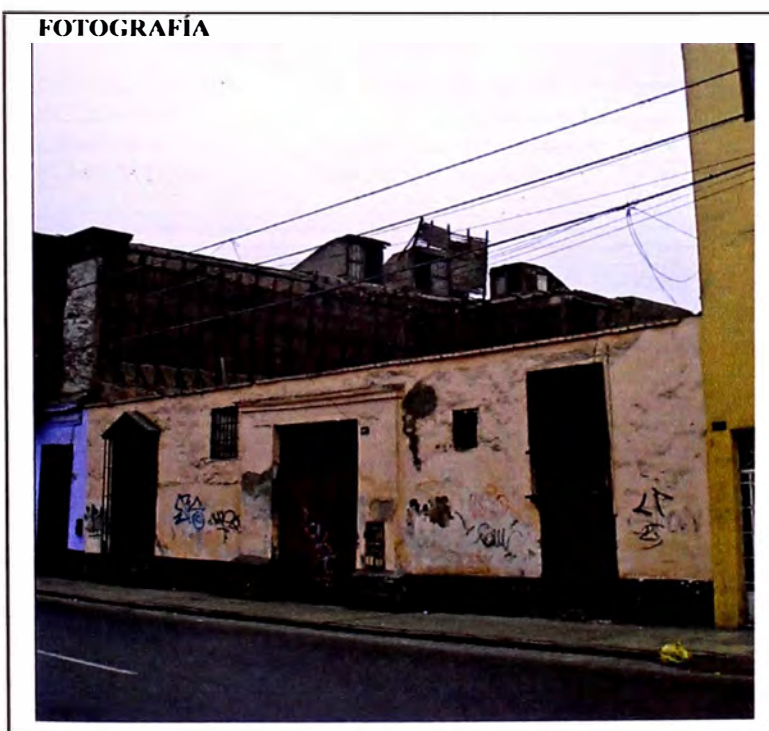
*Aspecto general:*  
Inmueble en avanzado proceso de deterioro, con vanos modificados y en estado de abandono.

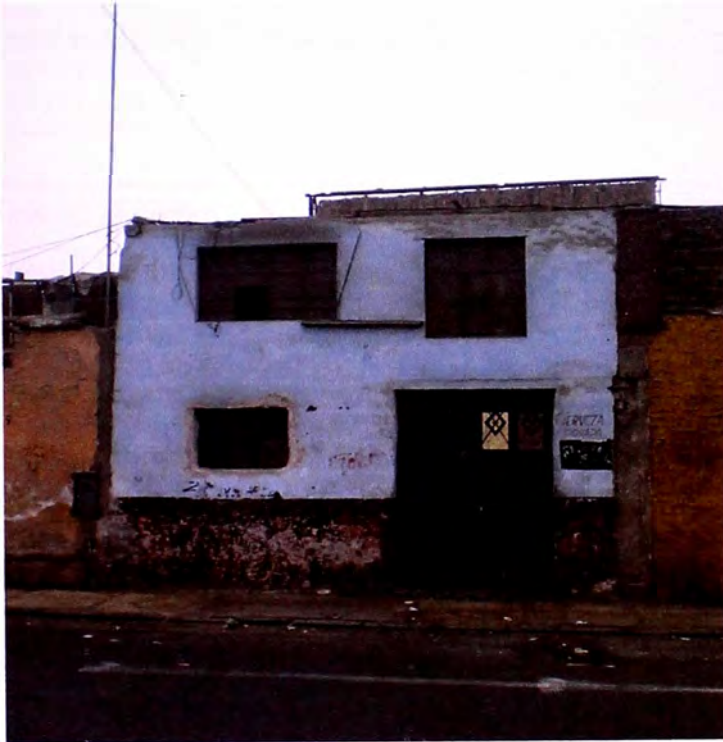
<p><b>Aspecto general:</b> Edificación autogestionada en avanzado proceso de deterioro.</p> <p><b>Elementos exteriores:</b> * 1 Puerta de 2 hojas de planchas de fierro y sobreluz de fierro y vidrio. * 3 Ventanas de perfiles de fierro y vidrio.</p>
	<p><b>Impacto Negativo Recuperable</b> Requiere renovación e infraestructura urbana.</p>
	<p>FECHA 2006-2010 RESPONSABLE Mónica Rodríguez-Larraín LEVANTAMIENTO Mónica Rodríguez-Larraín</p>

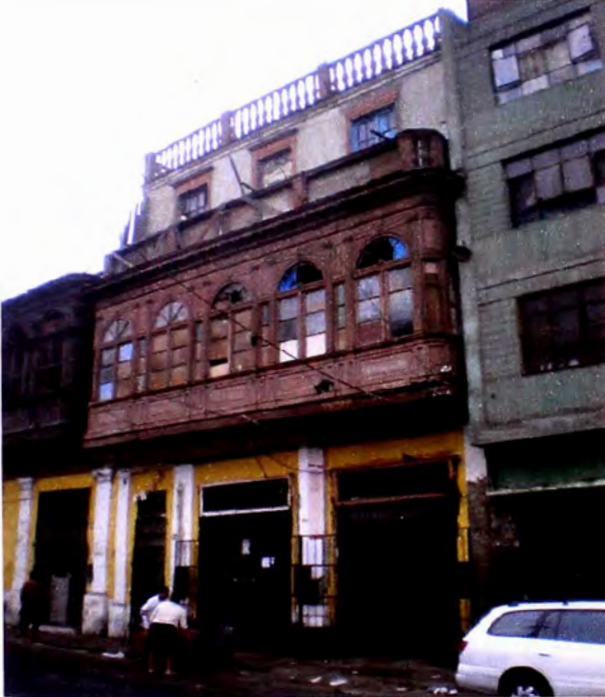
<b>OBSERVACIONES</b>
	<p><i>Aspecto general:</i> Edificación en avanzado proceso de deterioro y tugarizada.</p> <p><i>Elementos exteriores:</i></p> <ul style="list-style-type: none"> <li>* 2 Cortinas enrollables de fierro.</li> <li>* 1 Puerta de fierro y vidrio.</li> <li>* 3 Puertas de madera y vidrio.</li> <li>* 3 Rejas de seguridad de fierro en acceso de locales.</li> <li>* Balcón corrido de madera con 2 niveles: cajón cerrado y cajón abierto.</li> </ul> <p><i>Impacto Negativo Recuperable</i> Requiere destugurización y restauración.</p>
	<p>FECHA 2006-2010</p> <p>RESPONSABLE Mónica Rodríguez-Larraín</p> <p>LEVANTAMIENTO Mónica Rodríguez-Larraín</p>

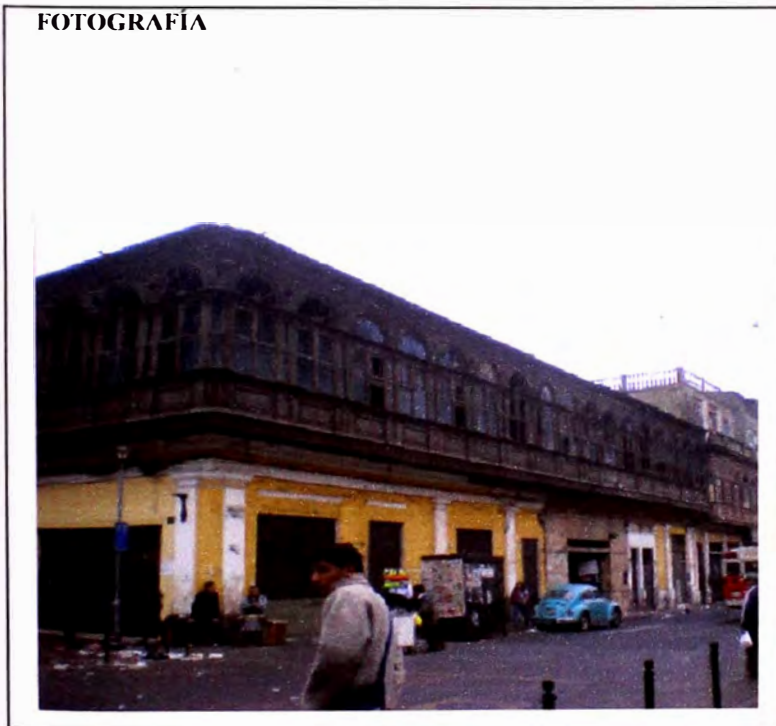
<b>OBSERVACIONES</b>	
<i>Aspecto general:</i> Edificación en avanzado proceso de deterioro y sin uso.	
<i>Elementos exteriores:</i>	
* 7 Cortinas enrollables de fierro.	
* 2 Puertas de planchas de fierro.	
* 1 Puerta de madera.	
* 2 Rejas desseguridad de fierro en 2 locales.	
* 1 Balcón esquinero corrido de cajón cerrado, de madera.	
<i>Impacto Negativo Recuperable</i> Requiere restauración y uso.	
FECHA	2006-2010
RESPONSABLE	Mónica Rodríguez-Larraín
LEVANTAMIENTO	Mónica Rodríguez-Larraín

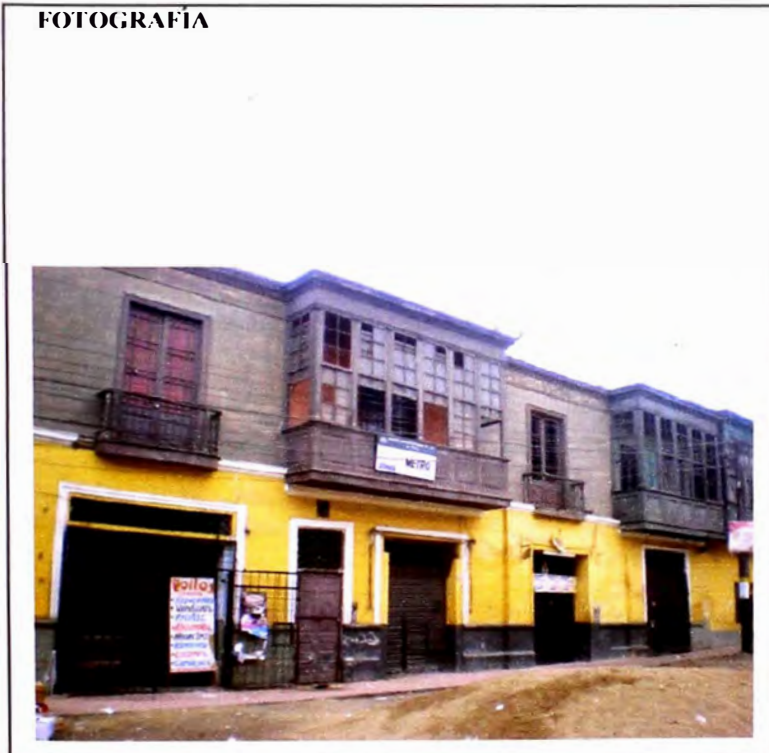
*Aspecto general:*  
Edificación con elementos originales, en avanzado proceso de deterioro y tugurización y en vía con calzada parcialmente asfaltada.

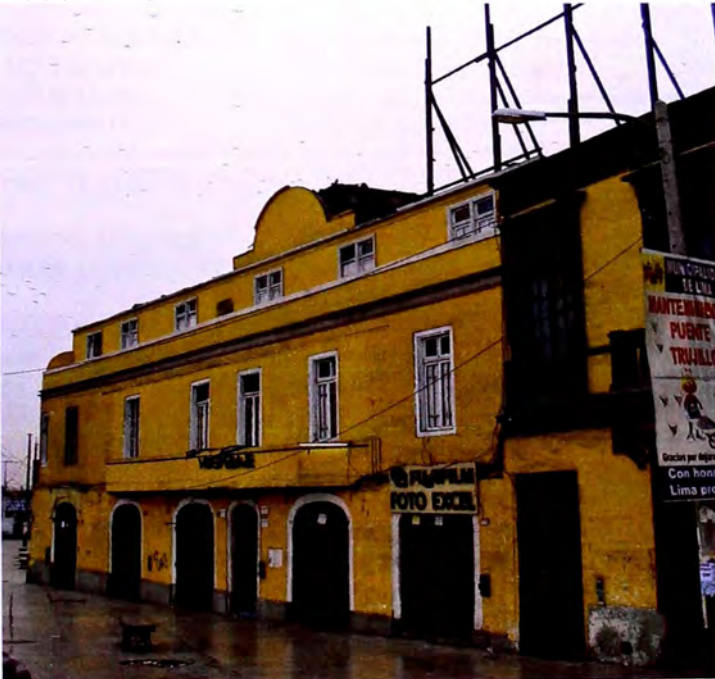
<p><b>OBSERVACIONES</b></p> <p><i>Aspecto general:</i> Edificación en avanzado proceso de deterioros y sin mantenimiento.</p> <p><i>Elementos exteriores:</i></p> <ul style="list-style-type: none"> <li>* 1 Puerta de 1 hoja de madera y 5 cortinas enrollables y/o rejas de seguridad de 2 hojas de fierro, en 1P.</li> <li>* 7 Ventanas de madera y vidrio, 1 vano y 1 marquesina, en 2P.</li> <li>* 6 Puertas, 2 hojas de madera y vidrio, y parapeto, en 3P.</li> <li>* Cornisa de remate con coronación.</li> </ul> <p><i>Impacto Negativo Recuperable</i> Requiere restauración.</p> <p>FECHA: 2006-2010</p> <p>RESPONSABLE: Mónica Rodríguez-Larraín</p> <p>LEVANTAMIENTO: Mónica Rodríguez-Larraín</p>

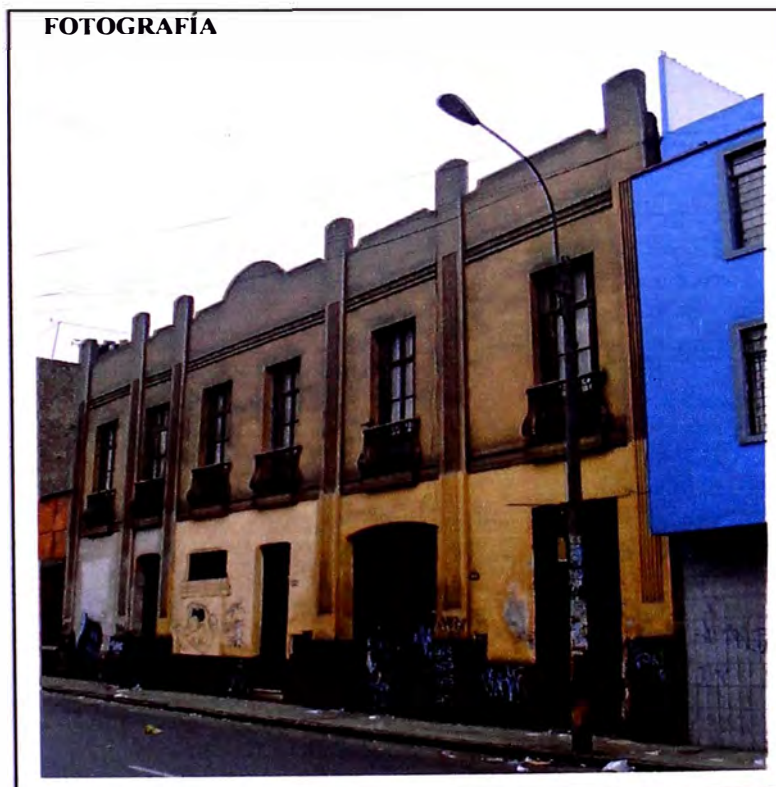
*Aspecto general:*  
Edificación deteriorada y tugurizada.

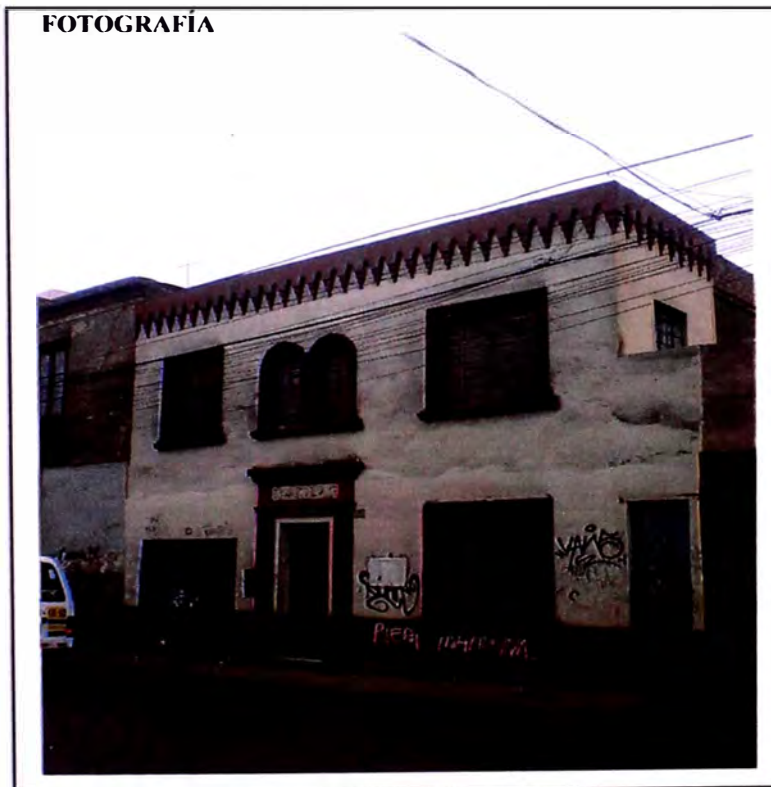
*Aspecto general:*  
Inmueble deteriorado y con fachadas sucias.

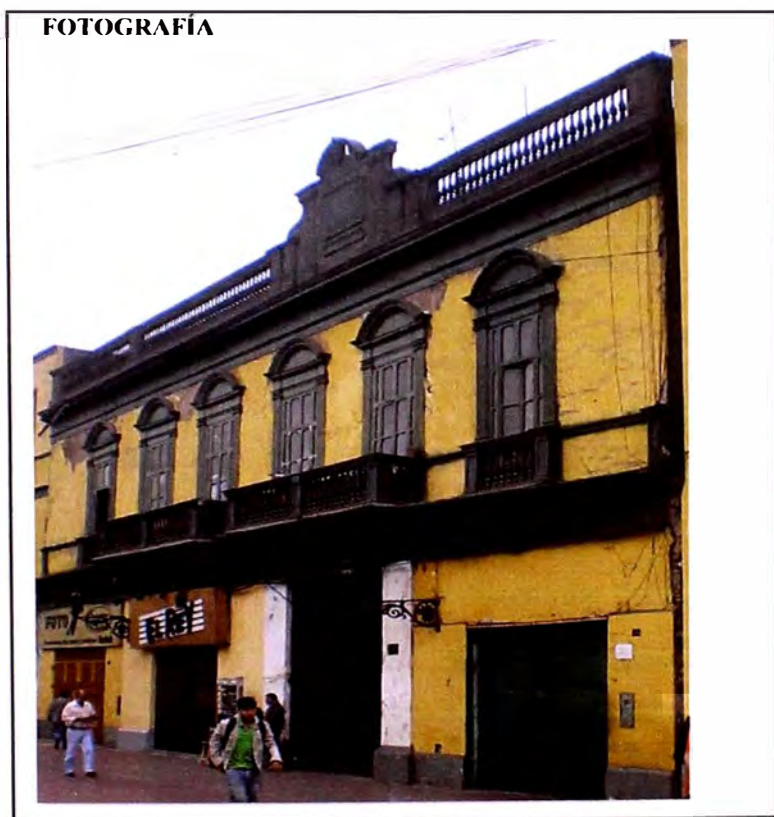
*Aspecto general:*  
Casona en avanzado proceso de deterioro y tugurización, con cambio de proporción en vanos del 1º piso y subdividida y modificada al interior.

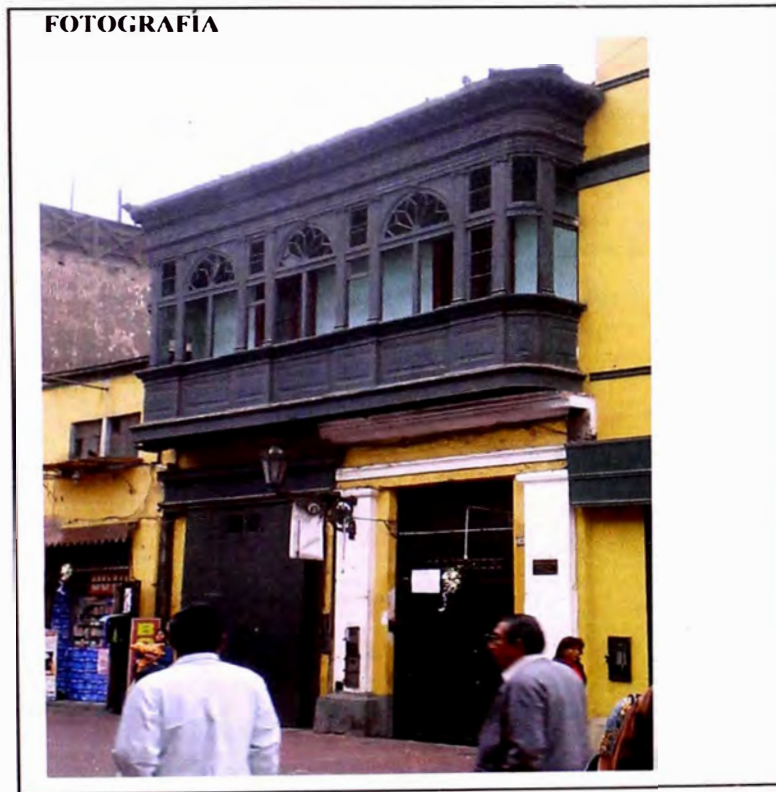
*Aspecto general:*  
Inmueble patrimonial con deterioros visibles (balcón sin vidrios y otros)  
Intervenido (fachada) hacia el 2008.

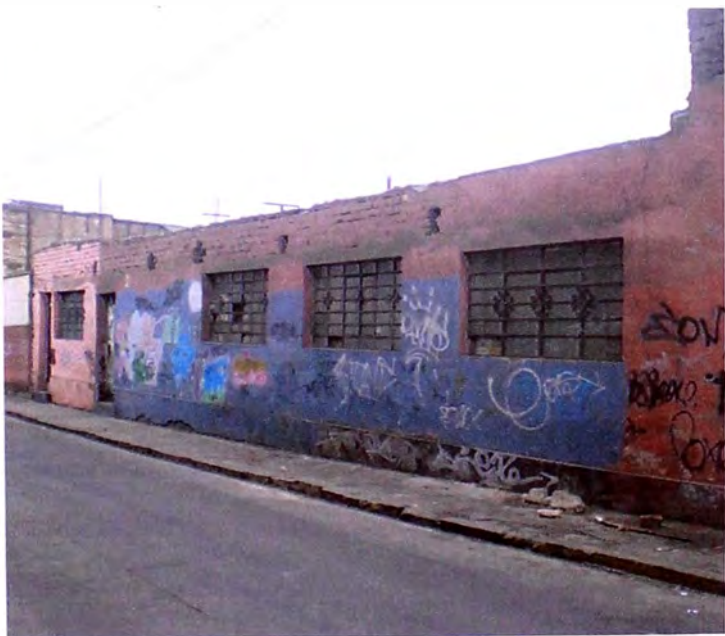
<p><b>OBSERVACIONES</b></p> <p><i>Aspecto general:</i> Edificación de poco valor, tugurizada y muy deteriorada, repintada por secciones, sucia y con grafitis.</p> <p><i>Elementos exteriores:</i> * 2 Puertas de fierro y vidrio. * 4 Ventanas de fierro y vidrio.</p> <p><i>Impacto Negativo Irrecuperable</i> Requiere renovación urbana.</p> <p>FECHA: 2006-2010</p> <p>RESPONSABLE: Mónica Rodríguez-Larraín</p> <p>LEVANTAMIENTO: Mónica Rodríguez-Larraín</p>
--	--

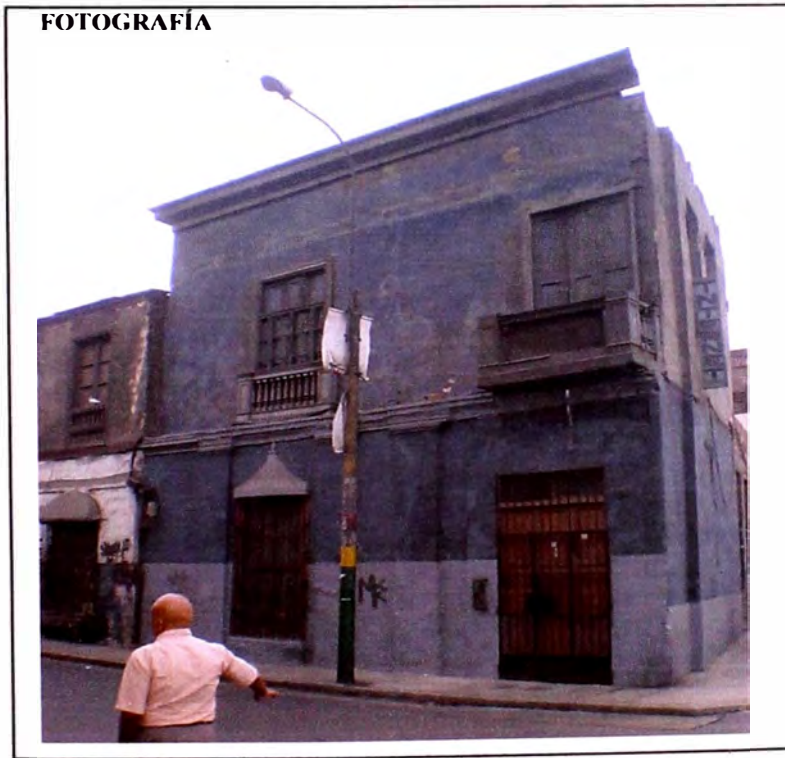
*Aspecto general:*  
Finca en avanzado proceso de deterioro, con derrumbe parcial, pérdida de balcones y tugurizada.

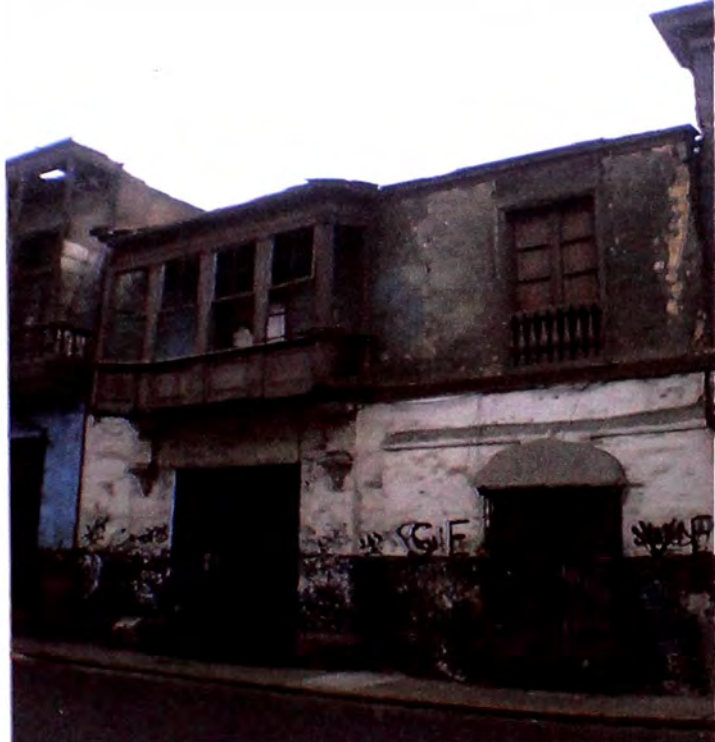
<b>OBSERVACIONES</b>
	<p><i>Aspecto general:</i> Casa patio con varias intervenciones pero conservando su unidad. En 1988 se hallaba en regular estado; hoy en avanzado proceso de deterioro y tugurizada con unas 12 familias. Balcón con posibilidad de desplome.</p> <p><i>Elementos exteriores:</i></p> <ul style="list-style-type: none"> <li>* Portada simple con pilastrillas flotantes y portón de 2 hojas de madera.</li> <li>* Puerta de 2 hojas madera y vidrio.</li> <li>* Ventana, madera y vidrio con reja.</li> <li>* Balcón de cajón cerrado de madera sin vidrios.</li> <li>* Balcón de antepecho de madera.</li> </ul> <p><i>Impacto Negativo Recuperable</i> Requiere destugurización y restauración.</p>
	<p>FECHA 2006-2010</p> <p>RESPONSABLE Mónica Rodríguez-Larraín</p> <p>LEVANTAMIENTO Mónica Rodríguez-Larraín</p>

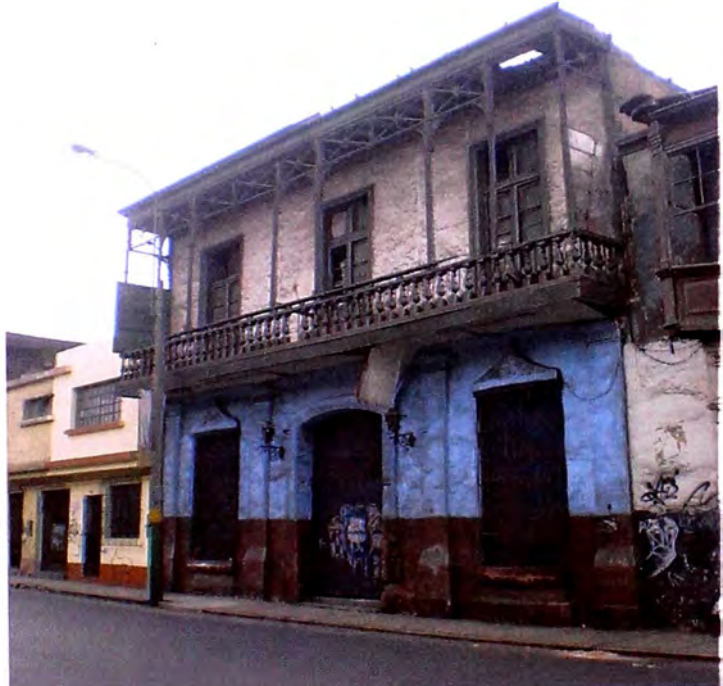
<p><b>OBSERVACIONES</b></p> <p><i>Aspecto general:</i> Finca en avanzado proceso de deterioro y turgurizada. Balcón con posibilidad de desplome.</p> <p><i>Elementos exteriores:</i></p> <ul style="list-style-type: none"> <li>* 1 Portada con 2 pilastras y portón de 2 hojas de madera.</li> <li>* 3 Puertas de madera y vidrio.</li> <li>* 2 Ventanas de rejas de madera con coronela y peana.</li> <li>* 1 Balcón corrido de cajón abierto con techo, de madera.</li> </ul> <p><i>Impacto Negativo Recuperable</i> Requiere desturgurización y restauración.</p>
	<p>FECHA: 2006-2010</p> <p>RESPONSABLE: Mónica Rodríguez-Larrain</p> <p>LEVANTAMIENTO: Mónica Rodríguez-Larrain</p>

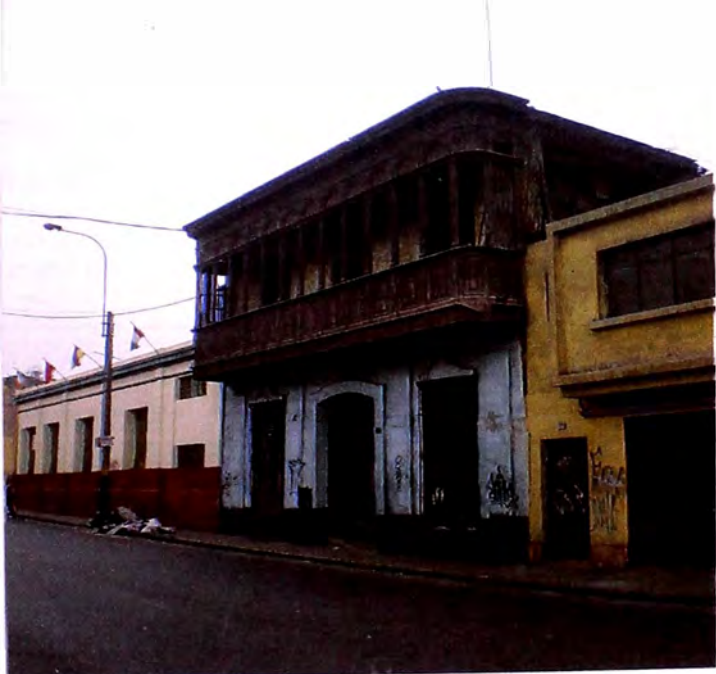
<p><b>OBSERVACIONES</b></p> <p><i>Aspecto general:</i></p> <p>Finca en avanzado proceso de deterioro y tugurizada.</p> <p><i>Elementos exteriores:</i></p> <ul style="list-style-type: none"> <li>* 1 Portada con 2 pilastras, arco escorzano y portón batiente de 2 hojas de madera.</li> <li>* 2 Ventanas de rejas, de madera, vidrio reja y con coronela y peana.</li> <li>* 1 Balcón corrido de cajón cerrado de madera, sin vidrios.</li> </ul> <p><i>Impacto Negativo Recuperable</i></p> <p>Requiere destugurización y restauración.</p>
	<p>FECHA: 2006-2010</p> <p>RESPONSABLE: Mónica Rodríguez-Larrain</p> <p>LEVANTAMIENTO: Mónica Rodríguez-Larrain</p>

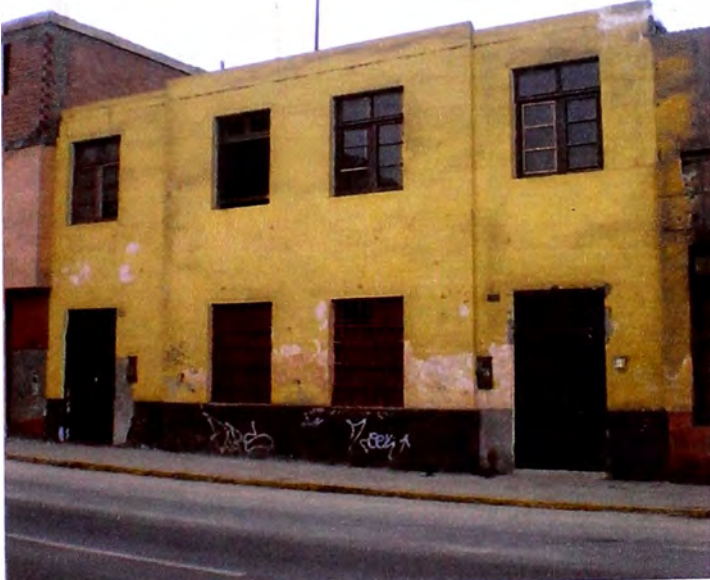
<p><b>OBSERVACIONES</b></p> <p><i>Aspecto general:</i></p> <ul style="list-style-type: none"> <li>* Edificación con ciertos deterioros por falta de mantenimiento.</li> </ul> <p><i>Elementos exteriores:</i></p> <ul style="list-style-type: none"> <li>* 2 Puerta, de planchas de fierro.</li> <li>* 2 Ventanas, de madera.</li> <li>* 4 Ventanas, de madera y vidrio.</li> <li>* 4 Rejas de fierro, en puertas y ventanas del 1° piso.</li> </ul> <p><i>Impacto Negativo Menor</i></p> <p>Requiere mantenimiento y pintado de fachada.</p>
	<p>FECHA: 2006-2010</p> <p>RESPONSABLE: Mónica Rodríguez-Larrain</p> <p>LEVANTAMIENTO: Mónica Rodríguez-Larrain</p>

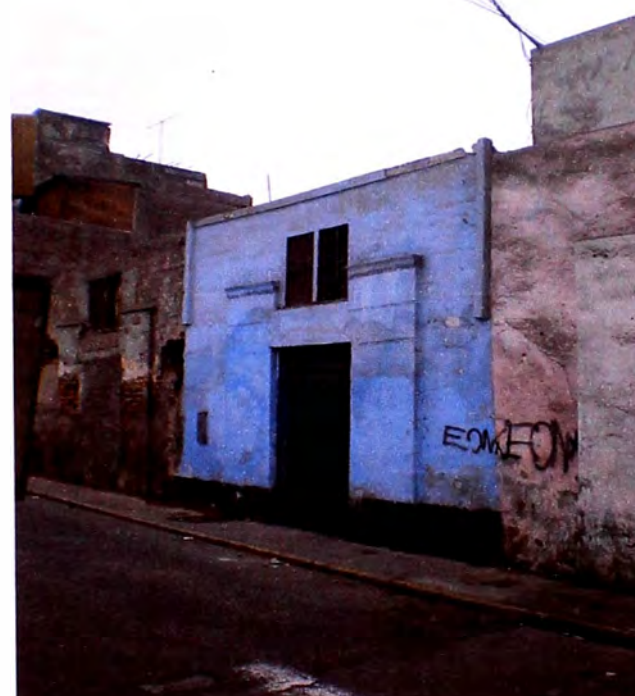
<b>OBSERVACIONES</b>
	<p><i>Aspecto general:</i> Edificación original deteriorada, correspondiente a la subdivisión de un conjunto de viviendas económicas. Formaba una unidad con los lotes 1040-12, 1040-14, 1040-15 y 1040-16</p> <p><i>Elementos exteriores:</i> * 1 Puerta de 2 hojas de madera y reja artística de fierro, entre 2 pilastras. * 1 Ventana alta de madera y rejas de fierro.</p> <p><i>Impacto Negativo Recuperable</i> Fachada original: lotes 12-13-14-15. <i>Impacto Negativo Irrecuperable</i> Subdivisión de lote pequeño.</p>
	<p>FECHA 2006-2010</p> <p>RESPONSABLE Mónica Rodríguez-Larraín</p> <p>LEVANTAMIENTO Mónica Rodríguez-Larraín</p>
