**ESTUDIO DEL IMPACTO DE LAS INTERVENCIONES EN EL NÚCLEO DEL
CENTRO HISTÓRICO DE LIMA, A PARTIR DE LA DECLARACIÓN DE
PATRIMONIO CULTURAL DE LA HUMANIDAD**

TOMO IV

TESIS PARA OPTAR AL GRADO MAESTRO EN CIENCIAS CON MENCIÓN EN
CONSERVACIÓN DEL PATRIMONIO EDIFICADO

FICHAS DE INVENTARIO DE INMUEBLES DEL SECTOR A-III

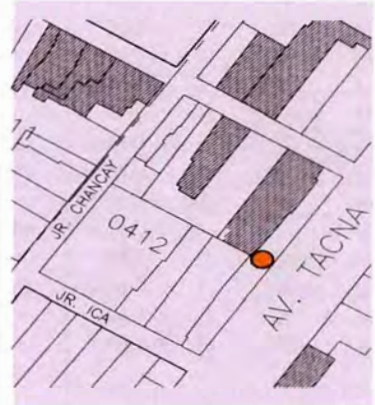
CARACTERÍSTICAS		PLANO CATASTRAL <i>Manzana 0412, Lote 05</i>
<i>Lote</i>

FOTOGRAFÍA	OBSERVACIONES
 	<i>Aspecto general:</i> Edificio anterior a 1991, con gran frente, muy deteriorado y con servicios básicos colapsados. Declarado inhabitable en el 2010. ¹
	<i>Elementos exteriores:</i> * 15 Cortinas enrollables y rejas. * 2 Rejas de seguridad en accesos. * 544 Ventanas de fierro y vidrio. * Alero en primer nivel de fachada. <i>Impacto Negativo Menor</i> Falta de mantenimiento adecuado. (No se considera lo intervenido antes de 1991).
	FECHA 2006-2010 RESPONSABLE Mónica Rodríguez-Larraín LEVANTAMIENTO Mónica Rodríguez-Larraín

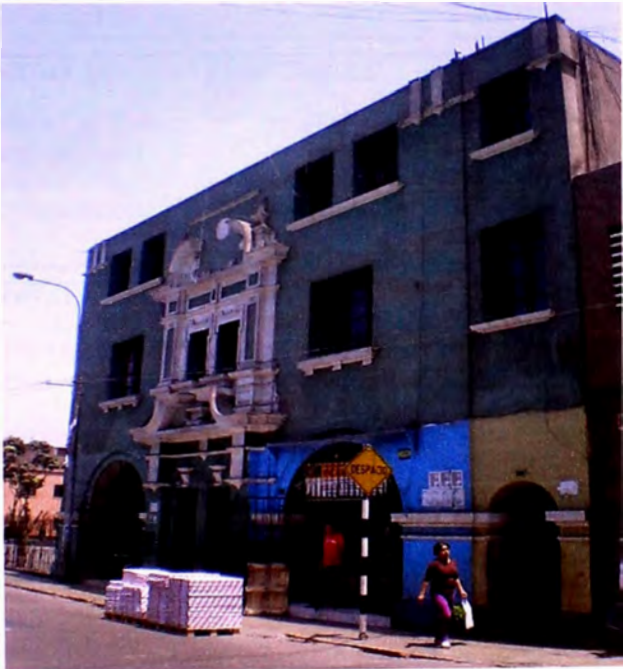
FOTOGRAFÍA		OBSERVACIONES <i>Aspecto general:</i> * Edificio deteriorado sin mantenimiento. <i>Elementos exteriores:</i> * 2 Cortinas enrollables de fierro. * 3 Puertas batientes. * 10 Ventanas de madera y vidrio. * 1 Portada neocolonial de ladrillo y yesería.

<i>Impacto Negativo Recuperable.</i> Inmueble en proceso de deterioro.
FECHA	2006-2010	
RESPONSABLE	Mónica Rodríguez-Larrazin	
LEVANTAMIENTO	Mónica Rodríguez-Larrazin

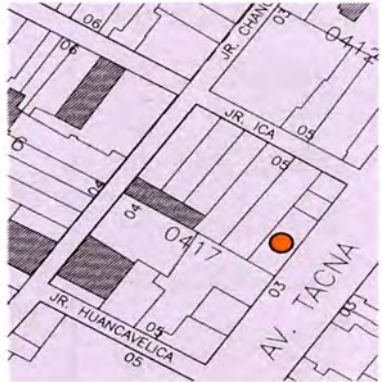
CARACTERÍSTICAS		PLANO CATASTRAL <i>Manzana 0417, Lote 08</i>

FOTOGRAFÍA  	OBSERVACIONES
	<p><i>Aspecto general:</i> Edificio multifamiliar con algunos deterioros y con departamentos en proceso de adecuación a oficinas.</p> <p><i>Elementos exteriores:</i></p> <ul style="list-style-type: none"> * 8 Cortinas enrollables de fierro. * 1 Reja de fierro, acceso común. * 70 Ventanas de fierro y vidrio. * Revestimiento de plachuelas de mármol en primer piso. <p><i>Impacto Negativo Menor</i> Falta de mantenimiento adecuado. (No se considera lo intervenido antes de 1991).</p>
	<p>FECHA 2006-2010</p> <p>RESPONSABLE Mónica Rodríguez-Larraín</p> <p>LEVANTAMIENTO Mónica Rodríguez-Larraín</p>

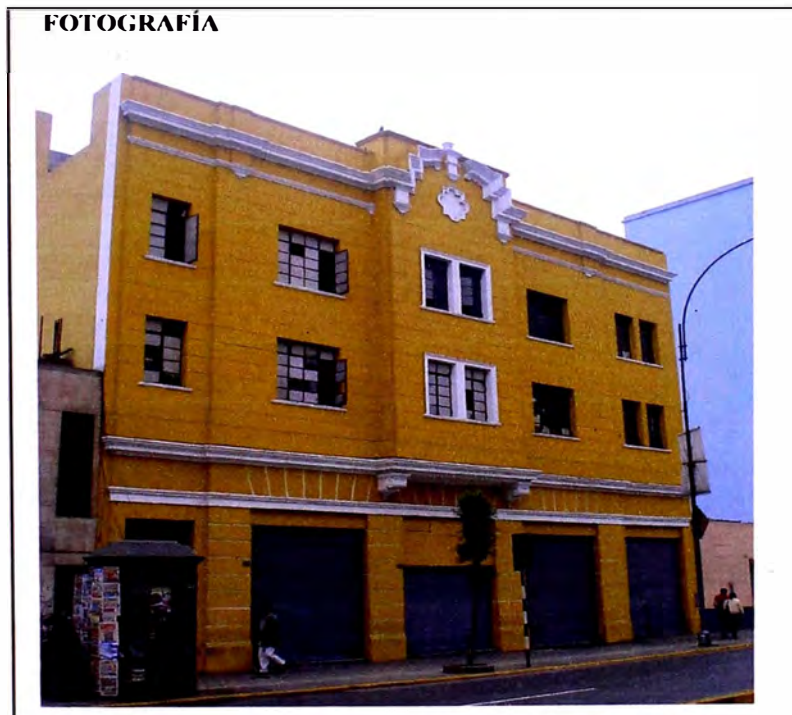
OBSERVACIONES	
<i>Aspecto general:</i> Edificio comercial con mantenimiento básico.	
<i>Elementos exteriores:</i>	
* 4 Cortinas enrollables de hierro	
* 1 Puerta de hierro, acceso al 2P.	
* 14 Ventanas de hierro y vidrio.	
* Molduras en las ventanas	
* Cornisas, intermedias y de remate	
<i>Impacto Negativo Recuperable</i> Requiere remodelación y mantenimiento.	
FECHA	2006-2010
RESPONSABLE	Mónica Rodríguez-Larrain
LEVANTAMIENTO	Mónica Rodríguez-Larrain

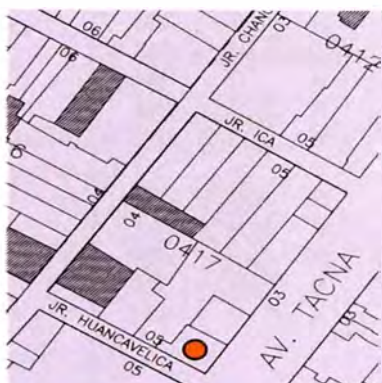
CARACTERÍSTICAS		PLANO CATASTRAL <i>Manzana 0417, Lote 11</i>
<i>Lote</i>		
ÁREA TERRENO	474.21 M2

FOTOGRAFÍA  	OBSERVACIONES
	<i>Aspecto general:</i> Edificio inconcluso con dos pisos y en proceso de deterioro. Finca anterior declarada ruinoso y demolida. <i>Elementos exteriores:</i> * 10 Cortinas enrollables en 6 vanos. * 1 Reja de hierro, en acceso común. * 6 Ventanas con vidrios autosoportados y accesorios de hierro. * Enchape de losetas de mármol. <i>Impacto Negativo Recuperable</i> Inconcluso y no integrado al entorno monumental del Centro Histórico. (No se considera lo intervenido antes de 1991).
	FECHA 2006-2010
	RESPONSABLE Mónica Rodríguez-Larrain
	LEVANTAMIENTO Mónica Rodríguez-Larrain

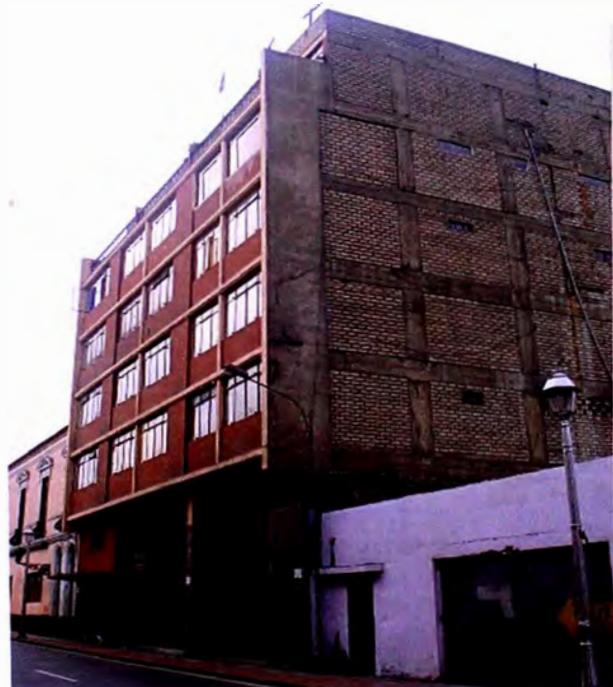
OBSERVACIONES
	<i>Aspecto general:</i> Edificio multifamiliar construido antes de 1991, sin mantenimiento y con locales a la venta. <i>Elementos exteriores:</i> * 2 Cortinas enrollables de fierro. * 2 Puertas de fierro. * 26 Ventanas de fierro y vidrio. * 2 Rejas enrollables de fierro, locales. <i>Impacto Negativo Menor</i> Falta de mantenimiento adecuado (No se considera lo intervenido antes de 1991).
	FECHA 2006-2010 RESPONSABLE Mónica Rodríguez-Larraín LEVANTAMIENTO Mónica Rodríguez-Larraín

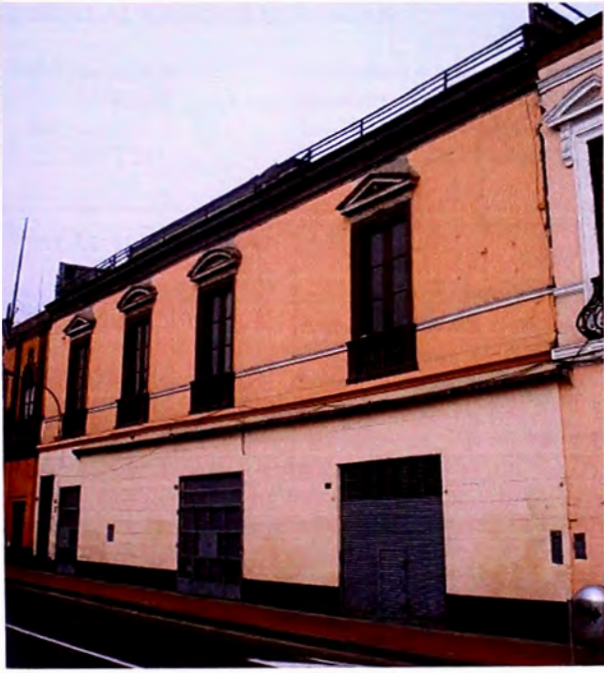
Aspecto general: Casona modificada y tugurizada.1
	Elementos exteriores: <ul style="list-style-type: none"> * 4 Puertas, 2 hojas, madera y vidrio * 1 Puerta de madera. * 3 Cortinas enrollables, reja fierro * 4 Balcones antepecho de madera * Frontocillos sobre las puertas de los balcones.
	Impacto Negativo Recuperable Requiere destugurización y restauración.
	FECHA 2006-2010 RESPONSABLE Mónica Rodríguez-Larraín LEVANTAMIENTO Mónica Rodríguez-Larraín

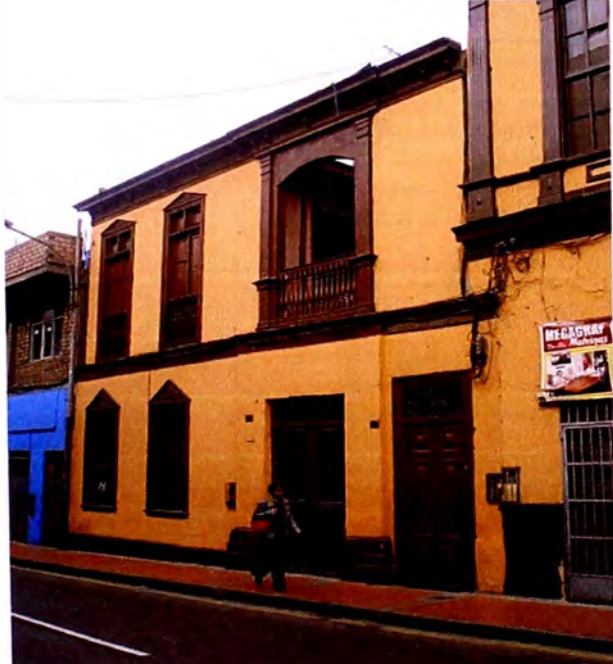
OBSERVACIONES
	<p><i>Aspecto general:</i> Casona declarada turgurizada recuperable en el 2001, 2003 y 2010.1</p> <p><i>Elementos exteriores:</i></p> <ul style="list-style-type: none"> * 2 Puerta, 2 hojas de madera y rejas * 4 Ventana con contraventanas y sobreluz de madera. * 1 Balcón de antepecho con arco escorzado y pilastras de madera. * 2 Balcones de antepecho con rejera artística. <p>Cornisas y frontoncillos de madera.</p> <p><i>Impacto Negativo Recuperable</i> Requiere desturgurización y restauración.</p>
	<p>FECHA 2006-2010</p> <p>RESPONSABLE Mónica Rodríguez-Larraín</p> <p>LEVANTAMIENTO Mónica Rodríguez-Larraín</p>

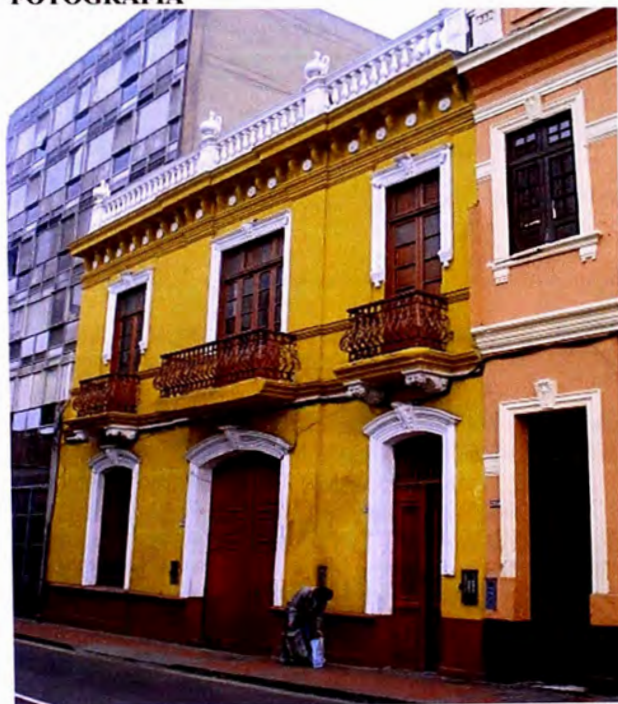
Inmueble con elementos originales, cables a la vista en fachada y deterioros hacia el interior. Declarada ruinoso en 2003 y 2010. 1

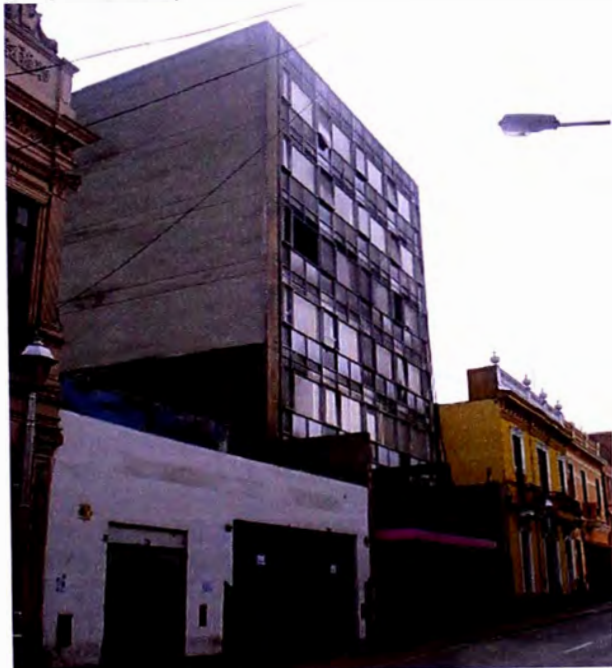
Aspecto general:
 Edificio de oficinas construido antes de 1991. Hoy deteriorado, sin mantenimiento y 58% desocupado.

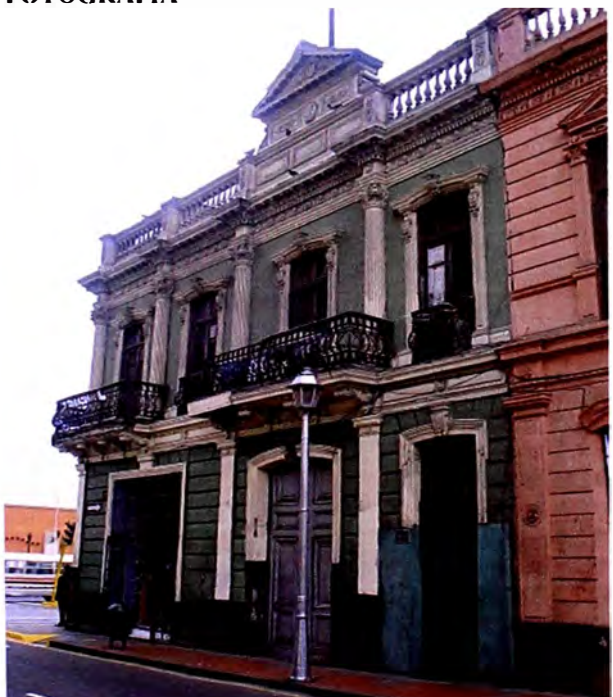
OBSERVACIONES
	<p><i>Aspecto general:</i> Parcialmente demolido, modificado con obra nueva y tugurizado. Declarado ruinoso e inhabitable en 1999 y 2010. 1</p> <p><i>Elementos exteriores:</i></p> <ul style="list-style-type: none"> * 19 Puertas de madera o fierro * 3 Ventanas de madera y vidrios. * 8 Balcones: 1 cajón abierto, 1 cajón abierto esquinero y 6 de antepecho. * Cornisas, chambranas y molduras. <p><i>Impacto Negativo Recuperable</i> 55% Requiere destugurización y restauración.</p> <p><i>Impacto Negativo Irrecuperable</i> 45% Pérdida del patrimonio.</p>
	<p>FECHA 2006-2010</p> <p>RESPONSABLE Mónica Rodríguez-Larrain</p> <p>LEVANTAMIENTO Mónica Rodríguez-Larrain</p>

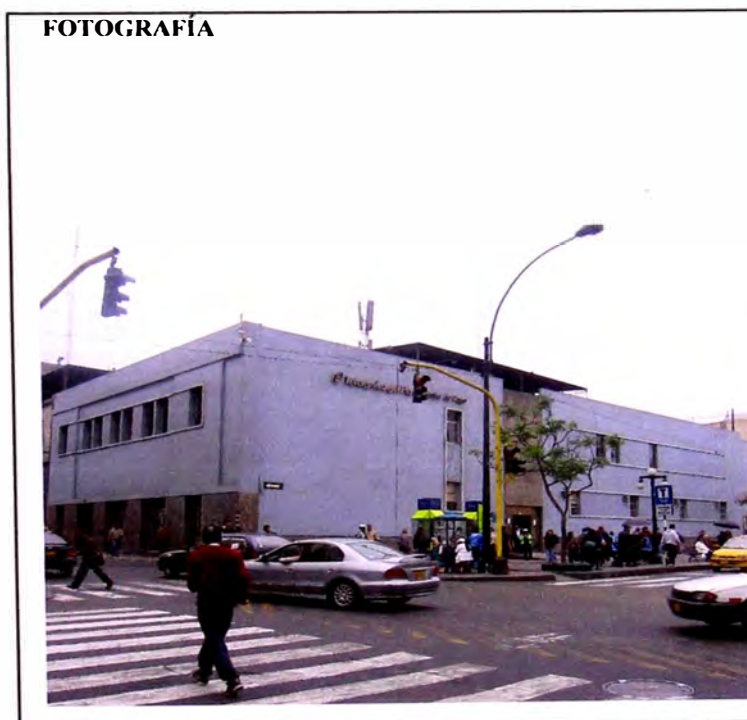
OBSERVACIONES	
<i>Aspecto general:</i> Inmueble integrado al entorno pero con mantenimiento básico y fachadas sucias.	
<i>Elementos exteriores:</i>	
* Puerta y ventanas de aluminio y vidrio.	
* Portada de ingreso y zócalo (Lampa) con enchape de mármol gris.	
* Aviso publicitario con letras recortadas de aluminio en muro.	
<i>Impacto Negativo Menor</i> Requiere limpieza de fachadas.	
FECHA	2006-2009
RESPONSABLE	Mónica Rodríguez-Larrain
LEVANTAMIENTO	AM Acevedo
	M Rodríguez-Larrain

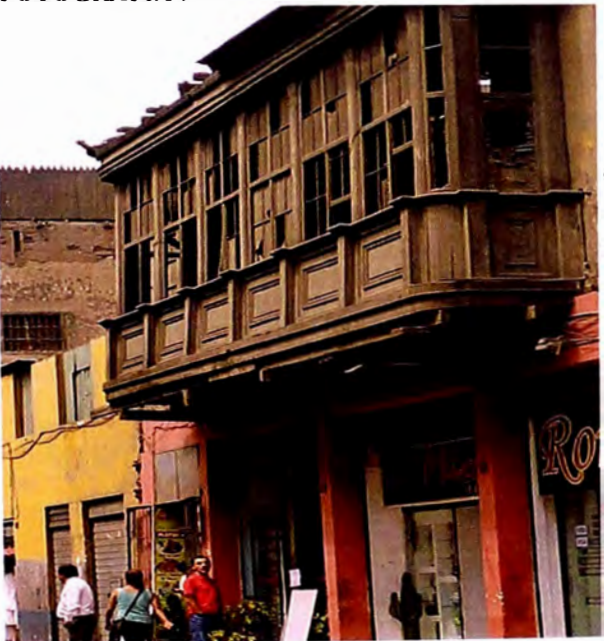
OBSERVACIONES
	<p><i>Aspecto general:</i></p> <ul style="list-style-type: none"> * Alterado en su originalidad y segundo piso demolido. Decalrada inhabitable.² <p><i>Elementos exteriores:</i></p> <ul style="list-style-type: none"> * Balcón cerrado tipo cajón. <p><i>Otros:</i></p> <ul style="list-style-type: none"> * Sólo existe balcón fachada en el segundo piso. * Pérdida de dos balcones de antepecho. <p><i>Impacto Negativo Recuperable</i> 2% Restauración del balcón.</p> <p><i>Impacto Negativo Irrecuperable</i> 98% Pérdida del patrimonio.</p>
	<p>FECHA 2006-2011</p> <p>RESPONSABLE Mónica Rodríguez-Larrain</p> <p>LEVANTAMIENTO Mónica Rodríguez-Larrain</p>

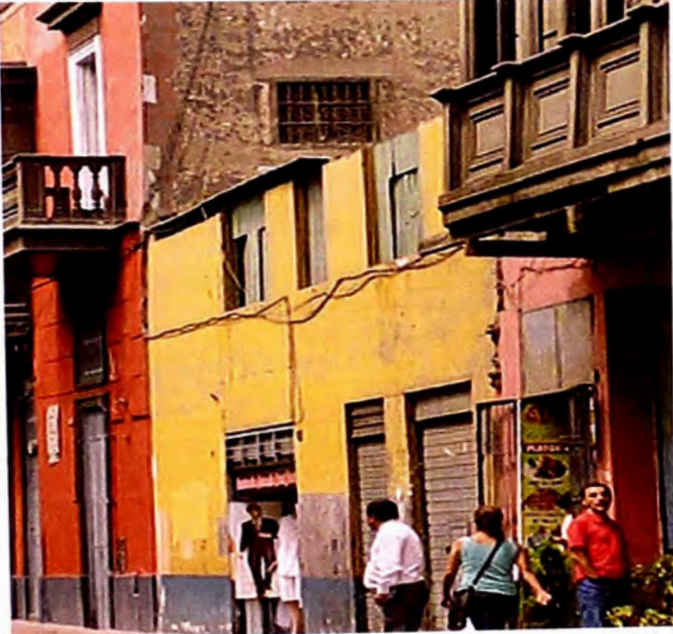
OBSERVACIONES <i>Aspecto general:</i> Edificación alterada totalmente con segundo piso precario, declarada inhabitable. ² <i>Elementos exteriores:</i> * 3 Cortina enrollables de hierro. * 1 Portón batiente, con 2 hojas de planchas de hierro. * 3 Portezuelas de madera corriente.
	<i>Impacto Negativo Irrecuperable</i> Pérdida del patrimonio.
FECHA 2006-2011 RESPONSABLE Mónica Rodríguez-Larraín LEVANTAMIENTO H Palacios M Rodríguez-Larraín

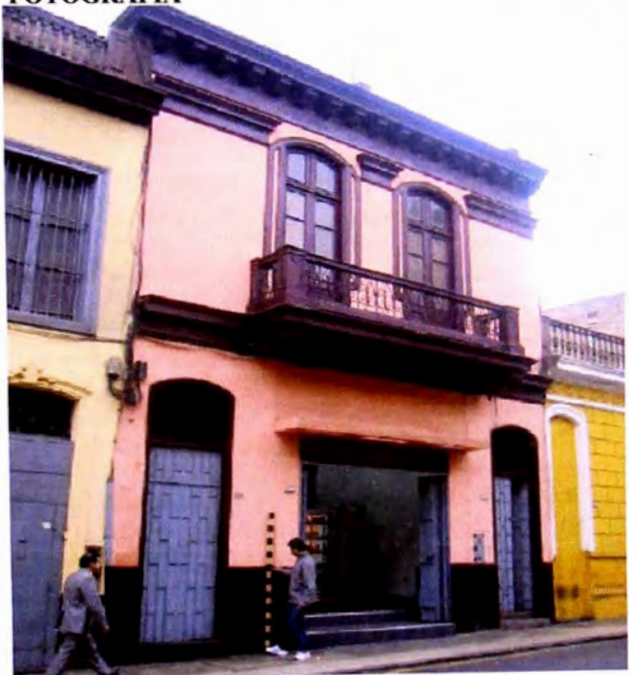
OBSERVACIONES
	<p><i>Aspecto general:</i> Cambio de proporciones de vano de 1P y pérdida de puertas originales. Declarada finca ruinoso en el 2001, 2003 y 2010.1</p> <p><i>Elementos exteriores:</i></p> <ul style="list-style-type: none"> * 1 Balcón de cajón abierto con 2 puertas en arco escarzano y con chambranas de madera. * 2 Puertas en arco escarzano. * 1 Puerta en pórtico con alero <p><i>Impacto Negativo Recuperable</i> Requiere restauración y cambio de uso.</p>
	<p>FECHA 2006-2010</p> <p>RESPONSABLE Mónica Rodríguez-Larraín</p> <p>LEVANTAMIENTO M Rodríguez-Larraín C Zegarra</p>

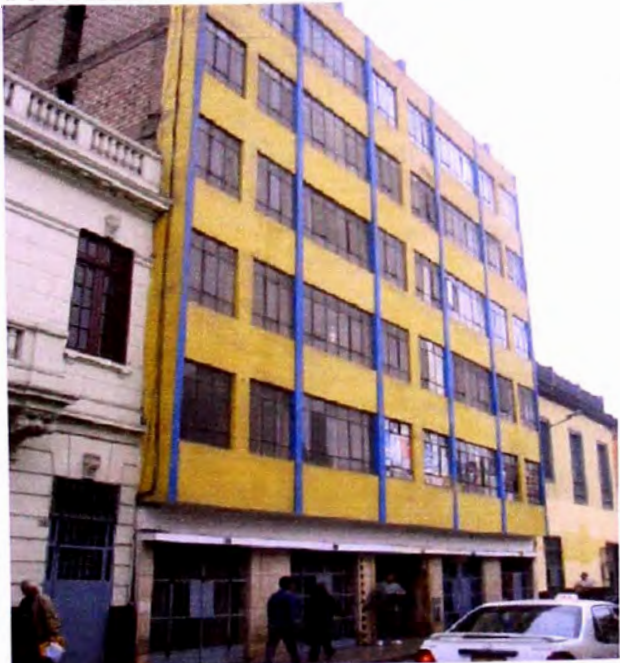
OBSERVACIONES
	<p><i>Aspecto general:</i> Edificio con mantenimiento básico y alto índice de desocupación. Se asume construido antes de 1991.</p> <p><i>Elementos exteriores:</i> * 1 Reja de fierro, 2 hojas, en hall. * 4 Cortinas enrollables con rejas de fierro, en locales. * 40 ventanas de perfiles de fierro y vidrio.</p> <p><i>Impacto Negativo Recuperable</i> Falta de mantenimiento adecuado y 50% desocupación. (No se considera lo intervenido antes de 1991).</p>
	<p>FECHA 2006-2009</p> <p>RESPONSABLE Mónica Rodríguez-Larraín</p> <p>LEVANTAMIENTO M Rodríguez-Larraín C Zegarra</p>

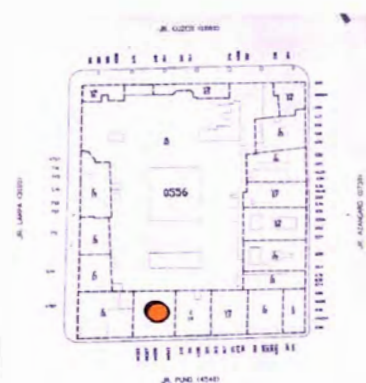
FOTOGRAFÍA  	OBSERVACIONES
	<p><i>Aspecto general:</i> Finca declarada ruinosas en 1987, 2003 y 2010.¹ Después de 1991 demolida gradualmente. Hoy terreno con escombros de demolición y cerco de adobe y esteras.</p> <p><i>Elementos exteriores:</i> * 1 Puerta muy deteriorada. * 2 Vanos clausurados. * Cerramiento de esteras, en sección sin muro.</p> <p><i>Impacto Negativo Irrecuperable</i> Pérdida del patrimonio.</p>
	<p>FECHA 2006-2009</p> <p>RESPONSABLE Mónica Rodríguez-Larraín</p> <p>LEVANTAMIENTO M Rodríguez-Larraín C Zegarra</p>

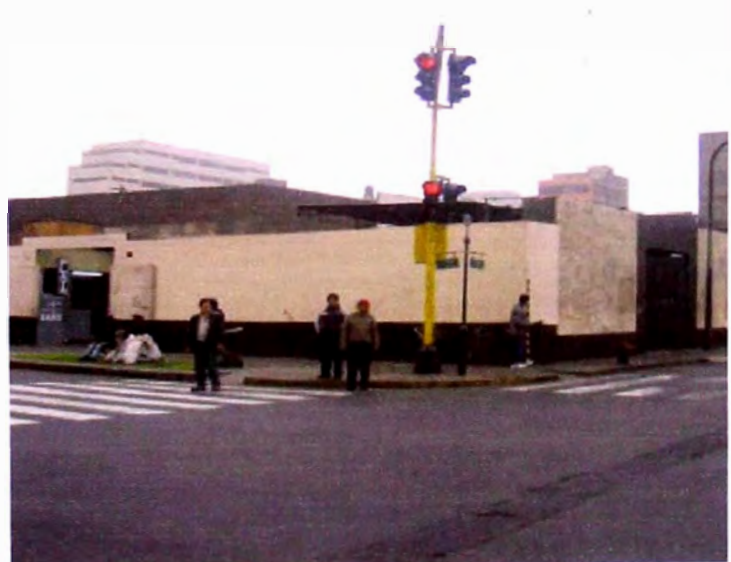
OBSERVACIONES
	<p><i>Aspecto general:</i> Finca demolida despues dc 1991. Hoy terreno con edificación provisional para caseta de control y baños, y con techos livianos para la protección de los autos.</p> <p><i>Elementos exteriores:</i> * 2 Portones de 2 hojas batientes, de madera.</p> <p><i>Impacto Negativo Irrecuperable</i> Pérdida del patrimonio.</p>
	<p>FECHA 2006-2010</p> <p>RESPONSABLE Mónica Rodríguez-I.rrain</p> <p>LEVANTAMIENTO M Rodríguez-I.rrain C Zegarra</p>
