**ESTUDIO DEL IMPACTO DE LAS INTERVENCIONES EN EL NÚCLEO DEL
CENTRO HISTÓRICO DE LIMA, A PARTIR DE LA DECLARACIÓN DE
PATRIMONIO CULTURAL DE LA HUMANIDAD**

TOMO V

TESIS PARA OPTAR AL GRADO MAESTRO EN CIENCIAS CON MENCIÓN EN
CONSERVACIÓN DEL PATRIMONIO EDIFICADO

ANEXO II - CONTINUACIÓN

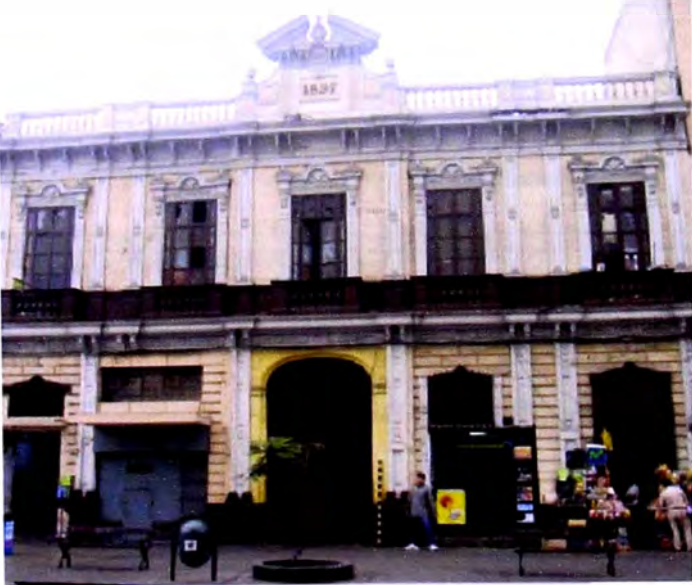
Aspecto general: Declarada finca ruinoso en el 2001, 2003 y 2010.1 Hoy, tugarizada e inhabitable y con cambio de proporciones en vanos del primer piso. Elementos exteriores: * 1 Portada simple y portón 2 hojas. * 5 Balcones de antepecho. * 3 Puertas de 2 hojas de madera. * 1 Cortina enrollable de fierro. * Chambranas de madera en vanos. Impacto Negativo Recuperable Requiere destugarización y restauración.
	FECHA 2006-2010 RESPONSABLE Mónica Rodríguez-Larraín LEVANTAMIENTO M Rodríguez-Larraín C Zegarra

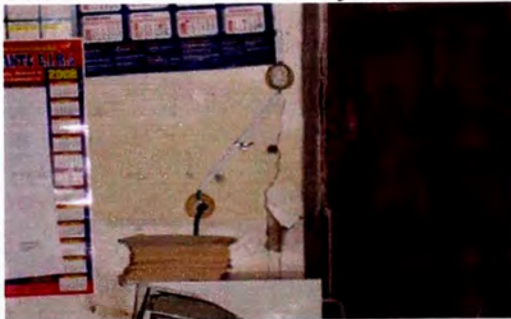
Foto 6: Deterioros en muros de oficina.

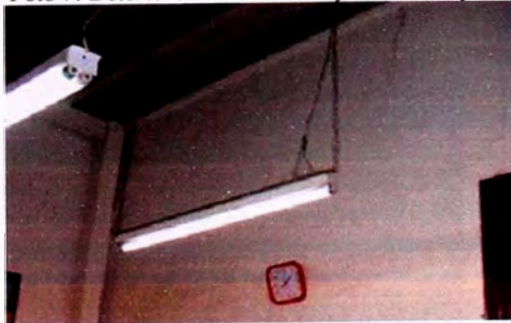
Foto 7: Deterioros en entablado y muros de oficina.

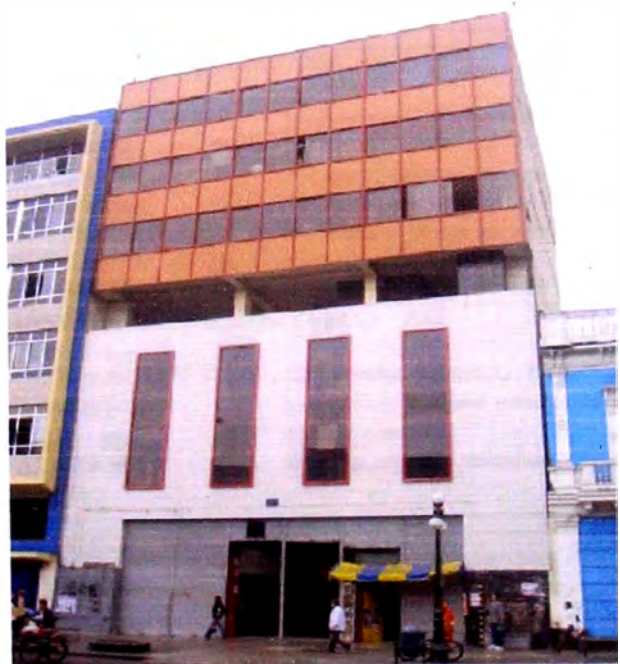
OBSERVACIONES
	<p><i>Aspecto general:</i> Edificio con dos secciones, parcialmente adecuado al entorno patrimonial.</p> <p><i>Elementos exteriores:</i></p> <ul style="list-style-type: none"> * 6 Cortinas enrollables de fierro. * 4 Ventanas alargadas, vidrios templados autosoportados. * 3 Ventanas corridas con 12 secciones, fijas y corredizas, de vidrios templados auto-soportados. <p><i>Impacto negativo Irrecuperable</i> Edificio parcialmente integrado y con locales no adecuados para el Centro Histórico.</p>
	<p>FECHA 2006-2010</p> <p>RESPONSABLE Mónica Rodríguez-Larriain</p> <p>LEVANTAMIENTO M Rodríguez-Larriain C Zegarra</p>

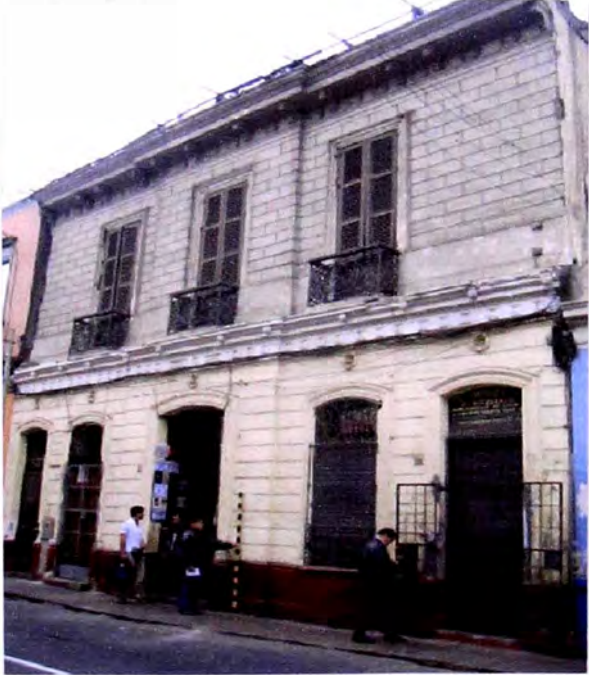
Aspecto general: Pérdida parcial del patio y otros ambientes. Declarado ruinoso.1 Elementos exteriores: * 3 Puertas en arco escarzano, 2 hojas apaneladas, sobreluz y marco. * 2 Cortinas enrollables, vanos con arco escarzano, en ventana y puerta. * 3 Balcones abiertos en platabanda de fierro, con ventanas de 2 hojas con molduras y malla. * Chambranas en vanos. <i>Impacto Negativo Recuperable</i> Requiere restauración y uso. <i>Impacto Negativo Irrecuperable</i> 15% Pérdida del patrimonio.
	FECHA 2006-2010 RESPONSABLE Mónica Rodríguez-Larrai LEVANTAMIENTO M Rodríguez-Larrai C Zegarra

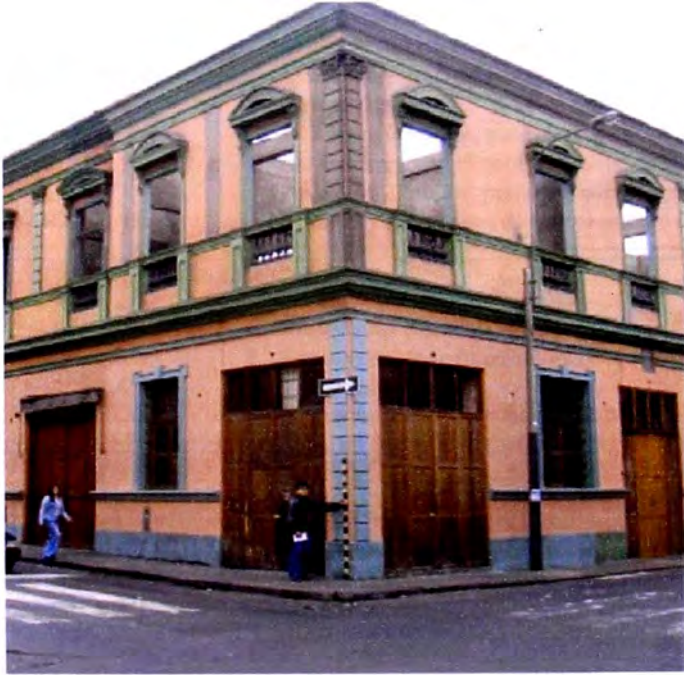
OBSERVACIONES
	<p><i>Aspecto general:</i> Inmueble modificado, alterado, parcialmente demolido y con obra nueva y reconstrucción paralizadas.</p> <p><i>Elementos exteriores:</i></p> <ul style="list-style-type: none"> * 01 Balcón de cajón abierto. * 15 Balcones de antepecho. * 03 Ventanas con chambranas. * 13 Puertas, 1 a 4 hojas apaneladas. * Cornisas intermedias y de remate. <p><i>Impacto Negativo Recuperable</i> Inadecuado uso para el Centro Histórico. Requiere restauración.</p> <p><i>Impacto Negativo Irrecuperable</i> 50% Pérdida del patrimonio</p>
	<p>FECHA 2006-2010</p> <p>RESPONSABLE Mónica Rodríguez-Larraín</p> <p>LEVANTAMIENTO M Rodríguez-Larraín C Zegarra</p>

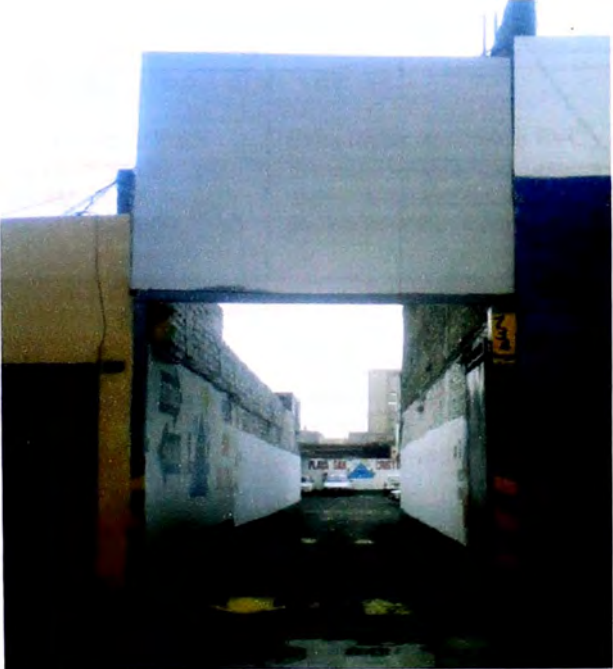
OBSERVACIONES
	<p><i>Aspecto general:</i> Terreno mayormente interior con pequeño frente y vía de acceso.</p> <p><i>Elementos exteriores:</i> * 1 Portón de planchas de fierro.</p> <p><i>Impacto Negativo Recuperable</i> Persistencia de lote baldío. (No se considera lo intervenido antes de 1991).</p>
	<p>FECHA 2006-2010</p> <p>RESPONSIBLE Mónica Rodríguez-Larrain</p> <p>LEVANTAMIENTO H Palacios C Zegarra M Rodríguez-Larrain</p>

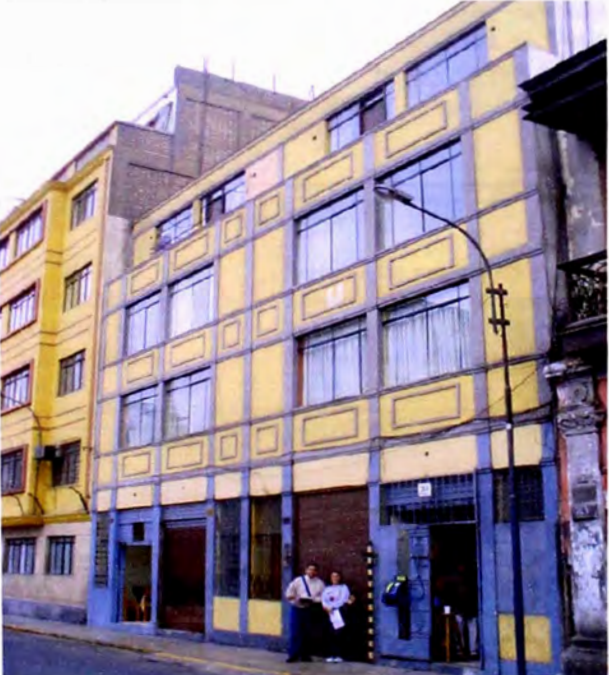
OBSERVACIONES
	<i>Aspecto general:</i> Edificio construido antes de 1991, sin mantenimiento y con volumen posterior.
	<i>Elementos exteriores:</i> * 12 Ventanas de fierro y vidrio. * 1 Portón de madera. * 3 Cortinas enrollables, 2 oxidadas. * 4 Ventanas con rejas de fierro, 1P.
	<i>Impacto Negativo Menor</i> Falta de mantenimiento adecuado. (No se considera lo intervenido antes de 1991).
	FECHA 2006-2010 RESPONSIBLE Mónica Rodríguez-Larrain LEVANTAMIENTO H Palacios C Zegarra M Rodríguez-Larrain

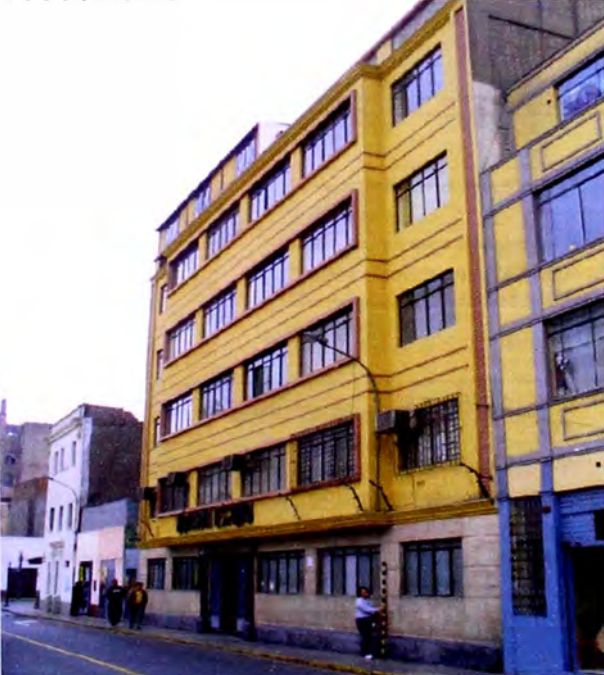
OBSERVACIONES
	<p><i>Aspecto general:</i> Edificio construido antes de 1991, ampliado en la azotea y sin mantenimiento.</p> <p><i>Elementos exteriores:</i> * 29 Ventanas de hierro y vidrio. * 1 Mampara, 2 hojas batientes y 2 fijas de hierro y vidrio, en acceso. * 1 Letrero de acrílico negro.</p> <p><i>Impacto Negativo Menor</i> Falta de mantenimiento adecuado.</p> <p><i>Impacto Negativo Irrecuperable</i> Construcción en azotea (No se considera lo intervenido antes de 1991).</p>
	<p>FECHA 2006-2010</p> <p>RESPONSIBLE Mónica Rodríguez-Larrain</p> <p>LEVANTAMIENTO H Palacios C Zegarra M Rodríguez-Larrain</p>

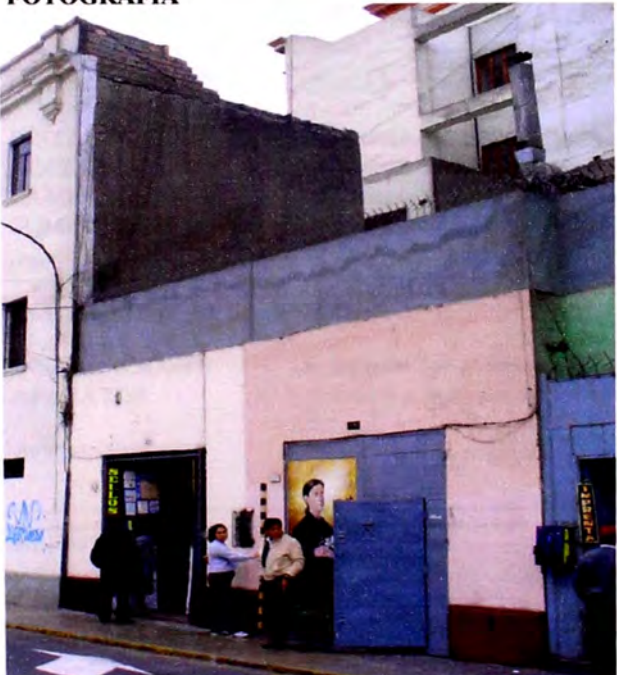
Aspecto general: Construcción de tipo provisional.
	Elementos exteriores: * 3 Puertas de 2 hojas de planchas de fierro.
	Impacto Negativo Recuperable Construcción de tipo provisional, no acorde con el Centro Histórico.
	FECHA 2006-2010 RESPONSIBLE Mónica Rodríguez-Larrazin LEVANTAMIENTO H Palacios C Zegarra M Rodríguez-Larrazin

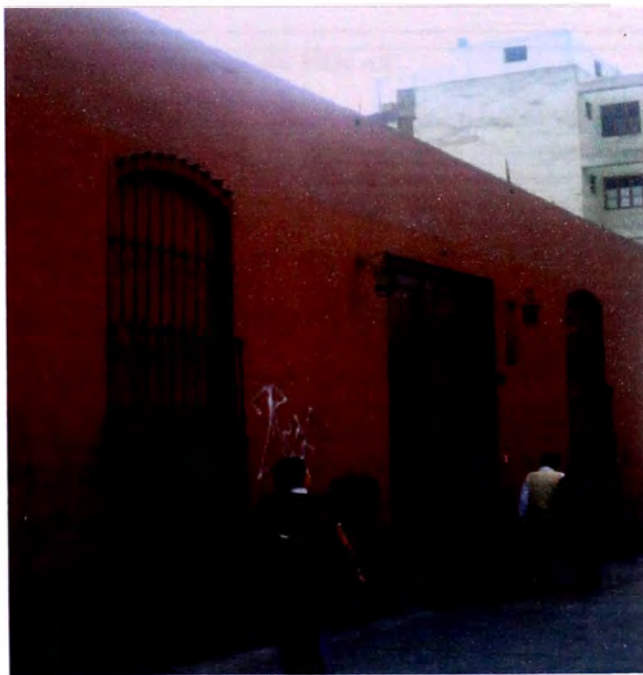
OBSERVACIONES
	<p><i>Aspecto general:</i> Casona parcialmente demolida con vestigios del primer patio y dos columnas con capiteles de zapata, ventanas de reja ciegas y obra nueva para oficinas y sala de teatro.</p> <p><i>Elementos exteriores:</i></p> <ul style="list-style-type: none"> * 1 Portón de 2 hojas de madera. * 2 Rejas de ventanas en muro ciego * 2 Faroles pequeños. <p><i>Impacto Negativo Irrecuperable</i> Pérdida del patrimonio.</p>
	<p>FECHA 2006-2010</p> <p>RESPONSIBLE Mónica Rodríguez-Larraín</p> <p>LEVANTAMIENTO H Palacios C Zegarra M Rodríguez-Larraín</p>

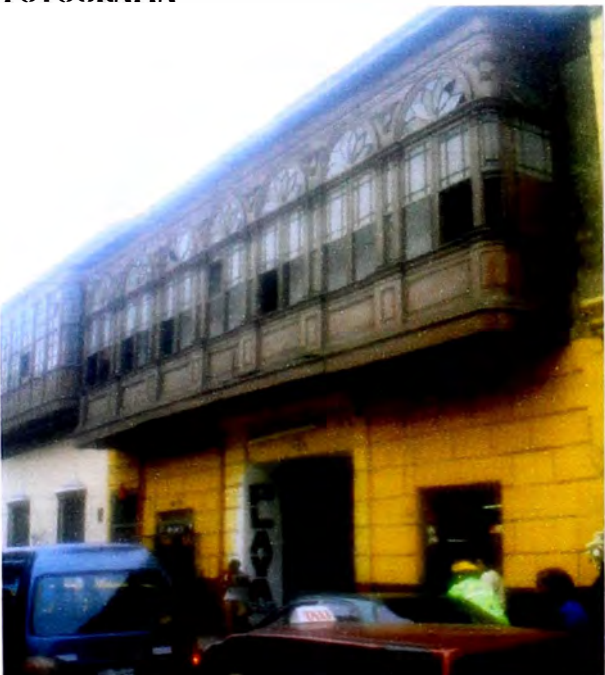
<p>OBSERVACIONES</p> <p><i>Aspecto general:</i> Casona declarada ruinoso en 1985, 2001, posteriormente demolida dejando sólo la primer crujía. Hoy porción posterior sin construcción y adecuada a playa de estacionamiento.</p> <p><i>Elementos exteriores:</i></p> <ul style="list-style-type: none"> * 1 Portada con portón de madera. * 2 Cortinas enrollables y rejas, fierro. * 1 Puerta, 2 hojas y sobreluz, madera * 1 Balcón corrido de cajón cerrado. <p><i>Impacto Negativo Recuperable</i> Requiere restauración (1° crujía)</p> <p><i>Impacto Negativo Irrecuperable</i> Pérdida del patrimonio.</p>
	<p>FECHA 2006-2010</p> <p>RESPONSIBLE Mónica Rodríguez-Larraín</p> <p>LEVANTAMIENTO H Palacios, C Zegarra M Rodríguez-Larraín</p>

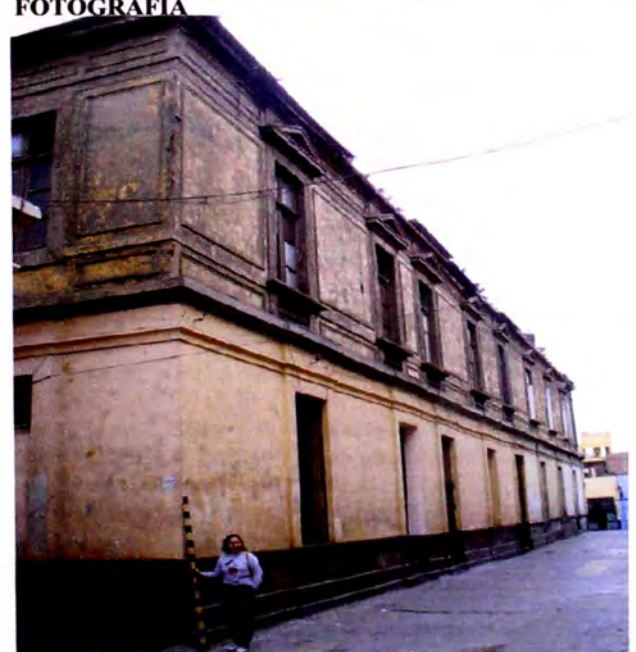
OBSERVACIONES
	<i>Aspecto general:</i> Viviendas económicas tipo quinta con dos calles peatonales y diseñada por el Arq Jean Claude Sahut Laurent. Declarada ruinosas en el 2001, 2003 y 2010.2 Hoy tugurizada y deteriorada. <i>Elementos exteriores:</i> * 2 Rejas, en acceso vías peatonales. * 20 Puertas de 1 hoja de madera. * 37 Balcones de antepecho y 1 cajón abierto, balaustradas de madera. * 49 Ventanas de madera y vidrio. <i>Impacto Negativo Recuperable</i> Requiere destugurización y restauración.
	FECHA 2006-2010
	RESPONSIBLE Mónica Rodríguez-Larraín
	LEVANTAMIENTO H Palacios, C Zegarra M Rodríguez-Larraín

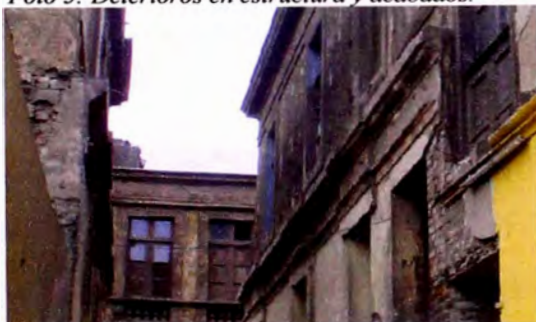
*Foto 7: Muro deteriorado.*

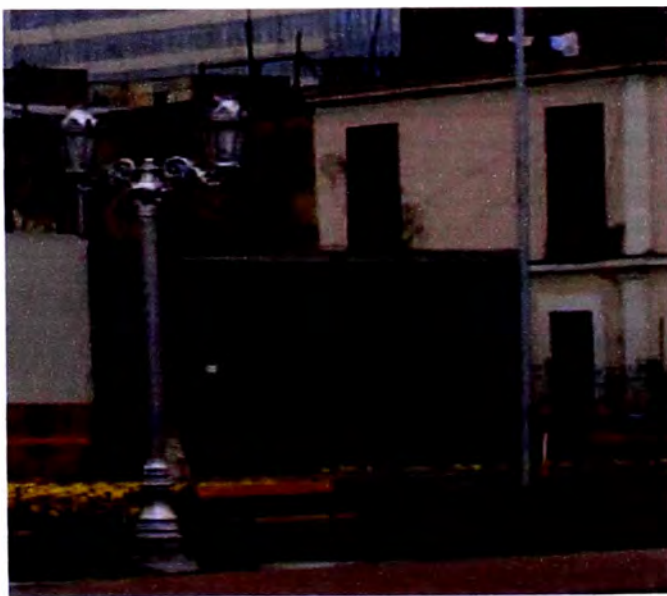
<i>Aspecto general:</i> Callejón deteriorado y tugurizado, y declarado inhabitable. ²	
		<i>Elementos exteriores:</i> * 3 Accesos: 2 puertas y 1 reja. * 1 Ventana alta tapiada.	
		<i>Impacto Negativo Recuperable</i> Destugurizar y remodelar.	
		FECHA	2006-2010
		RESPONSIBLE	Mónica Rodríguez-Larraín
		LEVANTAMIENTO	H Palacios, C Zegarra M Rodríguez-Larraín

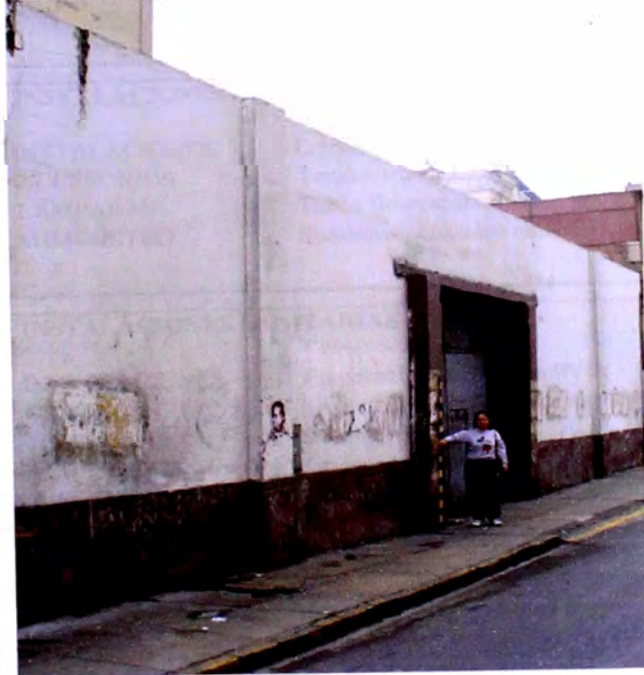
OBSERVACIONES
	<i>Aspecto general:</i> Terreno cercado, con construcciones provisionales.
	<i>Elementos exteriores:</i> * 1 Portón metálico en pórtico.
	<i>Impacto Negativo Recuperable</i> Persistencia de lote baldío. (No se considera lo intervenido antes de 1991).
	FECHA 2006-2010
	RESPONSIBLE Mónica Rodríguez-Larrain
	LEVANTAMIENTO H Palacios, C Zegarra M Rodríguez-Larrain,

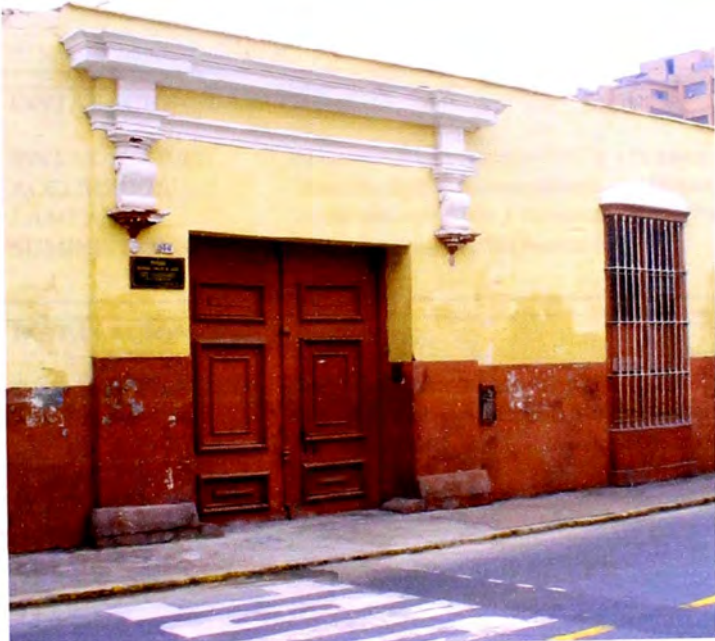
OBSERVACIONES
	<i>Aspecto general:</i> Inmueble con deterioros y con presencia de humedad en los muros. <i>Elementos exteriores:</i> * 1 Portada renacentista, 1 cuerpo de ladrillo y yesería y puerta 2 hojas. * 1 Ventana de reja. * 1 Puerta de servicio. * 1 letro de acrílico negro. <i>Impacto Negativo Recuperable</i> Requiere restauración.
	FECHA 2006-2010 RESPONSIBLE Mónica Rodríguez-Larraín LEVANTAMIENTO AM Acevedo, H Palacios, M Rodríguez-Larraín, C Zegarra

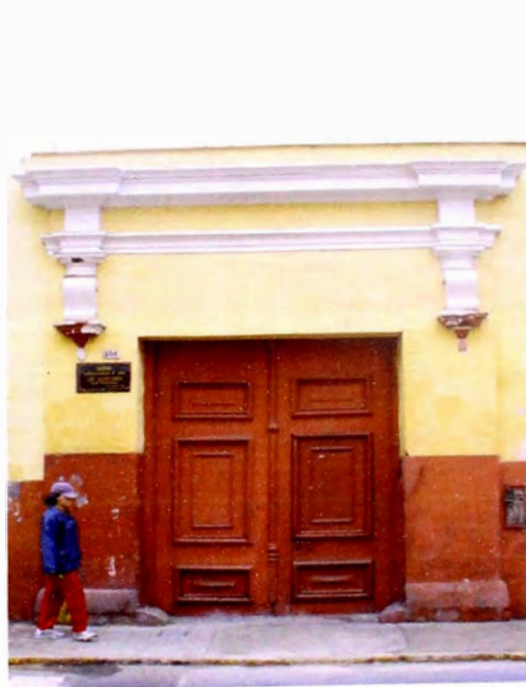
Foto 4: Deterioros de la portada.

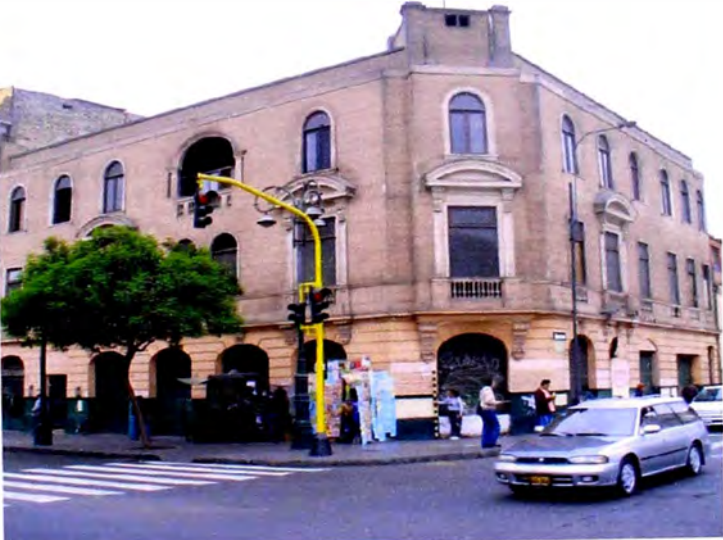
Aspecto general: Inmueble abandonado y en avanzado proceso de deterioro.
	Elementos exteriores: * 5 Puertas en arco escarzano. * 3 Puertas en arco de medio punto. * 1 Puerta, amplio vano rectangular. * 2 Puertas, vano simple, 1 o 2 hojas * 4 Balcones, de antepecho, balaustrada, ménsulas y frontones curvos. * 7 Balcones, antepecho, balaustrada * 13 ventanas, arco de medio punto. * 2 Ventanas en arco escarzano.
	Impacto Negativo Recuperable Requiere restauración y uso.
	FECHA 2006-2009 RESPONSIBLE Mónica Rodríguez-I.rraín LEVANTAMIENTO H Palacios, C Zegarra M Rodríguez-I.rraín,

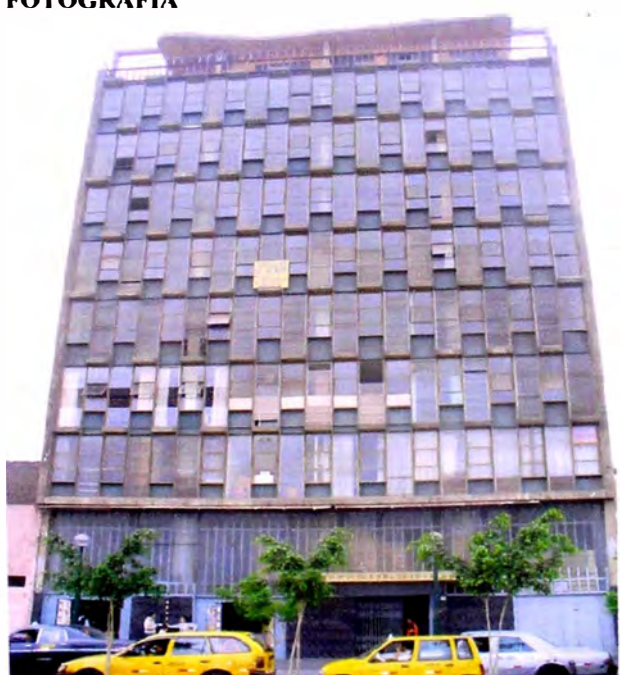
<p>OBSERVACIONES</p> <p><i>Aspecto general:</i> Edificio construido antes de 1991. Hoy, abandonado, deteriorándose y ofrecido en venta.</p> <p><i>Elementos exteriores:</i></p> <ul style="list-style-type: none"> * 1 Muro cortina de vidrio. * 3 Mamparas con planchas de hierro en acceso a locales. * 1 Reja plegadiza en vestíbulo. * 1 Baranda remate, de aluminio. <p><i>Impacto Negativo Menor</i> Falta de mantenimiento y uso. (No se considera lo intervenido antes de 1991).</p>
	<p>FECHA 2006-2010</p> <p>RESPONSIBLE Mónica Rodríguez-Larraín</p> <p>LEVANTAMIENTO H Palacios, C Zegarra M Rodríguez-Larraín,</p>

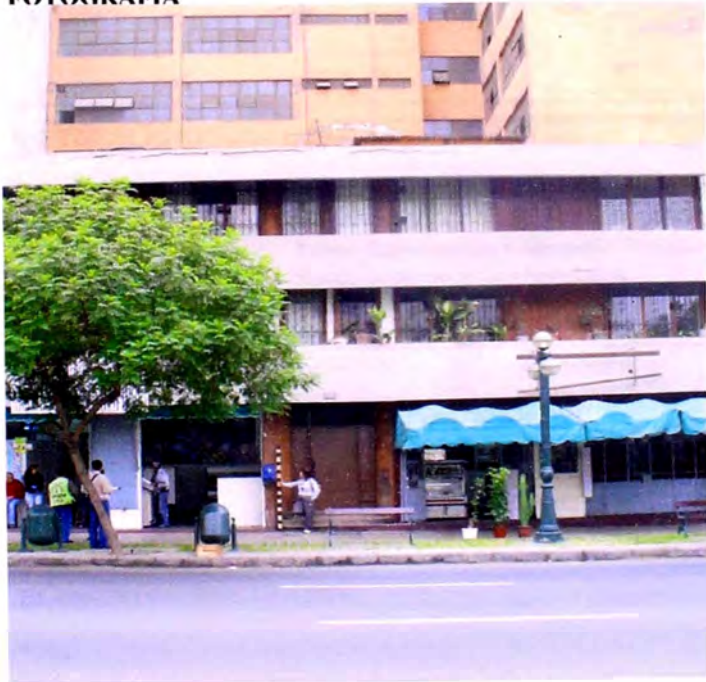
<p>OBSERVACIONES</p> <p><i>Aspecto general:</i> Edificación sin considerar el entorno, con toldos y rejas de seguridad disimiles y con mantenimiento básico.</p> <p><i>Elementos exteriores:</i> * 2 Balcones corridos, en voladizo. * 1 Puerta principal de madera con sobreluz de vidrio. *Mamparas de madera y vidrio.</p> <p><i>Impacto Negativo Irrecuperable</i> Construcción no integrada al entorno patrimonial.</p>
	<p>FECHA 2006-2009</p> <p>RESPONSIBLE Mónica Rodríguez-Larrain</p> <p>LEVANTAMIENTO H Palacios, C Zegarra M Rodríguez-Larrain,</p>

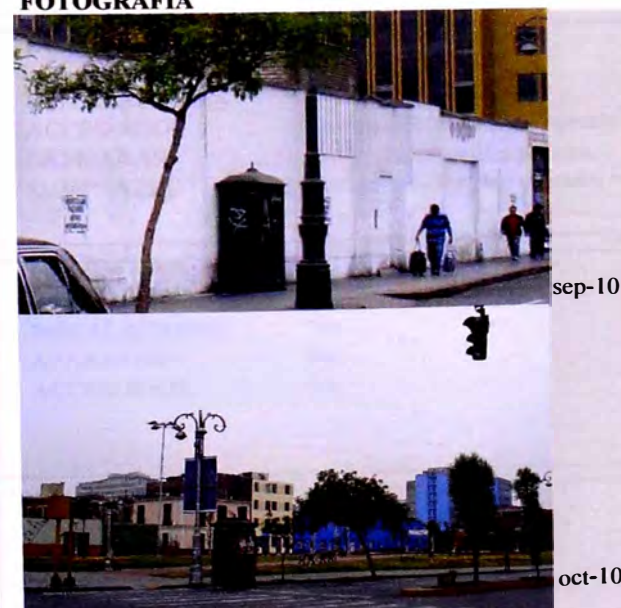
<i>Impacto Negativo Irrecuperable</i> Ruptura del tejido urbano
		FECHA 2006-2010
		RESPONSIBLE Mónica Rodríguez-Larraín
		LEVANTAMIENTO M Rodríguez-Larraín C Zegarra

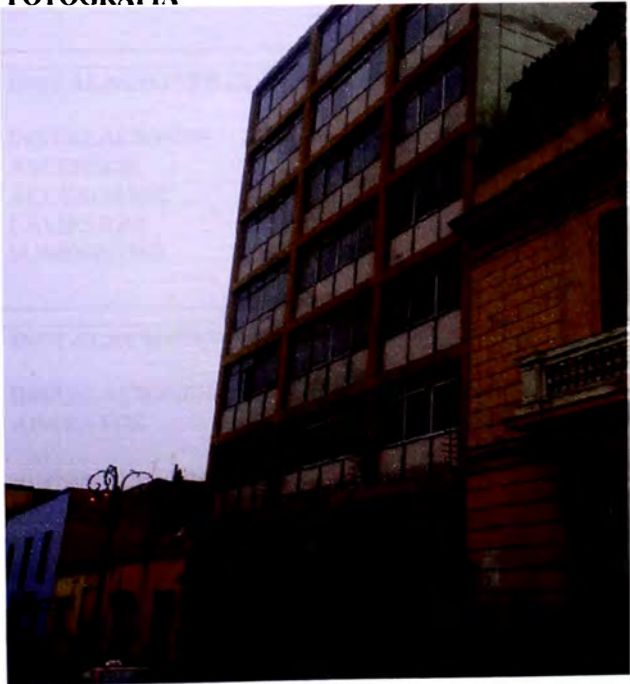
<p>OBSERVACIONES</p> <p><i>Aspecto general:</i> Edificio construido antes de 1991. Hoy sucio y sin mantenimiento.</p> <p><i>Elementos exteriores:</i></p> <ul style="list-style-type: none"> * 1 Mampara de aluminio y vidrio. * 18 Ventanas, perfiles de aluminio. * 1 Celosía corrida de madera. <p><i>Impacto Negativo Menor</i> Falta de mantenimiento adecuado. (No se considera lo intervenido antes de 1991).</p> <p>FECHA: 2006-2010 RESPONSIBLE: Mónica Rodríguez-Larraín LEVANTAMIENTO: M Rodríguez-Larraín C Zegarra</p>

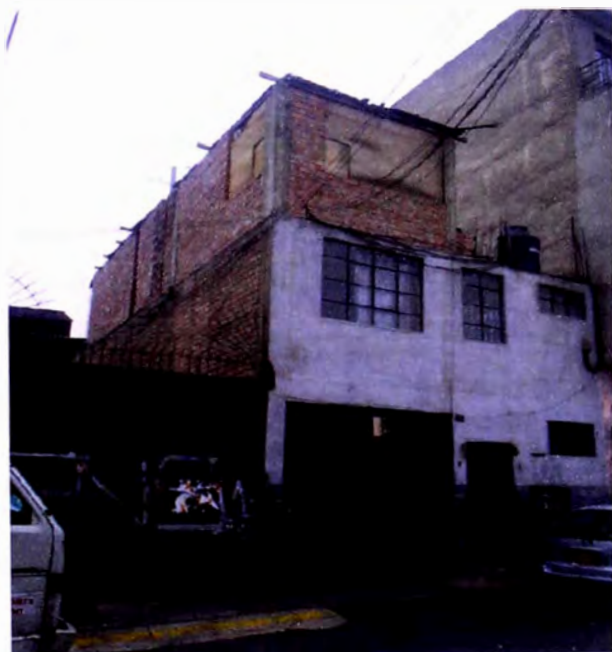
<p>OBSERVACIONES</p> <p><i>Aspecto general:</i> Construcción autogestionada, edificada por etapas y con el tercer piso sin terminar.</p> <p><i>Elementos exteriores:</i></p> <ul style="list-style-type: none"> * 1 Puerta de 1 hoja de hierro con reja de seguridad de hierro. * 2 Portones de 2 hojas de hierro. * 4 Ventanas, 2 bajas y 2 altas, de perfiles de hierro y vidrios. <p><i>Impacto Negativo Irrecuperable</i> Construcción de tipo autogestionada, no acorde con el Centro Histórico.</p> <p>FECHA: 2006-2010</p> <p>RESPONSIBLE: Mónica Rodríguez-Larrain</p> <p>LEVANTAMIENTO: M Rodríguez-Larrain C Zegarra</p>

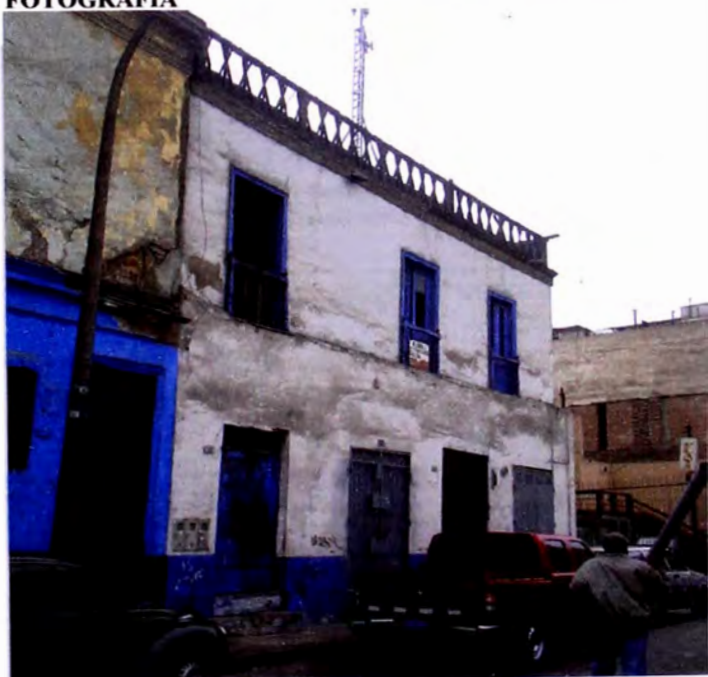
OBSERVACIONES
	<p><i>Aspecto general:</i> Casona en avanzado proceso de deterioro, tugurizada y declarada ruinoso e inhabitable.1</p> <p><i>Elementos exteriores:</i></p> <ul style="list-style-type: none"> * 4 Puertas de 2 hojas, madera o fierro, con rejas de seguridad. * 3 Balcones, antepecho, balaustres de madera y fierro. * 1 Cornisa de remate tipo barandilla <p><i>Impacto Negativo Recuperable</i> Requiere destugurización y restauración.</p>
	FECHA 2006-2010
	RESPONSIBLE Mónica Rodríguez-I.rrain
	LEVANTAMIENTO Mónica Rodríguez-I.rrain

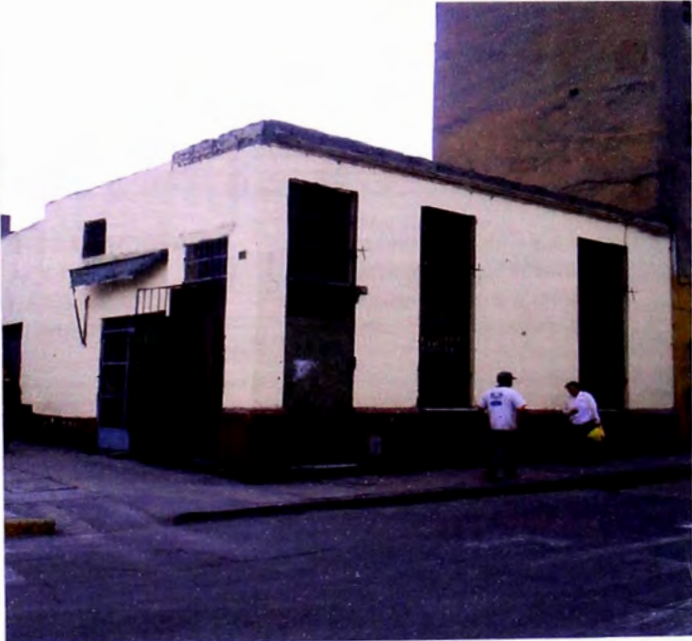
OBSERVACIONES
	<p><i>Aspecto general:</i> Inmueble alterado con cambio de proporciones en algunos vanos.</p> <p><i>Elementos exteriores:</i></p> <ul style="list-style-type: none"> * 2 Puertas de madera y rejería artística con reja de seguridad. * 1 Cortina enrollable de fierro. * 2 Ventanas de rejas, de madera y vidrio y rejería artística * 1 Ventana alta con reja. * 1 Toldo, tela y estructura de fierro <p><i>Impacto Negativo Recuperable</i> Requiere restauración.</p>
	FECHA 2006-2010
	RESPONSIBLE Mónica Rodríguez-Larrain
	LEVANTAMIENTO M Rodríguez-Larrain C Zegarra

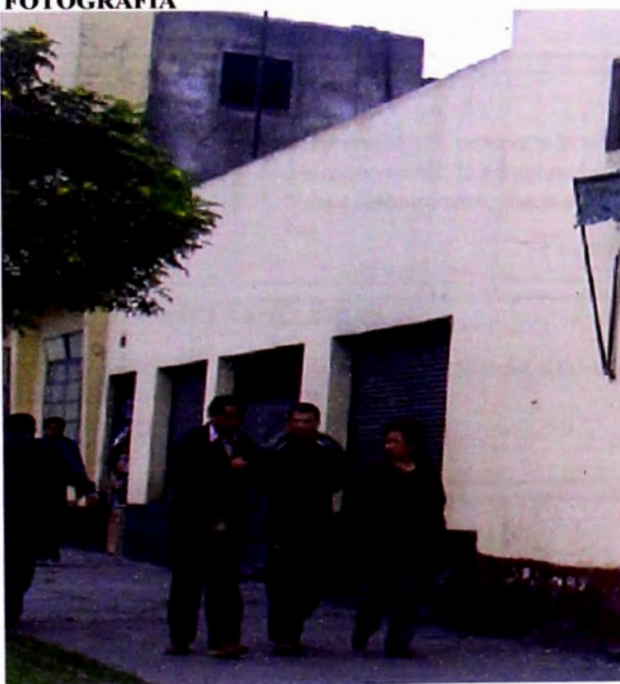
OBSERVACIONES
	<i>Aspecto general:</i> Edificaciones de poco valor y corralón tugurizado, declarado inhabitable en 2003 y 2010.1
	<i>Elementos exteriores:</i> * 3 Cortinas enrollables de hierro, 2 en acceso a locales y 1 en ventana. * 1 Puerta de 1 hoja de madera, acceso al callejón.
	Impacto Negativo Recuperable Crecimiento del tugurio y persistencia de construcción de tipo provisional no acorde con el Centro Histórico.
	FECHA 2006-2010
	RESPONSIBLE Mónica Rodríguez-Larriain
	LEVANTAMIENTO M Rodríguez-Larriain C Zegarra

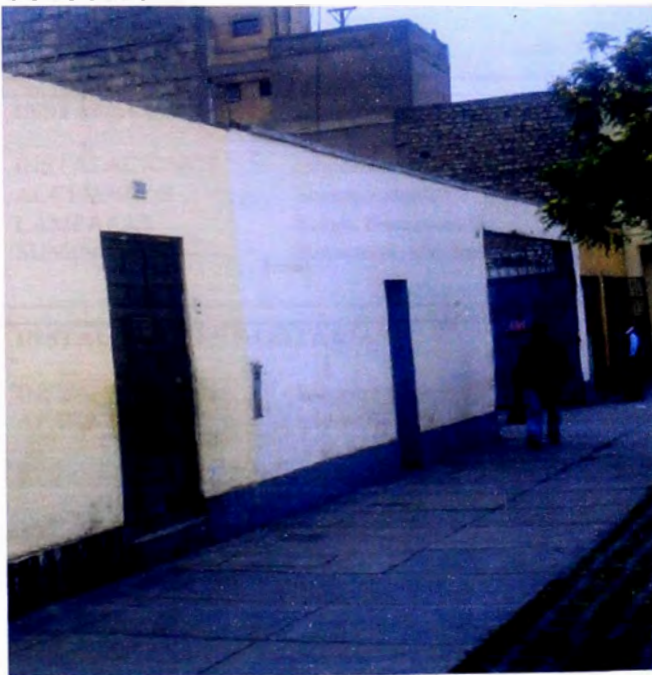
OBSERVACIONES
	<i>Aspecto general:</i> Terreno con edificaciones de tipo provisional, declarada ruinosas. 1
	<i>Elementos exteriores:</i> * 2 Cortinas enrollables y rejas. * 1 Potón metálico de 2 hojas. * 1 Puerta de 1 hoja de madera.
	<i>Impacto Negativo Recuperable</i> Persistencia de lote baldío.
	FECHA 2006-2010
	RESPONSIBLE Mónica Rodríguez-Larraín
	LEVANTAMIENTO M Rodríguez-Larraín C Zegarra
