**ESTUDIO DEL IMPACTO DE LAS INTERVENCIONES EN EL NÚCLEO DEL
CENTRO HISTÓRICO DE LIMA, A PARTIR DE LA DECLARACIÓN DE
PATRIMONIO CULTURAL DE LA HUMANIDAD**

TOMO VI

FICHAS DE INVENTARIO DE INMUEBLES DEL SECTOR A-IV

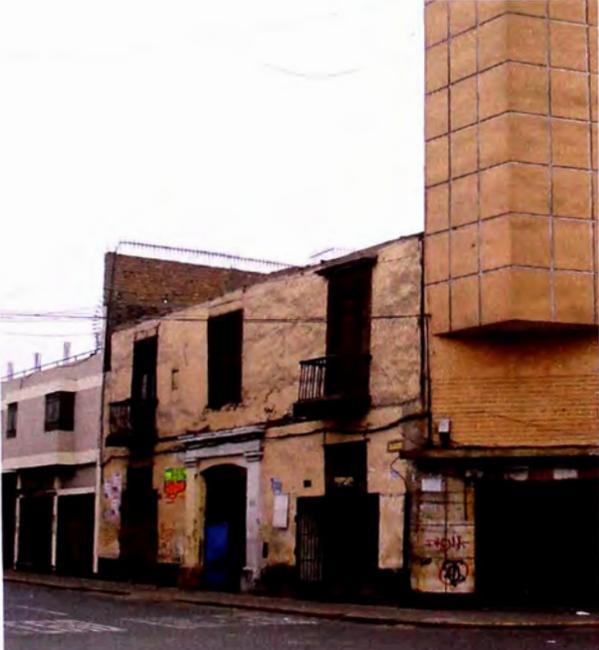
OBSERVACIONES
	<p><i>Aspecto general:</i> Casona muy deteriorada y tugurizada y callejón con unidades de 1 a 4 pisos. Fachada con cambio de proporciones en vanos y sin cornisas. Declarada ruinoso desde 1986.1</p> <p><i>Elementos exteriores:</i></p> <ul style="list-style-type: none"> * Portada simple con 2 pilastras. * 2 Cortinas enrollables con rejas. * 1 Reja de hierro, acceso común. * 2 Balcones de cajón abierto. * 1 Ventana de madera y vidrio, 2P. <p><i>Impacto Negativo Recuperable</i> Destugurizar y restaurar.</p> <p><i>Impacto Negativo Irrecuperable</i> Pérdida del patrimonio.</p>
	FECHA 2006-2010
	RESPONSABLE: Mónica Rodríguez-Larriain
	LEVANTAMIENTO: Mónica Rodríguez-Larriain

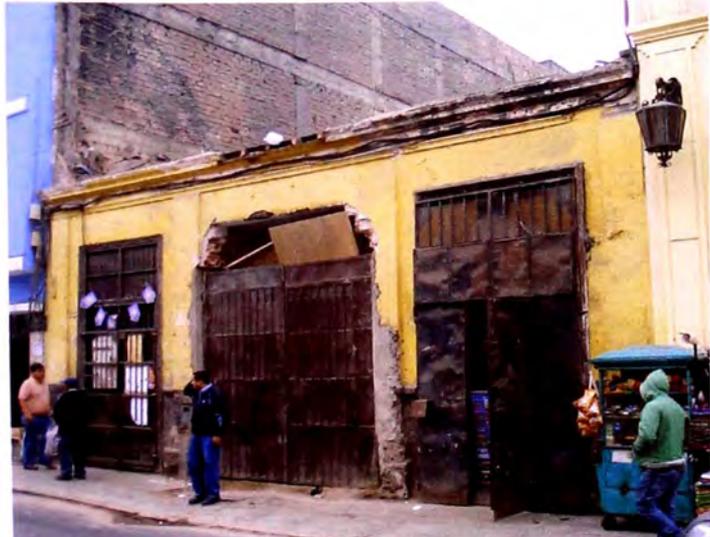
OBSERVACIONES
	<p><i>Aspecto general:</i> Antes casona de 2 pisos, declarada ruinoso e inhabitable en 1999.1 Hoy demolida con primer nivel de primera crujía parcial y primer nivel del muro fachada muy deteriorado.</p> <p><i>Elementos exteriores:</i></p> <ul style="list-style-type: none"> * 1 Cortina enrollable y reja de fierro. * 2 Portones de planchas de fierro entre 4 pilastras, en fachada. * Cornisa (intermedia). <p><i>Impacto Negativo Recuperable</i> 8.10% Requiere restauración.</p> <p><i>Impacto Negativo Irrecuperable</i> 91.90% Pérdida del patrimonio.</p>
	<p>FECHA 2006-2010</p> <p>RESPONSABLE Mónica Rodríguez-Larraín</p> <p>LEVANTAMIENTO Mónica Rodríguez-Larraín</p>

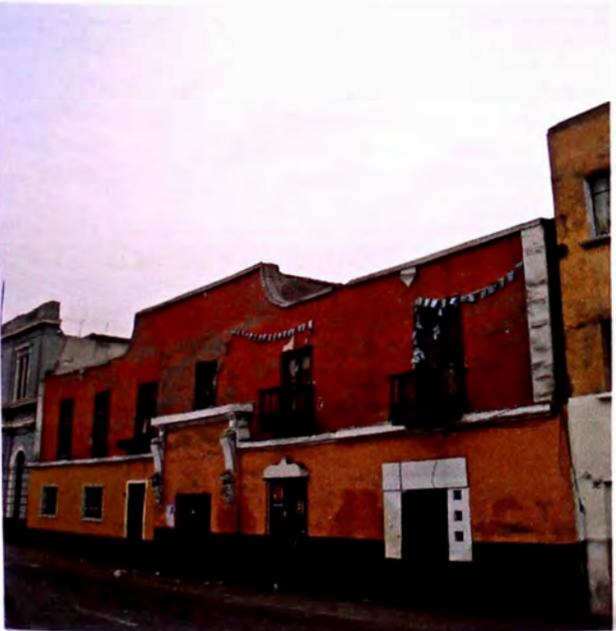
OBSERVACIONES
	<p><i>Aspecto general:</i> Finca, fachada asimétrica, declarada ruinoso parcial y turgurizada en 2000, 2003 y 2010.¹</p> <p><i>Elementos exteriores:</i></p> <ul style="list-style-type: none"> * 2 Balcones de cajón abierto y 3 vestigios de balcones (destruidos). * 5 Puertas de 2 hojas, madera y 3 madera o fierro en accesos. * 4 Ventanas, 3 con rejería * Portada con 2 grandes ménsulas. * Crestería central y cornisas. <p><i>Impacto Negativo Recuperable</i> Avanzado proceso de deterioro y crecimiento de turgurio.</p>
	FECHA 2006-2010
	RESPONSABLE Mónica Rodríguez-I.rrain
	LEVANTAMIENTO Mónica Rodríguez-I.rrain

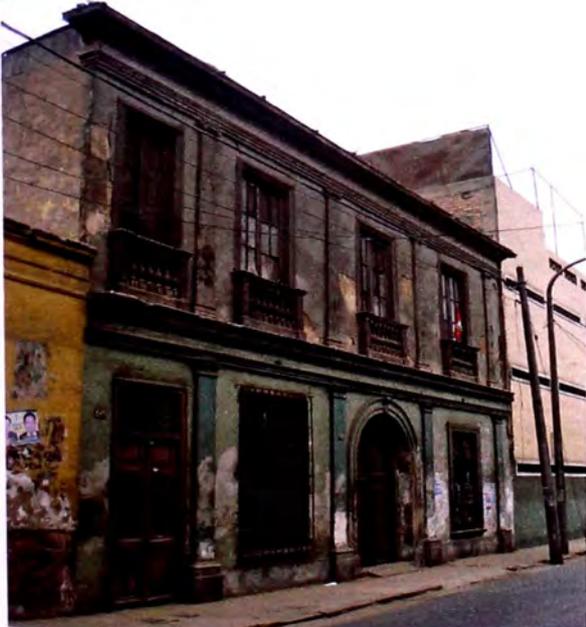
OBSERVACIONES
	<p><i>Aspecto general:</i> En 2001 declarada finca ruinoso recuperable y tugurizada.¹</p> <p><i>Elementos exteriores:</i></p> <ul style="list-style-type: none"> * 8 Pilastras y arco de medio punto * 4 Balcones de antepecho * 2 Ventanas con rejería * 1 Puerta de madera, 2 hojas. * 1 Puerta, madera, 2 hojas en arco. * Cornisas, internedia y de remate <p><i>Impacto Negativo Recuperable</i> Avanzado proceso de deterioro y tugurio en crecimiento.</p>
	FECHA 2006-2010
	RESPONSABLE Mónica Rodríguez-Larraín
	LEVANTAMIENTO Mónica Rodríguez-Larraín

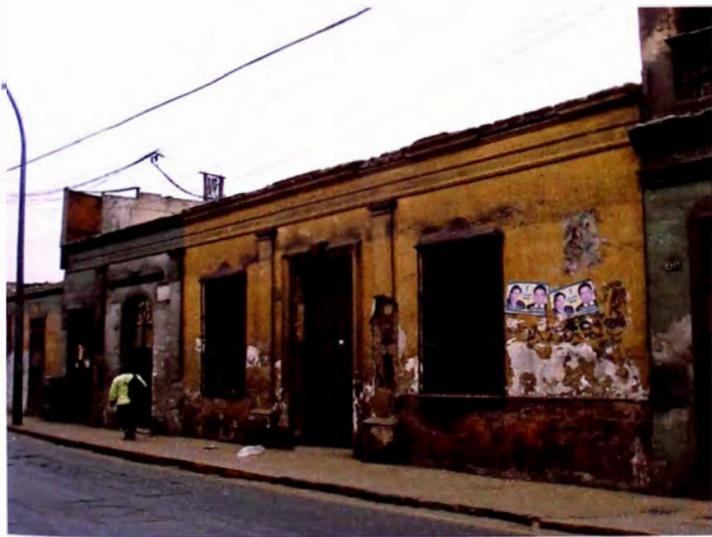
OBSERVACIONES
		<p><i>Aspecto general:</i> Finca declarada ruina recuperable y tugarizada en el 2001. Hoy abandonada y tugarizada sus áreas libres.</p> <p><i>Elementos exteriores:</i></p> <ul style="list-style-type: none"> * 4 Pilastras pareadas y flaqueando los accesos, 1 portón, 1 reja en arco de medio punto y 1 puerta de fierro. * Cornisa de remate. * 2 Ventanas con rejería <p><i>Impacto Negativo Recuperable</i> Avanzado proceso de deterioro, y crecimiento del tugurio.</p>
		FECHA 2006-2010
		RESPONSABLE Mónica Rodríguez-Larraín
		LEVANTAMIENTO Mónica Rodríguez-Larraín

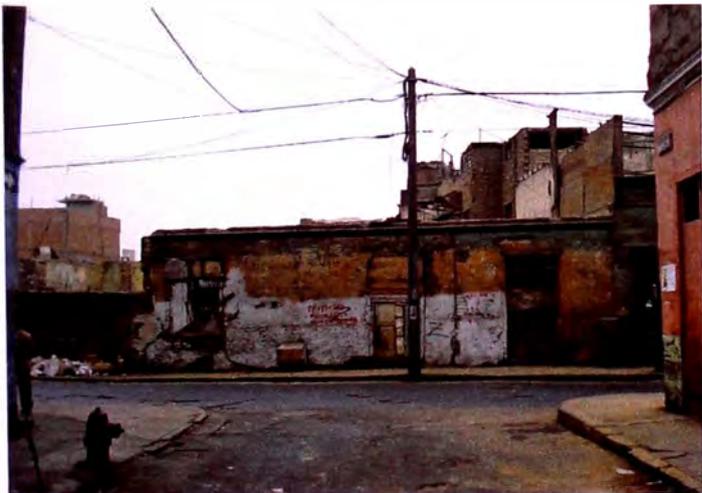
OBSERVACIONES
	<p><i>Aspecto general:</i> En 1968 y 1986 declarada finca ruinososa y en el 2001 totalmente inhabitable. † Hoy demolida y abandonada.</p> <p><i>Elementos exteriores:</i> * Fachada parcial y muro de ladrillo, con cornisa de remate deteriorada y parcialmente destruida. * 3 Vanos clausurados o tapiados.</p> <p><i>Impacto Negativo Irrecuperable</i> Pérdida del patrimonio por abandono y demolición.</p>
	FECHA 2006-2010
	RESPONSABLE Mónica Rodríguez-Larriain
	LEVANTAMIENTO Mónica Rodríguez-Larriain

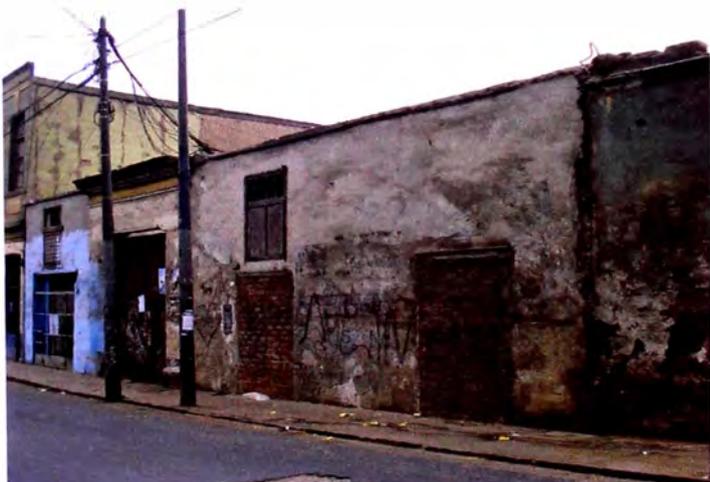
OBSERVACIONES
	<p><i>Aspecto general:</i> Finca totalmente tugurizada, muy deteriorada y alterada, con vanos clausurados, pérdida de cornisa, carpintería y otros.</p> <p><i>Elementos exteriores:</i></p> <ul style="list-style-type: none"> * 1 Puerta de 2 hojas de fierro. * 1 Cortina enrollable y reja de fierro * 3 Vanos (2 de puerta y 1 de ventana) clausurados con albañilería. * 1 Ventana alta de madera. * Cornisa de remate sobre ingreso <p>Impacto Negativo Irrecuperable Pérdida del patrimonio. (Destugurizar y evaluar estructuras.)</p>
	FECHA 2006-2010
	RESPONSABLE Mónica Rodríguez-Larrain
	LEVANTAMIENTO Mónica Rodríguez-Larrain

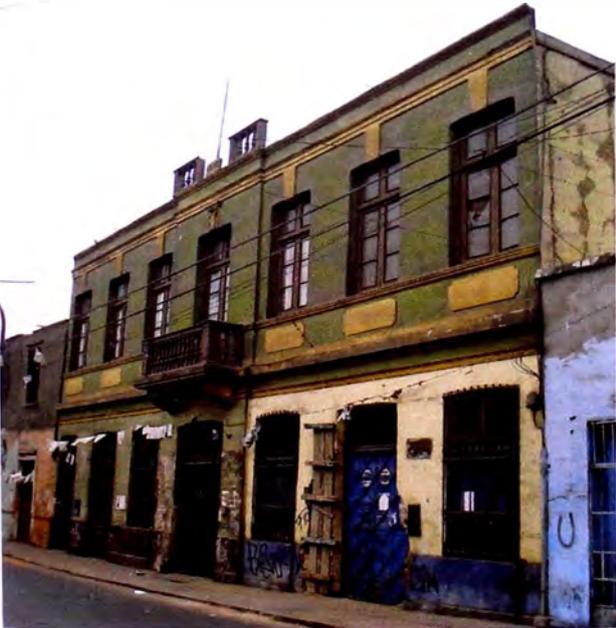
OBSERVACIONES
	<p><i>Aspecto general:</i> Finca en avanzado proceso de deterioro, sin barandilla de remate, con obra nueva, adiciones y tugurio en crecimiento.</p> <p><i>Elementos exteriores:</i></p> <ul style="list-style-type: none"> * 1 Balcón de cajón abierto. * 9 Ventanas, 3 con rejería de fierro. * 3 Puertas, 2 de madera y 1 de fierro ; y 1 reja de seguridad, accesos. * 1 Puerta, madera y vidrio, balcón. * Cornisas, intermedia y de remate. <p><i>Impacto Negativo Recuperable</i> Requiere destugurización y restauración.</p>
	FECHA 2006-2010
	RESPONSABLE Mónica Rodríguez-Larrain
	LEVANTAMIENTO Mónica Rodríguez-Larrain

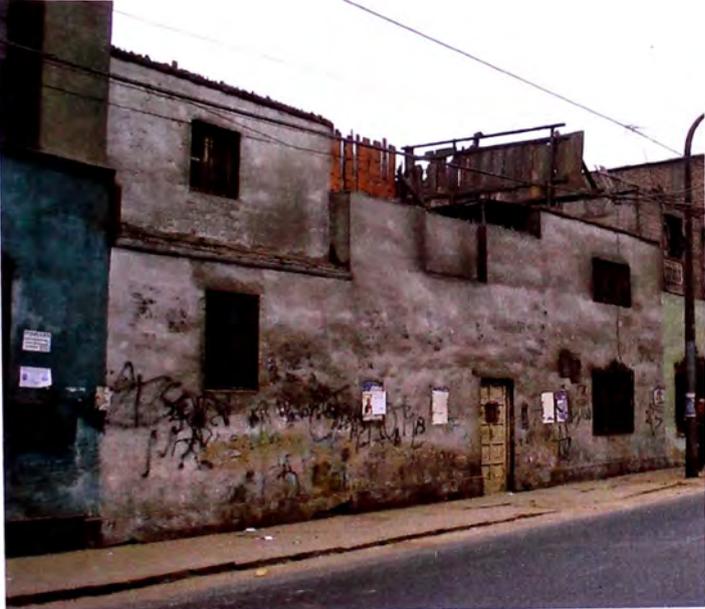
<p>OBSERVACIONES</p> <p><i>Aspecto general:</i> Predio sin valor arquitectónico, en avanzado proceso de deterioro y con tugurio en crecimiento.</p> <p><i>Elementos exteriores:</i></p> <ul style="list-style-type: none"> * 1 Puertas de madera * 4 Ventanas de madera y vidrio, algunas con rejas. <p><i>Impacto Negativo Irrecuperable</i> Requiere destugurización y evaluar estructuras.</p> <p>FECHA: 2006-2010</p> <p>RESPONSABLE: Mónica Rodríguez-Larraín</p> <p>LEVANTAMIENTO: Mónica Rodríguez-Larraín</p>

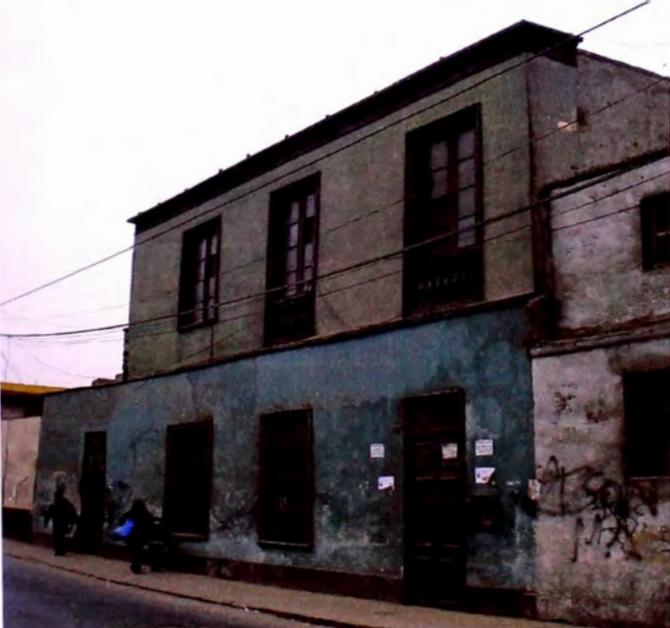
OBSERVACIONES
	<p><i>Aspecto general:</i> Casona abandonada y en avanzado proceso de deterioro.</p> <p><i>Elementos exteriores:</i> * 2 Puertas, 1 de fierro y 1 de madera. * 2 Puertas, madera y vidrio, balcones * 3 Ventanas de madera y vidrios, 2 con rejas de fierro. * 2 Balcones de antepecho con ba- laustres torneados de madera. * Cornisas, intermedia y de remate.</p> <p><i>Impacto Negativo Recuperable</i> Restaurar y ocupar.</p>
	FECHA 2006-2010
	RESPONSABLE: Mónica Rodríguez-Larrain
	LEVANTAMIENTO: Mónica Rodríguez-Larrain

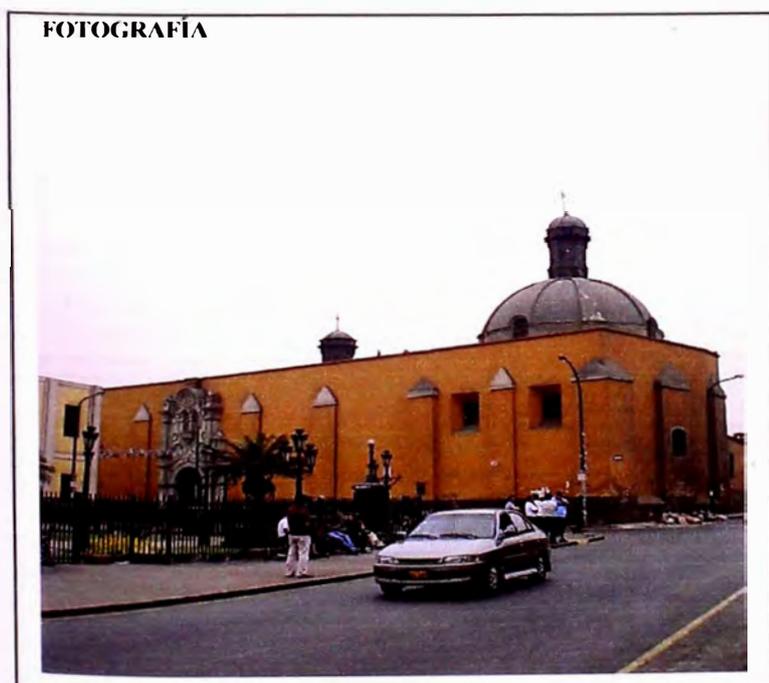
OBSERVACIONES
Aspecto general:
 Monasterio de planta irregular modificado en 1949 y restaurado en 1975. Hoy, sin reja de clausura (coro bajo) y con adiciones.
Elementos exteriores:
 * Cúpula; 2 portadas, principal y lateral; 3 portones de 2 hojas de madera o fierro; 2 cortinas enrollables; 2 puertas de madera o fierro y vidrio; 3 rejas de fierro en puertas y contrafuertes.
 Impacto Negativo Recuperable
 Requiere mantenimiento y restauración.

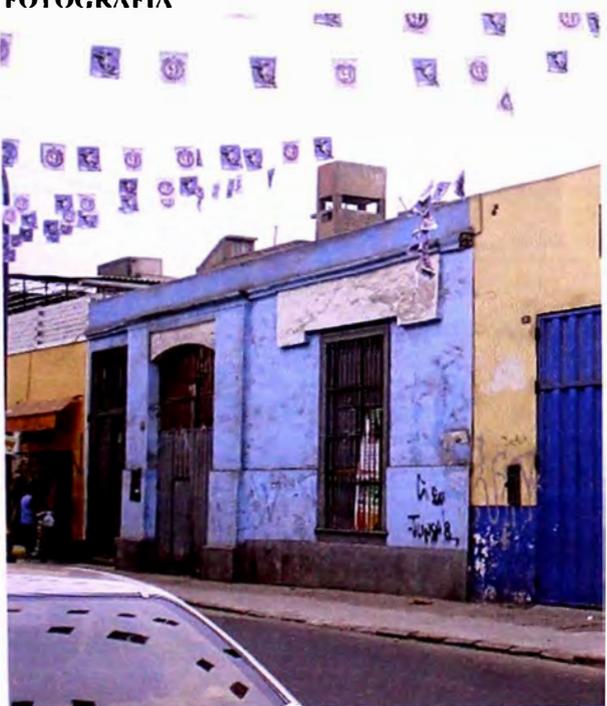
<p>Aspecto general: Casona declarada ruinoso en 2000, 2003 y 2010.¹ Tugurizada y en avanzado proceso de deterioro, 2° piso demolido y sección derecha independizada (ver Ficha N° CHL-IV-0615-22).</p> <p>Elementos exteriores:</p> <ul style="list-style-type: none"> * 1 Portón de planchas de fierro. * 1 Puerta doble hoja de madera. * 1 Ventana de madera y vidrio con reja de fierro. * Cornisa de remate y molduras. <p>Impacto Negativo Recuperable Requiere destugurización, restauración y pérdida del 12% del inmueble (Ficha N° CHL-IV-0615-22).</p>
	<p>FECHA 2006-2010</p> <p>RESPONSABLE Mónica Rodríguez-Larriain</p> <p>LEVANTAMIENTO Mónica Rodríguez-Larriain</p>

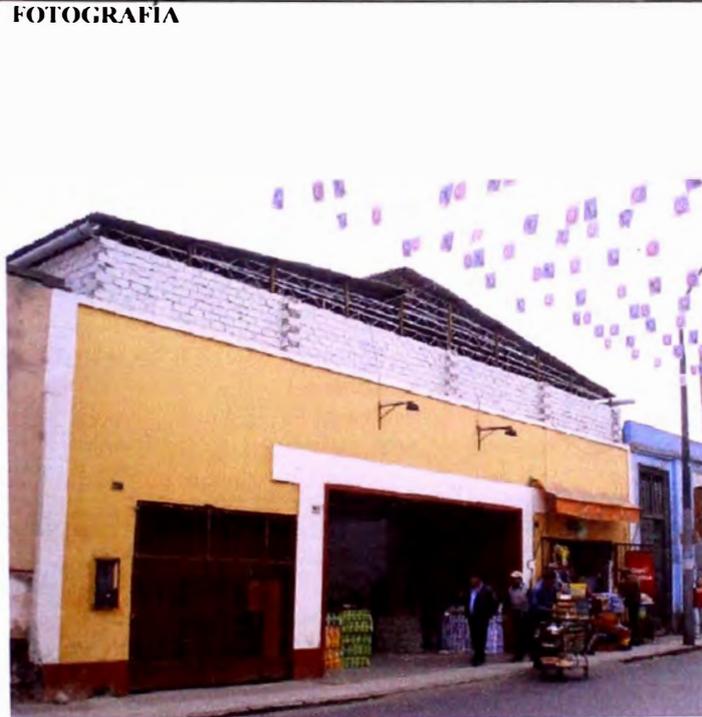
OBSERVACIONES
	<p><i>Aspecto general:</i> Almacén recién construido sin considerar el entorno patrimonial.1 Antes playa de estacionamiento con dos locales.</p> <p><i>Elementos exteriores:</i> * 1 Portón de planchas de hierro. * 2 Cortinas enrollables de hierro con rejas de seguridad. * 2 Luminarias sobre acceso central. * Estructura metálica.</p> <p><i>Impacto Negativo Irrecuperable</i> Obra nueva que desvaloriza el Centro Histórico.</p>
	<p>FECHA 2006-2010</p> <p>RESPONSABLE Mónica Rodríguez-Larraín</p> <p>LEVANTAMIENTO Mónica Rodríguez-Larraín</p>

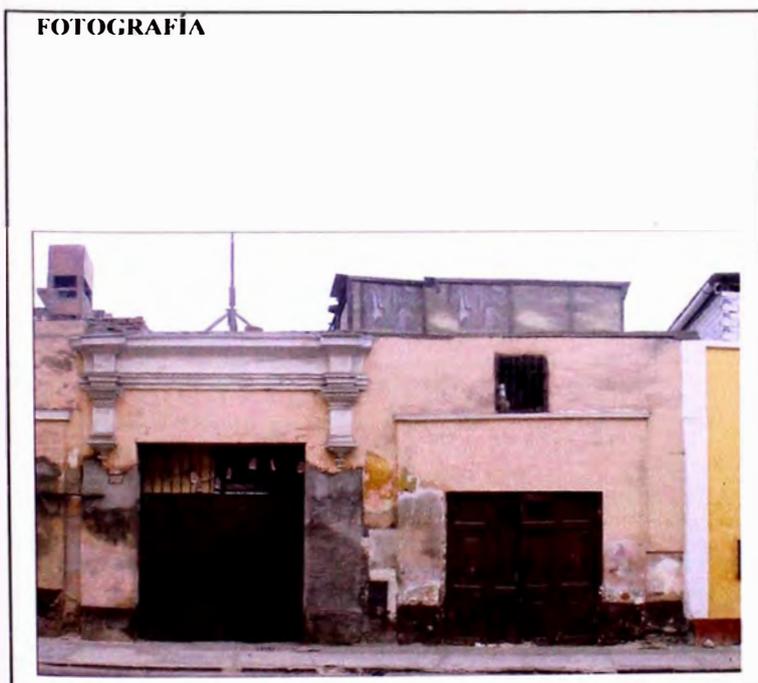
Aspecto general:
Inmueble en avanzado proceso de deterioro y con uso inadecuado para el Centro Histórico. Declarado ruinoso e inhabitable.1

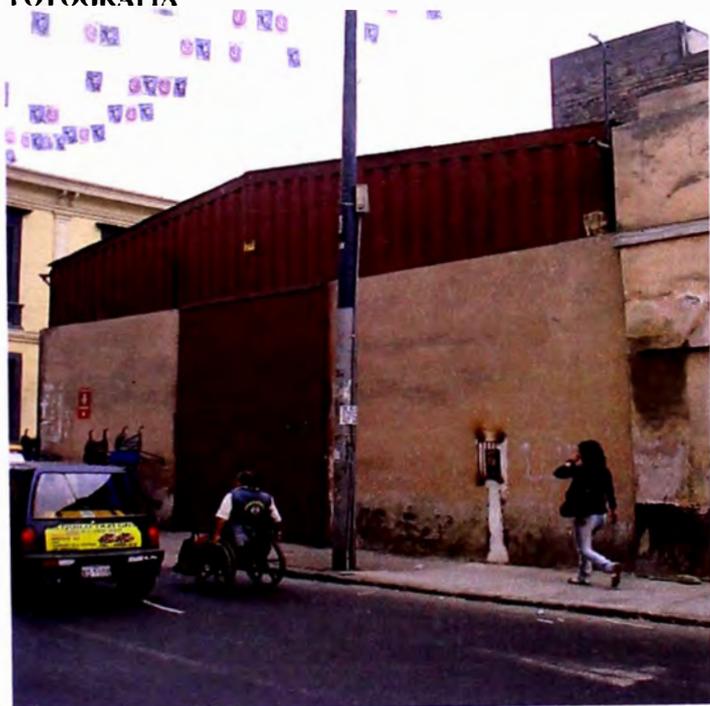
OBSERVACIONES
	<p><i>Aspecto general:</i> Anteriormente terreno vacío de finca declarada ruinoso en 1973, 1978 y 2003 y luego demolida. Hoy edificación nueva, cuyo aspecto le resta autenticidad al entorno. Además, con fachadas sucias.</p> <p><i>Elementos exteriores:</i> * 1 Portón de planchas de fierro. * Cerramiento superior con estructura y planchas dobladas de fierro.</p> <p><i>Impacto Negativo Irrecuperable</i> Edificio tipo almacén o local industrial, no acorde con el Centro Histórico.</p>
	<p>FECHA 2006-2010</p> <p>RESPONSABLE Mónica Rodríguez-Larrain</p> <p>LEVANTAMIENTO Mónica Rodríguez-Larrain</p>

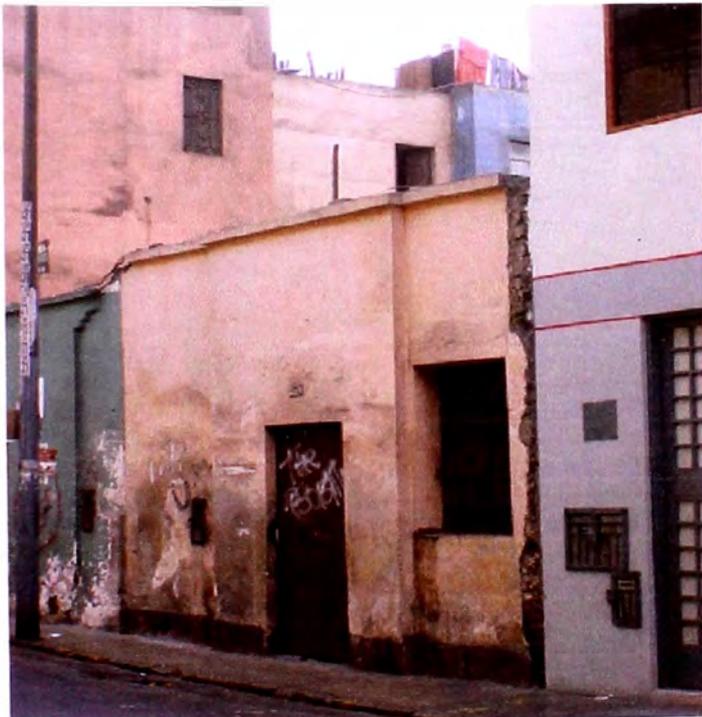
<i>Aspecto general:</i> Edificación de poca monta, en avanzado proceso de deterioro y sobre lote pequeño.
	<i>Elementos exteriores:</i> * 1 Puerta de planchas de hierro * 1 Ventana de planchas de hierro
	<i>Impacto Negativo Irrecuperable</i> Subdivisión de lote pequeño.
	FECHA 2006-2010 RESPONSABLE Mónica Rodríguez-Larrain LEVANTAMIENTO Mónica Rodríguez-Larrain

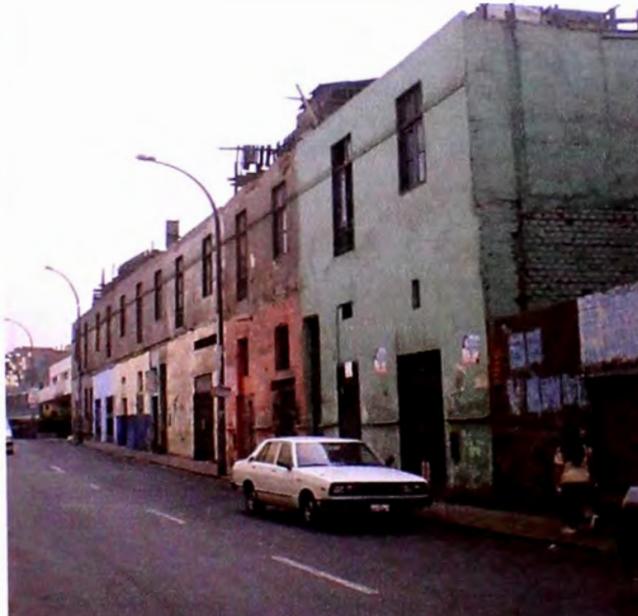
OBSERVACIONES
	<p><i>Aspecto general:</i> En 1969 y 1999, declarada ruinoso, tugurizada e inhabitable parcial. 1 Hoy, en avanzado proceso de deterioro y con tugurio en crecimiento.</p> <p><i>Elementos exteriores:</i></p> <ul style="list-style-type: none"> * 4 Cortinas enrollables de hierro * 7 Puertas de planchas de hierro * 7 Puertas, 2 hojas de madera. * 8 Ventanas de madera y vidrio * 2 Ventanas de fierro y vidrio * 7 Rejas de seguridad, 4 en puertas y 3 en ventanas. * 6 Balcones de antepecho <p><i>Impacto Negativo Recuperable</i> Deteriorándose y tugurizándose.</p>
	<p>FECHA 2006-2010</p> <p>RESPONSABLE Mónica Rodríguez-Larain</p> <p>LEVANTAMIENTO Mónica Rodríguez-Larain</p>

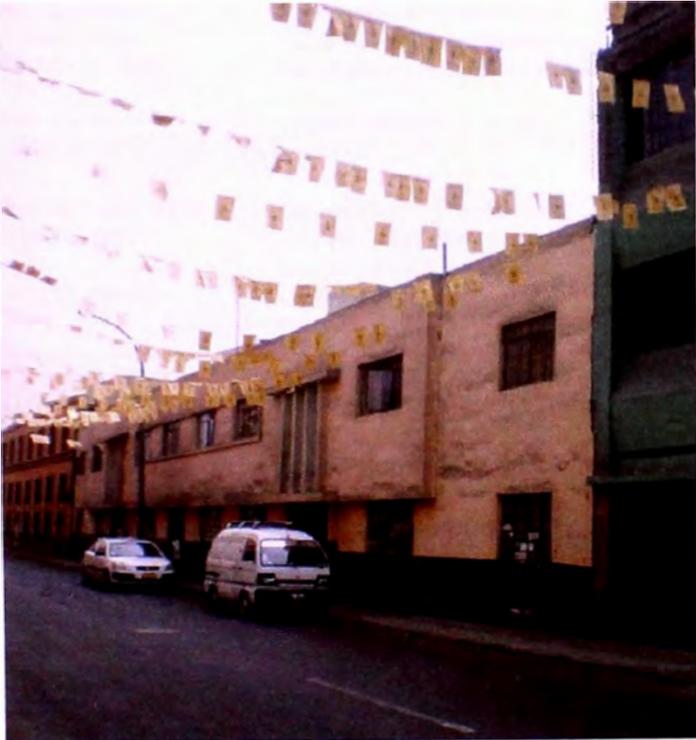
<p>Aspecto general: Edificación en proceso de deterioro sin mantenimiento.</p>
	<p>Elementos exteriores:</p> <ul style="list-style-type: none"> * 2 Puertas de planchas de hierro * 16 Ventanas de fierro y vidrio.
	<p>Impacto Negativo Menor Falta de mantenimiento adecuado.</p>
	<p>FECHA 2006-2010</p> <p>RESPONSABLE Mónica Rodríguez-Larrain</p> <p>LEVANTAMIENTO Mónica Rodríguez-Larrain</p>

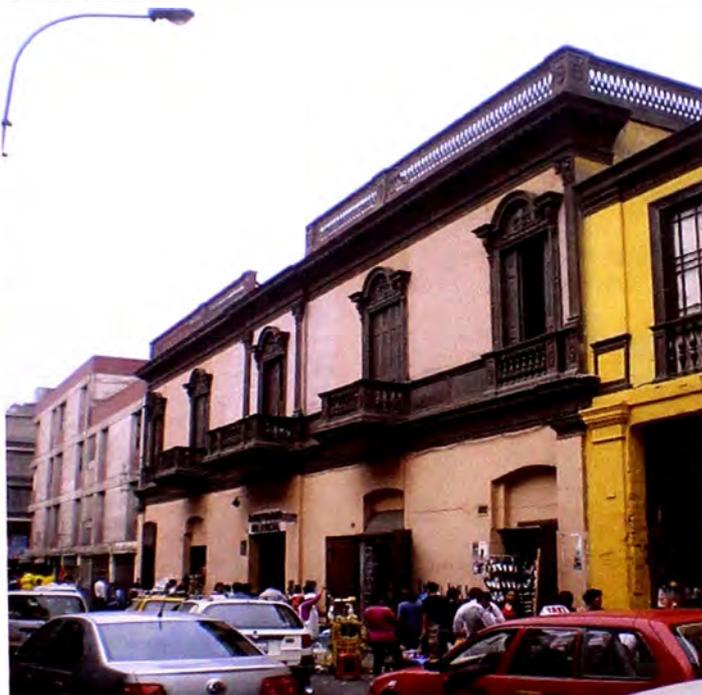
OBSERVACIONES
	<p><i>Aspecto general:</i> Deteriorado y con mantenimiento básico. Falta parte de la cornisa y recuperar vanos del primer nivel.</p> <p><i>Elementos exteriores:</i></p> <ul style="list-style-type: none"> * 5 Portones, 2 hojas de madera en acceso común y locales. * 6 Puertas, 2 hojas de madera en balcones. * 2 Balcones de antepecho * 3 Balcones de cajón abierto. * Cornisas, chambranas y 4 pilastras de madera. <p><i>Impacto Negativo Recuperable</i> Requiere restauración.</p>
	<p>FECHA 2006-2010</p> <p>RESPONSABLE Mónica Rodríguez-Larrain</p> <p>LEVANTAMIENTO Mónica Rodríguez-Larrain</p>

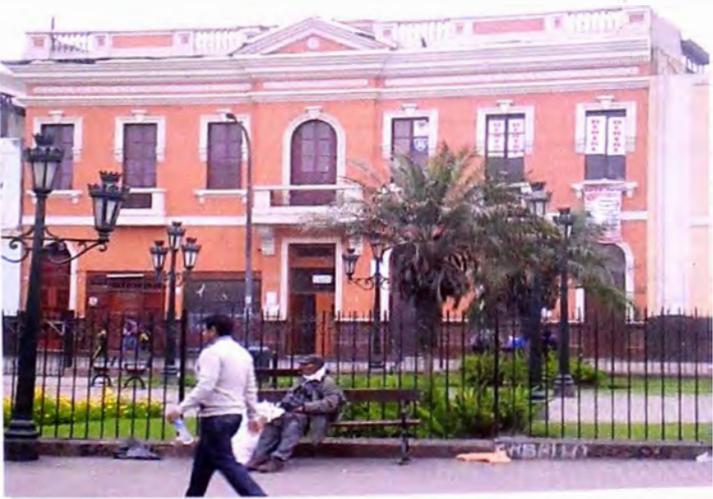
OBSERVACIONES
		<p><i>Aspecto general:</i> Cambio de proporciones de 2 vanos y reemplazado de 2 puertas en 1 piso. Continúa el avance de deterioros. Cornisa muy deteriorada.</p> <p><i>Elementos exteriores:</i> * 4 Puertas 2 hojas y sobreluz, madera * 2 Cortinas enrollable de fierro. * 3 Puertas 2 hojas, madera y vidrios. * 5 Ventanas de madera y vidrio. * 3 Balcones, 2 de antepecho y 1 de cajón abierto y 3 Rejas de fierro. * Cornisas y chambranas.</p> <p><i>Impacto Negativo Recuperable</i> Continúa aportando valor al Centro Histórico.</p>
		FECHA 2006-2010
		RESPONSABLE Mónica Rodríguez-I.rrain
		LEVANTAMIENTO Mónica Rodríguez-I.rrain

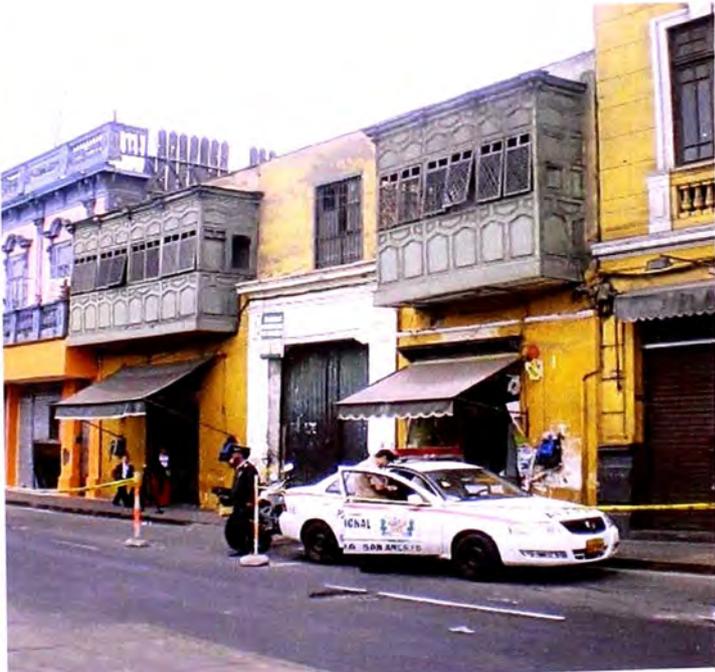
OBSERVACIONES
	<p><i>Aspecto general:</i> Casona con balcones con celosía originales. Pérdida de 2 portones de madera y en proceso de deterioro. Crecimiento del tugurio en 2 piso.</p> <p><i>Elementos exteriores:</i></p> <ul style="list-style-type: none"> * 1 Portada con portón de madera. * 2 Cortinas enrollable de fierro. * 2 Balcones cajón cerrado y celosía. * 1 Ventana de madera y vidrio. * 1 Reja de fierro en ventana. * 2 Toldos de lona. <p><i>Impacto Negativo Recuperable</i> Requiere destugurización y restauración. Situación agravada desde 1991.</p>
	<p>FECHA 2006-2010</p> <p>RESPONSABLE Mónica Rodríguez-Larrain</p> <p>LEVANTAMIENTO Mónica Rodríguez-Larrain</p>

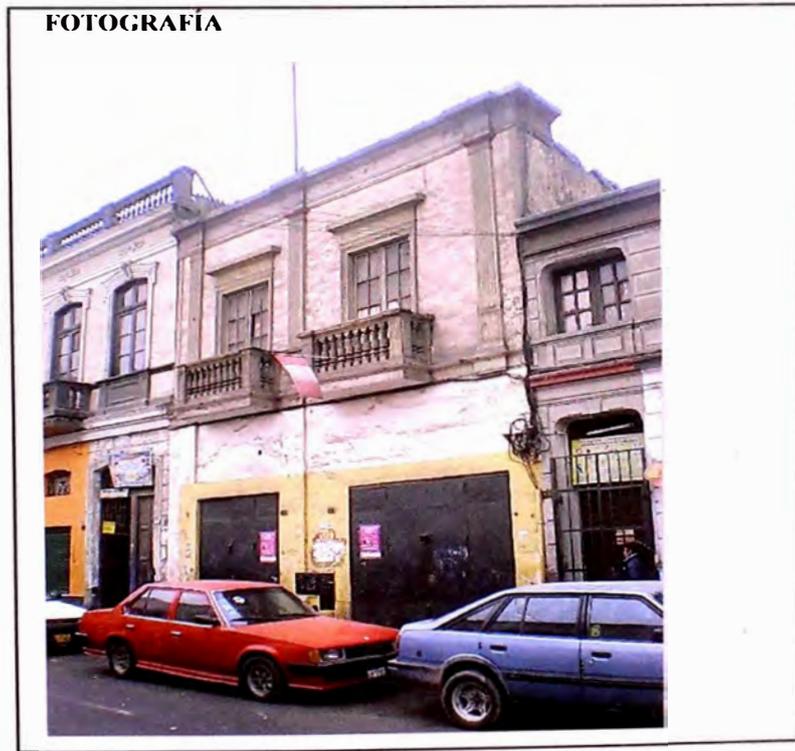
Aspecto general:
Abandonado, en estado decadente y deteriorándose.

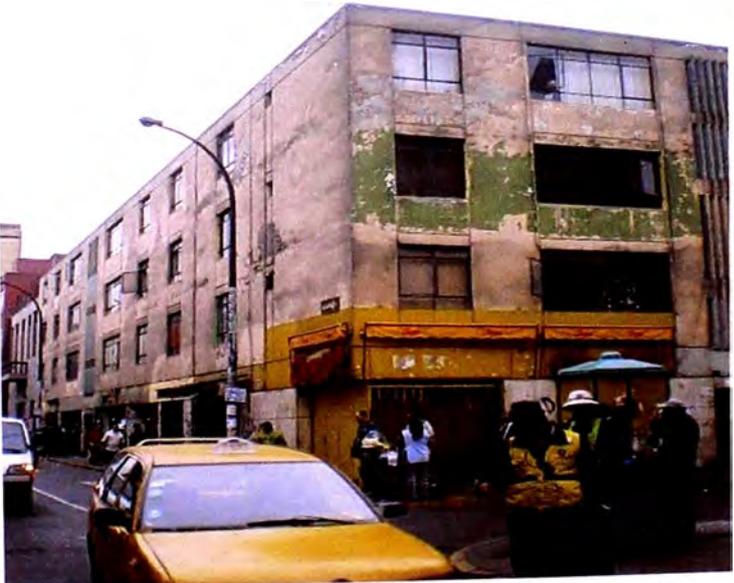
OBSERVACIONES
	<i>Aspecto general:</i> Despintado y repintado por partes, sin mantenimiento y en avanzado proceso de deterioro.
	<i>Elementos exteriores:</i> * 11 Cortinas enrollables de fierro. * 2 Puertas de planchas de fierro. * 11 Rejas de seguridad de fierro. * 33 Ventanas de fierro y vidrio.
	<i>Impacto Negativo Recuperable</i> Requiere remodelación integral.
	FECHA 2006-2010
	RESPONSABLE Mónica Rodríguez-Larraín
	LEVANTAMIENTO Mónica Rodríguez-Larraín

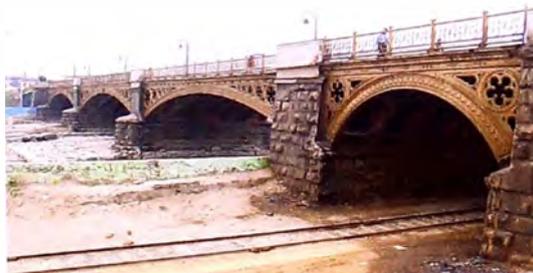
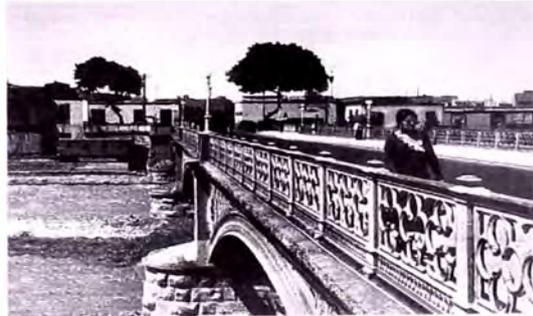
Foto 7: Deterioros del Puente Balta, 2009.
